## Programa de Ingeniería Geotécnica

**Informe: EIC-Lanamme-INF-1098-2022**  
**Monitoreo de deformaciones verticales y**  
**asentamientos diferenciales en la sección del bastión**  
**2 del paso elevado San Miguel en Ruta Nacional 1,**  
**Limal- Cañas**

San José, Costa Rica  
Agosto, 2022

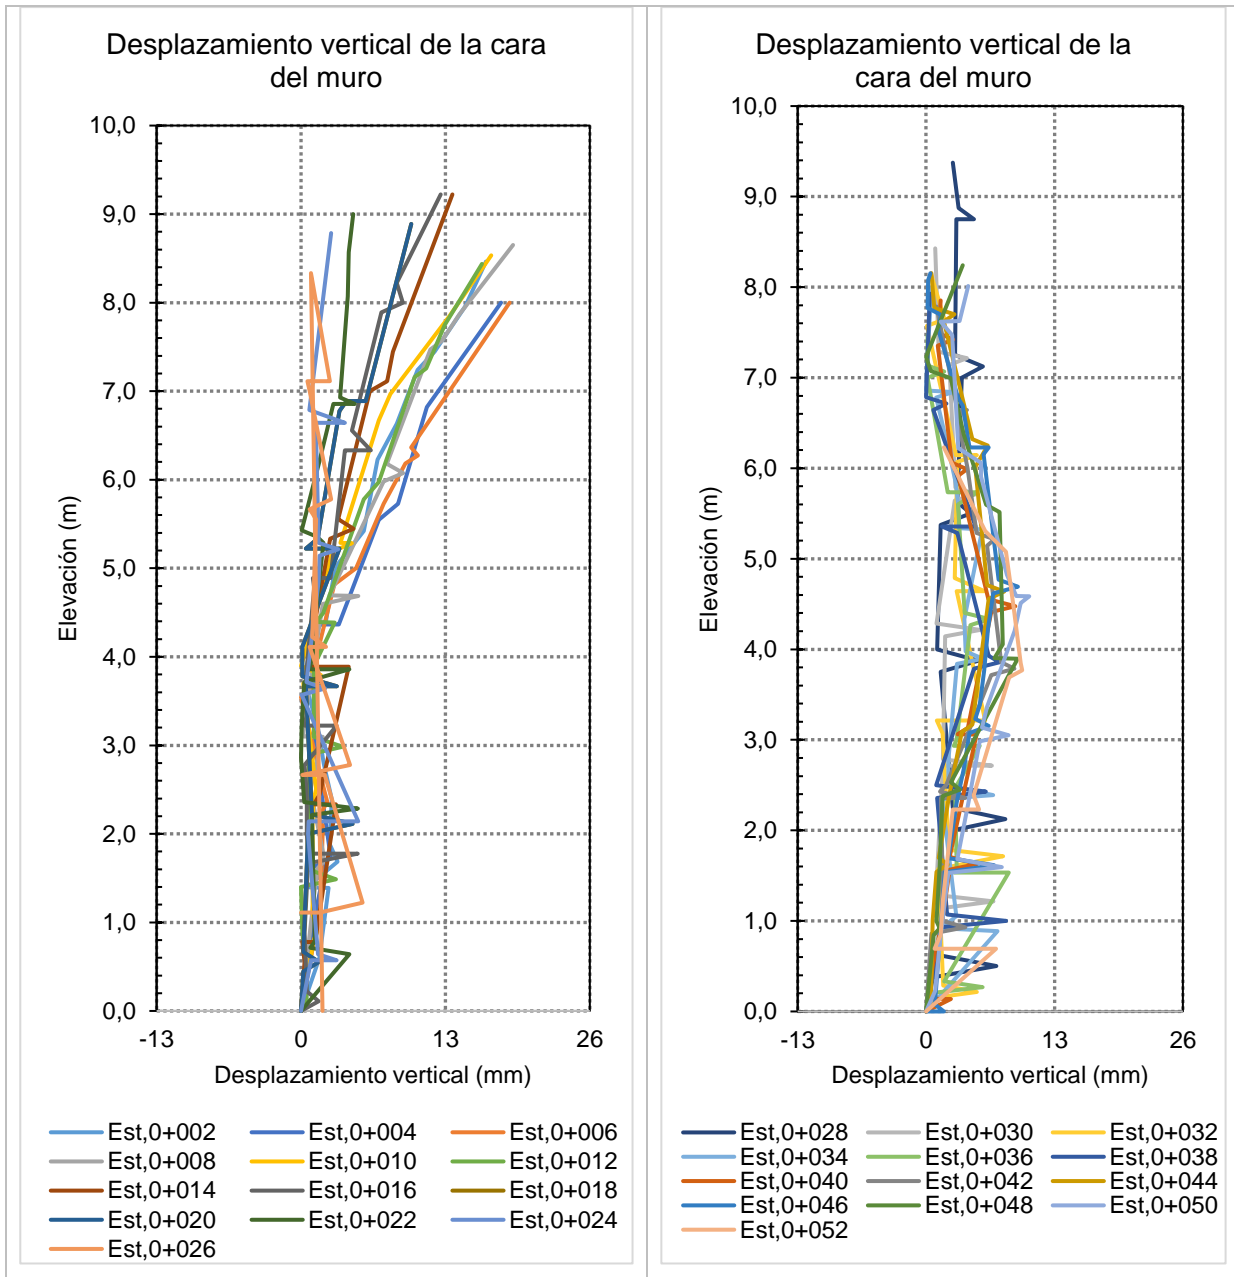
Figura 2. Resultados de verticalidad del Muro de relleno reforzado

Como se puede observar en la Figura 2, el muro en la sección analizada presenta desplomes, tanto hacia afuera del muro como hacia adentro del mismo, con valores que se encuentran dentro de la tolerancia establecida por el CR-2010, de una relación de 13 mm por cada 3 m de altura.

La columna que representa el desplome total del muro se refiere a la diferencia vertical que existe respecto a la altura total del muro, a pesar de que las placas ubicadas en los niveles más altos se encuentran desplomadas hacia afuera de la cara del muro esto no representa una afectación a nivel estructural. Sin embargo, se considera apropiado rectificar las zonas más altas del muro ya que al iniciar la fase operativa dicha condición puede desmejorar comprometiendo la integridad de la estructura.

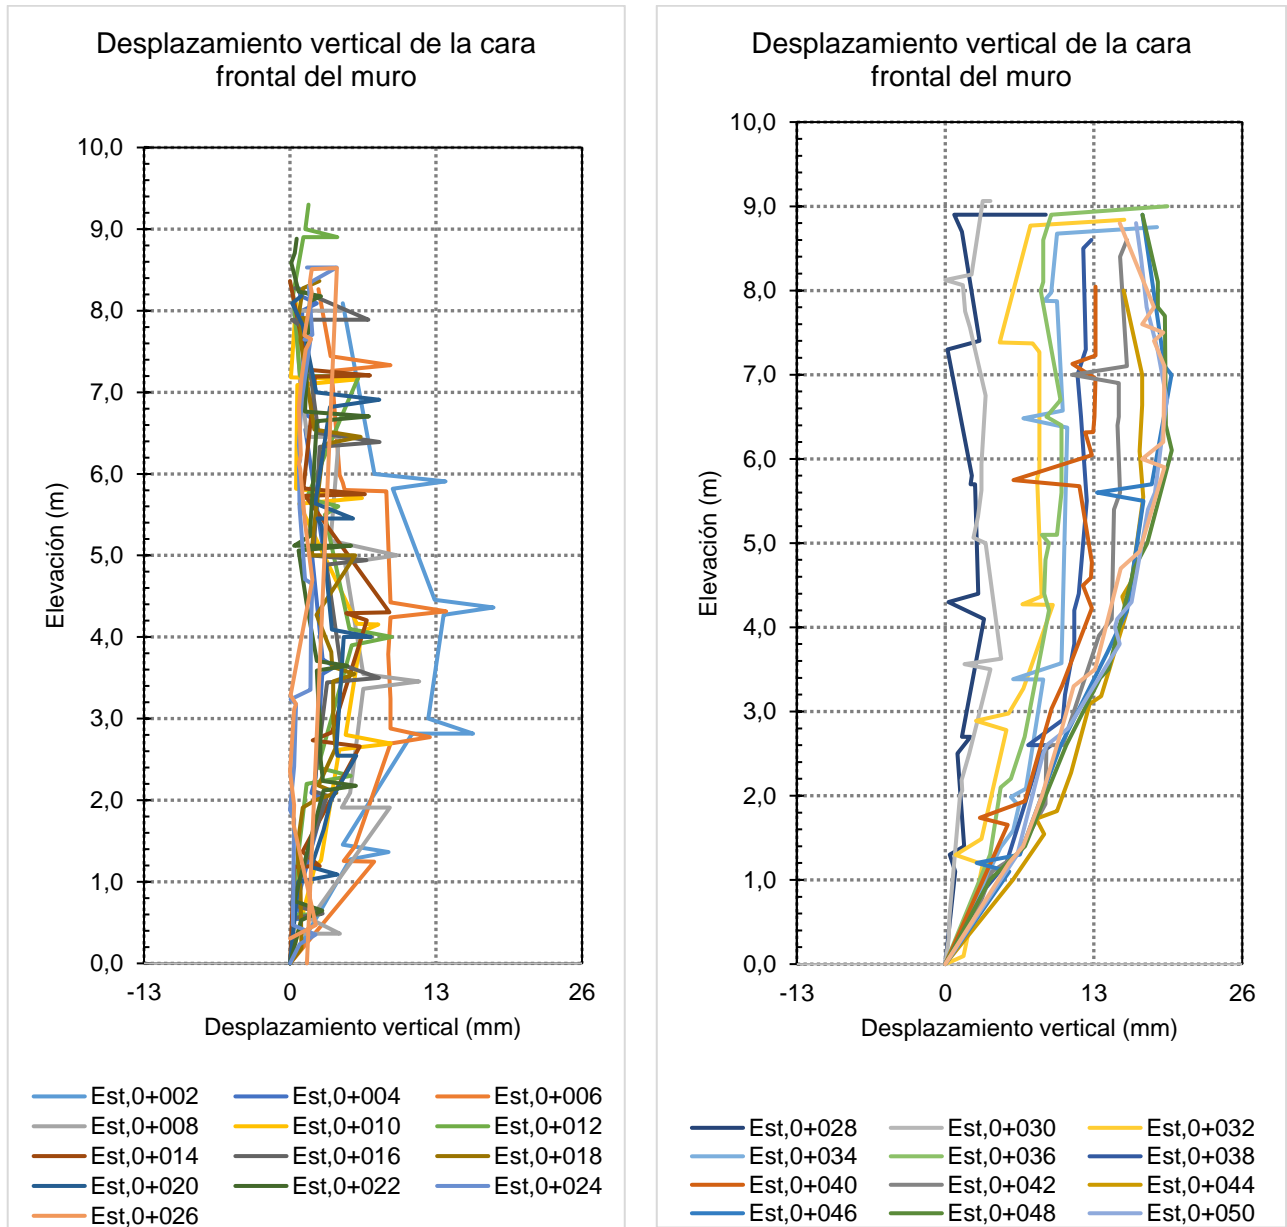
Figura 3. Resultados de verticalidad del muro margen derecha

Como se puede observar en la Figura 3, el muro en la sección analizada sección presenta desplomes, tanto hacia afuera del muro como hacia adentro del mismo, con valores que se encuentran dentro de la tolerancia establecida por el CR-2010, de una relación de 13 mm por cada 3 m de altura.

Es importante destacar, que la magnitud de estos cambios de inclinación o pendiente, inicialmente hacia afuera y posteriormente hacia adentro del muro, son responsables de que sean observados en el sitio grandes deformaciones en el muro. Lo cual fue particularmente evidente en los estacionamientos iniciales que corresponden a las zonas de mayor altura del muro.

Como se mencionó anteriormente, la columna que representa el desplome total del muro se refiere a la diferencia vertical que existe respecto a la altura total del muro a pesar de que las placas ubicadas en los niveles más altos se encuentran desplomadas hacia afuera de la cara del muro esto no representa una afectación a nivel estructural. Sin embargo, se considera apropiado rectificar las zonas más altas

del muro ya que al iniciar la fase operativa dicha condición puede desmejorar comprometiendo la integridad de la estructura.

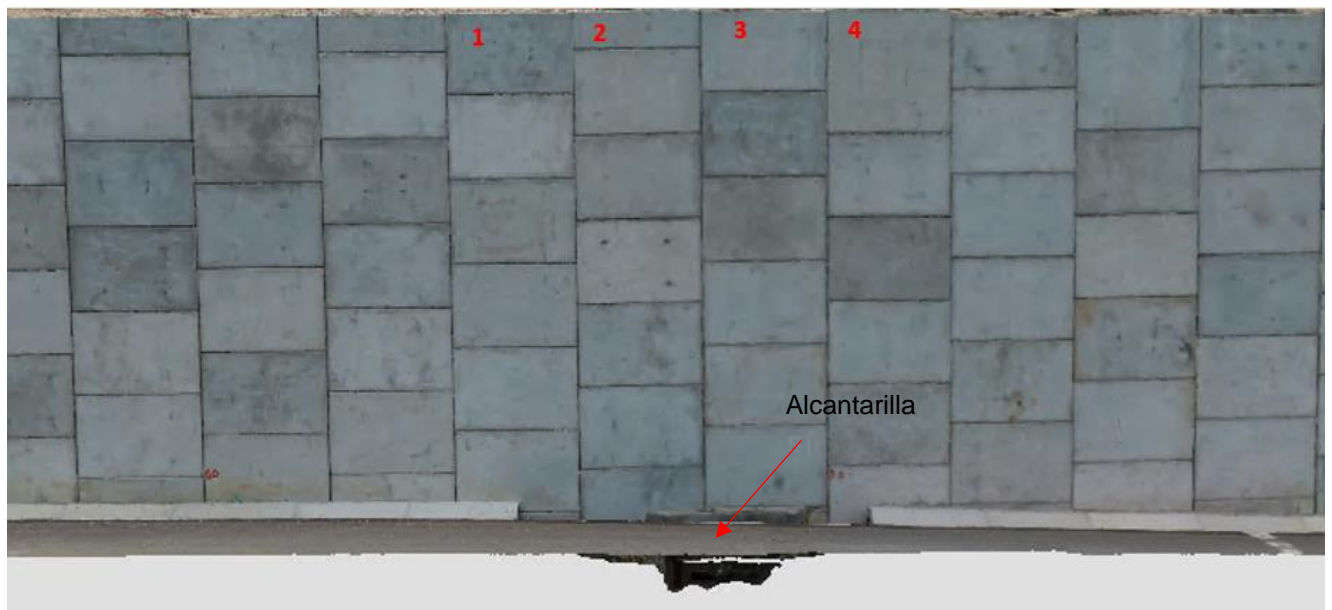
Figura 4. Modelo de elevación digital de la cara del muro analizada

Se puede observar que las diferencias superan en casi todos los niveles los 15 mm y que la zona con un desalineamiento diferencial de mayor magnitud en los vértices de los paneles corresponde a los primeros 5 m de altura del muro medidos desde el nivel de la alcantarilla.
