Programa de Ingeniería Geotécnica

Informe: EIC-Lanamme-INF-1699-2022

Informe de visita al deslizamiento en el km 118+000 (sitio conocido como La Hortensia) de la Ruta Nacional 2 – Interamericana Sur

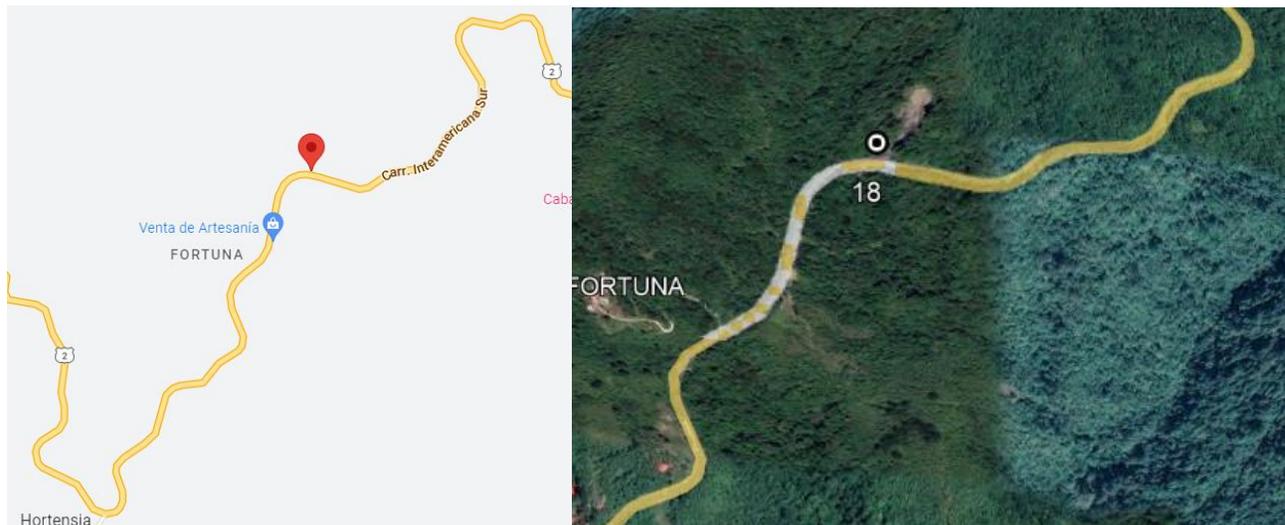
Figura 1 Deslizamiento en Ruta Nacional 2 km 118+000 sitio La Hortensia

El deslizamiento del km 118+000 de la Ruta Nacional 2, se produjo el pasado mes de octubre en el sitio conocido como La Hortensia. En la Figura 1 (a) se observa la ubicación del deslizamiento y en la Figura 1 (b) es posible apreciar la magnitud del mismo en la zona boscosa que atraviesa la Ruta Nacional 2.

(b) Deslizamiento en el km 118+000
Fuente: Google earth

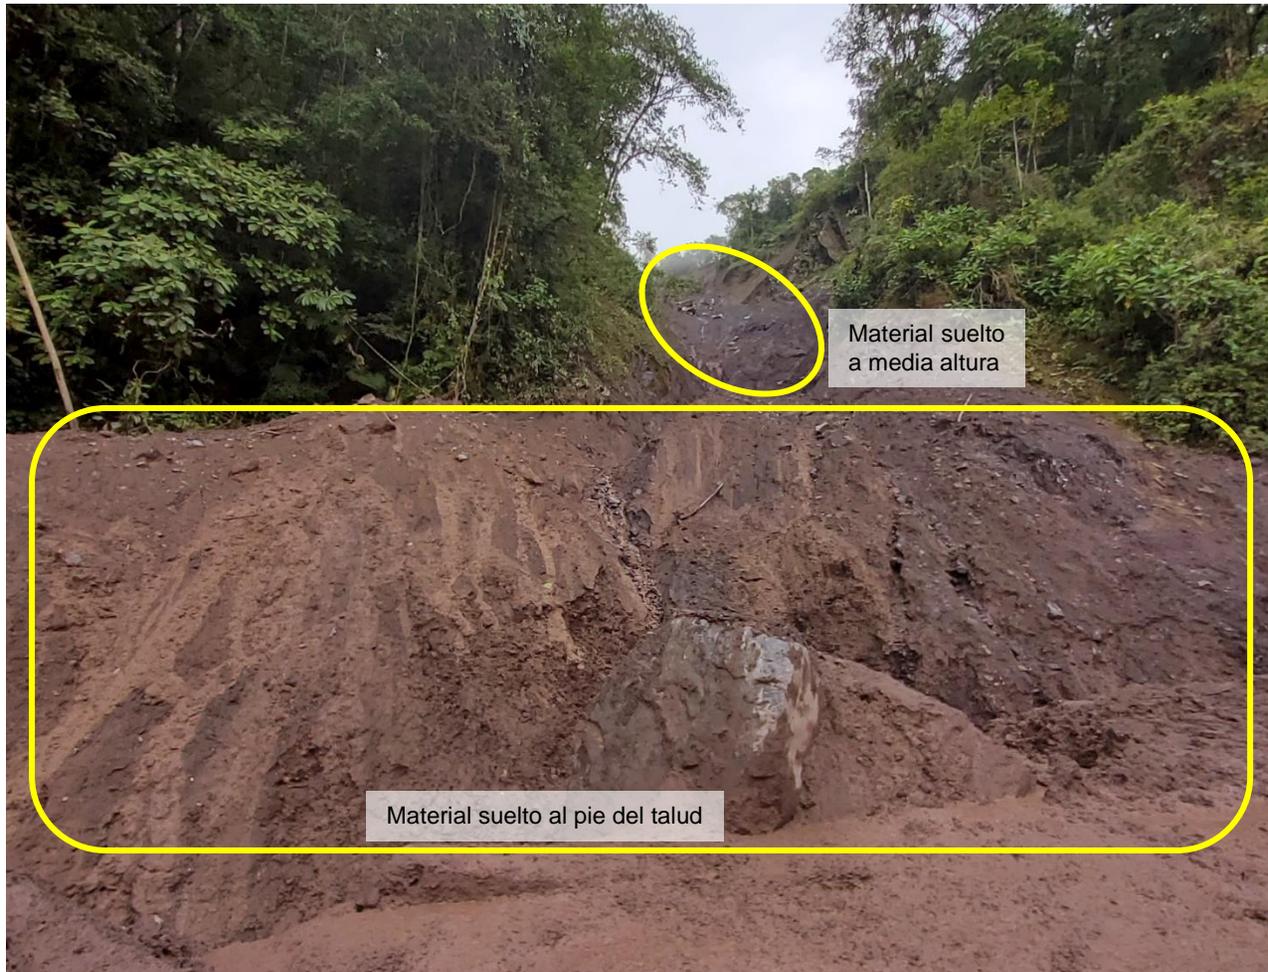
Figura 2 Condición remanente del talud del km 118+000 el día 18 de octubre 2022

El día de la visita, el talud resultante del deslizamiento mostraba en su conformación, ciertas zonas con material suelto que quedó como remanente del movimiento, el cual puede eventualmente terminar de deslizarse hasta la zona de la carretera. La Figura 2 muestra la condición remanente del talud, una vez ocurrido el deslizamiento, donde se observan zonas con material suelto depositado en distintas alturas del mismo.

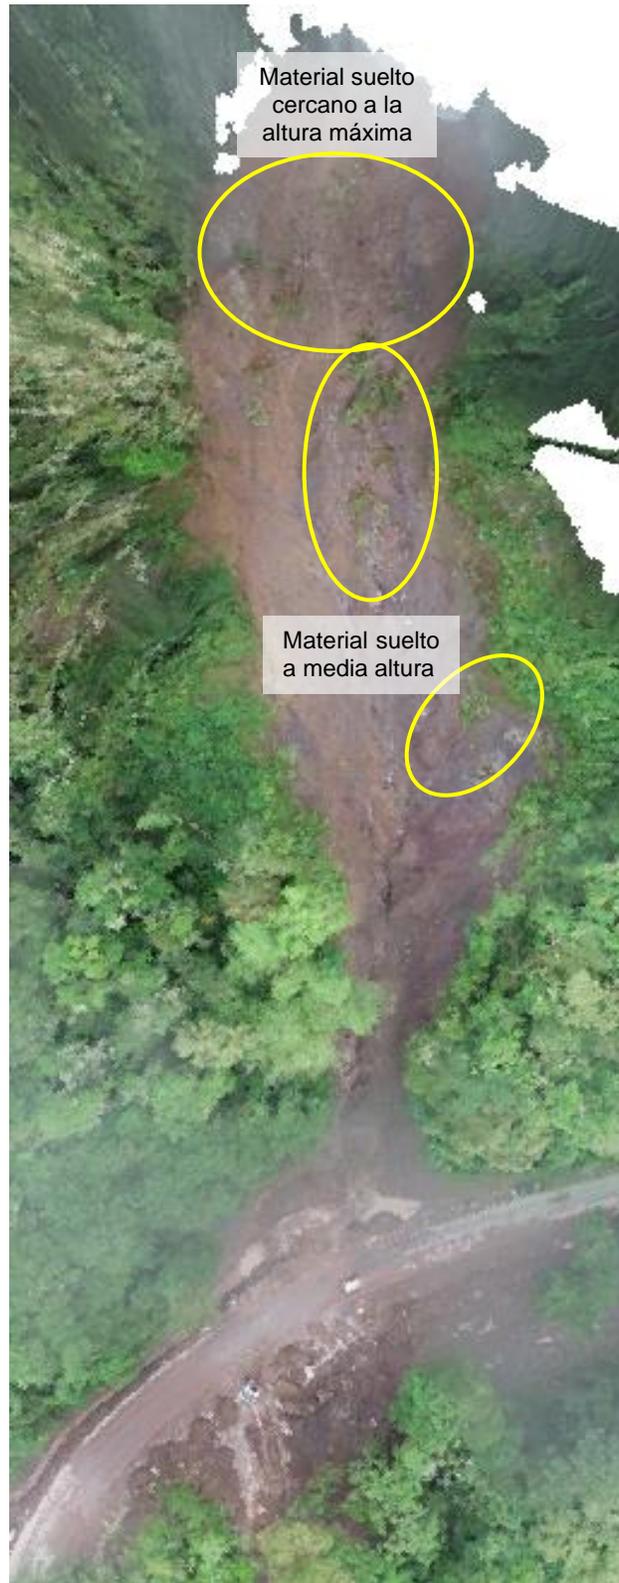
Figura 3 Ortofoto producto del VANT el 21 de octubre 2022

Dada la condición del talud en este estacionamiento, se considera pertinente realizar un levantamiento mediante el uso de Vehículo Aéreo No Tripulado (VANT) con la colaboración de la Oficina de Geomática (OGEO), y mediante técnicas fotogramétricas se generan tanto la ortofoto del sitio en estudio (ver Figura 3), como un modelo de elevación digital (MED) para realizar posteriormente otro tipo de análisis de tipo geotécnico del mismo. Este levantamiento se llevó a cabo el viernes 21 de octubre.

A pesar de lo anterior, si es posible contar con una ortofoto que ayuda a compatibilizar lo observado durante la visita del 18 de octubre acerca de la presencia de material suelo depositado a distintas alturas del talud. En el caso del material que se observa suelto y depositado cercano a la altura máxima, así como a altura media, se considera necesario realizar un monitoreo continuo para determinar si existe algún tipo de movimiento del mismo, y así la Administración tome las medidas del caso en la carretera y evitar la afectación directa de algún tipo de deslizamiento adicional sobre usuarios en la vía.

En cuanto al material que se encuentra al pie del talud parece tratarse de material suelto acumulado, que se presume se encuentra en esta condición dada la premura de abrir el tránsito por esta ruta. Sin embargo, se considera pertinente continuar con las labores de limpieza y eliminación del material suelto que pueda generar a posteriori problemas de caídos sobre la vía.

Para este sitio en específico, el PIG está programando un análisis de estabilidad del talud remanente, utilizando el Modelo de Elevación Digital (MED) generado en el levantamiento del VANT y con ello verificar de manera preliminar la condición mecánica del talud. Sin embargo, para ello aún se requiere completar el MED con el vuelo adicional antes mencionado cuando el clima mejore en la zona y así contar con un modelo más completo del sitio.

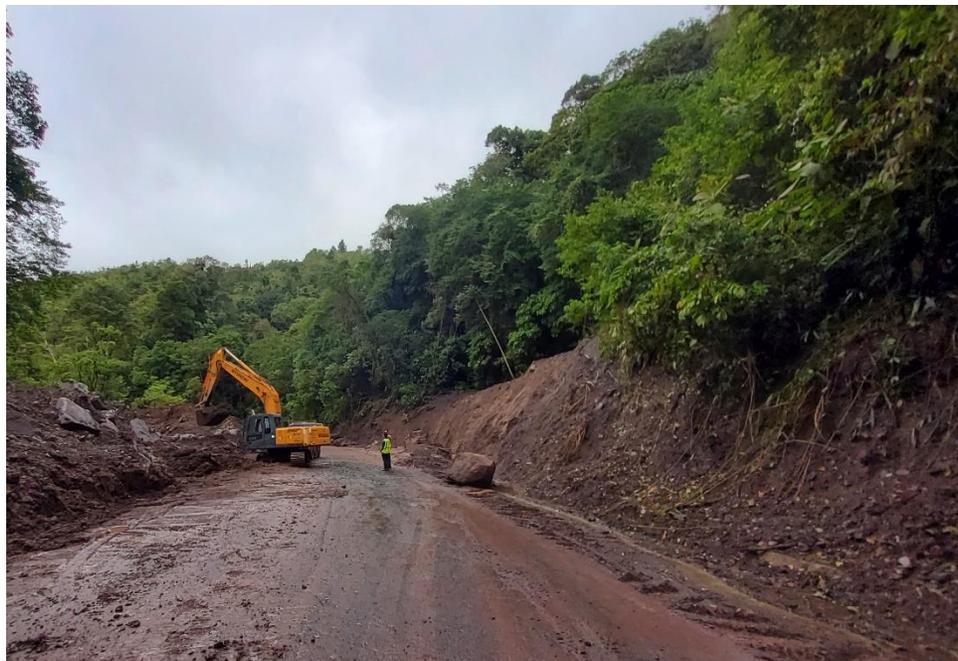
Figura 4 Talud en el km 118+000 de la Ruta Nacional 2

Adicionalmente, es importante comentar acerca del talud que se encuentra aledaño al deslizamiento, ubicado al lado derecho de frente a él (en el sentido Cartago – Perez Zeledón), como se puede observar en la Figura 4, a pesar de que la pendiente se observa ligeramente tendida, el material que compone al talud se encuentra suelto y presentando grietas de tensión, tal como lo muestra la Figura 5. Aunado a lo anterior, el material se encuentra saturado e incluso se puede observar corrimiento de flujos de agua aislados, exhibiendo una condición de carga de agua importante en la zona.

Por tal razón, y en vista que la época lluviosa no ha cesado, se considera recomendable monitorear el comportamiento de estos taludes aledaños, con el fin de tomar acciones pertinentes para evitar una condición de cierre de la vía como la presentada anteriormente.

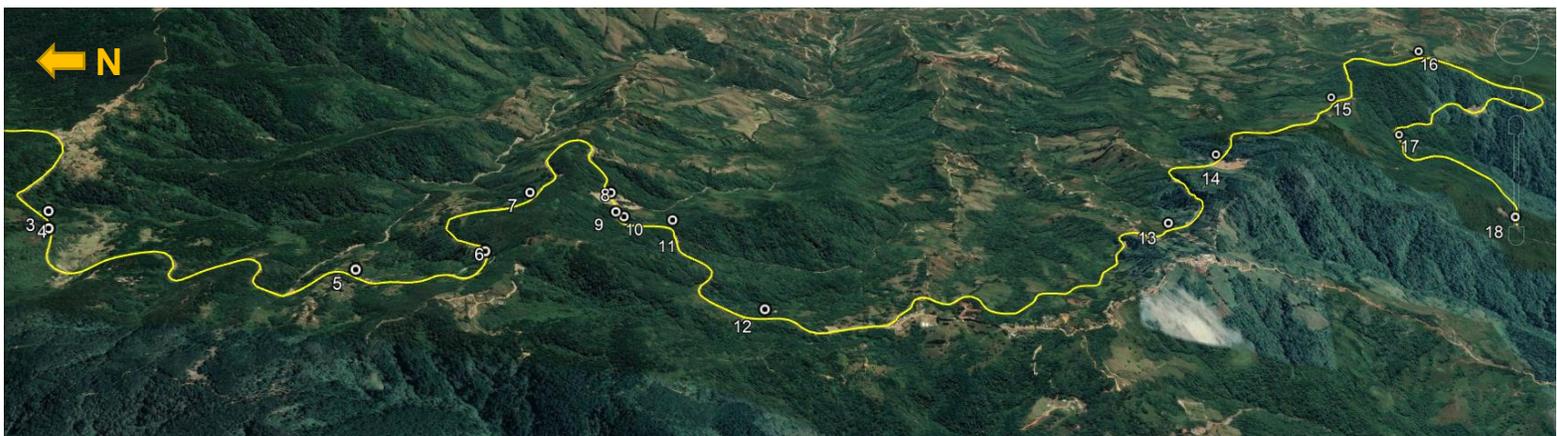
Figura 6 Deslizamientos identificados en la Ruta Nacional 2 desde el Cerro de la Muerte al km 118+000

La mayor cantidad de deslizamientos se observaron una vez atravesado el Cerro de la Muerte, camino a Pérez Zeledón, hasta el poblado de La Hortensia. En la Figura 6, se muestran 16 de los 18 deslizamientos considerados relevantes identificados durante la gira del 18 de octubre. Es posible que exista una mayor cantidad de deslizamientos, pero los más pequeños no fueron considerados en su identificación durante el recorrido de la gira. Por tal motivo, se importante realizar nuevos recorridos para terminar de realizar la identificación, por lo que el PIG se encuentra planificando nuevas giras para ejecutar esta tarea.

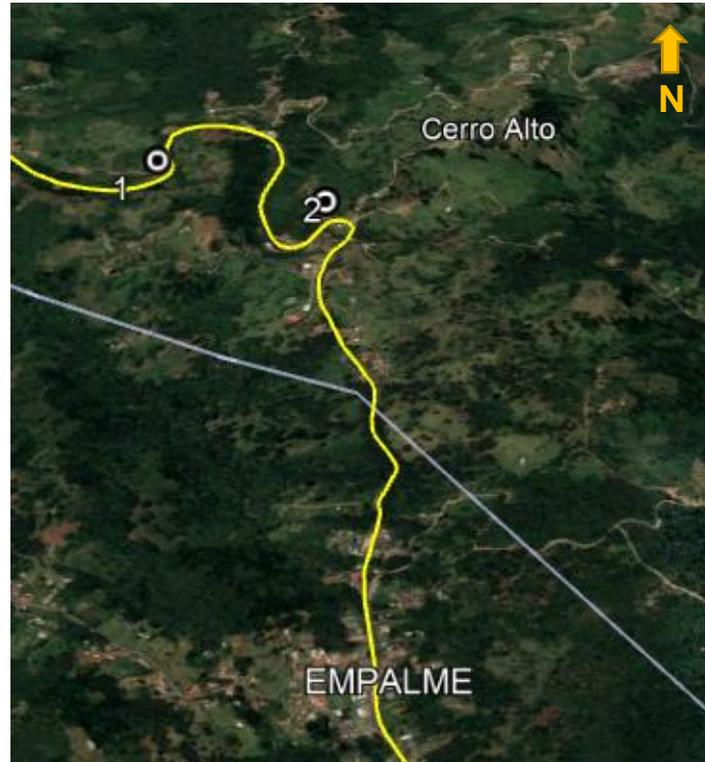
Figura 7 Deslizamientos localizados cercanos al poblado de El Empalme

Los 2 deslizamientos restantes que fueron localizados se encuentran cercanos al poblado de El Empalme, y se muestran en la Figura 7. La característica principal de estos deslizamientos es que se encuentran ladera abajo que han afectado el ancho de la vía, y son deslizamientos antiguos.

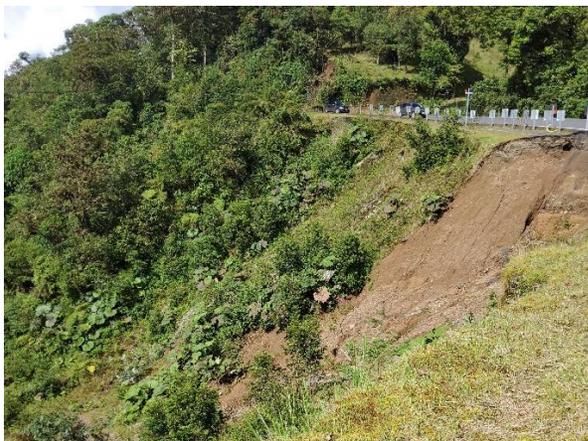
Figura 8 Deslizamiento 1

- Se encuentra localizado aproximadamente en el km 48+800 (505019.68, 1076826.21)
- Se encuentra cercano al poblado El Empalme
- Es un deslizamiento antiguo que se encuentra ladera abajo
- El ancho de vía se ha visto afectado
- Se considera recomendable su monitoreo. El PIG realizará un análisis más específico para este deslizamiento, mediante MED obtenidos con VANT
- La OGEO realizó el levantamiento con VANT el viernes 21 de octubre.

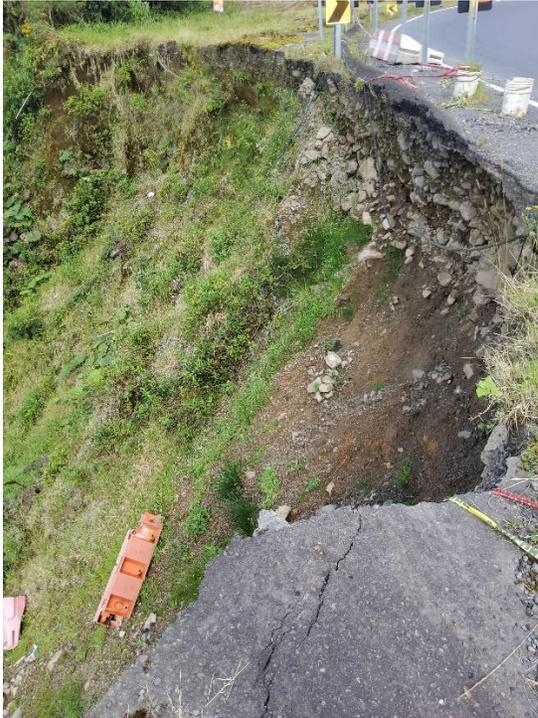
Figura 9 *Deslizamiento 2*

- Se encuentra localizado aproximadamente en el km 50+120 (505502.579,1076512.296)
- Se encuentra cercano al poblado El Empalme
- Es un deslizamiento antiguo que se encuentra ladera abajo
- El ancho de vía se ha visto afectado y parte del pavimento perdió su soporte de cimentación
- Se considera recomendable su monitoreo

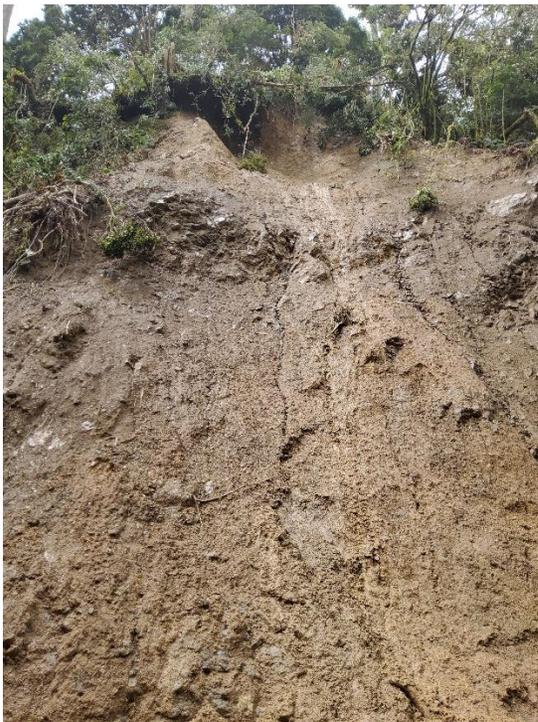
Figura 10 *Deslizamiento 3*

- Se encuentra localizado aproximadamente en el km 99+690 (531915.522, 1056211.902)
- Se encuentra en el distrito Páramo, cercano al poblado Siberia
- Es un deslizamiento que se encuentra ladera arriba
- Puede generar caídos en la vía, si no se ha establecido la condición de equilibrio. Puede ocasionar afectación por obstrucción parcial de la vía una vez realizada la limpieza
- Se considera recomendable su monitoreo

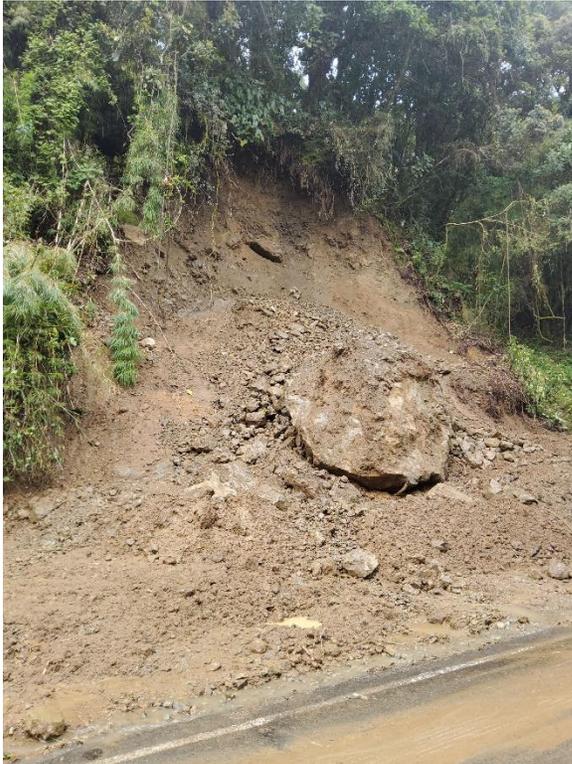
Figura 11 *Deslizamiento 4*

- Se encuentra localizado aproximadamente en el km 99+830 (531785.591, 1056158.818)
- Se encuentra en el distrito Páramo, cercano al poblado Siberia
- Es un deslizamiento que se encuentra ladera arriba
- Se encuentran caídos en la vía, que podrían continuar si no se ha establecido la condición de equilibrio. Puede ocasionar afectación por obstrucción parcial de la vía una vez realizada la limpieza
- Se considera recomendable su monitoreo

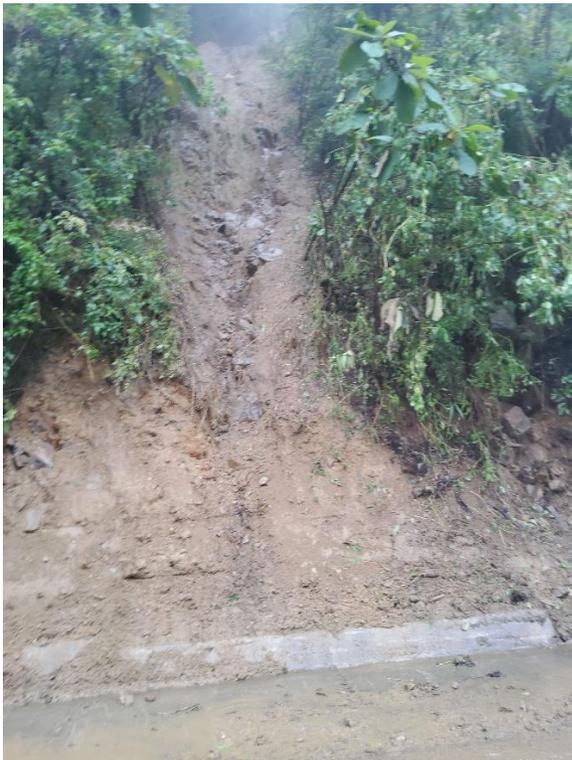
Figura 12 *Deslizamiento 5*

- Se encuentra localizado aproximadamente en el km 102+200 (531696.934, 1054542.506)
- Se encuentra en el distrito Páramo
- Es un deslizamiento que se encuentra ladera arriba
- Se encuentran caídos en la vía, que podrían continuar si no se ha establecido la condición de equilibrio. Puede ocasionar afectación por obstrucción parcial de la vía una vez realizada la limpieza
- Se considera recomendable su monitoreo

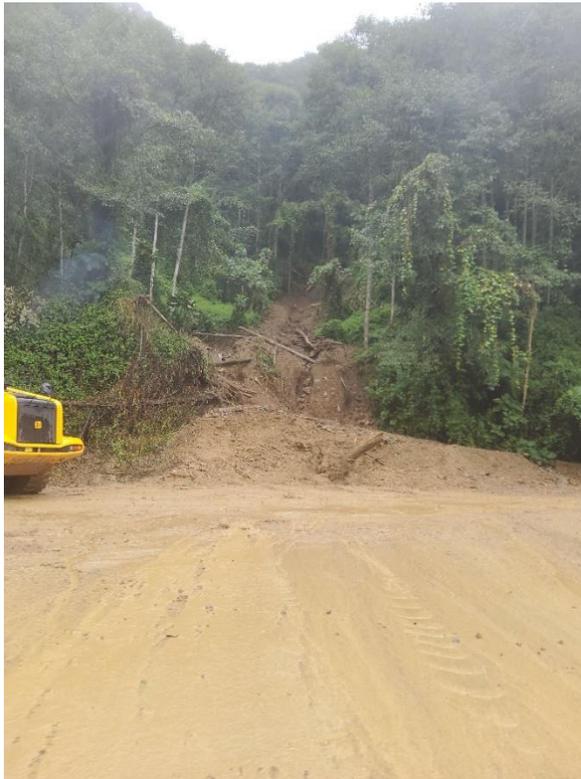
Figura 13 Deslizamiento 6

- Se encuentra localizado aproximadamente en el km 103+000 (531766.646, 1053611.796)
- Se encuentra en el distrito Páramo, cercano al sitio conocido como "Vuelta de las monjas"
- Es un deslizamiento que se encuentra ladera arriba
- Se encuentran caídos en la vía, que podrían continuar si no se ha establecido la condición de equilibrio. Puede ocasionar afectación por obstrucción parcial de la vía una vez realizada la limpieza
- El volumen y la frecuencia (según personeros del MOPT) del deslizamiento es considerable
- Se considera recomendable su monitoreo. El PIG realizará un análisis más específico para este deslizamiento, mediante MED obtenidos con VANT
- La OGEO inició el levantamiento con VANT el viernes 4 de noviembre. No obstante, no fue posible completarlo por lluvias. Se está programando realizarlo al inicio de la época seca

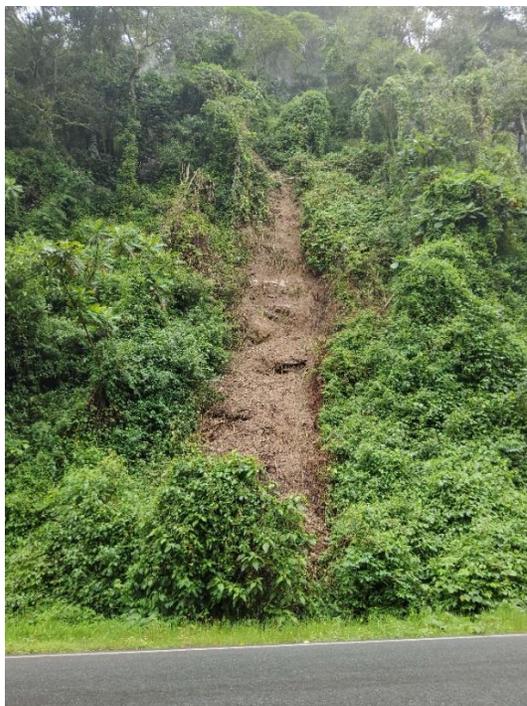
Figura 14 Deslizamiento 7

- Se encuentra localizado aproximadamente en el km 104+000 (532483.505, 1053777.188)
- Se encuentra en el distrito Páramo
- Es un deslizamiento que se encuentra ladera arriba
- Puede generar caídos en la vía, si no se ha establecido la condición de equilibrio. Puede ocasionar afectación por obstrucción parcial de la vía una vez realizada la limpieza
- Se considera recomendable su monitoreo

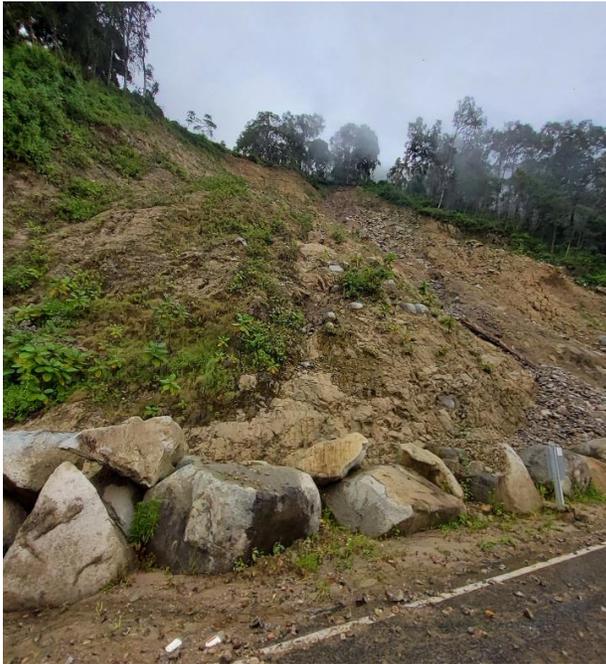
Figura 15 Deslizamiento 8

- Se encuentra localizado aproximadamente en el km 105+460 (532543.843, 1053314.621)
- Se encuentra en el distrito Páramo, cercano al sitio conocido como "Macho Mora"
- Es un deslizamiento que se encuentra ladera arriba
- Es un talud compuesto por un macizo rocoso fracturado que puede generar caídos de bloques de roca en la vía que puede ocasionar afectación por obstrucción parcial de la misma
- Se considera recomendable su monitoreo. El PIG realizará un análisis más específico para este deslizamiento, mediante MED obtenidos con VANT
- La OGEO realizó el levantamiento con VANT el viernes 4 de noviembre

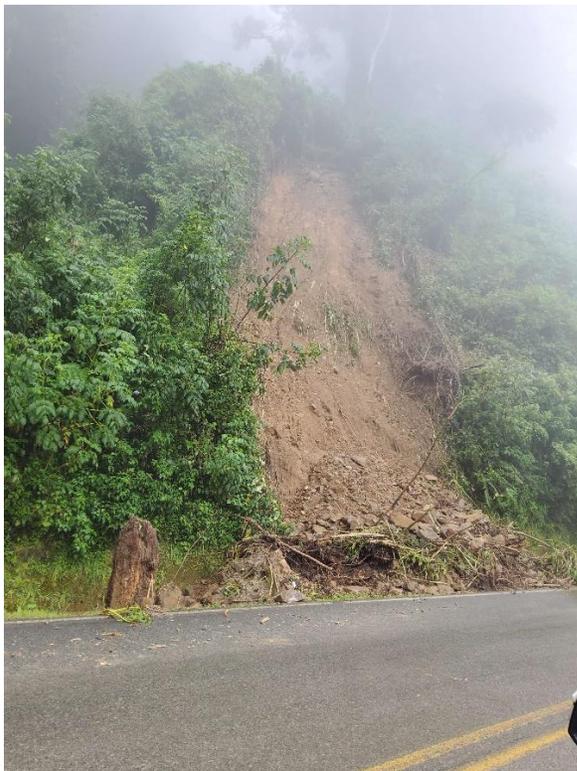
Figura 16 Deslizamiento 9

- Se encuentra localizado aproximadamente en el km 105+670 (532454.934, 1053294.527)
- Se encuentra en el distrito Páramo
- Es un deslizamiento que se encuentra ladera arriba
- Se encuentran caídos en la vía, que podrían continuar si no se ha establecido la condición de equilibrio. Puede ocasionar afectación por obstrucción parcial de la vía una vez realizada la limpieza
- Se considera recomendable su monitoreo

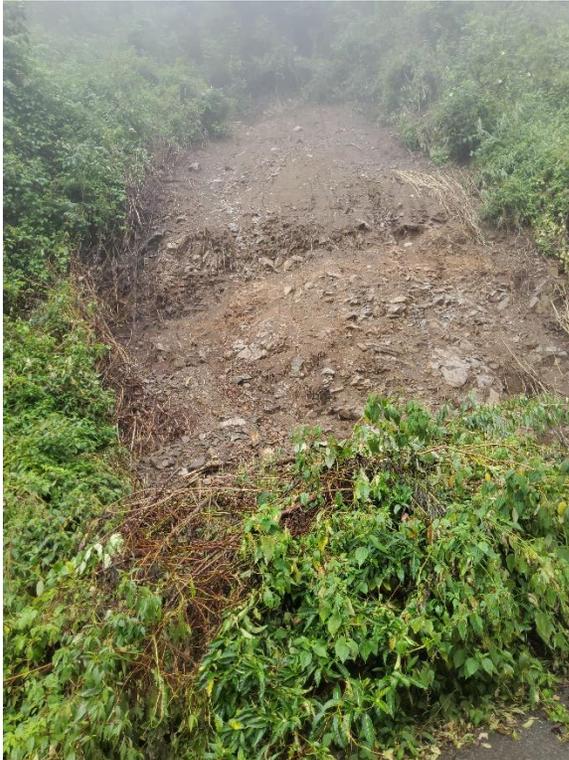
Figura 17 *Deslizamiento 10*

- Se encuentra localizado aproximadamente en el km 105+720 (532409.646, 1053232.555)
- Se encuentra en el distrito Páramo
- Es un deslizamiento que se encuentra ladera arriba
- Se encuentran caídos en la vía, que podrían continuar si no se ha establecido la condición de equilibrio. Puede ocasionar afectación por obstrucción parcial de la vía una vez realizada la limpieza
- Se considera recomendable su monitoreo

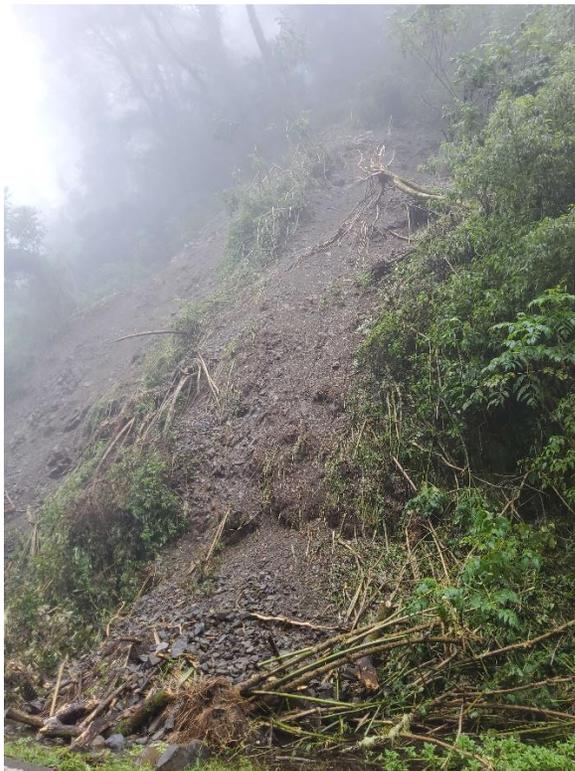
Figura 18 *Deslizamiento 11*

- Se encuentra localizado aproximadamente en el km 106+000 (532448.744, 1052957.760)
- Se encuentra en el distrito Páramo
- Es un deslizamiento que se encuentra ladera arriba
- Se encuentran caídos en la vía, que podrían continuar si no se ha establecido la condición de equilibrio. Puede ocasionar afectación por obstrucción parcial de la vía una vez realizada la limpieza
- Se considera recomendable su monitoreo

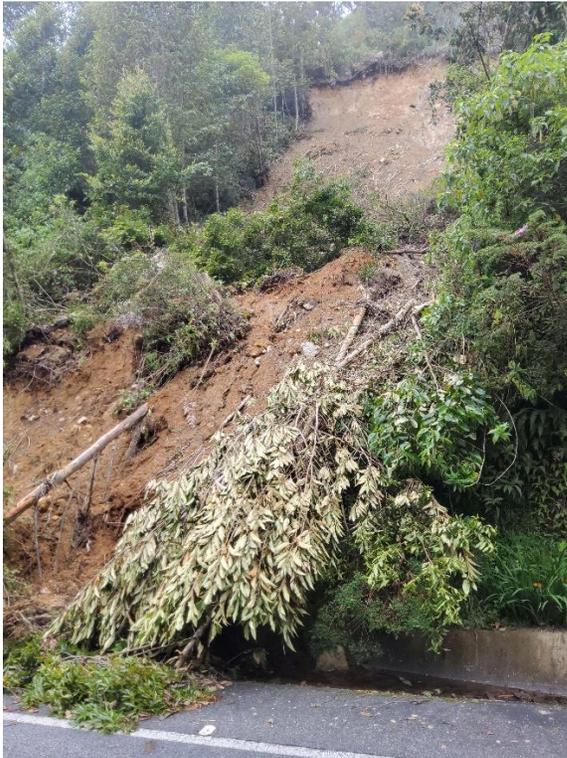
Figura 19 Deslizamiento 12

- Se encuentra localizado aproximadamente en el km 107+400 (531810.026, 1052411.655)
- Se encuentra en el distrito Páramo
- Es un deslizamiento que se encuentra ladera arriba
- Se encuentran caídos en la vía, que podrían continuar si no se ha establecido la condición de equilibrio. Puede ocasionar afectación por obstrucción parcial de la vía una vez realizada la limpieza
- Se considera recomendable su monitoreo

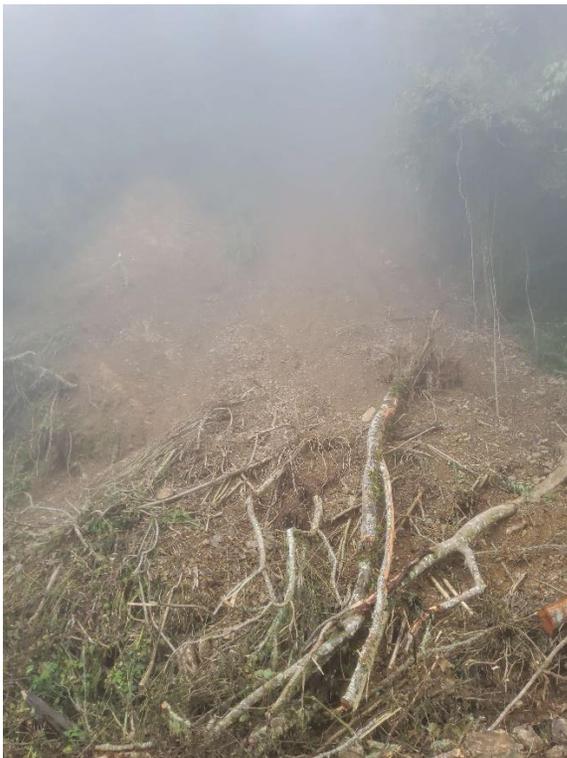
Figura 20 Deslizamiento 13

- Se encuentra localizado aproximadamente en el km 110+200 (532864.149, 1050062.406)
- Se encuentra en el distrito Páramo
- Es un deslizamiento que se encuentra ladera arriba
- Se encuentran caídos en la vía, que podrían continuar si no se ha establecido la condición de equilibrio. Puede ocasionar afectación por obstrucción parcial de la vía una vez realizada la limpieza
- Se considera recomendable su monitoreo

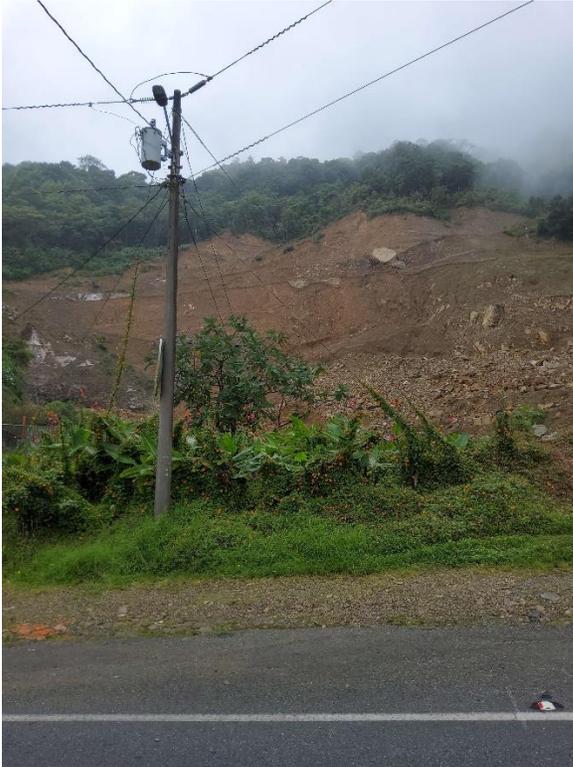
Figura 21 Deslizamiento 14

- Se encuentra localizado aproximadamente en el km 111+450 (533662.192, 1049625.699)
- Se encuentra en el distrito Páramo
- Es un deslizamiento que se encuentra en lo que parece ser un antiguo tajo
- Puede generar caídos en la vía que dependiendo del volumen podría ocasionar afectación por obstrucción parcial de la misma
- Se considera recomendable su monitoreo

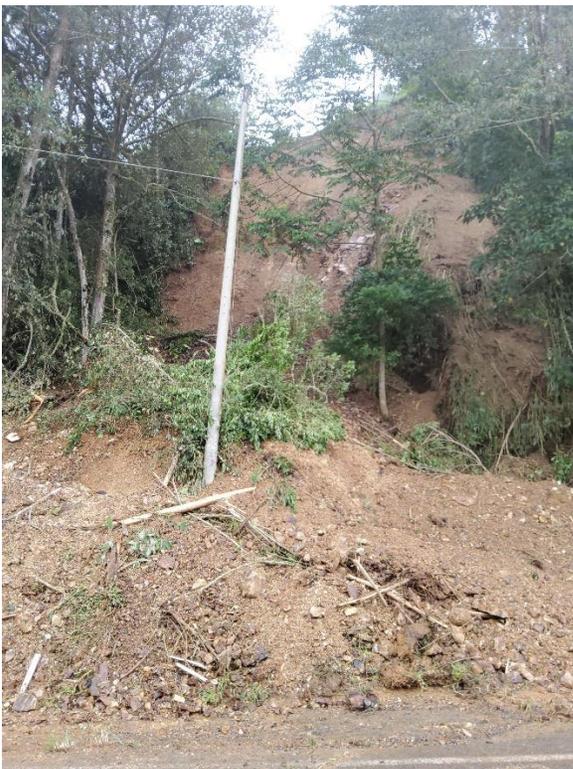
Figura 22 Deslizamiento 15

- Se encuentra localizado aproximadamente en el km 112+800 (534487.176, 1048677.420)
- Se encuentra en el distrito Páramo
- Es un deslizamiento que se encuentra ladera arriba
- Se encuentran caídos en la vía, que podrían continuar si no se ha establecido la condición de equilibrio. Puede ocasionar afectación por obstrucción parcial de la vía una vez realizada la limpieza
- Se considera recomendable su monitoreo

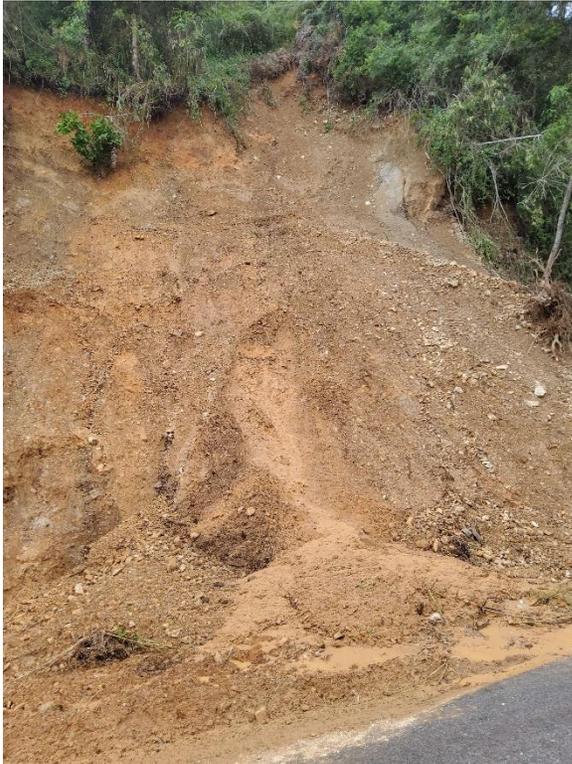
Figura 23 Deslizamiento 16

- Se encuentra localizado aproximadamente en el km 114+100 (535192.937, 1047870.499)
- Se encuentra en el distrito Páramo
- Es un deslizamiento que se encuentra ladera arriba
- Se encuentran caídos en la vía, que podrían continuar si no se ha establecido la condición de equilibrio. Puede ocasionar afectación por obstrucción parcial de la vía una vez realizada la limpieza
- Se considera recomendable su monitoreo

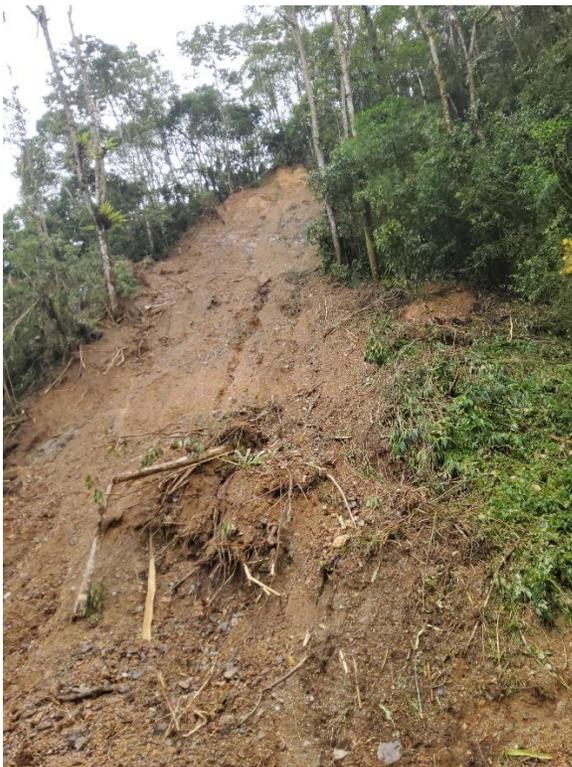
Figura 24 Deslizamiento 17

- Se encuentra localizado aproximadamente en el km 116+500 (534344.435, 1048192.443)
- Se encuentra en el distrito Páramo
- Es un deslizamiento que se encuentra ladera arriba
- Puede generar caídos en la vía, si no se ha establecido la condición de equilibrio. Puede ocasionar afectación por obstrucción parcial de la vía una vez realizada la limpieza
- Se considera recomendable su monitoreo

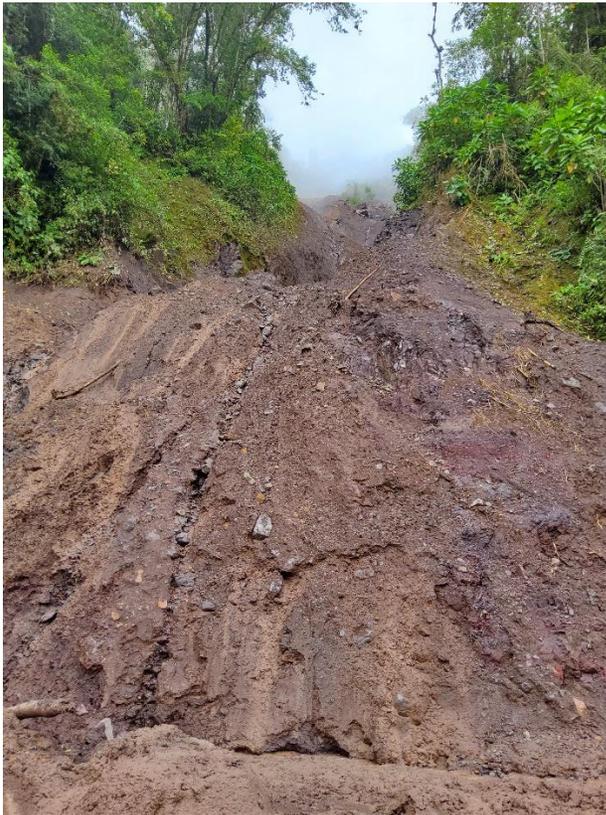
Figura 25 Deslizamiento 18*
(*): tratado en el apartado II

- Se encuentra localizado aproximadamente en el km 118+000 (533585.267, 1047615.867)
- Se encuentra en el distrito Páramo, cercano al poblado La Hortensia
- Es un deslizamiento que se encuentra ladera arriba
- Puede generar caídos en la vía, si no se ha establecido la condición de equilibrio. Puede ocasionar afectación por obstrucción parcial de la vía o total una vez realizada la limpieza
- El volumen y la frecuencia (según personeros del MOPT) del deslizamiento es considerable
- Se considera recomendable su monitoreo. El PIG realizará un análisis más específico para este deslizamiento, mediante MED obtenidos con VANT
- La OGEO inició el levantamiento con VANT el viernes 21 de octubre. No obstante, no fue posible completarlo por lluvias. Se está programando realizarlo al inicio de la época seca
