Informe: EIC-Lanamme-INF-1628-2022

### Informe de evaluación del talud de aproximación al puente sobre Ruta Nacional 27 en la Ruta Nacional 707

# Informe de evaluación del talud de aproximación al puente sobre Ruta Nacional 27 en la Ruta Nacional 707

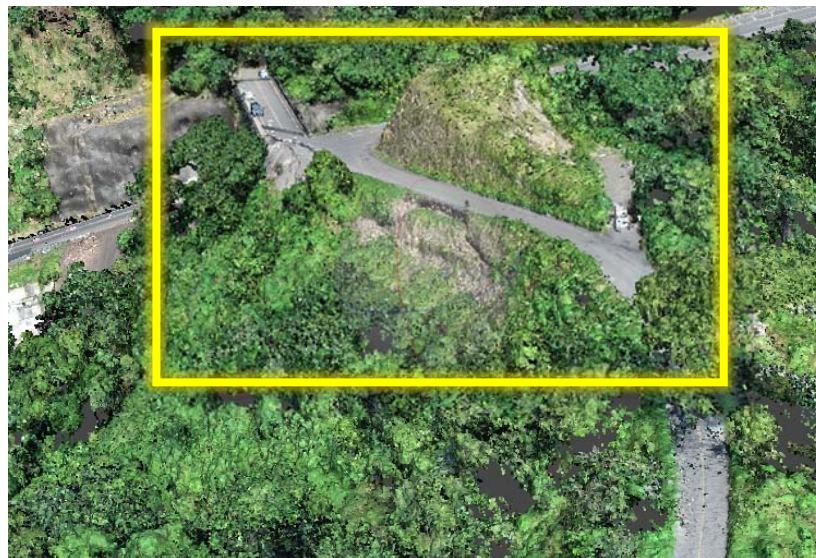
Actualmente el sitio se encuentra con vegetación autóctona densa al pie del talud de interés, tal y como se observa en la Figura 2. Cabe resaltar que la vegetación es una limitante para obtener con precisión la topografía y composición geotécnica del talud en cuestión. Sin embargo, se realizó el levantamiento mediante inspección y criterios geotécnicos en campo y con ayuda de equipos tecnológicos para el levantamiento y generación del modelo de elevación digital.

Figura 2. Situación actual del sitio de análisis

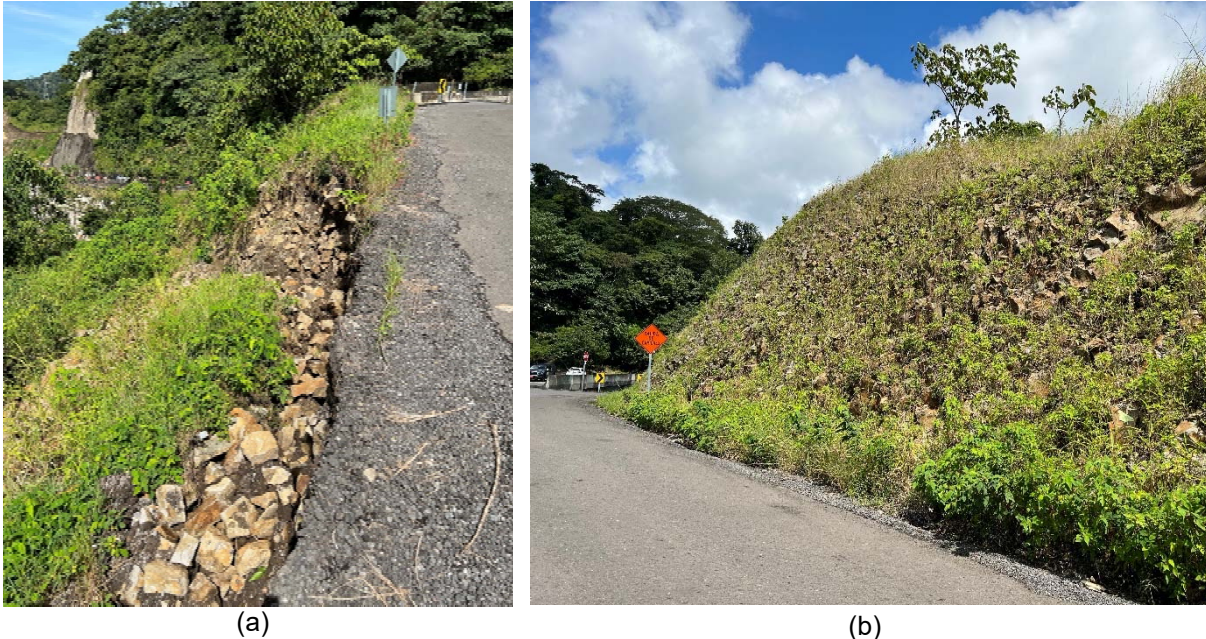
Es importante mencionar que, durante las visitas realizadas, se observó que tanto el talud a la derecha e izquierda de la carretera (sentido ruta nacional 27 – Turrubares) carecen de sistemas para el control de escorrentía superficial (ver Figura 3), lo cual no permite la adecuada evacuación de las aguas provenientes de la lluvia, pudiendo eventualmente desencadenar problemas de erosión en los taludes y agravar la situación de estabilidad de los mismos, especialmente en el talud derecho de la carretera, que ya presenta evidencias de problemas de estabilidad (ver Figura 3a).

Figura 1. Ausencia de sistemas para el control de la escorrentía superficial (a) talud derecho (b) talud izquierdo, sentido ruta nacional 27 – Turrubares

De esta manera, se sugiere implementar las medidas correspondientes para la construcción de sistemas adecuados de manejo de aguas de escorrentía superficial. Es recomendable incluir también las actividades de limpieza y mejoras de estas medidas complementarias a las de estabilización que se realicen para el control de la erosión superficial, especialmente, en lo que se refiere al talud derecho, con la finalidad de mantener la estabilidad de los taludes con una pendiente estable.

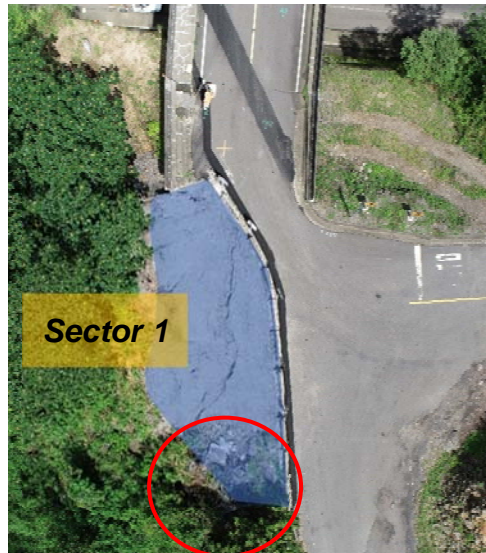
De la visita realizada en campo el día 12 de octubre, se destacan a continuación dos sectores que evidenciaron problemas de estabilidad. El primer sector (ver Figura 6) corresponde al talud ubicado en el lado oeste del sector sur del puente sobre la ruta nacional 27, en la ruta nacional 707. Este sector corresponde al relleno de aproximación del puente, el cual actualmente muestra evidencias de falla o inestabilidad. Según la inspección visual realizada, el material observado corresponde con un material granular. Se observaron algunos restos de materiales que sugieren que el relleno consistía en un muro mecánicamente estabilizado, sin embargo, se desconocen los detalles del diseño geotécnico de esta obra (ver Figura 6). Por su parte, en la visita realizada no fue posible identificar si debajo de este relleno, o en las proximidades de este, se encontraba el mismo afloramiento del macizo rocoso observado en el área de estudio.

Figura 6. Condición actual del relleno de aproximación sobre la ruta nacional 27, en la ruta nacional 707

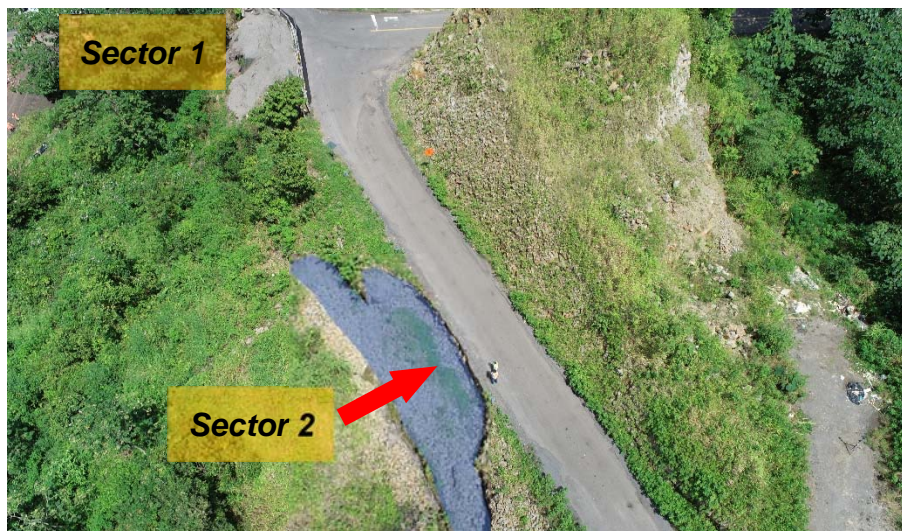
El segundo sector (ver Figura 7) corresponde a un talud ubicado al lado derecho de la carretera (sentido ruta nacional 27 – Turrubares), aproximadamente a 50 m al sur del puente sobre la ruta nacional 27, en la ruta nacional 707. Ambos sectores, y en general la ruta nacional 707, carecen de sistemas para el control de escorrentía superficial, lo cual puede contribuir de forma negativa en la estabilidad de los taludes.

Figura 7. Condición actual del talud derecho de la carretera (sentido ruta nacional 27 – Turrubares), aproximadamente a 50 m al sur del puente sobre la ruta nacional 27, en la ruta nacional 707

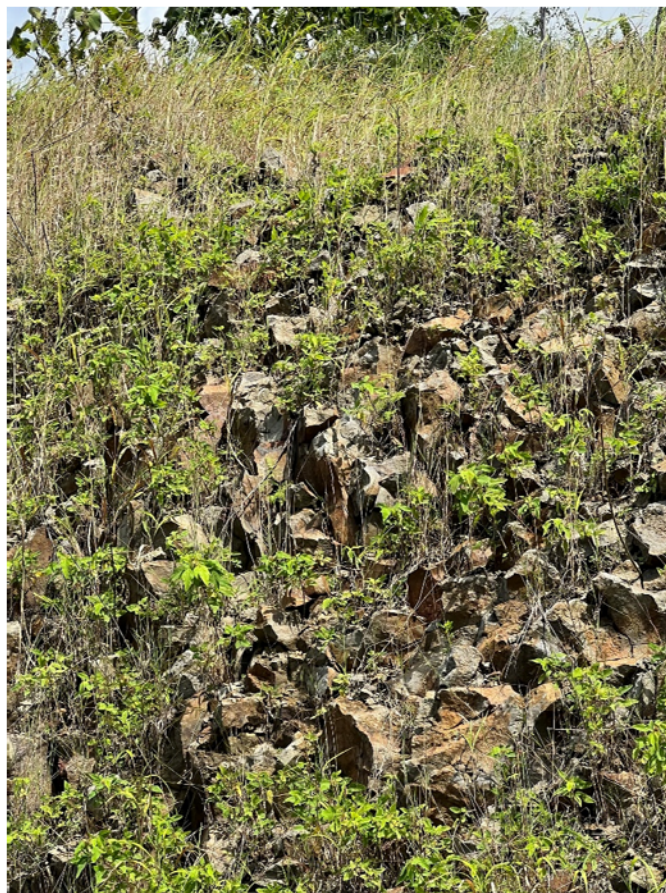
De esta manera, a partir de la visita en campo fue posible realizar una evaluación de la condición del macizo rocoso, la cual se muestra en la Figura 9, donde se puede notar una estructura conformada por una gran cantidad de bloques angulares de muchas familias de discontinuidades y con una gran persistencia de los planos de estratificación. Por su parte, las discontinuidades presentan una condición mala, con superficies lisas y cizalladas, intemperizadas con llenos compactos o fragmentos angulares. De forma tal, que se puede estimar un valor promedio del GSI en un rango entre 25 y 35, por lo cual, para efectos de los análisis se empleó un valor de **GSI igual a 30**.

Figura 9. Condición del macizo rocoso observado en las proximidades del puente sobre la ruta nacional 27, en la ruta nacional 707

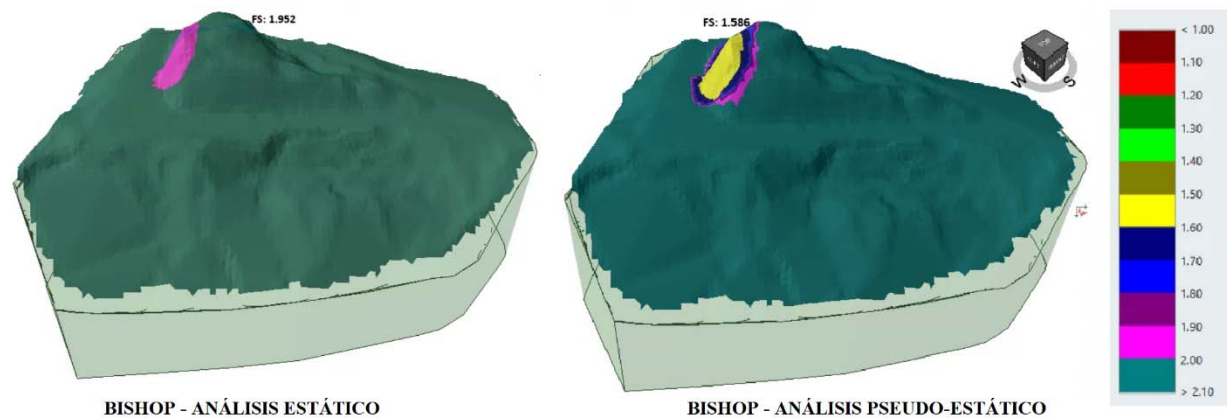
En la Figura 11 se muestran los mapas de los factores de seguridad y la escala de colores correspondiente de los factores de seguridad para la apropiada interpretación de los mapas sobre la superficie analizada, tanto para la condición estática como pseudo-estática, utilizando la metodología de equilibrio límite de Bishop. Como se puede observar los factores de seguridad más bajos se concentran en el talud norte del montículo que se encuentra próximo al puente sobre la ruta nacional 27, en la ruta nacional 707, con valores de factores de seguridad superiores a 1,95 en la condición estática y 1,59 en la condición pseudo-estática, lo cual muestra un cumplimiento con las recomendaciones dadas por el CGTLCR de valores superiores a 1,3 y 1,0, para las condiciones estáticas y pseudo-estáticas, respectivamente.

Figura 11. Factores de seguridad obtenidos con la metodología de Bishop en el software SLIDE3 de la zona de estudio para una condición estática y pseudo-estática

Es importante resaltar que, independientemente de la metodología utilizada para los análisis de estabilidad, en todos los casos los factores de seguridad se cumplen con los requisitos de estabilidad definidos en el CGTLCR. Se debe tener en consideración que estos análisis están considerando la condición de la topografía actual del terreno, y por lo tanto no se están considerando la colocación de ninguna actividad de estabilización de los taludes, ni tampoco los efectos negativos que puede generar la presencia de un nivel freático o bien, por la escorrentía superficial. Sin embargo, como se mencionó anteriormente, en la visita en campo, la zona de estudio carece de sistemas de control de las aguas superficiales, por lo cual, se recomienda mejorar las condiciones de drenaje de todos los taludes próximos al puente, ya que el mal manejo de las aguas de escorrentía superficial resultaría en un detonante de la erosión e inestabilidad de la masa de suelo. Adicionalmente es importante resaltar que todos los análisis se ejecutaron bajo la suposición de que la conformación del talud es homogénea, es decir, correspondiente a un único material, por lo que, para la ejecución de análisis más específicos se considera importante realizar una exploración geotécnica más a detalle para poder establecer un modelo geotécnico más preciso del sitio.

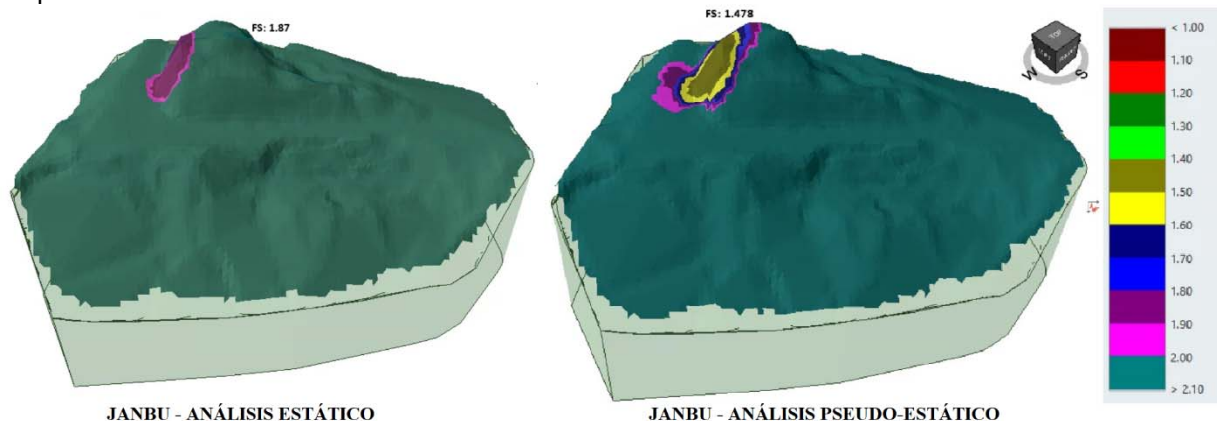
Por su parte, en la Figura 12, se presentan los resultados cuando se ejecuta el análisis con la metodología de Janbu, en este caso los resultados son un poco más conservadores con factores de seguridad ligeramente inferiores a los obtenidos con Bishop, con valores de factores de seguridad mayores a 1,87 en la condición estática y 1,48 en la condición pseudo-estática, lo cuales también cumplen con los valores recomendados de 1,3 y 1,0, para las condiciones estáticas y pseudo-estáticas, respectivamente.

Figura 12. Factores de seguridad obtenidos con la metodología de Janbu en el software SLIDE3 de la zona de estudio para una condición estática y pseudo-estática

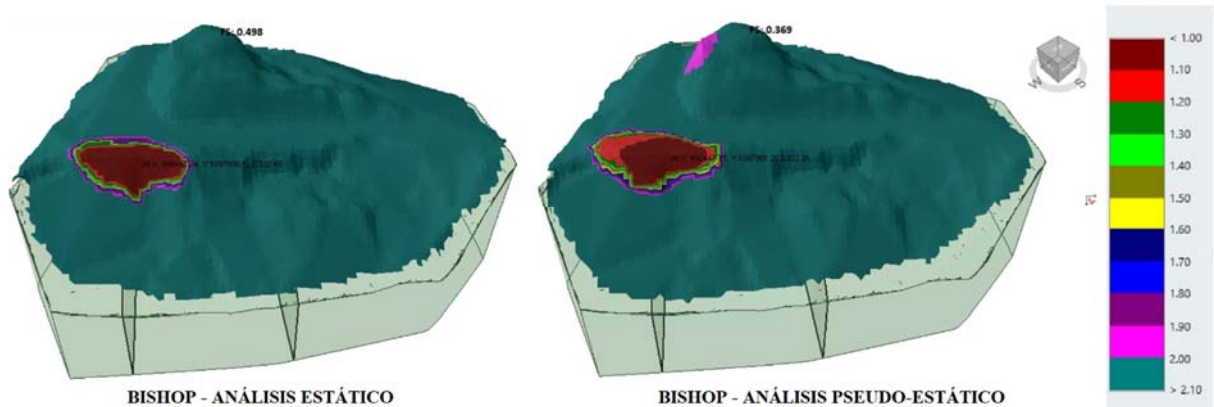
La Figura 16 muestra los mapas de los factores de seguridad y la escala de colores correspondiente utilizando la metodología de equilibrio límite de Bishop. Como se puede observar los para factores de seguridad más bajos se concentran en el sector 1, próximo al relleno de aproximación del puente sobre la ruta nacional 27, en la ruta nacional 707, con valores de factores de seguridad inferiores 1 tanto en la condición estática, como en la condición pseudo-estática, lo cual muestra un incumplimiento con respecto las recomendaciones dadas por el CGTLCR de valores superiores a 1,3 y 1,0, para las condiciones estáticas y pseudo-estáticas, respectivamente.

Figura 16. Factores de seguridad obtenidos con la metodología de Bishop en el software SLIDE3 de la zona de estudio para una condición estática y pseudo-estática

Por otro lado, como pueden observarse en las Figuras 16 y 17, en el caso del sector 2, los factores de seguridad obtenidos en las simulaciones se mantienen con valores superiores a 2, tanto en la condición estática y pseudo-estática. Así pues, es importante resaltar que existen diferencias entre lo observado en sitio, en donde se observaron problemas de estabilidad del talud, y los resultados obtenidos en las simulaciones realizadas, donde los factores de seguridad fueron mayores que 2. En este sentido, es importante resaltar nuevamente que todos los análisis se ejecutaron bajo la suposición de que la conformación del talud es homogénea y con un único material, por lo que se considera importante realizar una exploración geotécnica más a detalle para poder verificar y establecer el modelo geotécnico específico del sitio, y determinar en nuevas simulaciones, similitudes o diferencias entre los resultados obtenidos.

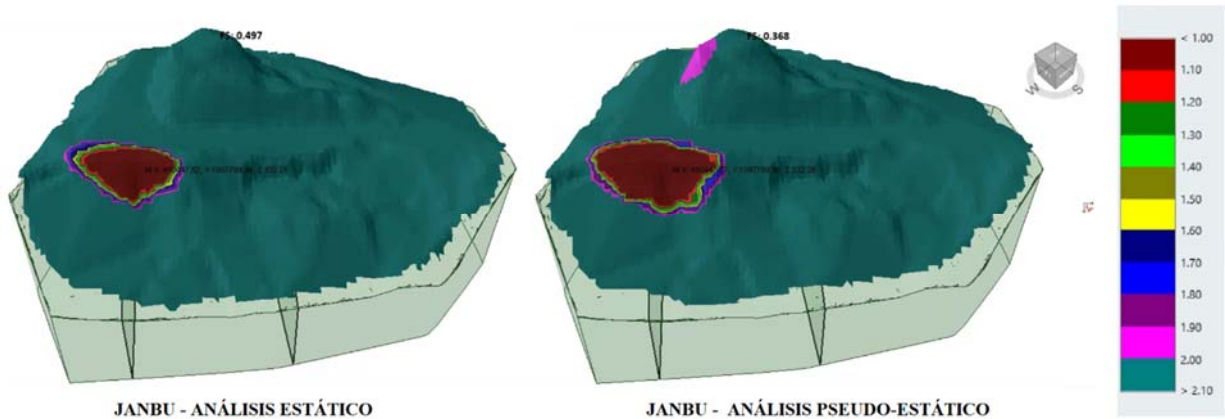
De igual manera, la Figura 17 presenta los resultados cuando se ejecuta el análisis con la metodología de Janbu, donde nuevamente los valores de los factores de seguridad son inferiores 1 en la condición

estática y en la condición pseudo-estática, lo cual muestra un incumplimiento con respecto las recomendaciones dadas por el CGTLCR. Ambos resultados confirman que el relleno del talud ubicado en el lado oeste del sector sur del puente sobre la ruta nacional 27, en la ruta nacional 707 (denominado como sector 1) presentaba factores de seguridad inferiores a las recomendaciones del CGTLCR, por lo cual se sugiere solicitar los detalles del diseño geotécnico de la obra de estabilización que se había construido en este relleno de aproximación para analizarlo con más detenimiento y poder incluir así, la condición de la topografía actual y las propiedades los materiales para establecer las condiciones de seguridad actuales y posibles obras de intervención y mitigación.

Figura 17. Factores de seguridad obtenidos con la metodología de Janbu en el software SLIDE3 de la zona de estudio para una condición estática y pseudo-estática
