Programa de Ingeniería Geotécnica

Informe: EIC-Lanamme-INF-1536-2022

Visita de evaluación de la condición actual de ruta nacional 27. Deslizamiento en el km 17+065

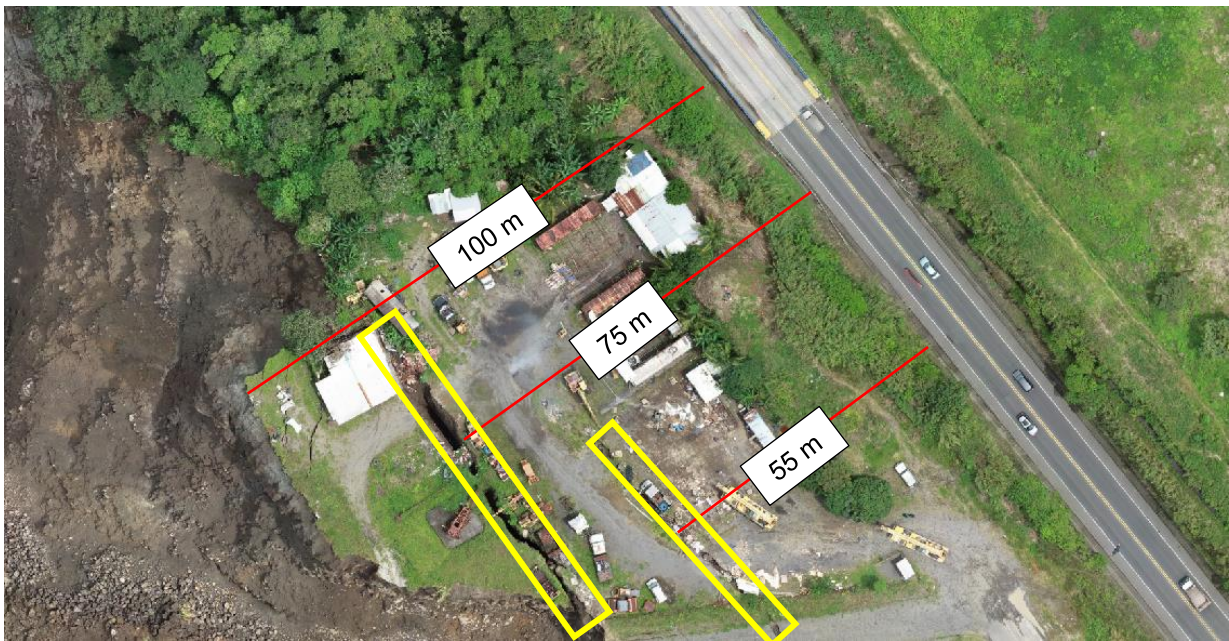
Inicialmente tal y como se observa en la Figura 1, se identifican dos zonas de agrietamiento del terreno señaladas en recuadros amarillos, ubicadas aproximadamente a 75 m y 55 m desde la zona correspondiente al derecho de vía de la RN 27. Además, el bloque ubicado a 100 m del cimiento del puente sobre el río Virilla en la RN 27, se considera el bloque más inestable pues se encuentra en un sector con menor confinamiento que el resto de los bloques. Por su parte el agrietamiento ubicado a 55 m conforma un bloque que en la condición actual se encuentra confinado, sin embargo, dado el agrietamiento presente en el sitio, es posible que, ante una condición de fuertes lluvias, sismo o ambas, llegase a presentarse un deslizamiento de dicha zona.

Figura 1 Condición del sitio afectado por el deslizamiento de la margen del río Virilla en el km 17+065 de la RN 27

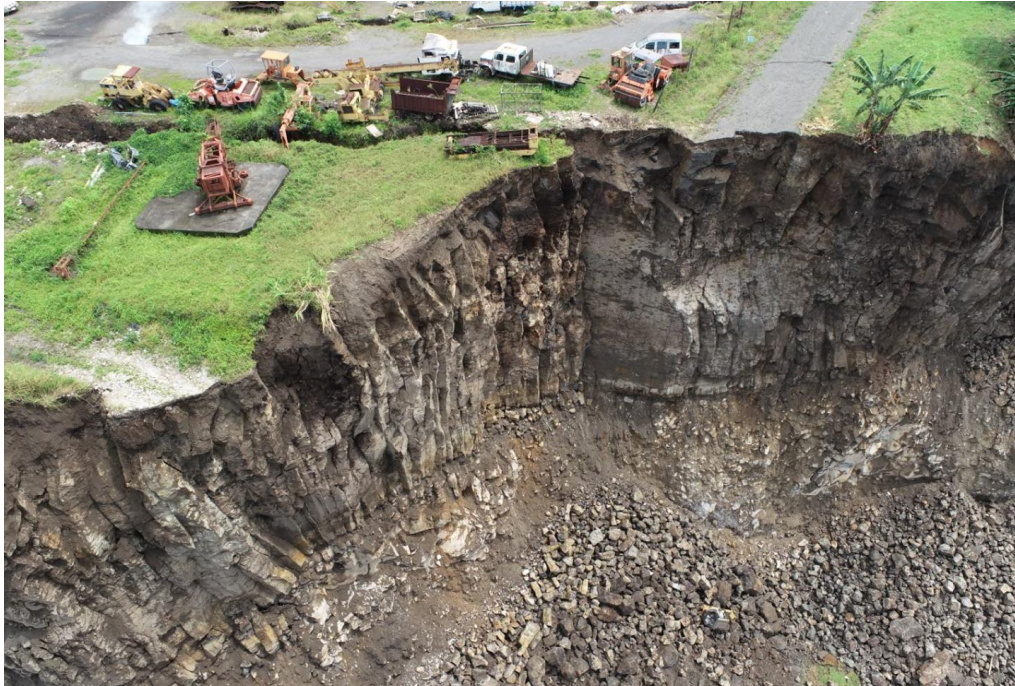
Debido a la condición descrita de la zona, se procede a realizar un análisis preliminar de la condición del material que se encuentra en el sitio. En la Figura 2 se observa una imagen aérea de la zona de estudio obtenida a partir del levantamiento con un Vehículo Aéreo No Tripulado (VANT), con la que es posible clasificar el macizo de acuerdo con el índice de resistencia geológica (GSI).

Figura 2 *Material encontrado en sitio*

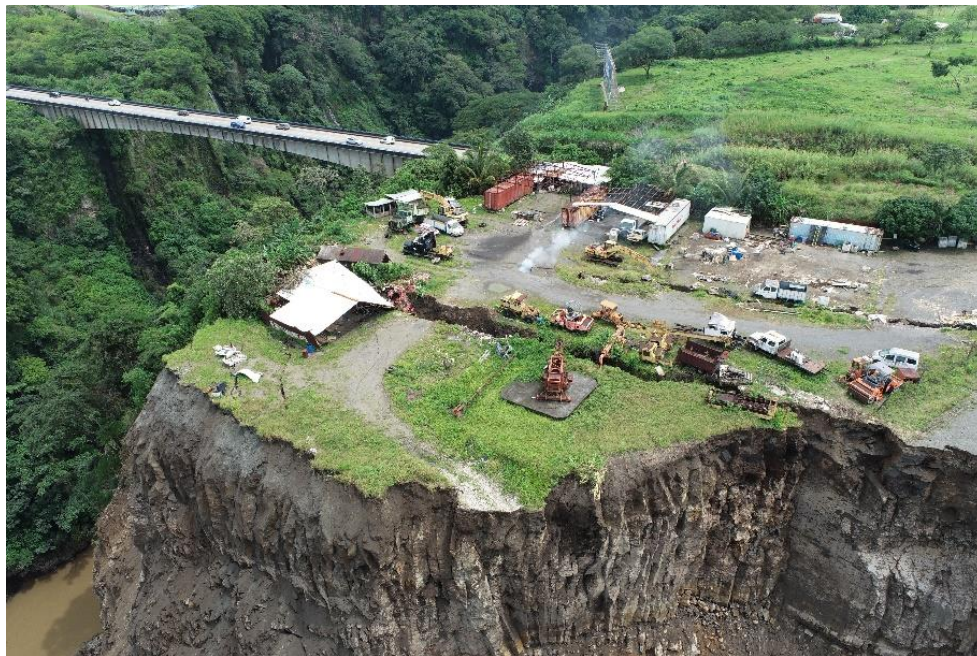
Como se observa en la Figura 3, el terreno se conforma por un perfil rocoso, medianamente fracturado y alterado, y se puede observar como la condición de la superficie se observa parcialmente meteorizada. Dada esta caracterización basada en la inspección visual y análisis de los productos obtenidos gracias a las imágenes aéreas, se asigna un valor de GSI (35-40), es decir un macizo rocoso de calidad mala a regular.

Tal y como se observa en la Figura 3, la zona inestable se encuentra medianamente alejada de los cimientos del puente. Además, al observar la conformación del perfil estratigráfico del sitio, el estrato de la roca se ubica aproximadamente en los primeros 15 m, por lo tanto, la cimentación del puente se encuentra en contacto con la roca, en la zona que no presenta agrietamientos en el terreno.

Dadas estas condiciones, y las observaciones realizadas anteriormente, es posible determinar que el deslizamiento no afectó la roca de cimentación y por ende en esta condición el puente no presenta afectaciones que comprometan la integridad de la estructura.

Figura 3 Afectación de bloques inestables a la cimentación del puente

A pesar de que las condiciones del deslizamiento ocurrido no afectaron los cimientos del puente, se considera importante resaltar que la zona que conforma el predio ubicado en la margen aguas abajo del puente sobre el río Virilla, es una zona potencialmente inestable a nuevos deslizamientos, por lo que cabe resaltar la importancia de implementar una campaña de monitoreo en la zona, prestando especial atención a la zona cercana a la cimentación del puente.

Sin embargo, debido a los agrietamientos en el terreno, la zona del predio ubicado a aproximadamente 100 m de la estructura del puente se considera como una zona inestable y es por ello que se estima apropiado implementar monitoreos periódicos para que, en caso de ocurrir algún movimiento del terreno, poder establecer medidas preventivas en la zona que evitar la afectación del puente.
