Programa de Ingeniería Geotécnica

Informe: EIC-Lanamme-INF-1441-2022

Visita de evaluación de la condición actual de la ruta 141 (Ciudad Quesada – Florencia)

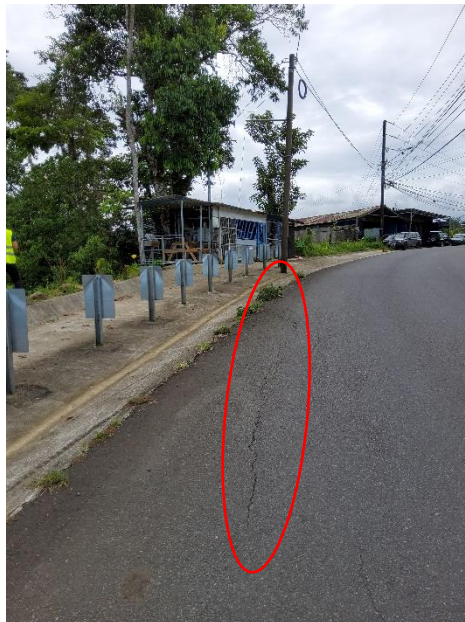
Inicialmente, tal y como se observa en la Figura 1, se confirma la presencia de la grieta indicada en el documento EIC-Lanamme-308-2022. Este agrietamiento se considera como una condición localizada, dado que no se observa la misma condición en zonas aledañas, tanto en la carretera como en el talud. Sin embargo, se considera recomendable monitorear esta condición para verificar su comportamiento en el tiempo.

Figura 1 *Grieta localizada en la superficie de pavimento*

Dada las condiciones del sitio observadas, se puede considerar adecuada la respuesta emitida por el CONAVI en el documento DRHN-50-2022-0225 respecto a la condición y evolución hasta el momento de este sitio. Sin embargo, se recomienda monitorear tanto la grieta en el pavimento como la calidad del enrocado, con la finalidad de que la condición en la que se encuentra actualmente no desmejore. Adicionalmente se considera apropiado intervenir dicho agrietamiento ya que la filtración del agua de escorrentía superficial puede ocasionar movilización del material de relleno desencadenando eventualmente un problema de estabilidad del sitio.

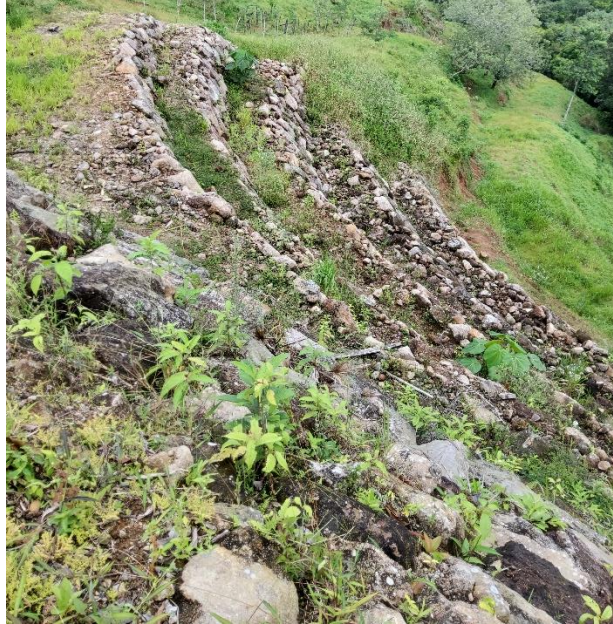
Adicionalmente, en la Figura 2, se puede observar el estado actual de la estructura de gravedad. La misma no presenta evidencias de inestabilidad, sin embargo, si se observan deterioros por erosión, tales

como degradación y desprendimiento de algunos bloques de roca, especialmente en las capas superiores del enrocado.

Figura 2 Estructura de contención tipo muro de enrocado por gravedad

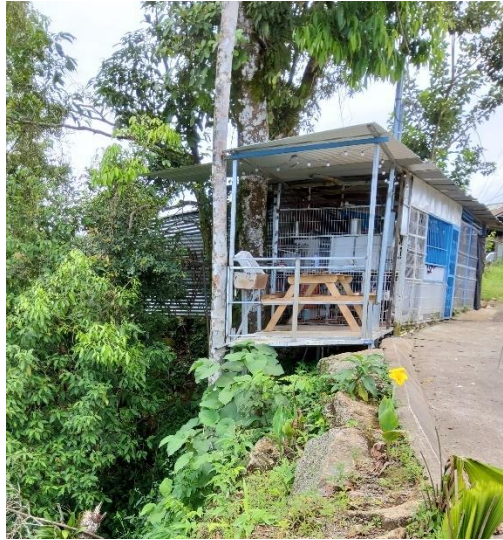
Adicional a la condición anteriormente comentada, es importante resaltar la existencia de una vivienda ubicada en la corona del talud, en la margen donde finaliza la estructura de enrocado. Como se observa en la Figura 3, la vivienda puede que se encuentre en una zona de riesgo ante una posible inestabilidad del terreno dado que el sitio no cuenta con un adecuado manejo de aguas.

Figura 3 Vivienda ubicada en la corona del talud

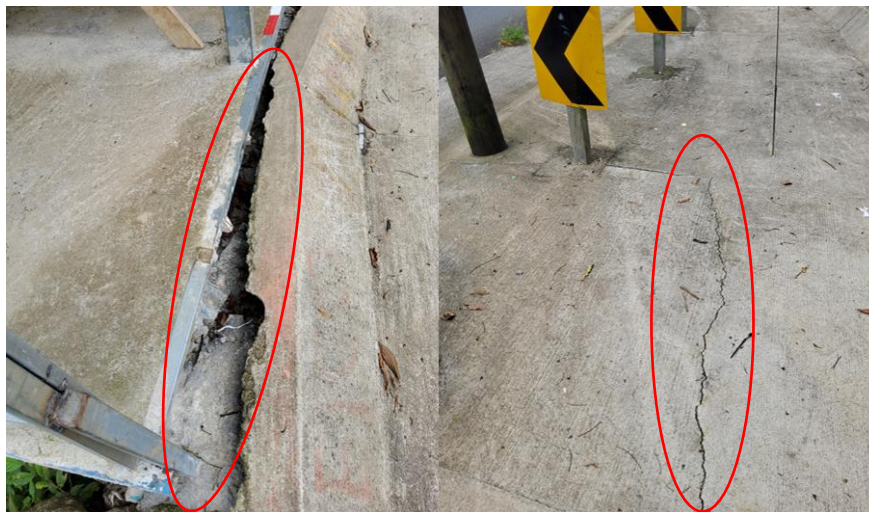
Por su parte, en la Figura 4, se evidencian los agrietamientos existentes en los alrededores de la vivienda. Cabe resaltar que este punto específico no cuenta con una estructura de retención y dado al inexistente manejo de aguas, el terreno sobre el cual se apoya la vivienda muestra evidencia de que se ha movilizado ocasionando los agrietamientos anteriormente mostrados. Se considera oportuno intervenir este punto con el fin de mejorar la condición de estabilidad y manejo de aguas, ya que, dada la cercanía con el muro de enrocado por gravedad, un posible deslizamiento de este sitio podría afectar la aún más la condición de dicha estructura existente.

Figura 4 Agrietamientos en los alrededores de la vivienda

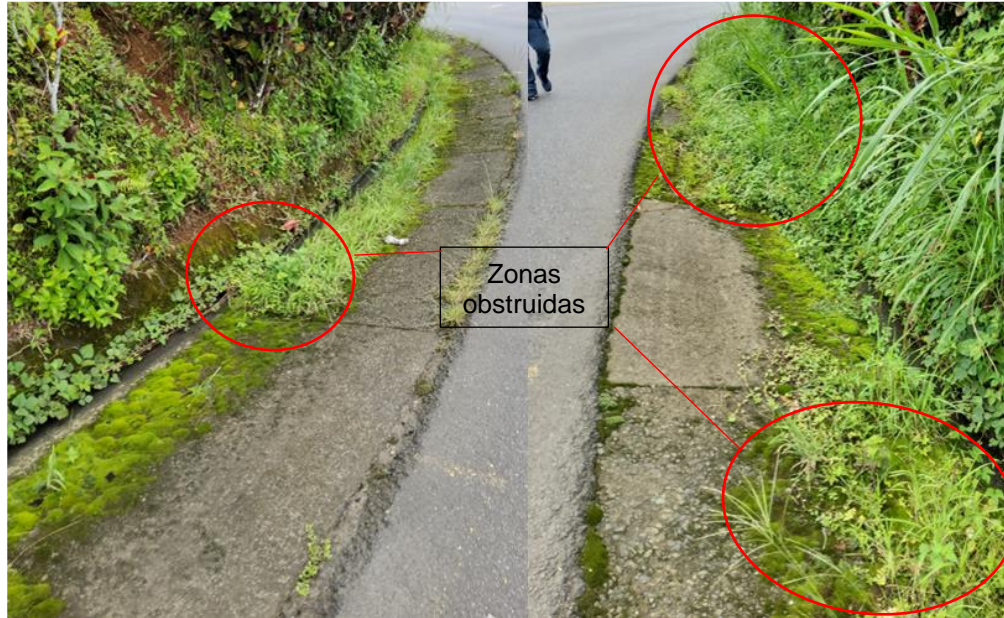
Figura 5 Estado actual de las cunetas en el sitio conocido como “Vuelta de Cocos”

Finalmente, tal y como se muestra en la Figura 5, se considera apropiado realizar labores de limpieza de las estructuras de canalización de agua de escorrentía superficial, ya que presentan crecimiento de vegetación que ocasiona la obstrucción parcial de las cunetas.

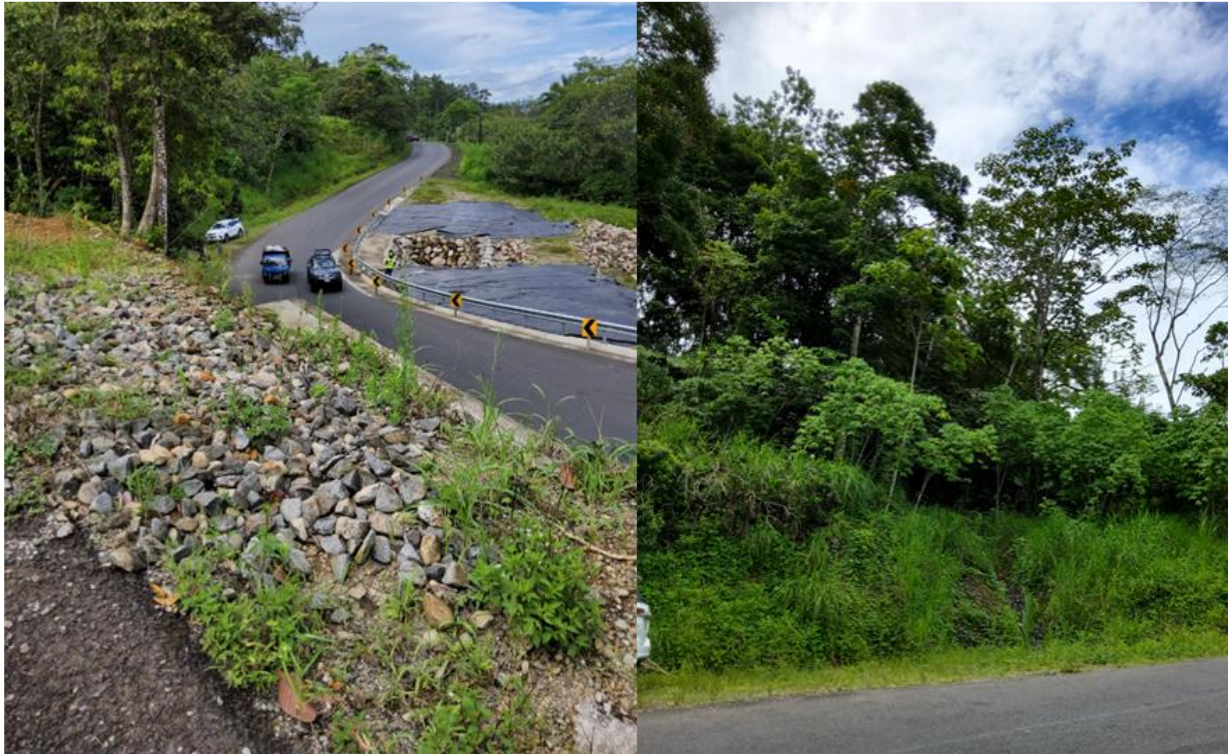
Al recorrer el sitio tal y como se observa en la Figura 6, no fue posible identificar agrietamientos en la corona talud superior o sus alrededores, material caído, crecimiento de árboles inclinados o evidencias de erosión como formación de cárcavas o surcos. Por lo que con lo observado no es posible concluir que lo que ocurre en el sitio corresponda a un deslizamiento generalizado, si no parece tratarse de una condición localizada en el talud inferior.

Figura 6 Condición del talud superior en el sitio "Puente Casa"

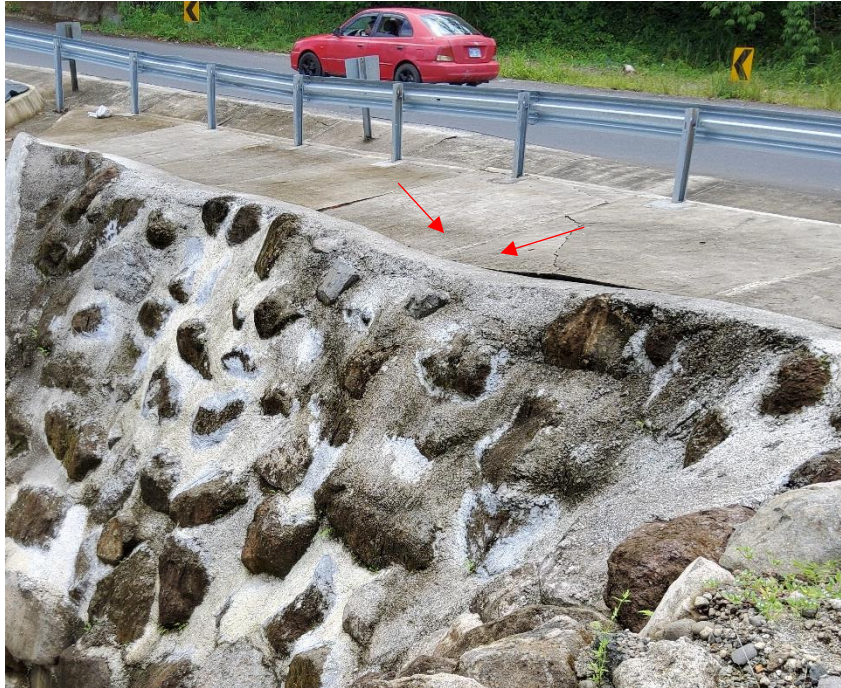
Por su parte, este talud inferior presenta algunas evidencias de inestabilidad, tal como se muestra en la Figura 7. La zona señalada con las flechas rojas evidencia la pérdida de nivel que existe en la corona de la estructura de retención que a su vez conforma parte del registro para el control de las aguas de escorrentía. Adicionalmente se observan agrietamientos en las losas que conforman la corona de la estructura de enrocado y en la cuneta correspondiente, ver Figura 8.

Figura 7 Evidencia de movimiento en el talud inferior de la vía en el sitio "Puente Casa"

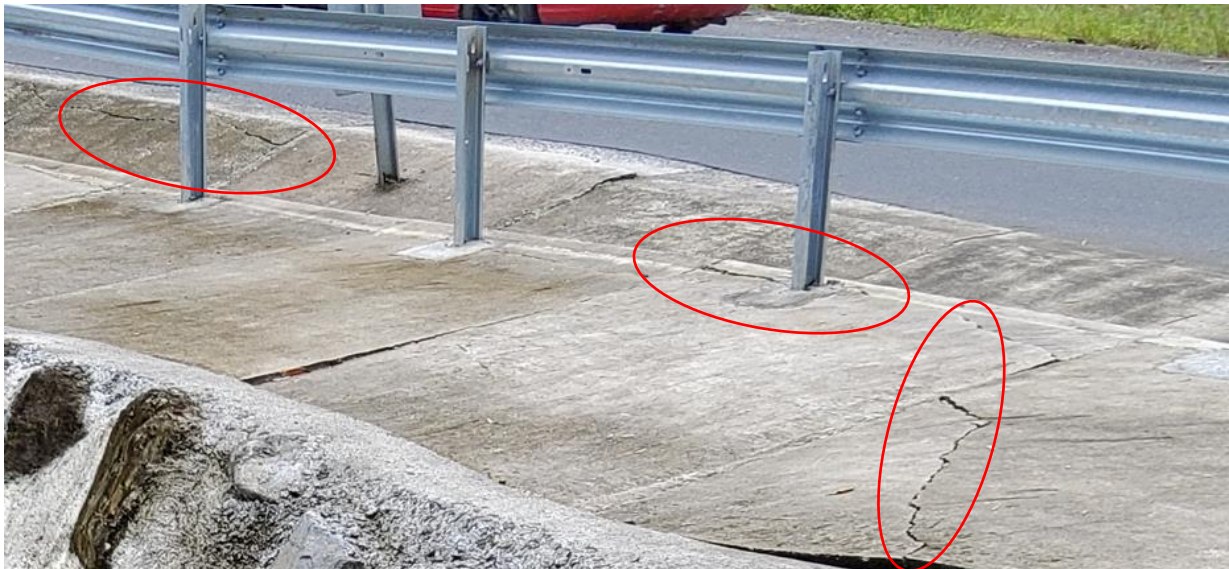
Figura 8 Agrietamiento de la corona y cuneta correspondientes al talud inferior de la vía en el sitio "Puente Casa"

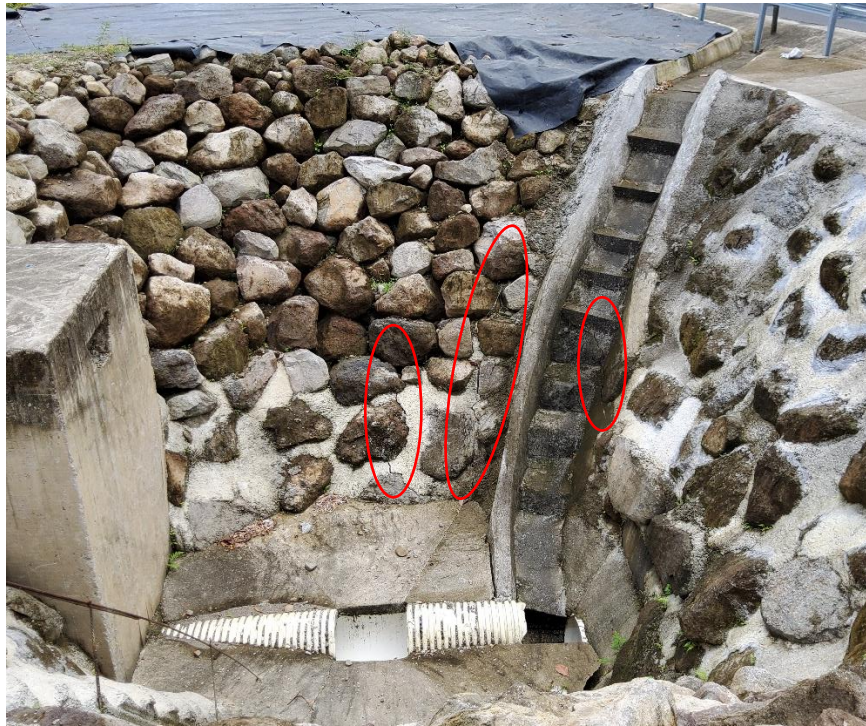
Aunado a lo anterior, se identifica que la estructura construida para cumplir la función de registro de aguas de infiltración también presenta agrietamientos asociados a esta misma situación. Esta condición se puede visualizar en la Figura 9, en la cual se resaltan los agrietamientos.

Figura 9 Condición actual de la estructura de contención y registro de aguas

Los agrietamientos existentes comprometen el adecuado funcionamiento de la estructura hídrica, ya que a través de estas grietas puede filtrarse el agua, ocasionando pérdida de material de relleno que como consecuencia se puede ver reflejado en posibles hundimientos en la carretera o en las partes superiores de la estructura.

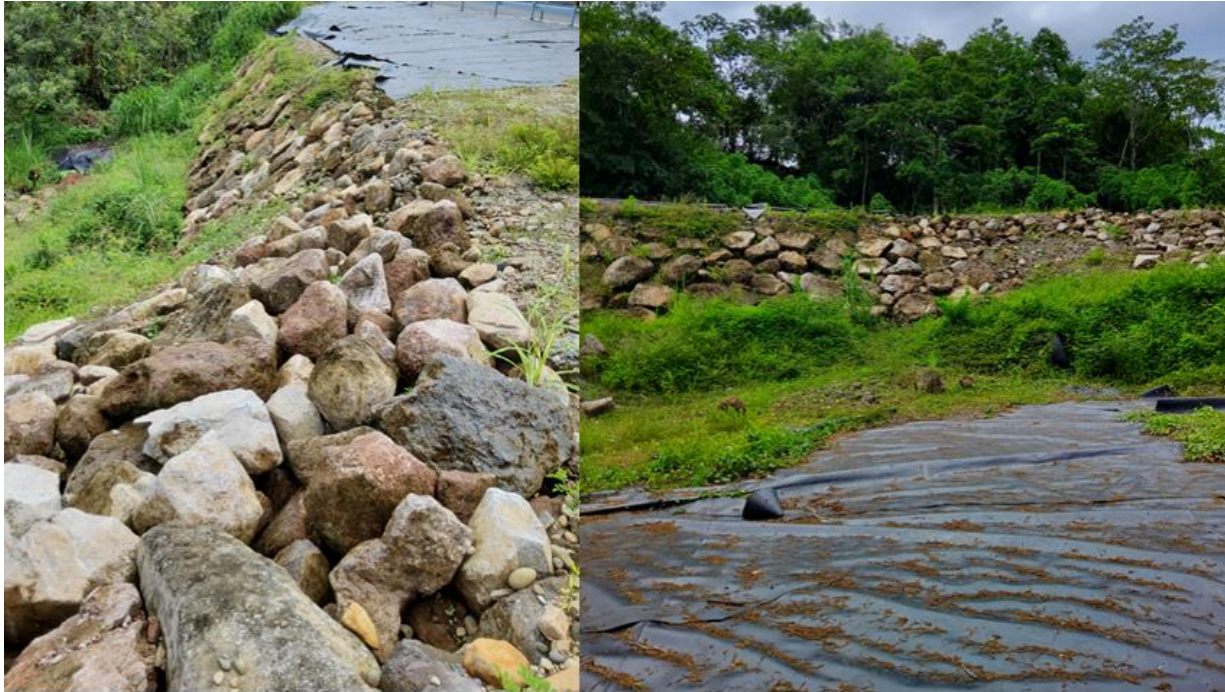
Adicionalmente, en el sitio fue construido como parte de la intervención ante el aparente deslizamiento, un sistema de retención que corresponde a un muro de gravedad del tipo enrocado con mortero. Esta estructura se puede observar en la Figura 10, así como lonas de material plástico para impermeabilizar la zona y evitar la filtración de agua por lluvia.

De manera general, la estructura de retención se observa en buen estado desde el punto de vista geotécnico. Sin embargo, algunas zonas muestran cierto grado de deterioro por erosión, tal como degradación y desprendimiento de algunos bloques de roca.

Figura 10 Estructura de contención por gravedad tipo enrocado y sistema de impermeabilización

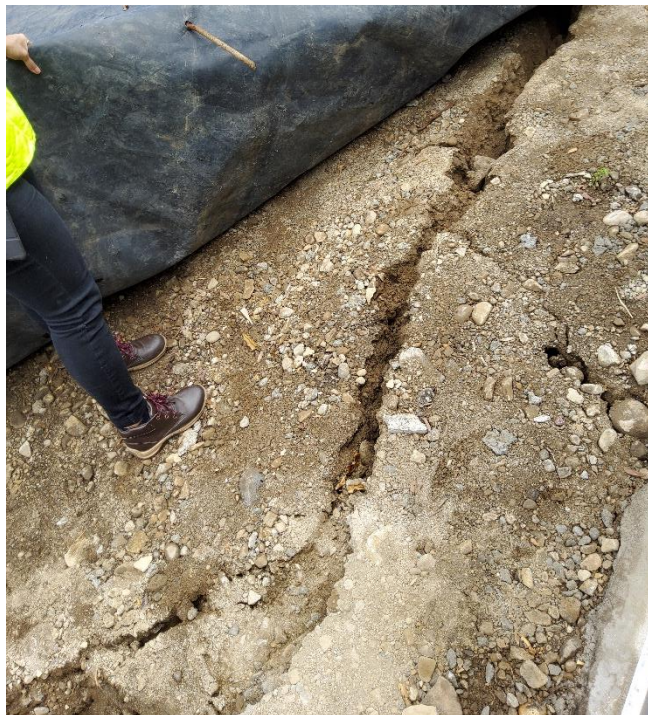
Al verificar la condición del material bajo la cubierta impermeabilizante, queda en evidencia que la misma no cumple a cabalidad su función de evitar la filtración de agua al material de relleno, por lo que hay formación de surcos en el relleno, tal como se observa en la Figura 11.

Figura 11 Formación de surcos en el relleno por filtración de agua de escorrentía

Finalmente, la filtración de agua a través del relleno que conforma el muro de enrocado se considera desde el punto de vista geotécnico un agente que podría generar una eventual inestabilidad, que como primeros indicios podrían suponer el visualizar hundimientos en la corona del talud y en la carretera, dada la pérdida de material por arrastre con el flujo de agua. Por lo tanto, se considera apropiado verificar

el sistema de impermeabilización del relleno colocado en el sitio, para evitar que la condición desmejore con el incremento del volumen de agua por precipitación.

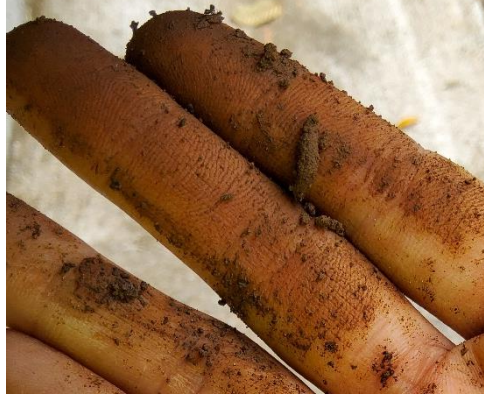
Finalmente, se identifica que el material predominante en el sitio corresponde a un material color café rojizo, con consistencia plástica similar a un limo arcilloso de media a alta plasticidad, ver Figura 12.

Figura 12 Material predominante en el sitio "Puente Casa"

Generalmente, estos materiales al estar saturados tienen un comportamiento deformable ante sobrecargas, esto sumado a la inexistencia de drenajes tanto en los taludes como en la estructura de retención, puede ser uno de los factores que contribuyen al hundimiento que se evidencia en el sitio "Puente Casa".

En el sitio conocido como "Puente Casa" se identifican agrietamientos que evidencian problemas de estabilidad en el sitio, sin embargo, no hay suficientes evidencias geotécnicas para afirmar la existencia de una falla geotécnica en el sitio. Se considera apropiado recomendar la ejecución de una exploración geotécnica adecuada, así como análisis geológicos y geotécnicos que permitan al profesional geotecnista tener un mejor conocimiento de la estratigrafía y tipos de material que conforma el sitio.
