## Programa de Ingeniería Geotécnica

Informe: EIC-Lanamme-INF-0122-2022

### Informe de visita de campo: Proyecto intersección rotonda de La Bandera

INFORME FINAL

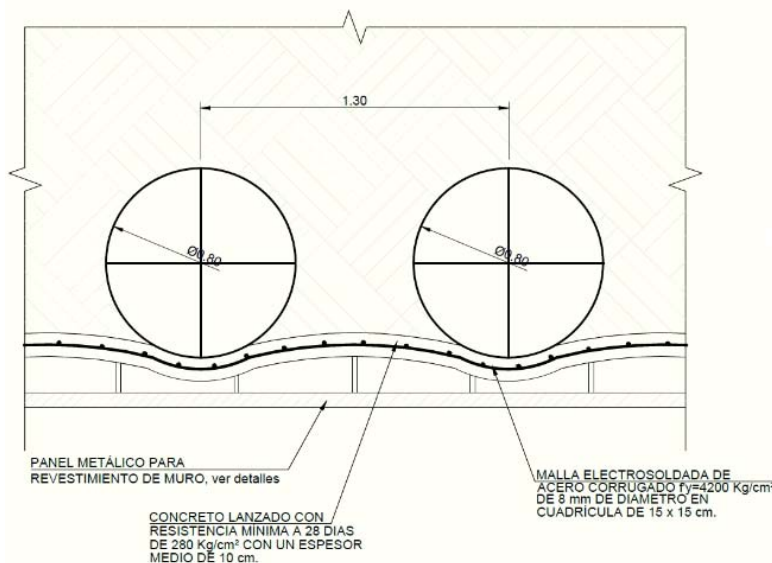
Figura 1. Detalle de sistema de impermeabilización propuesto para el muro de pantalla de pilotes

Como se mencionó en el Informe LM-PIG-20-2021, el sistema de impermeabilización propuesto se considera apropiado, ya que se utiliza una malla de dimensiones y calibre acordes con el tipo de estructura. Además, el espesor del concreto lanzado propuesto de 100 mm en promedio y con una resistencia de  $280 \text{ kg/cm}^2$  a los 28 días corresponde con lo generalmente utilizado y recomendado para este tipo de muros.

Se considera recomendable verificar las especificaciones de las mallas electrosoldadas de acero corrugado utilizadas en el proyecto. De acuerdo con las normativas, la especificación estándar para el alambre de acero al carbono, liso y corrugado y mallas electrosoldadas para refuerzo de concreto debe cumplir con la norma INTE C402 (ASTM A1064).

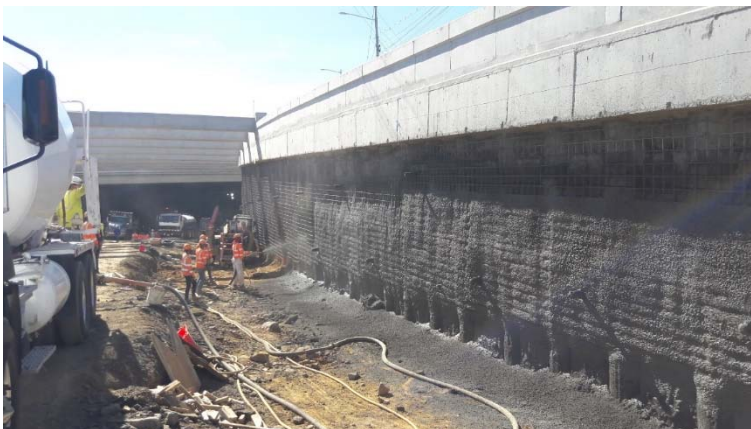
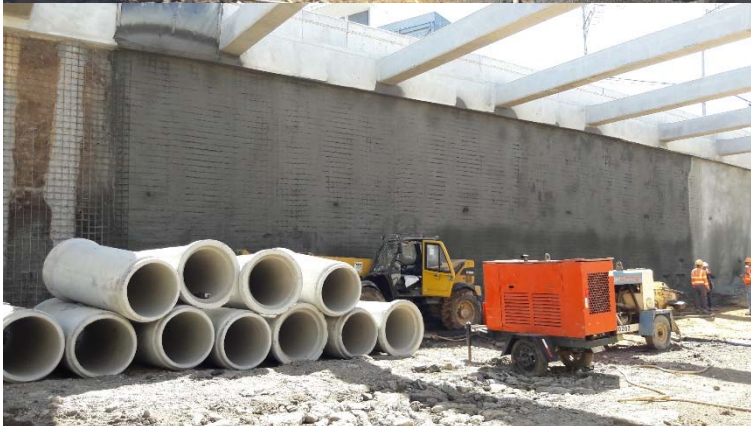
Fotografía 1. Actividades de colocación del concreto lanzado, sentido La Bandera – Guadalupe

Como se observa en la Fotografía 1a, para la primera visita el día 25 de enero ya se estaban iniciando los trabajos de colocación del concreto lanzado en el sector norte de la intersección rotonda de La Bandera. Por su parte la Fotografía 1b, correspondiente a la visita del día 2 de febrero, donde se muestran las actividades de colocación del concreto lanzado en el sector sur de la intersección.

(a) Sector norte de la intersección rotonda de La Bandera, lado izquierdo (rampa de acceso a Barrio Escalante)

(b) Sector sur de la intersección rotonda de La Bandera, lado derecho (rampa de acceso a la rotonda de Betania)

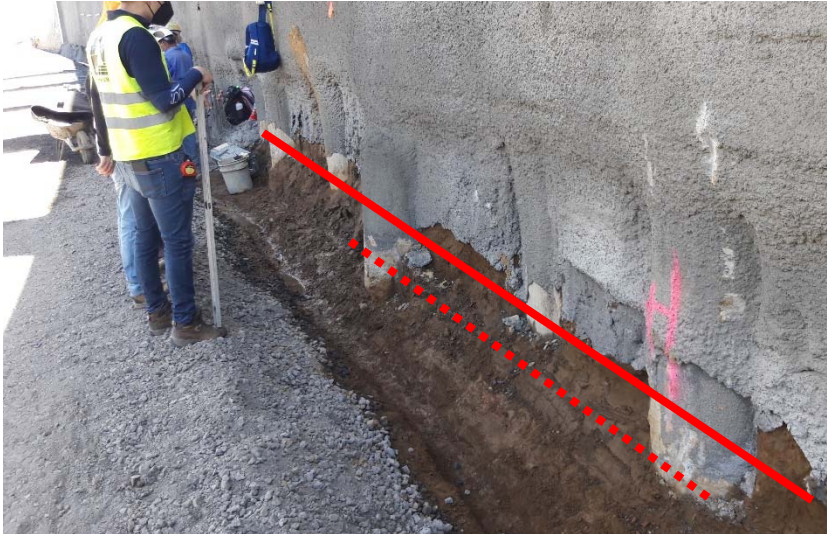
En general, los pilotes muestran una condición adecuada, con una alineación dentro de las tolerancias aceptables para este tipo de estructuras. Sin embargo, como se observa en la Fotografía 2, algunos pilotes no presentaron una alineación y terminación adecuada. Específicamente, en el caso de la Fotografía 2a, se observaron que algunos pilotes no presentaron el alineamiento adecuado, no obstante, con el revestimiento de concreto lanzado colocado en el muro de pilotes, y la posterior colocación del panel metálico, no será evidente el desalineamiento. Sin embargo, se recomienda dar seguimiento a las actividades que serán realizadas, especialmente en lo que se refiere a la colocación del sistema de drenaje, ya que la desalineación de la pantalla podría eventualmente incidir en la colocación y posterior

(a) Pilotes con  
alineamientos  
inadecuado

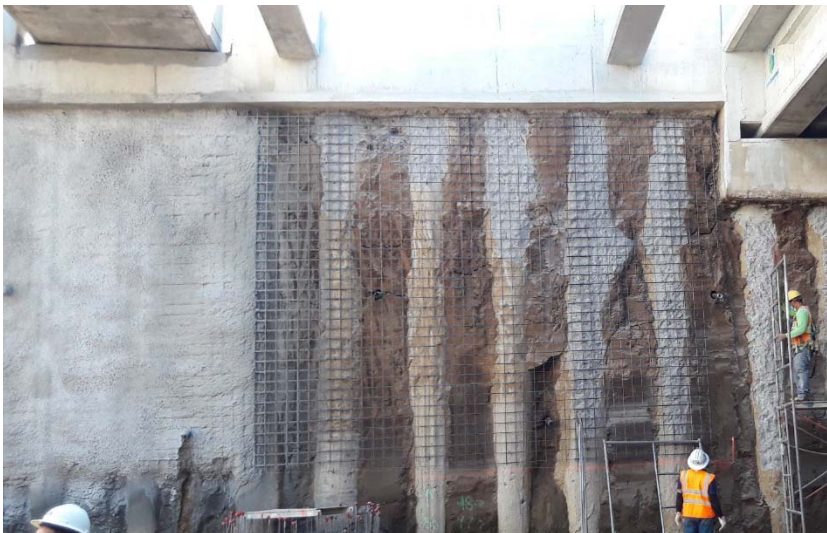
funcionamiento del drenaje. Por otro lado, en la Fotografía 2b, se observan algunos pilotes en los cuales fue necesario eliminar el exceso de concreto para corregir el alineamiento. Sin embargo, en estos casos, la alineación se encontraba dentro de las tolerancias aceptables y las correcciones realizadas pueden considerarse pertinentes y adecuadas.

(b) Pilotes con  
corrección del  
alineamiento con la  
remoción de  
exceso de concreto

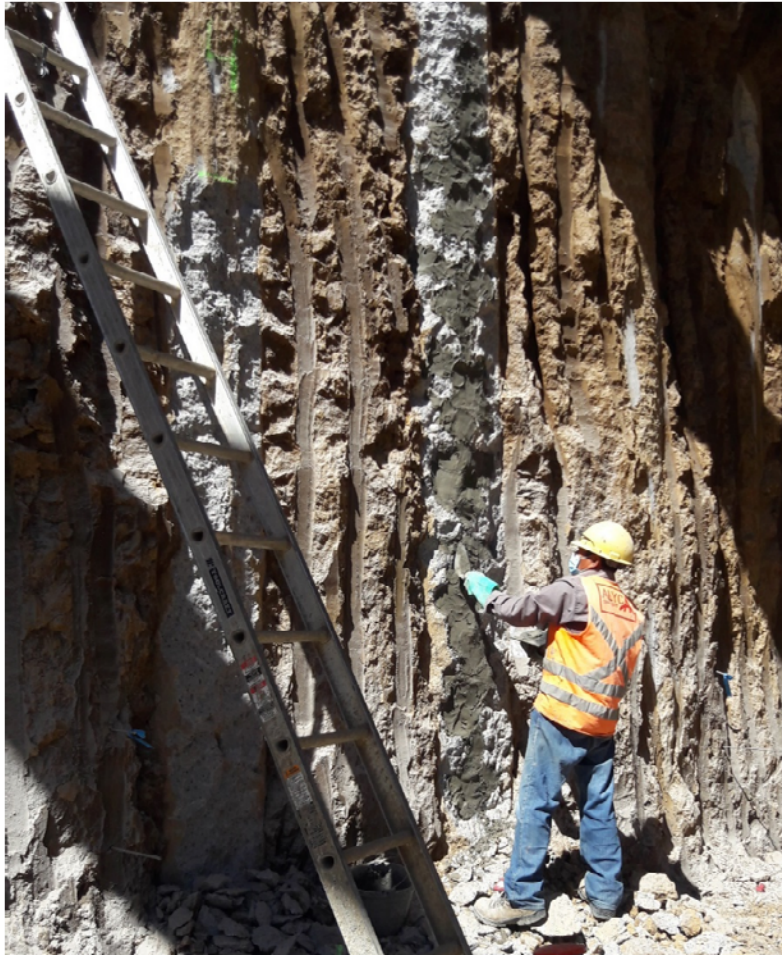
Con respecto a los niveles de severidad, en el proyecto se tiene establecido que, para reparaciones menores, se coloca un mortero de alta resistencia en la cara del pilote, como ejemplo de este tipo de intervención, se muestra la Fotografía 3, donde la reparación busca mejorar el acabado de la cara del pilote preexcavado. En general, para este nivel de severidad, en las reparaciones observadas no se identificaron grietas que pudieran comprometer la integridad de la estructura del mismo. Aun así, se considera recomendable solicitar más detalles de los materiales específicos empleados.

Fotografía 3. Ejemplo de intervenciones menores realizadas en el muro de pilotes

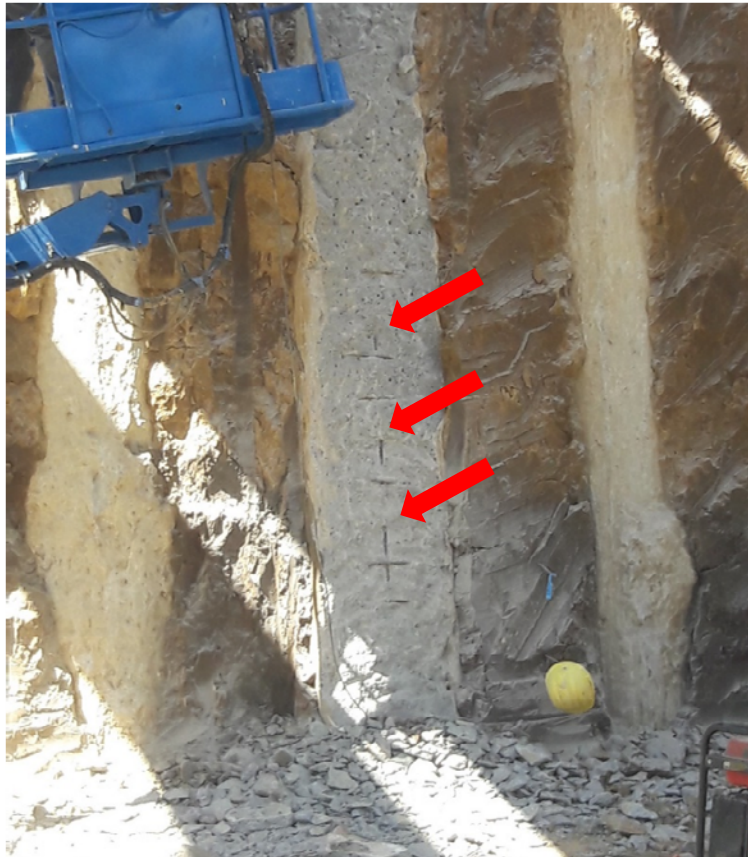
Po su parte, como se observa en la Fotografía 4, en algunos de los pilotes se notó que, durante el proceso de eliminación del exceso de concreto (producto de las deformaciones excesivas en el suelo durante el proceso de excavación y colocación de concreto) la estructura de la armadura de refuerzo del pilote quedó expuesta o sin el recubrimiento mínimo requerido para este tipo de elementos, el cual según los planos y especificaciones del proyecto debería ser de por los menos 7,5 cm. Según las indicaciones comentadas en campo, en estos casos se colocó un mortero para recubrir nuevamente la misma. El mortero utilizado, es un mortero sin contracción, de fraguado rápido, que desarrolla alta resistencia a temprana edad. Sin embargo, se considera recomendable que, dadas las intervenciones, el ingeniero diseñador responsable de los muros, inicialmente se cerciore de la capacidad estructural con la que cuenta el muro y, además, se garantice el recubrimiento mínimo requerido, ya que este protege e impermeabiliza las estructuras de refuerzo de los pilotes para evitar la corrosión de la misma ante la presencia de agua.

Fotografía 4. Estructura de la armadura de refuerzo del pilote expuesta o sin el recubrimiento mínimo requerido debido al proceso de eliminación de concreto

En otros casos, a pesar de que el pilote presentaba un ligero desalineamiento y podría requerir eliminar espesores mayores de concreto, se tomó la decisión de dejar, por lo menos, 5 cm de concreto recubriendo la estructura, recubrimiento que se complementarían con la colocación del revestimiento de 100 mm de concreto lanzado con el refuerzo de la malla electrosoldada. Sin embargo, se recomienda que, dadas las intervenciones, el ingeniero diseñador responsable de los muros, inicialmente se cercioren de la capacidad estructural con la que cuenta el muro y, además, se garantice que, el revestimiento de 100 mm de concreto lanzado, puede sustituir el recubrimiento mínimo requerido que se obtendría del proceso de colado del pilote preexcavado. Es necesario recalcar la importancia de proteger e impermeabilizar el acero de refuerzo de los pilotes para evitar la corrosión de la misma ante la presencia de agua.

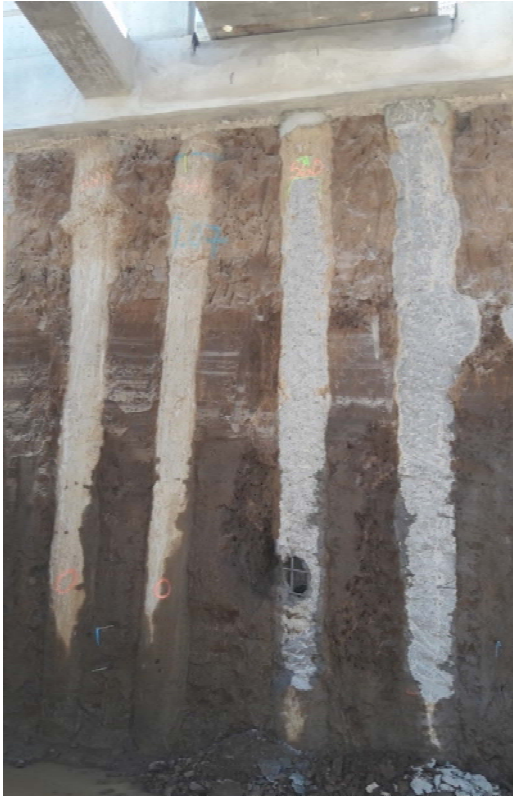
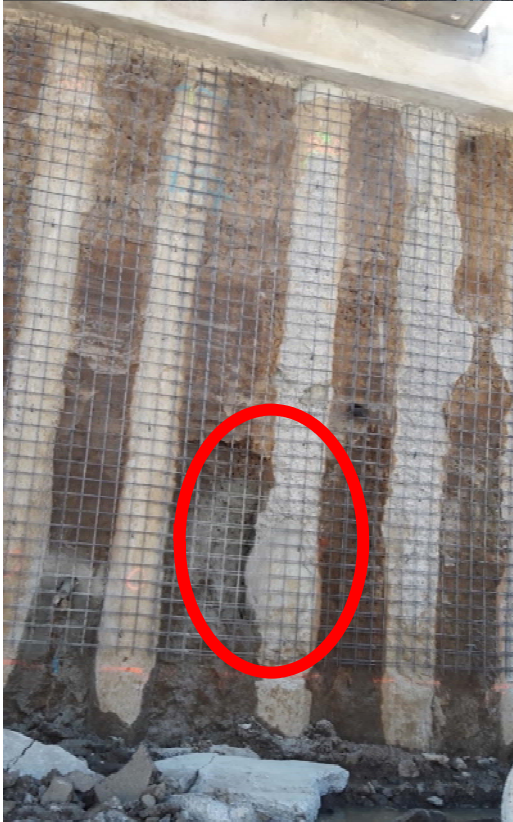
Por otro lado, en la visita del 25 de enero, se observaron al menos dos pilotes con vacíos importantes en su estructura. Ambos pilotes se encuentran en la rampa de acceso que vienen sentido Universidad de Costa Rica hacia rotonda de Betania, al lado derecho (sentido Universidad de Costa Rica - La Bandera), y denominados como 55D y 60D (ver Fotografía 5 y 6, respectivamente).

En el caso del Pilote 55D (Fotografía 5a), según las indicaciones brindadas en sitio por el personal del proyecto, el vacío dentro de la estructura del pilote se debió a que una “bola” que fue utilizada durante el proceso de colado de concreto, quedó atrapada dentro del elemento y que en el momento de la excavación fue retirada dejando el vacío que se muestra. En estos casos, según la supervisión del proyecto, la metodología de reparación utilizada, consiste en rellenar el vacío con el mismo tipo de concreto que se utilizó en el colado del pilote. De esta forma, en la Fotografía 5b, se observa el mismo pilote, esta vez en la visita del 2 de febrero, donde se aprecia el resultado de la reparación del pilote.

(a) Condición del pilote –  
visita del 25 de enero

(b) Reparación del pilote –  
visita del 2 de febrero

Fotografía 5. Defectos constructivos en el pilote 55D y su reparación

El respecto, se considera importante solicitar la aclaración de si este tipo de reparación fue revisada y aceptada por parte del ingeniero diseñador, ya que aunque se haya utilizado el mismo tipo de concreto en la reparación, que el que se colocó durante el proceso constructivo del pilote, no se genera un elemento monolítico y más bien cuenta con una zona que eventualmente puede generar algún tipo de debilidad en el mismo.

Adicionalmente, en ambos casos, es evidente que la estructura del acero de refuerzo quedó expuesta y la necesidad de tomar medidas urgentes para rellenar los vacíos en los pilotes. Debido a la proximidad entre ambos pilotes (aproximadamente 6.5 m) y el tipo de defecto constructivo observado, se considera importante que el ingeniero diseñador responsable de los muros de pilotes haga una evaluación de la afectación en la integridad estructural en esta sección del muro.

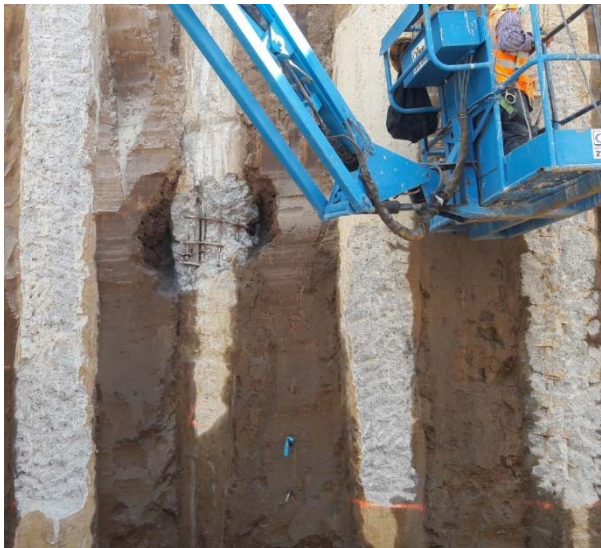
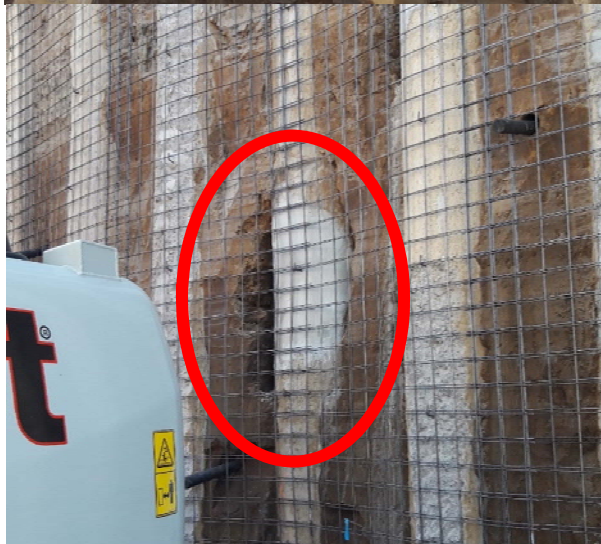
Por su parte, en el Pilote 60D, también se presentaron problemas en el colado del concreto (ver Fotografía 6a). En estos casos, según la supervisión del proyecto, la metodología de reparación utilizada, consiste en ampliar el contorno del pilote, para la colocación de una formaleta y, posteriormente, rellenar el vacío con el mismo tipo de concreto que se utilizó en el colado del pilote. De esta forma, en la Fotografía 5b, se observa el mismo pilote, esta vez en la visita del 2 de febrero, donde se aprecia el resultado de la reparación del pilote. Para este caso, se considera recomendable solicitar el resultado de la revisión del ingeniero diseñador.

(a) Condición del pilote  
– visita del 25 de enero

(b) Reparación del  
pilote- visita del 2 de febrero

Fotografía 6. Defectos constructivos en el pilote 60D y su reparación

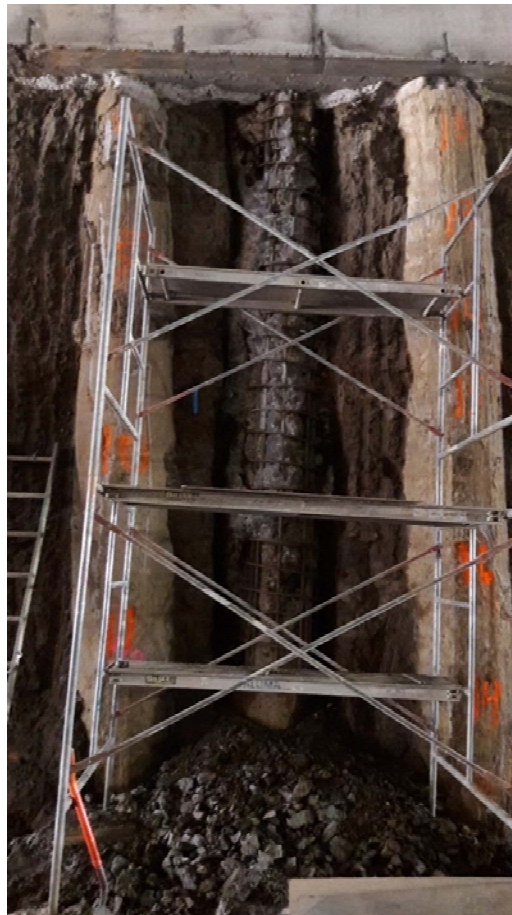
Finalmente, en la visita del 2 de febrero, fue preocupante ver el acabado que se obtuvo en uno de los pilotes localizado en la parte central de la excavación. Como se observa en la Fotografía 7, el pilote mostró serias deficiencias en el proceso de colocado de concreto del mismo, que se tradujo en que la estructura del acero de refuerzo quedara expuesta prácticamente en la totalidad del pilote. En este caso, según las indicaciones de la supervisión del proyecto, la metodología de reparación que se utilizará, consiste en ampliar el contorno del pilote, para la colocación de una formaleta y, posteriormente, rellenarla con el mismo tipo de concreto que se utilizó en el colado del pilote. Sin embargo, dado lo que se observa en la Fotografía 7, surge la inquietud de que esta reparación únicamente puede mejorar la condición de una cara del pilote y que no se garantiza de forma alguna el acabado de la cara opuesta del pilote, la cual estará en contacto directo con el suelo, por lo que tampoco se puede garantizar el recubrimiento mínimo requerido para la estructura del acero de refuerzo. Adicionalmente tampoco se puede garantizar la resistencia y la integridad del pilote, así como el monolitismo del concreto en el elemento. De esta manera, y especialmente para este pilote se recomienda que el ingeniero diseñador responsable de los muros de pilotes haga una evaluación detallada de la afectación en la integridad estructural de este pilote y se evalúe la pertinencia de la reparación propuesta.

Fotografía 7. Defectos constructivos en uno de los pilotes localizado en la parte central de la excavación, lado izquierdo (sentido La Bandera -Guadalupe)

En este sentido es importante destacar la importancia que tienen las reparaciones de los elementos para garantizar el monolitismo y la impermeabilización de los muros de pilotes y, mantener así, la integridad estructural. Por lo tanto, es necesario garantizar el uso de técnicas y materiales adecuados. De esta manera, se sugiere solicitar más información del procedimiento y materiales que se utilizan en las reparaciones del concreto de los pilotes y así poder compararlo con técnicas reconocidas y recomendadas, sobre todo por el American Concrete Institute (ACI).

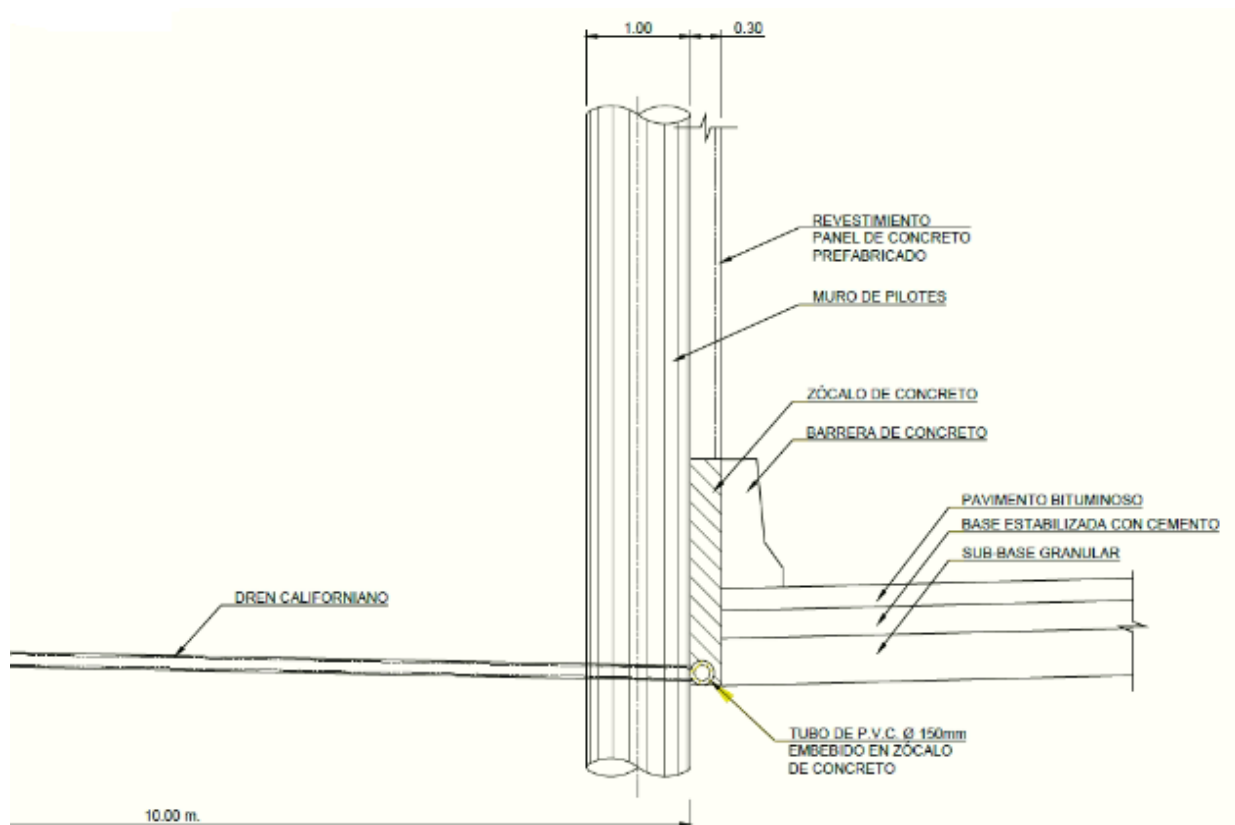
Figura 2. Detalle de drenaje californiano propuesto

Así pues, según la información recibida, se propone la colocación de un dren californiano embebido en el zócalo de concreto a nivel de la subbase granular (ver Figura 2). Cabe resaltar que los drenajes californianos se recomienda colocarlos 50 cm por debajo del afloramiento del agua, con una inclinación aproximada de 10°. De la visita realizada, se considera recomendable verificar la posición de estos drenajes, puesto que fueron observados la presencia de afloramientos de agua subterránea en niveles relativamente superficiales, lo cual coincide con los niveles freáticos colgados previamente identificados en los estudios de suelos.

Por la presencia de estos niveles freáticos colgados se considera recomendable hacer una revisión del sistema de drenajes que se pretende instalar en el proyecto, donde se pueda verificar el correcto planteamiento del sistema de conducción de aguas, ya que este tipo de muros son un tipo de estructura que se encuentra sometido a cargas laterales asociadas a los empujes activos de la masa de suelo, los cuales se pueden incrementar considerablemente con el aporte del empuje de agua del nivel freático. De forma tal, que la colocación de un sistema de drenaje apropiado pueda permitir la reducción de presiones laterales permitiendo el funcionamiento de la estructura.

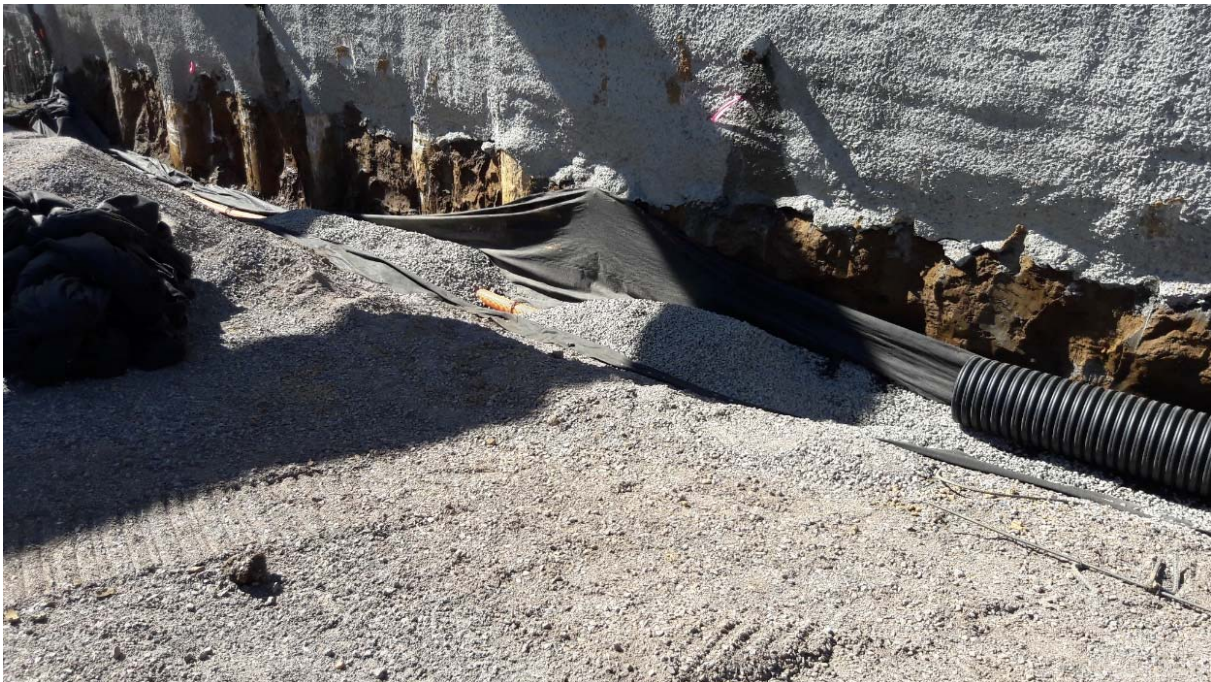
Como se observa en Fotografía 8, de la visita del día 2 de febrero, ya se están colocando los tubos de drenaje en la base de los muros laterales de la excavación, por lo que se sugiere mantener un control estricto de las pendientes y verificar la capacidad hidráulica de esta tubería para la demanda futura que tendrá este sistema de drenaje en condiciones de servicio, tendiendo en consideración los flujos de aguas subterráneas debido a las precipitaciones futuras en el sitio.

Fotografía 8. Colocación de tubos de drenaje en la base de los muros laterales de la excavación

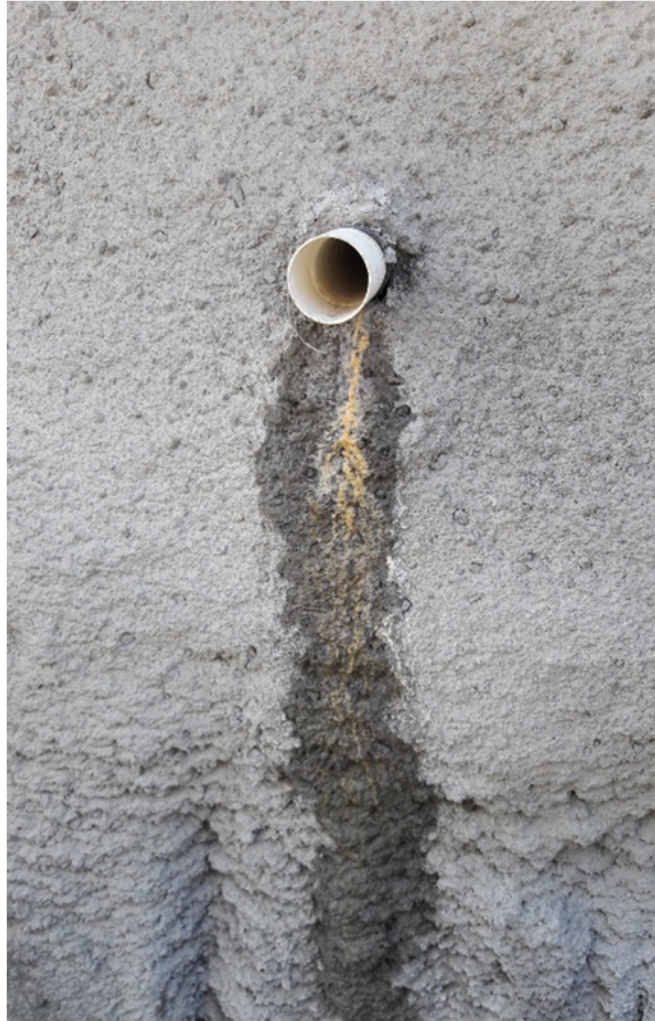
Durante la visita, también se observó que el funcionamiento de algunos de los drenajes que se colocaron para muro no es adecuado. Por una parte, como se observa en la Fotografía 9, el flujo de agua proveniente del macizo de suelo, no está fluyendo por el tubo que se colocó, sino que más bien está saliendo desde la base del tubo y manteniendo la superficie de la pared de muro húmeda.

Fotografía 9. Ejemplo de colocación y funcionamiento de drenajes del muro de pilotes

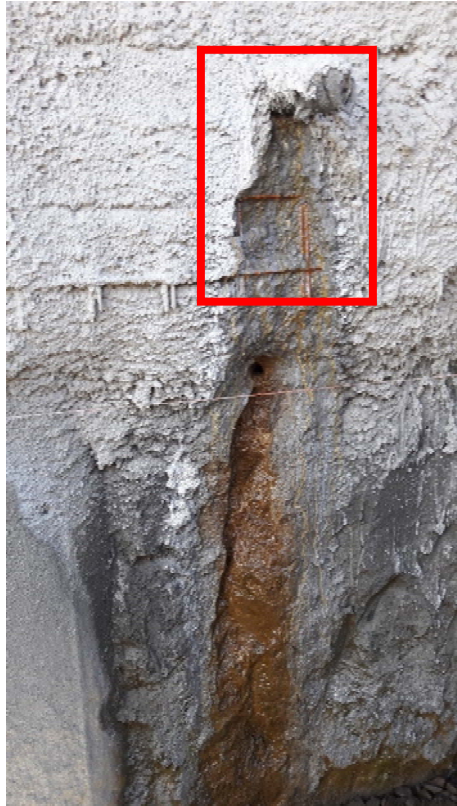
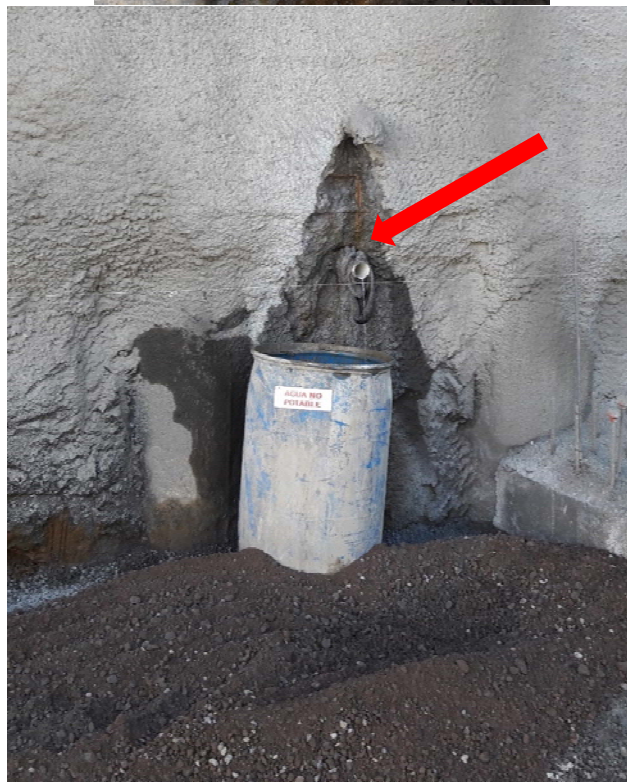
Fotografía 10. Ejemplo de colocación y funcionamiento de drenajes del muro de pilotes

Por otro lado, en el caso de la Fotografía 10a, tomada en la visita del 25 de enero, se observó un flujo continuo e importante de agua proveniente del nivel freático atrás del muro, que por un lado implica un aumento considerable en las cargas laterales que deberá soportar el muro, y por otro lado, la fotografía muestra que la malla electrosoldada de refuerzo del concreto lanzado que se ha colocado presenta problemas de corrosión, lo cual requiere que se tomen medidas urgentes para la corrección de este problema tratados. Por su parte, la Fotografía 10b, del día 2 de febrero, muestra que fue colocado un tubo de drenaje adicional para mejorar la captación y la evacuación de las aguas provenientes atrás del muro de pilotes, lo cual se considera adecuado para reducir las presiones por efectos de la presión de agua, sin embargo, todavía no fueron observadas medidas para atender la corrosión en el acero del refuerzo del muro.

(a) Condición de drenaje  
– visita del 25 de enero

(b) Condición de drenaje y  
colocación de drenaje  
adicional - visita del 2 de  
febrero

Es importante recordar nuevamente la recomendación indicada en el informe LM-EIC-PIG-I-20-2021, en la cual se menciona la necesidad de prestar atención a las condiciones freáticas del sitio y revisar con anticipación la capacidad de los drenajes californianos según con la configuración del diseño final. Lo anterior, teniendo en consideración la experiencia previa sucedida durante la construcción del paso a desnivel de la intersección de la rotonda de Guadalupe, donde el sistema de drenaje sufrió cambios, durante la construcción de la obra, debido a la ubicación del nivel freático e insuficiencia en la capacidad del drenaje.

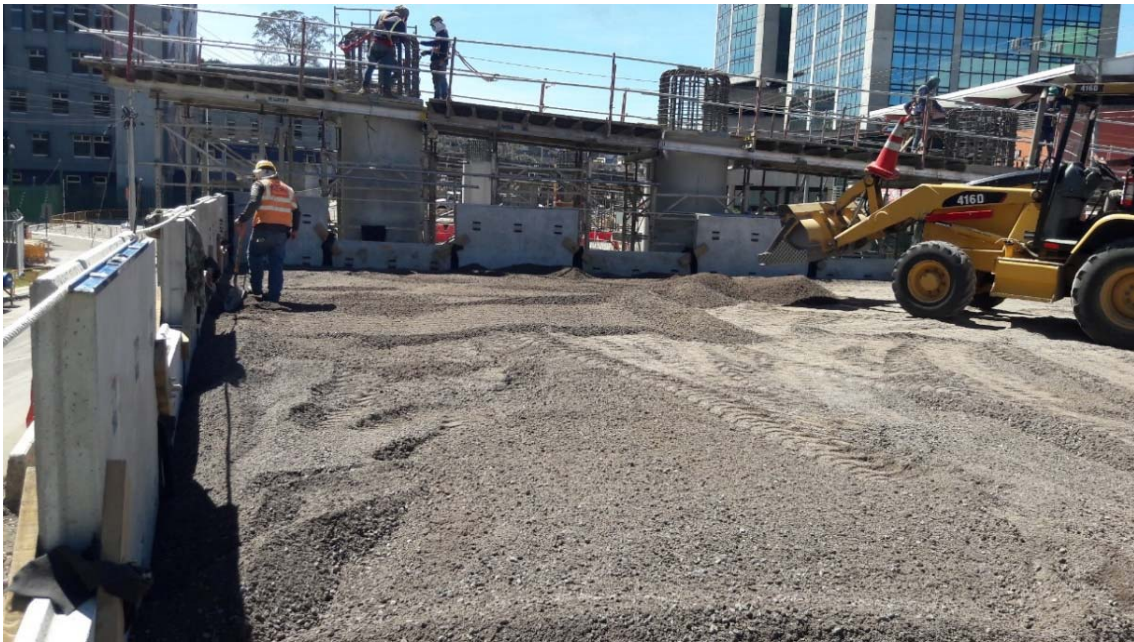
En las visitas realizadas no se observaron deformaciones importantes en la verticalidad de las caras de los muros de relleno reforzado, lo cual indica que se están aplicando buenas prácticas constructivas. Las Fotografías 11, 12 y 13 muestran ejemplos del avance en el proceso constructivo de los muros de suelo reforzado. En el caso de la Fotografía 11, de la visita del 25 de enero, se observa el material que está siendo utilizado en el relleno del muro, el cual cumple con las características de granulometría solicitadas para este tipo de obras. Por su parte en la Fotografía 12, se puede ver el proceso de colocación de las bandas de refuerzo del material de relleno, la distribución y longitud de las mismas, que corresponde con lo observado en planos, los cuales indican que la longitud de los refuerzos varía conforme a la posición longitudinal y elevación del muro. Finalmente, la Fotografía 13 muestra la verticalidad del muro, la cual, a simple vista, parece adecuada. No obstante, los muros todavía se encuentran en etapa constructiva, por lo que se recomienda continuar llevando a cabo un control riguroso del proceso constructivo, con la finalidad de evaluar el cumplimiento de las especificaciones de la sección 255 “Muros con suelo reforzado” del Manual de Carreteras, Caminos y Puentes de Costa Rica (CR-2010). Cabe recordar que, para este tipo de muro, el CR-2010 indica que la tolerancia vertical (de la superficie a la base) no debe exceder la relación de 13 mm por cada 3 m de altura. Por lo que se sugiere realizar próximamente las verificaciones correspondientes del cumplimiento de las tolerancias admisibles de deformaciones.

Fotografía 11. Colocación de material de relleno – visita 25 de enero

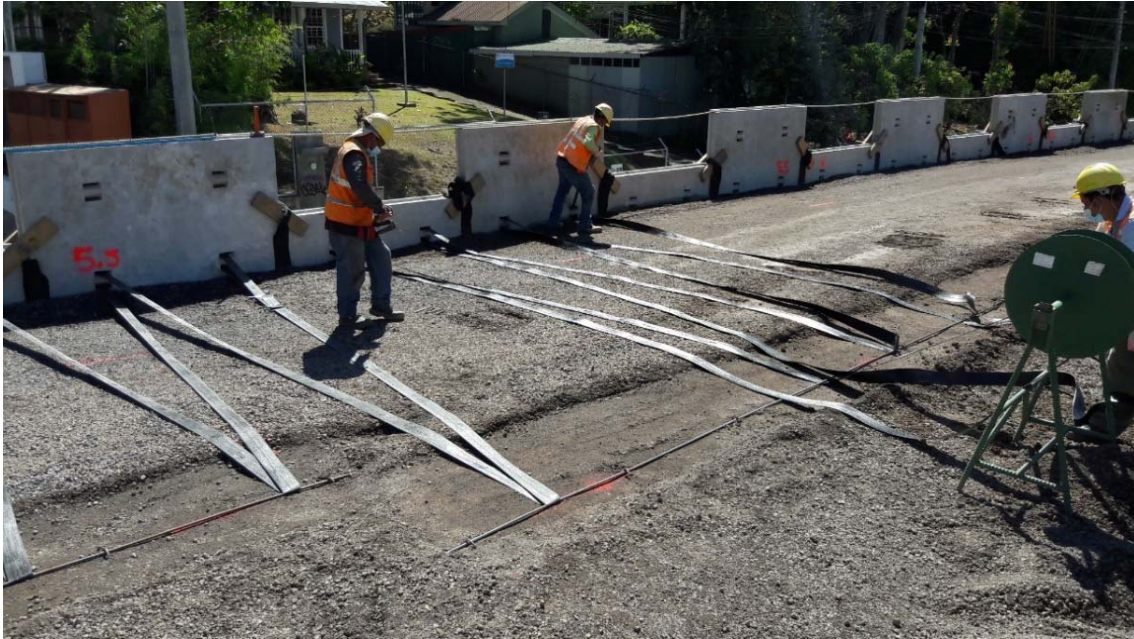
Fotografía 12. Colocación de bandas de refuerzo del material de relleno – visita 2 de febrero

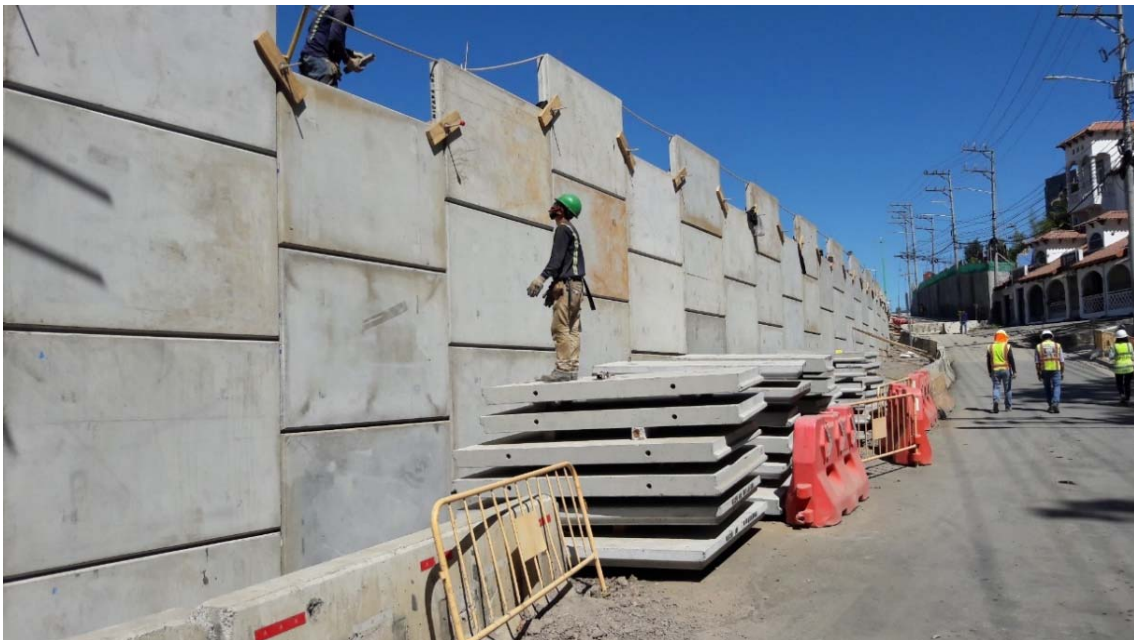
Fotografía 13. Verticalidad de muros de suelo reforzado

En las visitas realizadas no se observaron deformaciones importantes en la verticalidad de las caras de los muros de relleno reforzado, lo cual indica que se están aplicando buenas prácticas constructivas. Así pues, se recomienda continuar llevando a cabo un control riguroso del proceso constructivo, con la finalidad de evaluar el cumplimiento de las especificaciones de la sección 255 "Muros con suelo reforzado" del Manual de Carreteras, Caminos y Puentes de Costa Rica (CR-2010), la cual establece que, para este tipo de muro, la tolerancia vertical (de la superficie a la base) no debe exceder la relación de 13 mm por cada 3 m de altura.
