Informe: EIC-Lanamme-INF-0136-2022

Visita de evaluación de muros de suelo reforzado y aspectos geotécnicos en el proyecto Ruta Nacional 1, Limonal-Cañas

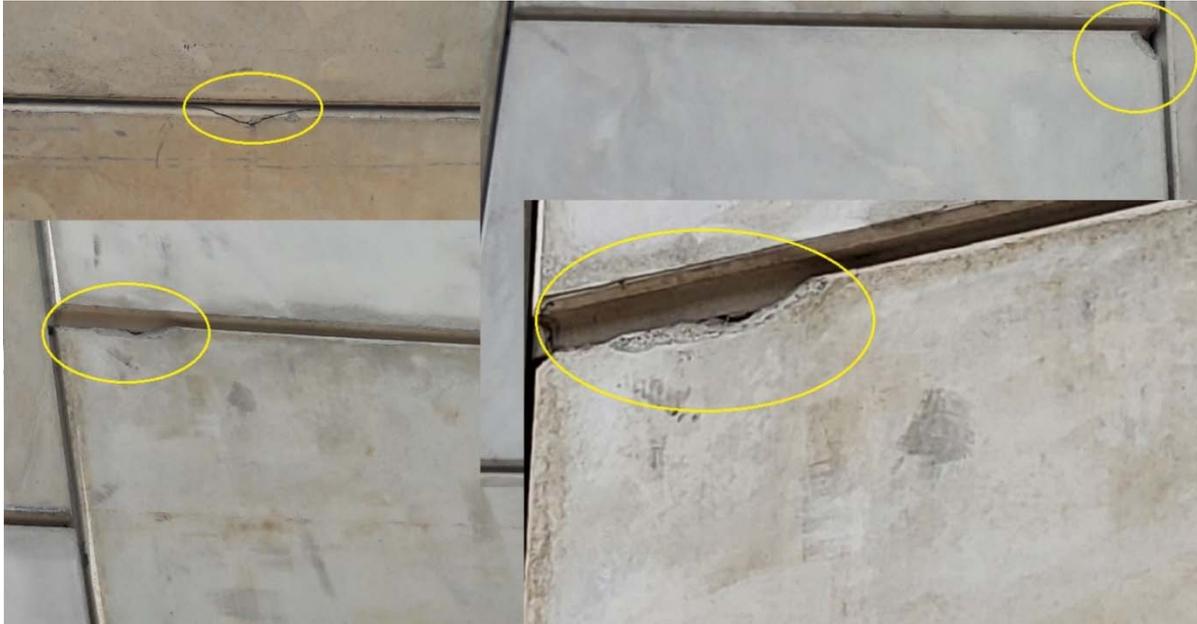
Durante la visita fueron observados algunos aspectos relacionados a las prácticas constructivas de los muros de relleno reforzado para la construcción del paso a desnivel de San Miguel. Como se muestra en la Fotografía 1, fueron identificados algunos deterioros en los paneles de concreto que conforman la fachada del muro. Posiblemente estos deterioros están asociados a el manejo de las unidades durante su transporte y colocación, ocasionando fisuras en las esquinas y bordes de los paneles. Por este motivo, se considera importante recalcar que, durante este proceso, se requiere atención para evitar situaciones similares en este y los otros muros que contempla el proyecto. Adicionalmente, se sugiere tomar las medidas correspondientes para evaluar la condición y las reparaciones correspondientes de los deterioros observados, los cuales, en apariencia no producirán mayores problemas en el desempeño y seguridad de las obras.

Fotografía 1. Deterioros observados en los paneles de concreto de muros de relleno reforzado en el paso San Miguel.

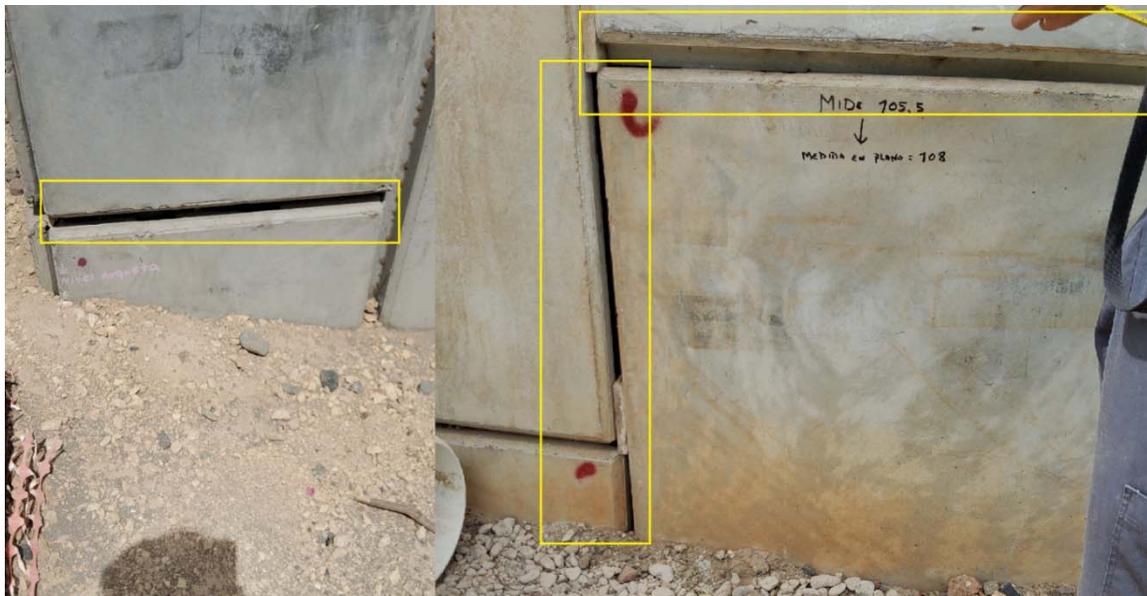
Durante el recorrido a lo largo de ambas caras y márgenes del muro de suelo reforzado del intercambio San Miguel, fueron observadas de manera recurrente aperturas excesivas entre las placas que conforman la fachada del muro, tal y como se observa en la Fotografía 2. De esta manera, se sugiere solicitar al fabricante de los muros, más detalles sobre las especificaciones del espaciamiento recomendado para verificar su cumplimiento.

Fotografía 2. Apertura excesiva en los paneles de la fachada del muro de suelo reforzado del intercambio San Miguel

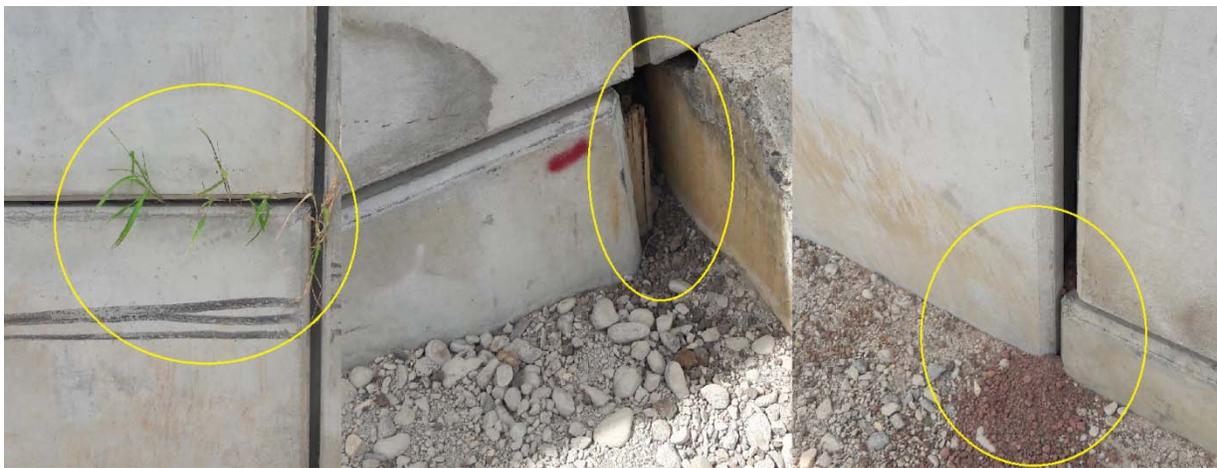
En algunas zonas estas separaciones excesivas empiezan a mostrar deterioros relevantes, esto se observa en la Fotografía 3. Se puede apreciar el crecimiento de material vegetal que eventualmente podría ocasionar daños en el geotextil. Además, se puede apreciar la pérdida de material de relleno en algunas zonas. Estas se estiman como situaciones desfavorables para el correcto desempeño de la estructura, por lo que se considera importante verificar que se cumplan las recomendaciones del diseñador para el tratamiento de las juntas espaciadas indicadas en el documento “*Ref: ampliación y rehabilitación de la ruta nacional n° 1, carretera interamericana norte. Sección: Limonal (intersección con la ruta nacional n° 18) - Cañas – visita a las obras del intercambiador San Miguel y paso superior Aserradero.*” Se sugiere verificar que las juntas queden selladas de manera que no haya acceso al geotextil ni al relleno del muro, además se considera recomendable monitorear el comportamiento de la inclusión del relleno entre la separación entre juntas de los paneles, de manera que con el tiempo no sufra deterioros que permitan la pérdida de material de relleno del muro o daños en el geotextil del trasdós del muro.

Fotografía 3. Condición desfavorable para el muro de relleno reforzado (San Miguel) producto de separación entre paneles.

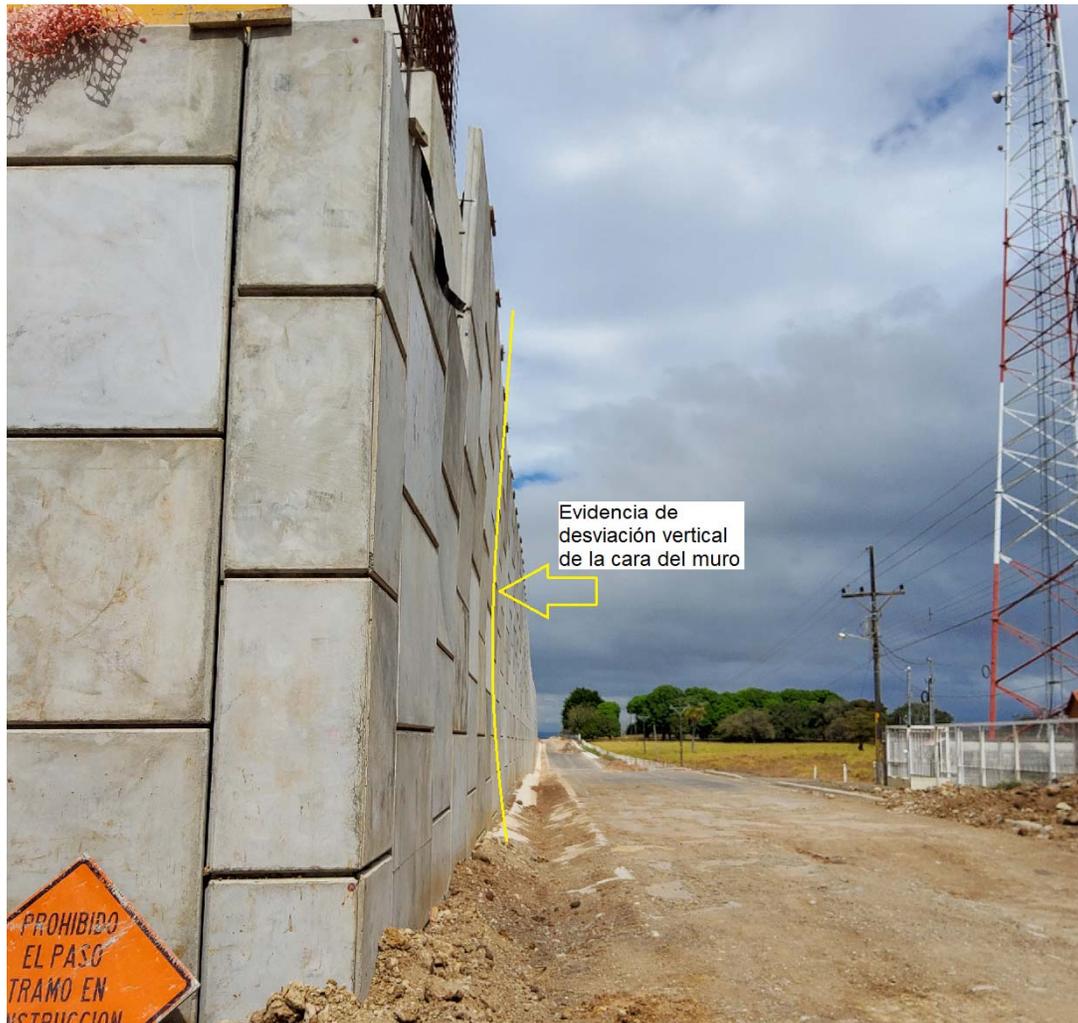
En la visita realizada fueron observadas deformaciones importantes, con respecto al eje vertical, en los paneles de concreto que forman parte de los muros de relleno reforzado del paso a desnivel San Miguel. Según se observa en la Fotografía 4, la inclinación vertical a simple vista es evidente. En este sentido, es necesario mencionar que la sección 255 “Muros con suelo reforzado” del Manual de Carreteras, Caminos y Puentes de Costa Rica (CR-2010) establece que, para este tipo de muro, la tolerancia vertical (de la superficie a la base) no debe exceder la relación de 13 mm por cada 3 m de altura.

Así pues, debido a la condición observada en campo, y complementado con los resultados de las mediciones sistemáticas del documento “*Ref: ampliación y rehabilitación de la ruta nacional n° 1, carretera interamericana norte. Sección: Limonal (intersección con la ruta nacional n° 18) - Cañas – visita a las obras del intercambiador San Miguel y paso superior Aserradero.*”, se prevé que los valores de desviación vertical del muro son superiores a las tolerancias verticales establecidas en el CR-2010. Se considera conveniente sugerir realizar un análisis de estabilidad del muro, con la asesoría correspondiente de un ingeniero geotecnista, tomando en cuenta las propiedades de los materiales utilizados, las condiciones actuales de los muros construidos y establecer si es necesaria información geotécnica adicional para evaluar las implicaciones presentes y futuras que conlleva el incumplimiento de las tolerancias verticales, y sus efectos en la seguridad y operación de la estructura del muro y del pavimento.

Fotografía 4. Inclinación vertical de las paredes del muro de relleno reforzado del paso a desnivel San Miguel

A partir de los resultados de estos análisis, el ingeniero geotecnista, podría restablecer las medidas y recomendaciones que pueden ser adoptadas para mejorar la estabilidad y la seguridad de la obra ya que, en el documento mencionado anteriormente, la solución consiste en desmontar la sección superior de la fachada del muro. A pesar de ello, durante la visita se observó que ya fue colada la losa que conforma la superficie de rodamiento, como se aprecia en la Fotografía 5 por lo que, desmontar secciones del muro no sería posible sin demoler la losa.

Debido a lo anterior y a las deformaciones observadas, se considera recomendable dar un seguimiento continuo del muro y de la superficie del pavimento a lo largo del tiempo, hasta que el muro alcance su

equilibrio, una vez el proyecto se encuentre en operación, además verificar la viabilidad de las posibles soluciones para garantizar un comportamiento y desempeño adecuado del muro y sin deformaciones que puedan afectar la condición de la superficie de rodamiento del pavimento.

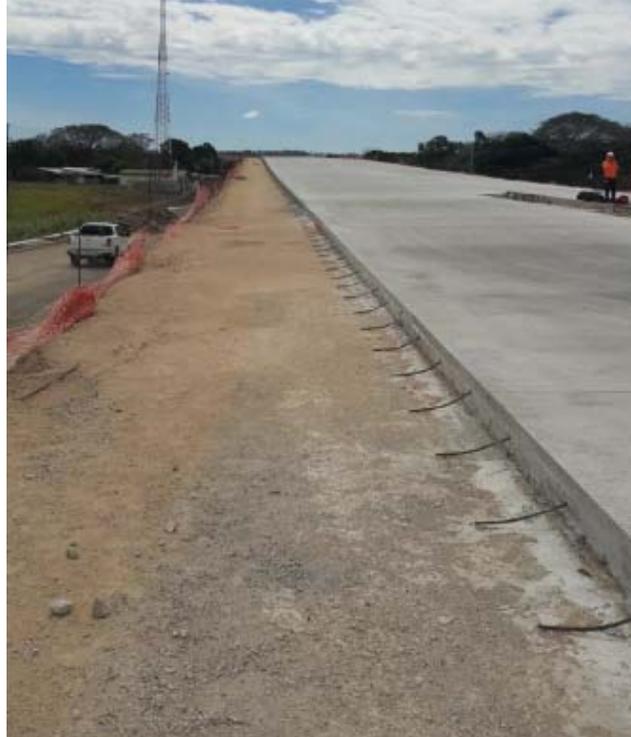
Fotografía 5. Losa de concreto que conforma la superficie de rodamiento sobre el muro de relleno reforzado del paso San Miguel.

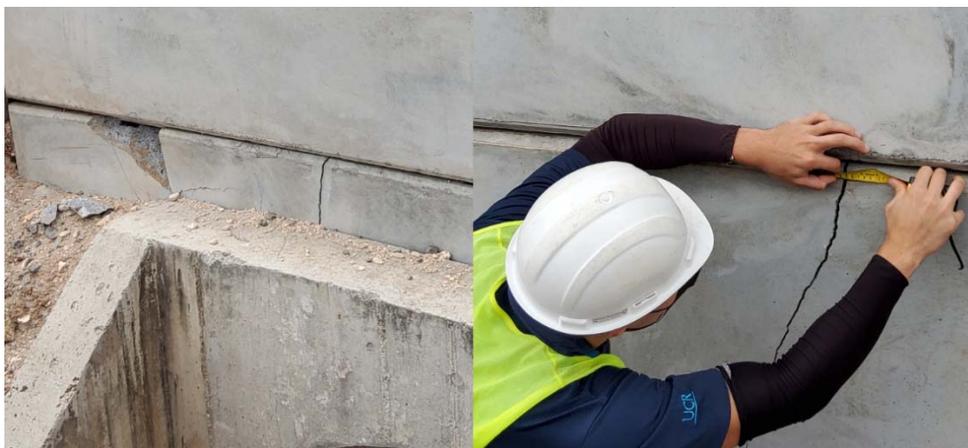
Durante el recorrido se pudo observar que las placas de transición en las zonas donde se ubican las alcantarillas a lo largo del muro presentan fisuras de diferentes espesores y extensión, tal y como se observa en la Fotografía 6.

Fotografía 6. Fisura en placas de transición del muro de relleno reforzado del paso San Miguel.

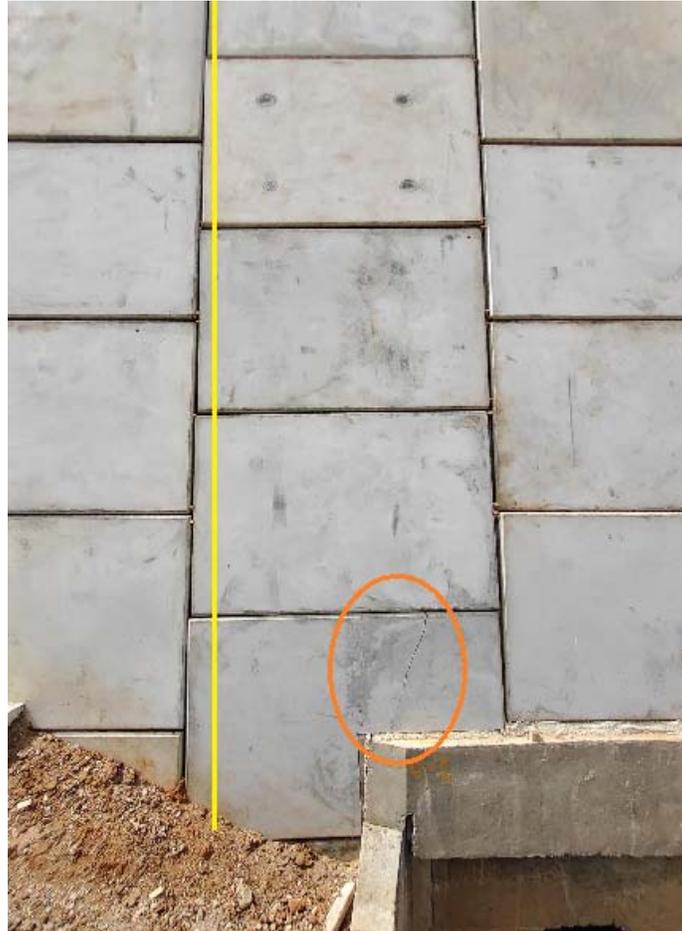
Como se observa en la Fotografía 7. Desalineamiento de columna de paneles del muro de relleno reforzado San Miguel producto del asentamiento que sufre la placa de transición a la estructura de alcantarillado, se produjo una fisura en el panel de concreto, además, esto está ocasionando un fenómeno rotación de todas las placas que se encuentra sobre la palca de transición.

Fotografía 7. Desalineamiento de columna de paneles del muro de relleno reforzado San Miguel producto del asentamiento

Esta situación resulta desfavorable para la seguridad de la estructura ya que, la juntas verticales entre placas se encuentran más espaciadas en la zona inferior y completamente unidas en la parte superior, ocasionando empuje y rose entre ellas que puede resultar en fisuramientos y deterioros de las placas que afectan estéticamente el muro, pero que además, inducen la filtración de humedad, pérdida de material de relleno, deterioro del geotextil y desalineamiento progresivo de las demás placas.

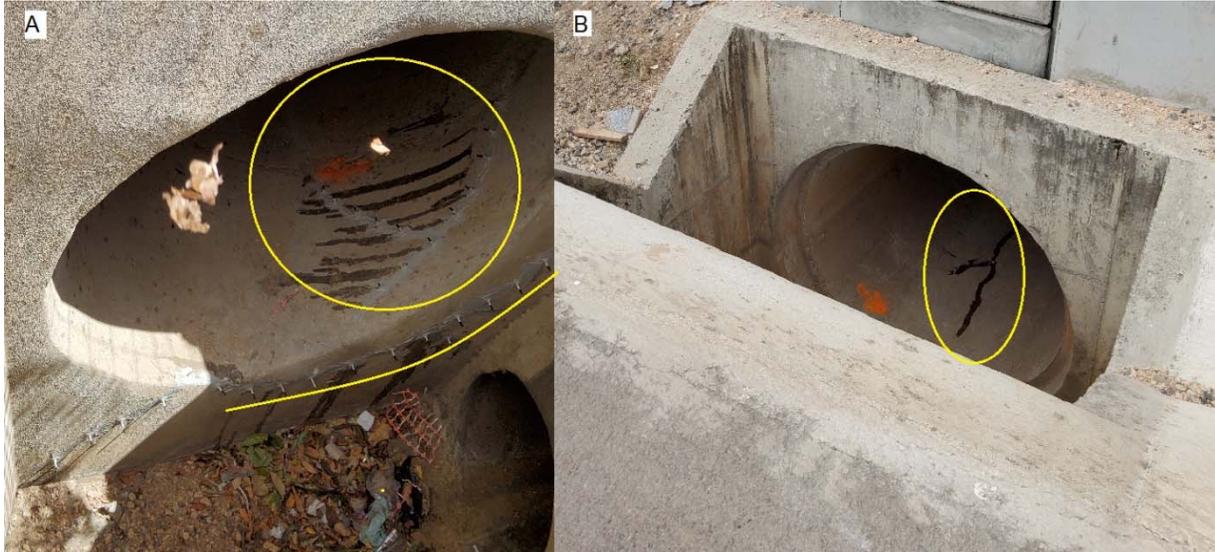
Otro aspecto observado en las zonas donde se presentaron este tipo de asentamientos o desplazamientos, corresponde a las estructuras de alcantarillado que muestran fisuras longitudinales, en la parte superior e inferior. Como se observa en la Fotografía 8, dichas fisuras han sido reparadas con sellos, e incluso con un tipo de refuerzo transversal, ver Fotografía 8-A.

Fotografía 8. Evidencia de fisuramiento en estructuras de alcantarillado del muro de relleno reforzado San Miguel

Dado lo anterior se considera apropiado recomendar un análisis a cargo de un ingeniero estructural para evaluar la condición de las alcantarillas, ya que los asentamientos observados en el muro pueden estar asociados a la falla de capacidad de soporte de la estructura de alcantarillado, o bien, a la sobrecarga que experimenta la alcantarilla por el peso del relleno del muro y, no propiamente a un tema de la cimentación del muro. En general, solo se identifica esta condición en las zonas cercanas a las obras de drenaje. Además, se estima que hacer una revisión del proceso de compactación del relleno del muro en las zonas superiores a las estructuras de alcantarillado y de otros muros similares en el proyecto, es un aspecto recomendable para la situación presentada.

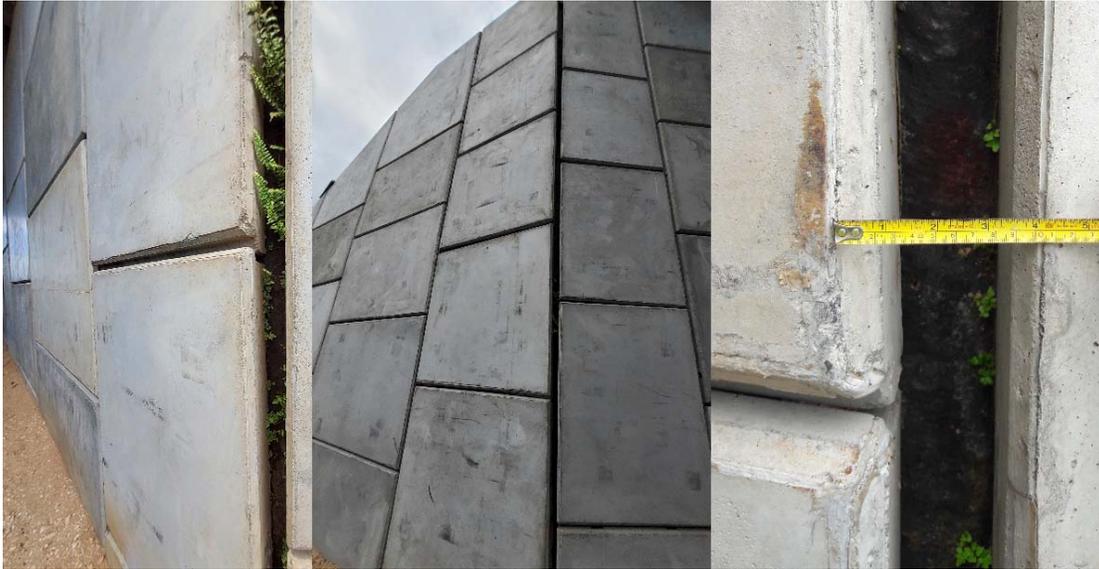
Durante el recorrido a lo largo de ambas caras frontales de los muros de suelo reforzado del paso Aserradero, fueron observadas de manera recurrente aperturas excesivas entre las placas que conforman la fachada del muro, especialmente en las esquinas, tal y como se observa en la Fotografía 9.

Fotografía 9. Separación de juntas de los paneles del muro de relleno reforzado del paso Aserradero

Como se observa en la Fotografía 9, se identificaron separaciones de hasta 5 cm, la cual abarca toda la altura del muro. Estas se consideran situaciones desfavorables para el correcto desempeño de la estructura, por lo que se recomienda verificar que se cumplan las recomendaciones del diseñador para el tratamiento de las juntas espaciadas indicadas en el documento “*Ref: ampliación y rehabilitación de la ruta nacional nº 1, carretera interamericana norte. Sección: Limonal (intersección con la ruta nacional nº 18) - Cañas – visita a las obras del intercambiador San miguel y paso superior Aserradero.*” Se estima recomendable verificar que las juntas queden selladas de manera que no haya acceso al geotextil ni al relleno del muro. Asimismo, se recomienda monitorear el comportamiento de la inclusión para el relleno de la separación entre juntas de los paneles, de manera que con el tiempo no sufra deterioros que permitan la pérdida de material de relleno del muro o daños en el geotextil del trasdós del muro.

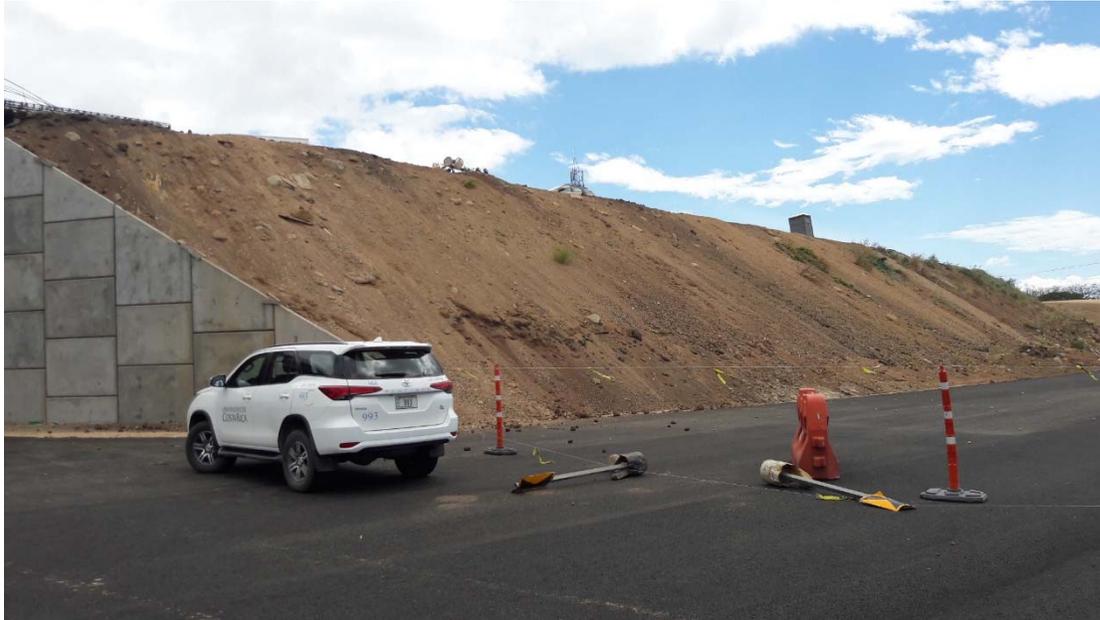
Finalmente, en la Fotografía 10 se observa la condición de los taludes próximos a los muros de relleno reforzado del paso Aserradero. Se desconoce el acabado final de estos taludes, y aunque los taludes no son de gran altura, tiene un volumen de material considerable. En sitio, los taludes muestran signos de erosión por el viento y la escorrentía superficial, de forma tal, que hay material que se encuentra depositado en la cuneta al pie del talud, lo cual obstruye y afecta el flujo de agua, que, en el caso de una lluvia fuerte, podría escurrir sobre la superficie de rodamiento y afectar la seguridad de los usuarios de la carretera, así como también, eventualmente, podría afectar la mezcla asfáltica o bien, producir deformaciones importantes en la corona del talud, que afectaría el pavimento rígido colocado. De esta manera, se sugiere solicitar información acerca de la respectiva protección de los taludes para evitar la erosión de la cara de los taludes existentes o, en el peor de los casos, un posible deslizamiento.

Fotografía 10. Condición de la superficie de los taludes, paso Aserradero

Adicionalmente, se sugiere solicitar informaciones sobre el acabado final y la protección de la cara de los taludes próximos a los muros de relleno reforzado del paso Aserradero, para evitar la erosión de los mismos o, en el peor de los casos, un posible deslizamiento.
