Informe: EIC-Lanamme-0201-2022

Informe de visita al proyecto OBIS lote 1 y revisión del oficio UAP-FSJSR-2022-02-180

San José, Costa Rica
Febrero, 2022

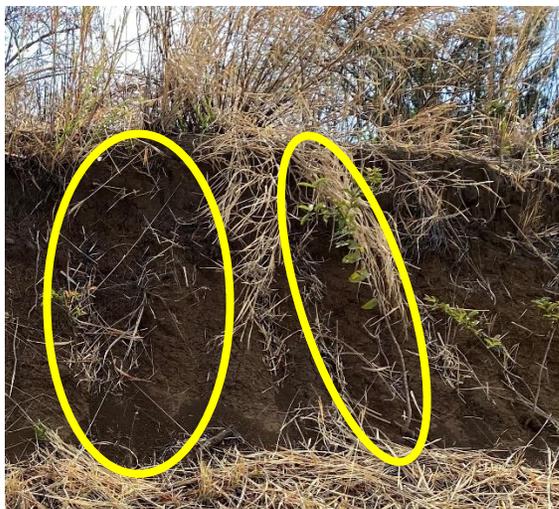
(a) Talud derecho

Durante la visita nuevamente se observa que los taludes del lado derecho (sentido ruta 1 – ruta 106) y los taludes del lado izquierdo continúan mostrando afectaciones por las lluvias. En la Figura 1a se puede verificar que a pesar de que la vegetación del sitio ha crecido significativamente y aunque esta condición puede favorecer la protección de la cara de los taludes, aún existe la presencia de cárcavas producidas por la pérdida del suelo de la cara del talud debido a la escorrentía superficial. En la Figura 1b, se observa que a pesar de que se ha intervenido la zona, colocando gravilla sobre la superficie de los taludes, aún se siguen formando cárcavas debido a la escorrentía. Lo observado en sitio demuestra que, a pesar de lo comentado en los informes “LM-EIC-PIG-I-26-2021” y “LM-PIG-14-2020”, aún no ha sido considerada la implementación de medidas preventivas, que de existir persistencia en esta condición puede agravarse con el tiempo, o bien que si se han tomado no parece no ser suficientes para evitarlo.

Figura 1 Evidencia de formación de cárcavas y surcos en los taludes del corredor Barreal - Castella

Al respecto de lo mencionado en el párrafo anterior, se considera sustancial reiterar la importancia de realizar el manejo adecuado de las aguas de escorrentía superficial y la protección de la superficie de la cara de los taludes (los mencionados en este informe y los del resto de estos accesos) de manera adecuada, pues con esta conjunción de medidas se pueden evitar eventuales problemas de erosión e inestabilidad. Por lo pronto, no se ha podido observar mejoría en la situación descrita en los informes anteriores.

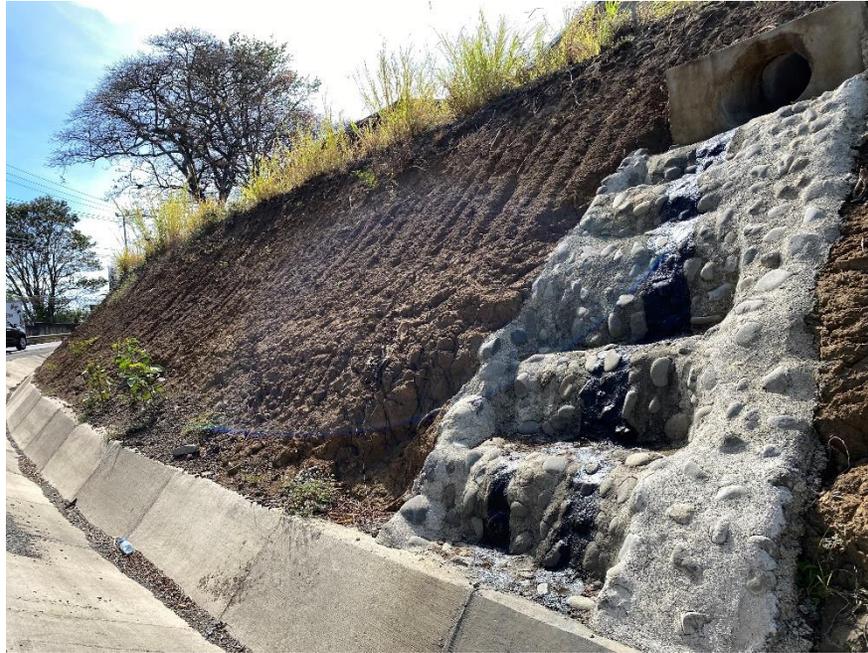
Más adelante en esta misma zona, se observa la condición del talud derecho (sentido ruta 1 – ruta 106), que como se comentó en el informe “LM-EIC-PIG-I-26-2021” representa el sector con taludes de mayor altura. Al igual que lo indicado en los informes anteriores, se continúa observando la situación de formación de cárcavas, incluso el depósito de materiales en las cunetas, tal como se muestra en la Figura 2. A pesar de que se observa la construcción de obras de disipación de energía del agua, que se presume podría mitigar el problema de la formación de estos surcos en la cara del talud por el manejo adecuado de las aguas de escorrentía superficial, parece no ser suficiente.

Figura 2 Depósito de suelo erosionado en las cunetas y formación de surcos, producto de la escorrentía superficial en el talud derecho (sentido ruta 1 – ruta 106)

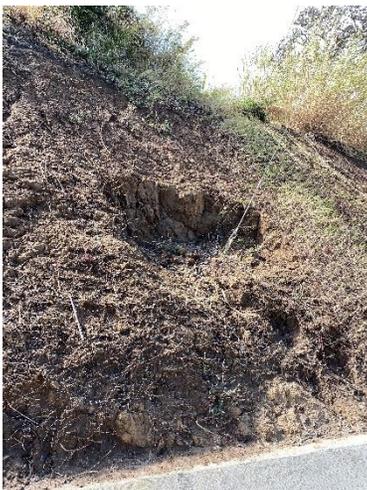
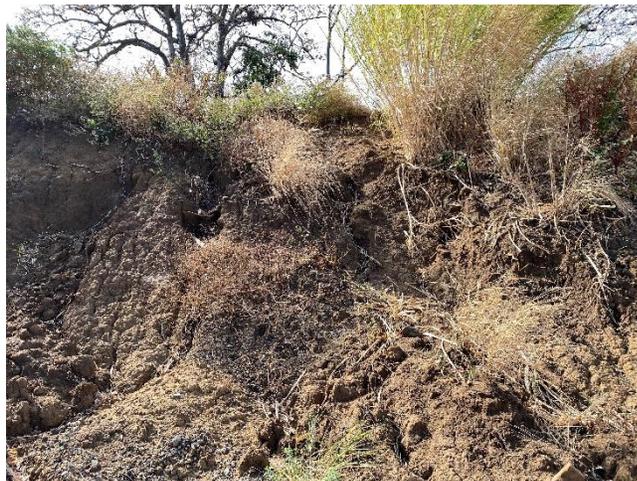
Por lo observado en sitio, esta situación no ha sido superada, y se considera preocupante que al parecer aún no se haya intervenido de manera suficientemente adecuada, pues en algunas zonas la inestabilidad local de las caras de los taludes, parecen haberse agravado. Esta situación se observa en la Figura 3.

Figura 3 Problemas de inestabilidad local y material caído en zonas del talud derecho

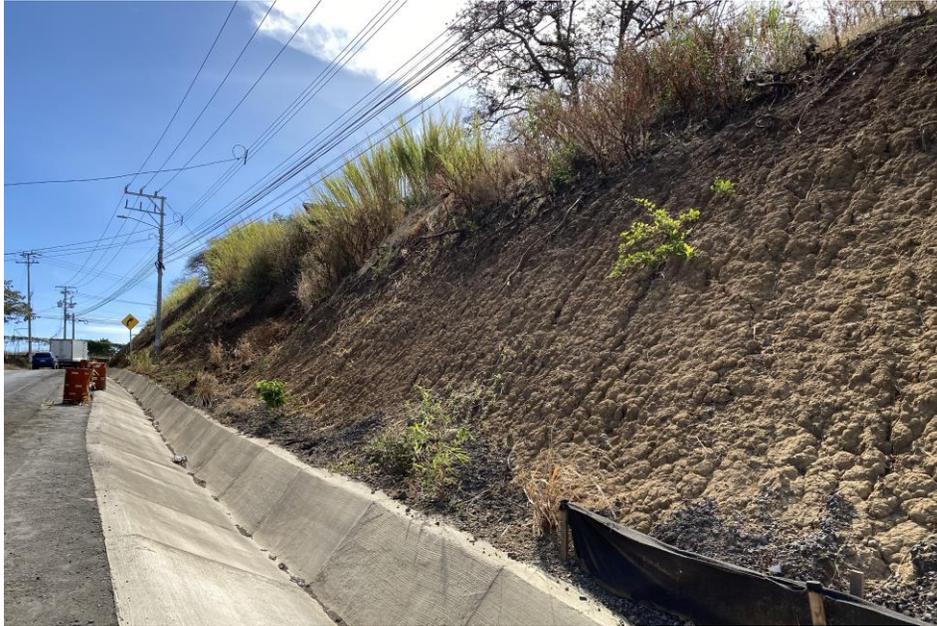
Por último, como se ha mencionado reiteradamente en los informes anteriores, no se observa la construcción de los muros de suelo cosido diseñados y mostrados en planos, tal como se muestra en la figura 4, desconociéndose el motivo. No obstante, es hasta cuando se revisa el oficio UAP-FSJSR-2022-02-180, que se conoce la razón por la cual no se han construido estas obras geotécnicas, y que radica en el impedimento que se tuvo para realizar las expropiaciones correspondientes de los terrenos para tales efectos. En este mismo documento la Supervisora indica que, durante las visitas al sitio, se pudo constatar que los taludes muestran una estabilidad aceptable, a pesar que no han sido construidos los muros.

Figura 4 Taludes sin actividades de construcción de suelo cosido indicados en planos

Al respecto, durante la visita realizada se pudo verificar esta condición. Sin embargo, se considera recomendable verificar la estabilidad de los mismos mediante su modelado numérico con el uso de softwares especializados, incluyendo condiciones de sismo e influencia de agua en el cuerpo del talud, y tomando en cuenta las condiciones de seguridad que se establecen en el Código de Taludes de Costa Rica. Con ello, es posible contar con el respaldo técnico adecuado y se descarta la posibilidad de que el talud se encuentra en una estabilidad de equilibrio que, con algún cambio de su condición actual o la influencia de algún factor externo, desencadene algún tipo de inestabilidad.

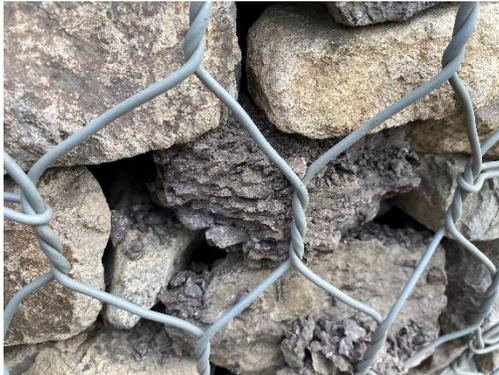
En esta visita se recorre nuevamente la longitud del muro de gaviones. Se pudo constatar la existencia de las rocas desintegradas que están dejando espacios vacíos en algunas de las canastas. Esto puede observarse en la Figura 5.

(a) Roca afectada por el intemperismo

Figura 5 Condición de rocas en el muro de gaviones en paso a desnivel de Firestone

Como se ha comentado en el informe “LM-EIC-PIG-I-26-2021”, se debe cumplir con lo establecido en la sección 253 del Manual de Especificaciones Generales para la Construcción de Carreteras, Caminos y Puentes (CR-2010), que se indica que la roca debe ser dura y resistente al intemperismo.

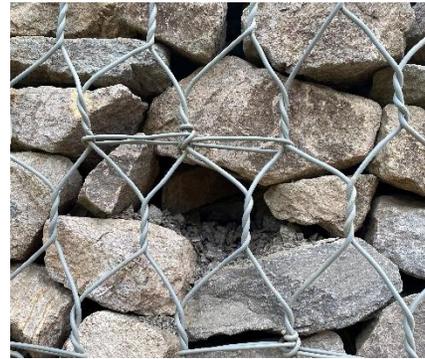
(b) Espacio vacío por desintegración de roca

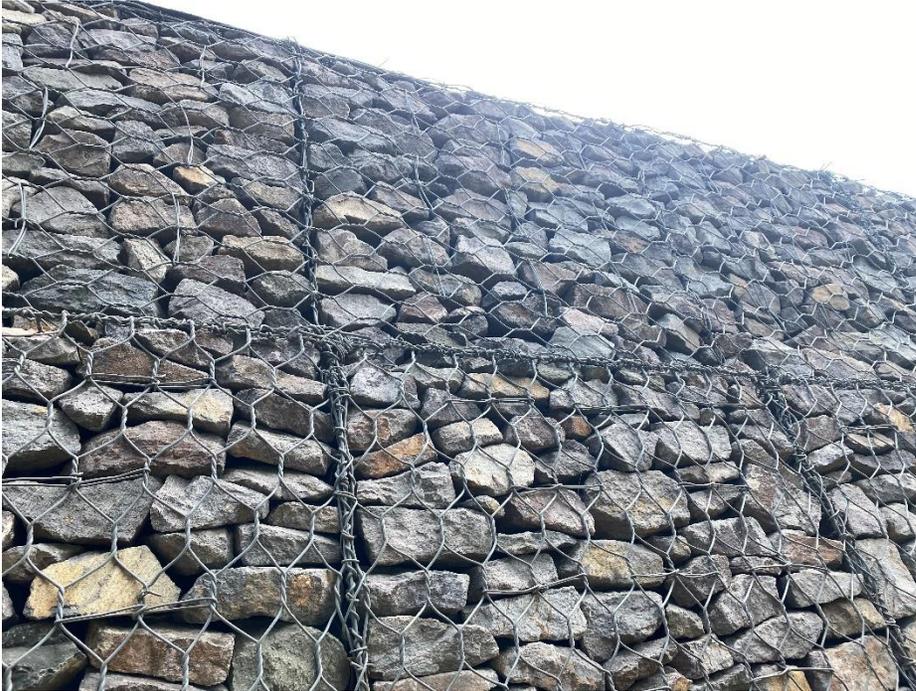
En cuanto al cumplimiento el tamaño de las rocas utilizadas en el muro, en esta visita no se observaron rocas de menor tamaño que la abertura de la malla, por lo que se presume que este aspecto fue atendido (ver Figura 6). En relación con este asunto, en el oficio “UAP-FSJSR-2022-02-180”, la Supervisora indica que el tema del tamaño de la roca para gaviones fue abordado por el Contratista y en el informe de CACISA “CR-LAB-SR-2020-10686”, se observa que la granulometría no muestra tamaños menores. Sin embargo, como se mencionó anteriormente, este informe fue emitido en noviembre del 2020 y no se cuenta con una serie de informes de control de calidad que se consideran necesarios realizar para garantizar las propiedades de los materiales durante la construcción del muro de gaviones. Se reitera la conveniencia de solicitar esta aclaración.

Figura 6 Rocas en las canastas del muro de gaviones sin presencia evidente de tamaños menores

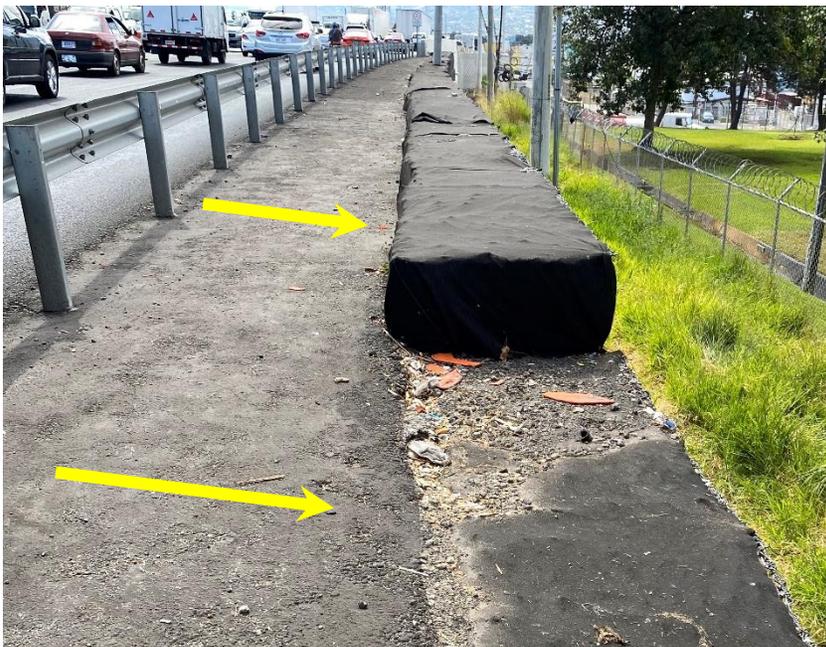
Adicionalmente, respecto al muro de gaviones, durante la visita se observó que en la parte superior no existe la protección adecuada del muro respecto a las aguas de escorrentía superficial que serán provenientes incluso del propio pavimento. Al observar la Figura 7, es posible apreciar como la pendiente de la carretera se encuentra hacia los lados de la misma, lugar donde se encuentra la corona del muro, y no existe mayor protección que un geosintético que permite la infiltración de agua.

Figura 7 Corona del muro de gaviones sin protección de agua de escorrentía superficial

Esto no se consideraría de mayor relevancia, pues los muros de gaviones tienen la particularidad de ser estructuras permeables. Sin embargo, al existir la presencia de rocas afectadas por el intemperismo dentro de las canastas del muro, se considera que la presencia excesiva del agua de escorrentía, eventualmente podría acelerarse el proceso de desgaste en las rocas que sean susceptibles a este fenómeno. Se considera pertinente, solicitar la aclaración de si existirá algún tipo de protección adicional del agua de escorrentía superficial en la corona del muro.

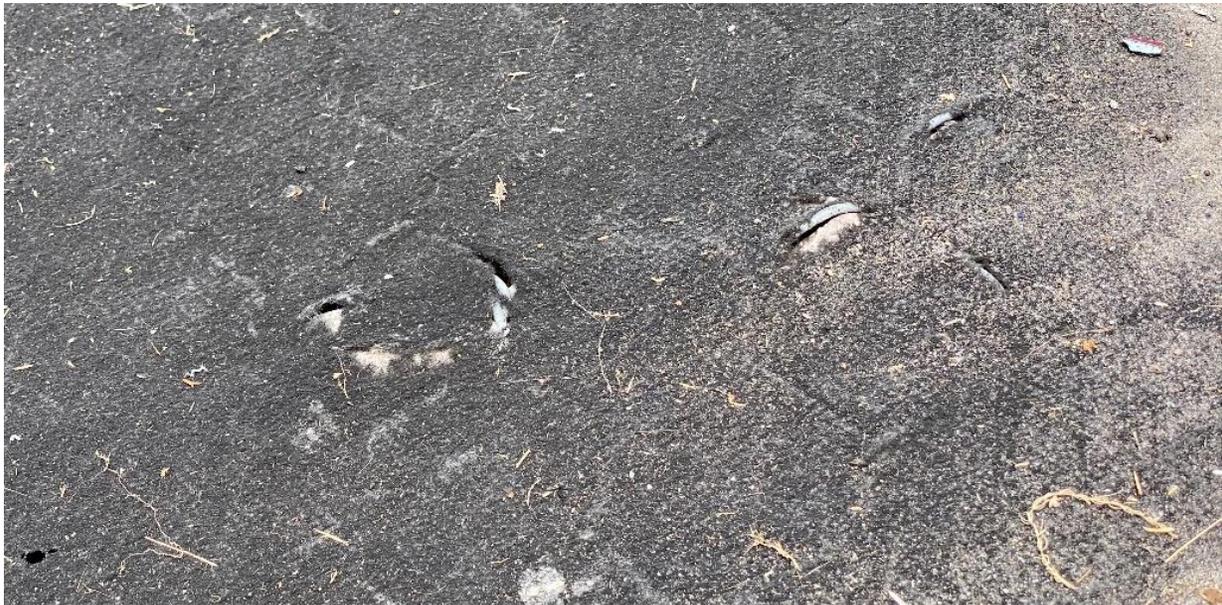
Por último, en la Figura 8 se observa que el geosintético colocado, que se presume se colocó para la protección de la corona del muro, se encuentra en algunas zonas dañado, por lo que se considera dar seguimiento a este proceso degenerativo y tomar medidas adicionales para que no pierda su propósito de protección.

Figura 8 Daño en geosintético colocado en la corona del muro de gaviones

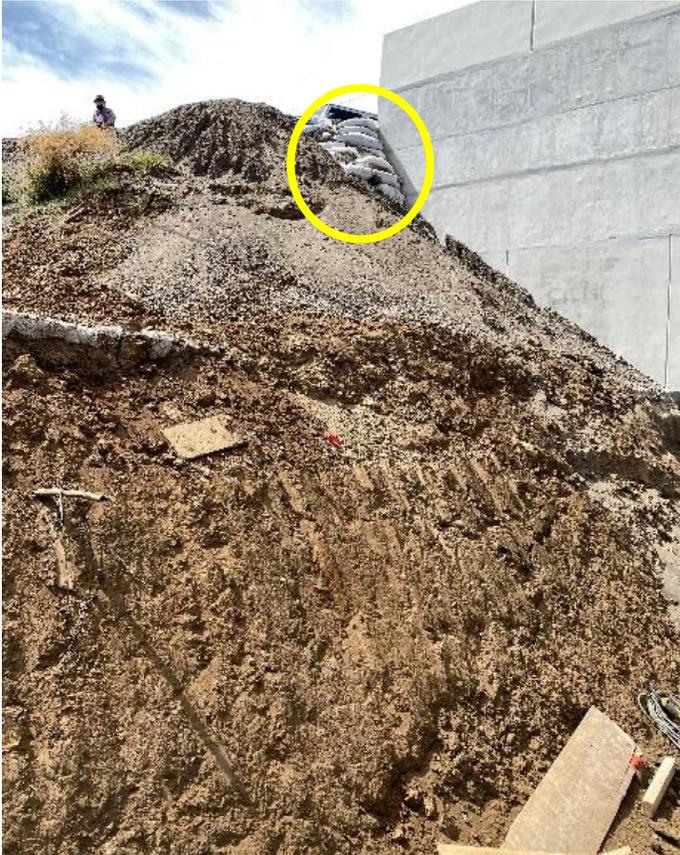
Se procede a verificar la condición de la zona del paso inferior de la Firestone. En general, en el sitio no se observan problemas geotécnicos importantes a excepción de la conformación de un talud en el lado izquierdo del paso a desnivel, sentido oeste – este, que se observa en la Figura 9. Este talud no cuenta con ningún tipo de protección, a excepción de la colocación de unos sacos rellenos con material en la parte superior derecha cercano a la baranda del puente, que se presume se utilizan como barrera para material que pueda caer. A pesar de ello, se observa a la izquierda de estos sacos y en la parte superior del talud, material suelto que puede caer a la zona de trabajo. Se considera recomendable intervenir este talud para que no se generen inestabilidades que puedan estropear el flujo de trabajo de la zona.

Figura 9 Talud de gran altura carente de obras de protección

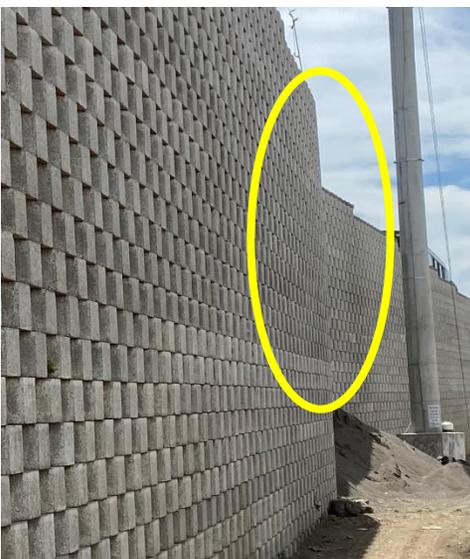
Por último, se revisa el muro keystone construido en el lado derecho de la Ruta 1, sentido Alajuela – San José. El muro en general muestra una buena condición en su construcción, sin embargo, existe una zona donde se aprecia una pequeña deformación que puede afectar su verticalidad.

Figura 10 Posible zona de falta de verticalidad del muro Keystone

Como en sitio no es posible establecer si esta deformación detectada se debe a un efecto visual o si realmente existe falta de verticalidad, se considera recomendable realizar una medición de verticalidad con el equipo Lidar. Este trabajo se solicitará a lo interno del LanammeUCR. Una vez se obtengan los resultados de esta medición, se realizarán las recomendaciones correspondientes.

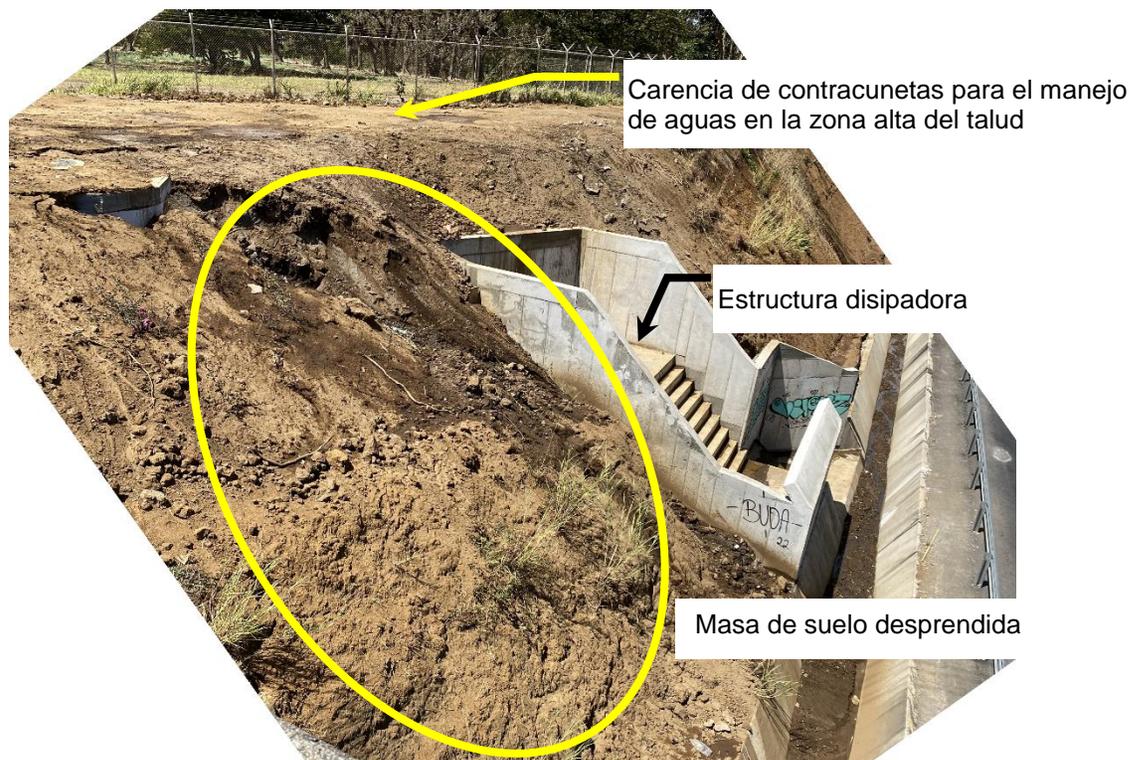
En esta ocasión, se realizó la inspección desde la parte superior del talud y desde el puente puede observarse su condición tal como se muestra en la Figura 11. En el sitio se pudo verificar que aún la zona superior del talud no cuenta con contracunetas para ayudar a recolectar las aguas de escorrentía superficial provenientes de la parte alta del talud. Se logra observar que se trabajó en una estructura disipadora de energía del agua, pero no contar con las contracunetas que canalicen el agua hacia esta estructura, no todas las aguas bajan por esta y continúan erosionando el talud.

Figura 11 Condición del talud próximo al estacionamiento 13+950

No obstante, lo más preocupante de la zona radica en que por la carencia del manejo de aguas de escorrentía superficial en la parte alta del talud, ya se tienen muestras de inestabilidad del talud en una zona cercana al puente sobre la Ruta 1. En la Figura 11 se señala la masa de suelo que se ha desprendido y que se presume continúa su movimiento por tratarse de material suelto.

De lo observado en sitio, se puede considerar que la problemática de la zona ha aumentado y que se requiere de la intervención de este talud prontamente. Dadas las características actuales descritas del talud, se considera que se requiere una solución que vaya más allá del manejo de aguas de escorrentía superficial y del control de erosión de las caras del talud, sino también en estabilizar el sector cercano al puente sobre la Ruta 1, que se ha visto mayormente afectado.

De este mismo oficio de la Supervisora, con respecto a la zona restante del talud, por lo mostrado en las Figuras 11 y 12, no es posible afirmar que los taludes presentan una estabilidad adecuada, pues ha existido el desprendimiento de material en la zona cercana al puente sobre la Ruta 1. Por tal razón, se considera adecuado solicitar los estudios adicionales realizados en este sitio, así como las propuestas que se están realizando en el talud, en vista de la nueva condición de inestabilidad presentada en la zona cercana al puente en Ruta 1.

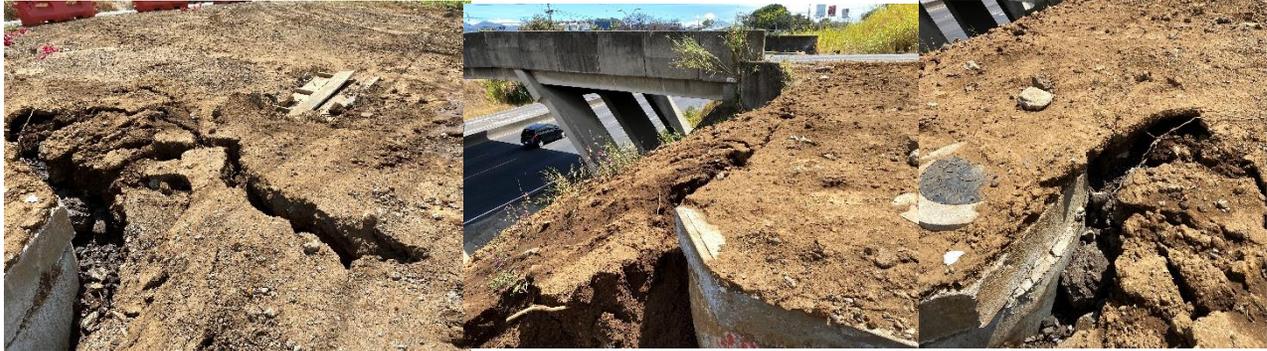
Cuando se camina sobre esta zona, se logra constatar que la masa de suelo se encuentra suelta y el terreno muestra grietas en la corona de una apertura importante, evidenciando el movimiento de la masa de suelo. Esto se muestra en la secuencia de fotografías de la Figura 12.

Figura 12 Formación de grietas en la corona de un sector del talud cercano al puente sobre Ruta 1

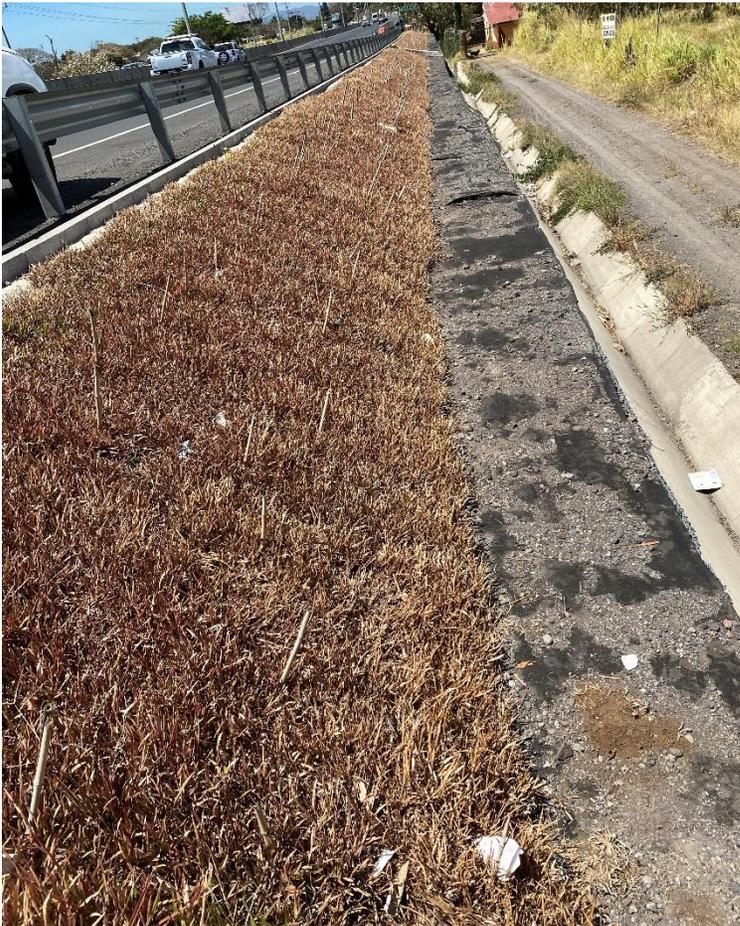
Con respecto a las obras realizadas en este sector de las OBIS, se pudo constatar que la condición de la vegetación colocada sobre los taludes de relleno del pavimento, en la parte superior del muro de gaviones, al lado derecho sentido San José – San Ramón, comentada en el informe “LM-EIC-PIG-I-26-2021” ha sido corregida. Esta situación puede observarse en la Figura 13. Al revisar el oficio “UAP-FSJSR-2022-02-180” por parte de la Supervisora se verifica que, aunque se argumenta que esta condición no afecta la estabilidad del talud por tratarse de una medida protección contra la erosión, el Contratista adoptó medidas para contrarrestar dicha situación.

Figura 13 *Vegetación como medida de protección de taludes de poca altura*

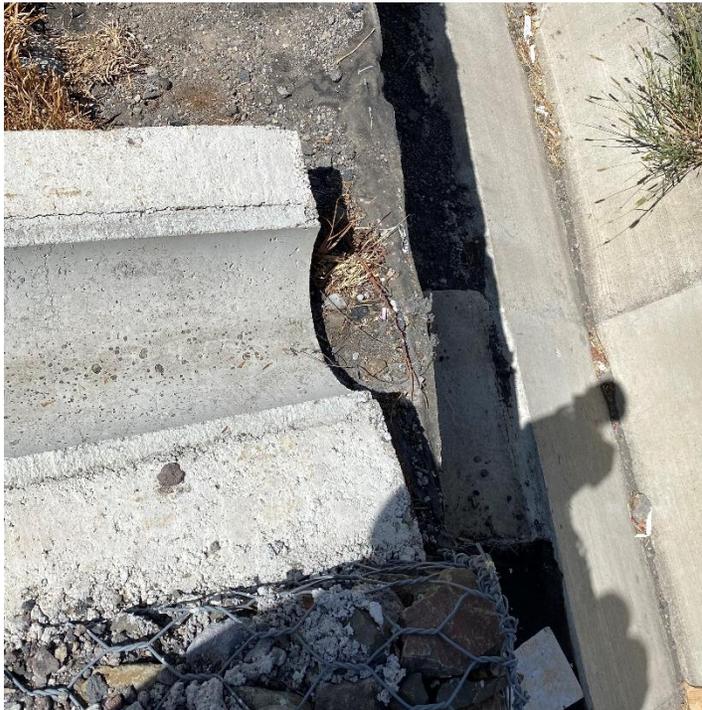
Por último, durante la visita se logró observar que, al colocar las estructuras de manejo de aguas de escorrentía superficial sobre los muros de gaviones, en un punto del desfogue de una cuneta, se llegan a evacuar las aguas sobre el geosintético colocado en la parte superior del muro (ver Figura 14). Esta situación no parece ser crítica, en vista que los muros de gaviones son estructuras permeables que permiten el paso del agua, sin embargo, se considera adecuado que este desfogue de aguas se haga fuera de la estructura y, por lo tanto, se continúe con la cuneta hasta el borde del muro.

Figura 14 Cuneta en un punto del muro de gaviones

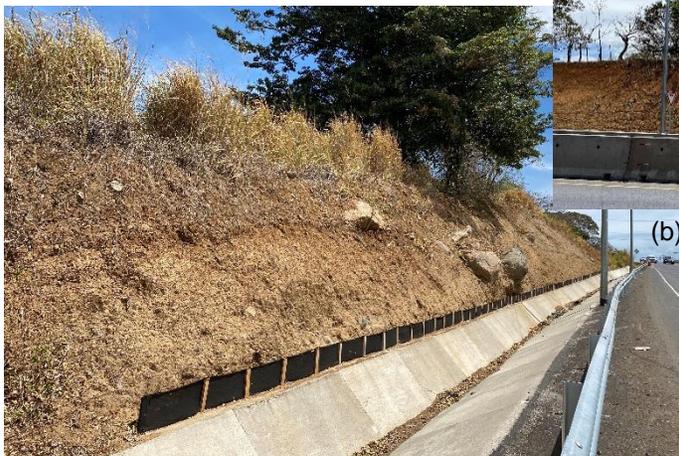
(a) Talud derecho sentido San José – San Ramón

Durante la visita, se logra constatar que no se han realizado cambios con respecto al manejo del agua de escorrentía superficial y en cuanto a la implementación de medidas de protección contra la erosión superficial de los taludes a ambos lados de la Ruta 1. Esto puede observarse en la Figura 15, donde persiste la formación de surcos por el escurrimiento del agua sobre la cara de los taludes.

Figura 15 Taludes cercanos al río Alajuela

En el oficio “UAP-FSJSR-2022-02-180” aportado por la Supervisora, se indica que al igual que el resto de los taludes, el fenómeno que allí priva es el hecho de que el agua de lluvia es absorbida por la primera capa de material superficial que es más poroso que el material subyacente, y por el desagüe en el contacto de los dos materiales que componen el talud, se genera la presencia de cárcavas más profundas en el material inferior. Como se mencionó anteriormente, al respecto de este análisis no se tienen comentarios pues no se ha realizado una inspección frecuente para verificar esta condición. Sin embargo, sea cual sea la razón por la que se generan estos surcos y cárcavas, se considera recomendable realizar un manejo adecuado del agua de la escorrentía superficial para evitar la erosión de la cara de los taludes y una eventual presencia de inestabilidades locales que ameriten medidas más complejas.

Igualmente, en cuanto a las medidas de protección contra la erosión, la Supervisora indica en este oficio que, como en el resto del proyecto, se ha trabajado ampliamente en el análisis y diseño ambiental de esta protección con vegetación apta para las condiciones del Proyecto. Lo cierto del caso, es que aún no se encuentran implementadas y se considera que lo más apropiado es que estén implementadas para la próxima época de lluvias que será en pocos meses.

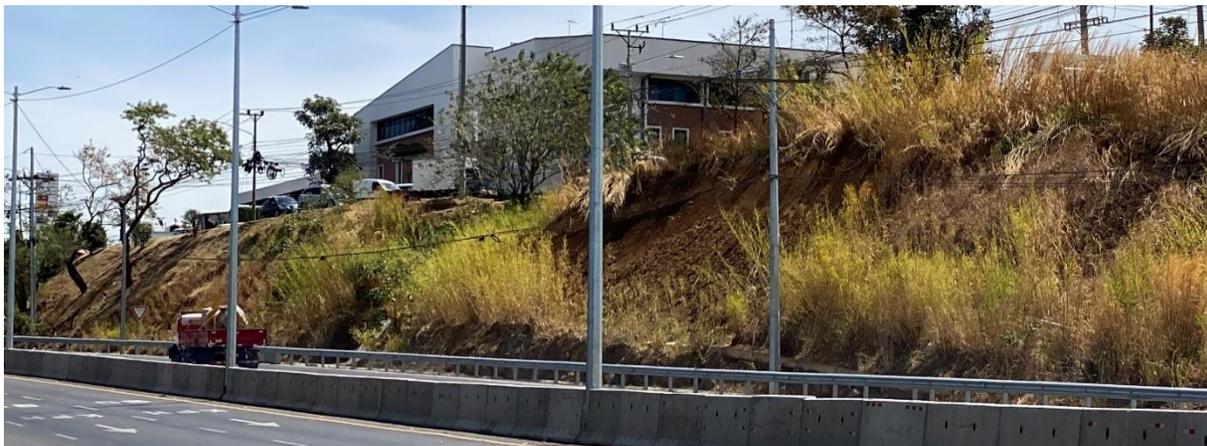
Como se mencionó en los informes “LM-PIG-14-2020” y “LM-EIC-PIG-I-26-2021”, en esta zona existió un problema al colocar adecuadamente el vetiver como medida de protección contra la erosión del talud. Al momento de la visita, como se muestra en la Figura 16, no se logra constatar cambio alguno respecto a lo indicado en estos informes, a pesar de que se trata de una foto de frente al talud en el sentido San José – San Ramón.

Figura 16 Talud cercano a las terminales y aduanas Santamaría

Lo cierto es que estos trabajos no se han realizado aún, ni por parte de la Municipalidad ni del Contratista, y se considera recomendable e incluso prioritario realizarlos antes de que inicie la época lluviosa. Si este accionar no se realiza de manera oportuna, existe la posibilidad de que se puedan repetir más situaciones como la observada el día de la visita, donde se observa que sección de la calle que se encuentra en la parte superior del talud falle por una inestabilidad local del mismo. Esto puede observarse en la Figura 18.

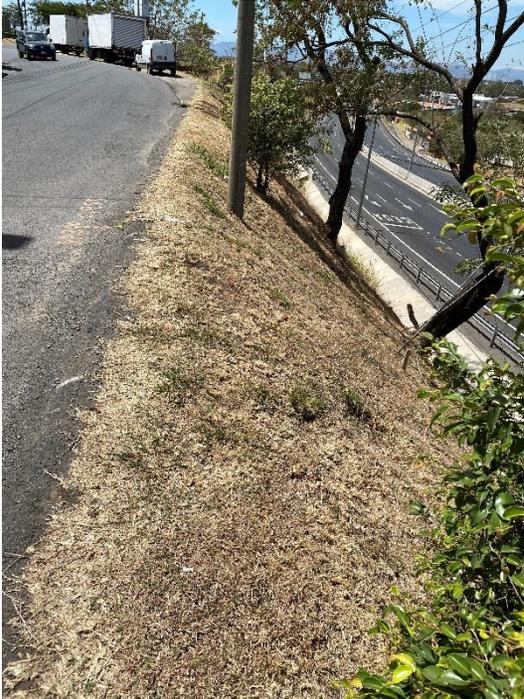
Una vista más cercana, en la zona superior del talud, como la que se muestra en la Figura 17, logra constatar lo comentado anteriormente y observado en la Figura 16. En esta se observan zonas con poca o nula vegetación, dejando expuesta la cara del talud a los efectos que la erosión pueda ocasionar. Adicionalmente, en la Figura 17, se puede observar como aún no se han colocado obras para el manejo de la escorrentía superficial.

Figura 17 Parte superior del talud cercano a las terminales y aduanas Santamaría

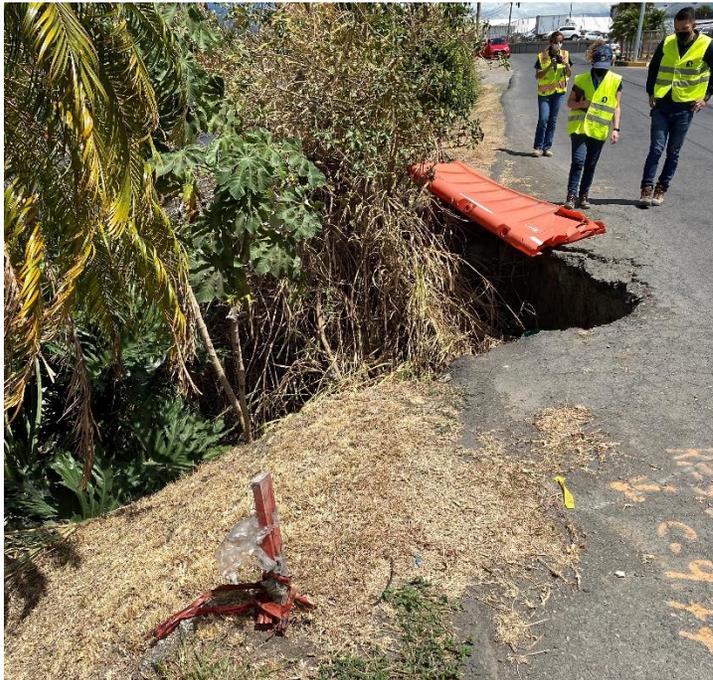
Figura 18 *Falla local del talud en zona de aduanas Santamaría*

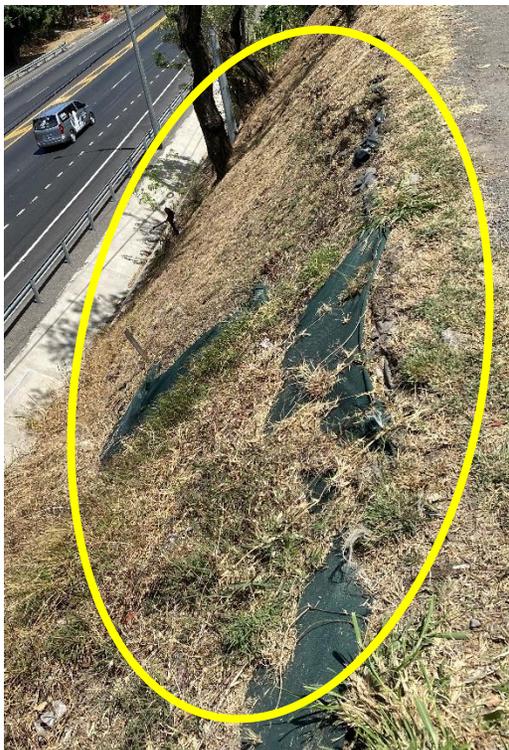
Si bien es cierto se han realizado trabajos en la zona que ayudan a brindar protección a los taludes, como el mostrado en la Figura 19, se considera no han sido suficientes para evitar inestabilidades que afecten el funcionamiento de las calles.

Figura 19 *Algunas medidas contempladas en el talud en zona de aduanas Santamaría*

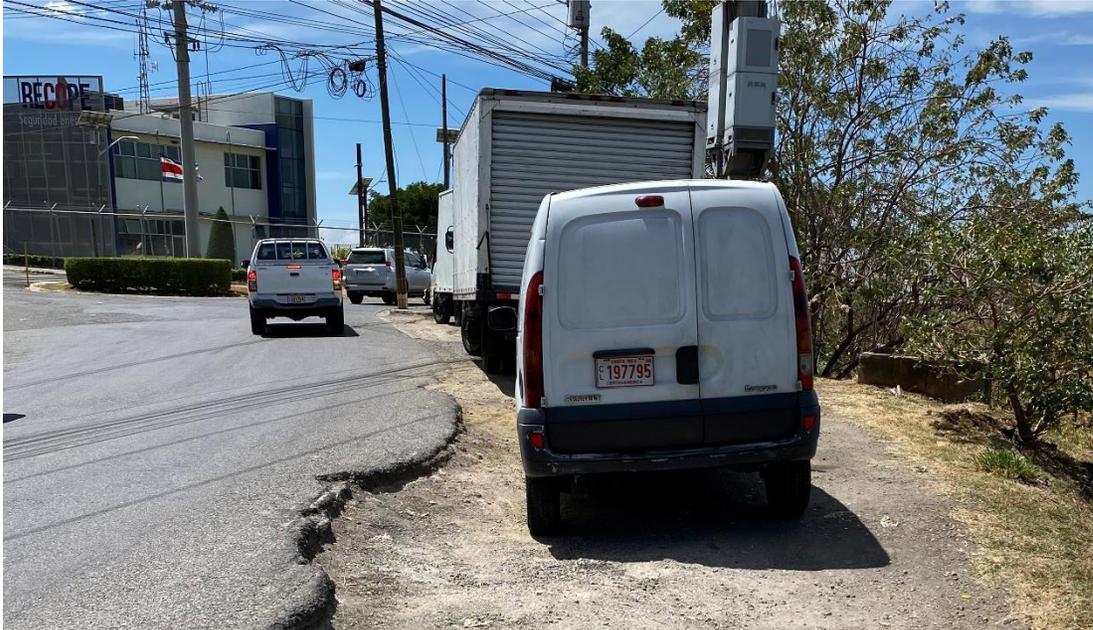
Finalmente, es importante señalar que la problemática de la sobrecarga provocada por los vehículos estacionados en la zona persiste, como se observa en la Figura 20 y es importante que, si finalmente se realiza un trabajo de estabilidad de taludes, por parte de la Municipalidad de Alajuela o el Contratista de este proyecto, se considere el efecto que puede proporcionar esta sobrecarga a la estabilidad y deformabilidad del talud.

Figura 20 Vehículos estacionados en la corona del talud derecho (sentido San Ramón – San José) en las cercanías de las terminales y aduanas Santamaría
