Informe: EIC-Lanamme-INF-0437-2022

Visita de evaluación de la condición actual de ruta cantonal entre Sarchí Norte y Los Bajos del Toro, Valverde Vega

San José, Costa Rica
Abril, 2022

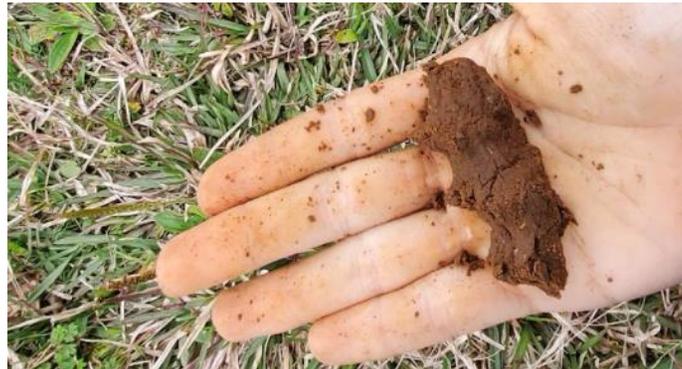
Durante la visita, en general, se observan que las obras existentes se encuentran en buen estado, los materiales que conforman la primera capa del terreno corresponden en cuanto a color y plasticidad aparente a los indicados en el estudio geotécnico. Esta condición se muestra en la Figura 3, en la que se puede apreciar un material de color café claro que al ser manipulado con la mano se comprueba que es fácilmente moldeable, quedando residuos del material embadurnados en los dedos. Esta característica es propia de suelos con alta plasticidad.

Figura 3. Material café claro con alta plasticidad que conforma la primera capa de suelo.

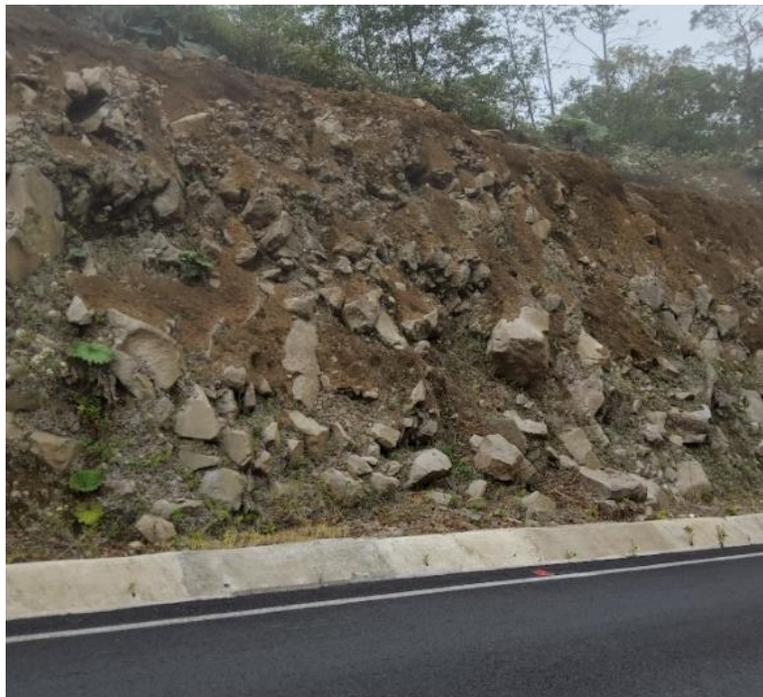
Sin embargo, a partir del km 1,3 del tramo, se identificaron taludes conformados por roca fracturada (ver Figura 4). Esta condición no corresponde con el modelo geotécnico general del sitio indicado en el estudio geotécnico, lo cual se presume puede estar asociado a una cantidad limitada de perforaciones exploratorias que como consecuencia dan información limitada que debe ser extrapolada para obtener un modelo geotécnico del área que abarca el proyecto.

Figura 4. Taludes conformados por roca fracturada.

Además, y aunque en dicho estudio no se contemplan los taludes conformados por material rocoso, se enfatiza en la importancia de implementar técnicas de protección contra caída de bloques y en un principio realizar una campaña de exploración geotécnica adecuada para poder conformar un modelo geológico – geotécnico que sea lo más representativo posible del sitio.

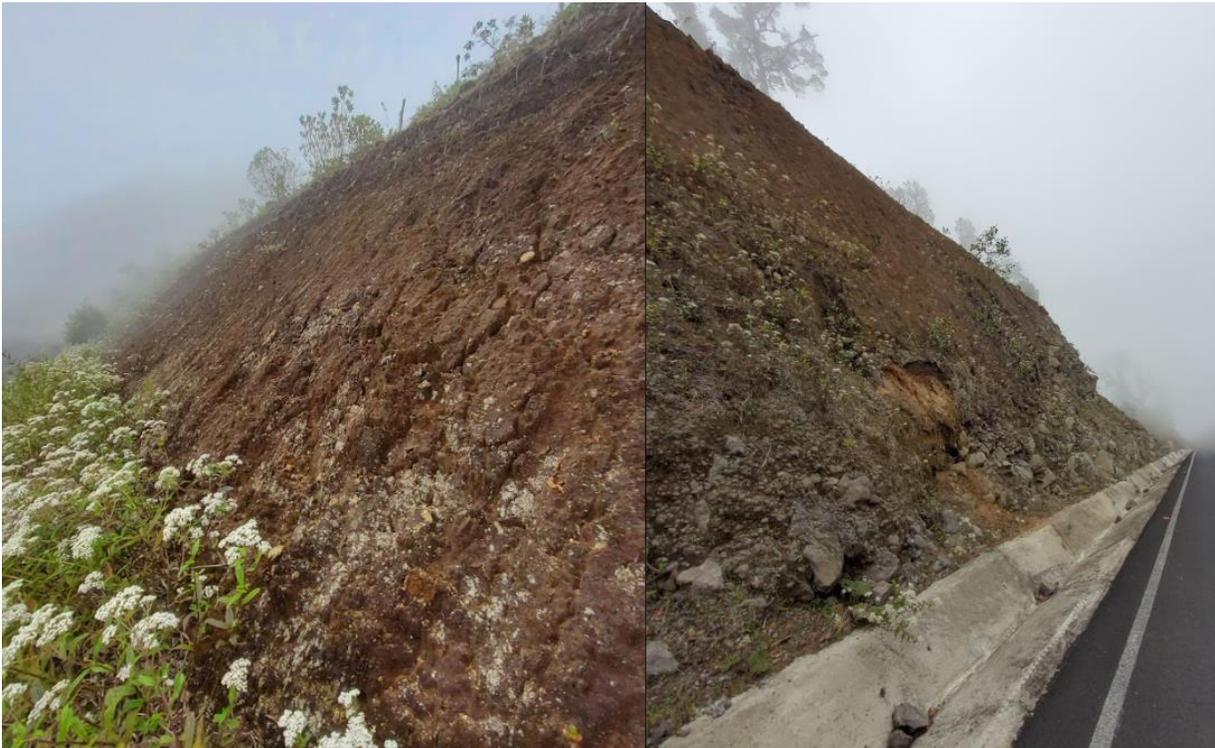
En cuanto a los taludes conformados por material limoso, de acuerdo con el estudio geotécnico presentado, deben estar protegidos con técnicas de hidrosiembra. Sin embargo, como se muestra en la Figura 5, los taludes presentan cárcavas producto de la escorrentía superficial y no cuentan con ninguna protección en la cara del talud.

Figura 5. Condición actual de los taludes conformados por material limoso

De acuerdo con lo indicado en el estudio geotécnico, los taludes debieron ser conformados con una pendiente de 1:1 (45°) y con una berma de 3 m a la altura de 8 m, para salvar alturas de hasta 14 m. Durante el recorrido y como se muestra en la Figura 5 y Figura 6, las pendientes de los taludes parecen tener una pendiente superior a los 45° recomendados. Dada esta condición, se considera apropiado realizar mediciones topográficas para verificar el cumplimiento de los cortes del terreno, ya que pendientes más empinadas implican menor excavación y por lo tanto un menor volumen de movimiento de tierra en el proyecto.

Después de realizar el recorrido por el tramo cantonal entre Sarchí Norte y Bajos del Toro, se concluye que es importante prestar especial atención a la protección de la cara de los taludes, tanto los conformados por material limoso como los de roca fracturada. Se considera recomendable acatar los señalamientos del documento correspondiente a estudios geotécnicos, en el que se indica el uso de técnicas de hidrosiembra para la estabilización y protección de la cara de los taludes de material limoso.

Se enfatiza la importancia de realizar mediciones topográficas para verificar las pendientes actuales de los taludes, ya que en apariencia no cumplen con las recomendaciones de los análisis de estabilidad del estudio geotécnico del proyecto, en el cual se indican que los taludes deben tener pendientes 1:1 con bermas de 3 m de ancho a los 8 m de altura. Se entiende que conformar un talud con una pendiente mayor a la diseñada implica un menor volumen de movimiento de tierras, lo que representa un menor costo del proyecto. Sin embargo, los taludes con pendientes superiores a las diseñadas implican un mayor potencial de riesgo en cuanto a la seguridad del proyecto debido a eventuales problemas de inestabilidad.

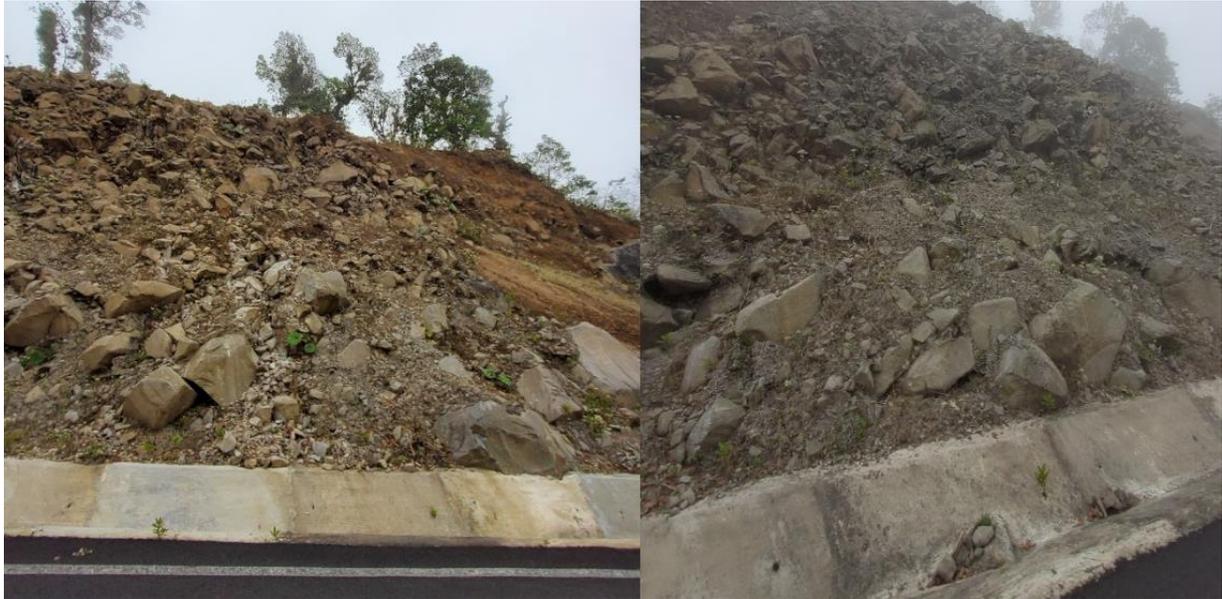
En el caso de los taludes conformados por roca fracturada, se pudo observar que los fragmentos de roca son propensos a caer y no se cuenta con protección contra caída de bloques alguna (ver Figura 6). Incluso se identificaron bloques caídos de tamaño pequeño. Esta condición representa un riesgo potencial para los usuarios de la vía, ya que el pie del talud coincide con el borde del carril, siendo este el punto donde caen los bloques.

Figura 6. Condición actual de los taludes conformados por roca fracturada

Debido a que el estudio geotécnico no contempló el estrato conformado por roca fracturada, se considera recomendable la implementación de medidas de protección para taludes rocosos como lo son barreras dinámicas o sistemas de mallas flexibles anclados, para la protección de la vía contra la caída de bloques de roca.

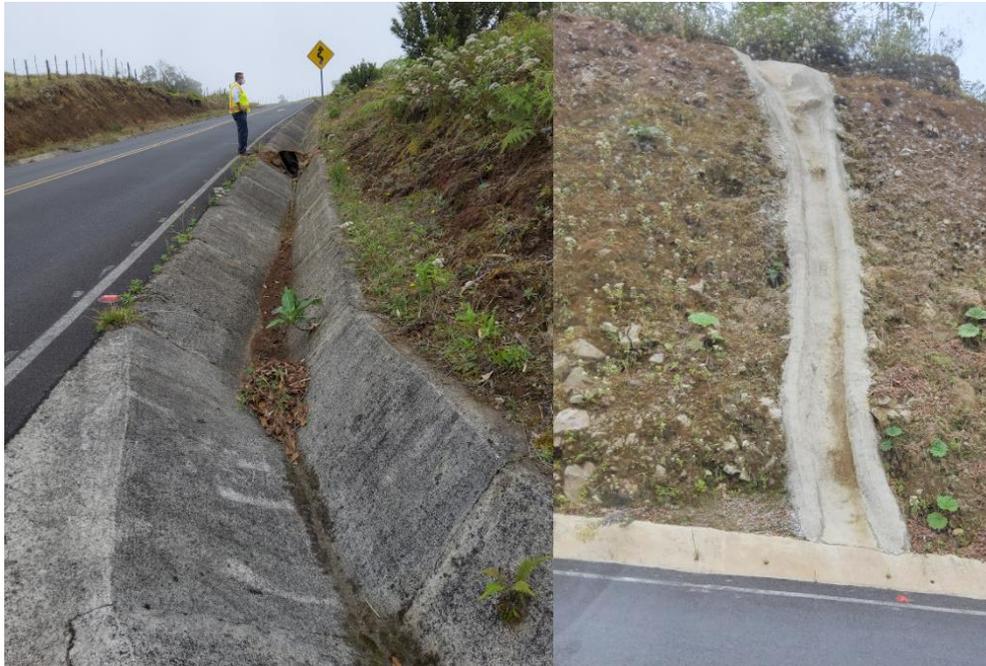
Durante el recorrido se identificó la presencia de cunetas y canaletas de recolección y descenso de las escorrentías en el tramo inicial del proyecto, hasta aproximadamente 1,5 km. A partir de este punto y cuando la pendiente de la vía se encuentra más empinada, las obras de drenaje desaparecen. Esta situación se observa en la Figura 7. En general, las obras de drenaje observadas en el tramo inicial no cuentan con continuidad hacia el tramo final del proyecto. Al no contar con una apropiada canalización del agua de escorrentía superficial, los muros de gaviones que se encuentran en la sección final del tramo analizado, son impactados directamente por el flujo de agua que desciende a velocidad desconocida, pero que por la pendiente de la vía se puede presumir que se trate de altas velocidades de flujo, lo cual puede generar un desgaste en los gaviones.

Figura 7. Obras de drenaje en el tramo inicial del proyecto

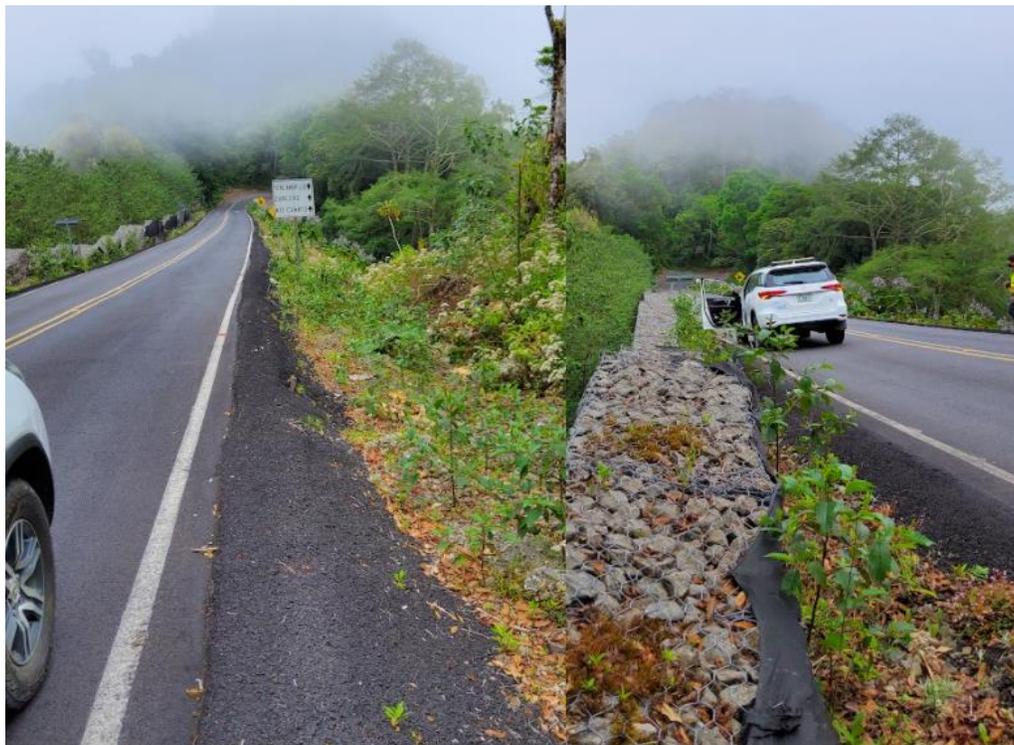
Dada esta condición se concluye que las obras de drenaje propuestas para el proyecto de acuerdo con lo indicado en el estudio geotécnico se encuentran actualmente incompletas por lo que no operan de

manera óptima para canalizar el agua de escorrentía. Lo anterior desencadena problemas de estabilidad en los taludes y desgaste de las obras de retención que impactan.

Figura 8. Ausencia de obras de drenaje en el tramo final del proyecto

Además, es importante verificar el cumplimiento de las recomendaciones del estudio geotécnico en cuanto al sistema de drenaje, ya que durante el recorrido se observó que únicamente se cuenta con cunetas de colección y descenso de las escorrentías en aproximadamente los primeros 1,5 km del tramo vial. El tramo final del proyecto no cuenta con estructuras de drenaje y tampoco fue posible localizar cunetas en el contratallud, tal cual se indica en los estudios geotécnicos del proyecto.

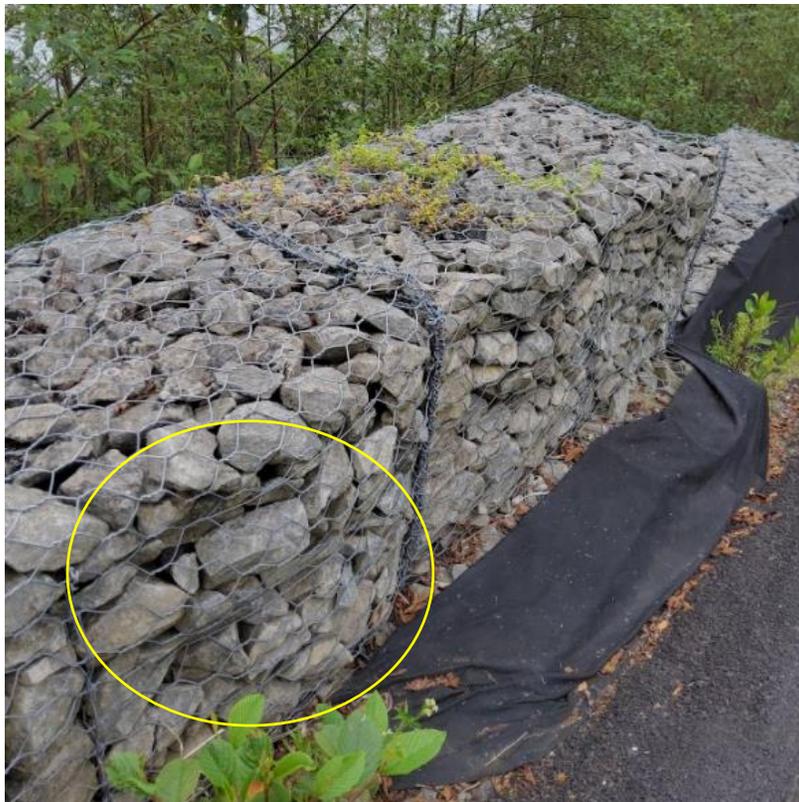
Durante la visita realizada, se evaluó la condición actual de los muros de gaviones y los materiales utilizados en la sección final del tramo que abarca el proyecto. En lo que respecta a la alineación vertical de los muros, no se observan problemas de verticalidad a simple vista, lo que indica buenas prácticas constructivas y un buen estado actual de las obras de retención. Únicamente se observaron algunas zonas levemente deformadas en el trasdós de las canastas que se encuentran sobre el nivel del trazado de la vía, pero esta condición no representa un problema de estabilidad para el muro. Esta situación es esperable que ocurra en las condiciones en las que se encuentra el nivel superior del muro de gaviones, ya que al ser una obra de retención que funciona por gravedad (en decir bajo su propio peso) y no tener confinamiento, es un normal que se presenten deformaciones leves. Esta situación se muestra en la Figura 9.

Figura 9. Conformación de las canastas de gaviones
