Informe: EIC-Lanamme-INF-0441-2022

Informe de verificación de deformaciones verticales en los muros de relleno reforzado del paso elevado San Miguel en Ruta Nacional 1, Limonal- Cañas

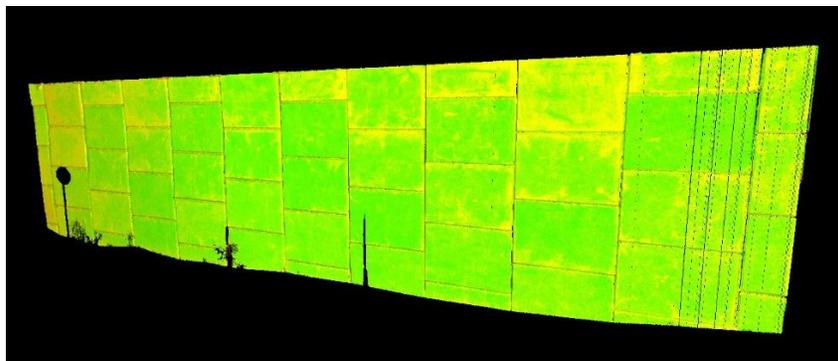
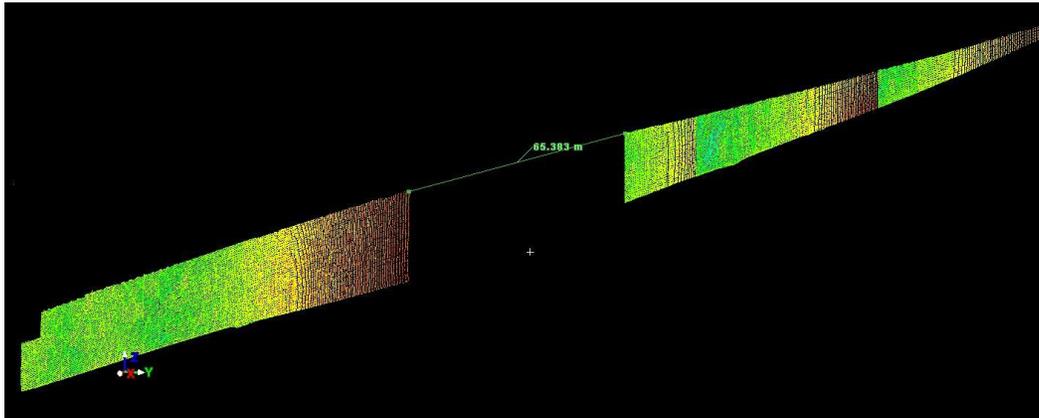
Figura 2. Modelo de elevación digital de los muros de relleno reforzados evaluados: (a) Muro cara frontal (b) Muro margen derecha, del paso elevado San Miguel en Ruta Nacional 1, Limonal- Cañas

Como se observa en la Figura 2 b, debido a un error en proceso de almacenamiento de datos por parte del equipo, quedó un faltante de aproximadamente 65 metros en el muro, por lo que se procedió a realizar el análisis tomando las nubes de puntos de la sección inicial y la sección final por aparte.

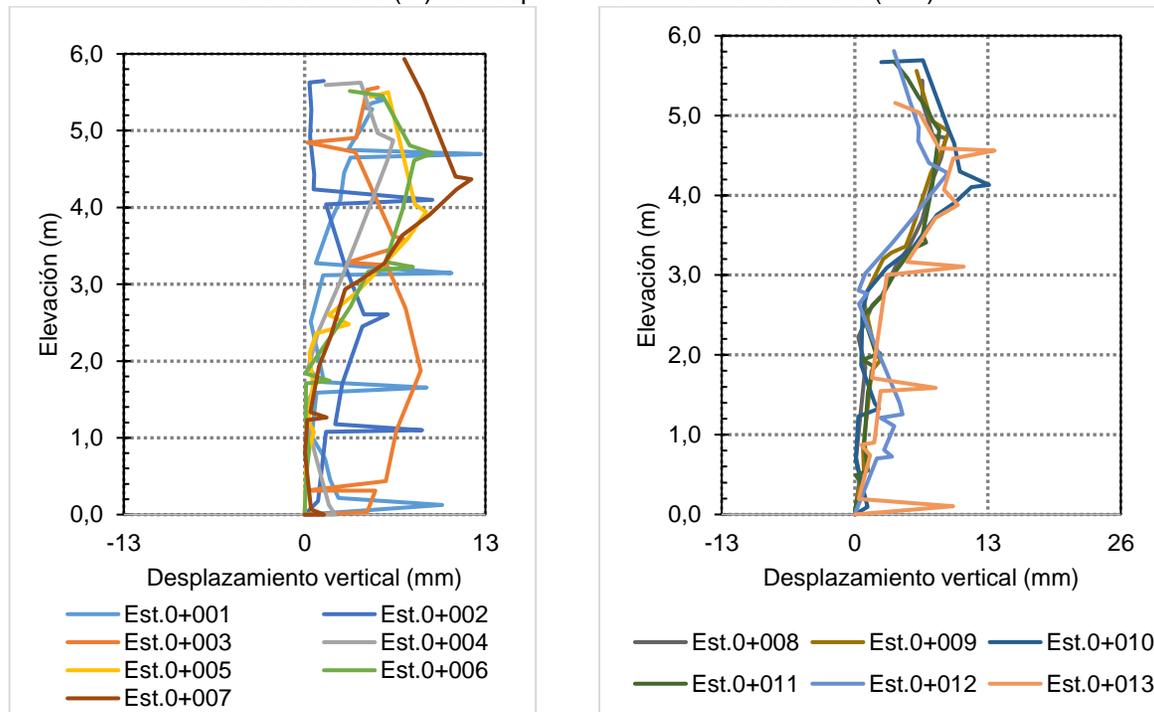
Figura 3. Resultados de verticalidad del Muro de relleno reforzado (cara frontal)

Como se puede observar en la Figura 3, el muro presenta desplomes, tanto hacia afuera del muro como hacia adentro del mismo, con valores que se encuentran dentro de la tolerancia establecida por el CR-2010, de una relación de 13 mm por cada 3 m de altura, lo cual indica buenas prácticas constructivas en el levantamiento del Muro.

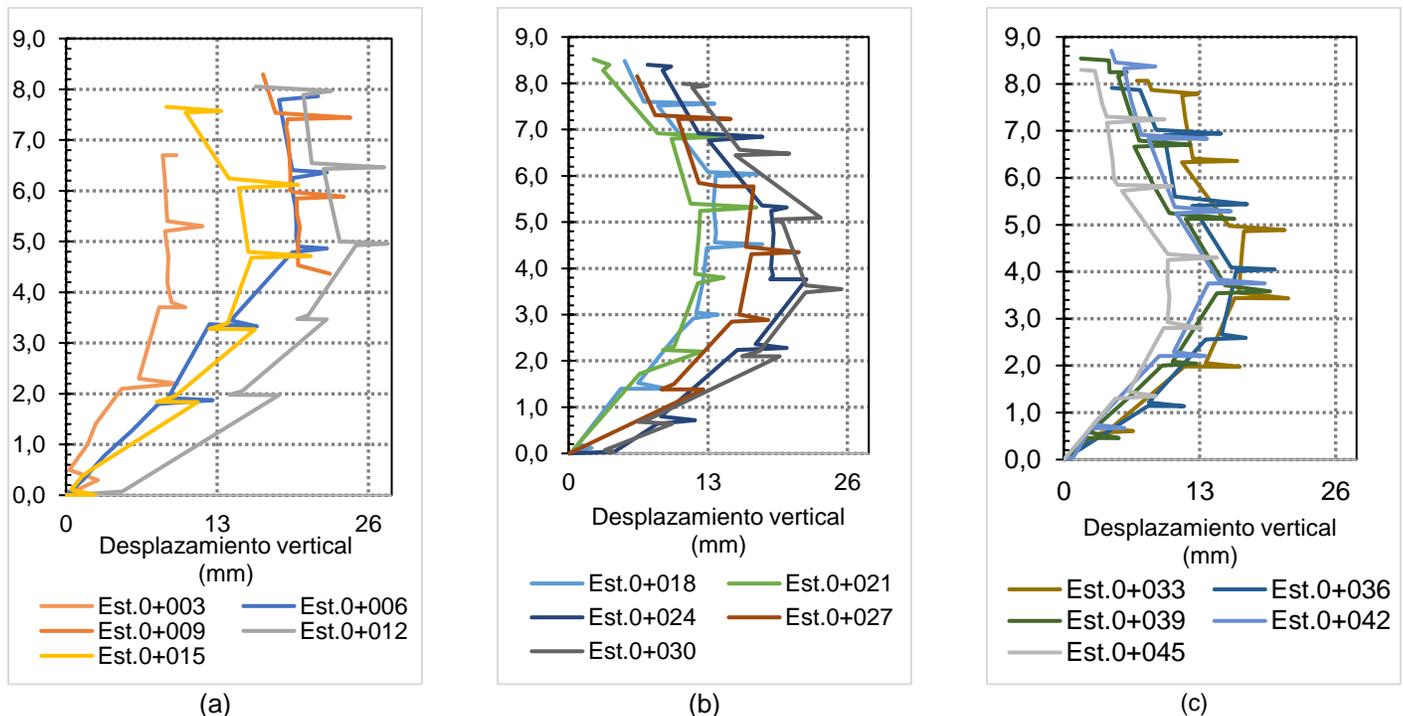
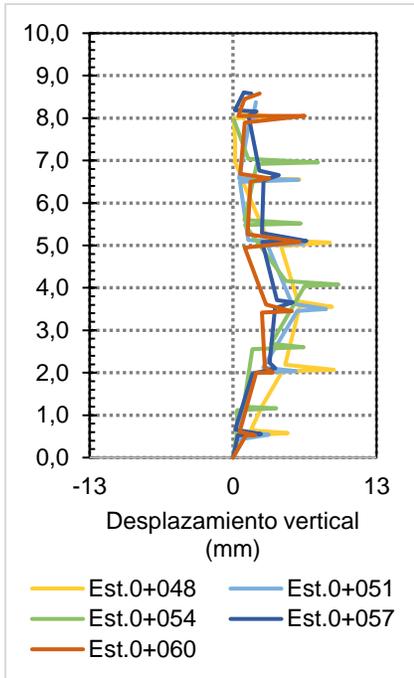
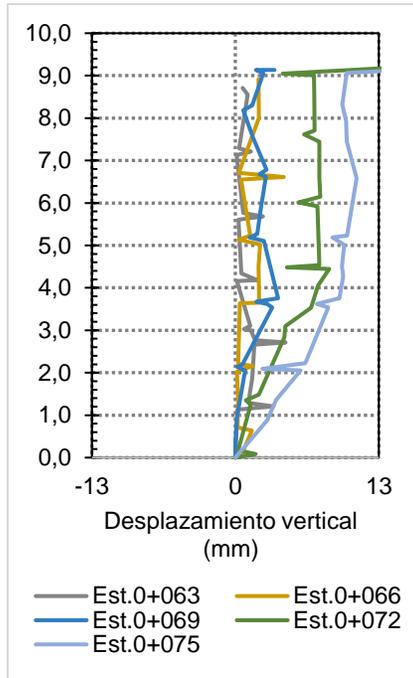
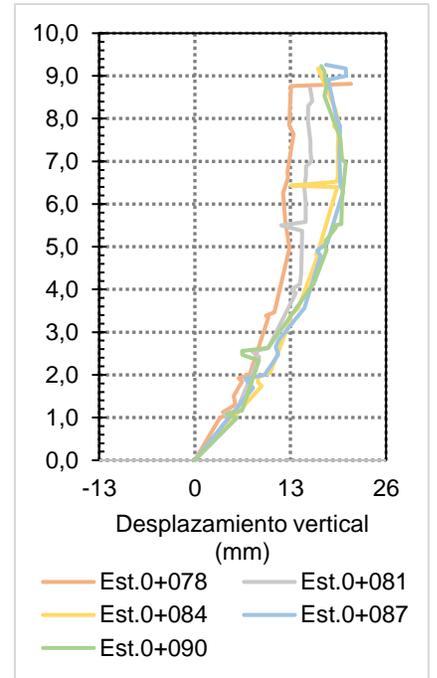
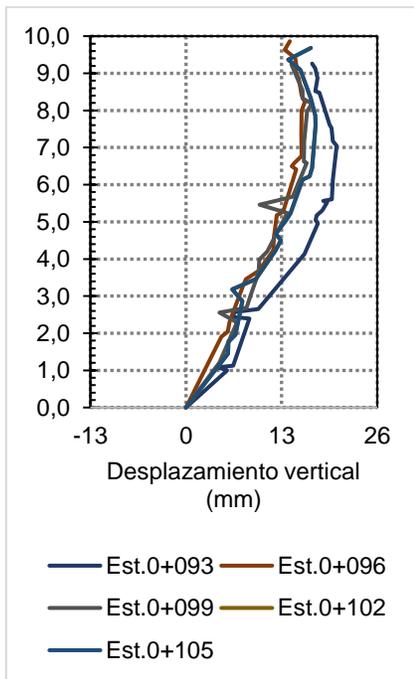
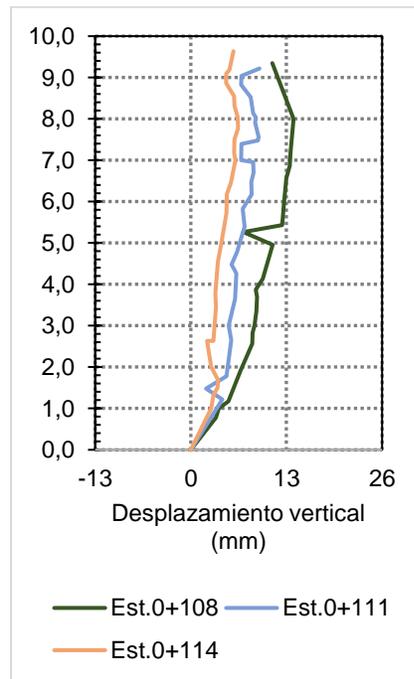
Figura 4. Resultados de verticalidad del muro margen derecha "tramo inicial"

Como se puede observar en la Figura 4, el muro presenta desplomes, tanto hacia afuera del muro como hacia adentro del mismo, con valores que se encuentran fuera de la tolerancia establecida por el CR-2010, que es una relación de 13 mm por cada 3 m de altura, lo cual indica que las prácticas constructivas en el levantamiento del muro presentan ciertas deficiencias.

En general, se observa que en los primeros 3 metros de altura, los muros presentaron desplomes hacia afuera del muro, destacándose como zona crítica hasta la Estación 0+045 y de la Estación 0+078 hasta la Estación 0+090, lo cual puede representar una condición desfavorable para la estabilidad y seguridad del muro. En algunas secciones del muro la tendencia del desplome hacia afuera se extiende en la totalidad de la altura del muro y en otras secciones analizadas a partir de los 4 m aproximadamente se presenta un cambio en la inclinación.

Es importante destacar, que la magnitud de estos cambios de inclinación o pendiente, inicialmente hacia afuera y posteriormente hacia adentro del muro, son responsables de que sean observados en el sitio grandes deformaciones en el muro. Lo cual fue particularmente evidente en los estacionamientos iniciales que corresponden a las zonas de mayor altura del muro.

De acuerdo con los resultados de la Tabla 2 el incumplimiento de la verticalidad por cada 3 m de altura se encuentra localizado en las estaciones iniciales aproximadamente hasta la Estación 0+042. Posterior a esto, la sección comprendida entre las Estaciones 0+072 y 0+105, presentan desplome superior a 13 mm respecto a la altura total del muro, al compararlo con los respectivos gráficos se observa que el desalineamiento se ubica en la zona superior del muro. Esta situación se observó en campo y se indica en el documento “*EIC-Lanamme-INF-0136-2022*”. Basado en estos análisis, en la condición observada en campo y respaldada con el documento “*EIC-Lanamme-INF-0136-2022*”, además de los resultados consistentes con las conclusiones del documento “*Anexo I - 669 142-Limonal-Cañas- Visita Obra 2021-11-08-10 San Miguel y Aserradero*”, es esperable que la zona de datos faltante tenga un comportamiento similar a lo obtenido en las dos secciones analizadas, donde es posible que exista un desalineamiento en las secciones del muro con alturas mayores, y que la zona de alturas menores cumpla con la verticalidad para intervalos de cada 3 m de altura del muro. Por lo tanto, se considera que con la información obtenida en conjunto con los análisis previos y los presentes en este informe es suficiente para concluir dicha condición del muro.

Por lo tanto, es posible concluir que el muro presenta una zona crítica que indican no conformidades de la tolerancia establecida por el CR-2010, indicando prácticas constructivas deficientes en el levantamiento del muro. Esta zona esta comprendida entre las estaciones 0+000 hasta 0+045 del muro ubicado en la margen derecha del paso elevado San Miguel en la RN 1 Limonal- Cañas. En general esta margen del muro presenta desalineamiento hacia afuera del muro respecto a la altura total, lo que genera una sensación de inseguridad para los usuarios. Además, al presentar cierta inclinación hacia afuera del muro, se considera que esta condición resulta desfavorable para la estabilidad del muro y puede desmejorar una vez el proyecto entre en la fase operativa. Por lo tanto, se considera recomendable implementar un sistema de monitoreo para contar con un registro periódico de las deformaciones de verticalidad del muro en el tiempo y poder hacer recomendaciones de mejoramiento oportunas.

Finalmente, según el “Design and Construction of Mechanically Stabilized Earth Walls and Reinforced Soil Slopes – Volume II”, se indica que: las secciones de muro que no se ajusten a las tolerancias establecidas deben ser reconstruidos sin costo adicional para la Administración, puesto que los paneles desalineados no pueden ser empujados, ni tampoco, pueden ser tirados para colocarlos en su lugar; ya que esto, puede dañar los paneles y refuerzos, y con ello debilitar el sistema.

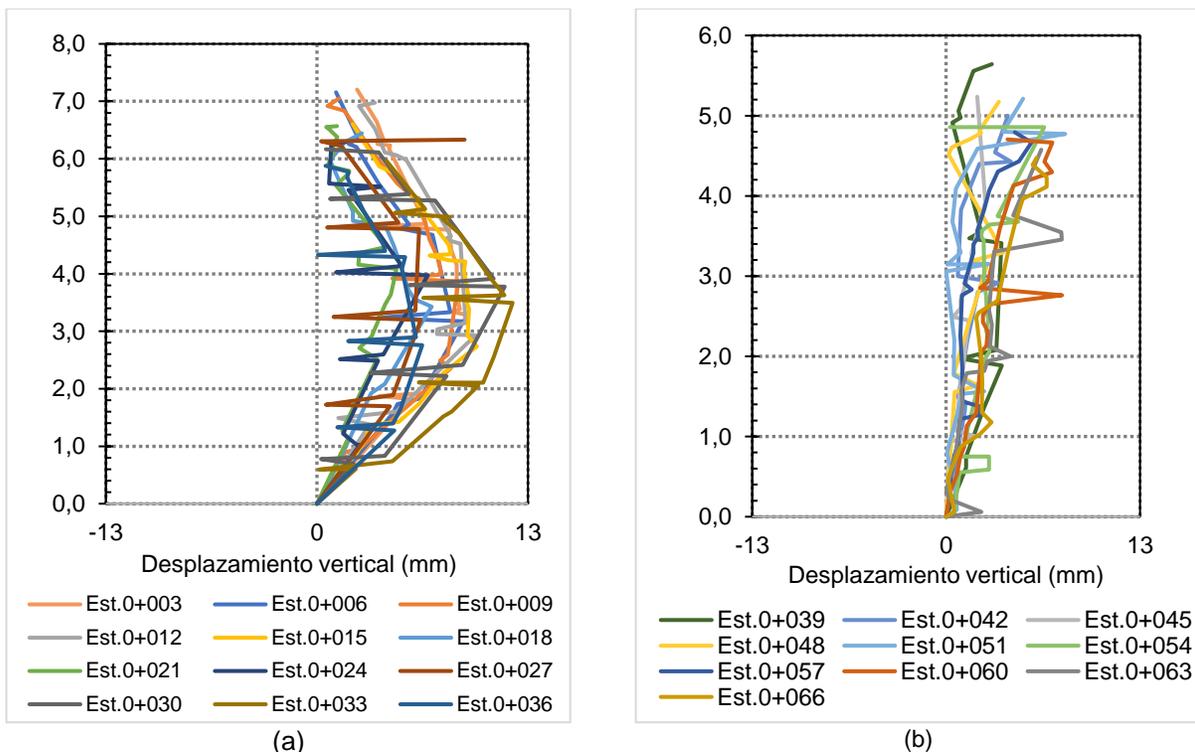
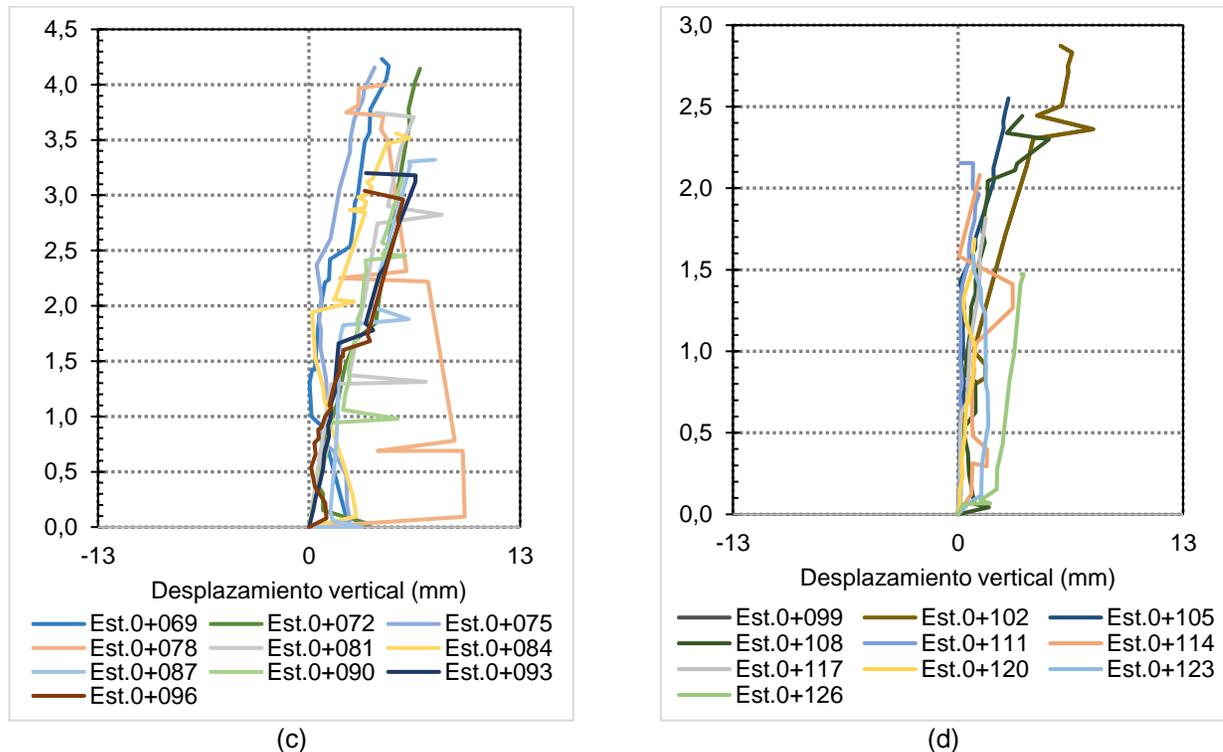
Figura 5. Resultados de verticalidad del muro margen derecha “tramo final”

Como se puede observar en la Figura 5, el muro presenta desplomes, tanto hacia afuera del muro como hacia adentro del mismo, con valores que se encuentran dentro de la tolerancia establecida por el CR-2010, con una relación de 13 mm por cada 3 m de altura, lo cual indica buenas prácticas constructivas en el levantamiento del Muro.
