LABORATORIO NACIONAL
DE MATERIALES Y MODELOS ESTRUCTURALES

Informe: LM-PIG-01-2021

Informe de visita de campo: Proyecto Paso a desnivel Guadalupe

INFORME FINAL

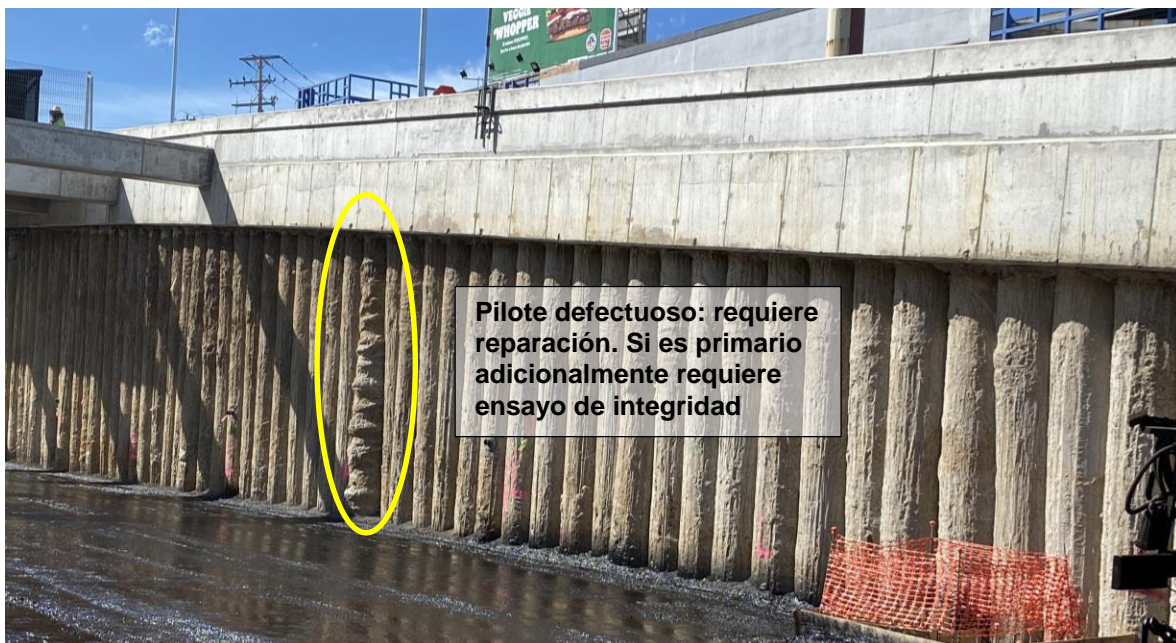
En el sector norte, es decir el más cercano a la intersección de semáforos con Calle Blancos, la mayoría de los pilotes, muestra una condición adecuada, con una alineación dentro de las tolerancias aceptables para este tipo de estructuras. Sin embargo, se observaron algunos elementos que no muestran una terminación adecuada y que se considera recomendable revisar mediante la aplicación de ensayos de integridad, si es que se tratan de pilotes primarios. Tal es el caso del pilote mostrado en la Fotografía 1:

Fotografía 1. Muro de pilotes sector norte, sentido Calle Blancos – San Pedro

Es importante señalar que, si la reparación del pilote va a contemplar el desgaste del concreto que sobresale del nivel de fachada de la pantalla, y si el mismo es un pilote primario, es decir que cuenta con una armadura de acero de refuerzo, se considere verificar si la disminución del área del transversal del elemento, tendrá alguna implicación en el funcionamiento estructural de la pantalla como un todo y si cumpliría con el recubrimiento de acero requerido para estos elementos. Esto debe verificarse por parte del ingeniero diseñador responsable de la pantalla de pilotes.

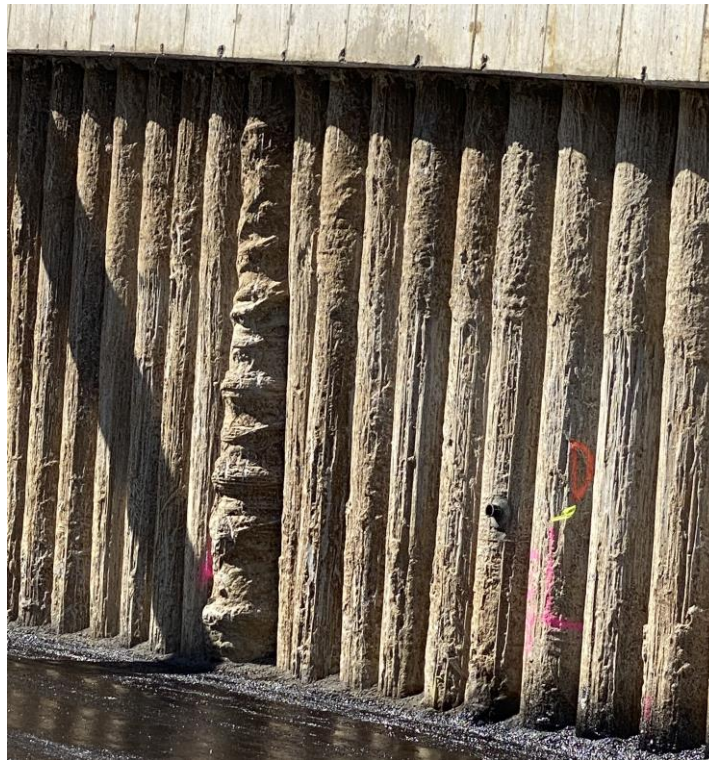
Al observar más cercanamente este pilote, se presume que se trata de un pilote primario que, al momento de ser colado, la armadura pudo tener problemas de alineamiento vertical con el centro de la perforación, o bien las amarras no fueron suficientes y permitieron la apertura de la misma, o el terreno cedió de alguna forma, ya que las protuberancias que muestra hacen suponer que se trata de la espiral utilizada como aros de confinamiento del acero vertical de la armadura (ver Fotografía 2):

Fotografía 2. Pilote defectuoso Muro Norte, sentido Calle Blancos – San Pedro

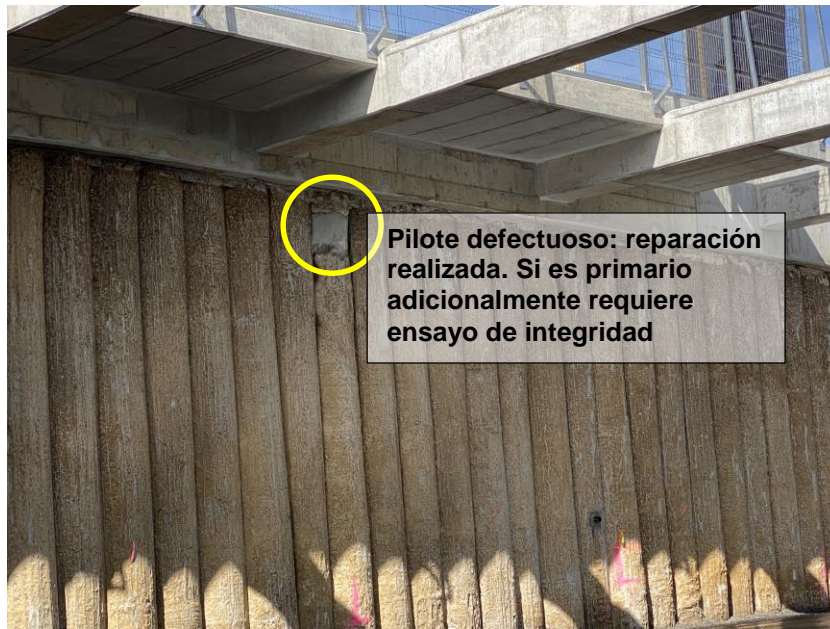
En este mismo muro, más cercano al frente de excavación, se puede observar la reparación de un pilote en la cabeza o zona superior del pilote. Esta condición que hace suponer que el concreto de esta zona no era de la calidad esperada, puesto que cedió al momento en que se realiza la excavación del material in situ de ese tramo. Esto se observa en la Fotografía 3. La reparación se observa adecuada, sin embargo, se considera recomendable que, si se trata de un pilote primario, este sea sometido a un ensayo de integridad para verificar la calidad de la junta realizada entre el concreto del pilote colado con anterioridad y el concreto o mortero colocado en la reparación.

Fotografía 3. Pilote reparado en la parte superior, Muro Norte sentido Calle Blancos – San Pedro

Vale la pena aclarar que esta condición era posible encontrarla en sitio, pues anteriormente se había observado que para algunos pilotes el proceso constructivo que se estaba siguiendo, no permitía observar si en el nivel superior del elemento ya se había alcanzado a colocar la calidad del concreto requerido, o si bien se trataba todavía de la expulsión del sello de material contaminado que la técnica de tubería Tremie requiere para colocar concreto bajo el agua. Esta condición se comentó en el apartado II del informe LM-PIG-06-2020.

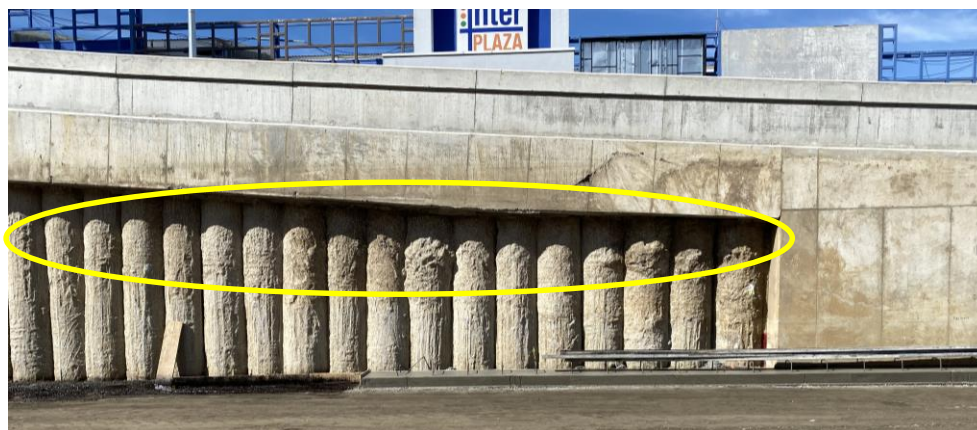
En este mismo muro, de manera generalizada, se observa que, en la mayoría de los pilotes a una misma altura, existen protuberancias de concreto, posible señal de la existencia de un lente de material de consistencia distinta que cedió un poco al momento de la colocación del concreto. En este caso se considera importante que verifiquen las tolerancias para que no existan problemas con la colocación de los paneles de concreto prefabricado que se están utilizando como elementos de fachada en los muros.

Fotografía 4. Muro Norte, sentido Calle Blancos – San Pedro

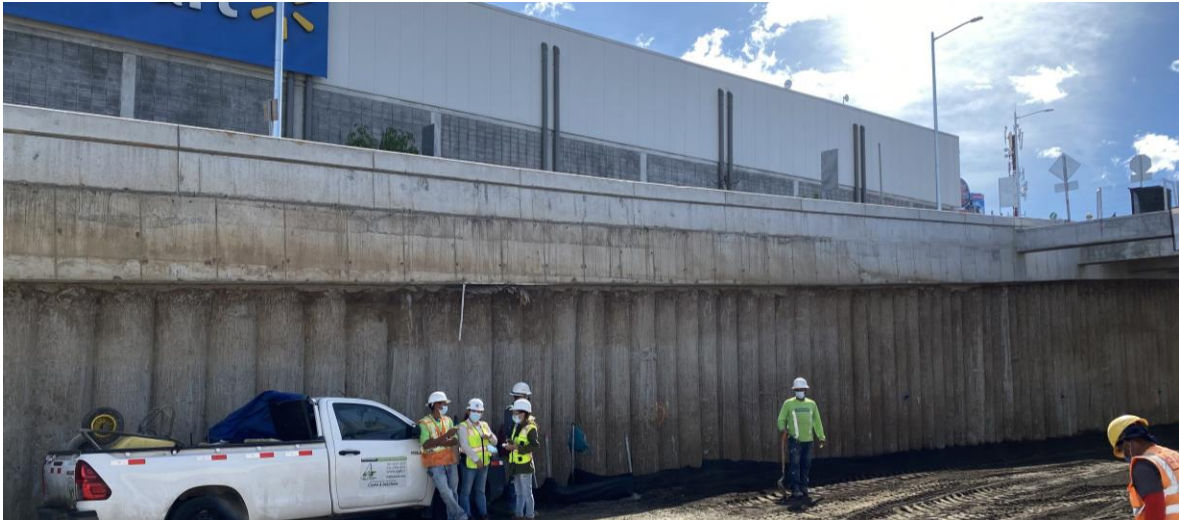
Los pilotes del Muro Norte, sentido San Pedro – Calle Blancos mostraron una mejor calidad que los del sentido contrario comentados anteriormente. Esto puede observarse en la Fotografía 5.

Fotografía 5. Pilotes del Muro Norte, sentido San Pedro – Calle Blancos

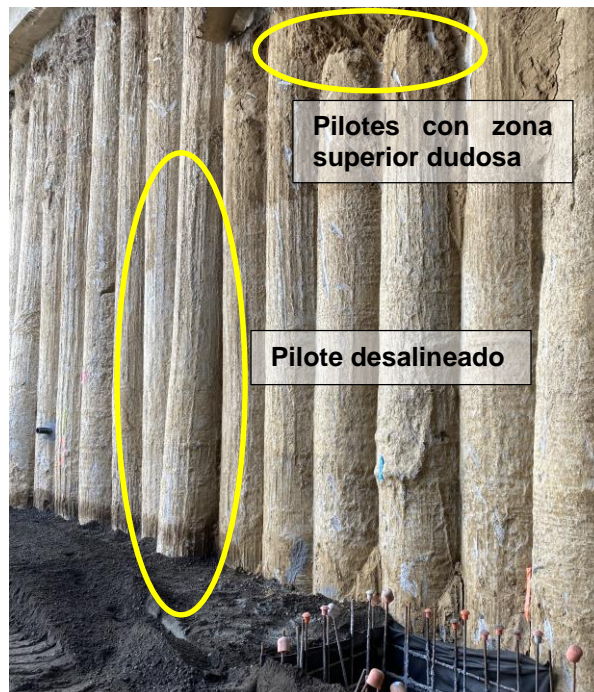
Sin embargo, en la zona cercana al frente de excavación, se lograron observar dos pilotes que se encontraban desalineados respecto a la línea de fachada del muro. Se presume que no cumplen con las tolerancias establecidas de alineamiento vertical, pues a simple vista se observan fuera del plano. Esta condición se muestra en la siguiente fotografía:

Fotografía 6. Pilote desalineado y pilotes dudosos en Muro Norte, sentido San Pedro – Calle Blancos

Adicionalmente, en esta misma zona se observan dos pilotes cuya terminación es dudosa, pues no se tiene claridad si falta el acabado final de la excavación o bien son pilotes que presentan la misma condición del pilote de la Fotografía 3, en cuyo caso su condición ya se comentó anteriormente. Si es esta la situación, se requiere su reparación con los métodos planificados, y al menos uno de ellos (el pilote primario) requiere adicionalmente de un ensayo de integridad para verificar su continuidad.

Este incumplimiento en la alineación del elemento, puede generar futuros problemas en la colocación de los paneles prefabricados de revestimiento final del muro que se están colocando en este proyecto, por lo que su intervención es importante realizarla. Para verificar que se tiene planificado para hacer estas correcciones, es importante solicitar los criterios del contratista que aplican en estas condiciones.

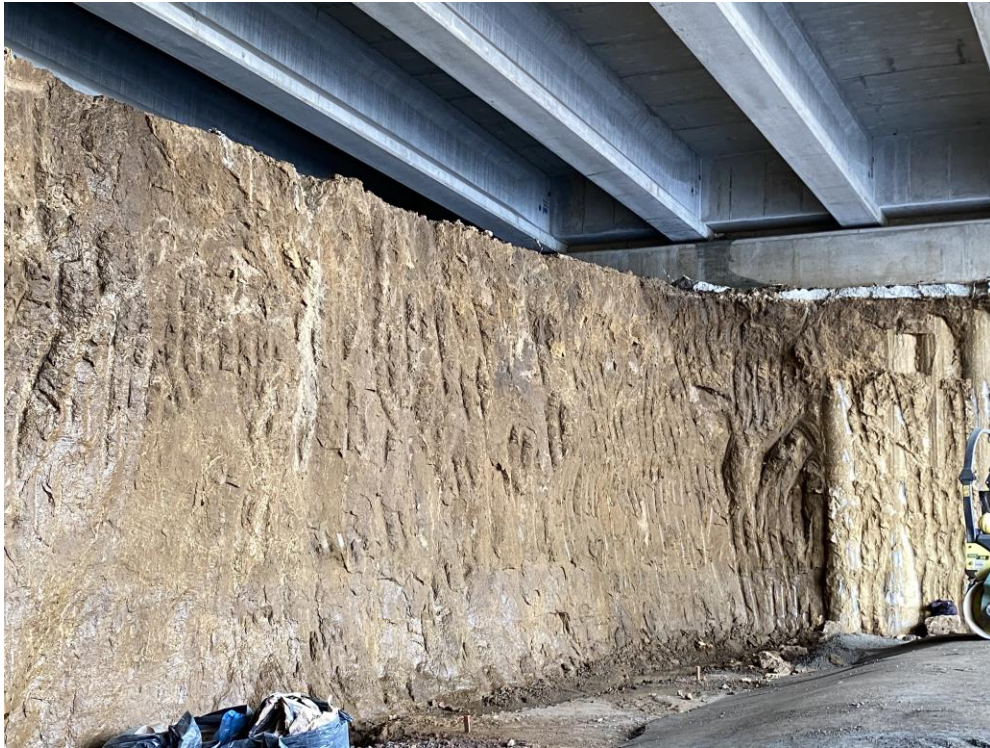
Por último, existe aún un sector que no ha sido excavado pues se requiere realizar el colocado del concreto de una losa en la parte superior que se tenía proyectado realizarlo en la siguiente semana. En esta sección del proyecto, el frente de excavación de este sector se observa estable.

Fotografía 7. Frente de excavación, Muro Norte

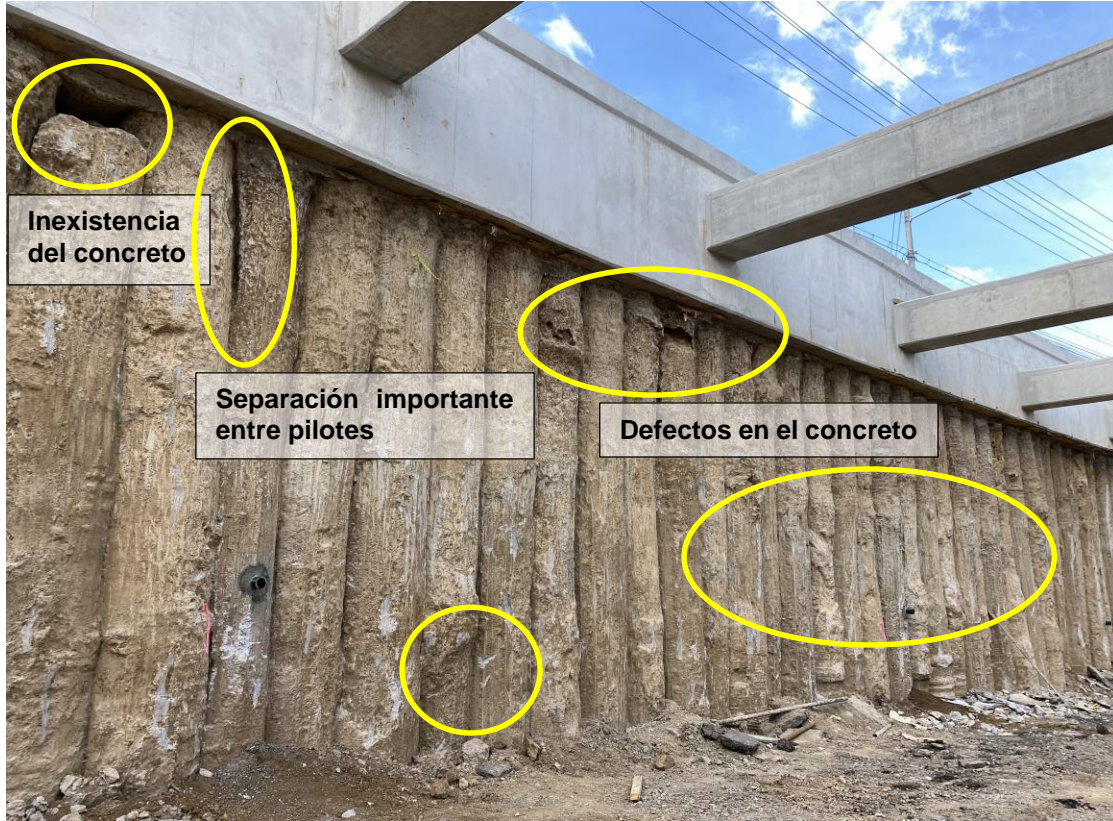
En general, la condición constructiva de los pilotes en este sector del muro y para ambos sentidos, se observa más deteriorada. En la Fotografía 8, se observa la cantidad de pilotes con defectos en su sección transversal mostrando problemas en la colocación del concreto, pilotes con una separación importante entre sí que permiten la fácil infiltración de aguas de niveles freáticos que no debería existir al ser pilotes secantes, entre otros.

Fotografía 8. Pilotes del Muro Sur, sentido Calle Blancos – San Pedro

Al acercarse al pilote que muestra un faltante importante de concreto, se puede notar que se trata de un pilote secundario. A pesar de que estos no aportan a la capacidad estructural del muro, se considera importante repararlo para evitar que se generen deformaciones excesivas que puedan influir en la deformabilidad de la viga superior.

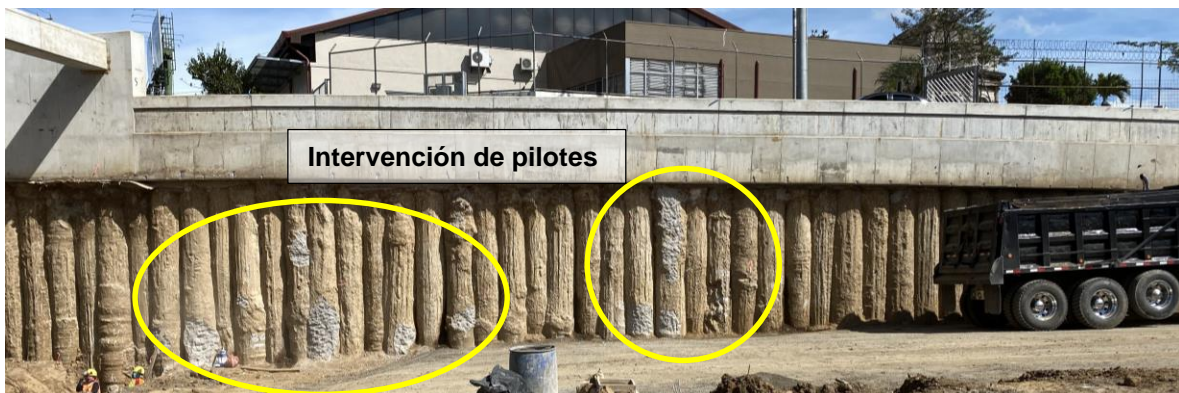
En la Fotografía 9, se observa que los pilotes se han tenido que intervenir de una manera más consistente que en el Muro Norte, señas de que el concreto de los pilotes presentaban mayores defectos.

Fotografía 9. Pilotes intervenidos del Muro Sur, sentido San Pedro – Calle Blancos

Se considera recomendable, que dependiendo de la intervención que se les realice a los pilotes que muestran deformaciones excesivas que hacen necesario eliminar el concreto, se verifique si no se ha reducido considerablemente la sección transversal de los elementos tratados y que el ingeniero diseñador responsable de los muros se cerciore de la capacidad estructural con la que cuenta el muro, dadas las intervenciones realizadas.

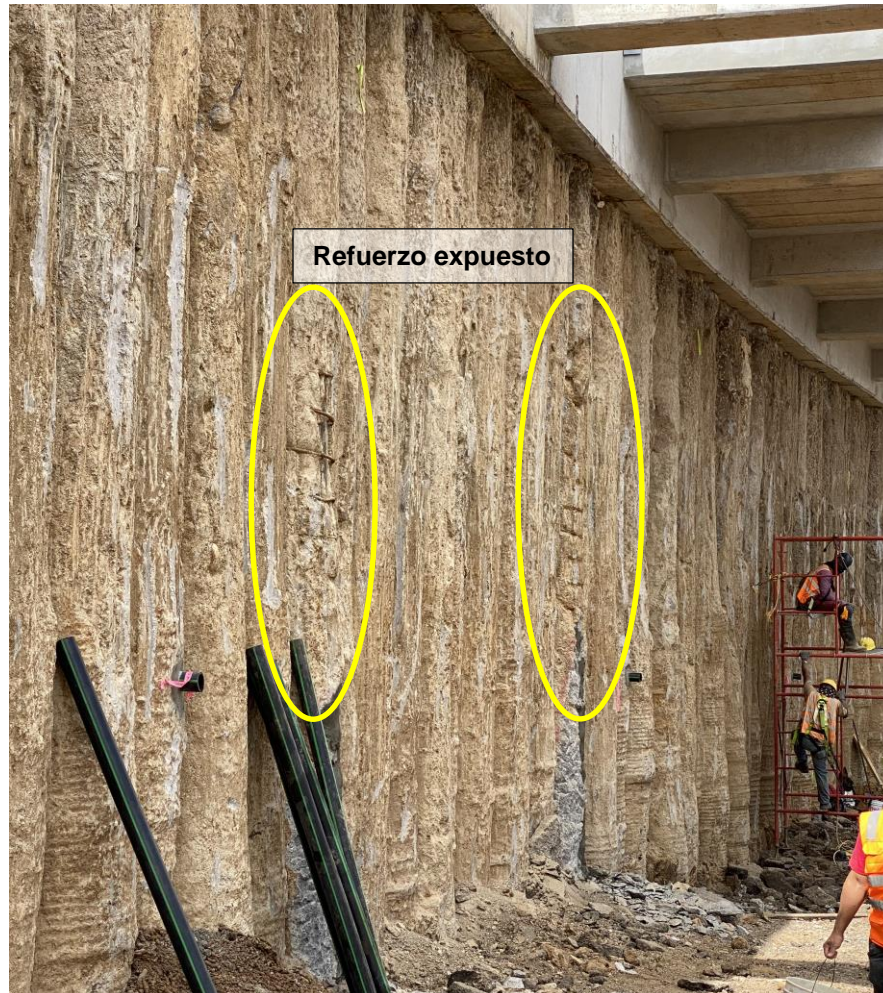
Por otro lado, durante la visita se ha podido observar que inclusive existen pilotes que muestran exposición de la armadura de refuerzo, evidenciando deficiencias ya sea en la técnica del colocado del concreto o en la alineación adecuada del refuerzo vertical.

Fotografía 10. Pilotes con refuerzo expuesto del Muro Sur, sentido Calle Blancos – San Pedro

Por lo observado, se considera que lo que pudo influir más en esta condición, fue la colocación del concreto, pues como se comentó en el apartado II.1 y apartado II del informe LM-PIG-06-2020, la técnica del colocado de concreto sumergido, en especial tratándose de pilotes, debe garantizarse que el elemento cuenta con una condición de concreto adecuada la cual se puede observar al momento en que en la superficie se observa el cambio de color del lodo emergente, que pasa de color café constituido por el material de sello contaminado con suelo y agua de la perforación, a color gris con la consistencia del concreto colocado. Condiciones en el sitio como estas, son las que hacen insistir en que en los proyectos exista una forma adecuada de verificar la formación y expulsión del

Cabe destacar que la ubicación de estos dos pilotes mostrados en la Fotografía 10, coincide con la ubicación del colocado de los pilotes observado durante la visita de junio del 2020, cuyo informe es el LM-PIG-06-2020 antes mencionado.

material de sello con la técnica de tubería Tremie, con lo cual se garantiza que el concreto colocado dentro después de la formación del sello, no se contamina con el agua existente en la perforación.

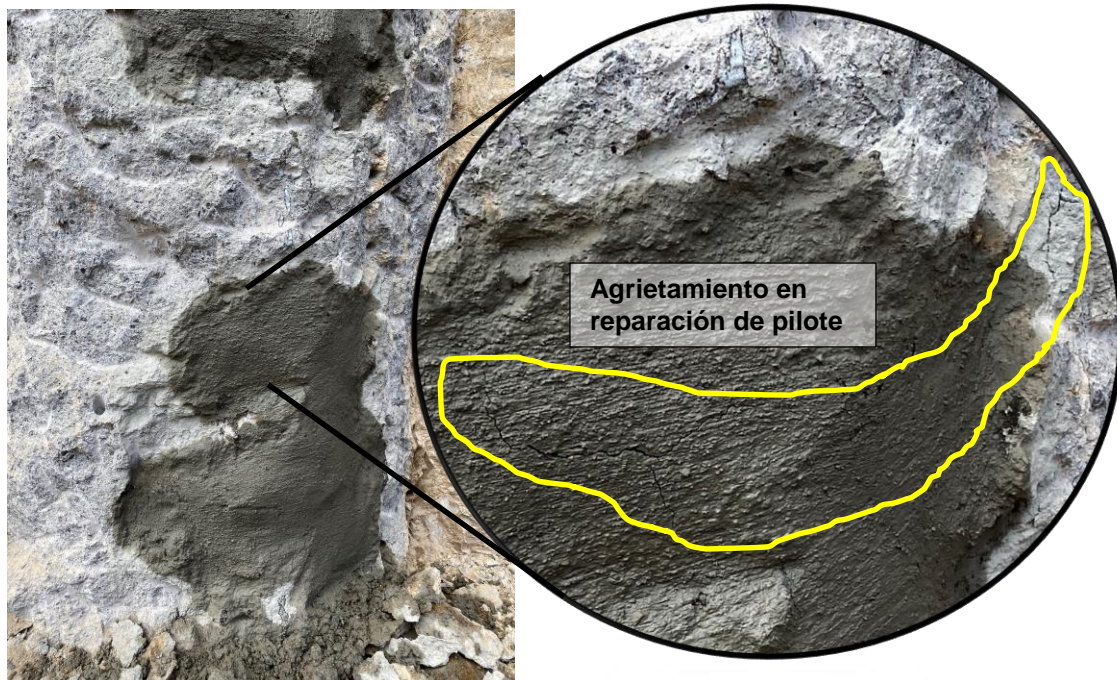
Adicionalmente, se observa la reparación de dos pilotes, la cual fue realizada mediante la inyección de un mortero, según uno de los inspectores entrevistados. En principio, según lo indica el inspector, existe un procedimiento para realizar las reparaciones donde se especifican las técnicas y el material a utilizar. Se considera adecuado solicitar esta información para verificar si lo indicado en dicho procedimiento se encuentra acorde con las técnicas y materiales conocidos para las reparaciones de concreto.

Una de las reparaciones se muestra en la Fotografía 11. La reparación a simple vista se considera adecuada, sin embargo, al acercarse se puede observar que existe un agrietamiento importante que continúa el patrón de agrietamiento del concreto del pilote que ese está reparando. Se recomienda revisar la reparación de este pilote y en lo sucesivo, verificar si las reparaciones en otros pilotes siguen este mismo patrón, haciendo necesaria la revisión y modificaciones en las técnicas de reparación.

Fotografía 11. Reparación de pilote

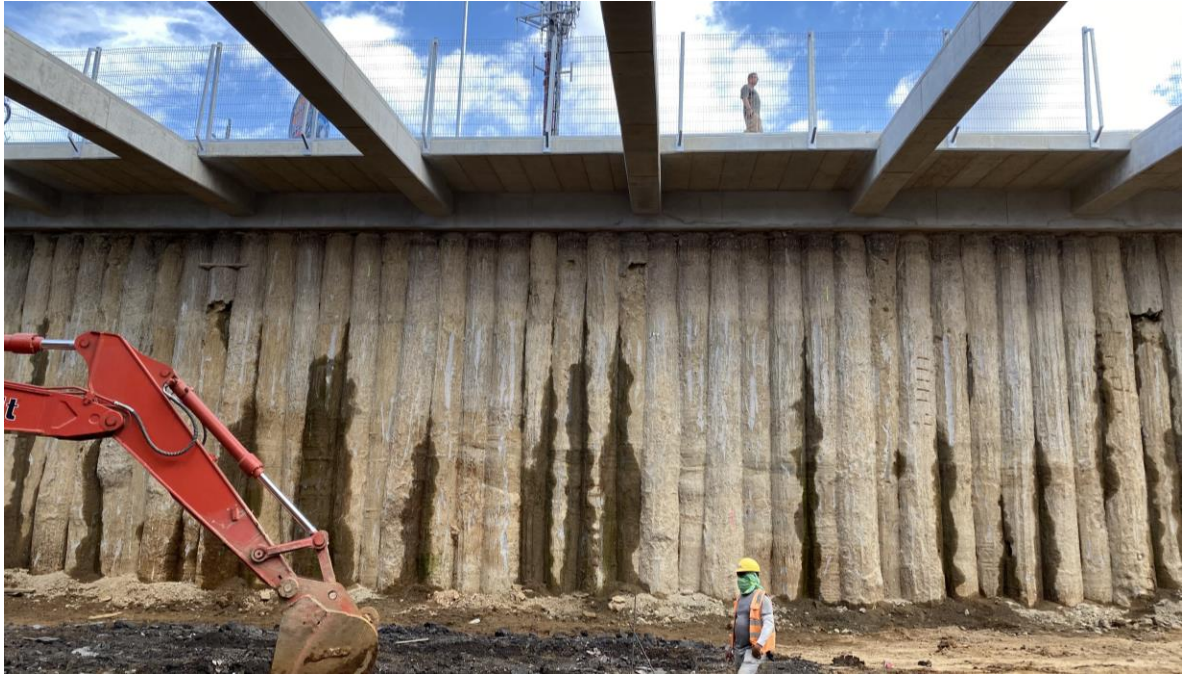
Por último, es claro que existen problemas de infiltración de agua en las paredes de este sector del muro, en especial en el Muro Sur, sentido San Pedro – Calle Blancos. En realidad, este paso de agua no afecta la capacidad estructural del muro, sin embargo, se considera que, al diseñarse una pantalla secante de pilotes, la conceptualización de los pilotes secundarios es para evitar precisamente la infiltración de aguas freáticas a la zona del viaducto. Es por ello que se considera importante realizar las reparaciones pertinentes para evitar este paso de agua. Esto se observa en la Fotografía 12.

Fotografía 12. Infiltración de agua en el Muro Sur, sentido San Pedro – Calle Blancos

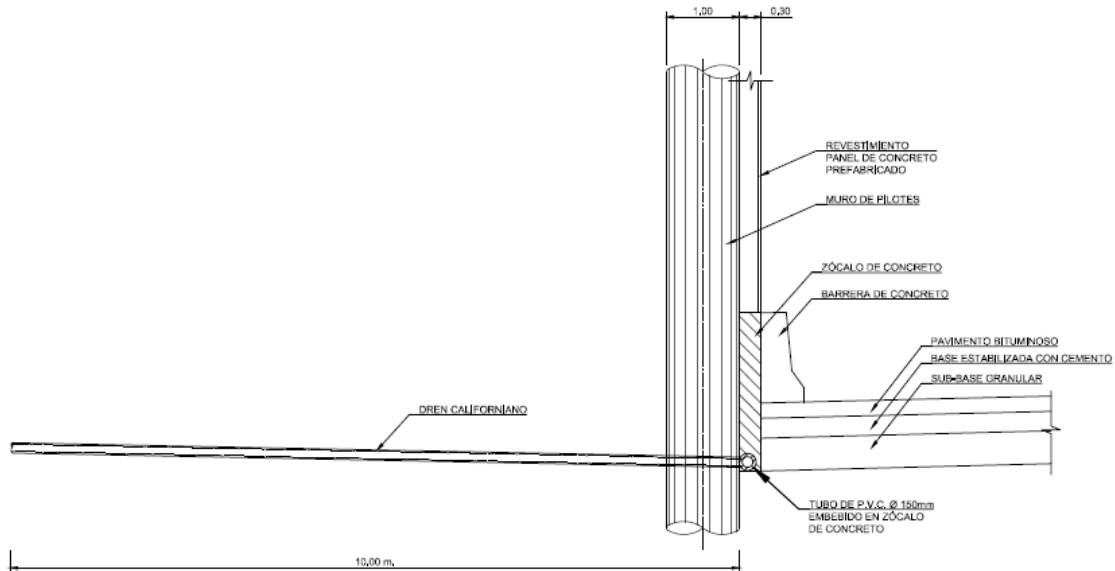
Donde sí se observa un detalle de drenajes en una pantalla de pilotes es la sección correspondiente a los bastiones del puente elevado, en el que se indica que se deben colocar drenajes de 10 m de largo y de 150 mm de diámetro. Sin embargo, no se muestra la frecuencia y profundidad de colocación del drenaje, ni el detalle del mismo donde se indique el ranurado de la tubería de PVC, la colocación de un geosintético y el tipo de geosintético.

El detalle del drenaje mostrado para los bastiones del puente en el documento “Tomo 6. Planos”, el cual se considera insuficiente para la colocación adecuada de los mismos durante la construcción de esta sección del muro, se muestra en la Figura 1.

Figura 1. Detalle del drenaje en el muro de pilotes de los bastiones

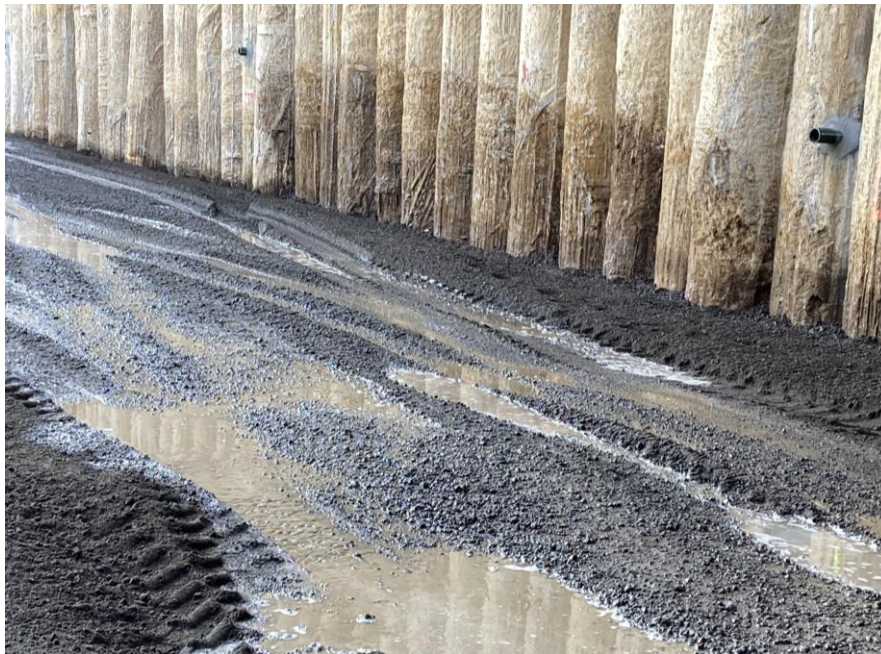
Llama la atención que, en el detalle del drenaje, se indica que la boca del mismo se encuentra a nivel de inicio de la base granular de la estructura del pavimento. Sin embargo, en el sitio durante la visita, se puede observar como en el sector del Muro Norte, sentido San Pedro – Calle Blancos, el nivel de la base estabilizada con cemento que se estaba colocando, se encuentra por debajo de la altura de los drenajes, por lo que no es coincidente con el detalle de los planos mostrados en el tomo 6. Esta situación hace que se considere aún más importante solicitar los planos actualizados del proyecto, donde se muestren las condiciones constructivas actuales en sitio.

Fotografía 13. Ubicación en sitio de los drenajes en los muros de pilotes

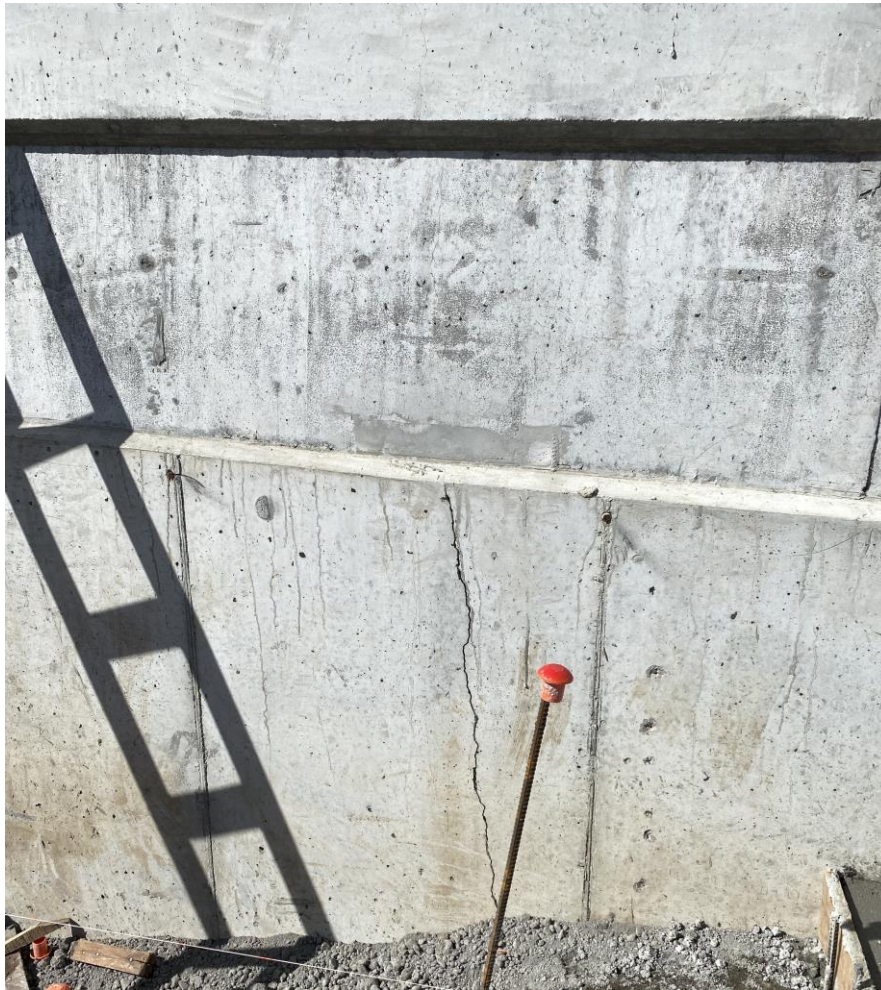
En el Muro Norte, sentido Calle Blancos – San Pedro, continúa mostrando condiciones de agrietamiento en la sección del muro de concreto reforzado. En la Fotografía 14, se muestra una grieta persistente, que se extiende hasta la parte superior del muro y cuenta con un espesor considerable. Se considera pertinente establecer un monitoreo continuo del espesor y profundidad de la grieta pues puede tratarse de la manifestación de asentamientos diferenciales, sobre todo al tratarse de deformaciones en muros de concreto reforzado en zonas cercanas a los muros de pantalla de pilotes, pues cuentan con rigideces distintas y su comportamiento de deformabilidad puede diferir.

Fotografía 14. Grieta en Muro Norte de concreto reforzado, sentido Calle Blancos – San Pedro

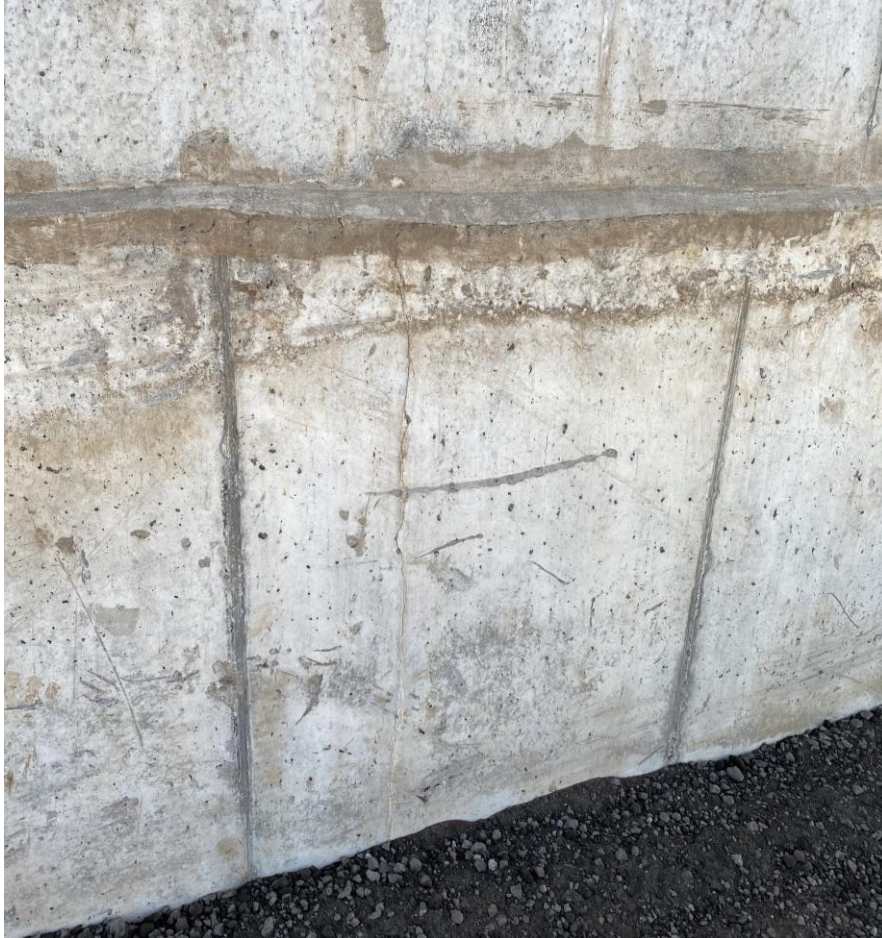
En el Muro Norte, sentido San Pedro – Calle Blancos, también existen este tipo de grietas en un estacionamiento muy cercano al mostrado anteriormente, lo que reafirma la conveniencia de sostener un monitoreo del espesor y profundidad de las grietas para establecer si es posible que se presente a futuro una mayor deformabilidad en los muros.

Fotografía 15. Grieta en Muro Norte de concreto reforzado, sentido San Pedro – Calle Blancos

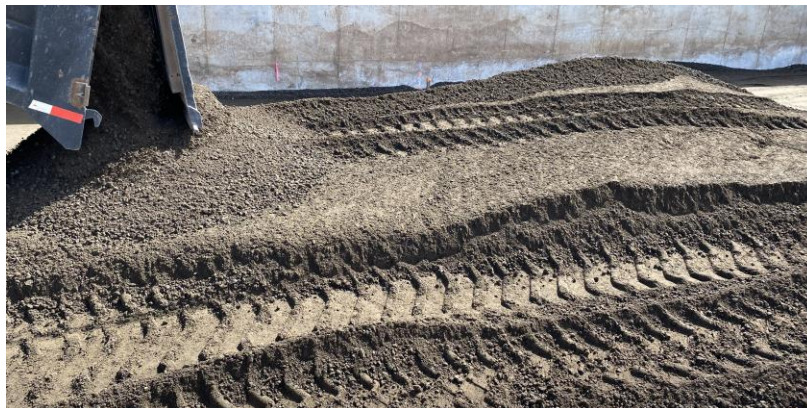
En el momento de la visita, se estaba colocando base estabilizada con cemento. El material de base al ser vertido en el sitio se observa adecuado (ver Fotografía 16).

Fotografía 16. Base estabilizada con cemento

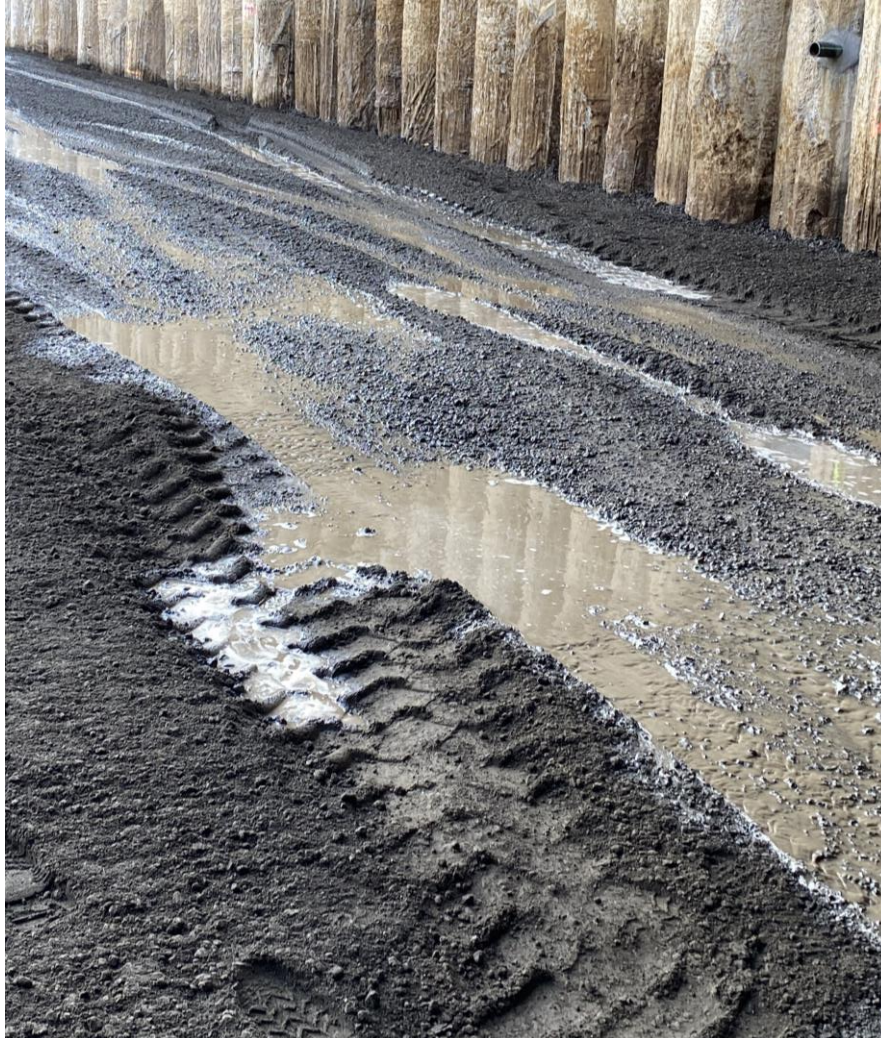
Sin embargo, cuando se coloca el agua para llegar a humedecer el material con el porcentaje de humedad óptima, se observa que la tanqueta utilizada no cuenta con un medidor de agua para controlar el volumen de la misma colocada sobre la base estabilizada, y más bien se generan zonas de agua empozada, que hacen presumir que se está colocando agua sin controlar la humedad óptima. Esto se observa en la Fotografía 17.

Fotografía 17. Zonas con agua empozada en base estabilizada

Se considera recomendable hacer las indicaciones de que se debe contar con equipos que cuantifiquen la cantidad de agua colocada en la base estabilizada para tener un control de humedad y poder alcanzar la humedad óptima. Si no se controla la humedad óptima de la base estabilizada, se puede tener como resultado un material que no cumpla con la densidad máxima y con la resistencia a la compresión requerida por el paquete estructural del pavimento.
