LABORATORIO NACIONAL
DE MATERIALES Y MODELOS ESTRUCTURALES

Informe: LM-IG-02-2021

Informe de visita de campo: Proyecto OBIS Lote 1

INFORME FINAL

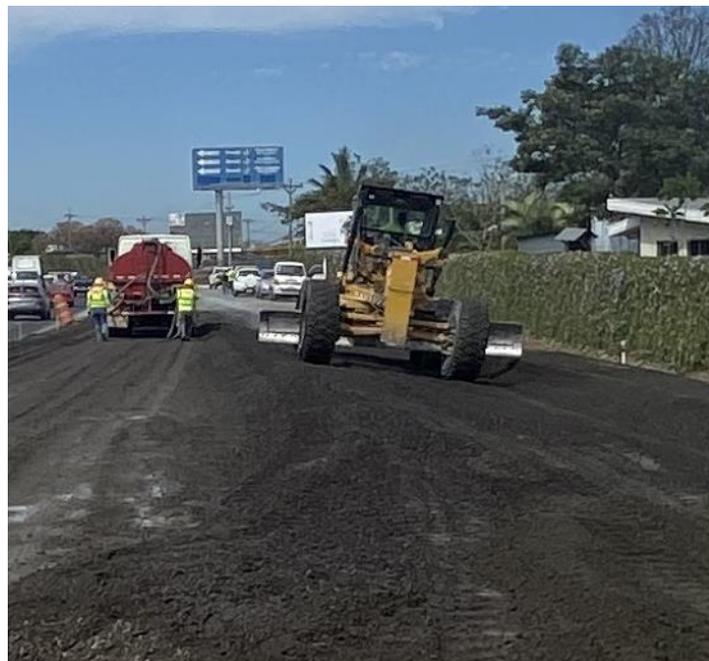
Se observó el proceso de colocación y compactación de la base estabilizada, en el cual como se muestra en la Fotografía 1, se utiliza el equipo adecuado para la colocación e incorporación del agua a la mezcla colocada.

Fotografía 1. Equipo para extender y humedecer la base estabilizada

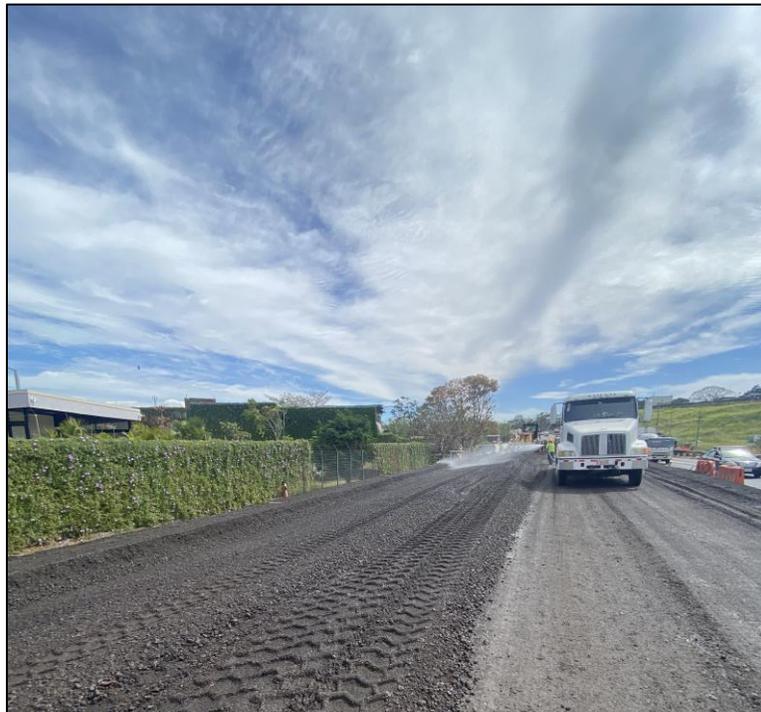
Según el CR-2010, se deben completar la compactación y el acabado dentro de un período de una hora desde el momento en que se incorporó el agua a la mezcla, a menos que se utilice un retardador y este período puede ser más largo. Sin embargo, durante la visita se logra constatar que este tiempo no se cumple, pues al llegar a este sitio de obra, se logra observar la extensión y humedecimiento del material en aproximadamente 30 min, para continuar con el proceso de compactación, como se observa en la

Figura 1. Posteriormente, se procede a desplazarse para observar otros sitios de obra. Al regresar obra este punto, habían transcurrido más de 30 min y se observó que aún estaban compactando la superficie.

Figura 1. Base estabilizada extendida y humedecido

Se considera importante resaltar, que se debe procurar colocar las respectivas capas que conforman la superficie de rodamiento según lo indicado en el CR-2010. Tener un control adecuado de la energía de compactación y dosificación del agua, contribuyen a lograr un control adecuado del agrietamiento, así como un proceso constructivo de calidad uniforme a lo largo de toda la superficie.

Específicamente se debe prestar atención a la colocación de la base estabilizada, para evitar el agrietamiento excesivo de la carpeta asfáltica.

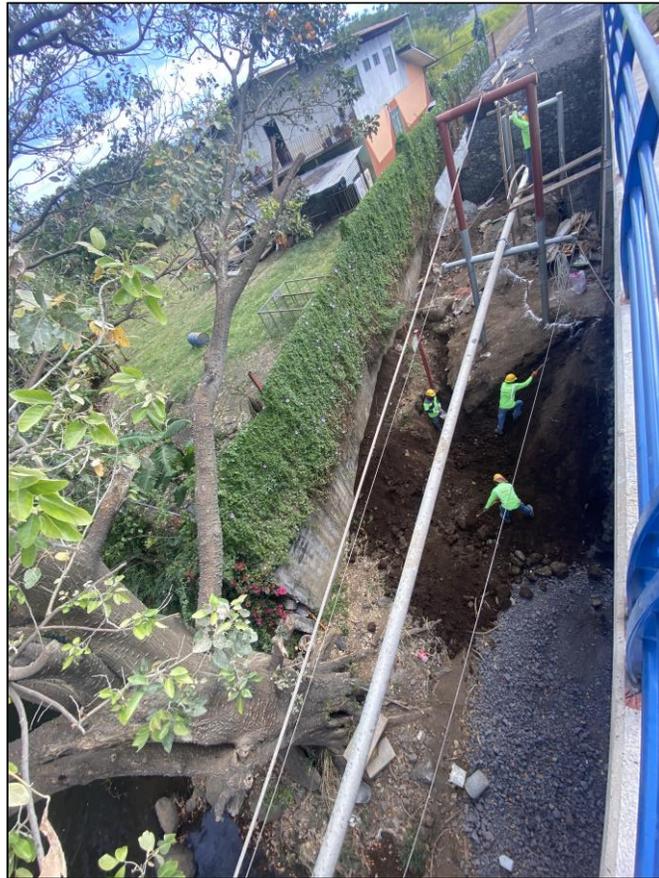
Durante la visita se pudo observar que bajo el puente peatonal, aguas arriba en la margen izquierda del río, se realiza un movimiento de tierras para la construcción de las estructuras hidráulicas, las cuales colindan con un muro de mampostería de una propiedad privada, como se observa en la

Figura 2. Movimiento de tierras para construcción de obras hidráulicas

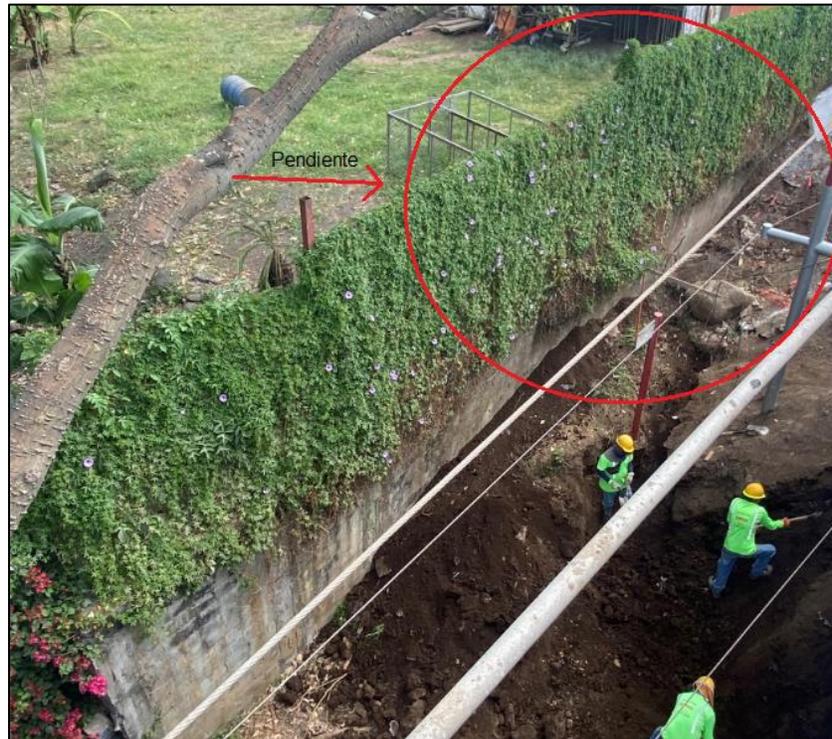
El muro de mampostería presenta deformaciones, como se observa en la Figura 3. A pesar de que el movimiento de tierras que se está realizando en esta zona, no descubre en su totalidad al muro colindante, puede ocasionar asentamientos o deformaciones del terreno debido a la descompresión del mismo, influyendo en el comportamiento del muro. Incluso, debido a la vibración que transmite la maquinaria pesada que se utilizó tanto para perforar los pilotes de la ampliación del puente, como las compactadoras utilizadas para colocar la base estabilizada de la superficie de rueda, pueden afectar al terreno aledaño al muro. Lo que podría suceder es que estos cambios de esfuerzos en el terreno colindante, pueden generar presiones de empuje para las que el muro no se ha diseñado, lo que ocasiona deformaciones considerables o incluso el eventual colapso de la estructura.

Se debe prestar especial atención a la situación del muro durante el movimiento de tierras y construcción de las respectivas obras hidráulicas, ya que el colapso de la estructura puede comprometer la vida de las personas que se encuentran en la obra. Además, de no tomarse las medidas preventivas necesarias, las afectaciones pueden ocurrir una vez finalizada la obra en cuestión y ocasionar daños considerables a la propiedad privada.

Figura 3. Estado del muro de mampostería de propiedad privada.

Por lo tanto, se considera recomendable implementar medidas como la utilización de refuerzos temporales durante el proceso de movimiento de tierras y construcción de las estructuras. Además, evaluar la estabilidad del muro con el nuevo estado de esfuerzos, e implementar medidas tales como un adecuado relleno o reforzamiento de la estructura de retención, para controlar las deformaciones y garantizar su estabilidad.

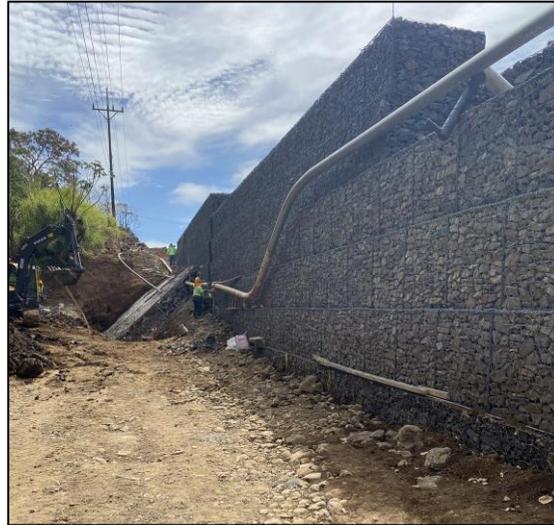
En general se puede observar que el muro de gaviones construido para la protección de la margen del río, presenta una geometría apropiada. La cara del muro mantiene una buena alineación, sin irregularidades o discontinuidades, lo que indica que el muro no ha sufrido deformaciones prematuras. Esto se puede observar en la Figura 4.

Figura 4. Muro de gaviones sin deformaciones en la cara.

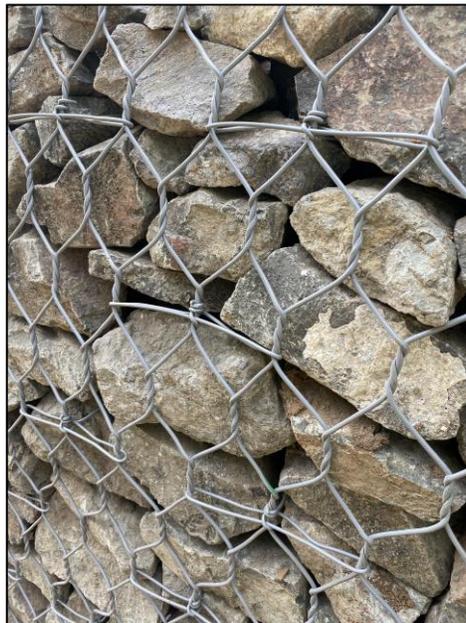
Al ser un muro para la protección de la margen de un río, los materiales utilizados en la construcción del mismo deben ser resistentes a los efectos de la velocidad del flujo del agua del río, por lo que la malla utilizada deberá ser recubierta con PVC. El material de enrocado preferiblemente de formas cúbicas, con bordes angulosos, en bloques sólidos, que no se observen agrietados ni con algún estado de descomposición. En la Figura 5 se puede observar la malla utilizada en este muro está recubierta con PVC, y en general las rocas utilizadas se aprecian bien colocadas, garantizando el entramamiento entre ellas requerido. Presentan forma y tamaño apropiado para la abertura de la malla de los gaviones.

Figura 5. Materiales del muro de gaviones

Según se indicó en campo el d_{50} del material que se utilizó para el relleno de las mallas de gaviones es de 15 cm, al verificar en planos, se indica que los gaviones serán llenados con bloques de entre 10 y 30 cm. De acuerdo con Maccaferri para gaviones de caja con d_{50} de 15 cm, la velocidad crítica es de 4,9 m/s y la velocidad límite es de 5,8 m/s. De acuerdo con el estudio hidráulico las velocidades de flujo durante una creciente se encuentran entre 1,85 y 3,45 m/s, por lo que el tamaño de bloque utilizado para la construcción del muro puede soportar un evento de creciente con periodo de retorno de 100 y 500 años.

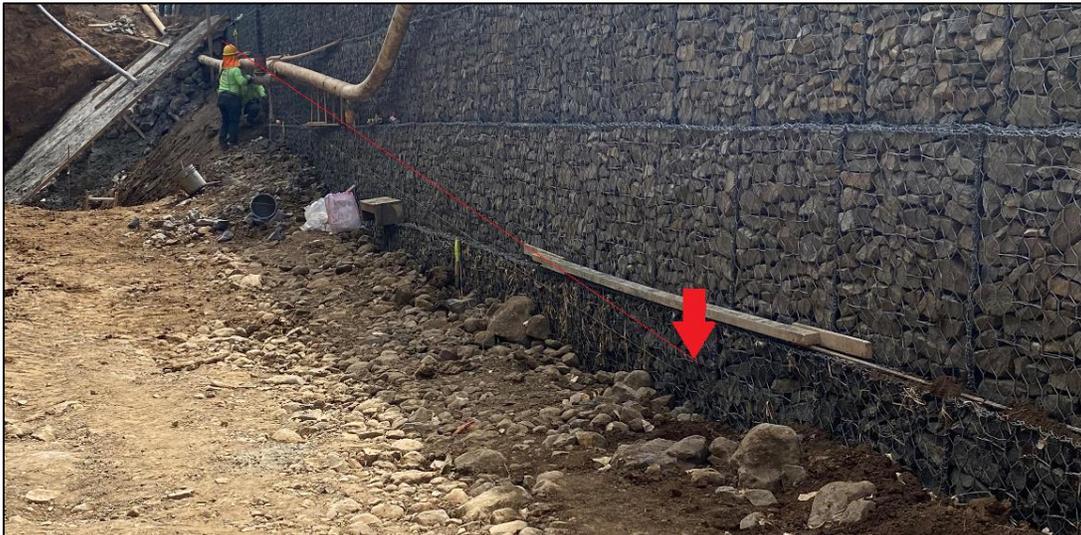
Al ser un muro para la protección de la margen del río, este estará expuesto al flujo de agua del cauce del río, por lo que es recomendable colocar alguna protección ante la socavación al pie del muro, para garantizar que el muro se mantenga estable. Durante la visita se observa que se está construyendo un tipo de protección en la fachada del muro, que consiste en una escollera de roca colocada con los vacíos rellenos con mortero de cemento hidráulico.

Al revisar los planos del diseño del muro “Hoja 8.1 Planta y Perfil Muro Río Alajuela”, se observa que la escollera al pie del muro se extiende desde el inicio del muro que corresponde al punto bajo el puente, hasta la estación 26+715, lo que corresponde a las zonas expuestas al flujo del agua del río. Bajo el puente, el cauce del río posee una curvatura natural y en planos se observa que se deberá construir una escollera de transición adicional a la escollera del puente. Sin embargo, al conversar con uno de los trabajadores encargados del proyecto, comentó que la escollera que se colocará no protege toda la cara del muro y que se extenderá únicamente hasta donde se indica en la línea de guía señalada en la Figura 6. Esto deja parte de la cara del muro y la zona de curvatura bajo el puente expuesta a los efectos de socavación.

Figura 6. Línea guía para construcción de escollera

Por tanto, se considera recomendable prestar especial atención a la construcción de la protección y extenderla a lo largo de toda la superficie especificada en planos, ya que a pesar de que el muro de gaviones presenta una geometría y uso de materiales apropiados, la estabilidad del mismo puede verse comprometida por los efectos de socavación.

Se considera importante garantizar que las obras de protección de la cimentación del muro de gaviones se ejecuten de conformidad con el diseño del muro colocado en el radial río Alajuela, así como solicitar los resultados del ensayo de los ensayos de integridad del pilote del bastión aguas debajo en la margen izquierda del puente río Alajuela, y la razón por la cual no fue colado con las mismas condiciones del resto de los pilotes, así como el procedimiento mediante el cual se va a tratar la junta fría para colocar el resto del concreto del pilote.

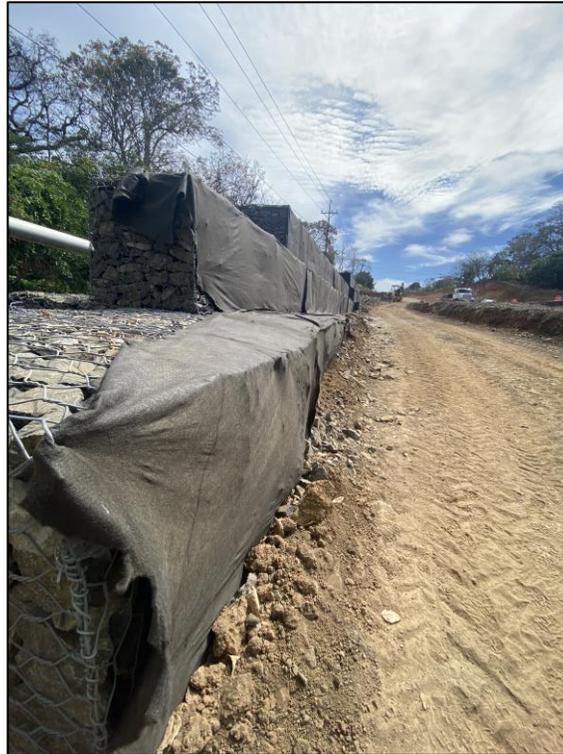
Finalmente, al recorrer el trasdós del muro (ver Figura 7), se observó que el geotextil ha sufrido daños leves debido a los efectos del intemperismo. Además, se observaron algunas zonas donde la malla está ligeramente hundida debido a la tensión aplicada en los tensores. Esto no se considera que pueda causar afectaciones considerables en el funcionamiento del muro, sin embargo, se

Figura 7. Trasdós del muro de gaviones

recomienda brindar la protección adecuada al geotextil y colocar el relleno adecuado en el trasdós del muro.

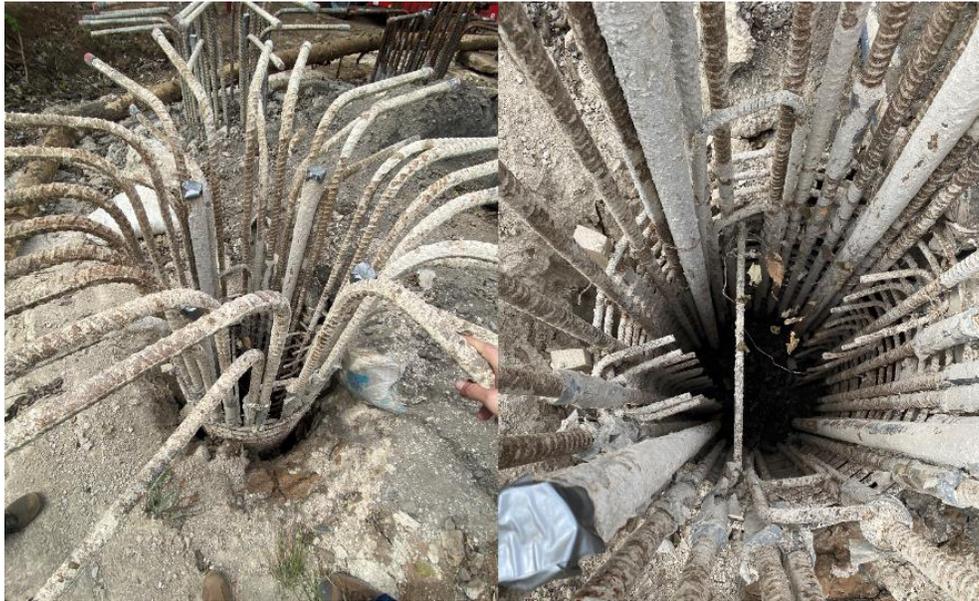
Durante el recorrido por la margen izquierda del río, en la zona aguas abajo, se observaron los pilotes que conforman la cimentación del bastión de la ampliación del puente. En general el nivel del concreto en los pilotes era fácilmente identificable, únicamente en un pilote se identificó el nivel de concreto 1,90 m por debajo del nivel del terreno, como se observa en la Figura 8.

Se debe resaltar que la ubicación de las juntas de construcción en cualquier elemento de concreto que así lo requiera, deberá ser previamente diseñada, además se deben evitar en la medida de lo posible en elementos como pilotes, los cuales deben conformar una estructura monolítica. Entre algunos de los aspectos más importantes que se deben tomar en cuenta a la hora de trabajar la junta que se genera debido al colado interrumpido de este pilote son: limpiar adecuadamente la superficie del concreto más viejo, garantizando que el agregado no se desprenda y los bordes no sean quebradizos, realizar el descabezado adecuadamente y utilizar aditivos u otros materiales para garantizar la adherencia del nuevo concreto con la superficie.

Figura 8. Pilote colado hasta 1,90 m por debajo del nivel del terreno

En este caso, al estar la superficie del concreto colado a 1,90 m por debajo del nivel del terreno, el acceso a este punto no es posible desde el nivel del terreno y se resulta difícil realizar el tratamiento adecuado de la superficie de concreto endurecido. Por tanto, lo que se considera recomendable es solicitar y revisar la metodología que se utilizará para garantizar la adecuada limpieza y adherencia del concreto faltante, así como solicitar los respectivos de integridad de este pilote, y motivo por el cual no fue colado en su totalidad de igual manera que el resto de los pilotes que conforman el bastón.

En el caso de que este no haya sido colado en su totalidad por falta de concreto, se recomienda planificar y prever el volumen de concreto requerido para las diferentes estructuras, ya que esta es una situación que se ha observado anteriormente en este proyecto. Aunado a esto, se debe verificar el rendimiento del concreto que está siendo entregado en obra ya que los colados interrumpidos por

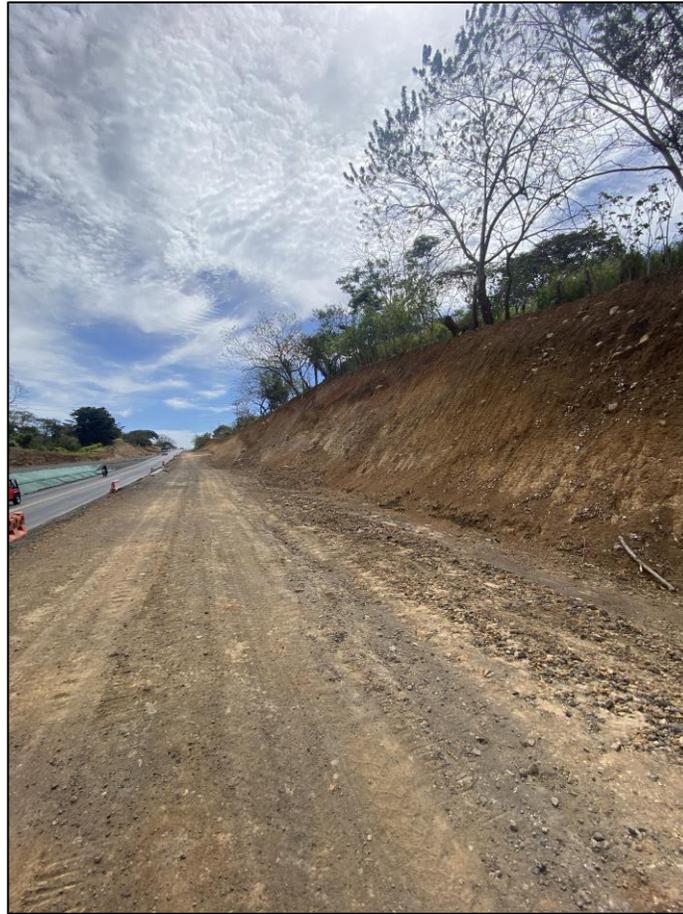
Al recorrer las obras de ampliación del puente sobre el río Alajuela, se observa que el talud de la Figura 9, no presenta indicativos de posibles inestabilidades. En general la pendiente de corte del talud coincide con la pendiente natural de los taludes cercanos, la obra se encuentra en proceso de movimiento de tierras y se desconoce el acabado final que se le dará al talud.

Figura 9. Condición del talud en la margen derecha de la Ruta 1 sentido Alajuela-San José

Sin embargo, se recomienda una vez se concluyan los cortes y movimientos de tierra, colocar la respectiva protección contra erosión del talud, así como las estructuras para el manejo del agua de escorrentía superficial, para evitar la caída de material, o en el peor de los casos un posible deslizamiento producto del cambio de estado de esfuerzos por incremento de presiones intersticiales debido al agua infiltrada por las precipitaciones.

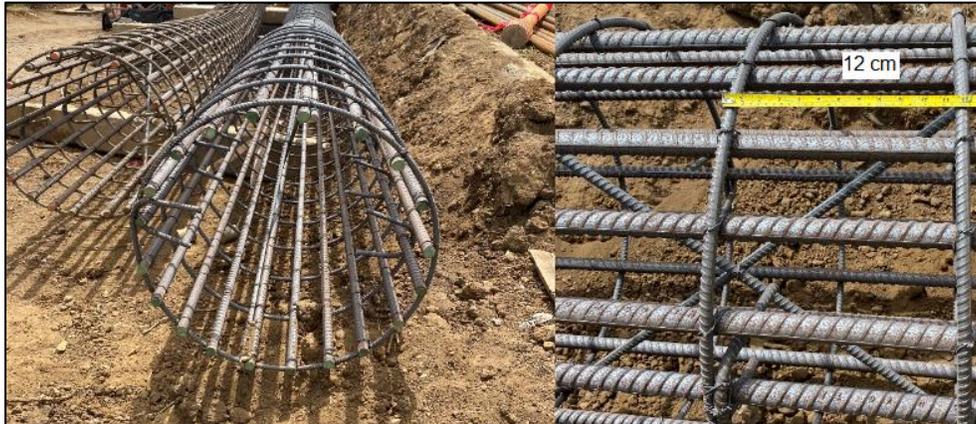
En general, los pilotes preexcavados se encuentran ubicados de manera adecuada, las perforaciones se observan limpias, secas y sus paredes estables. El acero de refuerzo se encuentra armado según lo indicado en planos en cuanto a espaciamiento y número de varillas. No se observa corrosión en las varillas ni en los aros de la armadura, esto se puede observar en la Figura 10.

Figura 10. Armadura de pilotes preexcavados

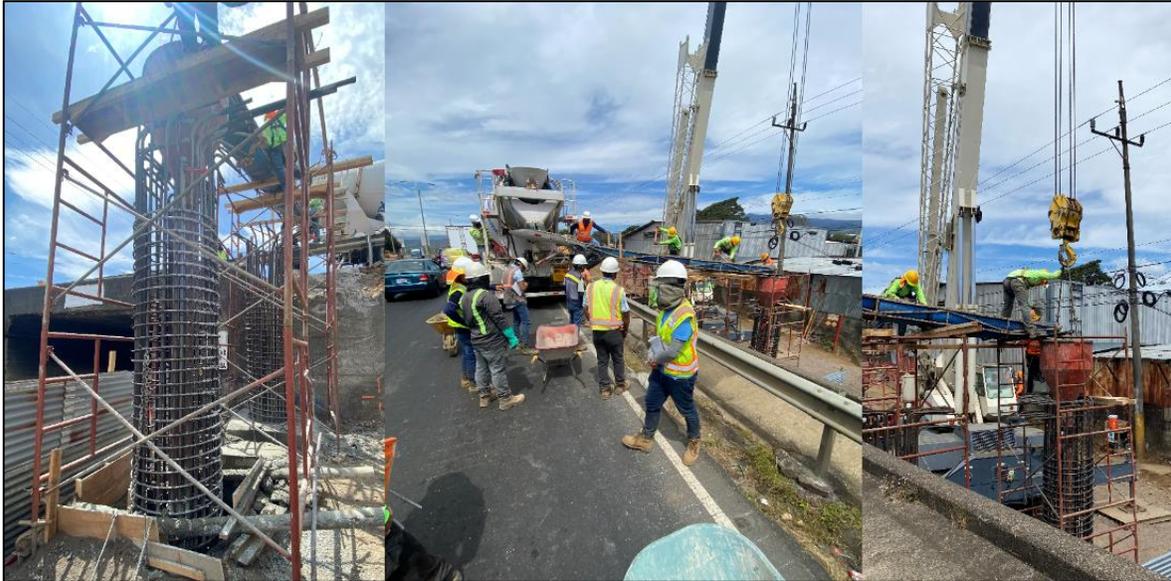
En la Figura 11, se muestra el proceso de colado del pilote N°30, en el cual se observó que no se cumple con el procedimiento mencionado anteriormente. En primera instancia la canaleta para el vertido del concreto desde la mezcladora hasta la tolva, no contaba con una pendiente apropiada para garantizar un flujo adecuado del concreto, por lo que los operarios debían empujar el concreto con pala. Realizando esta operación, es muy probable que el concreto sufra segregación. Una vez que se llenó la tubería e incluso la tolva, el concreto se desbordó por encima de la tolva, y esta condición generó que no se contara con las condiciones apropiadas para levantar fácilmente la tubería y poder desplazar el concreto. Una vez que se levantó la tubería, se desplazó el concreto por lo que esta se volvió a introducir hasta el fondo y no se volvió a levantar hasta que se realizó el cambio de tubería.

Figura 11. Colado del pilote N°30

Adicionalmente, se puede observar en la Figura 11, que los pilotes por cuestiones de diseño se extienden por encima del nivel del terreno, por lo que el colado del elemento se deberá hacer en dos partes generándose forzosamente una junta fría en estos elementos. En estos casos como la junta fría queda a nivel de la superficie del terreno, el tratamiento de la misma es fácilmente verificable. Por lo que para esta condición en específico es aceptable el colado interrumpido de las secciones del pilote. Se recomienda descabezar los pilotes, previo continuar con el colocado posterior del concreto para completar la longitud total.

Dadas estas condiciones de colocado de concreto, se considera recomendable contar con el ensayo de integridad de los pilotes, para que al revisar los resultados se pueda determinar si el concreto cuenta con las características de uniformidad esperables.

Finalmente, se recomienda, ejecutar apropiadamente los procesos de colocado concreto en los pilotes que faltan por colar en el proyecto. Un buen colado de estos elementos garantiza que trabajen transmitiendo las cargas adecuadamente, según fueron diseñados.
