LABORATORIO NACIONAL
DE MATERIALES Y MODELOS ESTRUCTURALES

Informe: LM-PIG-03-2021

Informe de visita de campo: Proyecto Paso a desnivel Guadalupe

INFORME FINAL

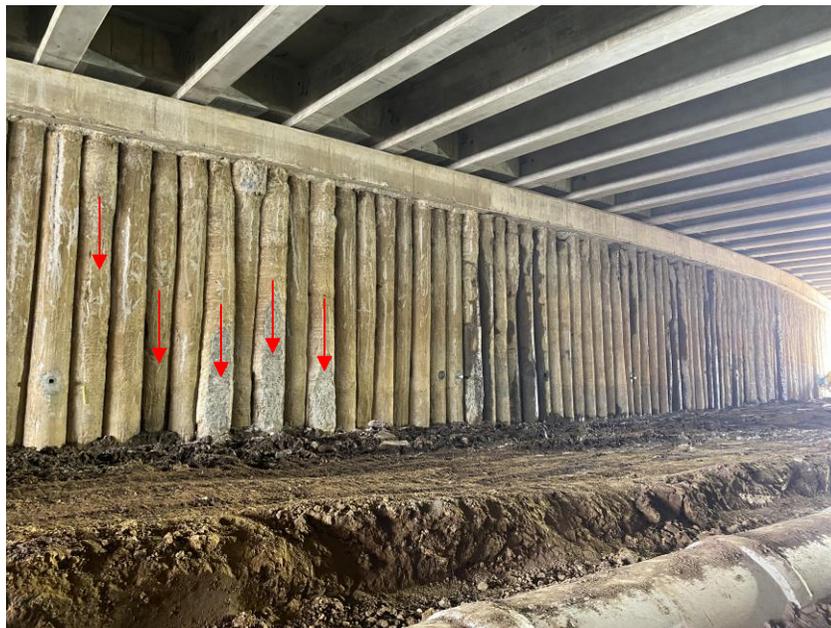
Durante la visita al proyecto se recorrió la zona del paso a desnivel, la cual ya se encontraba excavada en su totalidad, y fue posible evaluar la condición de los pilotes que conforma los muros. En general, los pilotes muestran una condición adecuada, con una alineación dentro de las tolerancias aceptables para este tipo de estructuras. Sin embargo, como se observa en la Fotografía 1, algunos pilotes no muestran la alineación y terminación adecuada. Se recomienda revisar los resultados de los ensayos de integridad de estos pilotes, ya que en algunos casos corresponden a pilotes primarios. En la fotografía los pilotes primarios se resaltan con una flecha roja.

Fotografía 1. Muro de pilotes en el paso a desnivel

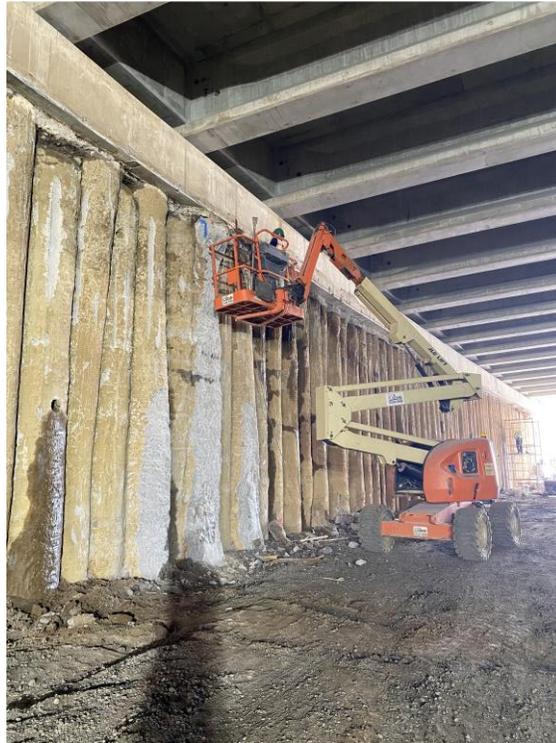
Se pudo observar el proceso de reparación de algunos pilotes, como se observa en la Fotografía 2. La reparación del pilote contempla el desgaste del concreto que sobresale del nivel de fachada de la pantalla, esto disminuye el área del transversal del elemento, por lo que se considera necesario garantizar que luego de este tratamiento, los pilotes primarios cumplan con el recubrimiento del acero y que no haya afectado su capacidad portante. De lo contrario puede tener alguna implicación en el funcionamiento estructural de la pantalla como un todo. Se considera apropiado verificar esta condición por parte del ingeniero diseñador responsable de la pantalla de pilotes.

Fotografía 2. Proceso de reparación de los pilotes

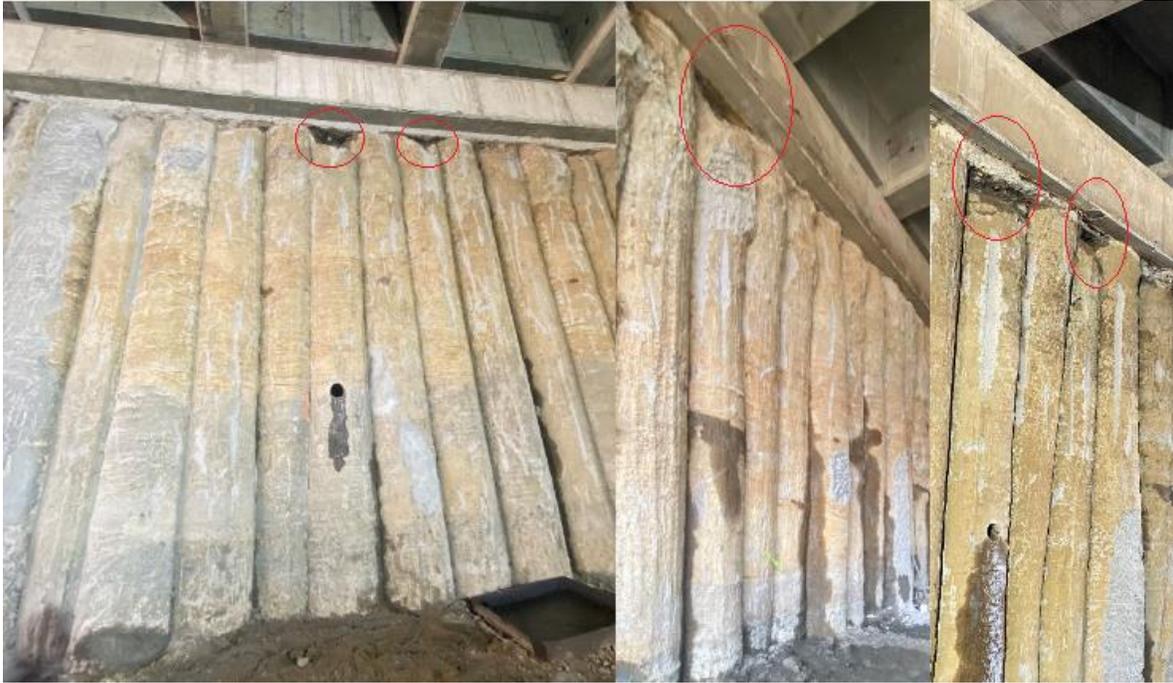
En esta misma zona, se puede observar en varios pilotes la condición defectuosa en la cabeza o zona superior del pilote. Esta condición hace suponer que el concreto de esta zona no era de la calidad esperada, puesto que cedió al momento en que se realiza la excavación del material in situ de ese tramo. Esto se puede asociar al proceso de colado de concreto que, como se mencionó en informes anteriores (LM-PIG-06-2020 y LM-PIG-15-2020), no se pudo verificar que, durante el colado de los pilotes observados en esas ocasiones, se continuara el flujo de concreto hasta que en la superficie se pueda ver el concreto sin perturbar. Cabe resaltar que el colado de los pilotes mencionados en dichos informes no corresponde con los pilotes que conforman los muros de esta zona, sin embargo, esto se puede asociar indirectamente a la condición observada en este caso, dado que la metodología de vertido se conservó durante la construcción de la pantalla. Lo anterior se observa en la Fotografía 3. Se considera recomendable que, si se trata de pilotes primarios, sean sometidos a un ensayo de integridad una vez hayan sido reparados, para verificar que la calidad de la junta realizada entre el concreto del pilote colado con anterioridad y el concreto o mortero colocado en la reparación sea adecuada.

Fotografía 3. Defecto en la parte superior de algunos pilotes, ambos muros del paso a desnivel

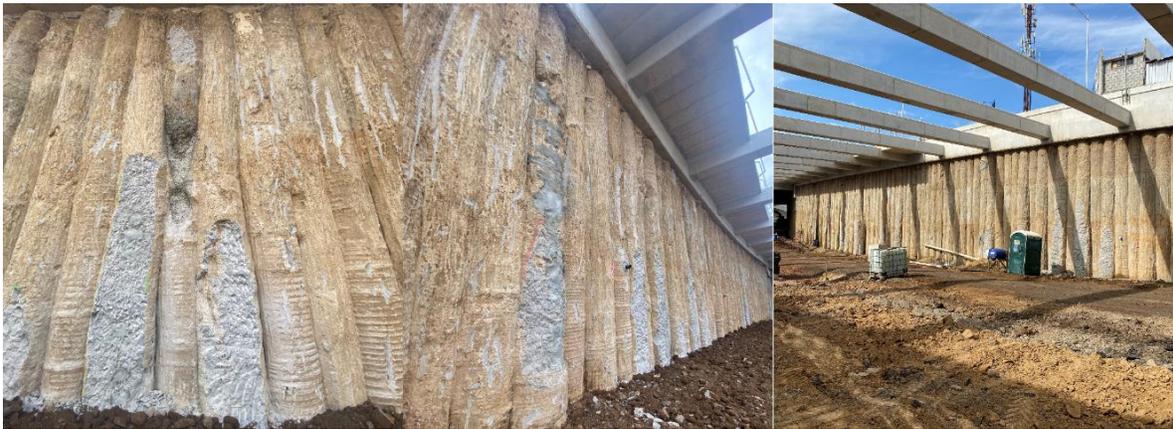
La condición constructiva de los pilotes en este sector del muro en ambos sentidos, se observa en la Fotografía 4. Se identifican varios pilotes con defectos en su sección transversal mostrando problemas en la colocación del concreto, pilotes con hundimientos considerables.

Fotografía 4. Pilotes del Muro Sur, ambos sentidos

Al acercarse al pilote que muestra un hundimiento de los más importante, se logra identificar como un pilote secundario que, aunque no aporta capacidad estructural al muro, es importante repararlo para evitar que se generen deformaciones excesivas que puedan influir en la deformabilidad de la viga superior.

En la Fotografía 4, se puede observar además que varios pilotes ya han sido reparados. La reparación fue realizada mediante la inyección de mortero, según uno de los inspectores entrevistados. Durante el recorrido se encontró el epóxico utilizado en estas reparaciones, este se muestra en la Fotografía 5. Consiste en un epóxico para fijar concreto fresco a concreto endurecido con mayor tiempo de trabajo, es decir permite un mayor tiempo de manipulación debido a que las reparaciones son un trabajo manual. En principio, según lo indica el inspector, existe un procedimiento para realizar las reparaciones donde se especifican las técnicas y el material a utilizar. Se considera adecuado solicitar esta información para verificar si lo indicado en dicho procedimiento se encuentra acorde con las técnicas y materiales conocidos para las reparaciones de concreto.

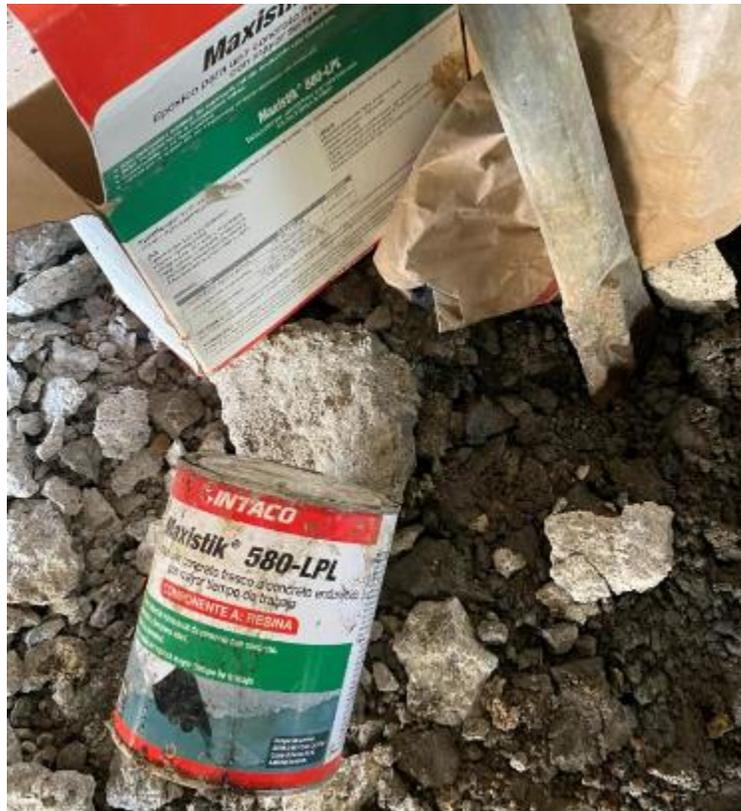
Fotografía 5. Epóxico para reparación de pilotes.

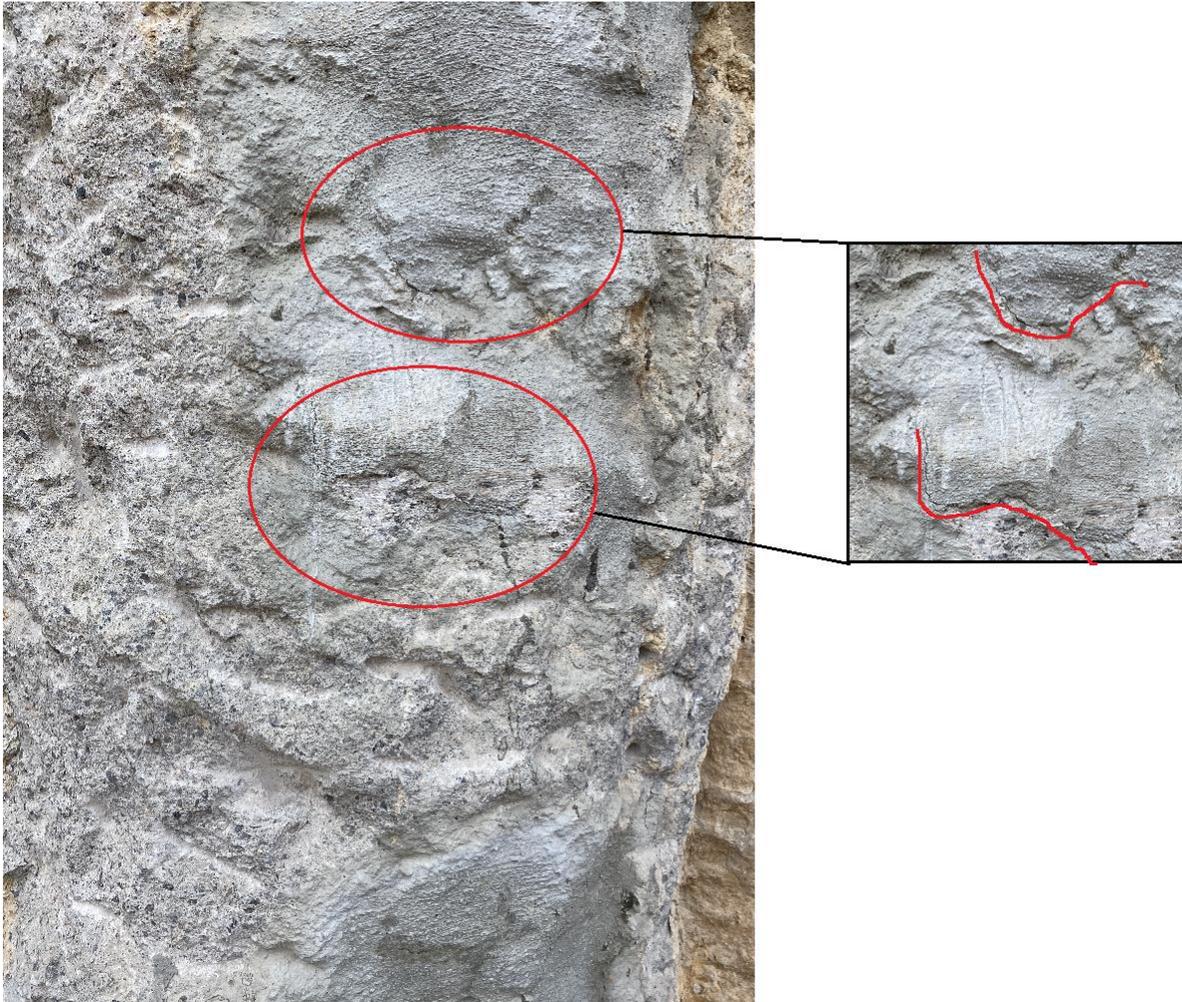
De acuerdo con lo comentado en el informe LM-PIG-01-2021 sección II.2 “Comentarios al Muro del sector Sur” del proyecto, respecto a la condición de reparación de algunos pilotes, se consultó con una de los ingenieros del proyecto, e indicó que las reparaciones agrietadas iban a ser removidas y vueltas a reparar. Sin embargo, al recorrer el muro aún se observa esta condición en algunos pilotes, como se muestra en la Fotografía 6.

Fotografía 6. Grieta en reparación a pilote del Muro del lado sur.

Se recomienda revisar la reparación de los pilotes, identificar las grietas, revisar y modificar las técnicas de reparación utilizadas.

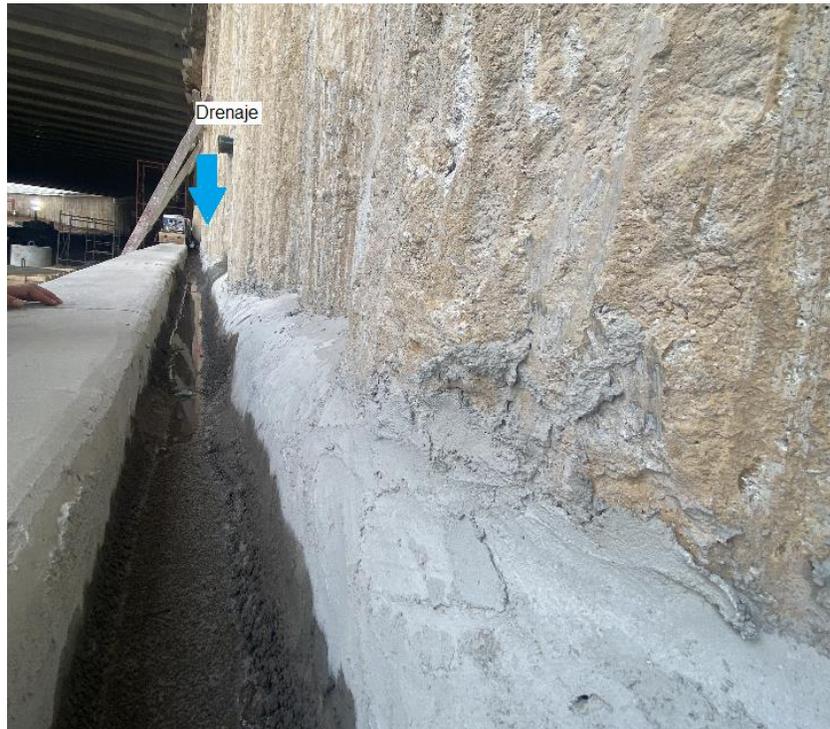
A la elevación a la que se están instalando los drenajes, se adiciona una estructura para la conducción del agua drenada de la pantalla de pilotes hacia el desagüe principal. Esta condición se observa en la Fotografía 7. Se recomienda hacer una revisión de los planos y diseños actualizado, donde se pueda verificar el correcto planteamiento de este sistema de conducción de aguas.

Fotografía 7. Estructura complementaria al sistema de drenajes

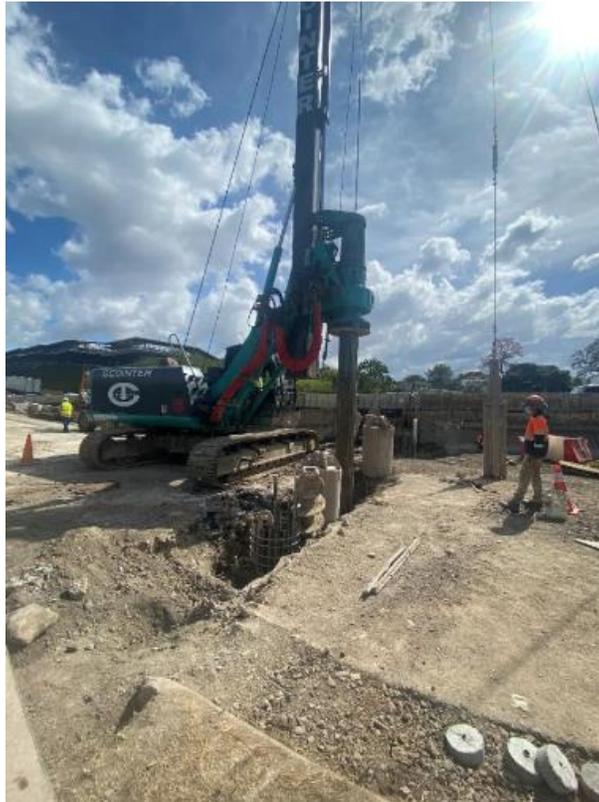
Finalmente se recorrió la zona del puente sobre el río Torres, específicamente el bastión aguas arriba. Se observó que se están perforando sin problema los pilotes de la margen derecha, como se observa en la Fotografía 8. Sin embargo, al consultar con uno de los encargados del proyecto, indicó que las perforaciones de la margen izquierda están pausadas. Se perforó hasta una profundidad de 15 m aproximadamente, a partir de este punto el avance de la perforación se detuvo porque se detectó una capa dura. Se indicó que se está realizando un nuevo estudio de suelos, con el cual se establecerá un rediseño de la cimentación en este punto.

Fotografía 8. Proceso de perforación de los pilotes del puente sobre el río Torres

Se considera importante hacer una revisión de dichos estudios y diseños una vez se establezcan, con el fin de verificar la situación del terreno y los parámetros de resistencia que el mismo ofrece.
