LABORATORIO NACIONAL
DE MATERIALES Y MODELOS ESTRUCTURALES

Informe: LM-PIG-07-2021

Informe de visita de campo: Proyecto Paso a desnivel Guadalupe

INFORME FINAL

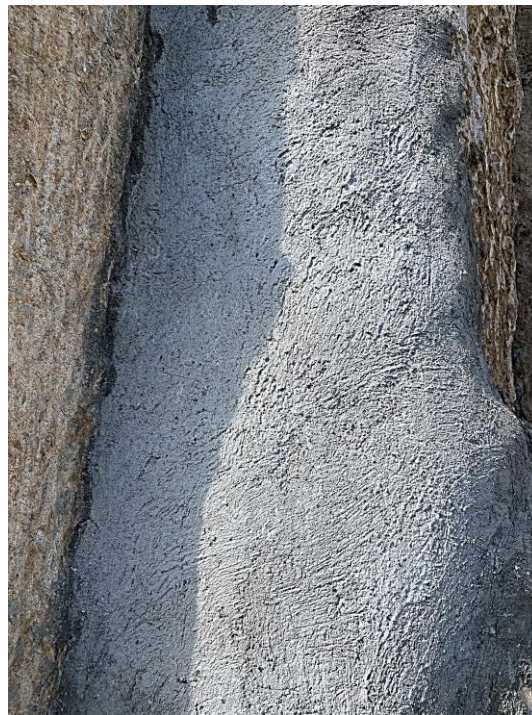
De acuerdo con las observaciones realizadas en los informes anteriores LM-PIG-01-2021 y LM-PIG-03-2021, respecto a las reparaciones de los pilotes, durante esta visita se observó que principalmente en los pilotes del muro del lado este, se continúa trabajando en las reparaciones. Como se observa en la Fotografía 1, la reparación se hizo de manera más extensiva sobre el pilote, y no se identifican grietas que comprometan la integridad de la estructura del mismo, únicamente se observan grietas por contracción del mortero utilizado.

Fotografía 1. Reparación de pilote

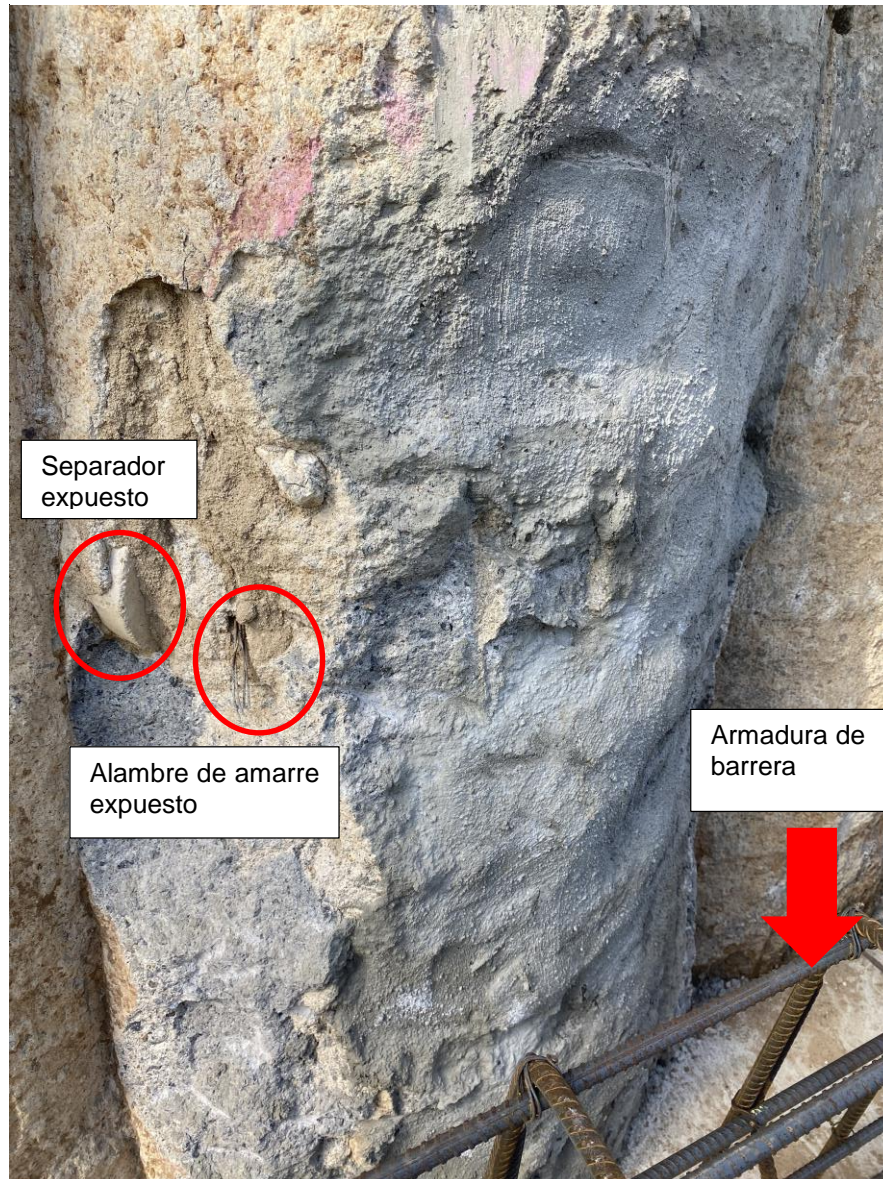
Sin embargo, en la Fotografía 2 se visualiza la condición en la que aún se encuentran algunos de los pilotes que conforman estos muros. En algunos se ha realizado una reparación parcial y en otros casos ninguna reparación, y se observa que se está iniciando la instalación la estructura de la barrera que incluye el sistema de desagüe, sobre la cual se colocan los paneles del acabado de la fachada del muro. Cabe resaltar que el proceso de reparación de los pilotes una vez se construya esta barrera, se dificulta debido a la accesibilidad del operario a todas las zonas defectuosas del pilote.

Fotografía 2. Pilotes sin reparar

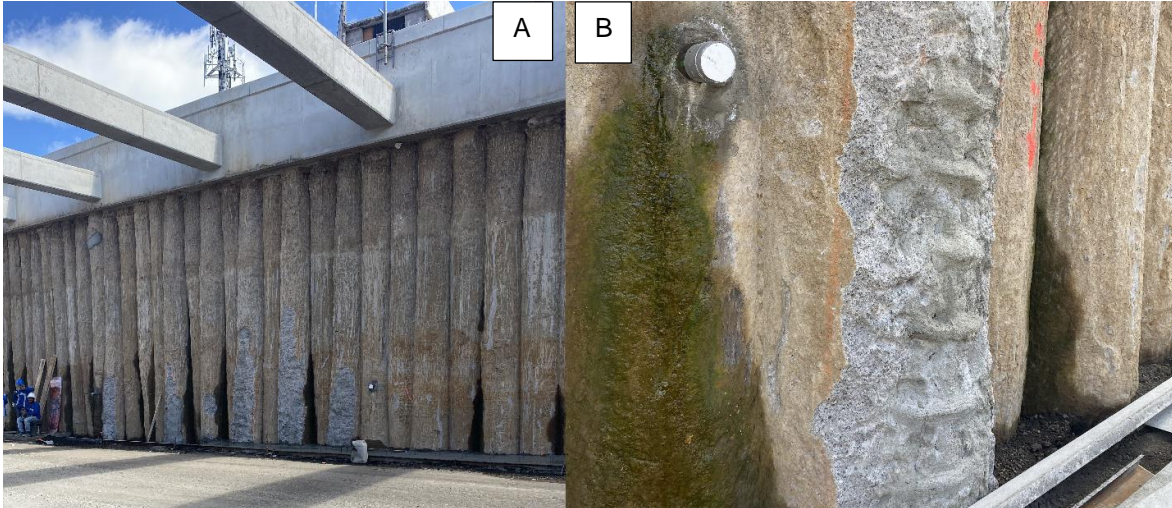
Finalmente en la Fotografía 3, se observa la condición en la que se encuentran algunos pilotes de la zona sur del paso a desnivel, tanto del muro del lado este como del lado oeste. La condición actual de estos elementos muestra que en la mayoría de los casos se eliminó el concreto debido las deformaciones excesivas que pudieron producirse durante el proceso de colocación del concreto,

comentadas en informes anteriores. En la Fotografía 3B, se observa que el proceso de eliminación de concreto comentado hace que en algunos casos si la armadura no se encuentra alineada, se reduzca considerablemente la sección transversal del elemento, dejando expuesto o sin el recubrimiento mínimo requerido al acero de refuerzo de estos elementos.

Fotografía 3. Condición de pilotes sin reparar

Es recomendable que el ingeniero diseñador responsable de los muros se cerciore de la capacidad estructural con la que cuenta el muro dadas las intervenciones realizadas.

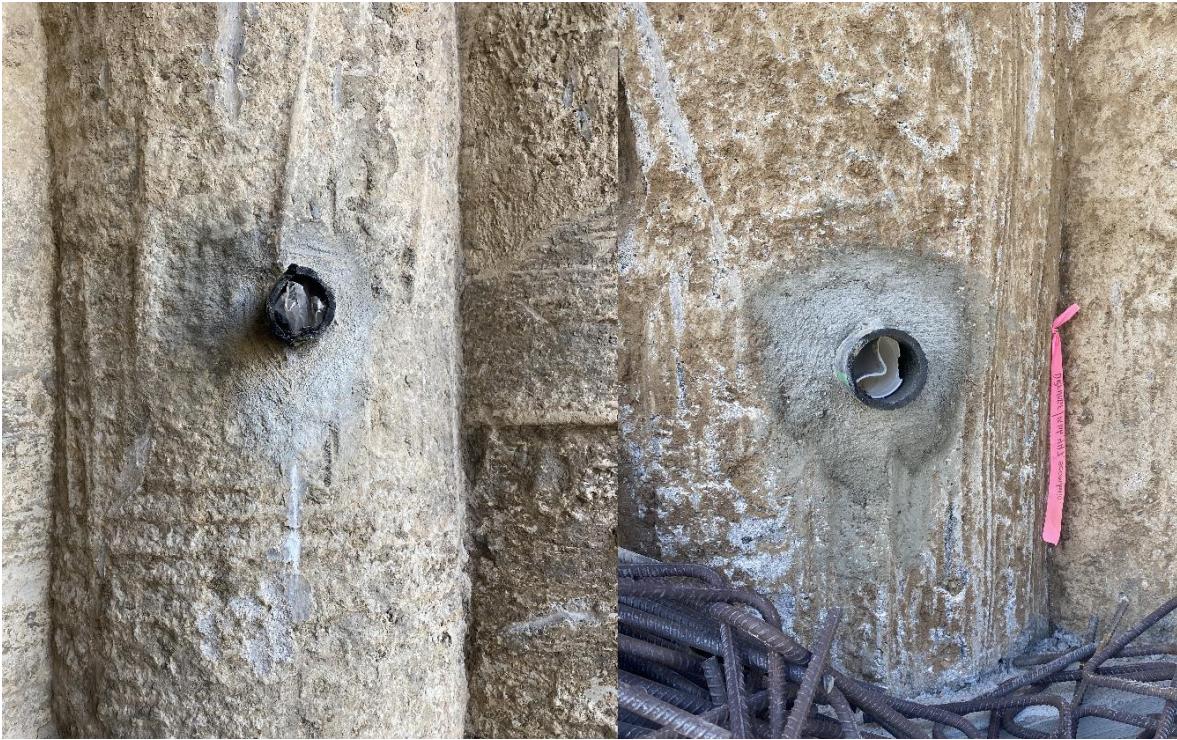
A lo largo de los muros en ambos sentidos, se puede observar la colocación de drenajes en los pilotes secundarios. Durante el recorrido se identificó basura en los drenajes, lo cual aunado a la situación de infiltraciones que presentan las pantallas, pueden representar una obstrucción considerable para el sistema de drenaje, esta condición se visualiza en la Fotografía 4. Se recomienda dar un adecuado manejo de los desechos que se generan en el proyecto, además, mantener libres de obstrucciones los sistemas de drenaje para garantizar su buen funcionamiento.

Fotografía 4. Obstrucción de los drenajes

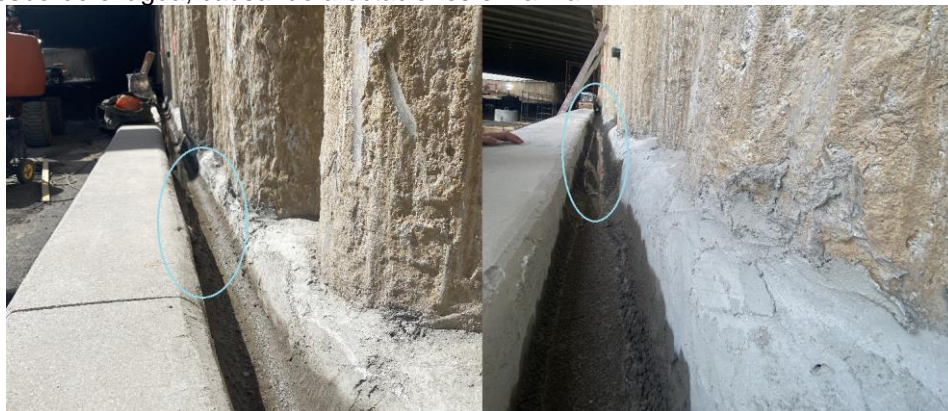
En el muro del lado este, se observó que inició en algunas zonas la instalación de la barrera con el sistema de conducción de aguas, y en el sector norte del mismo muro ya se encuentra terminado. En la Fotografía 5, se observa que la pendiente de la estructura encargada de la conducción del agua, no es suficiente y por lo tanto el agua se estanca.

Fotografía 5. Sistema de conducción de agua drenada a desagües

Se considera apropiado hacer una revisión de los diseños de este sistema implementado, ya que, como se mencionó en el informe LM-PIG-01-2021, en el documento “Tomo 6. Planos”, no hay claridad en el diseño final del sistema de manejo de aguas en los muros de retención. En condición de fuertes precipitaciones, el volumen de agua drenada será mucho mayor y esto podría ocasionar que se desborde el agua, causando afectaciones en la vía.

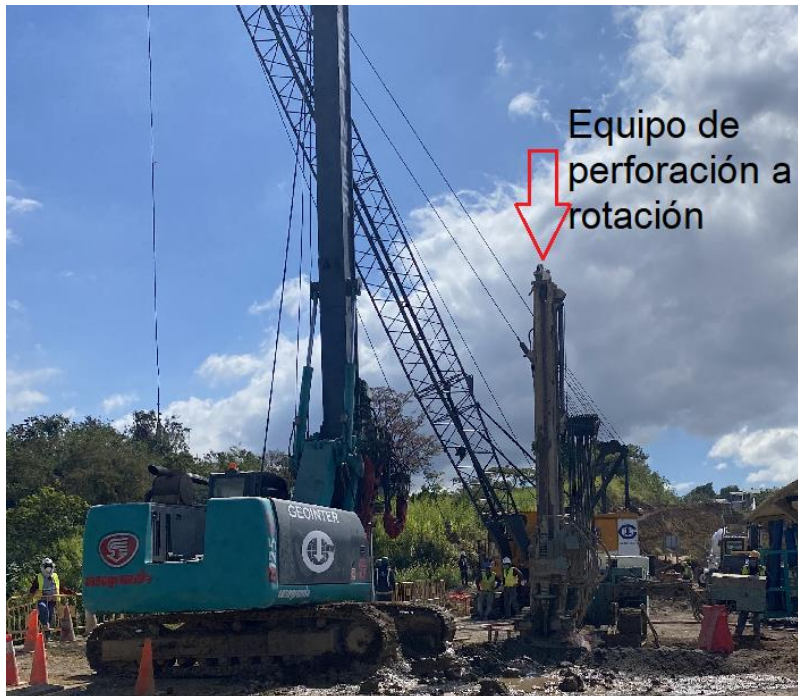
Finalmente se recorrió la zona del puente sobre el río Torres, específicamente la zona aguas arriba del puente. Se observó que, al día de la visita, persisten las dificultades en cuanto a la perforación de los pilotes de la margen derecha. Al llegar al sitio se observa que se está implementando una nueva técnica para facilitar el proceso de perforación. Esta consiste en el debilitamiento del estrato firme haciendo uso de un equipo de perforación a rotación, el cual se observa en la Fotografía 6.

Fotografía 6. Proceso de debilitación del terreno

Según se observa en campo y de acuerdo con lo comentado por los encargados de las perforaciones en el proyecto, la margen derecha aguas arriba, presenta dificultad para atravesar un estrato firme a partir de los 10 a 15 m aproximadamente. En el estudio geotécnico con el que se diseñaron las cimentaciones del puente no incluyen estudios y perforaciones específicas en la zona del cauce del río. El diseño utilizó datos de una sola perforación ubicada en la margen derecha aguas arriba del puente, y se complementó con la interpolación de los resultados del estudio realizado para el corredor vial. Es importante recalcar que una sola perforación en la margen no garantiza una representación adecuada del perfil geológico-geotécnico de un sitio en específico, por lo que se recomienda incluir más perforaciones y realizar los correspondientes estudios específicos para la sección del puente.

De acuerdo con lo comentado y observado en visitas anteriores al proyecto, debido a que este es un problema que ha persistido y genera retrasos considerables, personal de la UNOPS indicó que se había solicitado un estudio de suelos adicional y específico en el sitio, con el fin de verificar la capacidad del estrato firme encontrado y proponer un rediseño de los pilotes de cimentación del puente. Al día de la visita, aún no se conocen los resultados de este estudio, y al hacer la consulta al encargado de las perforaciones, indica que aún no se conocen los resultados y por lo tanto no se ha comunicado ninguna modificación al plan original. La solicitud de realizar estudios de suelos adicionales se considera acertada, sin embargo, al no conocer los resultados de los mismos, se recomienda realizar nuevamente la solicitud de dicha información para su correspondiente revisión.

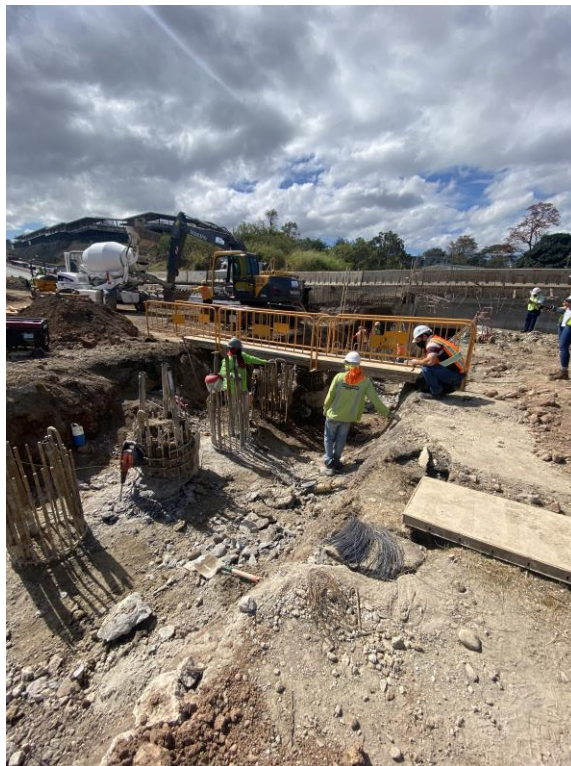
Finalmente se observa que la construcción de la cimentación del puente, a simple vista no parece coincidir con lo indicado en el informe LM-PIG-05-2021, ya que, el diseño indica que la cimentación incluye un muro de pilotes secantes. Sin embargo, al consultar con los trabajadores del proyecto, indican que los pilotes secundarios están terminando a una longitud de 7 m, siendo esta menor a la longitud de los pilotes primarios. Según se observa en campo, los pilotes de la cimentación de la margen izquierda aguas arriba ya se encuentran colados, y como se observa en la Fotografía 7, los pilotes primarios son fácilmente identificables, pero los secundarios no. Como se mencionó en el informe LM-PIG-05-2021, la pantalla de pilotes secantes fue una recomendación de los diseñadores estructurales para proteger de la socavación las márgenes del río, sin embargo, no se cuenta con un diseño completo de la pantalla de pilotes y únicamente se hizo la revisión de la información disponible que corresponde a los pilotes primarios. Al no contar con un diseño geotécnico de la pantalla de pilotes, se desconocen las especificaciones para los pilotes secundarios, aunado a esto, es importante hacer una revisión del diseño tanto de la pantalla de pilotes como de la conexión con la superestructura y subestructura del puente.

Fotografía 7. Pilotes de la cimentación del puente sobre el río Torres
(Margen izquierda-aguas arriba)
