UNIVERSIDAD DE
COSTA RICA

LABORATORIO NACIONAL
DE MATERIALES Y MODELOS ESTRUCTURALES

Informe: LM-EIC-PIG-I-0012-2021

Informe de visita de campo: Proyecto intersección rotonda de La Bandera

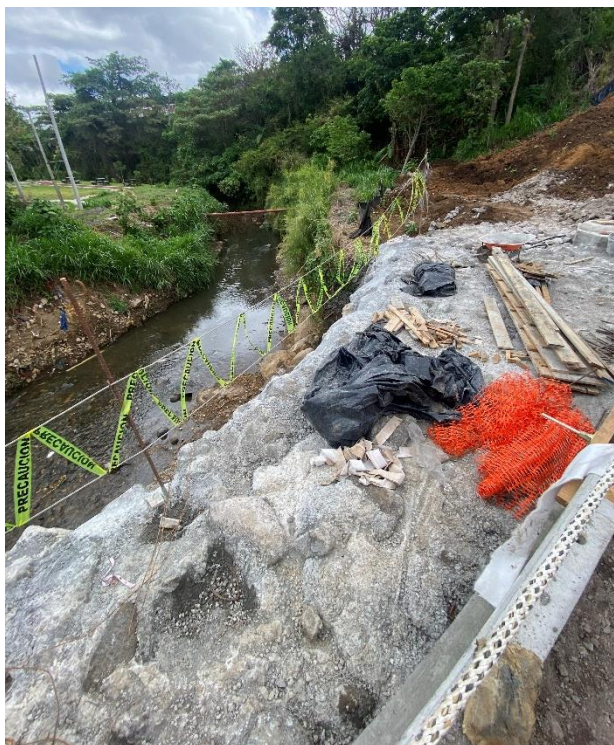
Se observa la escollera de protección revestida de concreto terminada en el nivel actual del terreno, aproximadamente a unos 3 m de margen del río e iniciando su colocación en este punto, como se observa en la Figura 1. Dicha geometría no se muestra en el documento "*Proyecto de diseño de detalle: Tomo 6 – Planos*", ya que la escollera estaba prevista con 1 m de espesor. Además, no es posible determinar el nivel al cual se construyó la cimentación del muro MSR Eje 6-011D, el cual, según el diseño en planos, debe estar 3 m por debajo de la base de la escollera.

Figura 1. Parte superior del muro MSR-Eje 6-011 D

Las variaciones en el nivel de cimentación del muro, así como del espesor de la escollera colocada, puede representar variación en las cargas a las que es sometido el muro, se recomienda solicitar el diseño del muro de suelo reforzado construido y las dimensiones de la escollera colocada con mortero de concreto para su debida revisión, de manera que se garantice que el diseño cumpla con los estándares de seguridad, calidad y especificaciones del proyecto

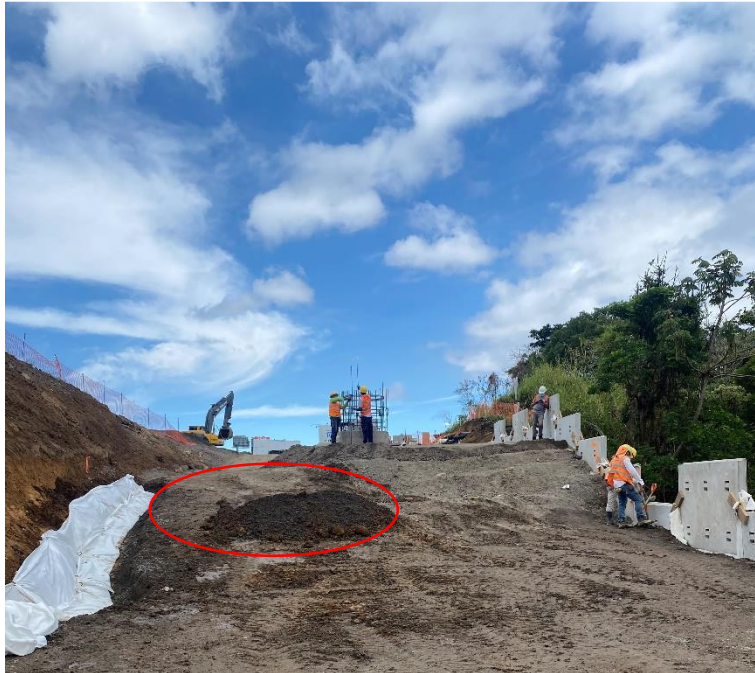
Sin embargo, al inspeccionar el material de préstamo utilizado para el relleno del muro, se percibe que el material dispuesto en sitio es fino y cuenta con una humedad considerable, tal que al tomar una pequeña muestra con la mano y manipularla, parece tener cierto grado de plasticidad. De acuerdo con la Subsección 704.10 del Manual de Caminos, Carreteras y Puentes CR-2010, se indica que el material de relleno granular selecto debe ser un material granular y fino, libre de exceso de humedad, lodo, raíces, semillas y otros materiales deletéreos. Debe cumplir con el límite líquido de 30 máximo y un índice de plasticidad menor que 6, un ángulo de fricción mayor que 34° y la granulometría especificada que se muestra en la Tabla 1.

Mencionado esto, en la Figura 2 se puede observar como el material de relleno acarreado no aparenta estar libre de exceso de humedad, por esta razón se considera apropiado realizar un muestreo de este material para garantizar el cumplimiento de las especificaciones técnicas del mismo.

Figura 2. Material de préstamo selecto

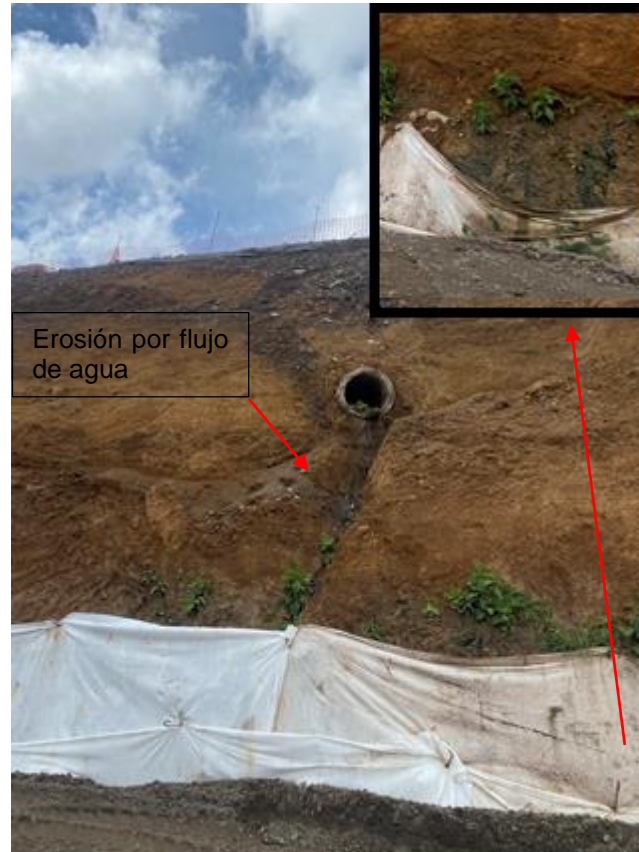
Adicionalmente, en esta misma zona de trabajo, se realizaron cortes del talud que conforma la rampa de acceso de la rotonda de La Bandera hacia Guadalupe. Como se observa en la Figura 3, el talud cortado a pesar de ser estable por sí solo, presenta flujo de agua que proviene de la tubería que atraviesa por completo el tronco de la carretera. Esta tubería, según indican los encargados del proyecto, será reubicada, por lo que las condiciones actuales del talud son temporales. Sin embargo, durante la visita se pudo observar un flujo de agua proveniente de la tubería cortada que está causando problemas de erosión en el talud, y no se está realizando el manejo de la escorrentía adecuado. Dependiendo del período de tiempo que se mantenga esta situación, puede que se considere más conveniente tratar el talud bajo una condición de presencia de agua permanente y así realizar los trabajos pertinentes que eviten inestabilidad del talud. Esta recomendación se puede tornar más conveniente cuando se observa que hay personas trabajando en esa zona y el talud conforma la margen del carril por el que actualmente transita maquinaria del proyecto. Una posible inestabilidad de este talud puede ocasionar atrasos y gastos no contemplados en el plan de obra. Por lo tanto, se recomienda dar un adecuado manejo del flujo de agua, así como proteger la superficie del talud de la erosión que produce el agua.

Finalmente en la Figura 3, se incluye un acercamiento al afloramiento del agua en la base del mismo talud, esta agua se puede asociar al nivel freático del medio, a pesar de que al conversar con los encargados del proyecto se indica que en esa zona no se espera encontrar el nivel freático. Se recomienda tomar las previsiones necesarias para el manejo de este afloramiento de agua en el talud durante la construcción de estructuras en esa zona para evitar problemas de saturación, erosión y socavación de los materiales.

Figura 3. Talud izquierdo rampa de acceso rotonda de La bandera- Guadalupe

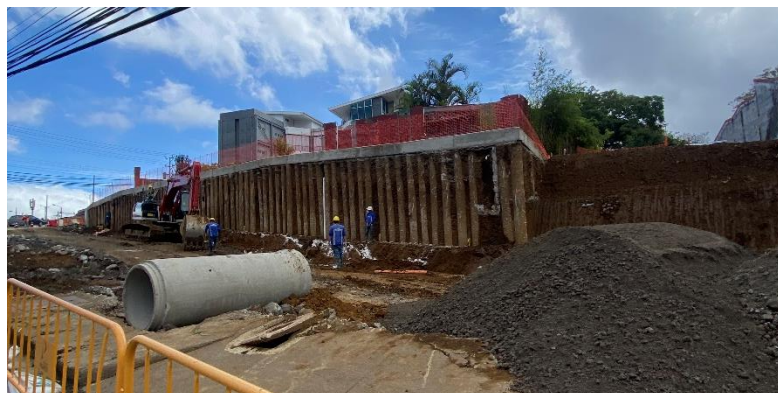
En general, el nivel de las excavaciones en la zona del muro de retención se encuentra cercano al nivel de pavimento como se observa en la Figura 4, por lo que es posible observar la condición final de colado de cada elemento que compone el muro.

Figura 4. Nivel de excavación de muro de retención de micropilotes

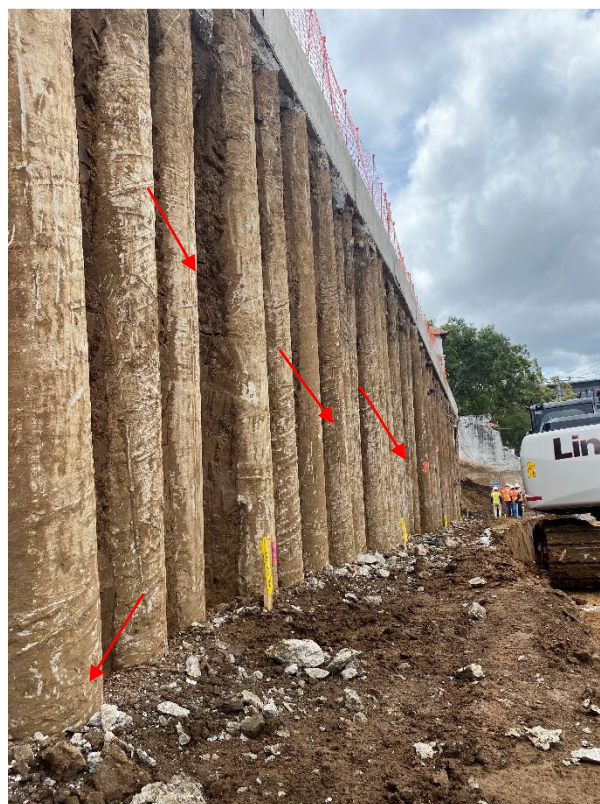
La mayoría de los micropilotes que conforman el muro, muestra una condición adecuada, con una alineación dentro de las tolerancias aceptables para este tipo de estructuras. Sin embargo, se observaron algunos elementos desalineados respecto a la línea transversal de fachada del muro. Esta condición de muestra en la Figura 5. Se considera recomendable solicitar el plan de manejo de estos pilotes desalineados al momento de colocar la fachada del mismo.

Figura 5. Alineación del muro de micro-pilotes

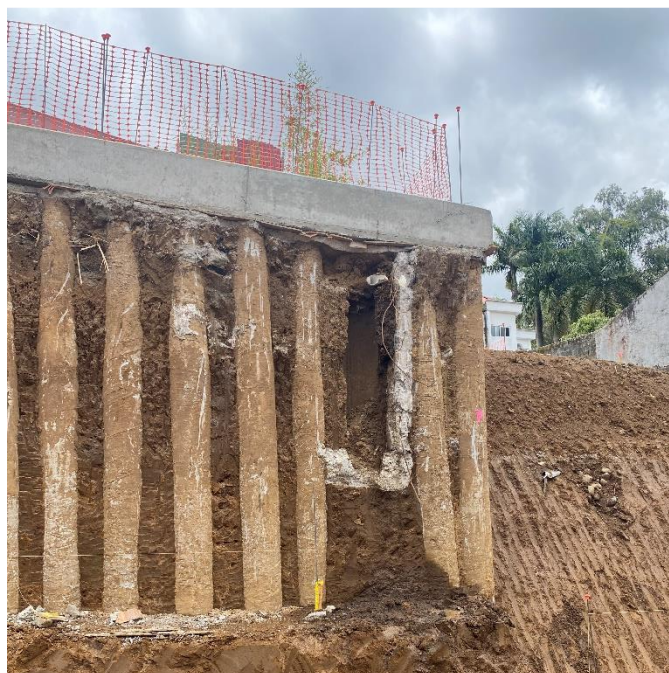
Adicionalmente, en esta misma zona se observa al final del muro, colindando con la excavación del talud cercano al ingreso a la UCR, el espacio de un pilote faltante, es evidente que fue removido. Se observa una tubería y la clara evidencia de problemas constructivos del mismo, tal como se muestra en la Figura 6. Se recomienda solicitar la aclaración de lo sucedido con dicho micropilote y el plan de reparación de esa zona del muro, ya que en este tipo de estructuras se requiere la continuidad de los elementos que conforman el sistema, y adicionalmente al encontrarse este tramo con un espaciamiento mayor, puede permitir la descompresión del terreno a través de esa zona. Esto podría desencadenar problemas de infiltraciones y estabilidad del terreno en diferentes magnitudes a lo largo del muro, comprometiendo la fachada del mismo.

Figura 6. Sección del muro de micro-pilotes con pilote faltante.

Cabe aclarar que es posible que el problema en el colado de este elemento sea la presencia de una masa de concreto en el terreno. Sin embargo, se considera importante realizar la correspondiente consulta y solicitar el plan de reparación que se realizará.

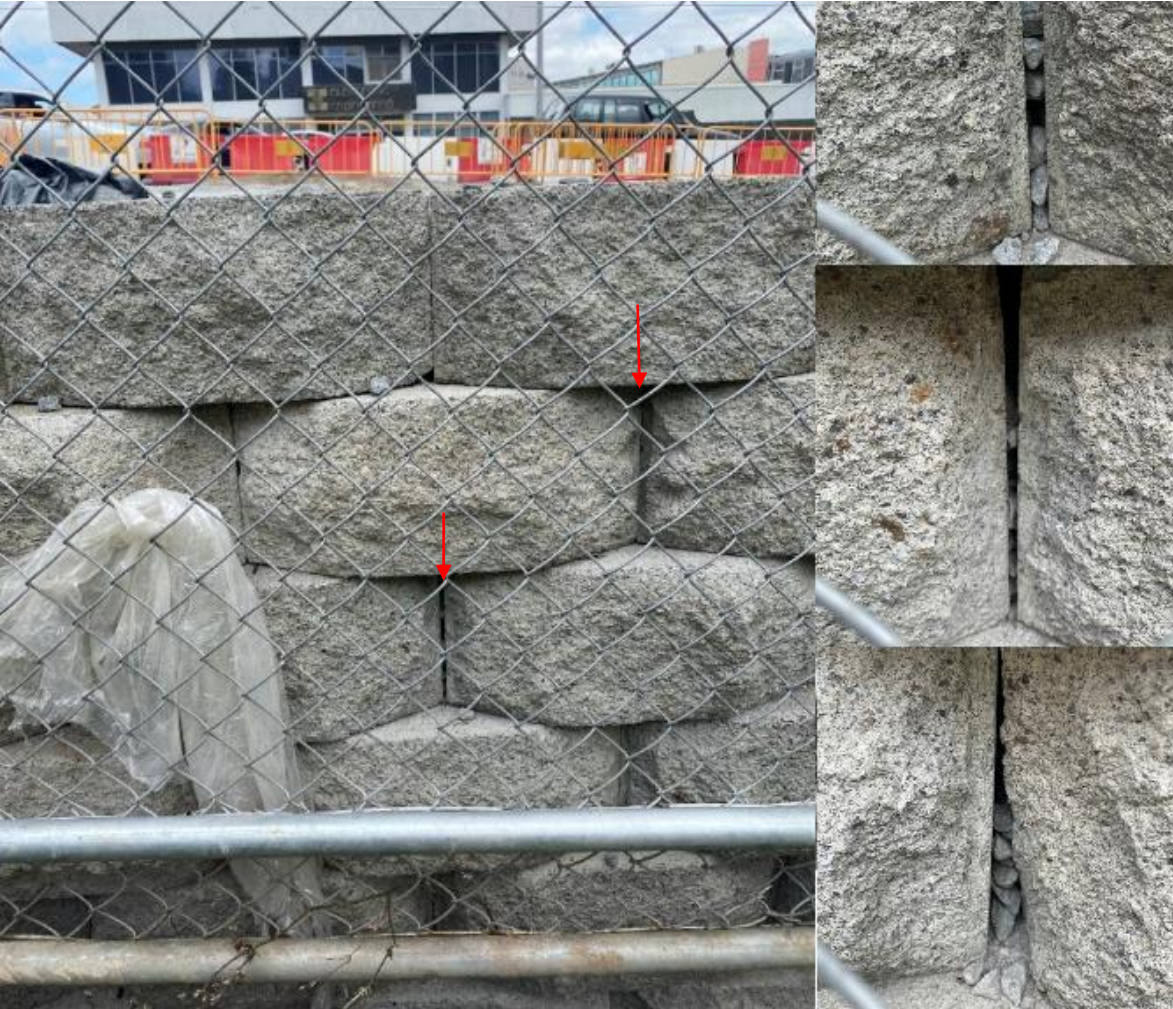
Sin embargo, como se muestra en la Figura 7, la colocación de los elementos que componen la fachada del muro, se observan desalineados y en algunos casos desgastados en sus bordes. Esto causa que el material de relleno se movilice a través de los espacios de los bloques, lo que puede permitir la eventual descompresión del relleno armado y por ende el incumplimiento con los porcentajes de compactación del mismo.

Figura 7. Espacios entre bloques de fachada del muro de suelo reforzado

Se recomienda verificar la compactación del relleno y tomar las medidas pertinentes tanto en los bloques como con el material de relleno, para evitar la pérdida de material. Estas medidas se deben de tomar en el corto plazo, ya que la vibración del paso de maquinaria y excavaciones que se requieren realizar en el proyecto, pueden incrementar la pérdida de material y aumentar los espacios entre los bloques.

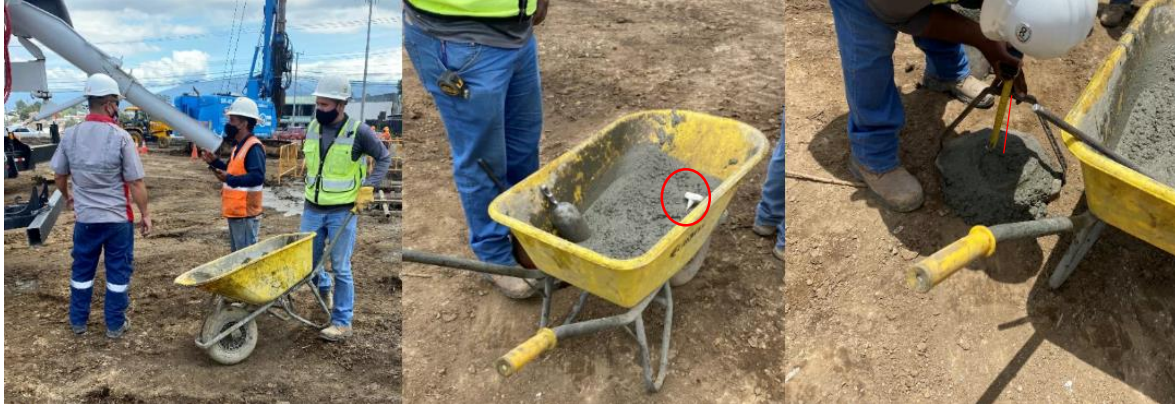
Adicionalmente, al tomar la temperatura, no se cumplió con lo indicado en la norma INTE C43 (ASTM C1064), en la cual se indica que el dispositivo de medición de temperatura debe sumergirse de manera que al menos se cubra 75 mm a todo su alrededor. En la Figura 8 puede observarse que no es posible que en la posición en la que se encuentra el termómetro puedan cumplirse con los 75 mm a todo su alrededor.

Figura 8. Pruebas de aceptación del concreto para pilotes.

Finalmente, al hacer el ensayo de asentamiento, el volumen de concreto para llenar el cono no fue suficiente, ya que, al enrasar, el cono quedó con una deficiencia de concreto, que no permitió llegar a la altura total del cono. Al retirar el cono, la superficie sobre la cual se asienta no es lo suficientemente grande para que el concreto fluya de manera natural, si no que este se desborda por los límites de la placa base. Aunado a esto, la medición del asentamiento no se realizó en el centro desplazado sino más bien al lado, tal y como se muestra en la Figura 8, la línea roja muestra donde se encontrada el centro desplazado del concreto.

Es importante resaltar la importancia de respetar y ejecutar los procedimientos de ensayo del concreto según se indican en las normas, para garantizar la calidad del concreto que se está colocando en las estructuras y por ende la calidad y correcto desempeño de dichas estructuras.

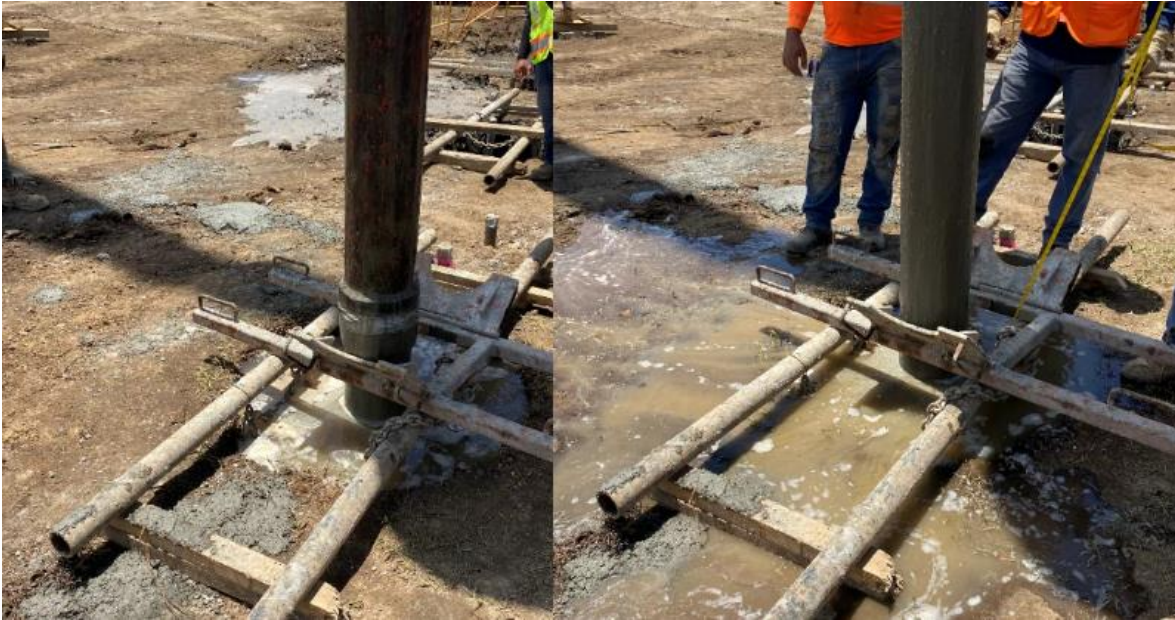
El segundo aspecto observado durante el colado de pilotes fue el agua en las excavaciones. Si no es posible garantizar que la excavación esta seca a la hora de colar el concreto de los pilotes, se debe considerar que la metodología se realice según los procedimientos de colado de concreto bajo el agua, de modo que se forme un sello de concreto disturbado para que, con la colocación subsecuente de concreto, no se alteren las propiedades del mismo. Para garantizar que el concreto sello perturbado haya sido desplazado por completo de la zona del elemento que se está colando, al final del colado del pilote, se considera recomendable continuar con el colocado de concreto hasta que en la superficie se pueda observar concreto sin perturbar.

Esta condición no logró verificarse en el colado del pilote en sitio, pues no observa la salida del concreto perturbado hasta que el concreto aparente ser el material sin perturbar, al momento de la extracción de la tubería Tremie, según se muestra en la Figura 9.

Figura 9. Colado de pilotes con tubería Tremie

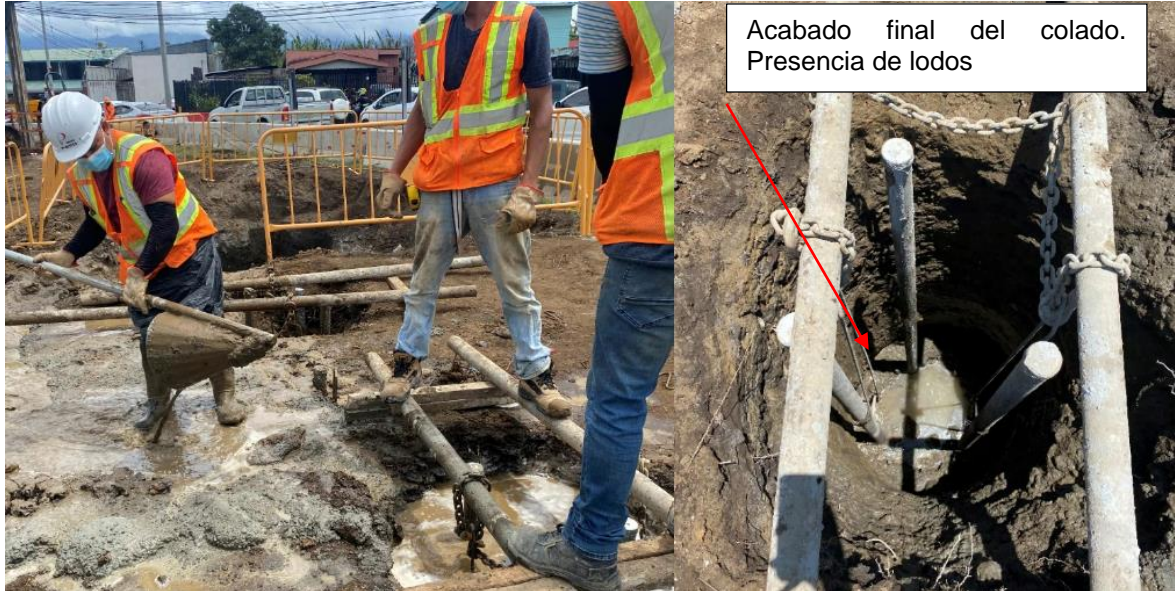
Al conversar con los encargados del proyecto sobre esta condición de colado, se indica que el procedimiento que se sigue es el que se visualiza en la Figura 10, el cual consiste en extraer el concreto sello perturbado, con el uso de una herramienta cónica, hasta alcanzar el nivel en el que se encuentre el concreto sin perturbar.

Esta práctica parece carecer de fundamento técnico para su aplicación, pues no es una técnica conocida en el medio “concretero” y “pilotoero”. Sin embargo, podría resultar de utilidad para eliminar el sello de concreto perturbado que se forma durante el proceso de colado, pero se debe garantizar que efectivamente fue eliminado dicho sello y que la misma técnica no perturba el concreto sano del cuerpo del pilote, pues vale la pena resaltar que con el uso de esta cuchara cónica (diseñada para la extracción de lodos que conforma el sello de concreto perturbado), no se puede garantizar que no sea un facilitador para incrementar la profundidad de material perturbado, ya que al insertar el cono se pueden generar vórtices que mezclen los lodos contaminados con el concreto sin perturbar. Esto provocaría una reducción de la longitud efectiva del pilote de concreto con las características de resistencia esperadas.

En la Figura 10 se muestra el acabado final del colado, en el que claramente se puede observar que aún hay presencia de lodos que pueden ser producto de la presencia del concreto perturbado y este se encuentra en la zona que conformará la cabeza del pilote.

La eliminación completa del sello de concreto perturbado se podría verificar si, como se observa en la Figura 10, al verterse el material recolectado en el cono se logra observar que se trata de concreto sin perturbar.

Figura 10. Procedimiento de extracción de agua y concreto contaminado en la parte superior del pilote recién colado

Se considera recomendable que los lodos sean eliminados por completo, ya sea con el uso de la herramienta para la extracción de los mismos, o como se recomienda en los procedimientos tradicionales de colado con tubería Tremie, colando de manera continua hasta que el flujo en la corona de la perforación se observe concreto sin perturbar.

Adicionalmente considera recomendable que, al contar con el ensayo de integridad del pilote, se revisen los resultados en la parte superior del pilote, para determinar si el concreto cuenta con las características de uniformidad esperables. Si no se refleja esta condición en los resultados, se recomienda tomar medidas de limpieza o de uso estricto de procedimientos de colocación de concretos bajo el agua.
