LABORATORIO NACIONAL
DE MATERIALES Y MODELOS ESTRUCTURALES

Informe: LM-EIC-PIG-I-0014-2021

Evaluación geológico geotécnica de la sección entre Zarcero y Ciudad Quesada de la ruta nacional 141

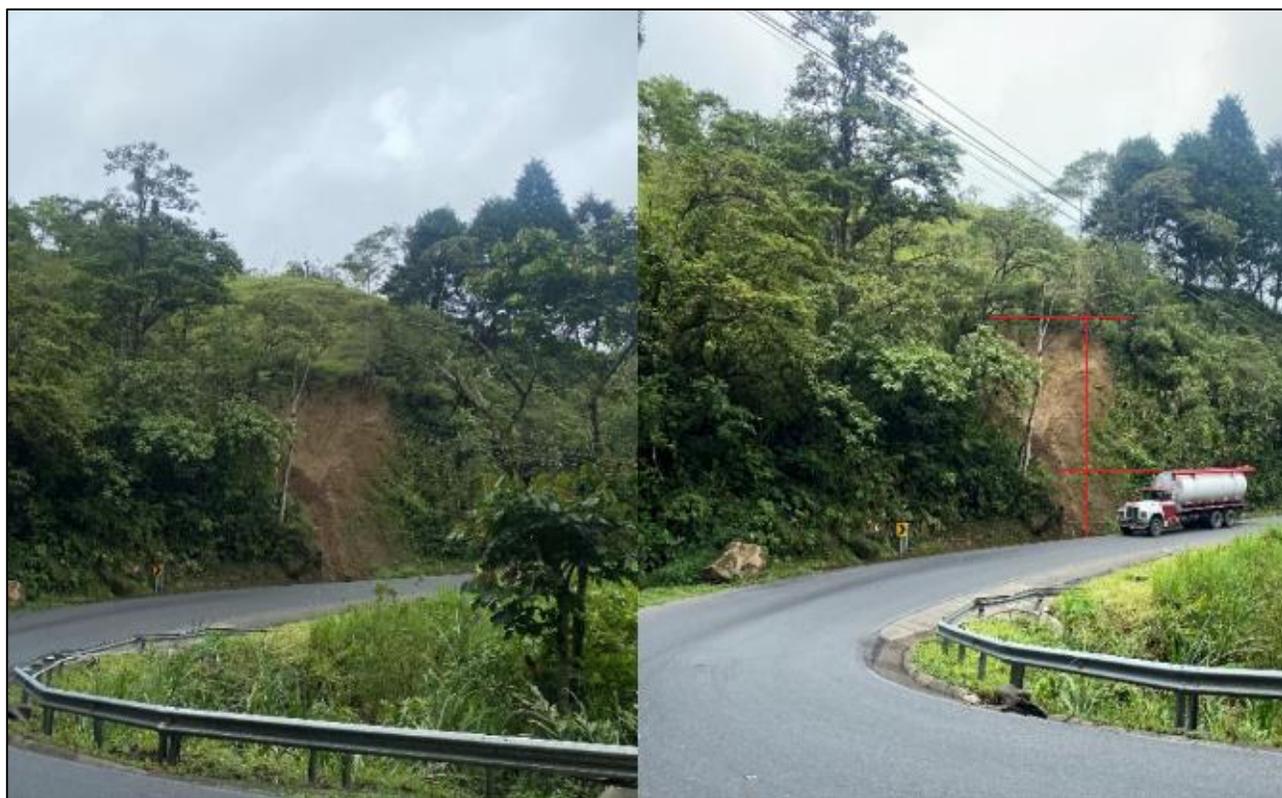
Fotografía 1. Sitio vulnerable Punto 1, quebrada Lajas

Como se observa en la fotografía, el punto evaluado está conformado por una ladera natural. La cobertura en la superficie del talud presenta árboles y vegetación de la zona. El material deslizado es principalmente suelo y algunos bloques de roca propios de la formación geológica de la zona.

En la fotografía se puede apreciar la escala de la altura del talud que, al utilizar como referencia el camión cisterna, se puede estimar posee una altura de 9 m, con una pendiente escarpada de aproximadamente 70°. La forma del talud es convexa producto del deslizamiento de la masa de suelo, y al momento de la visita, su encontró con una condición de humedad. Se identifica la existencia de cunetas al pie del talud como estructura para el manejo de aguas de escorrentía sobre la superficie de rodamiento del

pavimento. Sin embargo, no fueron observadas obras de manejo superficial de aguas en la parte alta del talud.

Un aspecto relevante que muestra signos de inestabilidad en la zona donde se encuentra el talud, es la inclinación que tienen algunos de los árboles dispuestos a lo largo del talud. Algunos de ellos muestran cierto grado de inclinación, evidenciando que es posible que se esté presentando algún tipo de movimiento en el medio.

La evidencia de la inestabilidad del terreno en esta zona, también fue posible visualizarla desde aproximadamente 500 metros antes de este punto, con al menos dos deslizamientos de menor volumen de suelo deslizado y altura de los taludes. Estos deslizamientos, representan una condición de inestabilidad general de la zona y no algo puntual de un talud específico. Se considera apropiado realizar una evaluación general de la zona que abarque al menos 1 km de trayecto partiendo desde la quebrada Lajas en dirección hacia Zarcero, con el fin de evaluar si la evidencia de la inestabilidad de los taludes puede ser producto de un movimiento de mayor magnitud.

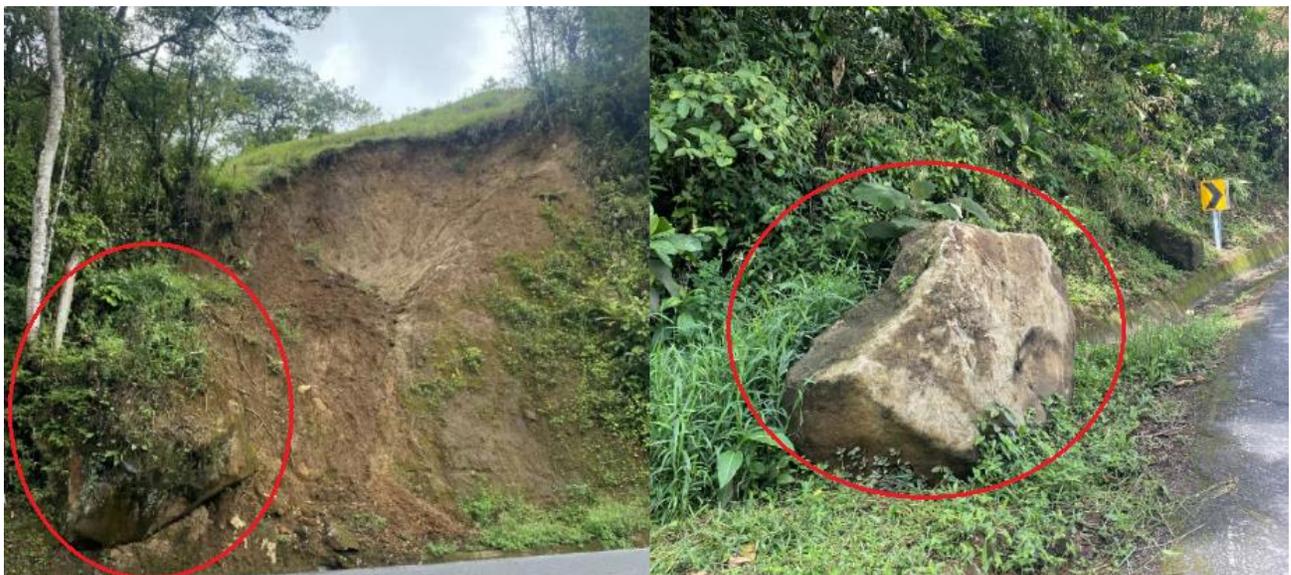
Finalmente, solo se observa la presencia de barreras de contención en el lado izquierdo de la carretera (sentido Zarcero – Ciudad Quesada). En la Fotografía 2a, se identifica un bloque de gran tamaño al pie del talud, el cual representa un riesgo para el tránsito de esta carretera. También se identifica a pocos metros del deslizamiento un bloque de roca caído (ver Fotografía 2b). Evidenciando el potencial de caída de estas masas rocosas y por lo tanto generando la necesidad de colocar elementos de contención al lado derecho de la carretera, para evitar que al caer estos bloques puedan rodar y obstaculizar el paso de vehículos, o bien, en una situación más crítica como la de golpear un vehículo y ocasionar un accidente.

En el caso del bloque que se muestra en la Fotografía 2b, se considera que este bloque ya se había deslizado tiempo atrás, debido a presencia de la vegetación que ha crecido sobre él y a su alrededor, lo cual hace suponer que el movimiento de este bloque no está asociado al deslizamiento reciente observado en el momento de la visita. Aunado a esto, el deslizamiento puede haber reducido el confinamiento del bloque, lo cual puede promover una eventual movilización, aumentando el potencial de la caída del mismo. Por esta razón, se considera prudente realizar obras de intervención ya sea con obras de protección o extracción, para evitar que su caída sobre la carretera.

(a) (b)
Fotografía 2. Identificación de bloques de roca caídos o con potencial de caer

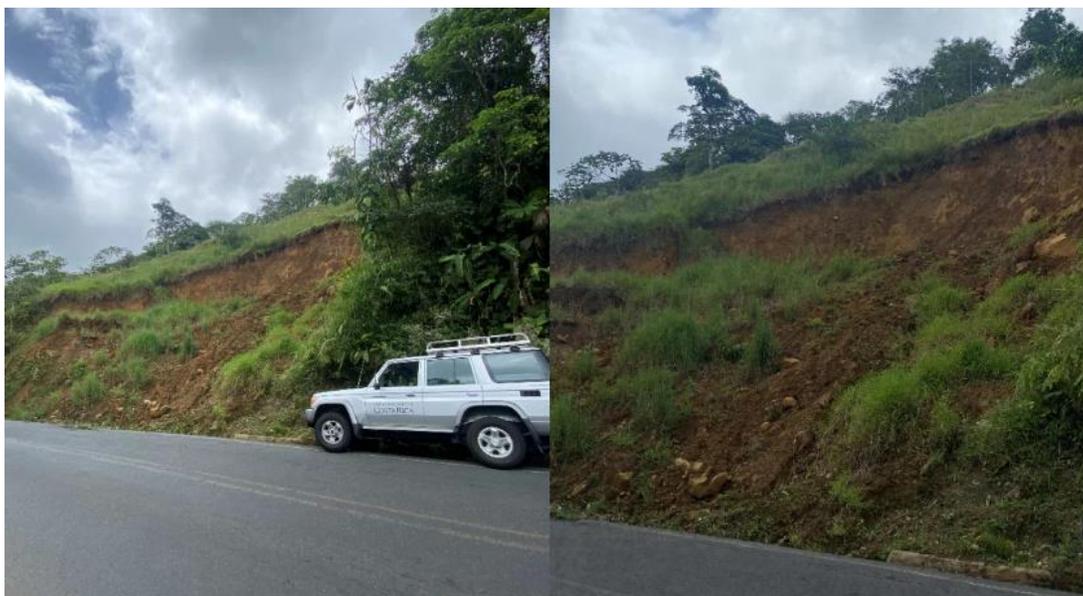
Como se observa en la Fotografía 3, este punto está conformado por un talud de corte La cobertura en la superficie del talud está recubierta por pasto y vegetación de la zona. El material deslizado es principalmente suelo y algunos pequeños bloques de roca propios de la formación geológica de la zona.

En esta misma fotografía se puede apreciar la escala de la altura del talud, al utilizar como referencia el vehículo, se puede estimar una altura de 5 a 6 m, con una pendiente escarpada de aproximadamente 60° a 70 °. La forma del talud naturalmente aparenta haber sido cóncavo, sin embargo, producto del deslizamiento, la superficie del talud actualmente presenta forma convexa. Además, la condición de saturación del suelo era húmeda. Se identifica la existencia de cunetas al pie del talud como estructura para el manejo de aguas de escorrentía sobre la superficie de rodadura del pavimento, las cuales están parcialmente obstruidas por el material deslizado. Sin embargo, no fueron observadas obras de manejo superficial de aguas en la parte alta del talud.

Fotografía 3. Sitio vulnerable Punto 2, cañón del Río La Vieja

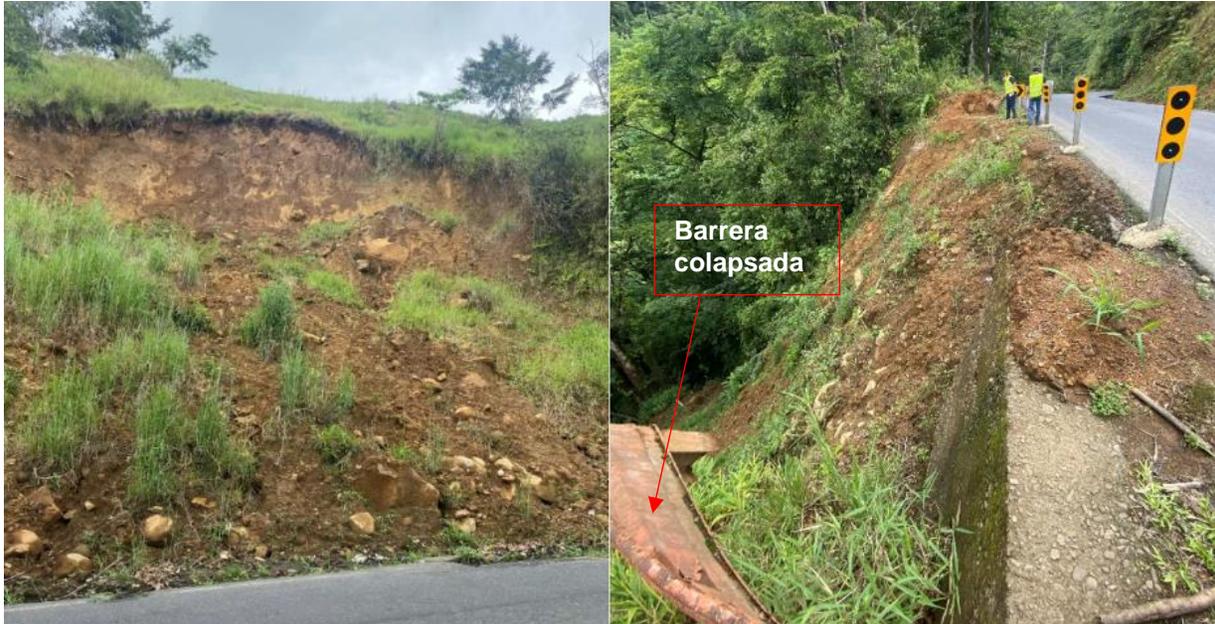
En la Fotografía 4 se muestra el material deslizado y la afectación que ha generado en ambos márgenes de la vía. En este punto, el trazado de la carretera se ubica en la berma que produce el corte del talud de la ladera natural, que genera un talud en la margen derecha de la carretera sentido Zarcero-Ciudad Quesada, el cual se puede observar en la Fotografía 4 (a), y un talud en la margen izquierda de la carretera, el cual se identifica en la Fotografía 4 (b). Se puede observar que, producto de un posible deslizamiento ocurrido, la barrera de contención colapsó, sin embargo, debido al evidente deterioro de la misma, se estima que el colapso de la barrera no es un evento reciente. Esto evidencia que esta es una zona vulnerable, en la que los deslizamientos de las laderas son recurrentes. Se recomienda realizar un estudio más detallado de este punto, con la finalidad de definir cuáles medidas de intervención pueden ser aplicadas, ya que, al no identificarse inestabilidad de laderas cercanas, aparenta ser una situación de vulnerabilidad puntual.

(a) (b)
Fotografía 4. Deslizamiento en ambos lados de la carretera

La Fotografía 4 (b), corresponde al talud de la margen izquierda de la carretera, se observan evidencias del movimiento general de la conformación de la ladera original. Se identifican aspectos como el crecimiento inclinado de la vegetación, y grietas en la carretera en la base del talud de margen derecha sentido Zarcero-Ciudad Quesada, condición que se muestran en la Fotografía 5 (a). Así como la inclinación de la base de la señalización de la orilla de la vía en la margen izquierda, Fotografía 5 (b).

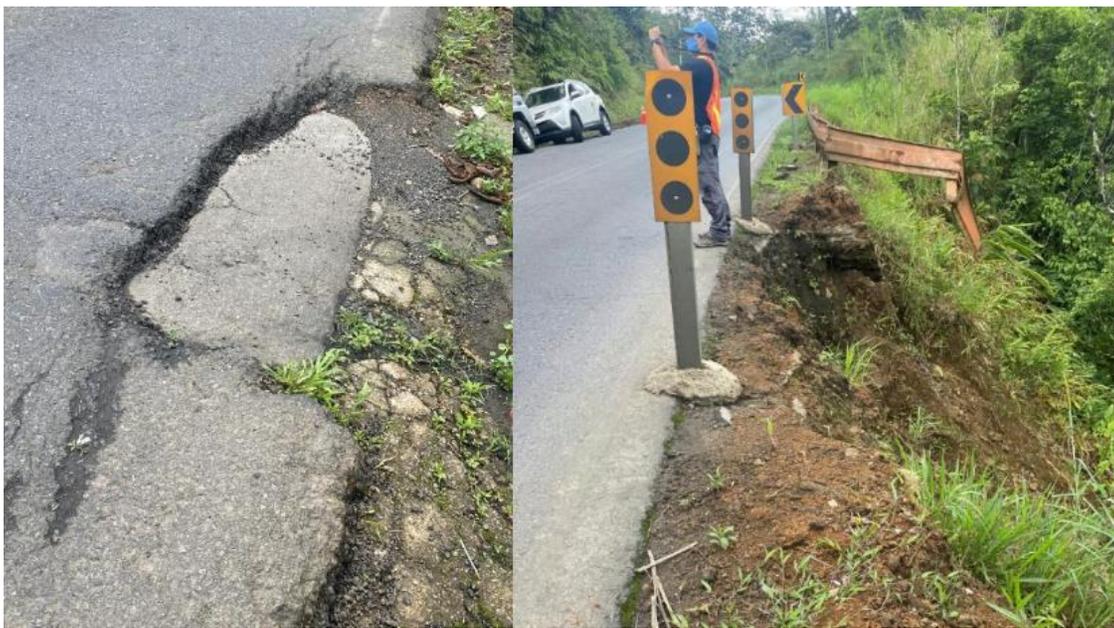
(a) (b)
Fotografía 5. Evidencias del movimiento de la ladera natural

Aunque al momento de la visita, no fueron observadas grietas en forma de “media luna” en la superficie del pavimento que pudieran sugerir inestabilidad o movimientos recientes del talud, no es posible descartar que este tipo de movimientos se ha venido dado. Lo anterior, puede observarse en la Fotografía 5 (a), donde se nota que ese tramo ha sido intervenido con la colocación de una sobrecapa de mezcla asfáltica que pudo ocultar evidencias del movimiento del talud.

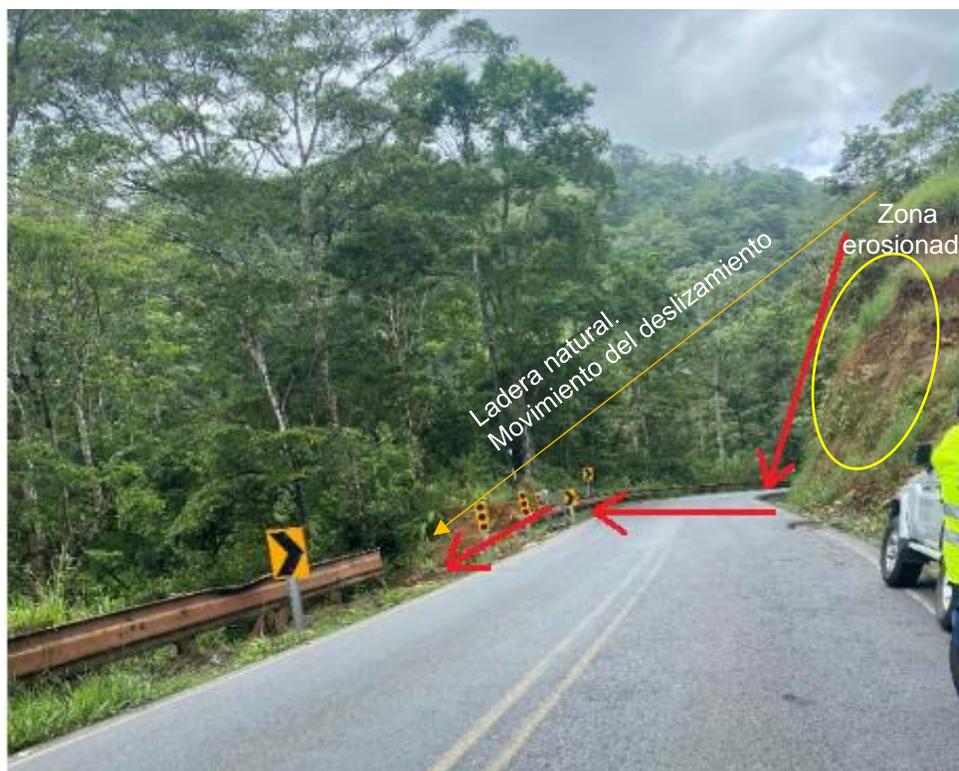
Adicionalmente, como se observa en la Fotografía 6, la ocurrencia de un posible deslizamiento de la ladera del lado derecho de la carretera (sentido Zarcero-Ciudad Quesada), podría obstaculizar el flujo vehicular, ya que el sentido del movimiento del material deslizado y caído sigue el flujo indicado en la Fotografía 6, atravesando la vía y pone en riesgo la seguridad de las personas que transitan por esta vía.

Fotografía 6. Dirección del flujo del material que se desliza

La época lluviosa incrementa la saturación de los suelos que conforman estas laderas, y al estar erosionados y sin protección, el agua infiltrada de las precipitaciones genera un incremento en la presión de poros del suelo, lo que conlleva a una reducción del esfuerzo cortante y por ende a la pérdida de estabilidad de la ladera. Por esta razón, es de suma importancia el adecuado manejo de aguas de escorrentía superficial en estos taludes, así como implementar obras de protección contra la erosión y en algunas zonas localizadas, considerar obras de retención.

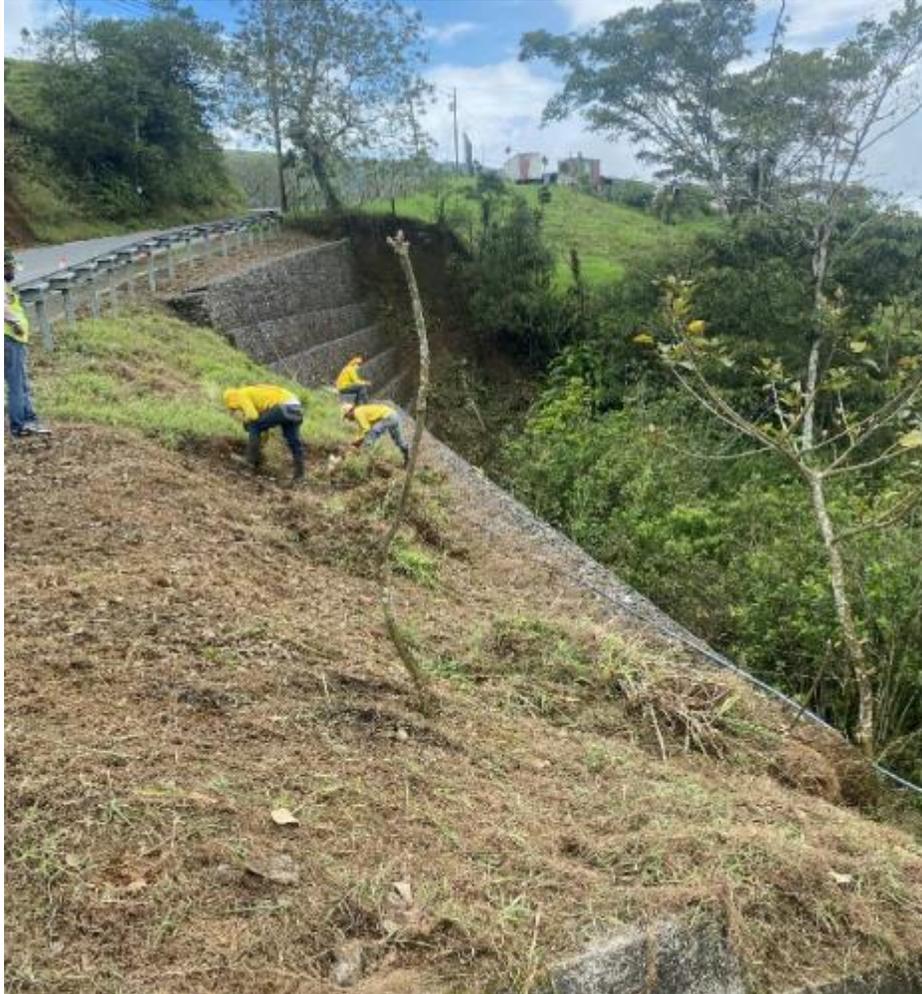
En la Fotografía 7, durante en el momento de la visita, se observó que el muro se encuentra en mantenimiento preventivo. En general el muro se encuentra en buenas condiciones de operación, no se

observan deformaciones en la cara del muro, el material de relleno de las celdas aparenta ser apropiado, la malla de las celdas no se observa deteriorada ni afectada por los agentes climáticos.

Fotografía 7. Muro de gaviones, proceso de mantenimiento

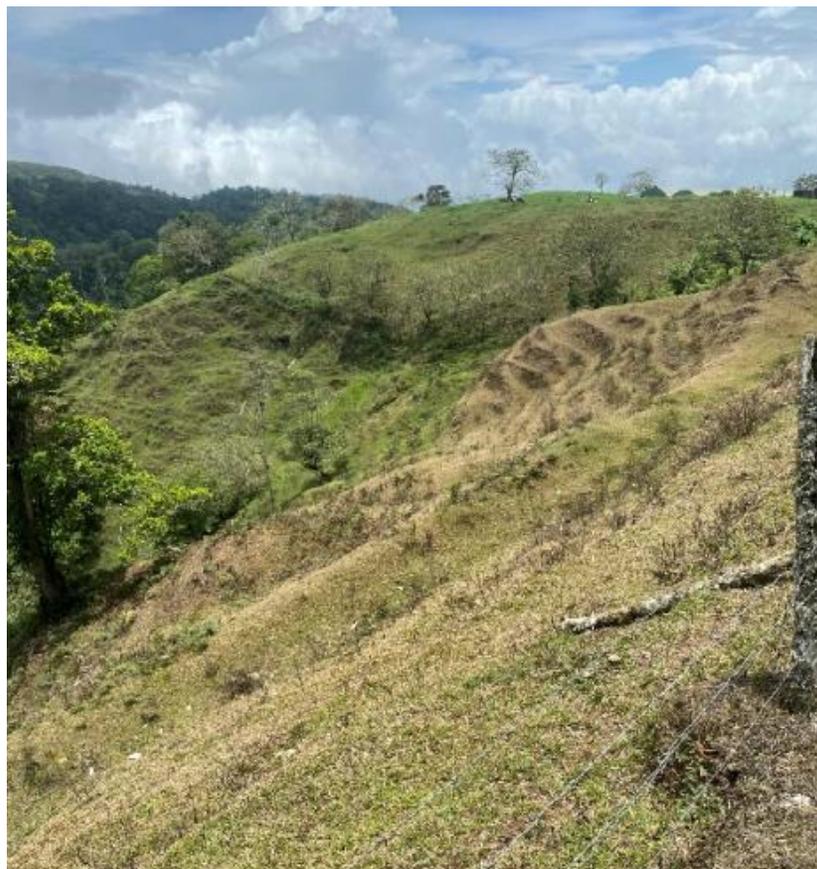
Al caminar en los alrededores de la ubicación del muro, no hay evidencia de la ocurrencia de algún deslizamiento o zona vulnerable, sin embargo, aproximadamente a 100 m del muro, y sobre la misma ladera del lado izquierdo de la carretera en sentido de sur a norte (Zarcero-Ciudad Quesada), se identifica una zona con evidencia de reptación, lo anterior de observa en la Fotografía 8. Además, la vegetación se percibe con un crecimiento ligeramente inclinado. Esto puede ser un indicador de un movimiento general de la ladera.

Fotografía 8. Evidencia de reptación del terreno

Se considera apropiado realizar una evaluación que incluya un levantamiento topográfico de la zona, ya que la reptación es un fenómeno que se presenta cuando existen movimientos superficiales, extremadamente lentos y que generalmente resultan imperceptibles. No es, sino con el paso del tiempo, que este tipo de movimientos genera afectaciones importantes sobre todo en las vías. Se recomienda evaluar la estabilidad general de este punto y en caso de evidenciar el movimiento de la ladera proponer la estabilización de la misma.

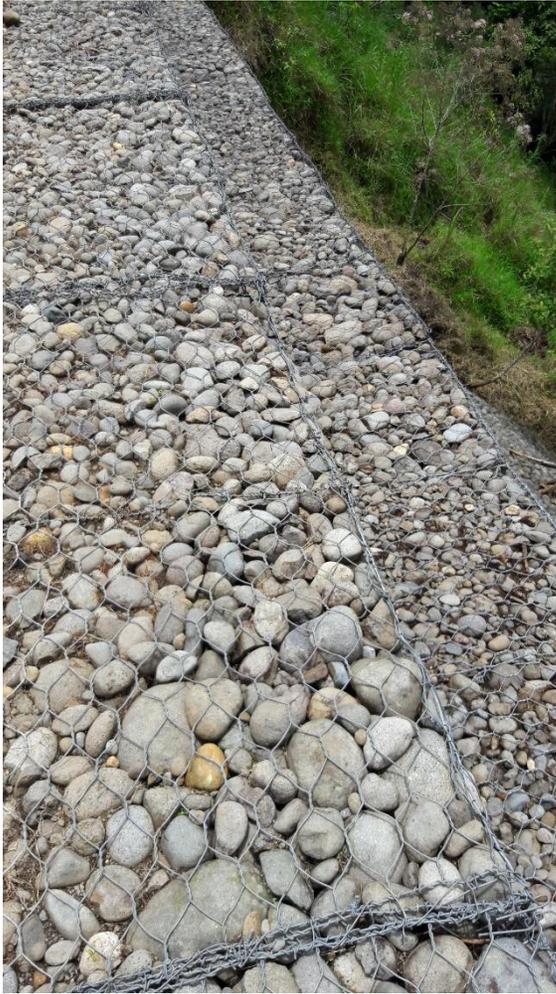
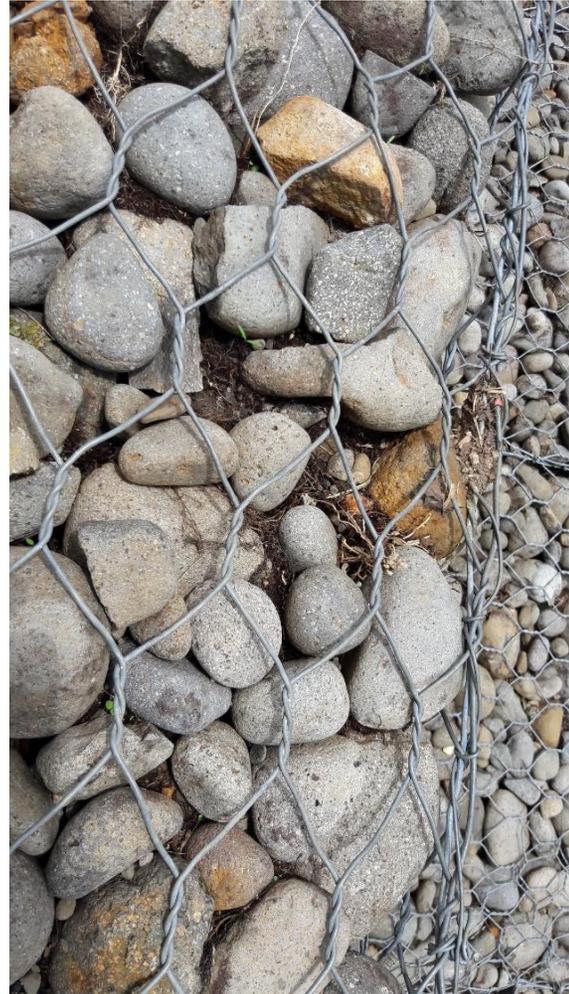
En la Fotografía 9, fueron observados algunos problemas relacionados con las piedras utilizadas para la construcción del muro de gaviones. Como se puede notar algunas de estas no cumplen con el tamaño requerido, puesto que algunas de ellas presentan tamaños menores que la abertura de la malla y, por lo tanto, eventualmente se pueden salir de la malla, caer y contribuir en la formación de vacíos que produzcan deformaciones en el muro. Sumado a lo anterior, se tiene que la forma redondeada de las piedras utilizadas no permite una “intertrabazón” adecuada de las partículas del muro, reduciendo de manera significativa su resistencia al corte interno.

Fotografía 9. Piedras utilizadas para la construcción del muro de gaviones

Adicionalmente, se considera recomendable hacer una revisión de los materiales (rocas) utilizados en la construcción de los muros de gaviones, para verificar las propiedades de forma de los agregados utilizados, pues los agregados redondeados observados pueden generar problemas en el alineamiento las celdas de los muros de gaviones por eventuales deformaciones. Adicionalmente, se sugiere hacer un análisis más detallado y puntual, para evaluar si la presencia de las raíces de árboles observada en el colchón de gaviones del talud comentado en el apartado III.4 puede afectar la resistencia y la eficacia, presente y futura del mismo.

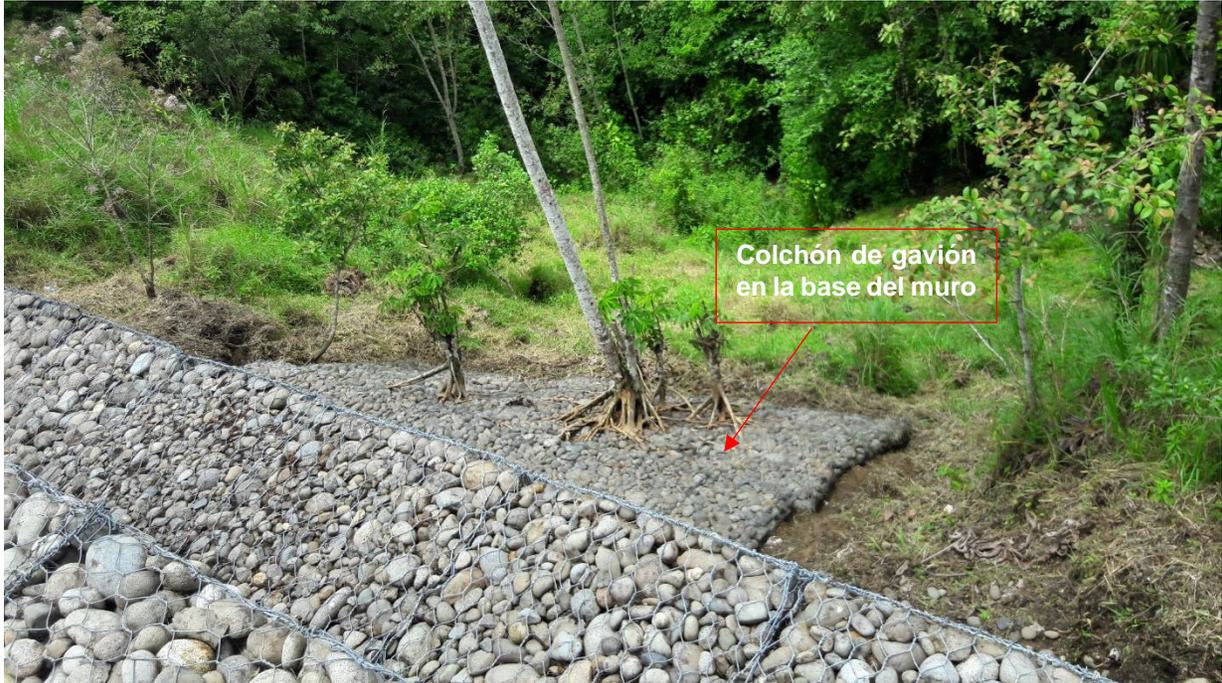
Un aspecto que llama la atención en este muro de gaviones, es la presencia de un tipo de colchón también construido con gaviones al pie del muro, no quedando clara su función como elemento de estabilización. Normalmente, este tipo de colchón se utiliza como protección ante la erosión producida por la influencia de corrientes de agua. Más aún, según como se observa en la Fotografía 10, existen algunos árboles cuyas raíces se encuentran inmersas dentro del colchón de gaviones. De lo observado en sitio, no fue posible determinar si el colchón fue construido alrededor de las raíces de los árboles o bien, si estos crecieron después de la colocación del muro. Independientemente de cual fuera la situación, se sugiere hacer un análisis más detallado y puntual para evaluar si la resistencia y la eficacia, presente y futura, del colchón y verificar si la funcionalidad del muro se puede ver comprometida por la presencia de las raíces de los árboles.

Fotografía 10. Colchón de gaviones al pie del muro de gaviones con la presencia de raíces de árboles
