Programa de Ingeniería Geotécnica

Informe: LM-EIC-PIG-I-0016-2021

Informe de Revisión del rediseño del muro MSR-EJE6_011.D proyecto La Bandera

San José, Costa Rica
Mayo, 2021

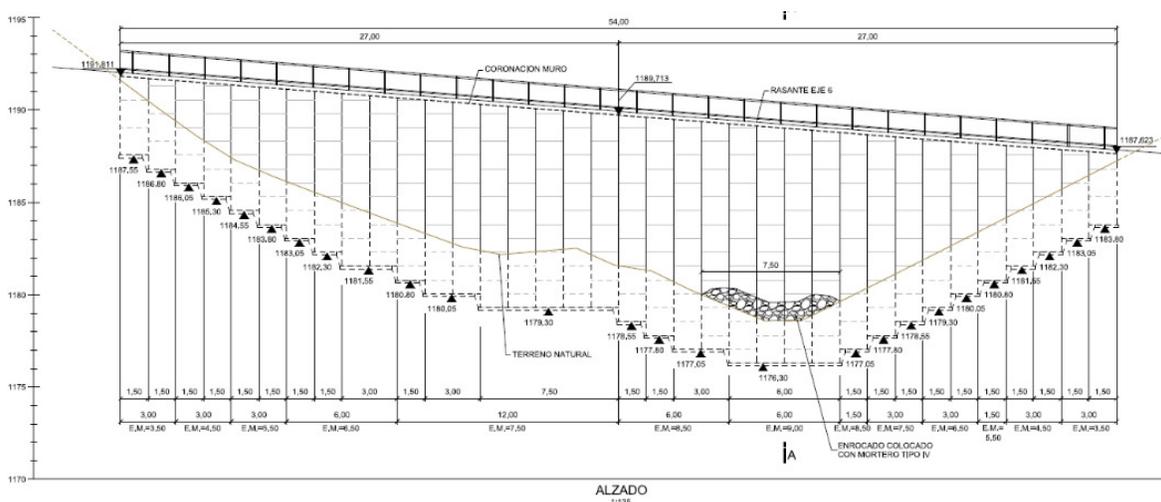
a) Propuesta de diseño inicial de muro de suelo reforzado

Al revisar los documentos “203031-201-PD-BG-TOMO 04-02” y “203031-201-PD-BG-TOMO 06-02”, se indica que la obra se trata de un muro de suelo reforzado en la zona de salida del viaducto del paso inferior de La Bandera, con una longitud de 54 m y una altura máxima de 13,50 m. Inicialmente se indica que el dimensionamiento del muro estaba condicionado por la excavación de los primeros dos metros y medio del suelo de cimentación (ver [Figura 1a](#)).

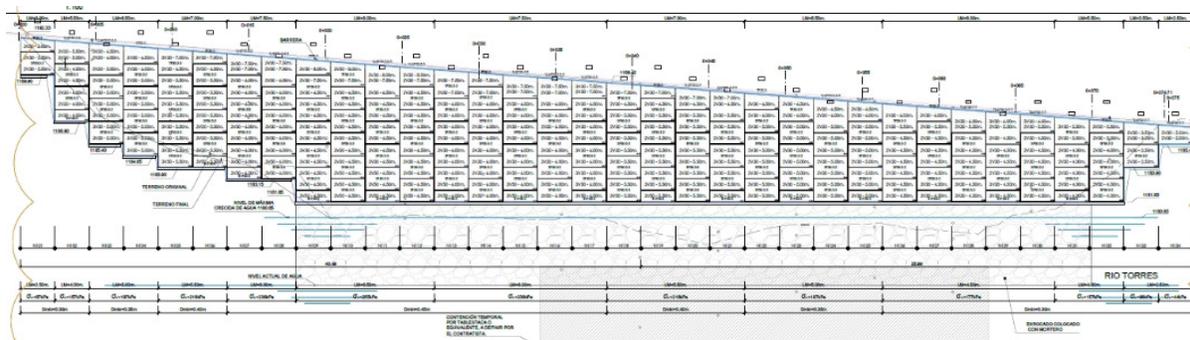
b) Nuevo diseño de muro de suelo reforzado
Figura 1. Dimensiones de muros propuestos

Por su parte, de acuerdo con los planos contenidos en el archivo 203031-401-PD-BG-P-7.4.9-H01-H04 ([Figura 1b](#)) se mantiene la propuesta de un muro de suelo reforzado. Sin embargo, la longitud del muro fue modificada para una longitud de 76,5 m y una altura máxima de aproximadamente 8,5 m. En este sentido, se considera favorable la reducción de la altura máxima del muro, puesto que una reducción de la altura muro, también implica una disminución del volumen de relleno de material. De estos mismos planos se observa que la longitud de los flejes (L) cumplen con las recomendaciones del “Manual para el proyecto y ejecución de estructuras de suelo reforzado” el cual establece que la longitud de estos debe ser superior o igual a 0,7 la altura del muro (H). Sin embargo, tal y como lo indica este mismo documento, dependiendo de las consideraciones de estabilidad general, así como la fricción entre el suelo y los elementos de soporte podría requerir longitudes L superiores a 0,7 H.

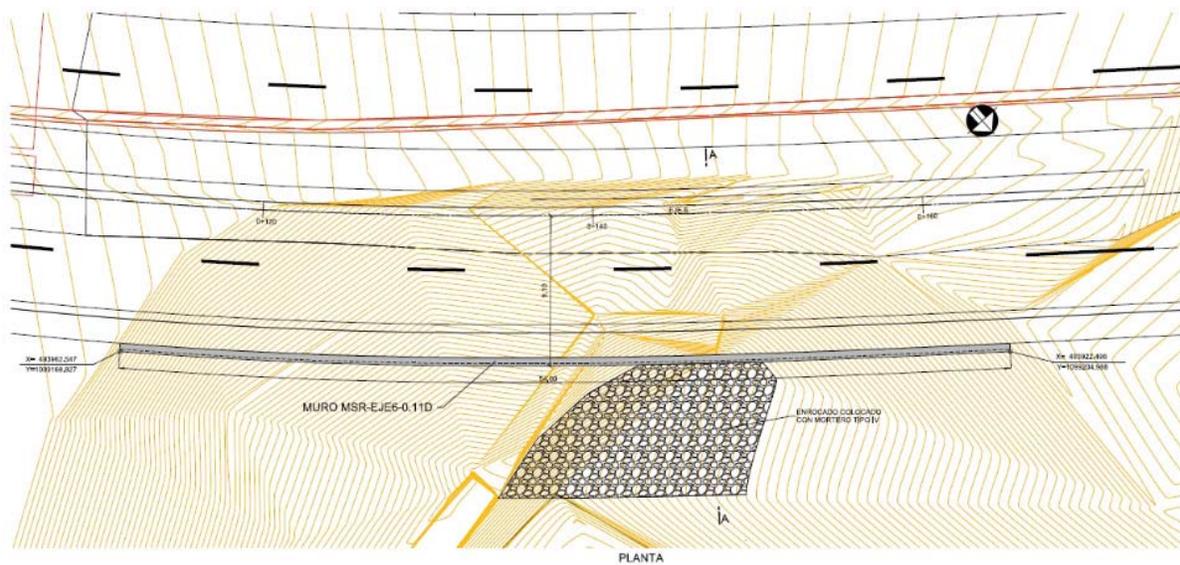
a) Propuesta del diseño inicial para la extensión del área de enrocado colocado con mortero

Tal y como se mencionó en el informe LM-EIC-PIG-I-0012-2021, a partir de la visita de campo se observó que el enrocado colocado con mortero presenta diferencias con la geometría presentada en el documento “203031-201-PD-BG-TOMO 06-02”. Como se indicó en este informe, el enrocado colocado con mortero estaba previsto con 1 m de espesor. Sin embargo, en la visita en campo, no fue posible determinar el nivel al cual se construyó la cimentación del muro MSR Eje 6-011D.

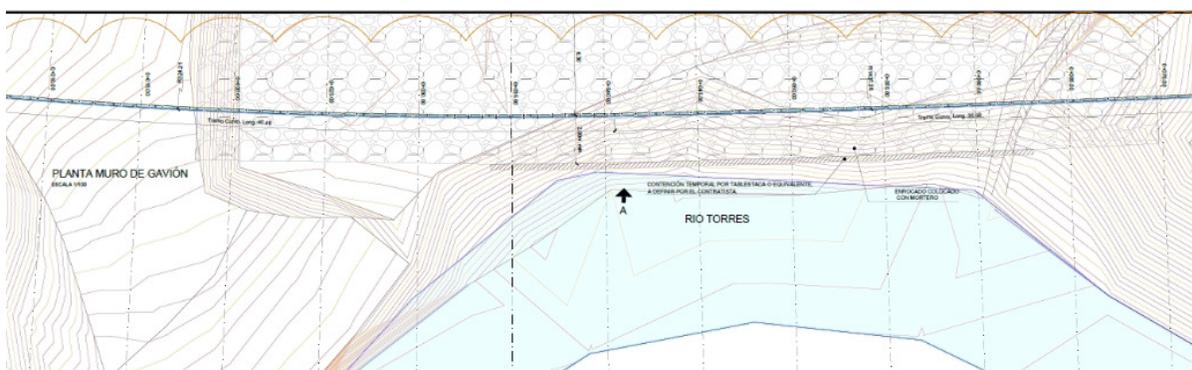
b) Extensión del área de enrocado colocado con mortero en el nuevo diseño
Figura 2. Ubicación del área de enrocado colocado con mortero

Inicialmente, tal y como se puede constatar al comparar la [Figura 2a](#) y [2b](#), correspondiente a la geometría presentada en el documento “203031-201-PD-BG-TOMO 06-02” y el archivo de los planos 203031-401-PD-BG-P-7.4.9-H01-H04 respectivamente, se observa que en la propuesta inicial, solamente una pequeña extensión del muro se encontraría cimentada próxima al enrocado colocado con mortero. Por su parte, los planos más recientes indican que la gran mayoría del muro se encuentra cimentado sobre el enrocado colocado con mortero. Aunque, es posible esperar que el enrocado de concreto presenta mejores características de soporte para el muro de suelo reforzado propuesto, se desconoce el espesor del enrocado colocado con mortero construido así como las propiedades mecánicas de esta cimentación. Debido a esto, no es posible hacer la debida revisión para verificar el cumplimiento de calidad, especificaciones y estándares de seguridad para garantizar el cumplimiento de las premisas de diseño que garanticen el correcto funcionamiento del muro.

Por otro lado, se sugiere solicitar información relativa al sistema de contención temporal que está siendo (o será) utilizado, puesto que según los planos contenidos en el archivo 203031-401-PD-BG-P-7.4.9-H01-H04, esta información es definida por el contratista de la obra. Sin embargo, en este momento no se cuenta con ningún dato para verificar si el sistema temporal de contención es adecuado para garantizar la seguridad de la obra durante la etapa constructiva, ni tampoco durante el periodo de servicio del proyecto.

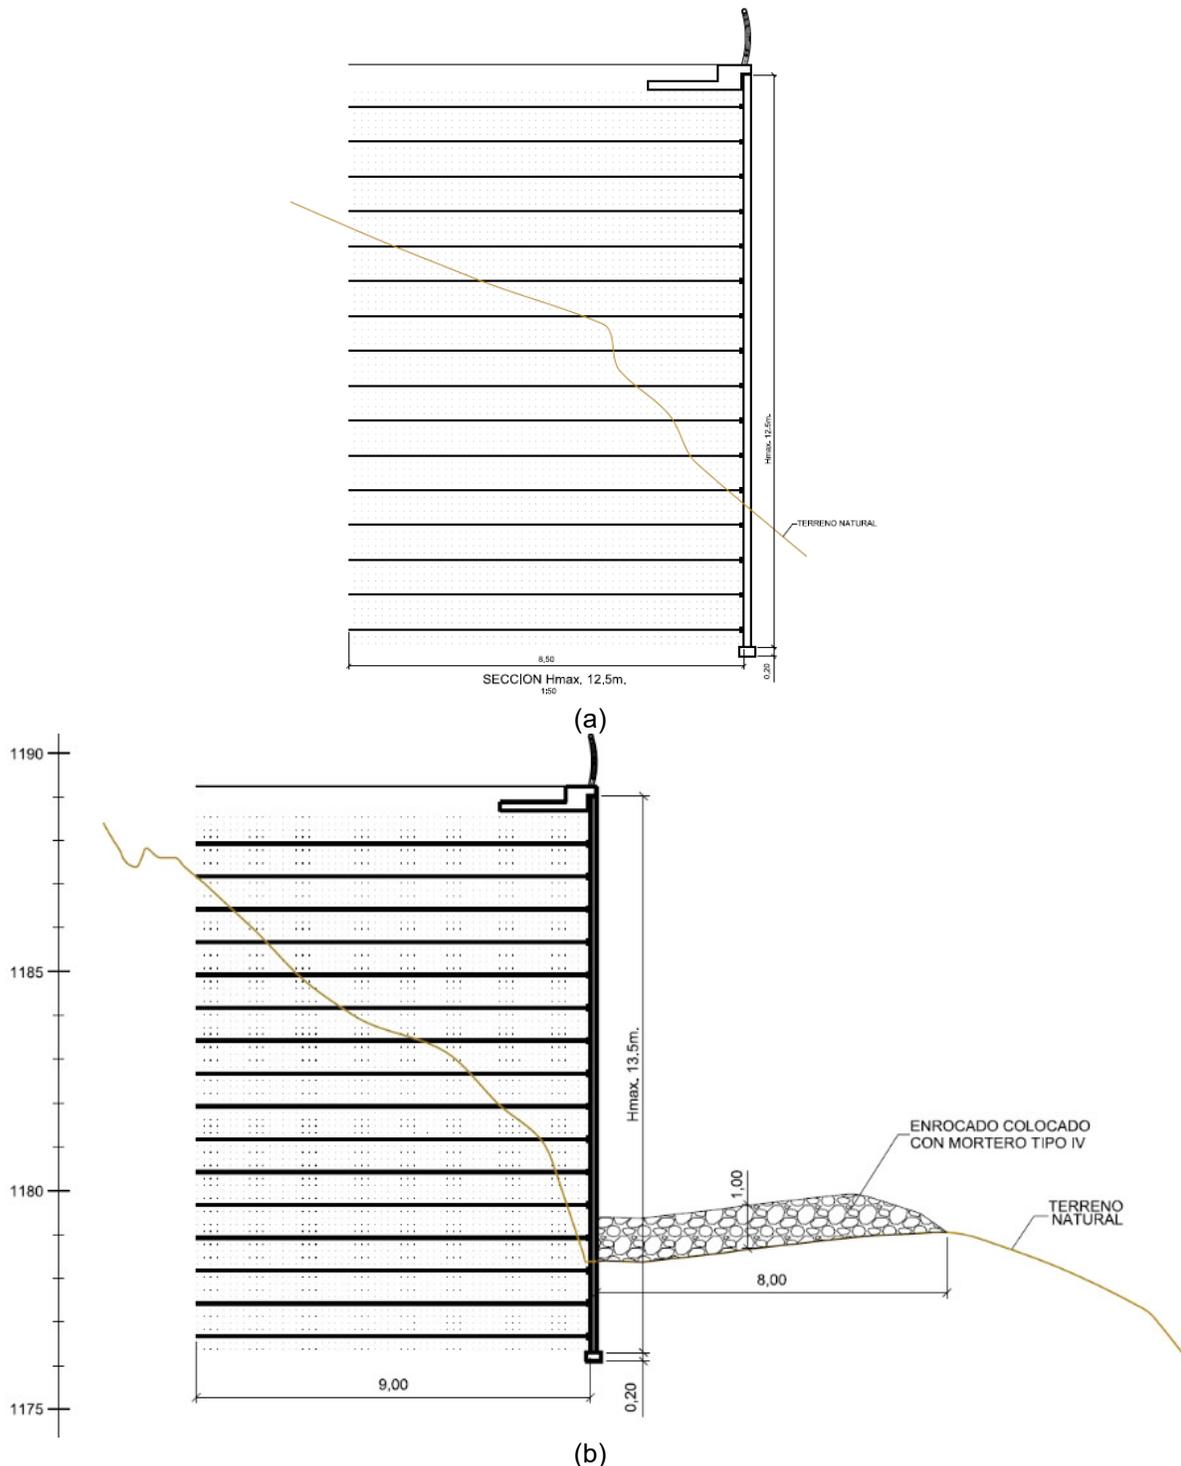
Figura 3. Secciones transversales del diseño inicial del muro de suelo reforzado: (a) muro cimentado en el suelo natural, (b) muro cimentado en las proximidades del enrocado colocado con mortero

En este sentido, después de la revisión realizada de la memoria de cálculo contenida en el documento “203031-201-PD-BG-TOMO 04-02” fue posible constatar que la profundidad de entrega (D) asumida para los diseños iniciales fue de 2,25 m. Por su parte, los planos presentados en el documento “203031-201-PD-BG-TOMO 06-02”, tal y como se muestran en la [Figura 3](#), indican esta misma consideración de esta profundidad de entrega, $D = 2,25$ m, en la construcción de los muros de suelo reforzado, tanto para

las secciones que no tienen el muro de enrocado colocado con mortero, así como en las secciones con la presencia del enrocado colocado con mortero. Obsérvese, además que, en la [Figura 3b](#), el enrocado colocado con mortero también aporta una profundidad de entrega (D), ya que se encuentra por encima de la cimentación del muro.

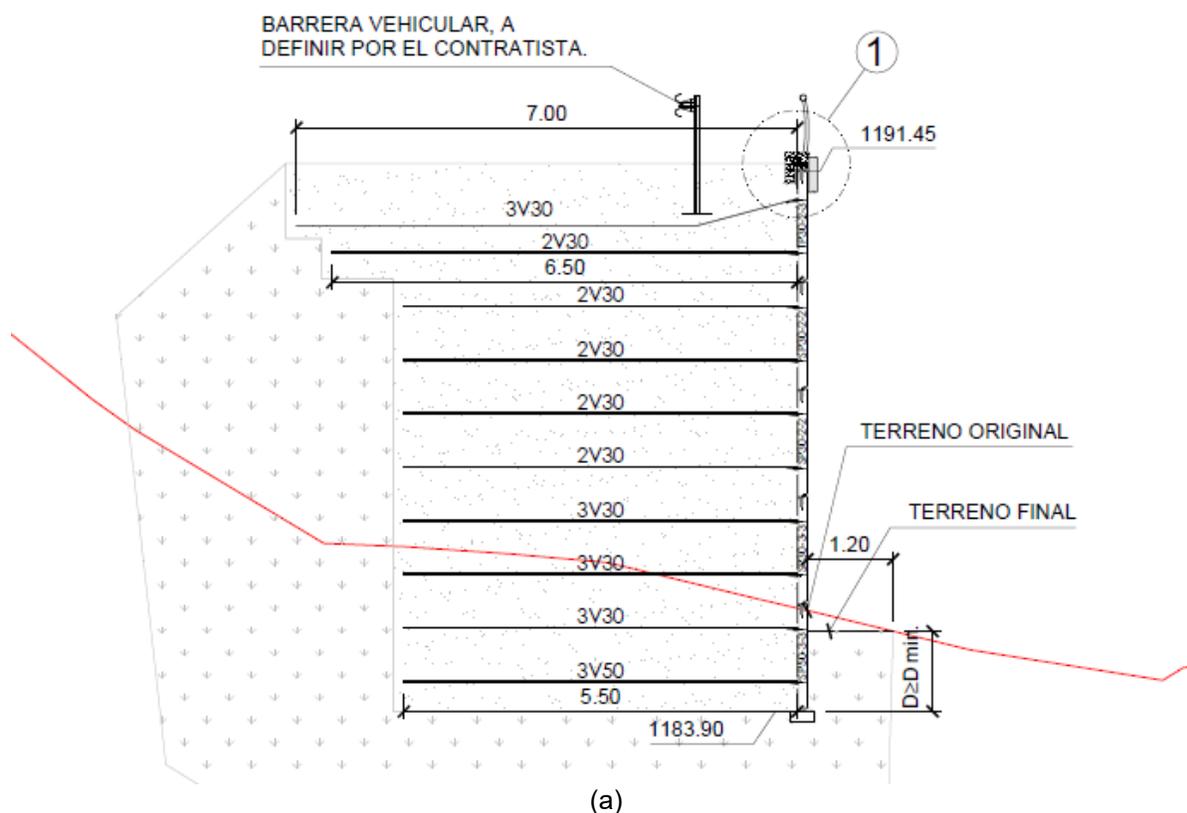
Por su parte, en los planos contenidos en el archivo 203031-401-PD-BG-P-7.4.9-H01-H04, se observa que aquellas secciones del muro que no se encuentran cimentadas en el enrocado colocado con mortero presentan una profundidad de entrega (D) que no se encuentran explícitamente definida (ver [Figura 4a](#)), la cual según el mismo “Manual para el proyecto y ejecución de estructuras de suelo reforzado”, establece que en cualquier caso debe prever una profundidad $D \geq 0,40$ m para todas las obras, a no ser que estén cimentadas sobre un terreno compacto. Dicho lo anterior, se considera necesario solicitar la memoria de cálculo para los nuevos diseños del muro, con la finalidad de verificar los valores especificados para la profundidad de entrega (D) y evaluar si es suficiente para garantizar la seguridad del muro.

Después de hacer la revisión del rediseño del muro MSR-EJE6_011.D proyecto La Bandera se hace necesario solicitar información adicional sobre las memorias de cálculo para las modificaciones observadas en el diseño del muro de suelo reforzado. Especialmente, es necesario solicitar informaciones adicionales sobre el espesor del enrocado colocado con mortero, así como las propiedades mecánicas de esta cimentación, así como también los demás parámetros de los materiales empleados en el muro, puesto que fueron observadas diferencias entre los parámetros originalmente utilizados en la memoria de cálculo y lo que se encuentra indicado en los planos. Lo anterior, permitirá verificar y evaluar el dimensionamiento de la profundidad de entrega (D), los niveles de esfuerzos debajo del paramento del muro para verificar el cumplimiento de la capacidad de soporte del terreno de

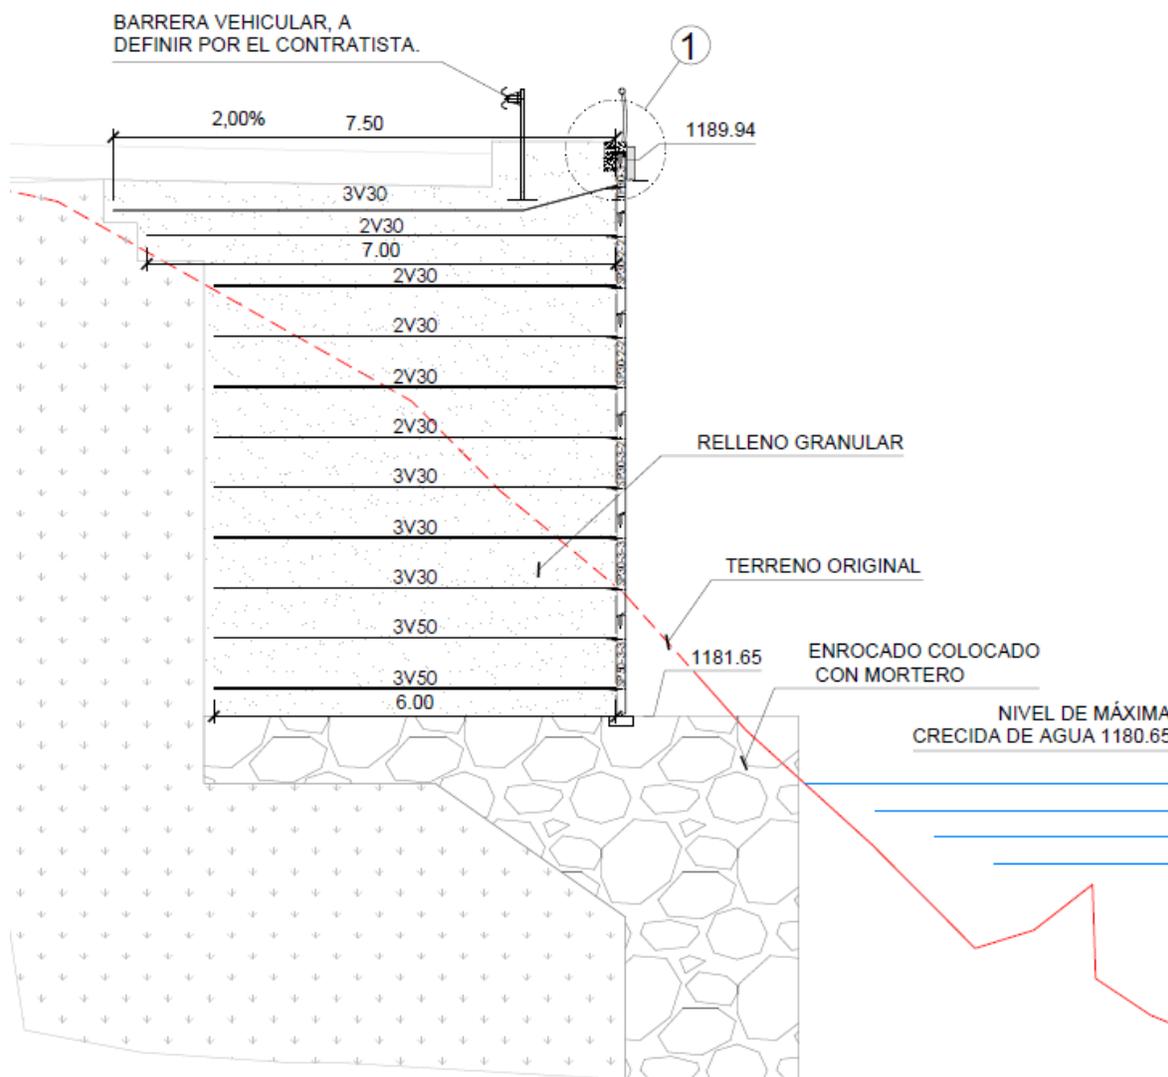
(b)

En el caso de las secciones del muro próximas al enrocado colocado de mortero, tal y como se muestra en la [Figura 4b](#), muestran una modificación importante con respecto al valor de la profundidad de entrega, donde sugiere que el valor D igual a cero. Esta condición puede ser aceptable, siempre y cuando, el muro se encuentre sobre un terreno compacto (roca firme, zócalo de concreto, antigua calzada, etc.), tal y como lo indica el “Manual para el proyecto y ejecución de estructuras de suelo reforzado”. En todo caso, nuevamente se hace necesario solicitar la información del espesor del enrocado colocado con mortero, así como las propiedades mecánicas de esta cimentación y las memorias de cálculo correspondientes con la finalidad de evaluar si fue considerado el dimensionamiento de la profundidad de entrega (D) y si el nivel de esfuerzos debajo del paramento del muro podría rebasar la capacidad de soporte del terreno de cimentación.
