Proyecto: LM-PI-AT-015-15

## EVALUACIÓN DE LA CALIDAD DE LOS MATERIALES, LA CAPACIDAD ESTRUCTURAL Y FUNCIONAL DE LA LOSA DE RODAMIENTO Y ASPECTOS CONSTRUCTIVOS.

**PROYECTO:** *Ampliación y Rehabilitación de la Ruta Nacional No. 1, Carretera Interamericana Norte, sección Cañas-Liberia. LPI No. 2011LI-000004-ODI00*

San José, Costa Rica  
Noviembre 2015

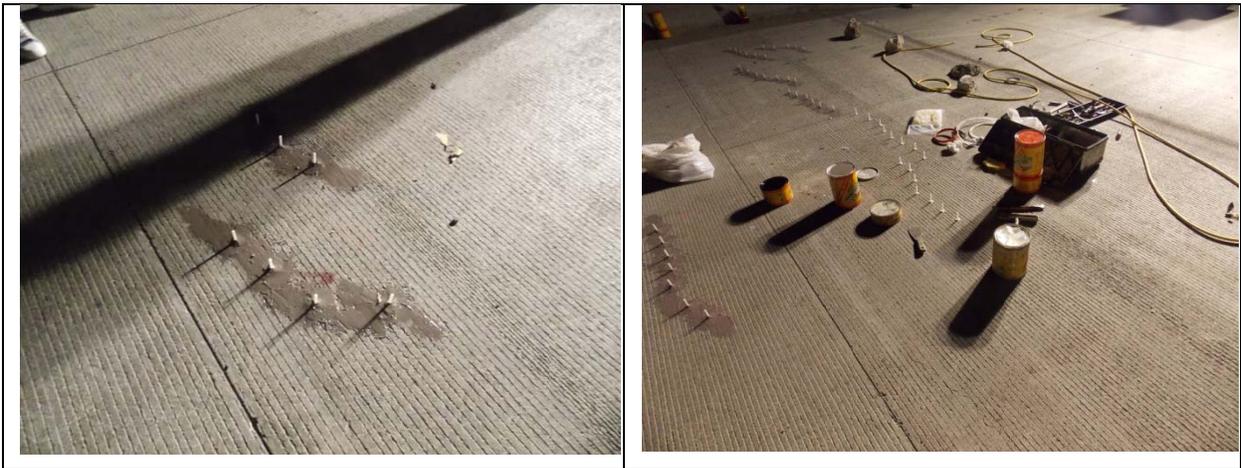
Durante la gira realizado el 3 y 4 de marzo del presente año, el equipo auditor evidenció la presencia de grietas en algunas de las losas de concreto que se encontraban coladas en el proyecto Cañas Liberia. Debido a las mencionadas grietas el contratista procedió a repararlas mediante la aplicación de epóxico, el cual era inyectado con el fin de asegurar el llenado a profundidad de las grietas, como se puede observar en la Fotografía 1 y 2. Esto se pudo corroborar en una gira realizada por el equipo auditor el 16 y 17 de julio.

**Fotografía 1 y 2.** Proceso de reparación de grietas. Estacionamiento 199+950. Fecha 16 de Julio de 2014. Fuente: LanammeUCR

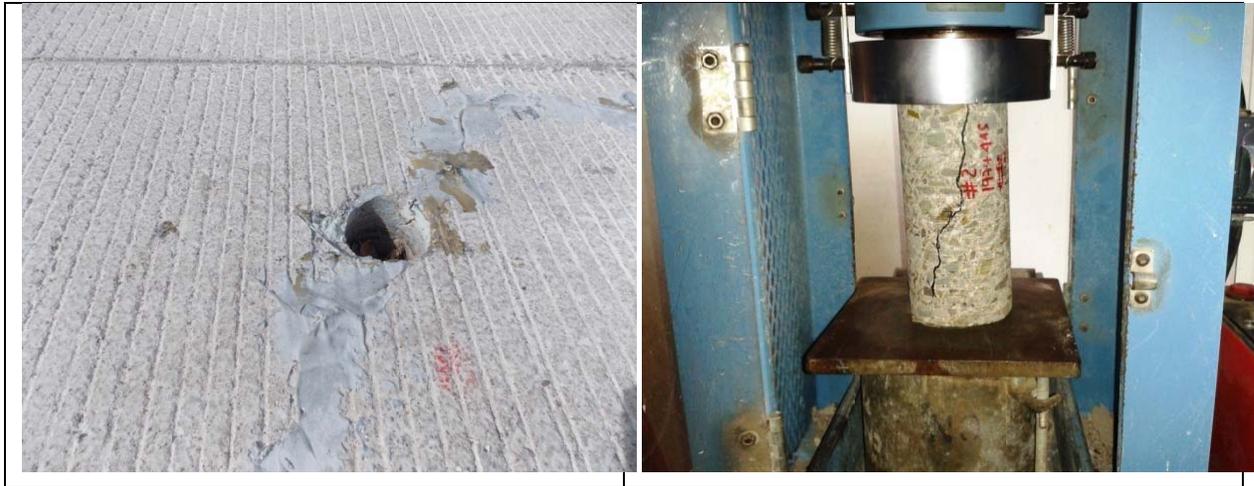
Durante esta gira también se pudo evidenciar que la supervisión del proyecto estaba realizando extracción de núcleos en los puntos donde se ubicaban las grietas reparadas (ver Fotografía 3). Esto se pudo confirmar por la Unidad Ejecutora del Proyecto mediante oficio UE-2014-2232 del 29 de agosto de 2014 en respuesta a oficio de esta Auditoría Técnica LM-AT-89-14, en el cual se muestra el ensayo de compresión axial que se le realiza a los núcleos, tal como se muestra en la Fotografía 4.

**Fotografía 3 y 4.** Proceso de reparación de grietas y de fallas de núcleos por la Supervisión del Proyecto. Fecha: 15 de mayo de 2014 Fuente: LanammeUCR y Oficio: UE-2014-2232

Según el inspector encargado de la actividad de reparación y el gerente de proyecto, el criterio de aceptación de los especímenes es que la falla no se dé por donde se encuentra la grieta.

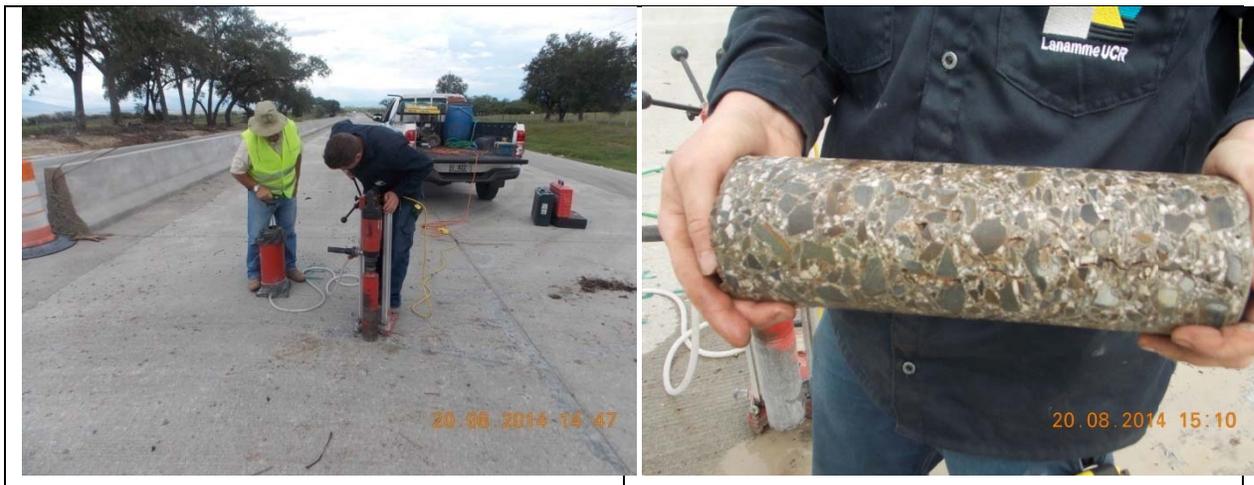
**Fotografía 5 y 6.** Proceso de extracción de núcleos por el LanammeUCR. Estacionamiento: 198+120 Fecha: 20 de agosto de 2014. Fuente: LanammeUCR

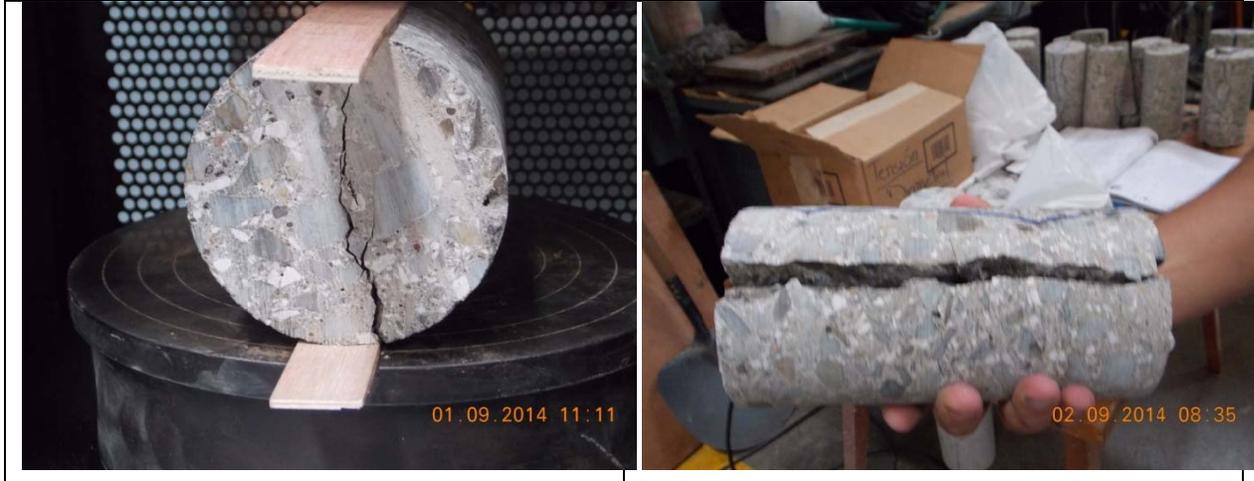
Los especímenes obtenidos por el LanammeUCR fueron fallados mediante el ensayo a tensión diametral (ensayo de Tensión brasileña), como se puede observar en las Fotografías 7 y 8. Esto se realizó ya que a criterio del equipo auditor emula mejor las condiciones que debe soportar el concreto durante su uso en el pavimento.

**Fotografía 7 y 8.** Proceso de falla de núcleos por el LanammeUCR. Fecha 1 y 2 de setiembre de 2014. Fuente: LanammeUCR

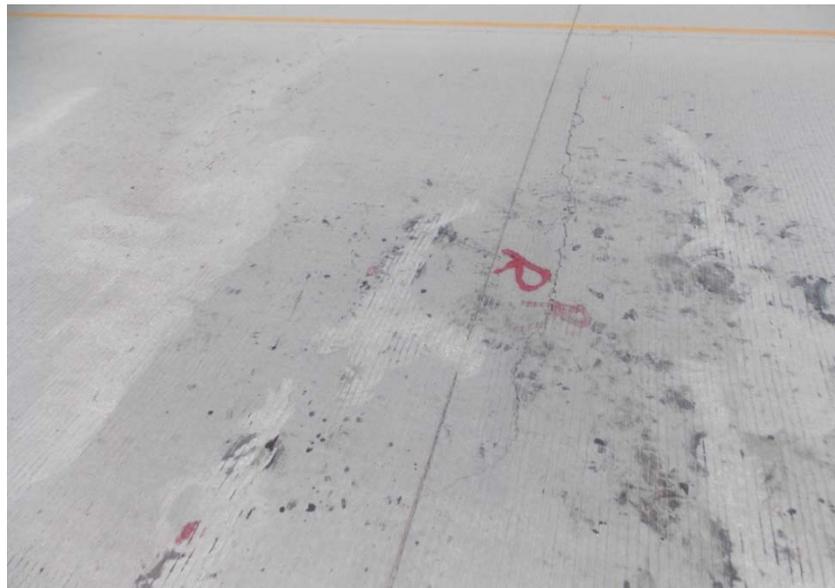
Para el tramo J se tienen valores de eficiencia de transferencia menores al límite recomendado. Aunque este tramo es el que cuenta con menor cantidad de datos, mediante una inspección visual realizada en el tramo el día 30 de setiembre de 2015 (un año después de haber sido reparadas) se observa que ya se están generando grietas en la zona de transferencia (Ver Fotografía 10).

**Fotografía 10.** Grietas en zona de transferencia en el tramo J. Estacionamiento 205+450  
Fecha: 30/09/2015

Es criterio de esta Auditoría que la transferencia de carga que presentan las losas de concreto es satisfactoria en la mayoría de los tramos aunque se observa que el valor alcanzado en el tramo J es menor al límite de recomendable. Cabe mencionar que poca eficiencia en la transferencia de carga implica altas deflexiones en las esquinas de las losas que, bajo la aplicación de cargas repetidas, generan agrietamientos, entre otros deterioros.

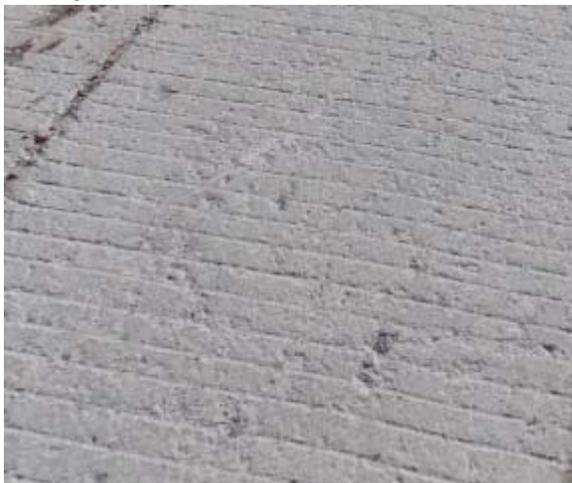
En las siguientes fotografías se muestra como se ve el acabado de la superficie en el proyecto (Fotografía 11) y como se debería ver con la aplicación de la manta de yute (Fotografía 12)

**Fotografía 11.** Acabado de la superficie. Estacionamiento 196+400 Fecha: 16/07/2015

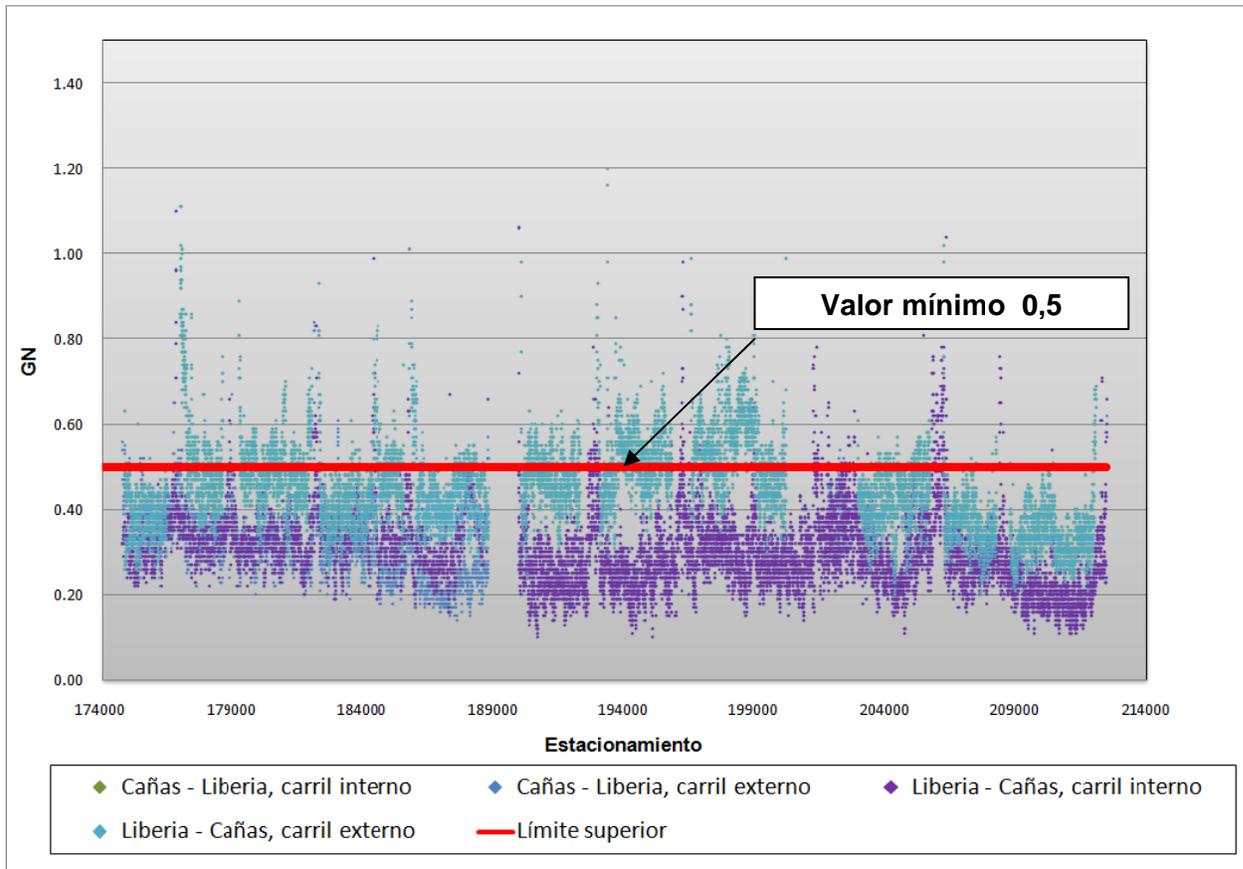
**Gráfico 13.** Variación del coeficiente de fricción en el Proyecto. Sentido Cañas Liberia y Liberia Cañas.

Finalmente, es criterio de la Unidad de Auditoría Técnica que la condición alcanzada en términos del coeficiente de fricción por la superficie del pavimento en el proyecto, se considera un deterioro prematuro y no corresponde a las condiciones esperables de acuerdo a la inversión realizada.

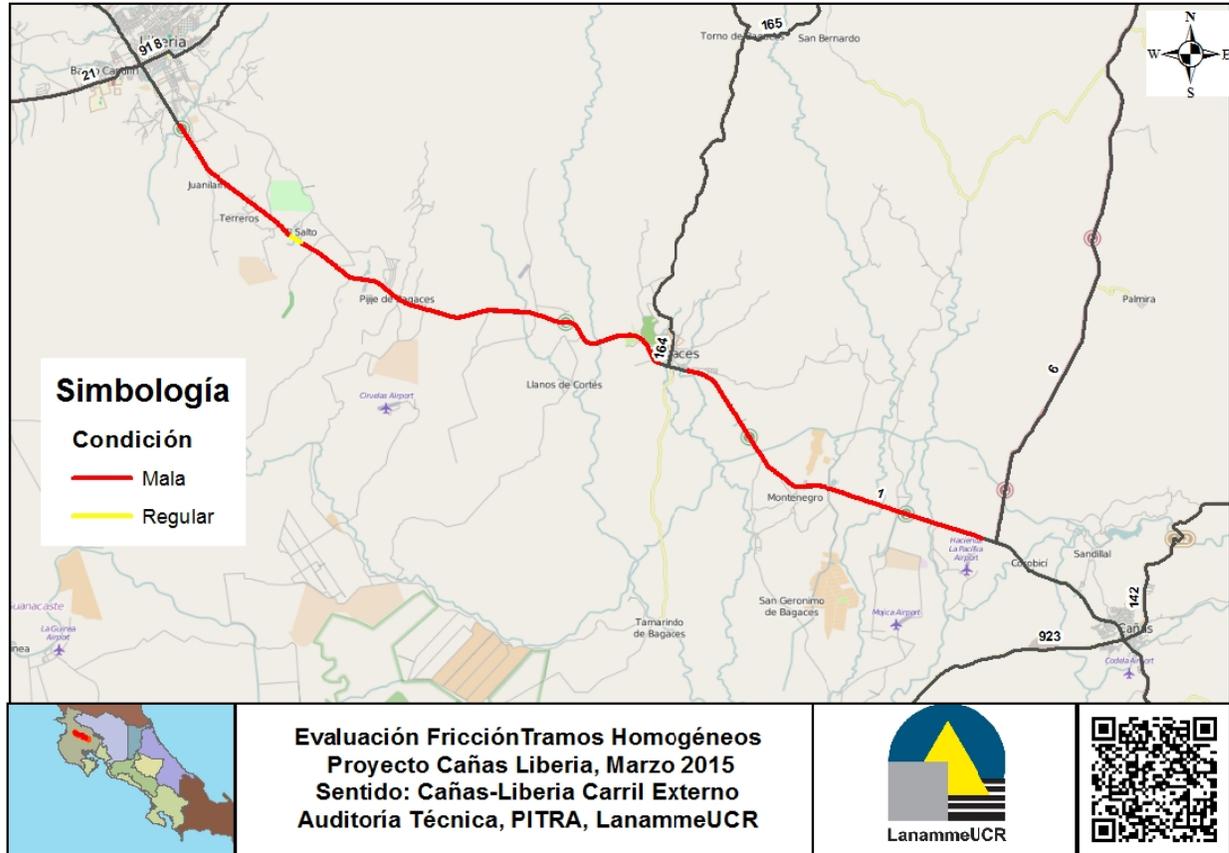
**Figura 4.** Mapa de la variación del coeficiente de fricción en el Proyecto. Sentido Cañas Liberia carril externo.

Como se puede apreciar en la figura anterior los valores para este carril son inferiores a 0,5 para la mayor parte del carril. Se puede determinar un sector pequeño que presenta condiciones regulares en las cercanías del Río Salto. En la Figura 5 se muestra la condición para este mismo sentido pero en el carril interno.

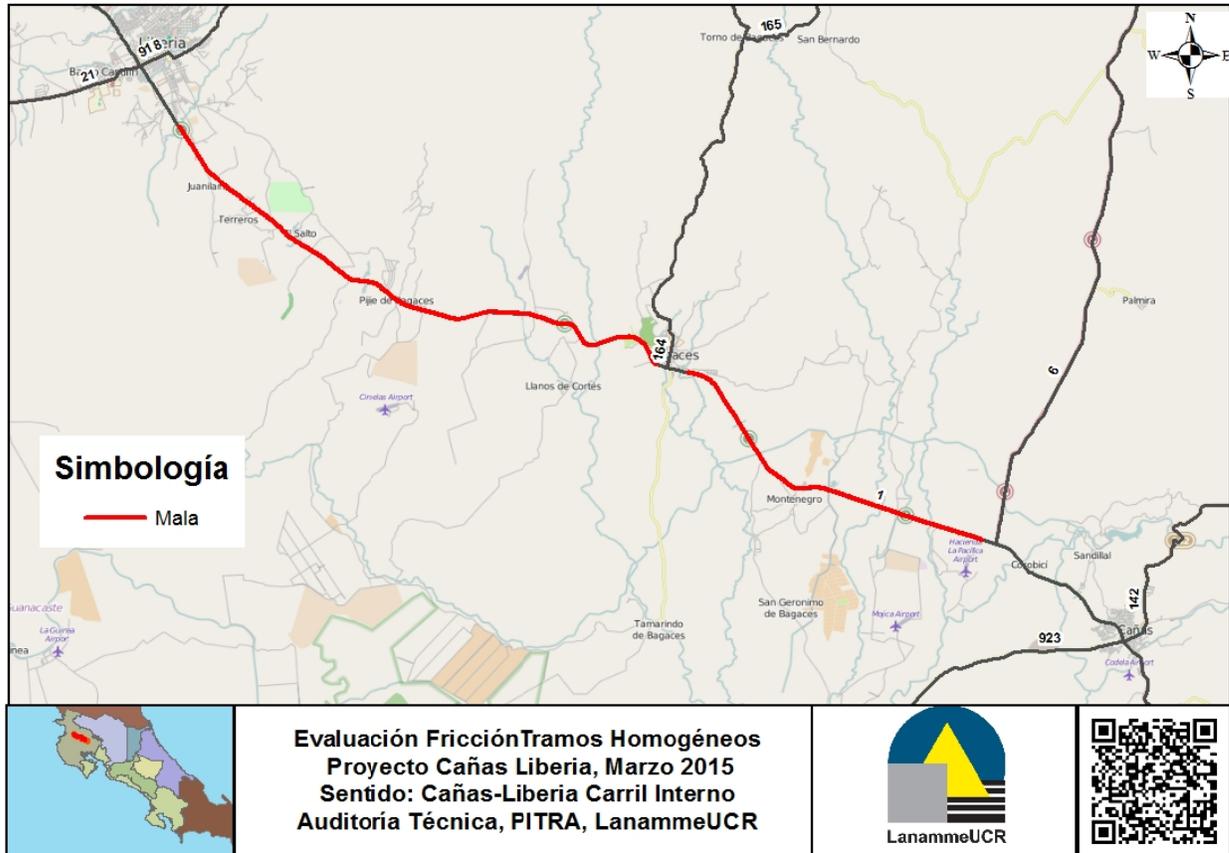
**Figura 5.** Mapa de la variación del coeficiente de fricción en el Proyecto Sentido Cañas Liberia carril interno.

Para este carril observamos que todo se encuentra en condición mala, muy similar a la presentada para el carril externo. En la Figura 6 se presenta la condición para el sentido Liberia - Cañas para el carril externo.

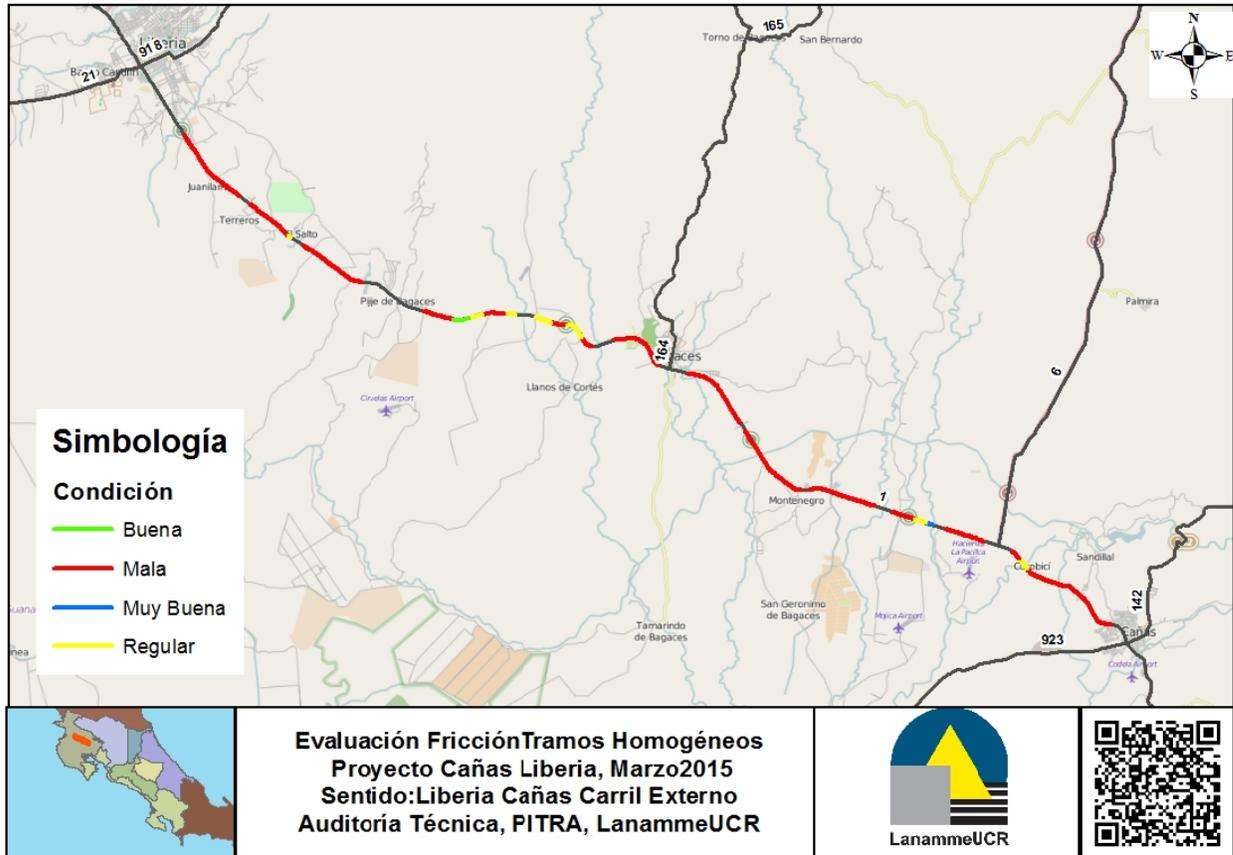
**Figura 6.** Mapa de la variación del coeficiente de fricción en el Proyecto Sentido Liberia Cañas carril externo.

Para el tramo analizado se puede determinar que hay varias secciones que presentan condiciones que varían entre muy buena a regular pero que en su gran mayoría existe una condición mala. Finalmente, se exhibe la Figura 7 para el carril interno en el sentido Liberia Cañas.

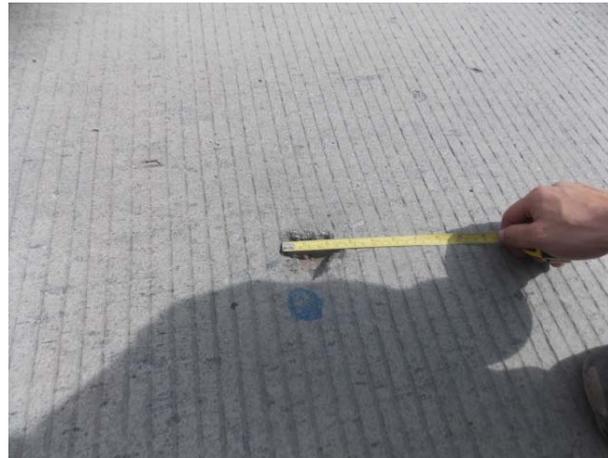
Esto indica que a pesar de que el pavimento presenta una buena condición, no es la calificación que se espera para un proyecto nuevo, la cual debe rondar entre 100-90. También es muy importante considerar que la metodología no asigna valores deducidos a casos especiales como son los huecos (ver Fotografía 13) en las losas, las cuales por su condición deberían ocasionar la sustitución parcial o total la losa que presenta este tipo de deterioro.

**Fotografía 13 .** Caso especial detectado en la unidad de muestra 1

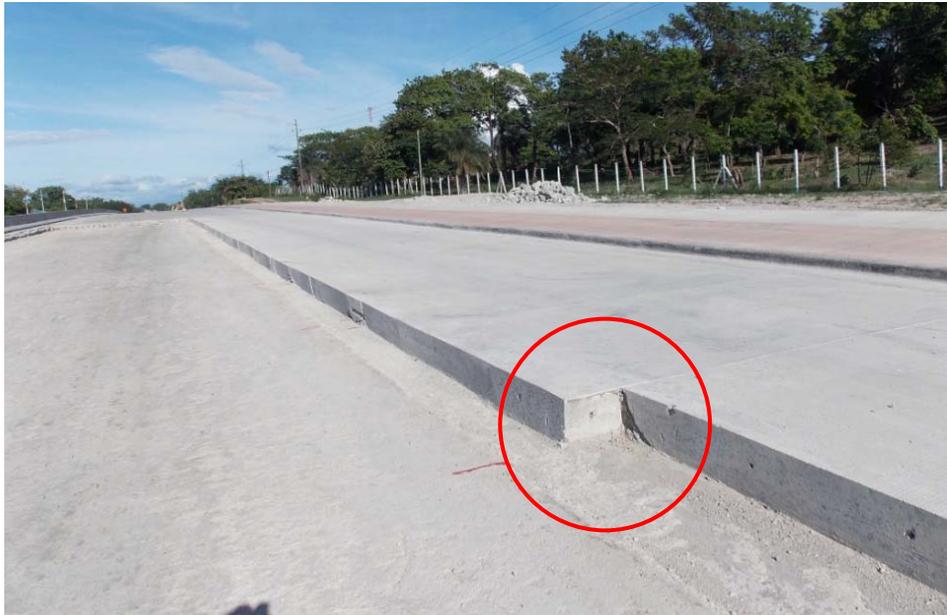
Durante la visita del equipo auditor del día 16 de julio de 2015, se observó que se estaban realizando cortes a espesor completo para proceder a la reposición de las losas que estaban muy deterioradas para ser reparadas. En algunos sectores se observó que la demolición no era por losas, si no que algunas se hacían en cortes irregulares (ver Fotografía 14) .

**Fotografía 14 .** Corte a espesor completo de losa de concreto en forma irregular .  
Estacionamiento 200+400 Fecha 16 de julio 2015

Este tipo de corte puede provocar la aparición de grietas en los planos en los que se genera el descuadre de las losas debido al movimiento de las mismas, producto de los cambios de temperatura que suceden durante el día.

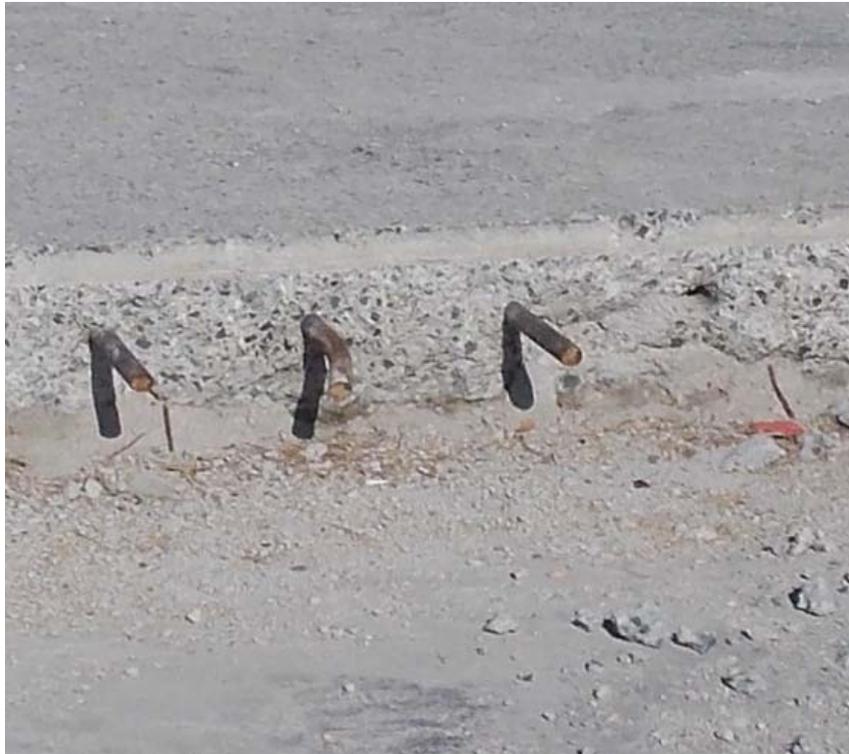
**Fotografía 15 .** Dovelas dobladas en zona de reparación de losas . Estacionamiento 200+400 Fecha 16 de julio 2015

En este mismo sector se pudo observar algunas dovelas dobladas. (Fotografía 15). Es importante verificar que al realizar las reparaciones todas las dovelas se encuentren alineadas para garantizar una adecuada transferencia de la carga. Las dovelas que no cumplan con esto deberían ser sustituidas.

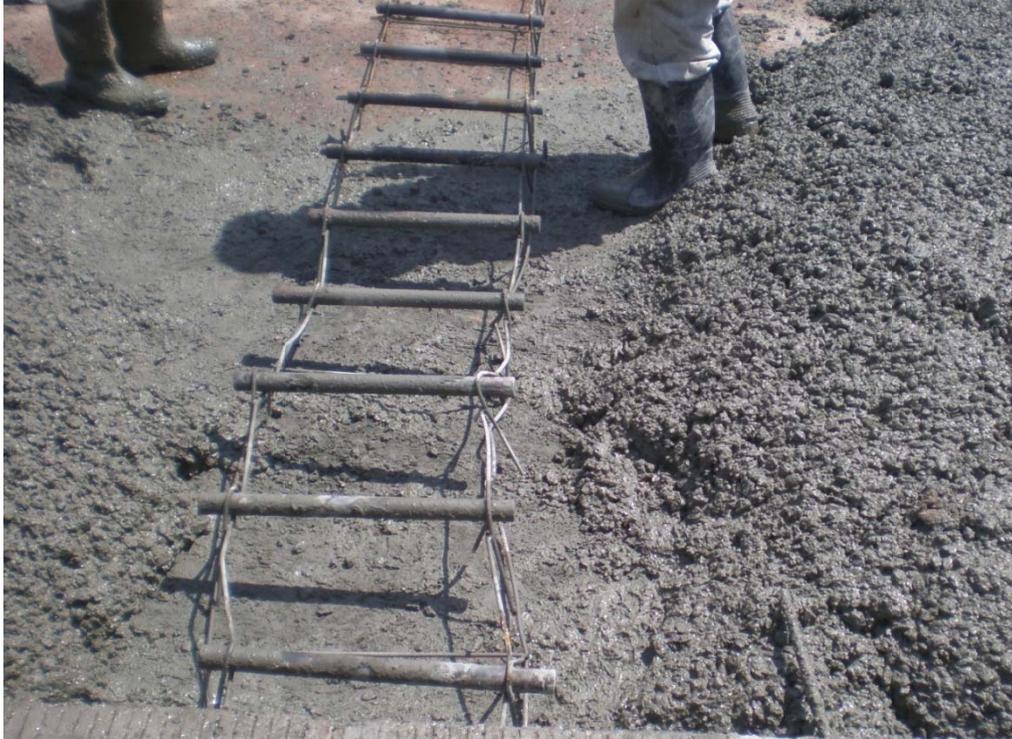
Finalmente, en algunos frentes de obra se ha detectado que algunas de las canastas que se utilizan para la colocación de las dovelas no se encuentran en óptimas condiciones (Fotografía 16). Una canasta mal colocada puede ocasionar el desplazamiento de las dovelas en sentido transversal o rotacional impidiéndoles cumplir su función de transferir la carga entre losa y losa.

**Fotografía 16** .Canasta para colocación de dovelas en mal estado. Estacionamiento 212+300 Fecha 30 de setiembre 2015

Es criterio de esta Auditoría Técnica que este tipo de práctica contravienen los documentos contractuales y que pueden favorecer el agrietamiento prematuro de las losas, lo cual implicaría una pérdida de vida útil de la obra y una mayor inversión para su mantenimiento.
