LABORATORIO NACIONAL
DE MATERIALES Y MODELOS ESTRUCTURALES

Informe: EIC-Lanamme-INF-0388-2021

Informe de evaluación del talud de aproximación al puente sobre el río Taticú en Ruta Nacional N°219

San José, Costa Rica
Diciembre, 2021

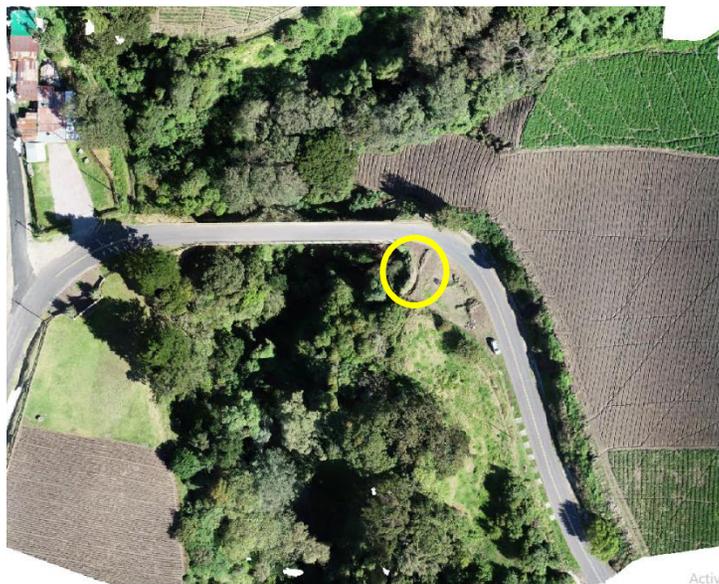
Actualmente el sitio se encuentra con vegetación autóctona densa tal y como se observa en la Figura 2. Cabe resaltar que la vegetación es una limitante para obtener con precisión la topografía y composición geotécnica del talud en cuestión. Sin embargo, se realizó el levantamiento mediante inspección y criterios geotécnicos en campo y con ayuda de equipos tecnológicos para el levantamiento y generación del modelo de elevación digital.

Figura 2. Situación actual del sitio de análisis

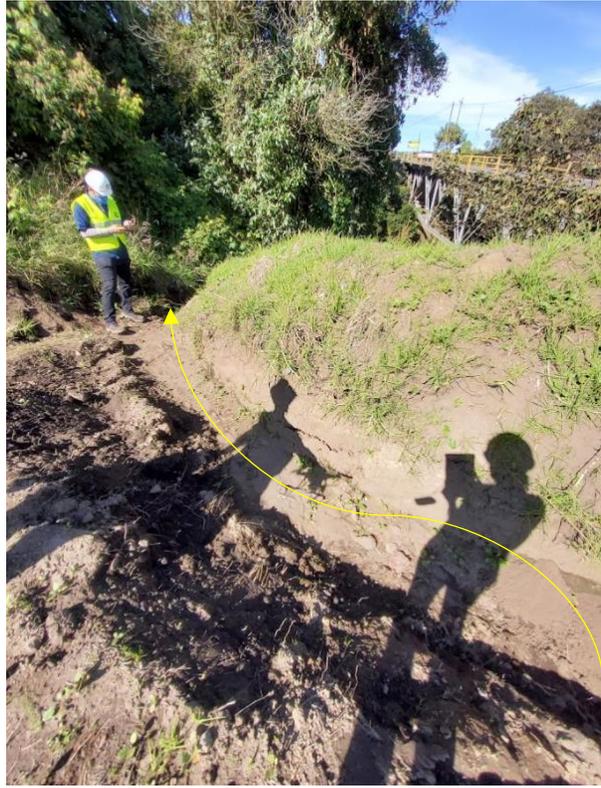
Es importante mencionar que, durante las visitas realizadas, se observó que el talud en la margen izquierda aguas abajo del puente sobre la río Tatiscú carece de sistemas para el control de escorrentía superficial, únicamente se observó un canal no revestido formado de material de sitio para encausar el agua de escorrentía hacia el río, tal y como se logra observar en la Figura 3. Sin embargo, esta obra no es suficiente para evitar la afectación de la corona del talud. La margen izquierda aguas arriba del río, si se cuenta con un canal revestido para manejo de agua escorrentía; sin embargo, en el momento de la visita se observó que éste estaba obstruido por recortes de vegetación, lo cual no permitiría la adecuada evacuación de las aguas provenientes de la lluvia, pudiendo eventualmente desencadenar problemas de erosión en ese talud y agravar la situación de estabilidad de la margen izquierda del puente.

Figura 3. Formación de cárcava para manejo de agua de escorrentía

De esta manera, y cómo una primera medida de mitigación, se sugiere que la municipalidad de Oreamuno verifique los sistemas de manejo de aguas de escorrentía superficial de la zona. Se considera recomendable, que la verificación, limpieza y mejoras de estas medidas sean complementarias a las medidas de estabilización que se realicen para el control de la erosión superficial que se presentan actualmente en el talud ubicado en la margen izquierda aguas abajo del puente sobre río Tatiscú, con la finalidad de mantener el estado de los taludes con una pendiente estable.

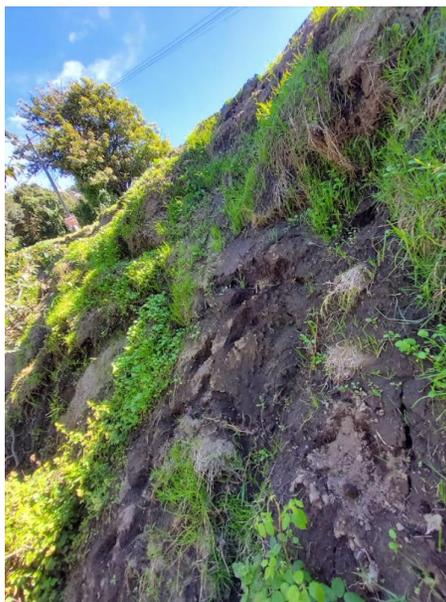
El material predominante corresponde a suelo de origen volcánico, el cual presenta una condición húmeda sin flujo aflorando en la cara del talud. El uso de suelo es para camino/carretera y agrícola. La condición de drenaje es inexistente, la cara del talud se observa altamente agrietada (ver Figura 4). Además, durante la visita se identificaron evidencias de movimiento de la masa de suelo tales como árboles inclinados, formación de coronas, grietas en el terreno, material caído. Este posible deslizamiento representa una amenaza para las estructuras vulnerables que se encuentran dentro del área de influencia del movimiento. Entre las estructuras vulnerables identificadas durante la visita se encuentran comercios a 50 m aproximadamente, vías vehiculares y redes eléctricas entre 0 y 3 m, y, especialmente, la estructura del puente que se vería directamente afectada por un posible movimiento de la masa de suelo sobre la que se ubica el bastión del puente.

Figura 4. Grado de agrietamiento en la cara del talud

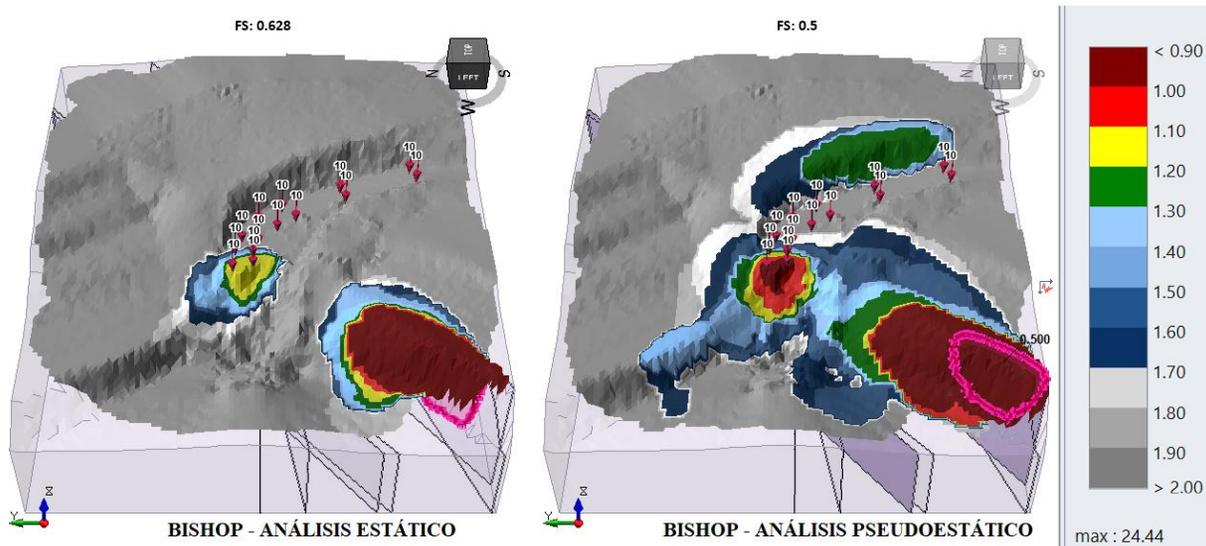
En la Figura 8 se muestra un mapa de factores de seguridad utilizando la metodología de equilibrio límite de Bishop y la escala de factores de seguridad utilizada para la apropiada interpretación de este mapa sobre la superficie analizada. Se puede observar que la escala de valores para el factor de seguridad del sitio va de valores inferiores a 0,9 a valores de factor seguridad mayores a 2,0. Los mapas mostrados consideran tanto la condición de análisis estática como pseudostática. Como se puede observar, los factores de seguridad más bajos se concentran en la zona del talud este, aguas abajo de la margen izquierda del puente sobre río Tatiscú siendo éste el talud crítico y el cual, basado en estos resultados, se considera como un talud inestable. Ya que en el caso del análisis estático se presentan valores de factores de seguridad inferiores 1,0, es importante aclarar que el valor aceptable en esta condición debería ser superior a 1,3. Adicionalmente, en el sitio donde se encuentra localizado el bastión del puente, se observa una región con factores de seguridad con valores entre 1,1-1,2, los cuales también son inferiores a la recomendación del CGTLCR. Por su parte, en el caso del análisis pseudostático, los resultados obtenidos con la metodología de Bishop, muestran un aumento de las regiones con factores de seguridad inferiores a 1,0; destacándose que el sitio donde se encuentra localizado el bastión del puente presenta valores inferiores a 1,0 bajo la condición de sismo.

Figura 8. Factores de seguridad obtenidos con Bishop en el software SLIDE3 de la zona de estudio para una condición estática y pseudo-estática.

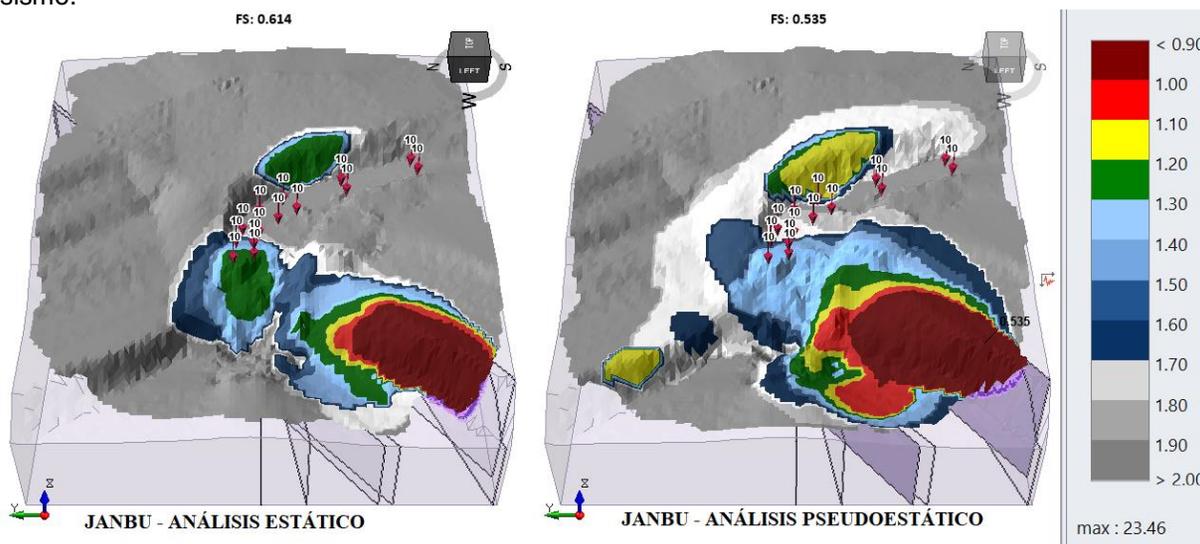
Por su parte, en la Figura 9, se presentan los resultados cuando se ejecuta el análisis con la metodología de Janbú, el cual es un poco más conservador y despliega una escala de factores de seguridad

ligeramente inferiores a los obtenidos con Bishop. De los resultados mostrados, en el análisis estático, se obtuvieron factores de seguridad menores a 1,20 en la zona del talud crítico, lo cual no cumple con lo especificado por el CGTLCR catalogando nuevamente el talud como inestable. También se observa, otra región del talud izquierdo de la carretera sobre la ruta nacional 219 con valores de factores de seguridad inferiores 1,3. En el caso del sitio donde se encuentra localizado el bastión del puente, en el caso del análisis estático, se observa una región con factores de seguridad con valores entre 1,2-1,3, los cuales son inferiores a la recomendación del CGTLCR que establece un valor mínimo aceptable de 1,3. Por su parte, en el caso del análisis pseudoestático, los resultados obtenidos con la metodología de Janbú, muestran un aumento de la región con factores de seguridad inferiores a 1,0 bajo la condición de sismo.

Figura 9. Factores de seguridad obtenidos con Janbu en el software SLIDE3 de la zona de estudio para una condición estática y pseudo-estática.

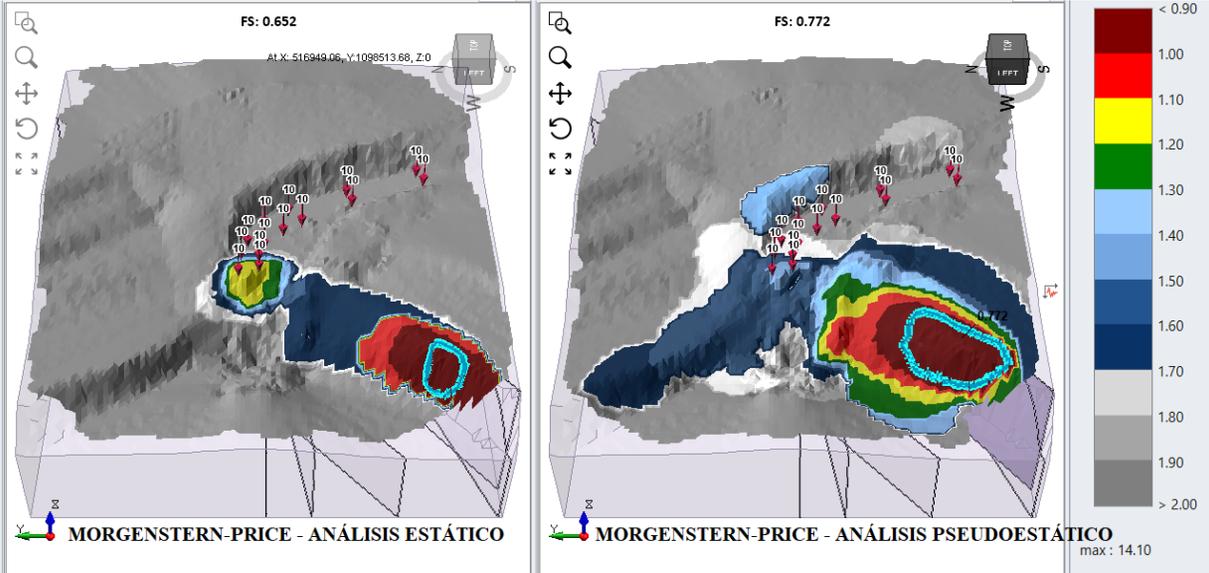
Finalmente se realiza el análisis de estabilidad utilizando la metodología de Morgenstern-Price, la cual es más rigurosa en sus consideraciones de análisis. Al igual que en los análisis anteriores, el talud aguas abajo de la margen izquierda corresponde a la zona donde se da la mayor concentración de factores de seguridad con valores que no cumplen con lo mínimo establecido por el CGTLCR. Como en los casos anteriores, en los análisis estáticos, el sitio donde se encuentra localizado el bastión del puente, presenta una región con factores de seguridad con valores entre 1,1 a 1,3, los cuales son inferiores a la recomendación del valor mínimo aceptable de 1,3 del CGTLCR. Finalmente, el análisis pseudoestático, nuevamente muestra un aumento significativo de la región con factores de seguridad inferiores a 1,0 bajo la condición de sismo.

Figura 10. Factores de seguridad obtenidos con Morgenstern-Price en el software SLIDE3 de la zona de estudio para una condición estática y pseudo-estática.

Se debe tener en consideración que estos análisis no están contemplando la realización de ninguna actividad de estabilización de los taludes, por lo que se recomienda realizar los análisis de estabilidad del talud específicos considerando alguna actividad de estabilización, con el fin de cumplir con los factores de seguridad definidos en el CGTLCR. Además, se recomienda mejorar las condiciones de drenaje de los taludes en ambas márgenes del puente, ya que el mal manejo de las aguas de escorrentía superficial resulta en detonantes de la erosión e inestabilidad de la masa de suelo. Adicionalmente es importante resaltar que todos los análisis se ejecutaron bajo la suposición de que la conformación del talud es homogénea, es decir corresponde a un único material, por lo que para la ejecución de análisis más rigurosos se considera importante realizar estudios de suelos específicos, para poder establecer un modelo geotécnico más preciso del sitio.
