LABORATORIO NACIONAL
DE MATERIALES Y MODELOS ESTRUCTURALES

Informe: EIC-Lanamme-INF-0186-2021

Informe de verificación de deformaciones verticales en el muro de relleno reforzado del Eje 6. Proyecto paso a desnivel rotonda de La Bandera

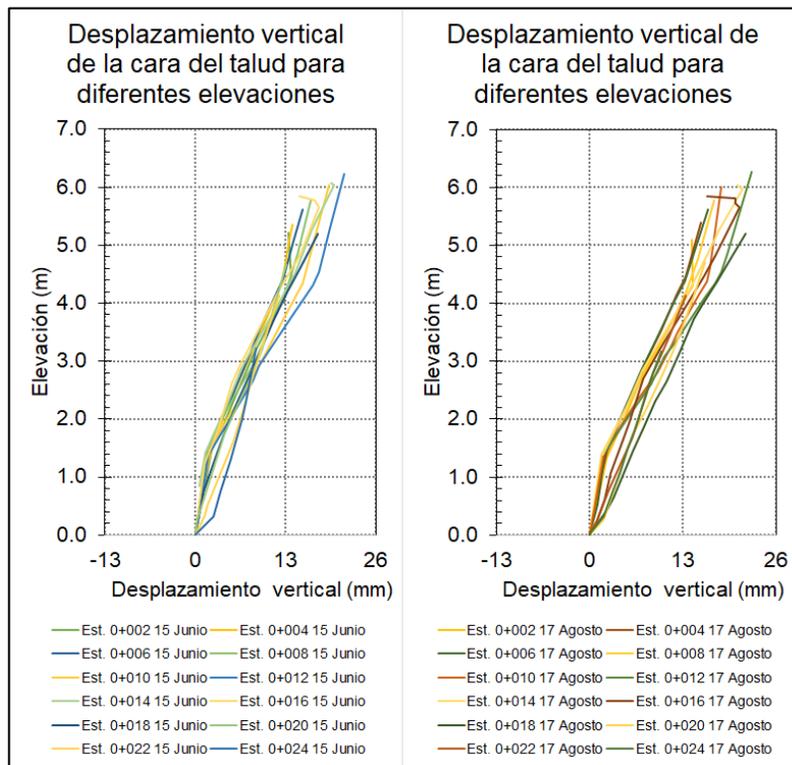
Figura 1. Resultados de verticalidad del muro MSR-EJE6_011.D

Se puede observar que las mediciones muestran consistencia en la tendencia del deslome del muro, además la medición realizada en el mes de agosto, en general presentan valores mayores que los obtenidos en la medición de junio.

Se puede resaltar que en algunas secciones se encuentran cumpliendo la tolerancia establecida por el CR-2010, de una relación de 13 mm por cada 3 m de altura, sin embargo, se encuentran muy cercanas al límite, puesto que los valores oscilan entre 1.5 y 12.8 mm. Además, a pesar de que el CR-2010 no cuenta con especificaciones para la tolerancia respecto a la altura total del muro, se puede evidenciar como para estas mediciones prácticamente la totalidad del muro presenta desplome superior a 13 mm respecto a la altura total.

Finalmente, no hay claridad en la metodología para la obtención de la información de verticalidad del muro por lo que no se puede determinar con certeza si los desplomes presentados son hacia adentro o hacia afuera de la cara del muro. Dada esta situación, se considera adecuado realizar el levantamiento con el sistema lidar estacionario con el que cuenta el LanammeUCR, con el fin de verificar la condición de verticalidad del muro.

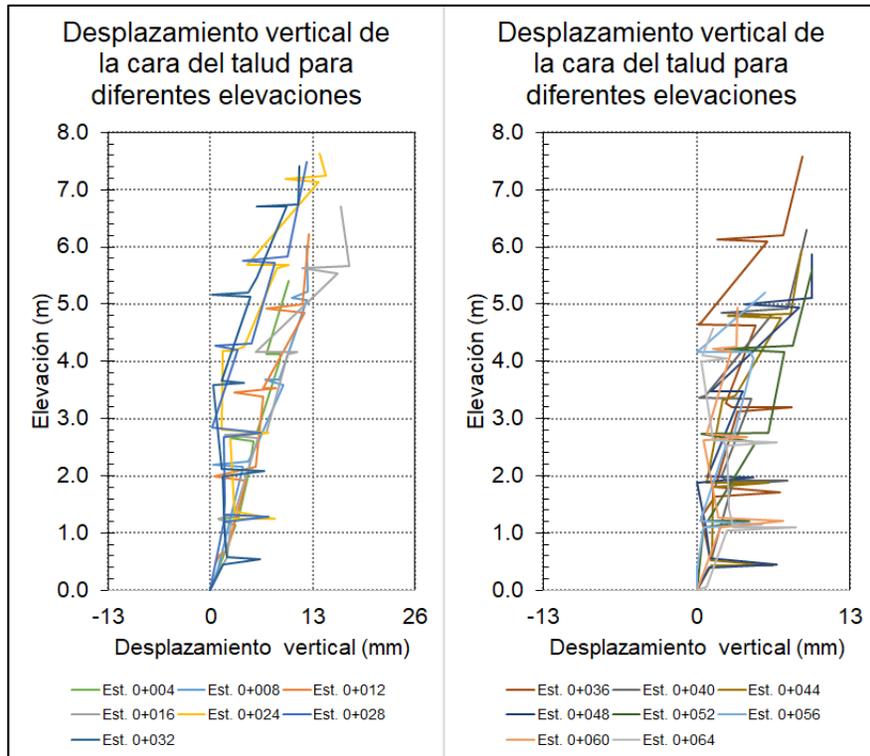
Figura 4. Resultados de verticalidad del muro MSR-EJE6_011.D

Como se puede observar en la Figura 4, en general el muro presenta desplomes hacia afuera de la vertical del muro en todos los estacionamientos, sin embargo, estos desplomes se encuentran dentro de la tolerancia establecida por el CR-2010, de una relación de 13 mm por cada 3 m de altura.

Cabe resaltar que de acuerdo con el manual de la FHWA se establece que los desplomes hacia afuera no son aceptables, según se indica en la sección 4.05, subsección (b) “Tolerancias de colocación para muros con revestimiento prefabricado”. Sin embargo, el CR-2010 no hace distinción a este respecto.

Cabe resaltar que en todos los casos se cumple la tolerancia establecida por el CR-2010, de una relación de 13 mm por cada 3 m de altura. Sin embargo, se resaltan los valores de desplome en las estaciones 0+016 a la 0+024, ya que respecto a la altura total del muro existe un desplome hacia afuera de la cara del muro que supera los 13 mm. De acuerdo con la Federal Highway Administration (FHWA) en su manual *FHWA-NHI-10-025*, "Design and Construction of Mechanically Stabilized Earth Walls and reinforced Soil Slopes – Volume II" la masa negativa (desplome hacia afuera) no se considera aceptable.

Según los resultados obtenidos únicamente los estacionamientos 0+016, 0+020 y 0+024 presentan desplomes hacia afuera de la cara del muro que superan los 13 mm respecto a la altura total de la sección analizada. Si bien esta condición no se encuentra especificada como desfavorable en el CR 2010 sin embargo, según lo establece la Federal Highway Administration (FHWA) en su manual *FHWA-NHI-10-025*, "Design and Construction of Mechanically Stabilized Earth Walls and reinforced Soil Slopes – Volume II", en la sección 4.05 "Levantamiento del muro", específicamente en la subsección (B) "Tolerancias de colocación para muros con revestimiento prefabricado", se tiene lo siguiente:

Dado lo indicado anteriormente, se considera aconsejable tomar las medidas constructivas del caso para evitar la condición de desplome hacia afuera.

Finalmente, se considera importante destacar que cuando no se cumplan las tolerancias de las fachadas de los muros, es importante acatar la recomendación que en el mismo manual se indica: “las secciones de muro que no se ajusten a las tolerancias establecidas deben ser reconstruidos sin costo adicional para la Administración”, ya que los paneles desalineados no pueden ser empujados, ni tampoco pueden ser tirados para colocarlos en su lugar; pues puede dañar los paneles y refuerzos, y con ello debilitar el sistema del muro de retención.
