LABORATORIO NACIONAL  
DE MATERIALES Y MODELOS ESTRUCTURALES

# Programa de Ingeniería Geotécnica

LM-EIC-PIG-I-26-2021

## Informe de visita de campo: Proyecto OBIS Lote 1

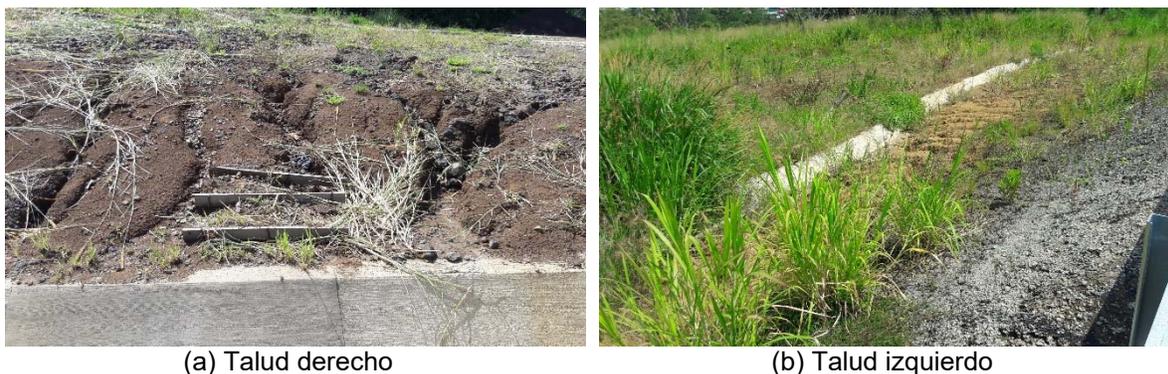
Durante la visita fue posible observar que tanto los taludes del lado derecho (sentido ruta 1 – ruta 106) como los taludes del lado izquierdo han sido considerablemente afectados por las lluvias. Como se puede apreciar en las Figuras 1a y 1b existe la presencia de cárcavas producidas por la pérdida del suelo superficial debido a la escorrentía superficial. La falta de protección de estos taludes ya había sido indicada en el informe LM-PIG-14-2020, sin embargo, hasta la fecha no han sido tomadas en consideración la implementación de medidas preventivas en este sector lo cual puede agravarse todavía más si se dejan por más tiempo.

**Figura 1** Evidencia de formación de cárcavas en los taludes del corredor Barreal - Castella

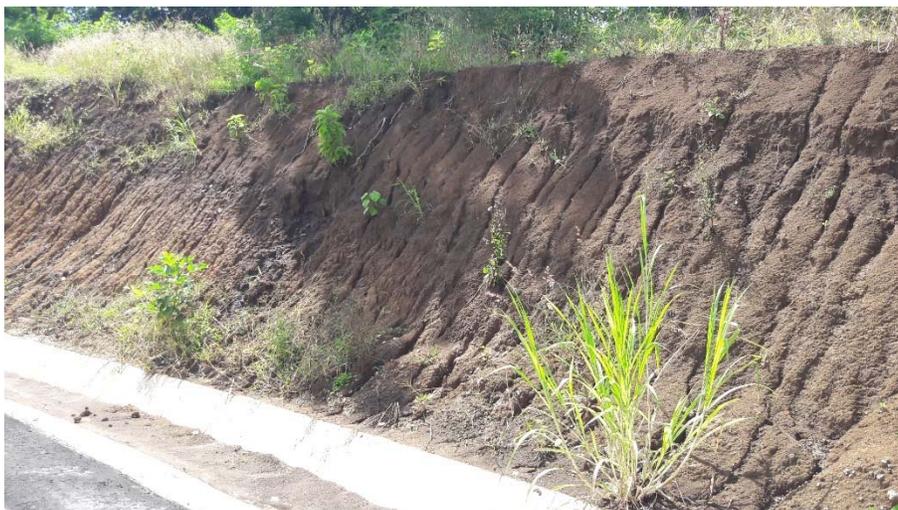
Por su parte, en la Figura 2 se observa el caso del talud derecho (sentido ruta 1 – ruta 106), el cual presenta una de las mayores alturas del sector visitado. Tal y como se ha indicado en informes anteriores, todavía se desconoce el acabado final del talud, y aunque el talud no es de gran altura, tiene un volumen de material considerable. En este caso, el material que ha sido erosionado por la escorrentía superficial se encuentra depositado en la cuneta al pie del talud, lo cual obstruye y afecta el flujo de agua, que, en el caso de una lluvia fuerte, podría escurrir sobre la superficie de rodamiento y afectar la seguridad de los usuarios de la carretera, así como también, eventualmente, podría afectar la mezcla asfáltica.

**Figura 2** Depósito de suelo erosionado en las cunetas producto de la escorrentía superficial en el talud derecho (sentido ruta 1 – ruta 106)

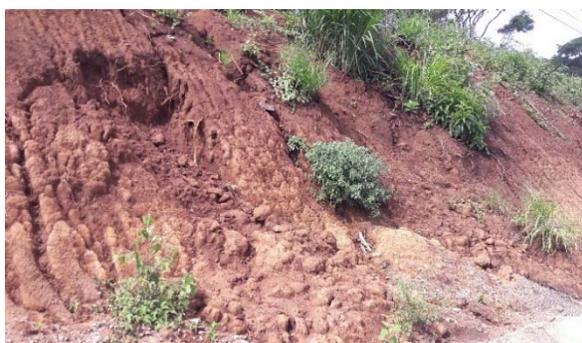
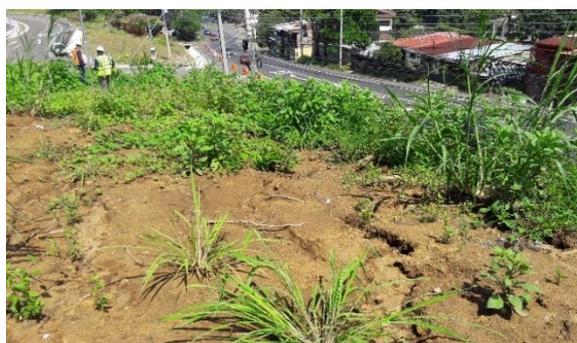
Tal y como se había indicado en el informe LM-PIG-14-2020, en octubre del 2020, se observó un talud de altura considerable sobre la rampa de salida, a nivel de la ruta 106, el cual colindaba con un terreno en proceso de expropiación. En aquel momento, la apariencia del talud indicaba cierta estabilidad. Sin embargo, tal y como se observa en la Figura 3a, este talud actualmente presenta problemas de estabilidad producto de la falta de medidas de protección superficial del talud y de las fuertes lluvias que han provocado erosión de la superficie del talud. En el caso de la Figura 3b, la cual corresponde a la corona de este mismo talud, se observa que aún no ha sido construida ningún tipo de obra de control de la escorrentía superficial, pese a que el terreno ya se encuentra efectivamente expropiado. En esta misma figura se observa la presencia de cárcavas y por lo tanto se resalta la importancia de construir obras adecuadas de control de la escorrentía superficial.

(a) cara del talud

(b) corona del talud

**Figura 3** Problemas de inestabilidad en el talud derecho (sentido ruta 1 ruta 106) de la rampa de salida, a nivel de la ruta 106.

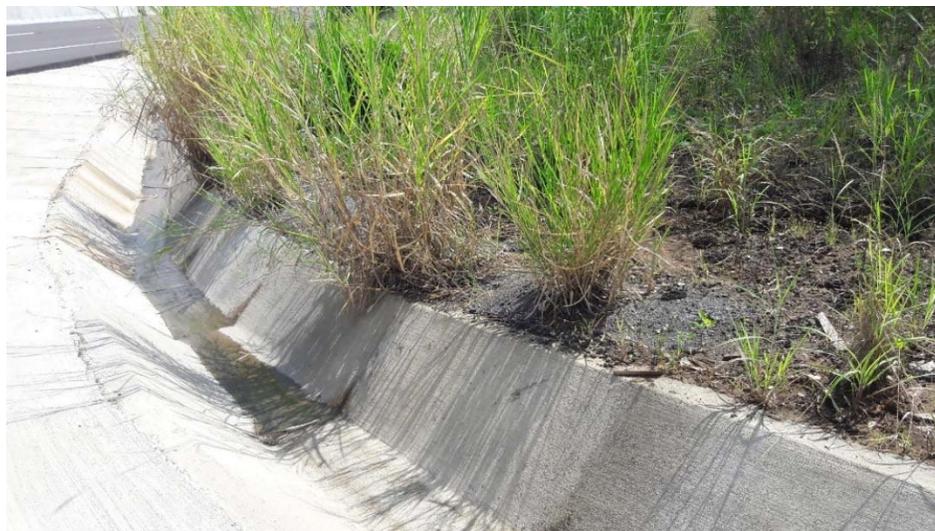
En el caso de la Figura 4, llama la atención la presencia de un flujo de agua en la cuneta del lado derecho (sentido ruta 1 – ruta 106). De lo observado en campo, el origen del flujo de agua se puede deber a la presencia de un nivel freático superficial que se puede estar infiltrando por las juntas de la cuneta revestida recién construida. Lo anterior, puede generar problemas en la cuneta debido a cambios de estado de esfuerzos por incremento de presiones intersticiales asociados al agua infiltrada

por las precipitaciones; o bien, se podría dar un acarreo de finos de las capas de apoyo de la cuneta que podría generar vacíos que eventualmente puede producir agrietamientos o fracturas de la cuneta.

**Figura 4** Flujo de agua en la cuneta del talud derecho (sentido ruta 1 – ruta 106), producto de la presencia de niveles de agua subterránea superficiales

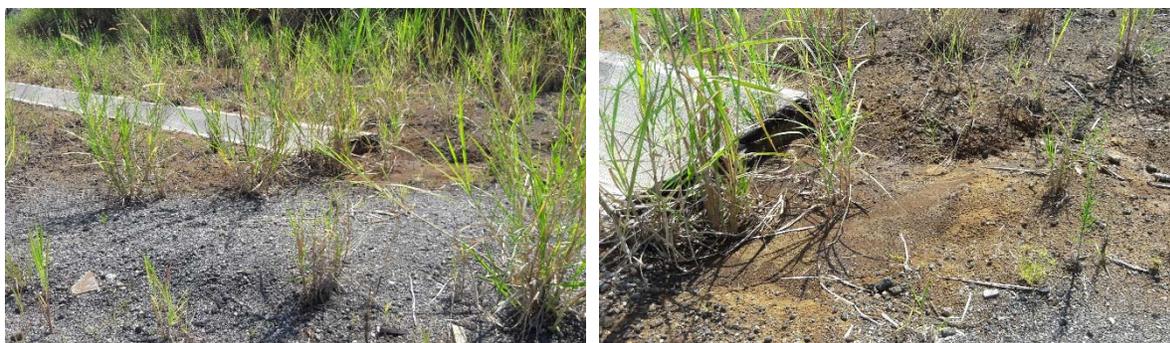
Por otro lado, en sitio se observó que, en algunos casos, aunque existe presencia de estructuras para el control de la escorrentía superficial, el terreno circundante a la entrada o salida del agua se encuentra por debajo del nivel de la obra recién construida, lo que no permiten que el agua sea captada, situación que implicaría la infiltración del agua en el suelo con la eventual reducción de la capacidad de soporte de la misma estructura, pudiendo también presentarse mayores problemas de socavación, ya que no se logra que el agua escurra adecuadamente en los sistemas de drenaje superficial existentes (ver Figura 5).

**Figura 5** Nivel del terreno por debajo de la altura o nivel de las obras de control de la escorrentía superficial

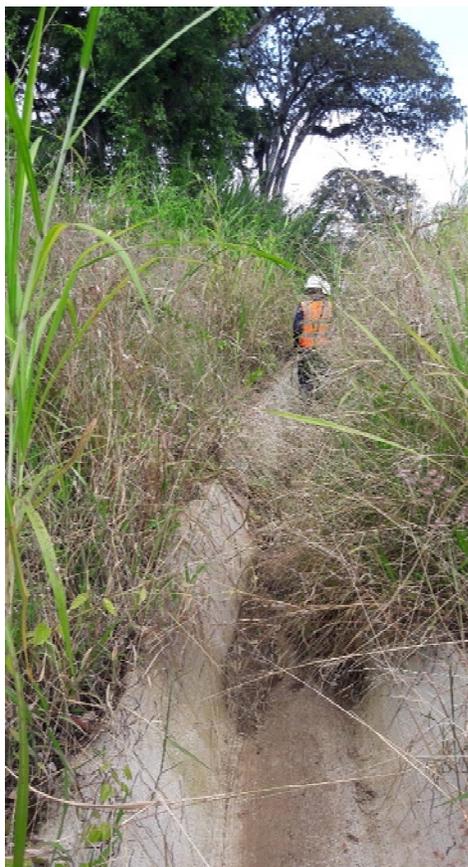
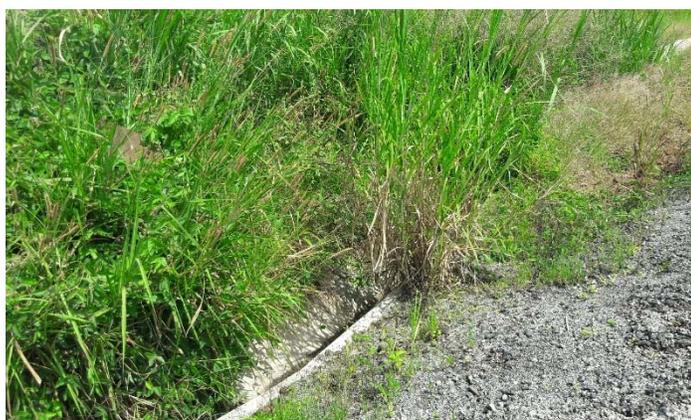
En algunos casos, también fue posible observar el crecimiento de vegetación próxima a las cunetas y contracunetas, la cual sin un adecuado programa de mantenimiento rutinario puede obstruir el flujo de agua producto de la escorrentía superficial (ver Figura 6).

(a) Contracuneta localizada sobre el talud derecho (sentido ruta 1 – ruta 106)

(b) Cuneta localizada sobre el talud izquierdo (sentido ruta 1 – ruta 106)

**Figura 6** Crecimiento de vegetación próxima a las cunetas y contracunetas en el corredor Barreal - Castella

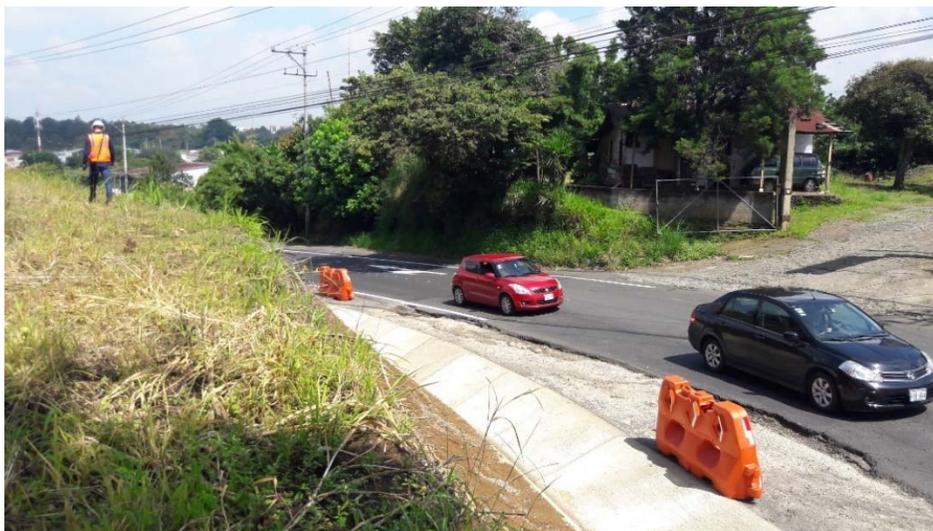
Finalmente, aunque en los planos suministrados se indica que sobre la ruta 106, en el talud izquierdo (sentido este – oeste) entre los estacionamientos 0+154 – 0+219 y en el talud derecho (sentido este – oeste) entre los estacionamientos 0+165 – 0+183, se construirían muros de suelo cosido en el momento de la visita realizada no se observó ningún tipo de actividad de construcción de esta obra (ver Figura 7). De esta manera se desconoce el acabado final que tendrán estos taludes, por lo que se sugiere solicitar información acerca de posibles cambios en el proyecto original, así como también, colocar la respectiva protección del talud para evitar la erosión de la cara de los taludes existentes o, en el peor de los casos, un posible deslizamiento producto del cambio de estado de esfuerzos por incremento de presiones intersticiales debido al agua infiltrada por las precipitaciones.

**Figura 7** Taludes sin actividades de construcción de suelo cosido indicados en planos

Se destaca en el corredor Barreal – Castella el hecho de que en planos se indica la construcción de dos muros de suelo cocido, sin embargo, no se observó ningún tipo de actividad de construcción de estas obras, por lo que se sugiere solicitar información de si existen modificaciones al proyecto original.

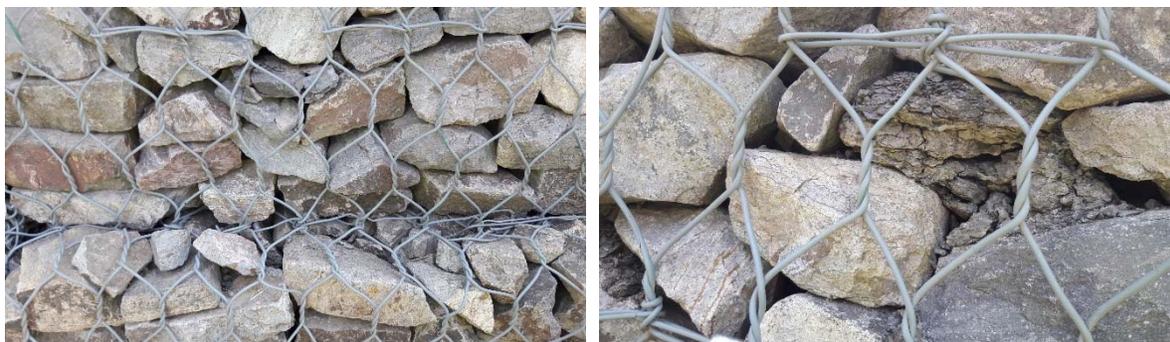
En la visita realizada, se evaluó la condición del muro de gaviones y de las piedras utilizadas en el paso a desnivel de la Firestone. En lo que respecta al alineamiento vertical del muro, no se observaron problemas en la verticalidad del mismo, indicando buenas prácticas constructivas. Sin embargo, en lo que respecta al tipo de roca que se tiene que utilizar en este tipo de muro, se requiere el cumplimiento de las especificaciones de la sección 253 del Manual de Especificaciones Generales para la Construcción de Carreteras, Caminos y Puentes (CR-2010), entre las cuales se mencionan que la roca debe ser dura, resistente al intemperismo, con un índice de durabilidad del material grueso de 50 mínimo (AASHTO T210) y resistencia de la roca a la abrasión en la Máquina de Los Ángeles de 50% máximo. Dicho esto, existe incertidumbre respecto a la durabilidad de los materiales utilizados en el muro de gaviones, puesto que como se observa en la Figura 8, existen evidencias del uso de piedras que presentan una alta susceptibilidad a la disgregación debido al intemperismo. Así pues, se considera necesario realizar ensayos adicionales para determinar sus propiedades de durabilidad, tales como el índice SDI (Slake Durability Index), descrito en la norma ASTM D4644, para verificar el cumplimiento de un valor mínimo de 85% para dos ciclos de ensayo y garantizar de esta manera que el material es lo suficientemente resistente al intemperismo.

**Figura 8** Presencia de piedras o rocas susceptibles al intemperismo o meteorización

En el caso de los muros de gaviones se observaron incumplimientos relacionados con la durabilidad y el tamaño de las piedras utilizadas. Por lo tanto, se recomienda hacer una revisión adicional de las propiedades de los materiales (rocas) utilizados en la construcción de los muros de gaviones, para verificar las propiedades mecánicas y de durabilidad.

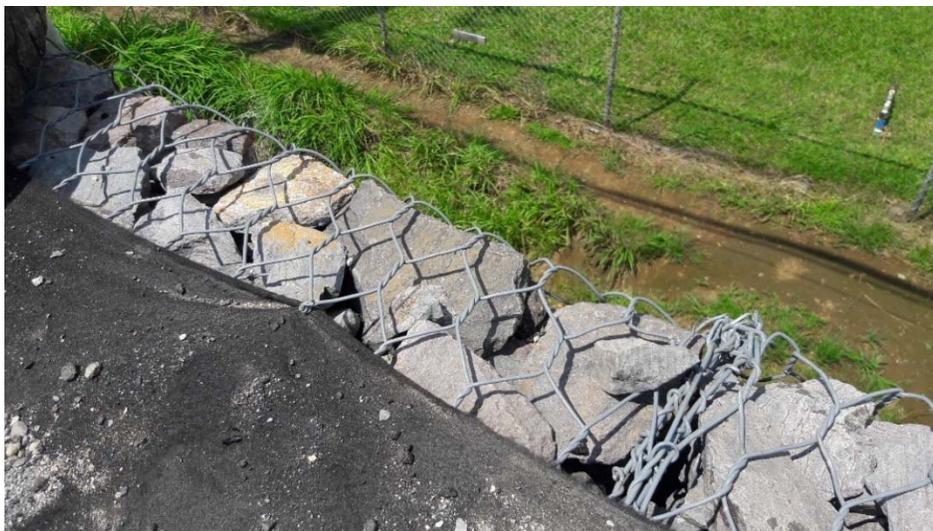
Adicionalmente, en las Figura 9 se observa que algunas de las rocas utilizadas para la construcción de los gaviones no cumplen con el tamaño requerido, puesto que algunas de ellas presentan tamaños

menores que la abertura de la malla y, por lo tanto, pueden eventualmente salirse de la malla, caer y contribuir en la formación de vacíos que puede producir deformaciones en el muro.

**Figura 9** Presencia de piedras con tamaños inadecuados

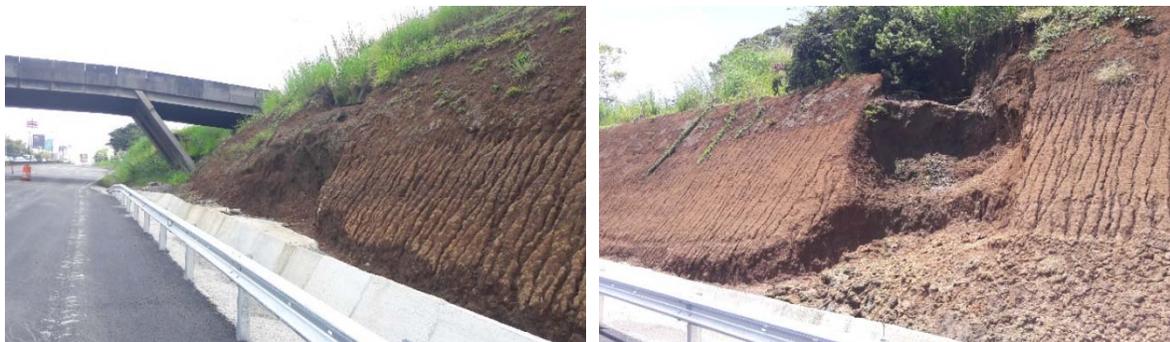
En la visita realizada, se pudo constatar serios problemas de estabilidad de los taludes que pueden poner en riesgo a los usuarios y comprometer la operatividad de la misma ante lluvias intensas. En la Figura 10, se observa la condición del talud en dos puntos próximos al estacionamiento 13+950, en ambos casos se observa la pérdida de gran cantidad de suelo del talud debido a la erosión producida por el agua, adicionalmente se observa la formación de muchas cárcavas que evidencian los efectos de la escorrentía superficial en las caras de los taludes.

**Figura 10** Evidencias de serios problemas de erosión y estabilidad en las caras del talud del estacionamiento 13+950 debido a lluvias intensas

Se desconoce el acabado final que se le dará a este talud, sin embargo, debido a lo observado en campo se recomienda colocar, lo más pronto posible, la respectiva protección contra erosión del talud, así como mejorar la condición de las estructuras para el manejo del agua de escorrentía superficial, para evitar mayores caídas de material, o en el peor de los casos deslizamientos producto del cambio de estado de esfuerzos por incremento de presiones intersticiales debido al agua infiltrada por las precipitaciones.

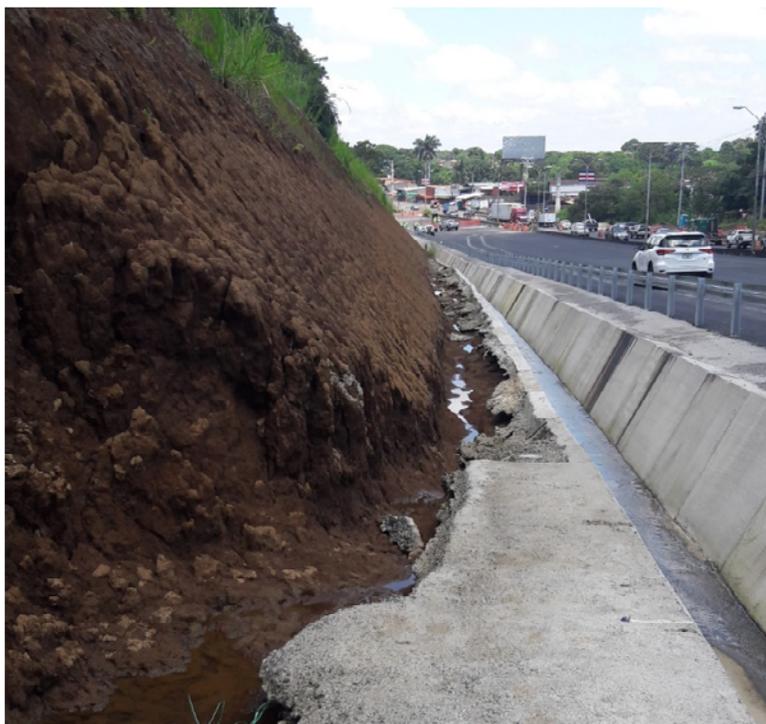
Adicionalmente, la Figura 11, muestra que el sistema de cunetas que ha sido colocado al pie de este talud no atiende sus funciones, debido a que la escorrentía superficial en el terreno atrás de la cuneta ha generado cárcavas que no permiten que el agua sea captada por las cunetas y que ésta escurra adecuadamente en los sistemas de drenaje superficial existentes. Esta situación propicia los procesos de infiltración de agua dentro de la estructura con la consecuente reducción de la capacidad de soporte.

**Figura 11** Socavación del terreno próximo a estructuras del drenaje superficial

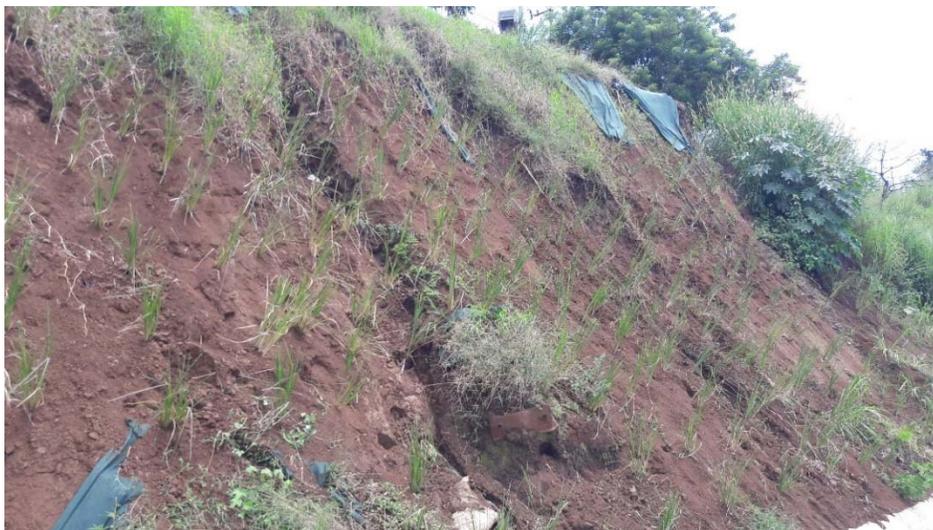
Sin embargo, cuando se observa la Figura 12, se puede notar que pueden existir algunas deficiencias en la colocación del vetiver para mejorar la estabilidad de los taludes. En general, la bibliografía recomienda la siembra de los esquejes o plántulas de vetiver a una distancia entre sus centros de máximo 15 cm, o bien, dependiendo de la variedad del vetiver a utilizar, se sugiere sembrar aproximadamente 10 plantas por cada metro lineal. Lo anterior permite que las raíces formen una barrera cerrada que atrapa eficientemente las partículas finas atrás del robusto sistema foliar del vetiver. No obstante, como se observa en la Figura 12 la separación entre las plantas es superior a esta recomendación.

Adicionalmente, se tiene que los esquejes o plántulas son susceptibles a ser lavados por fuertes lluvias en los primeros tres meses. Y como se nota en la misma Figura 12, el talud presenta cárcavas que evidencian la intensidad y los efectos de la escorrentía superficial ante lluvias fuertes que pueden afectar la siembra del vetiver. Así pues, se recomienda aumentar la cantidad y la densidad del vetiver sembrado en el talud, y llevar la siembra de nuevas plantas en la época seca y proporcionándoles el riego adecuado para asegurar el crecimiento del vetiver para una adecuada protección del talud en la próxima estación lluviosa.

**Figura 12** Medida adoptada de estabilización con vegetación del talud derecho (sentido San Ramón – San José) en las cercanías de las terminales y aduanas Santamaria

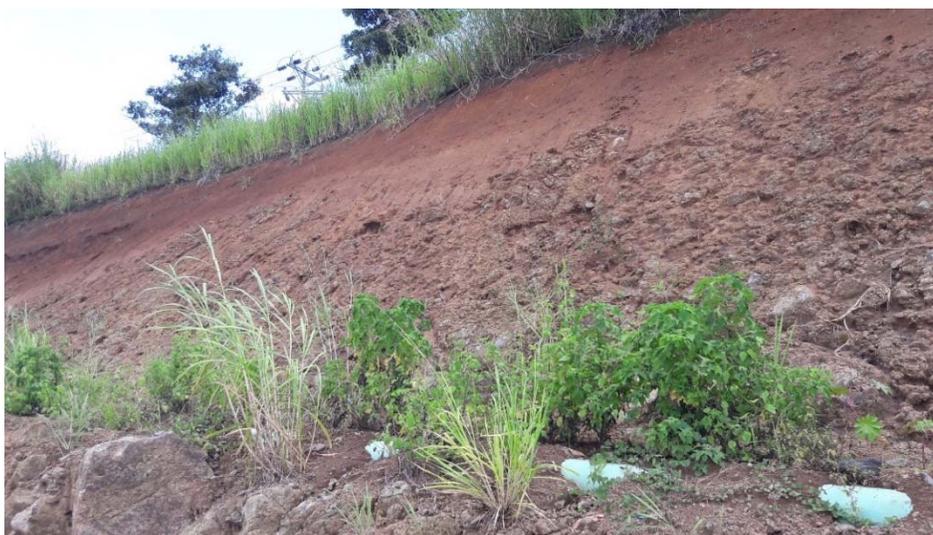
No obstante, aunque la colocación de vegetación como medida de protección se considera adecuada para la estabilización de estos taludes, deberían evaluarse otras medidas alternativas para estabilizar el talud. Lo anterior, se debe a que, de la visita realizada y como se observa en la Figura 13, existen algunas secciones del talud que presentan una matriz predominante rocosa que podría afectar el uso y el crecimiento de vegetación tipo vetiver para la estabilización del talud.

**Figura 13** Talud con material rocoso en el talud derecho (sentido San Ramón – San José) en las cercanías de las terminales y aduanas Santamaria

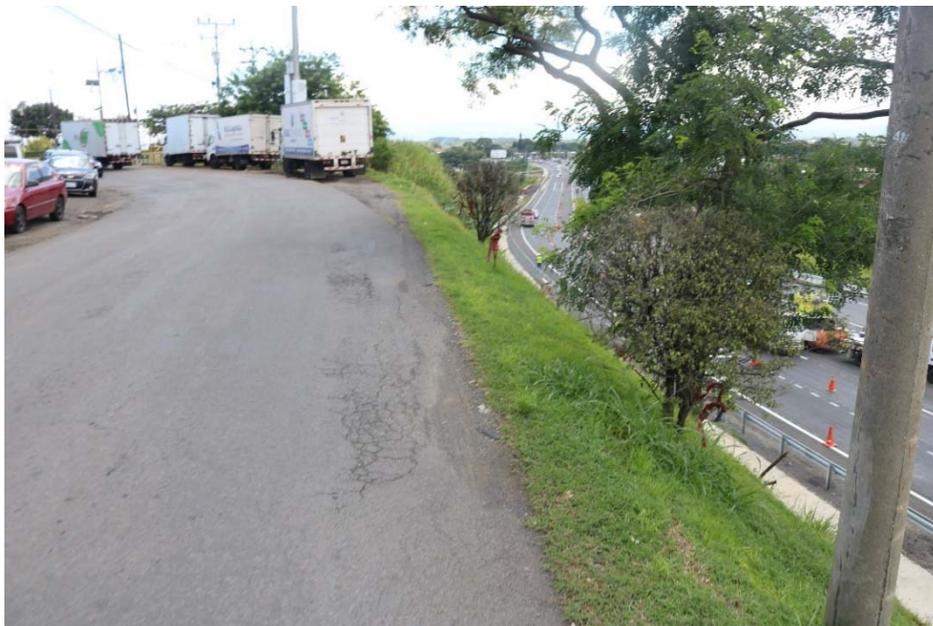
Finalmente, es recomendable la construcción de obras de control de escorrentía superficial en la corona de este talud, ya que como se observa en la Figura 14, no existen ningún tipo de obra para la canalización del agua, lo cual puede afectar las medidas adoptadas para la protección contra erosión del talud, así como propiciar caídas de material, o en el peor de los casos deslizamientos que afecten la seguridad de los usuarios de la carretera. Nuevamente, a como se indicó en el informe LM-PIG-14-2020, se recomienda dejar una zona de retiro entre la corona del talud y la zona en que transitan las personas, con la finalidad de reducir el riesgo de los vehículos estacionados en la parte superior del talud. No está de más decir que, estos vehículos estacionados, también, constituyen una sobrecarga en la corona del talud y reducen la estabilidad del mismo.

**Figura 14** Condiciones observadas en la corona del talud derecho (sentido San Ramón – San José) en las cercanías de las terminales y aduanas Santamaría

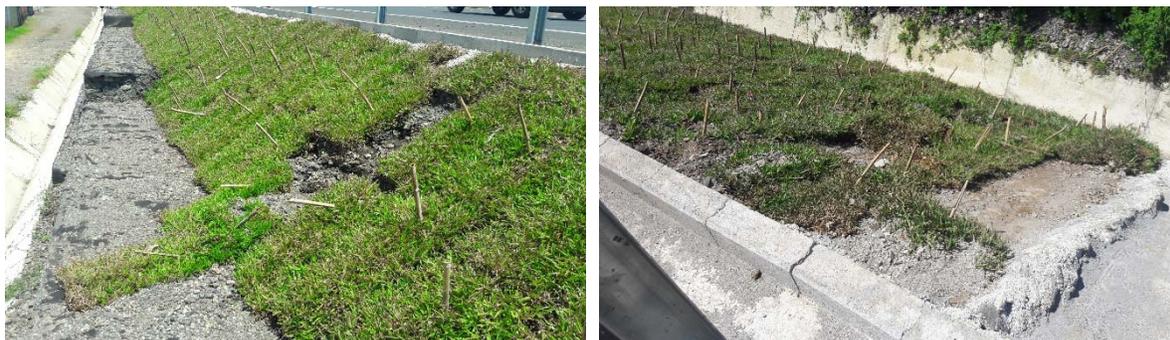
Durante la visita realizada, se evaluó la condición del talud derecho (sentido San José – Ramón) y se observó que, sobre el muro de gaviones, se está colocando zacate para mejorar la estabilidad de los taludes del relleno de las estructuras del pavimento. Sin embargo, como se observa en la Figura 15, hay evidencias de deslizamiento del zacate colocado, lo cual está asociado a la escorrentía superficial producida por las lluvias intensas que se dan en la zona.

En este sentido, es necesario resaltar que la colocación de vegetación como medida de protección se considera adecuada para la estabilización de taludes estables. Sin embargo, el zacate no es un tipo de vegetación recomendado para este tipo de estabilizaciones, puesto que la profundidad y la resistencia al cortante de las raíces no es suficiente para estabilizar un talud. Adicionalmente, es necesario resaltar que, el material sobre el cual se está colocando el zacate, es un material granular seleccionado con propiedades mecánicas adecuadas para soportar la estructura del pavimento, pero el cual no tiene características apropiadas para el crecimiento y desarrollo de las raíces de plantas. Lo anterior, imposibilita adoptar este tipo de estabilización sin otras medidas complementarias, por lo que se sugiere reevaluar otro tipo de alternativas para estabilizar estos taludes que, aunque son de pequeña altura, podrían afectar el desempeño de la estructura del pavimento al favorecer la infiltración de agua a las capas granulares y la consecuente reducción de la capacidad de soporte de estos materiales.

**Figura 15** Deslizamientos de medidas de protección de taludes de poca altura

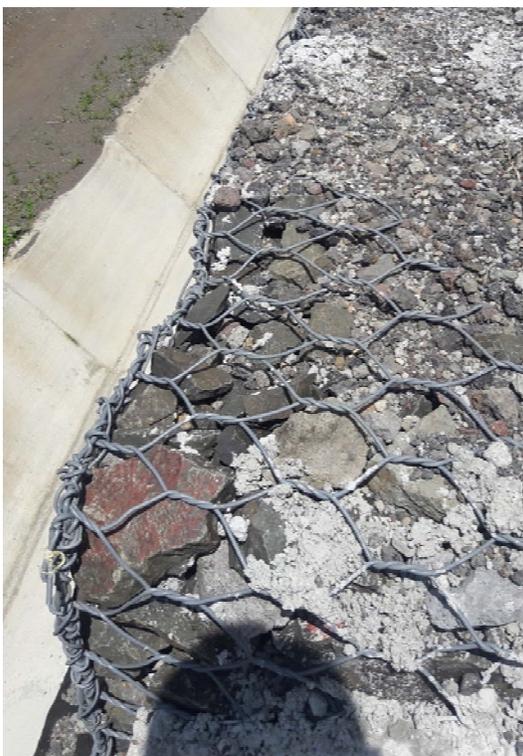
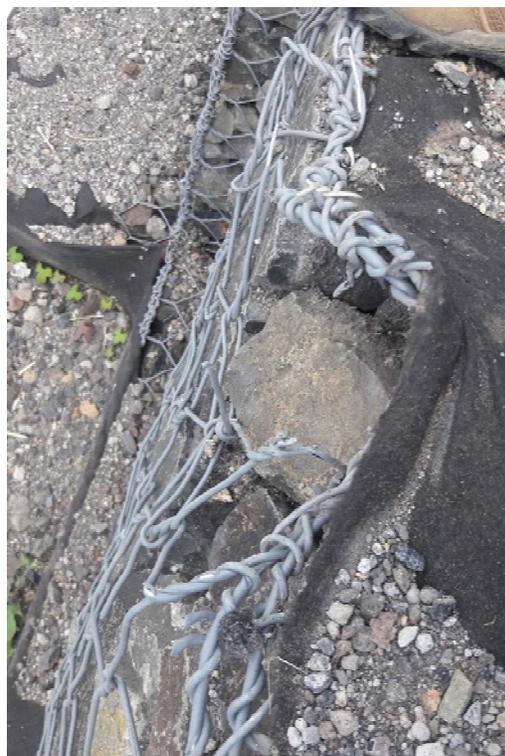
En el caso específico de los muros de gaviones construidos, no fueron observadas deformaciones en las celdas del muro indicando que fueron seguidas buenas prácticas constructivas. En lo que respecta a las piedras utilizadas, en lo relativo al tipo de roca que se tiene que utilizar en este tipo de muro, estas requieren el cumplimiento de las especificaciones de la sección 253 del CR-2010. De tal forma que, en la Figura 16a, se observa que algunas de las rocas utilizadas para la construcción de los gaviones no cumplen con el tamaño requerido, puesto que algunas de ellas presentan tamaños menores que la abertura de la malla y, por lo tanto, estas piedras eventualmente pueden salirse de la malla, caer y contribuir en la formación de vacíos que puede producir deformaciones en el muro. Por su parte, en la Figura 16b, se observó el deterioro en una de las esquinas del muro de gaviones que requiere de intervención para evitar problemas de estabilidad del muro.

**Figura 16** Hallazgos observados en el muro de gaviones en las cercanías del Río Ciruelas

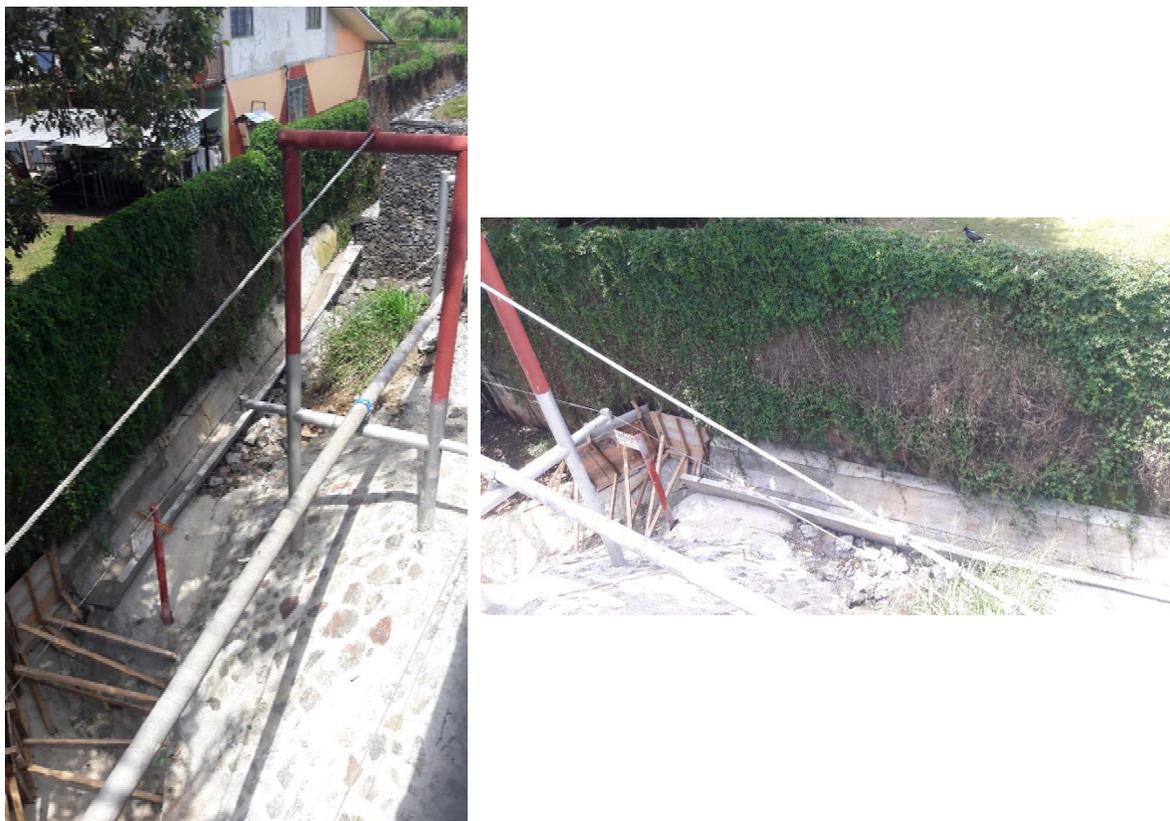
de una propiedad privada colindante. No obstante, como se observa en la Figura 17, las obras se encuentran en las etapas finales de construcción y no se observaron afectaciones a la propiedad privada, lo cual muestra el seguimiento de buenas prácticas constructivas para evitar posibles inconvenientes.

**Figura 17** Estructuras hidráulicas en etapas finales de construcción y muro de mampostería de propiedad privada colindante

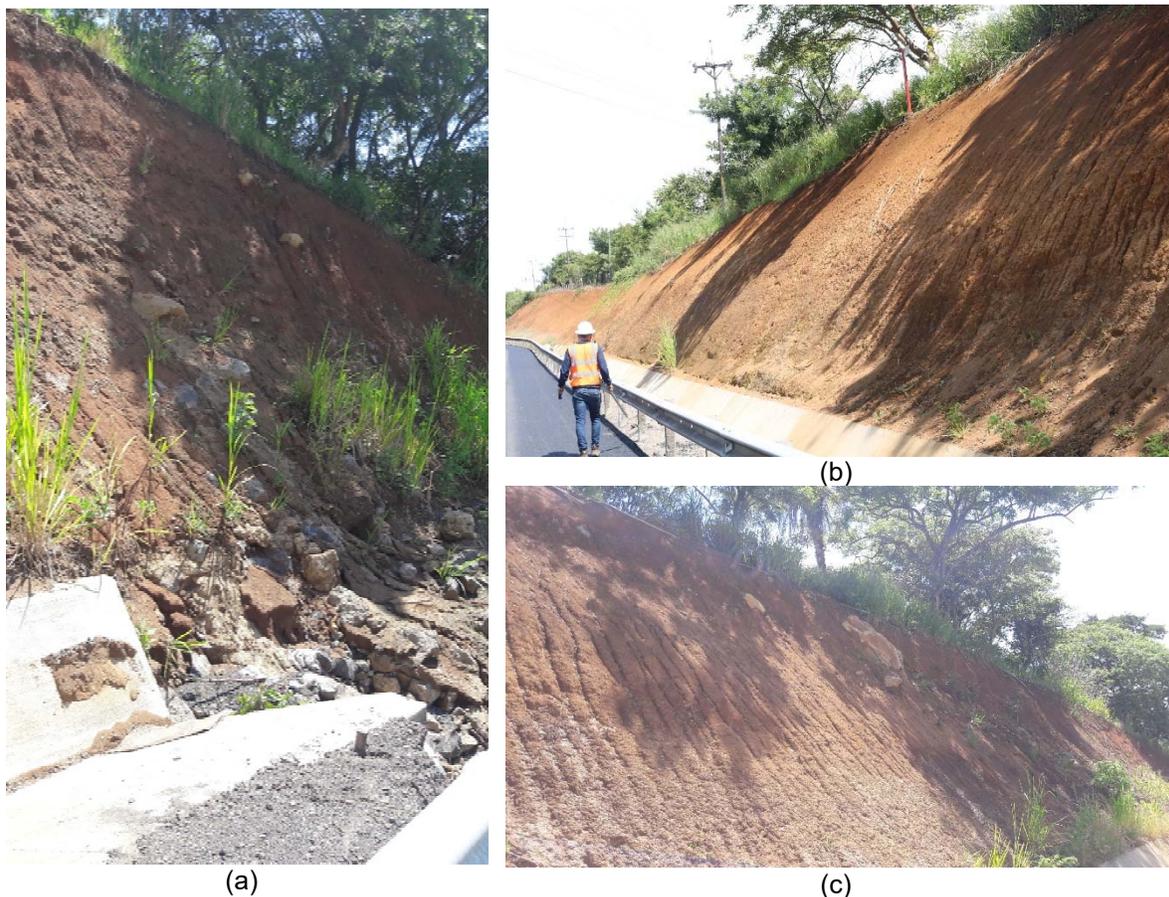
Al recorrer las obras de ampliación del puente sobre el río Alajuela, se observa que el talud de la Figura 18, no presenta indicativos de posibles inestabilidades. En general la pendiente de corte del talud coincide con la pendiente natural de los taludes cercanos, aunque todavía se desconoce el acabado final que se le dará al talud. Sin embargo, como se observa en la Figura 18, la cara del ya presenta signos importantes de erosión por la escorrentía superficial que se deposita en la cuneta al pie del talud, lo cual obstruye y afecta el flujo de agua, que, en el caso de una lluvia fuerte, podría escurrir sobre la superficie de rodamiento y afectar la seguridad de los usuarios de la carretera.

Por su parte, en la Figura 18c, también se observa la presencia de rocas de gran tamaño en la parte alta del talud, que constituye un riesgo para los usuarios de la carretera, por lo que se sugiere tomar las medidas adecuadas para la estabilización de este tipo de rocas.

**Figura 18** Condición del talud en la margen derecha de la ruta 1 (sentido San Ramón - San José) en las cercanías del Río Alajuela
