Informe Final: EIC-Lanamme-INF-1275-2023

Evaluación del proceso de muestreo, ensayo y documentación de concreto fresco en el proyecto Rehabilitación y Ampliación de Ruta Nacional No. 32, Carretera Braulio Carrillo, Sección Intersección Ruta Nacional No. 4 (Cruce a Sarapiquí)-Limón

**Unidad de Auditoría Técnica
LanammeUCR**

San José, Costa Rica
Enero, 2024

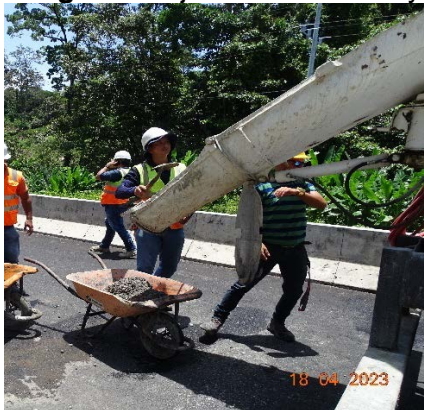
a) Ejecución del técnico A

En lo que concierne al muestreo de concreto recién mezclado ejecutado según la norma INTE C17 (ASTM C172), se identificaron algunas desviaciones al método de muestreo por parte del técnico A, debido a que la muestra de concreto se tomó en una sola descarga, y no en incrementos tal como se indica en el apartado 5.2.1 de la norma (ver Figura 3).

Por otra parte, como oportunidad de mejora se observa que al finalizar el muestreo dicho técnico arrastra el concreto remanente en la canaleta con la pala, lo cual no se considera una buena práctica ya que no permite “fluir libremente el material”, tal como lo requiere la norma y podría causar segregación del material.

Si bien en el descargo se quiere achacar la responsabilidad de la ejecución del ensayo a la llegada tardía del equipo auditor al sitio donde se realizaban las obras de colocación de concreto, es criterio de esta auditoría que el muestreo se debe realizar en total apego a la norma (en porciones), independientemente de si se retrasa o no la entrega del concreto. Por tanto se considera que el haber tomado la decisión de hacer la toma de una sola muestra, es completa responsabilidad del laboratorio.

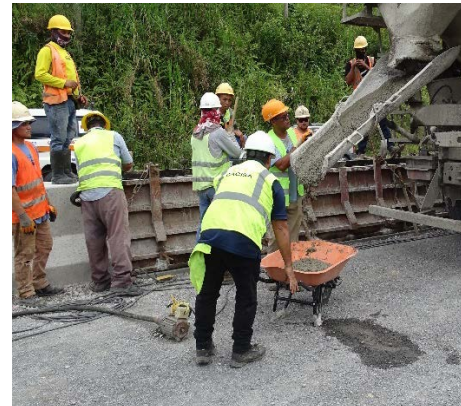
b) Ejecución del técnico B

En cuanto al técnico B, ejecuta el método de muestreo según lo requerido por la norma técnica correspondiente.

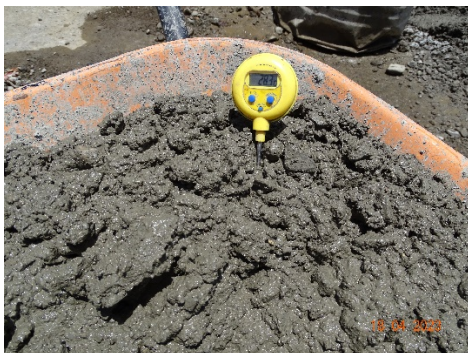
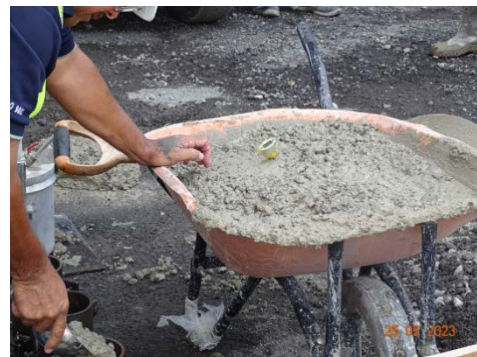
Figura 4. Ejecución del ensayo de medición de temperatura de concreto recién mezclado

Durante la ejecución del método de ensayo de medición de la temperatura del concreto de cemento hidráulico recién mezclado según la norma INTE C43 (ASTM C1064), se observa que ambos técnicos (A y B) **Figura 4**, lo realizan dentro de un carretillo, lo que hace imposible afirmar que exista (o no) 75 mm de concreto alrededor y en todos los sentidos de la espiga del dispositivo de medición, según lo especificado en el apartado 5.2 de la norma. Lo cual podría afectar la correcta toma de la temperatura del concreto.

Si bien no se puede tener certeza completa de la distancia existente entre la superficie inferior del carrtillo y la punta de la espiga, las buenas prácticas de laboratorio sugieren utilizar un recipiente adicional, que permita certeramente asegurar los 75 mm de cemento alrededor de la espiga del termómetro..

Asimismo, en la testificación del día 25 de mayo del 2023, el técnico B inició la medición a los 12 minutos, después de la toma de la muestra, siendo lo correcto iniciar la medición en el período mínimo de 2 min pero no más de 5 min, según lo solicitado en el apartado 8.2 de la norma.

El equipo auditor no está de acuerdo con la afirmación que se realiza en el descargo, ya que en el apartado de 4.1.2 de la norma que compete Muestreo de concreto recién mezclado INTE C17 (versión vigente) indica: *“se deben iniciar los ensayos para asentamiento, temperatura y contenido de aire dentro de los 5 min después de obtenida la porción final de la muestra compuesta. Completar estos ensayos prontamente. Iniciar el moldeo de los especímenes para ensayos de resistencia dentro de los 15 min después de preparada la muestra compuesta”*.

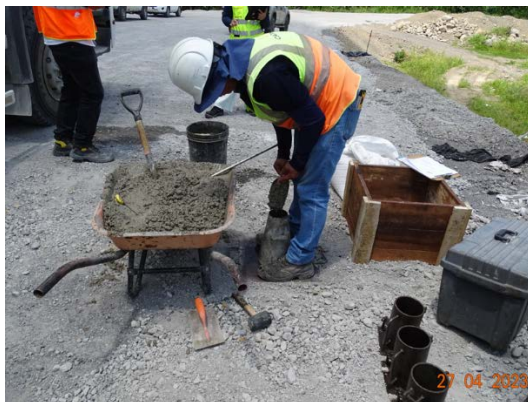
a) Ejecución del técnico A

En lo que se refiere al método de ensayo para el asentamiento en el concreto del cemento hidráulico según el estándar INTE C41 (ASTM C143), se debe destacar que el técnico A cumplió con la ejecución del ensayo de acuerdo con el procedimiento establecido en la normativa técnica; no obstante se detectaron aspectos a mejorar como lo son: la ausencia del marcado de cada uno de los tercios en el cono de asentamiento y el inadecuado agarre de la varilla, que no permite asegurar el ingreso de los 25 mm a través de la capa. Además, se recomienda evitar la manipulación del material con la varilla o la cuchara al momento de colocarlo en el cono. Dichos aspectos no afectan la ejecución del ensayo, pero mayores desviaciones podrían llegar a afectar a futuro.

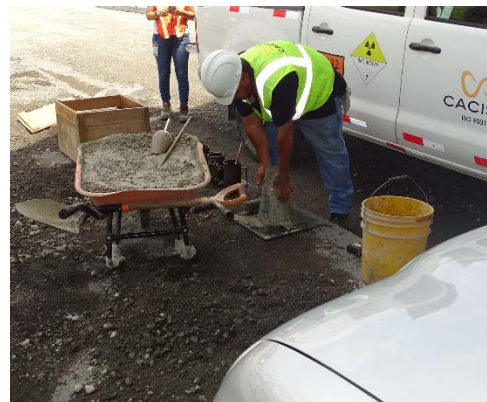
b) Ejecución del técnico B

En lo que respecta al técnico B, en las dos testificaciones realizadas, se identificaron desviaciones relacionadas con el punto 7.1 de la normativa de ensayo, en virtud a la apreciación visual que realiza el auditor cuando se evalúa el ingreso de la varilla -que realiza el técnico de ensayo- en las diferentes capas que componen el espécimen (usualmente 3). En donde se visualiza que no atravesó toda la profundidad primera capa con los golpes dados con la varilla. Situación similar sucedió durante la compactación de las capas 2 y 3, ya que no ingresó los 25 mm a través de la capa anterior, incumpliendo el apartado 7.2. Incidiendo en la adhesión que se procura entre capas.

Otro aspecto importante para considerar es que el técnico B no elimina la totalidad del concreto alrededor del molde (punto 7.3), eliminando solo parte del material al cual tiene más fácil acceso.

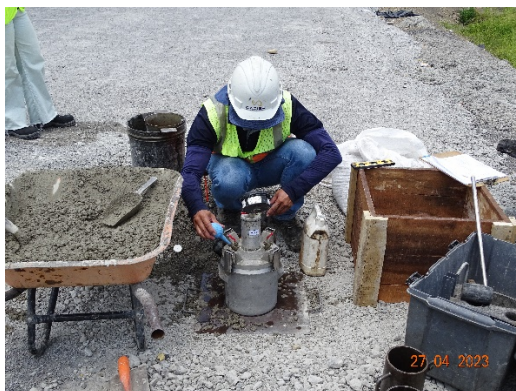
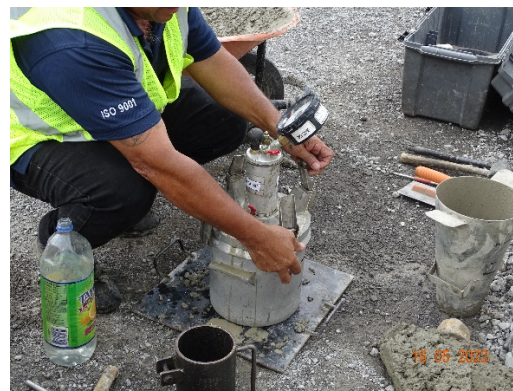
Figura 6. Ejecución del ensayo, determinación de contenido de aire en el concreto fresco

En lo relacionado al método de ensayo para la determinación del contenido de aire en el concreto fresco por el método de presión INTE C42 (ASTM C231M), en lo que respecta al técnico A (testificaciones de 18/04/2023 y 27/04/2023) se identifican algunas acciones a mejorar a la hora de ejecutar el ensayo como lo son: evitar la manipulación del material en el momento de colocarlo en el recipiente, tanto con la cuchara como con la varilla de apisonamiento, similar a lo observado en el apartado de “asentamiento en el concreto”.

Asimismo, durante la testificación del 16 de mayo del 2023 se observó que el técnico B no humedeció la totalidad del equipo (punto 8.1.1) ejemplo de ello sucedió con la tapa del equipo que fue colocada sin este paso.

Finalmente, para este ensayo se observó en las testificaciones del 27 de abril de 2023 y 16 de mayo de 2023 que el equipo para la medición del contenido de aire no se encontraba en las condiciones óptimas, a consecuencia de esto el agua no fluyó libremente a través del dispositivo por lo que se recomienda una revisión en relación con este tema (Ver **Figura 6**).

En cuanto al registro de los resultados se observa que ambos técnicos anotan en el campo de “factor de corrección por agregado” un valor de cero, cuando en realidad dicho factor no se determina en laboratorio para los correspondientes agregados y el equipo utilizado.

Además, se aconseja evitar el uso de la varilla de apisonamiento para enrasar el recipiente, ya que el método INTE solo permite utilizar la barra enrasadora o la placa enrasadora para este propósito. Finalmente, se recomienda trazar una guía en el recipiente para marcar los tercios y asegurar el ingreso de los 25mm de la varilla de apisonamiento, en la capa anterior, tal como lo establece dicha norma.

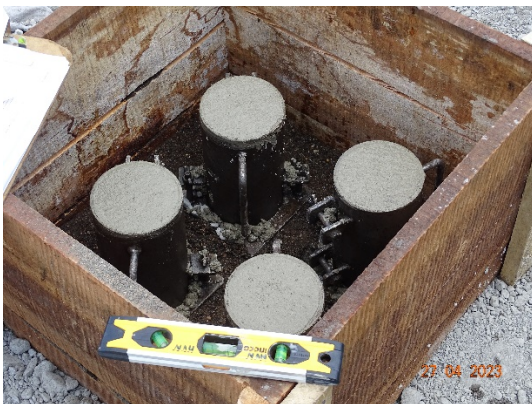
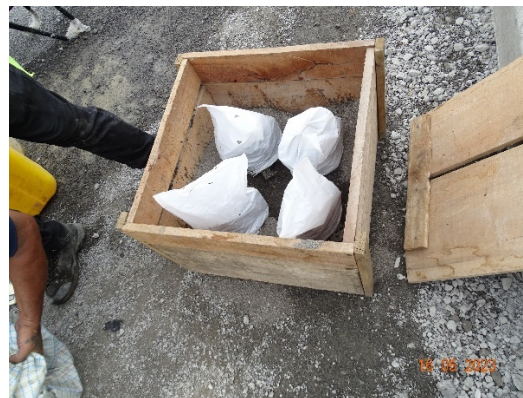
Figura 7. Ejecución del ensayo de elaboración y curado de especímenes de concreto

En tanto, en la elaboración y curado de especímenes de concreto para ensayo en el campo de acuerdo con el estándar INTE C19 (ASTM C31), el técnico A si bien es cierto cumple con lo establecido en la norma de ensayo, se identifican algunos movimientos a mejorar que podrían incidir en una apropiada ejecución del ensayo, como lo son evitar acomodar el concreto con la cuchara al momento de colocarlo en el recipiente, además de marcar las alturas de las capas para tener una referencia segura.

En cuanto al técnico B se observa el incumplimiento del punto 9.4.1, de la citada norma, ya que de acuerdo a la apreciación visual que realiza el auditor cuando se evalúa el ingreso de la varilla -que realiza el técnico de ensayo- en las diferentes capas que componen el espécimen (usualmente 3) se visualiza que no se produce para cada capa superior, la penetración a través de la capa que está siendo apisonada y por la capa que está inmediatamente debajo hasta aproximadamente 25 mm. Se reitera evitar el acomodo del concreto con la cuchara, en cuanto no permite el “libre fluir” del concreto.

Sin embargo, en términos generales se identifica que el método de curado se cumple según el punto 10 del estándar, tanto para el técnico A, como el B, a modo de oportunidad de mejora se recomienda el llenado con arena hasta el borde superior del cilindro con el fin de asegurar un patrón similar de temperatura en la totalidad de la altura de los especímenes (Ver **Figura 7**).

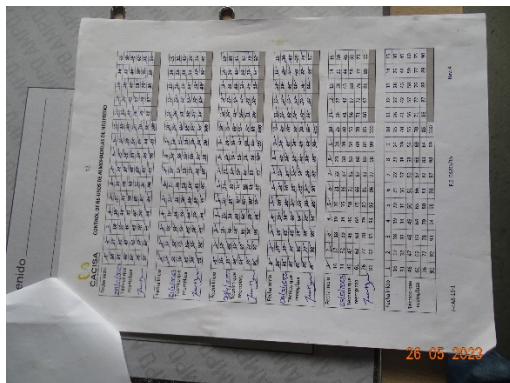
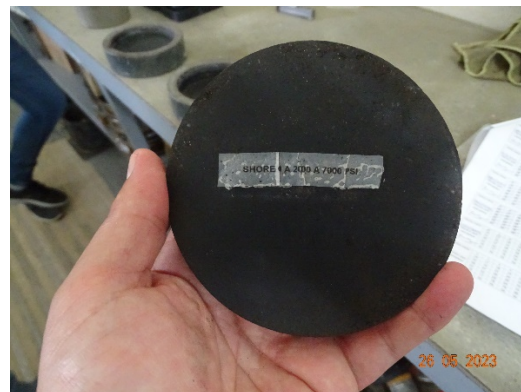
Figura 8. Ejecución del ensayo de Uso de almohadillas no adheridas

En la **Figura 8** se observa la bitácora de “usos de las almohadillas” y la dureza de estas, las cuales sí cumplen con lo especificado en la norma.

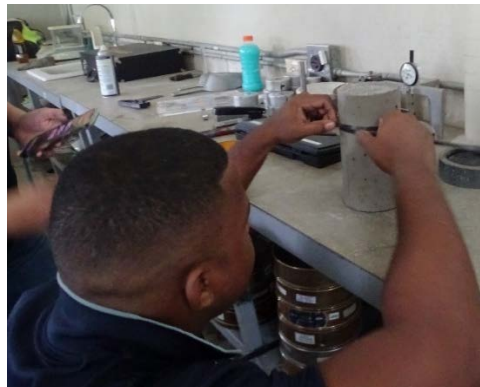
Figura 14. Medición de diámetro con cinta pi, ensayo resistencia a la compresión de cilindros

Observación 1. Se observa que se utiliza un instrumento de medición no apto para el diámetro de los cilindros de concreto, que no permite corroborar posibles deformaciones del espécimen.

Esta auditoría considera que el instrumento utilizado es inadecuado ya que solamente se obtiene una medición del diámetro (de forma indirecta), además que no permite poner en práctica el propósito de la medición, la cual es verificar mediante la comparación de 2 mediciones directas que “ningún diámetro individual del espécimen difiere en más del 2% de otra medición de diámetro”, o sea identificar que el cilindro tenga o no una deformidad en su diámetro.
