Informe: EIC-Lanamme-INF-0371-2024

INFORME DE INSPECCIÓN ESPECIAL

PUENTE PEATONAL 15 DE SEPTIEMBRE SOBRE LA RUTA NACIONAL N.º 39

San José, Costa Rica
06 de marzo, 2024

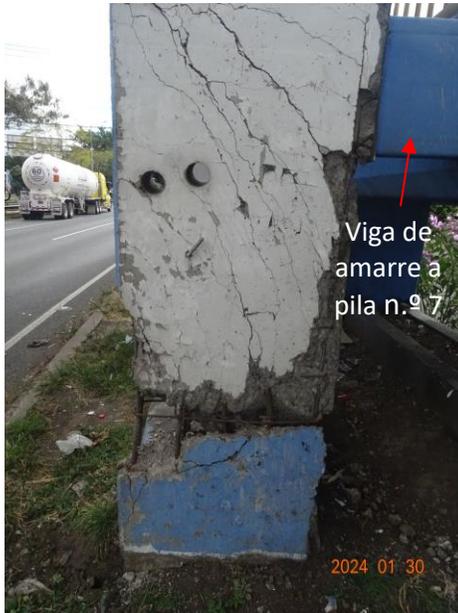
En aproximadamente el 25 % del cuerpo de la columna oeste de la pila n.º 5 se observaron daños por impacto que requieren reparación, este impacto provocó desprendimientos de concreto de todo el ancho del elemento, los cuales están ubicados en la base de la pila. En estos desprendimientos se observó acero de refuerzo expuesto sin pérdida de sección medible, pero con deformaciones permanentes debido al impacto en el cuerpo de la pila (ver fotografías a, b y f).

Adicionalmente, por encima de la zona del impacto, se observó agrietamiento con ancho de grieta mayor que 1,0 mm (ver fotografías a y f). Por otra parte, en la columna oeste de la pila, en la zona superior entre la viga de amarre horizontal y el bloque de cabezal, se observaron grietas por flexión con anchos de grieta entre 0,3 mm y 1,0 mm (ver fotografía e).

Además de las deficiencias anteriores, se observaron 5 agujeros cilíndricos en la columna oeste de la pila n.º 5 que aparentemente corresponden con tomas de muestras para ensayos de laboratorio (ver fotografía a y e).

(a) Agrietamiento, acero de refuerzo expuesto y desprendimientos de concreto en la cara externa de la columna oeste

Elemento	Recomendación	Referencias bibliográficas
Cuerpo de pila n.º 5	<p>Programa de <i>rehabilitación</i>:</p> <p>Verificar los niveles del cabezal de la pila n.º 5 e instalar los elementos temporales que sean requeridos para garantizar la estabilidad de la estructura.</p> <p>Diseñar y planificar las labores para restituir la capacidad y continuidad estructural de la columna oeste de la pila n.º 5. Incluir los planes para restituir la capacidad del anclaje de las vigas de amarre entre las pilas n.º 5 y n.º 7.</p>	<p>Manual de Especificaciones Generales para la Conservación de Caminos, Carreteras y Puentes MCV-2015 (MOPT, 2015) – Sección 608 sobre reparación de concreto con corrosión en acero de refuerzo de puentes. No aplicarían los pasos 5 y 6 del procedimiento, relacionados con corrosión, excepto donde se especifica la sustitución de acero de refuerzo.</p> <p>Requisitos de reglamento para concreto estructural (ACI-318-19). – Capítulo 17 sobre anclaje al concreto y capítulo 25 sobre detalles del refuerzo (longitudes de desarrollo y anclaje).</p>

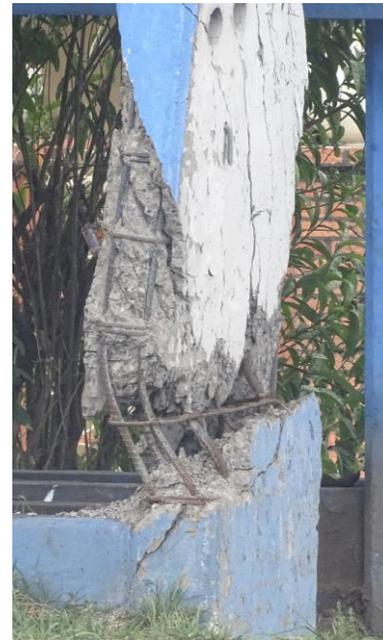
(b) Deformación permanente en la base de la columna oeste

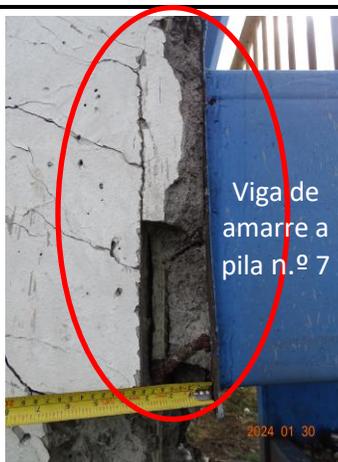
(c) Desprendimientos de concreto e insuficiencia de anclaje en viga de amarre entre columna oeste de pila n.º 5 y cabezal de la pila n.º 7

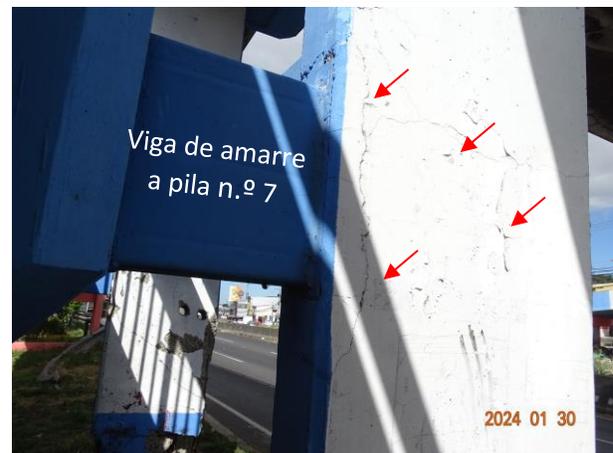
También, se observaron grietas de ancho entre 0,3 mm y 1,0 mm en la unión de la columna este con la viga de amarre entre la pila n.º 5 y la pila n.º 7 (en aproximadamente un 5 % de la longitud total de la pila) debido aparentemente al desplazamiento que experimentó la pila al momento del impacto (ver fotografía d).

(d) Agrietamiento en columna este de pila n.º 5 en las inmediaciones de la unión de la viga de amarre con el cabezal de la pila n.º 7

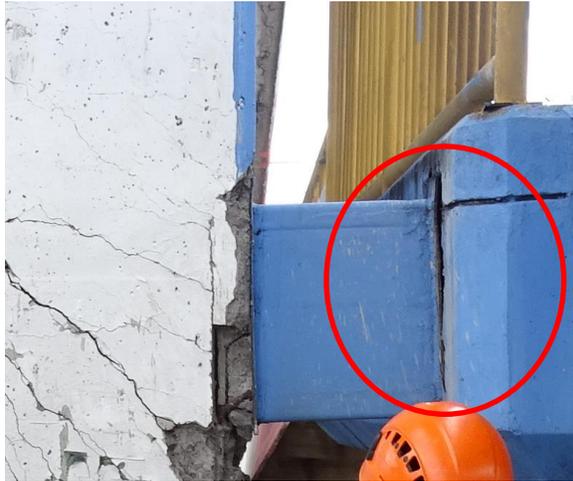
(e) Deformación en la placa de la conexión de la viga de amarre entre columna oeste de pila n.º 5 y cabezal de la pila n.º 7

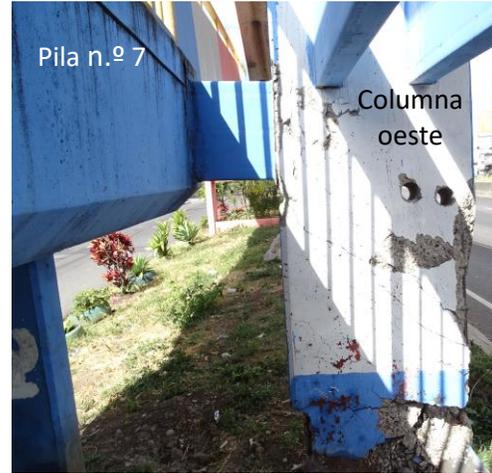
(f) Agrietamiento y desprendimientos de concreto en la cara interna de la columna oeste

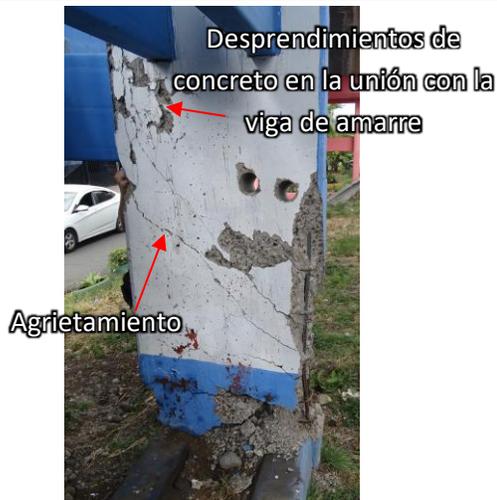
(g) Agrietamiento y desprendimientos de concreto en la cara interna de la columna oeste

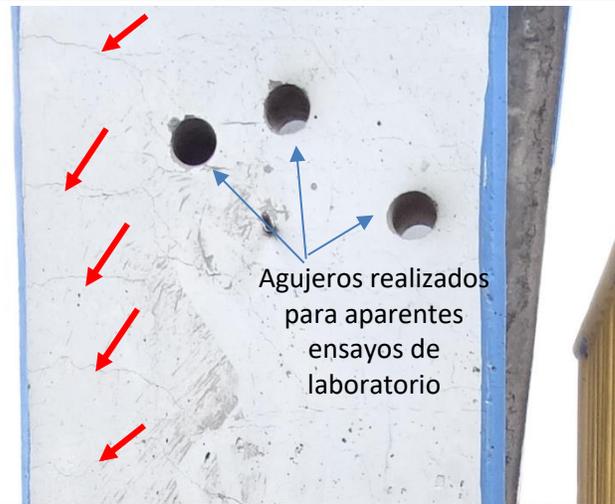
(h) Agrietamiento por flexión en la zona superior de la columna oeste

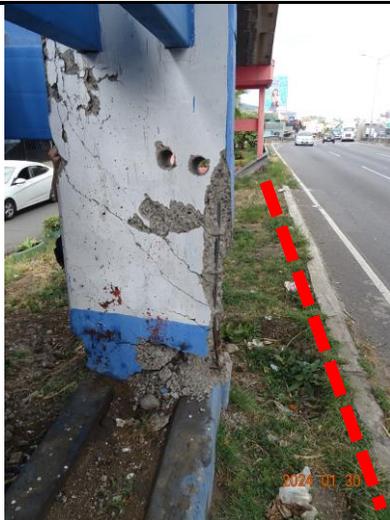
Se observó faltante de un sistema de contención vehicular en la Ruta Nacional n.º 39 que pasa bajo el puente peatonal que evite que los vehículos impacten las pilas del puente, en caso de salirse de la vía, como sucedió con la pila n.º 5.

(a) Costado sur (pila n.º 5)

Sistema de contención vehicular en la Ruta Nacional n.º 39	<p>Programa de <i>rehabilitación</i>:</p> <p>Instalar un sistema de contención vehicular frente a los elementos estructurales del puente peatonal (longitud de sistema de aproximadamente 45 m a cada lado). Se recomienda un sistema que brinde una deflexión dinámica menor que la distancia entre el borde de la Ruta Nacional n.º 39 y los elementos estructurales del puente (el cual corresponde aproximadamente a un ancho de trabajo de 0,50 m).</p>	<p>Manual SCV: Guía para el análisis y diseño de seguridad vial de márgenes de carreteras (Valverde, 2011) – Capítulo III Procedimientos de análisis, sección 3 identificación de tratamientos.</p>

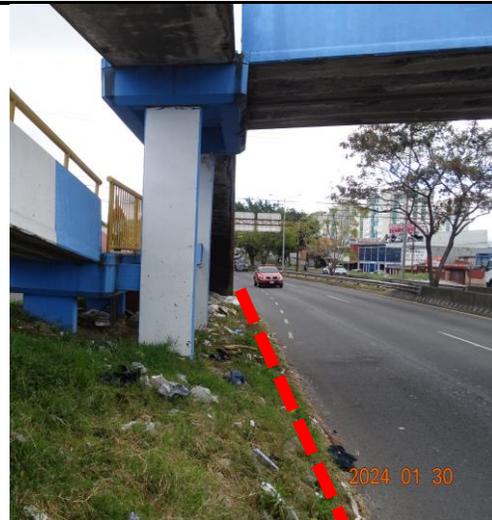
(b) Costado norte (pila n.º 3)

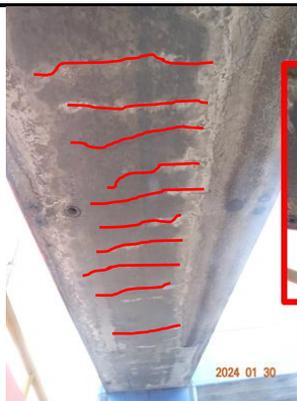
En aproximadamente el 10 % la superficie inferior de las vigas canal en U de los tramos de rampas y de la sección principal del puente peatonal existe agrietamiento. Este agrietamiento no aparenta haber sido provocado por el impacto observado, sino más bien pareciera ser agrietamiento por flexión debido a las cargas de servicio del puente. El ancho de las grietas se encuentra aproximadamente entre 0,30 mm y 1,0 mm y presentaba eflorescencias alrededor de las mismas. Lo anterior puede reducir la durabilidad del puente y amerita de una revisión estructural para verificar la capacidad de las vigas del puente peatonal.

(a) Agrietamiento y eflorescencia en superestructura n.º 2 (rampa norte)

Elemento	Recomendación	Referencias bibliográficas
General	<p>Evaluación estructural:</p> <p>Realizar una evaluación estructural del puente peatonal. Enfocarse en la capacidad de las vigas tipo canal en U que conforman la superestructura (rampas y tramos principales) y valorar si el agrietamiento observado implica una reducción de esta capacidad.</p>	<p>AASHTO LRFD Bridge Design Specifications (9° ed.) (AASHTO, 2020)</p> <p>AASHTO LRFD Guide Specifications for the design of pedestrian bridges (2ª ed.) with 2015 interim revisions (AASHTO, 2015)</p>
	<p>Programa de <i>rehabilitación</i>:</p> <p>De acuerdo con los resultados de la evaluación estructural, reparar las grietas observadas en las vigas canal de rampas y tramos principales.</p>	<p>MCV-2015 (MOPT, 2015) – Sección 606 sobre limpieza y sellado de grietas en elementos de concreto en puentes.</p> <p>CR-2020 (MOPT, 2020a) – Sección 568 Pegamento en concreto estructural (reparar grietas en estructuras de concreto, inyectando pegamentos epóxicos a presión)</p>

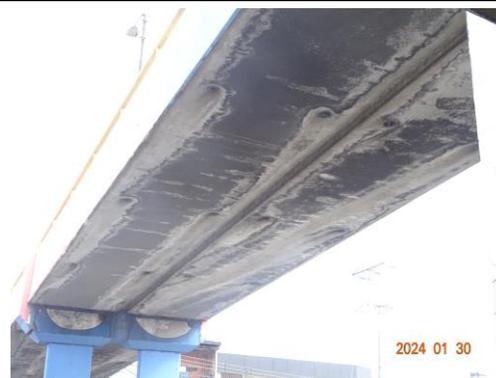
(b) Agrietamiento y eflorescencia en tramo principal del puente peatonal
