LM-PIE-39-2021

### INSPECCIÓN DE LA CONDICIÓN DE LAS VIGAS DE CONCRETO PRESFORZADO DEL NUEVO INTERCAMBIO DE LIMONAL DEL PROYECTO AMPLIACIÓN Y REHABILITACIÓN DE RUTA NACIONAL N° 1, CARRETERA INTERAMERICANA NORTE, SECCIÓN LIMONAL – CAÑAS.

San José, Costa Rica  
13 de Agosto, 2021

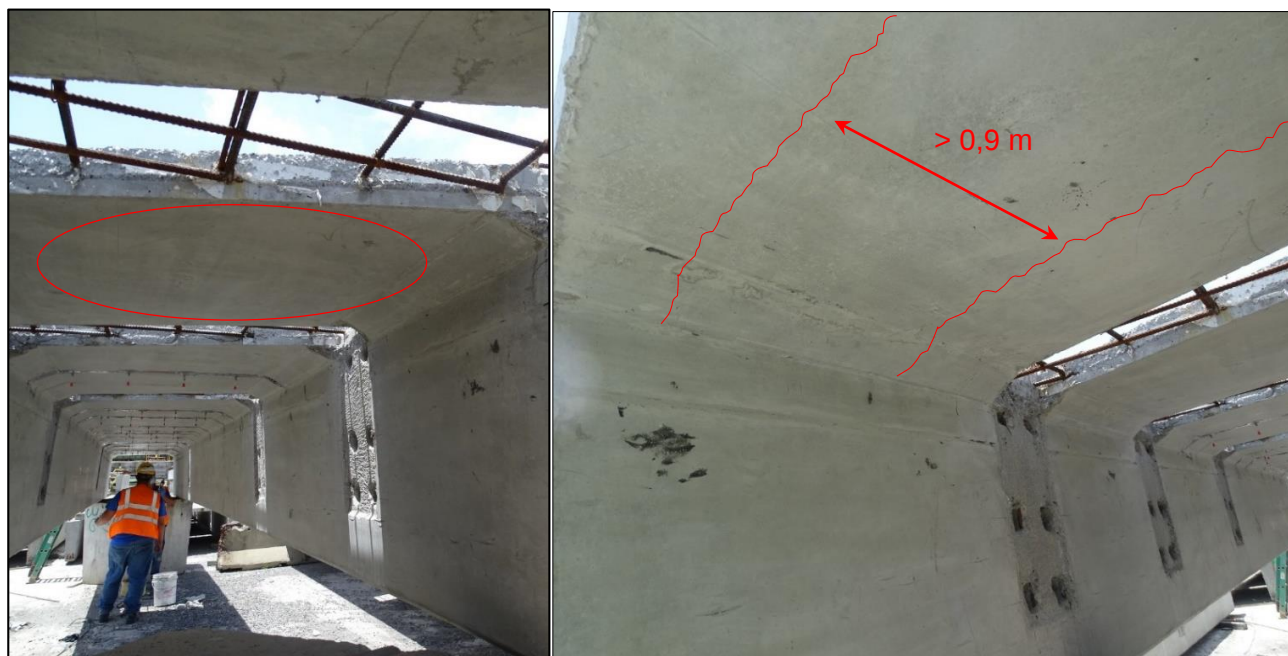
1. Al momento de la visita se observaron las dos vigas que encontraban en una parte en su condición inicial (una vez que se desmoldan) donde se pudo observar el patrón y densidad del agrietamiento que se presentó en la fabricación en planta en 32 de las 36 vigas presforzadas tipo canaleta del puente (ver Figura 1 y Figura 2). Esta deficiencia ya había sido detectada y notificada a la Administración quien al final es quien decide el rechazo o aceptación de los elementos fabricados.

3. Las grietas observadas en las dos vigas prefabricadas inspeccionadas, se presentan en un patrón transversal al eje longitudinal de las vigas tipo canaleta, se ubican en la parte inferior del ala superior de la viga y cuentan con un ancho de grieta estimado menor a 0,20 mm espaciadas en promedio a más de 0,90 m entre sí, según las estimaciones realizadas en sitio (ver Figura 1 y Figura 2).

4. Las grietas son aparentemente superficiales y por su patrón posiblemente se deban a causa de contracción por temperatura en el concreto. Según comenta el fabricante se realizaron pruebas visuales de filtración mediante la saturación con agua en algunos de los elementos para verificar que las grietas no atraviesan la sección del elemento.

5. El Manual de Diseño de Puentes del Instituto del Concreto Prefabricado/Presforzado (PCI por sus siglas en inglés para Precast/Prestressed Concrete Institute), establece en la sección 19.2.1 que todas las grietas de ancho mayor que 0,15 mm que existan después de la transferencia del presfuerzo, deberían ser reparadas por inyección epóxica. Además, se establece que las grietas después de la transferencia del

presfuerzo con ancho menor o igual que 0,15 mm no necesitan ser reparadas, siempre que su condición sea aceptada por el cliente.

**Figura 1.** Agrietamiento en la dirección transversal al eje longitudinal del elemento, ubicado en la parte interna del ala superior de las 2 vigas tipo canaleta presforzadas con una separación mayor a 0,9 m.

1. Entregar un informe por escrito donde se describe las causas del agrietamiento, así como la extensión del deterioro por viga (ubicación, ancho, espaciamiento y profundidad de las grietas), e información sobre cuales grietas deben ser selladas y cuáles no. Además, si las grietas identificadas en 33 de las 36 vigas comprometen la capacidad estructural del elemento.

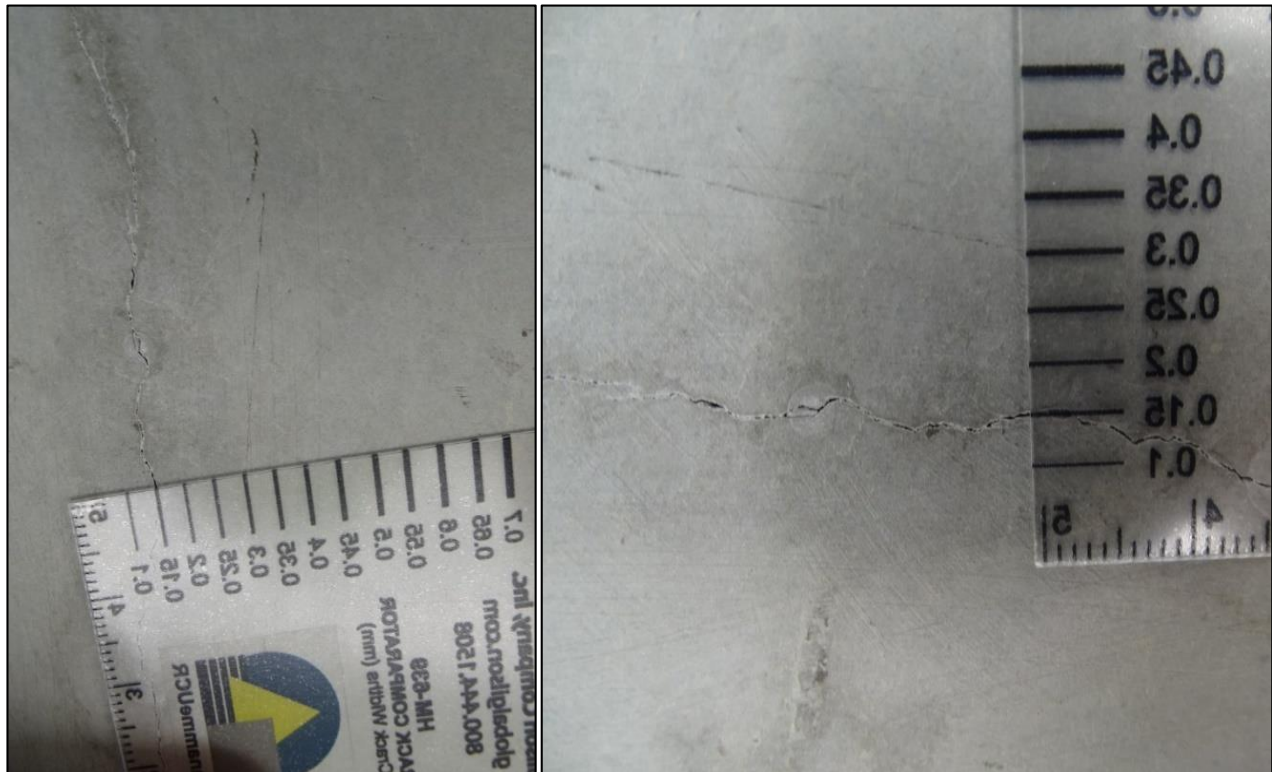
**Figura 2.** Anchos de grieta medidos en sitio menores a 0,2 mm en la condición inicial de las 2 vigas prefabricadas inspeccionadas.

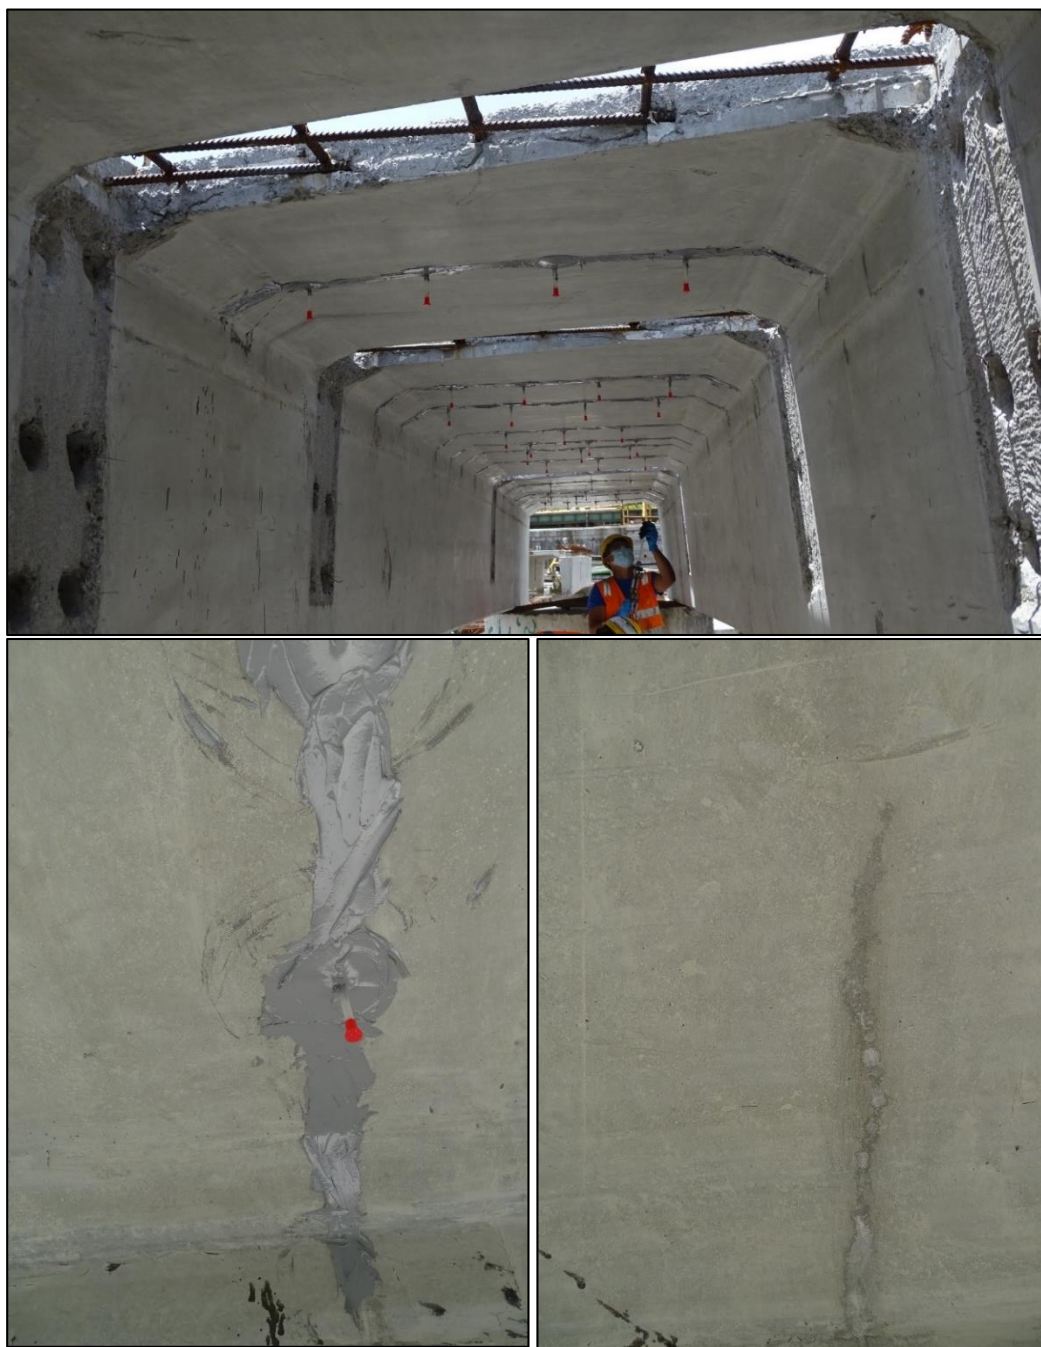
2. El proceso de sellado de grietas se está realizando en una posición “sobre cabeza” según se observa en la Figura 3. Se desconoce el procedimiento utilizado y si este coincide con buenas prácticas internacionales.

6. Según consulta realizada al contratista, este no cuenta con un plan de control de calidad definido para el proceso de sellado de grietas por inyección, previo al acabado final de las superficies reparadas de las vigas tipo canaleta. Por lo tanto, se desconoce si el procedimiento empleado se basa en buenas prácticas internacionales.
7. Se observó el acabado final, con fines estéticos, que se está dando a las vigas con un producto de coloración similar al resto de la superficie del elemento y con propiedades de alta adherencia química, según indica proveedor del producto. Se desconoce si existe un plan de control de calidad del proceso de aplicación previamente aprobado por la Administración.

**Figura 3.** Muestra del sellado de grietas “sobre cabeza” mediante inyección aplicado en 32 de las 36 vigas tipo canaleta presforzada del puente.

3. Entregar el plan de control de calidad del contratista debidamente aprobado por la Administración para el sellado de grietas mediante inyección.
4. Informar sobre cuáles son las acciones implementadas por la Administración para dar seguimiento al agrietamiento de las vigas reparadas, para verificar si su condición se mantiene durante: el traslado al sitio, almacenamiento sobre apoyos temporales, colocación en posición final, colado del tablero y cargas de servicio.
