LM-PIE-44-2021

INFORME DE INSPECCIÓN

INSPECCIÓN DE LA CONSTRUCCIÓN DE LOS PUENTES DEL PROYECTO DISEÑO Y CONSTRUCCIÓN DEL LOTE N.º 1 DE LAS OBRAS IMPOSTERGABLES (OBIS) DEL FIDEICOMISO CORREDOR VIAL SAN JOSE – SAN RAMON Y SUS RADIALES.

San José, Costa Rica
31 de agosto de 2021

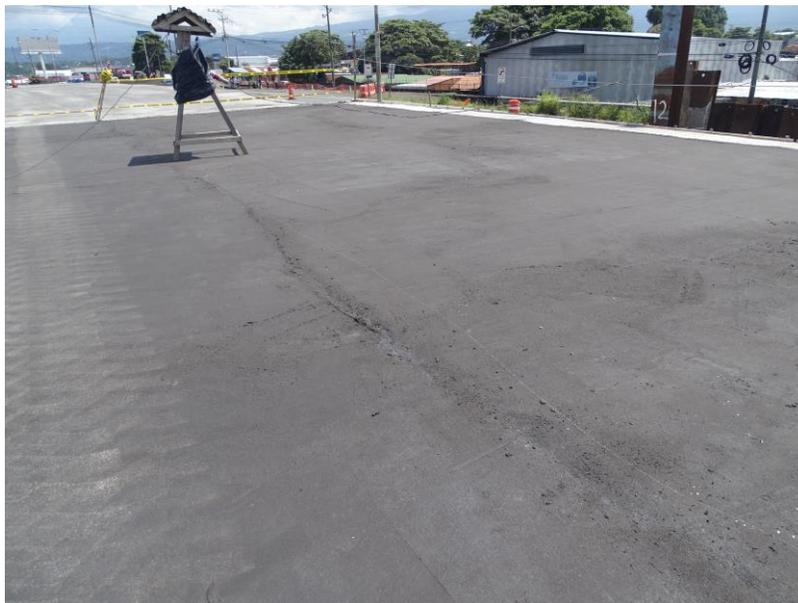
- El tablero de concreto reforzado del puente ya cuenta con el sistema de membrana impermeabilizante aplicado (ver Figura 3). No se indica en planos el tipo de sistema impermeabilizante que se debe colocar.

Figura 3. Vista superior del tablero de concreto reforzado colado en sitio con el sistema de impermeabilización

- Solicitar a la Administración el detalle del sistema de impermeabilización previamente aprobado al Contratista para la colocación en el tablero del puente.

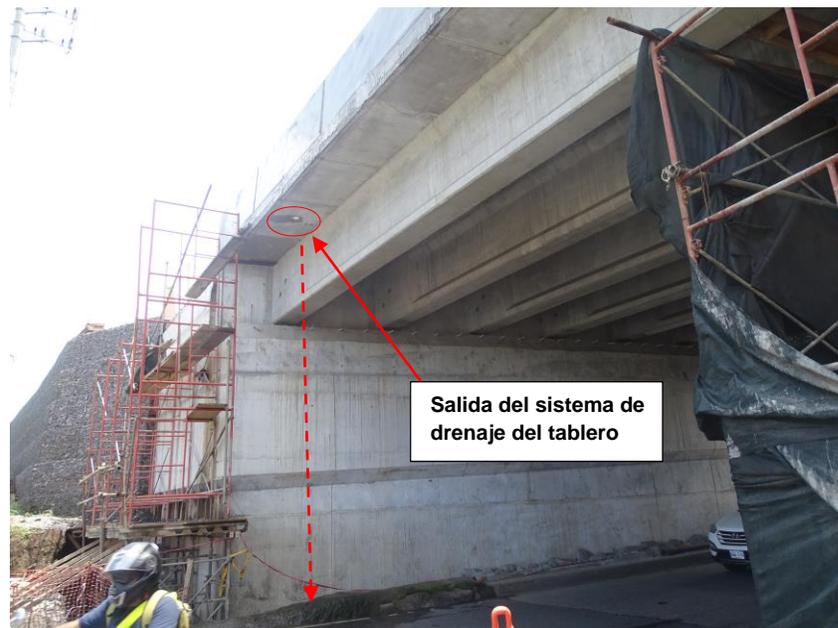
- El sistema de drenaje del tablero no cuenta con bajantes de salida lo que genera que el agua desfogue directamente en la superestructura y subestructura del puente. Además, el agua descarga directamente sobre la vía inferior y por ende sobre los peatones y sobre los vehículos que circulan bajo el puente lo que podría generar un accidente (ver Figura 4). No se indica en planos el detalle del punto final de descarga del sistema de drenaje del tablero.

Figura 4. Vista del paso inferior del puente. Sistema de drenaje sin los bajantes colocados.

- Solicitar a la Administración el detalle del sistema de drenaje del puente para conocer el punto final de desfogue del sistema ya que éste no está indicado en los planos del drenaje mayor suministrados con fecha de octubre del 2020.

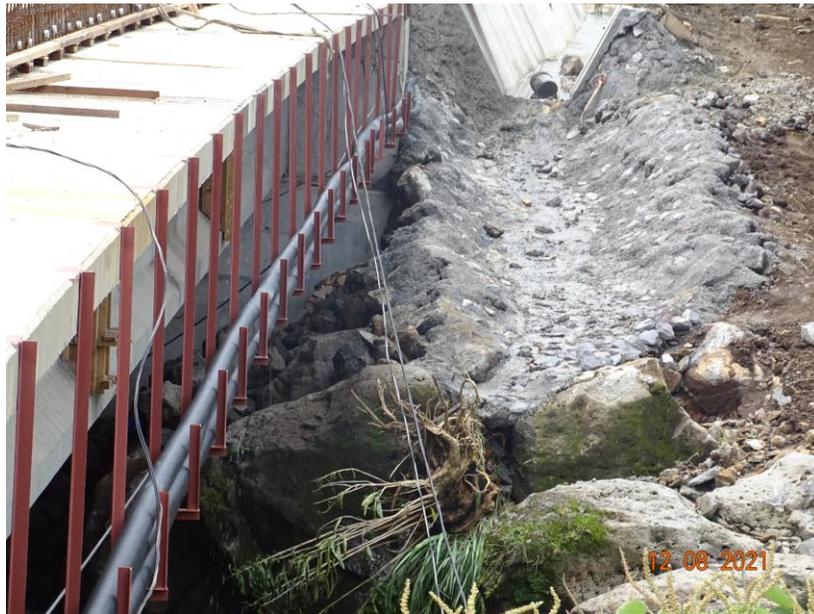
Figura 6. Detalle realizado a la salida de la cuneta trapezoidal en el costado sur del bastión n.º 1.

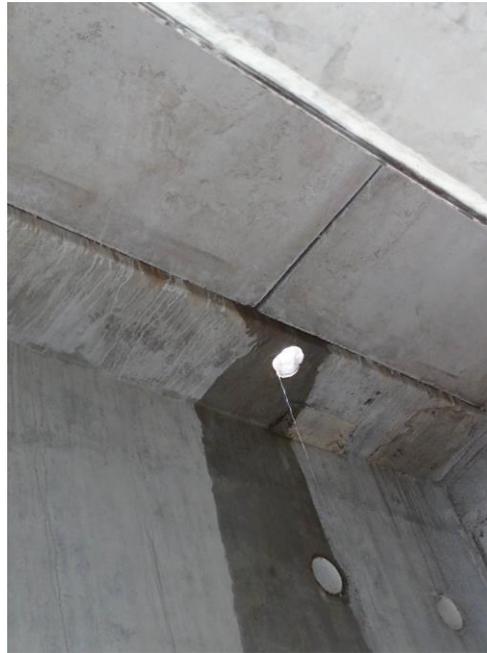
- El sistema de drenaje del tablero no cuenta aún con los bajantes de salida lo que genera que el agua desfogue directamente en la superestructura (ver Figura 7). No se indica en planos la longitud que deben tener los bajantes del sistema de drenaje, ni su proyección por debajo del punto más bajo de la superestructura.

Figura 7. Vista inferior de la superestructura del puente. Salida del sistema de drenaje del tablero.

- Solicitar a la Administración el detalle del sistema de drenaje de los planos, la longitud de los bajantes y su proyección por debajo del punto más bajo de la superestructura y que este sea incluido en los planos definitivos (“as built”).

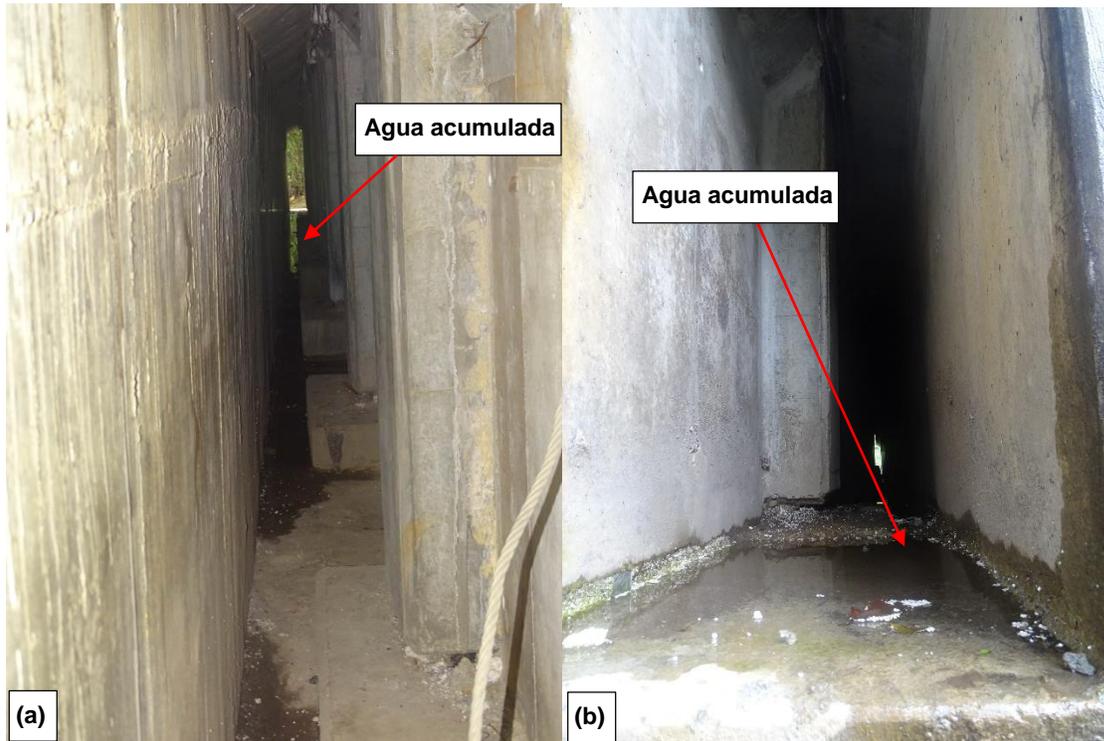
- Se observó presencia de agua acumulada en las zonas detrás de los apoyos en la viga cabezal de ambos bastiones (ver Figura 9). No se observó evidencia en planos de que la viga cabezal tenga alguna pendiente en la superficie de la zona de apoyos que evite que el agua se acumule sobre la viga cabezal.

Figura 9. Zona detrás de los apoyos en la viga cabezal del bastión con acumulación de agua. (a) Vista lateral del bastión n.º 2. (b) Vista lateral del bastión n.º 1.

- Solicitar a la Administración su posición sobre la acumulación de agua sobre la viga cabezal.

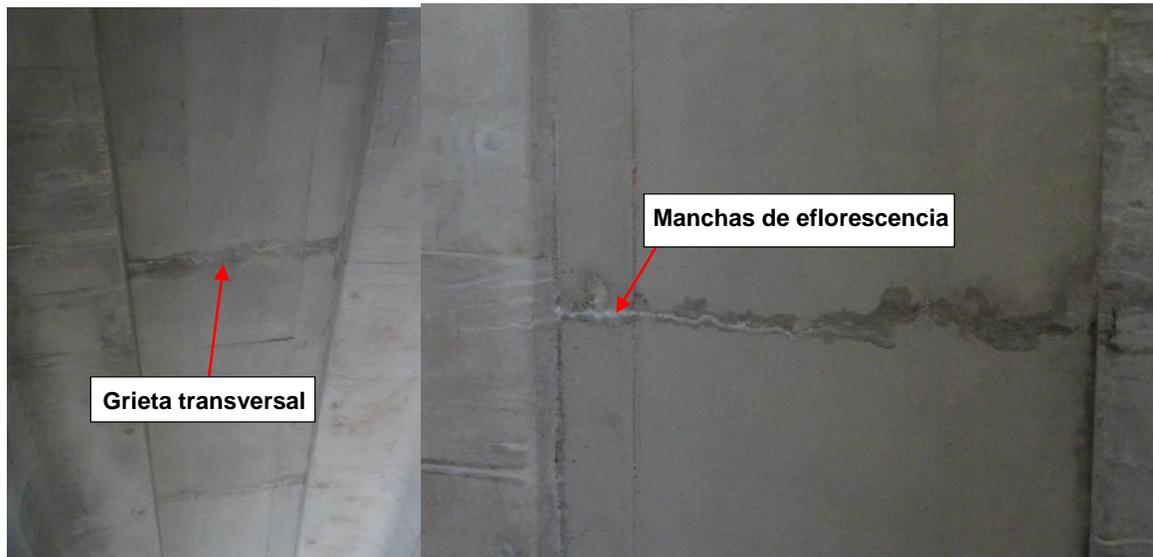
- Se detectaron fisuras en una sola dirección en la parte inferior del tablero de concreto reforzado colado en sitio en el sentido transversal al eje longitudinal del puente sobre el Río Ciruelas.

- Se observaron fisuras en una dirección en el sentido transversal al eje longitudinal del puente, ubicadas en la parte inferior del tablero de concreto reforzado colado en sitio cerca de los bastiones (ver Figura 10). Algunas de las fisuras observadas tienen indicios de eflorescencia indicando con ello la filtración de agua.

Figura 10. Grieta trasversal en la parte inferior de la losa de concreto reforzado

- Solicitar a la Administración su posición sobre las fisuras observadas en el tablero y las medidas que se pretenden realizar a fin de corregir este aspecto.

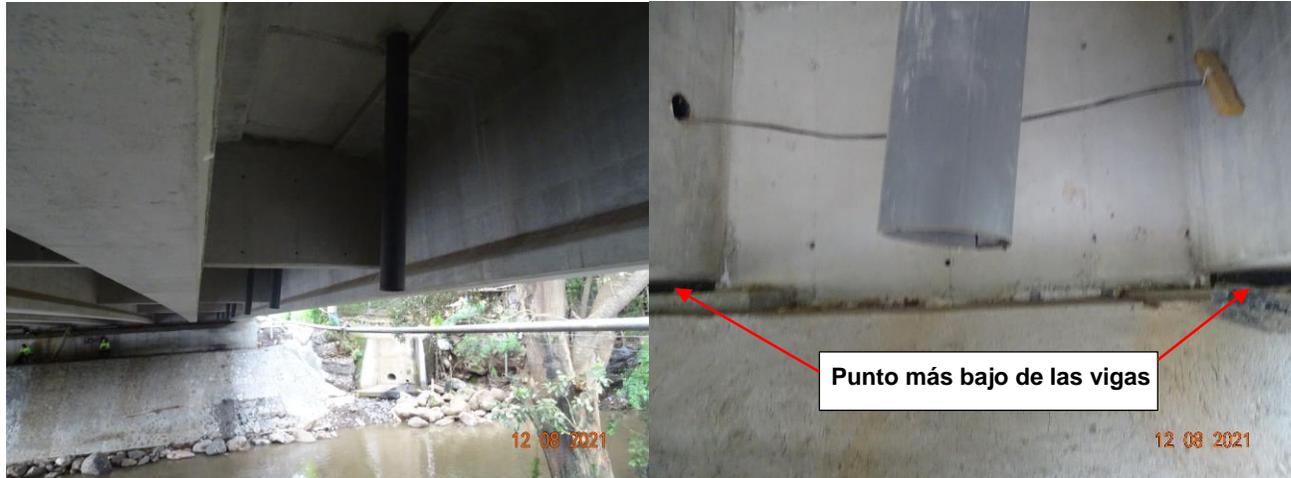
- Los bajantes de salida del sistema de drenaje del tablero no cuenta con la proyección recomendada por AASHTO en la sección 2.6 de 100 mm del Manual de Diseño de Puentes, (ver Figura 11). No se indica en planos la longitud que deben tener los bajantes del sistema de drenaje, ni su proyección por debajo del punto más bajo de la superestructura.

Figura 11. Bajantes colocados en el sistema de drenaje del tablero

- Solicitar a la Administración el detalle del sistema de drenaje donde se muestre la proyección de los tubos de desagüe por debajo del punto más bajo de la superestructura y su inclusión en los planos definitivos (“as built”).

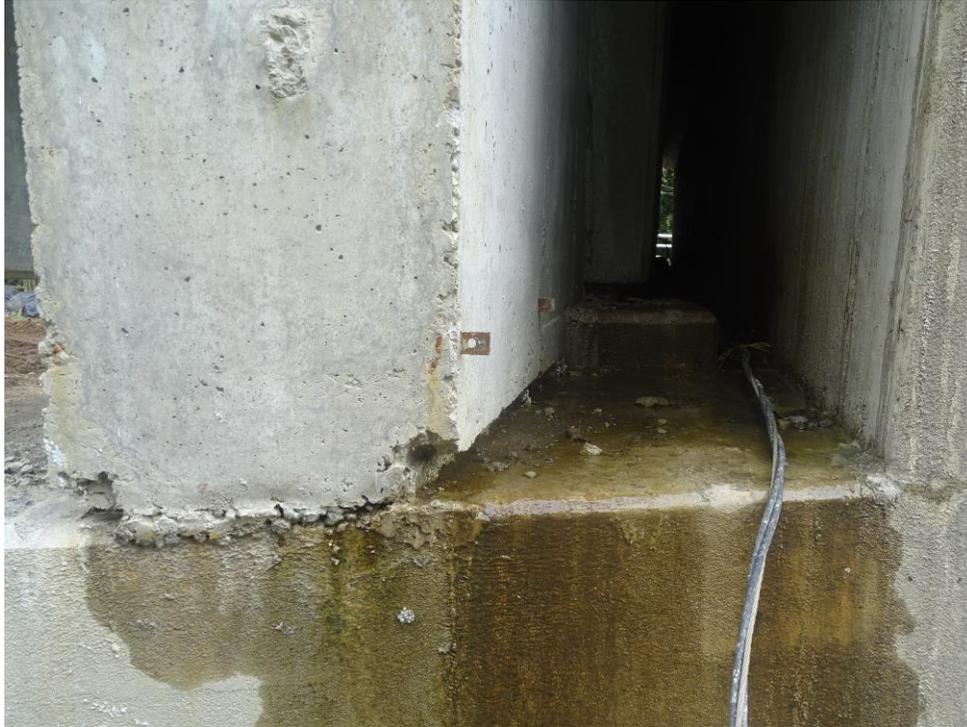
- Se observó presencia de agua acumulada en las zonas detrás de los apoyos en la viga cabezal del bastión n.º2 (ver Figura 13). No se observó evidencia en planos de que la viga cabezal tenga alguna pendiente en la superficie de la zona de apoyos que evite que el agua se acumule sobre la viga cabezal.

Figura 13. Zona detrás de los apoyos en la viga cabezal del bastión n.º 2 con acumulación de agua

- Solicitar a la Administración, su posición sobre la acumulación de agua sobre la viga cabezal.

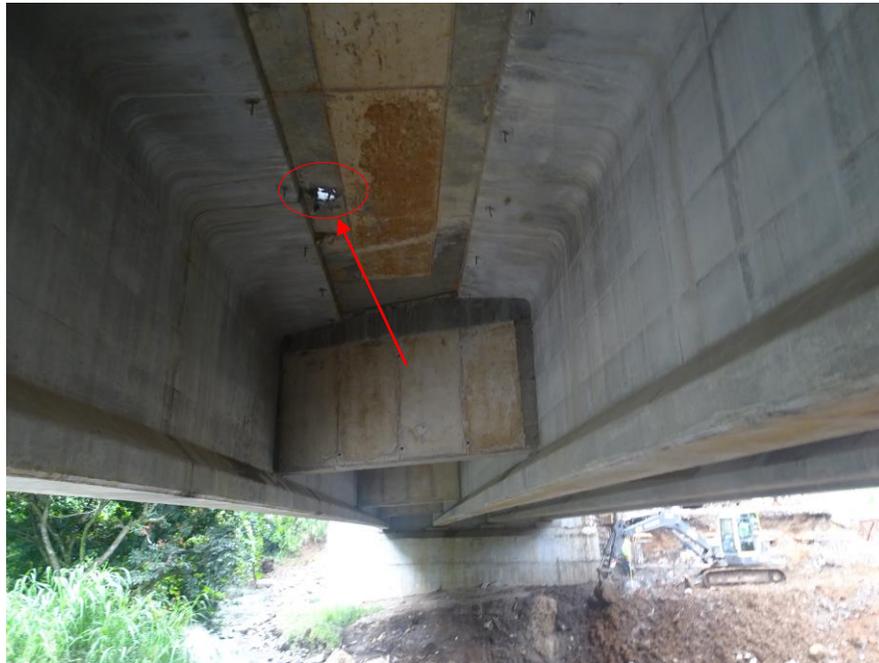
- El sistema de drenaje del tablero no cuenta aún con los bajantes de salida lo que genera que el agua desfogue directamente en la superestructura (ver Figura 14). No se indica en planos la longitud que deben tener los bajantes del sistema de drenaje, ni su proyección por debajo del punto más bajo de la superestructura

Figura 14. Vista inferior del tablero del puente. Faltan los bajantes del sistema de drenaje.

- Solicitar a la Administración el detalle del sistema de drenaje de los planos, la longitud de los bajantes y la proyección de estos dispositivos que debe quedar por debajo del punto más bajo de la superestructura y que este sea incluido en los planos definitivos (“as built”).
