EIC-Lanamme-INF-0135-2022

INFORME DE INSPECCIÓN

EVALUACIÓN DE LA CONDICIÓN DEL TABLERO DE CONCRETO REFORZADO DEL PASO A DESNIVEL SOBRE LA INTERSECCIÓN DE LA BANDERA, RUTA NACIONAL Nº 39

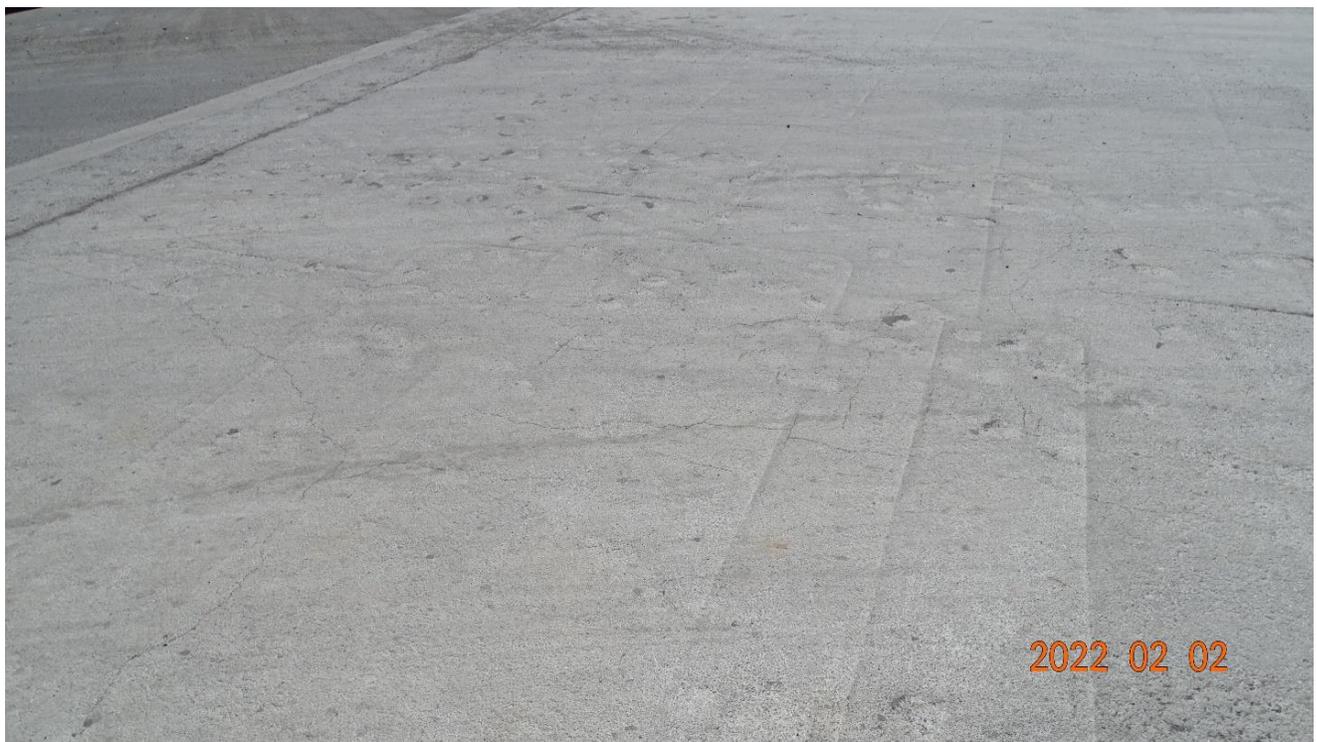
- A. Se observó un patrón de grietas aleatorio y generalizado en toda la superficie del tablero con un espaciamiento entre grietas alrededor de 0,3 m, como se puede observar en la Figura 2 y en la Figura 3.
- B. Se observaron grietas sin sellar con un ancho medido en sitio de menos de 2,0 mm hasta los 5,0 mm aproximadamente (ver Figura 4), este último en la zona del monumento de la rotonda, donde no hay tránsito sobre el tablero.
- C. Al momento de la visita, se observó que parte de las grietas del tablero ya se encontraban selladas y otras habían sido perfiladas como paso previo al procedimiento de sellado, como se puede observar en la Figura 5 y la Figura 3, respectivamente.

Figura 2. Patrón de agrietamiento aleatorio sobre el tablero de concreto reforzado en la zona del monumento (rotonda).

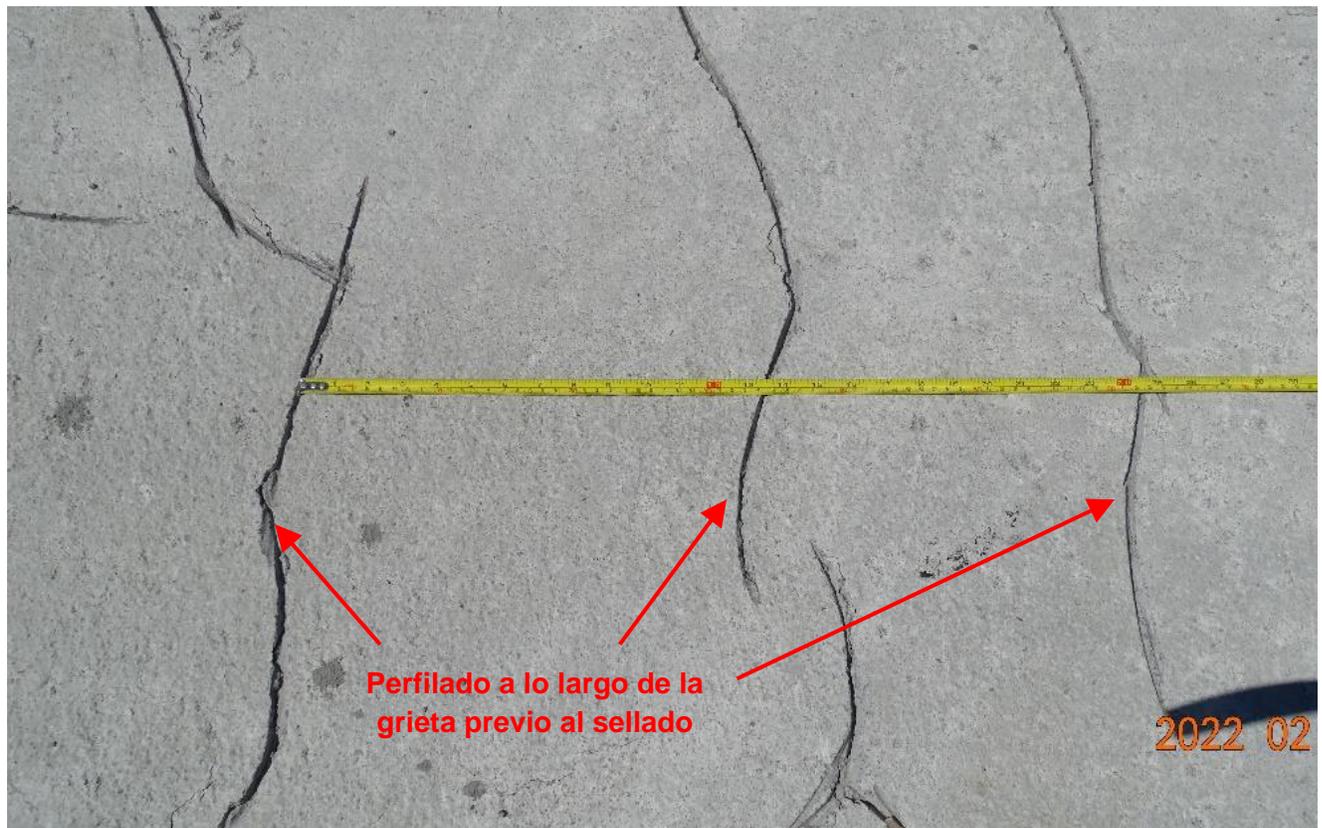
Figura 3. Separación de grietas estimada sobre el tablero de concreto reforzado en la zona del monumento por construir sobre el paso a desnivel (rotonda).

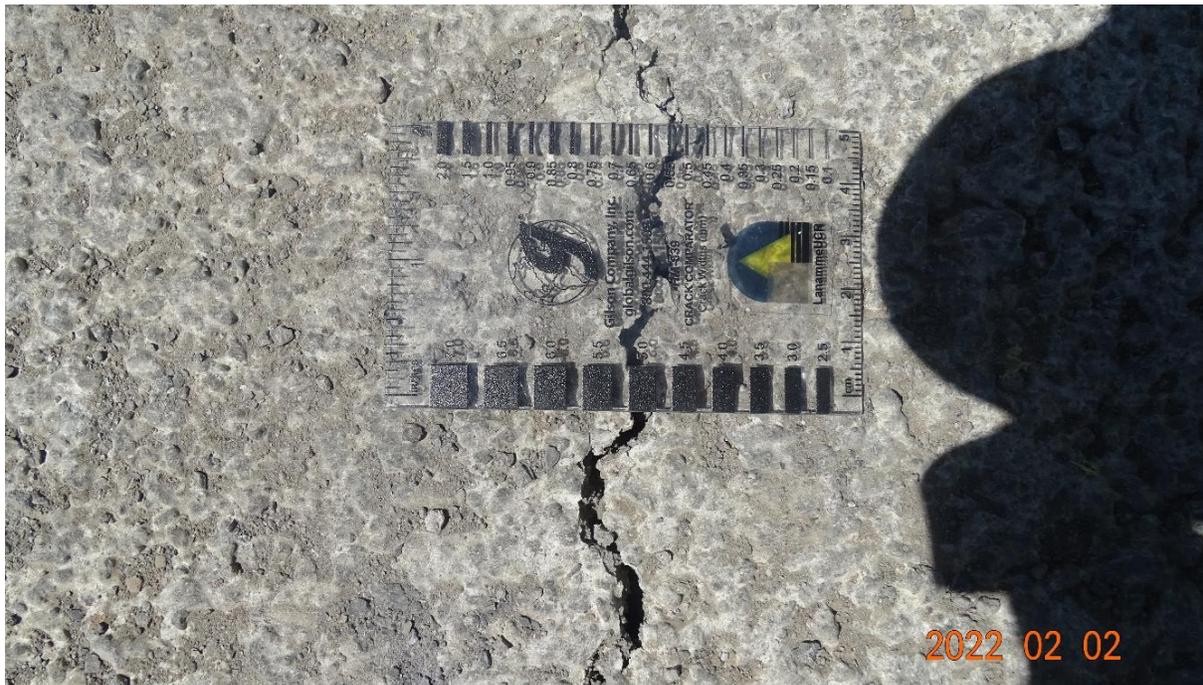
Figura 4. Grieta con un ancho máximo aproximado de 5,0 mm sobre el tablero de concreto reforzado en la zona del monumento (rotonda).

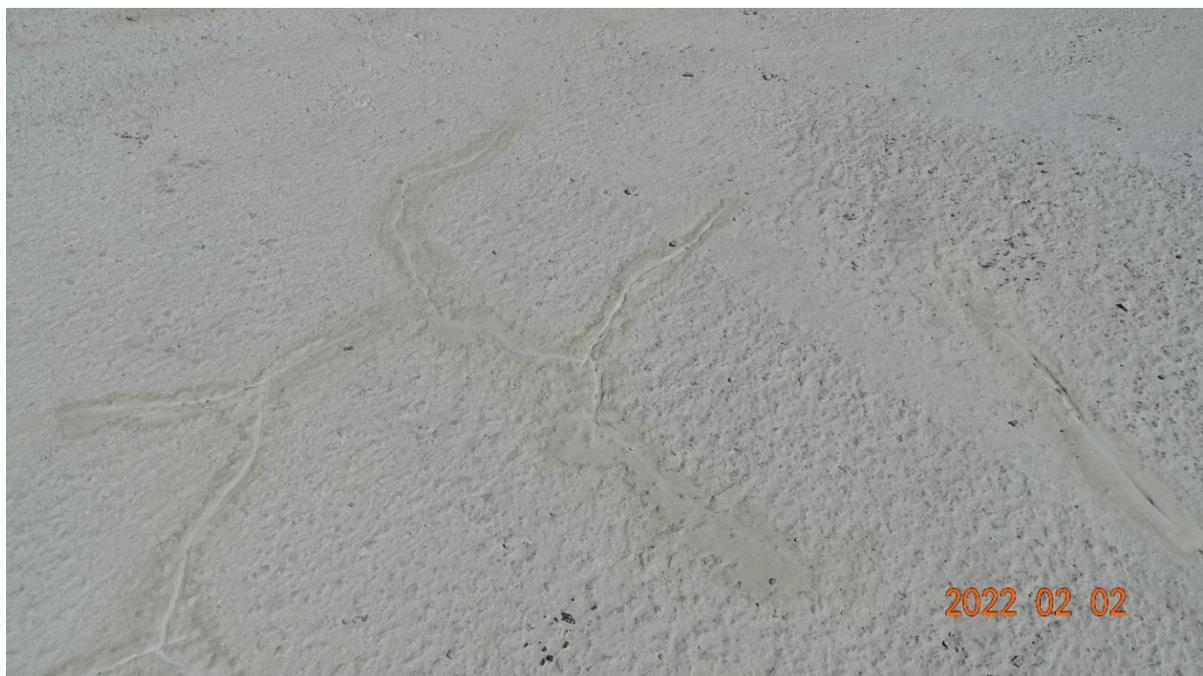
Figura 5. Grietas selladas sobre el tablero de concreto reforzado en la zona del monumento (rotonda).

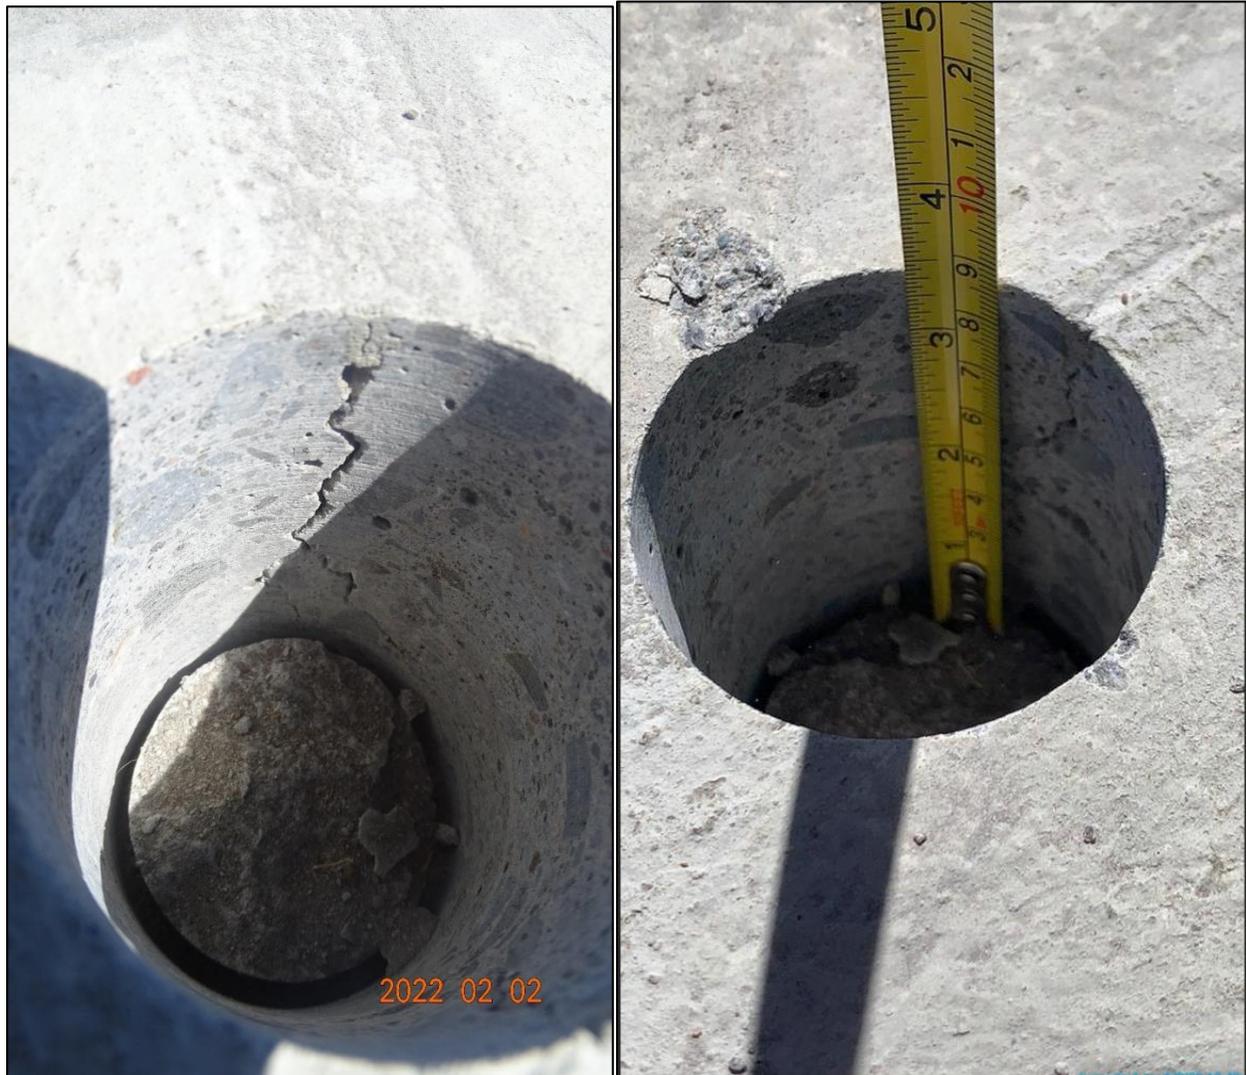
- D. Se observó que se había extraído un núcleo de concreto sobre la trayectoria de una de las grietas selladas previamente del tablero en la zona del monumento de la rotonda, como se observa en la Figura 6.
- E. Utilizando el agujero de la extracción del núcleo como ventana de inspección, se pudo observar que las grietas en las paredes de agujero alcanzaban el fondo del mismo y que el sistema implementado para sellar la grieta solo la selló superficialmente, como se observa en la Figura 6.

Figura 6. Agujero del núcleo extraído sobre una grieta sellada del tablero de concreto reforzado donde se observó el sellado parcial de las grietas.

- Realizar extracción de núcleos sobre las trayectorias de las grietas, posterior al proceso de sellado para corroborar la efectividad del llenado de estas en toda su profundidad. Queda a criterio de la Administración, definir la cantidad de núcleos por extraer para asegurar la calidad del trabajo realizado.
- Realizar ensayos de resistencia a la compresión, conforme a la norma ASTM C42 en las muestras de núcleos extraídos, con el fin de determinar si el elemento de concreto reparado alcanza la resistencia de diseño y con ello verificar su correcta reparación. Considerar realizar un ensayo de resistencia a la compresión en una zona de concreto sin agrietar para contar con una referencia.
