Laboratorio Nacional de
Materiales y Modelos Estructurales

17 de junio de 2024
EIC-Lanamme-642-2024

Asunto: Inspección de la alcantarilla de la RN39 (Circunvalación) sobre la Quebrada Los Negritos y su área circundante

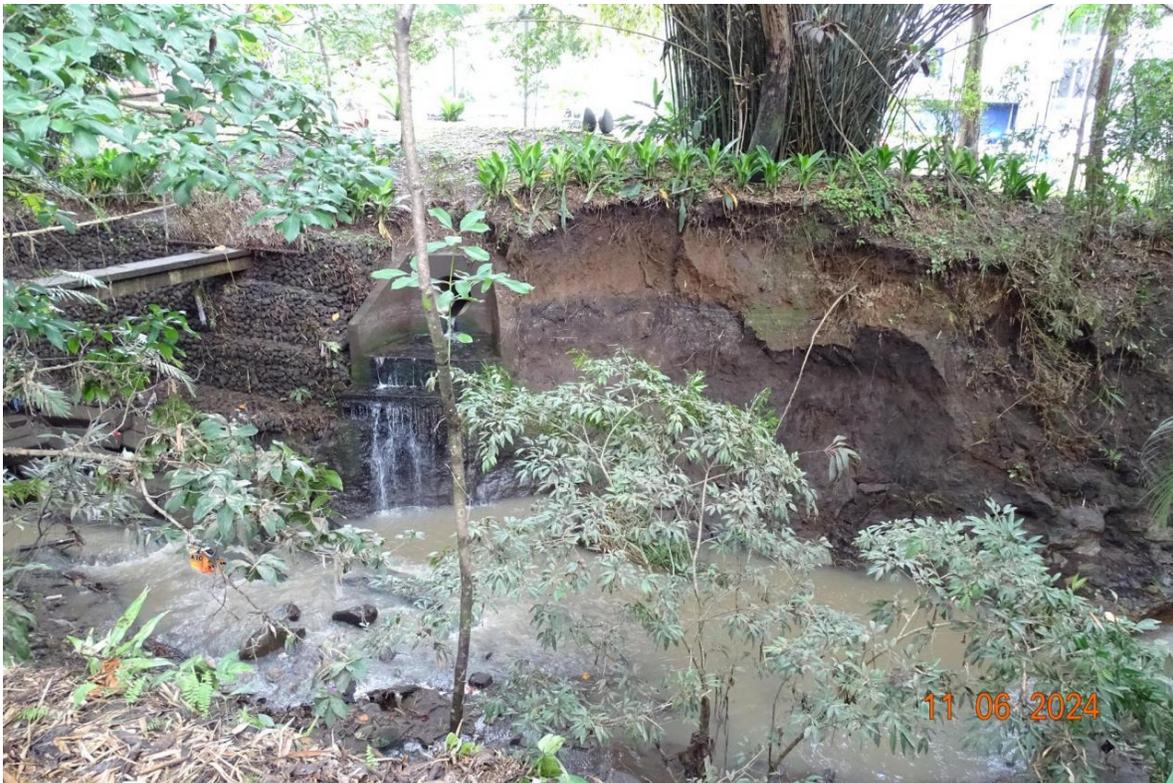
La inspección inició dentro del campus Rodrigo Facio de la UCR, en el tramo del cauce de la QN aledaño al antiguo comedor estudiantil y a la sede de la FEUCR. En esta sección se encontró un desprendimiento de material en el margen izquierdo del cauce en un tramo aledaño a un desfogue pluvial (Figura 1 del Anexo fotográfico). Este comportamiento no es inusual durante crecientes en cauces e indica que en algún momento del evento del 10 de junio del 2024 la velocidad de flujo en la sección fue suficiente para erosionar el margen del cauce. Se recomienda explorar la protección de esta margen para evitar problemas futuros de erosión que lleguen a afectar el cabezal de desfogue pluvial.

Figura 1. Desprendimiento de material dentro del cauce de la QN, Campus Rodrigo Facio, UCR

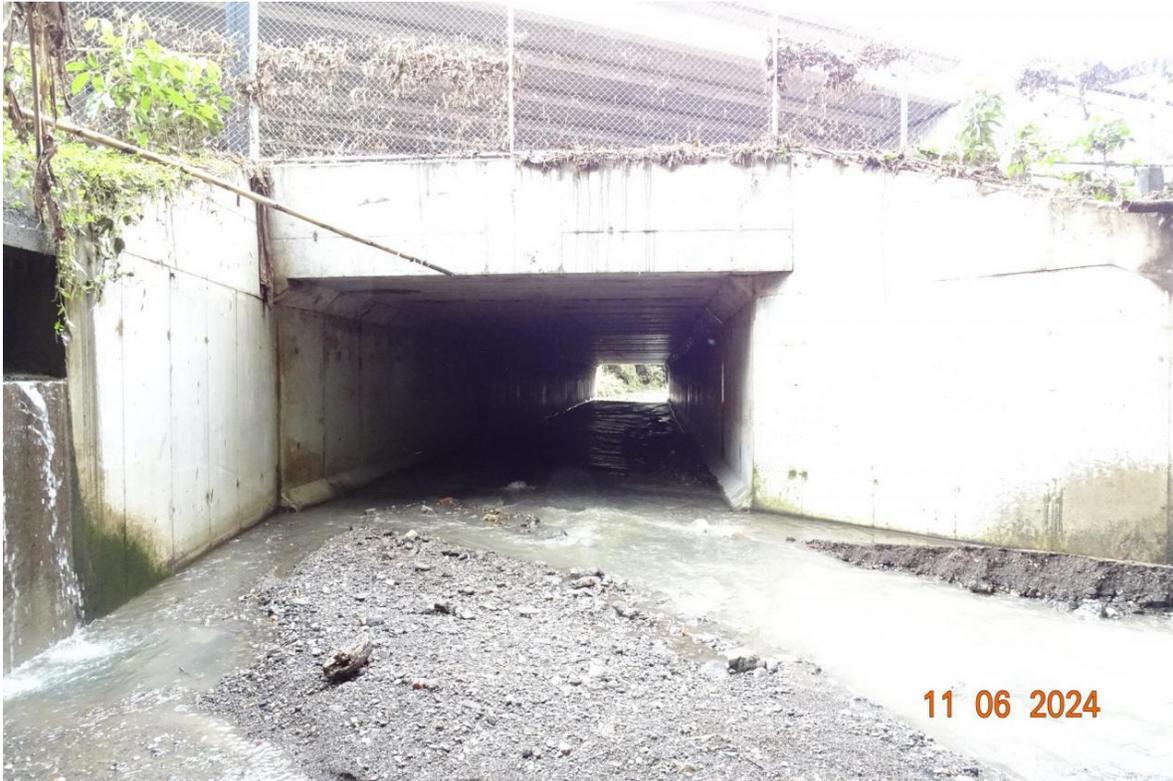
La entrada de la alcantarilla de la RN39 sobre la QN se muestra limpia y en buenas condiciones (Figura 2). No existe evidencia de afectación negativa por la creciente. Existe evidencia del nivel de agua extraordinario en la malla perimetral de la UCR, pero la ausencia de daños a esta malla, junto con la presencia de material aluvial suelto depositado en el fondo de la alcantarilla, sugiere que las velocidades de flujo fueron de bajas a moderadas en esta sección. La salida de la alcantarilla se encuentra en buenas condiciones y existe evidencia en la vegetación circundante del nivel máximo durante la creciente que excede la altura del paso inferior de la RN39 (Figura 3 y Figura 4). La presencia de basura y suciedad a elevaciones altas aguas abajo de la alcantarilla indican que la creciente se origina aguas abajo de esta sección, y que los niveles observados en este punto no son ocasionados por una falta de capacidad de esta alcantarilla. Evidencia adicional para respaldar este punto es la ausencia de evidencia del desbordamiento de la QN en la sección del cauce entre el comedor y la RN39, esto habría sido esperado si la RN39 estuviese ejerciendo control hidráulico sobre este tramo del cauce.

Figura 2. Entrada de la alcantarilla de la RN39 sobre la QN. Se observa la presencia de material suelto transportado por la QN y la presencia de basura en la malla perimetral de la UCR que indica el nivel máximo de la crecida del lunes 10 de junio de 2024.

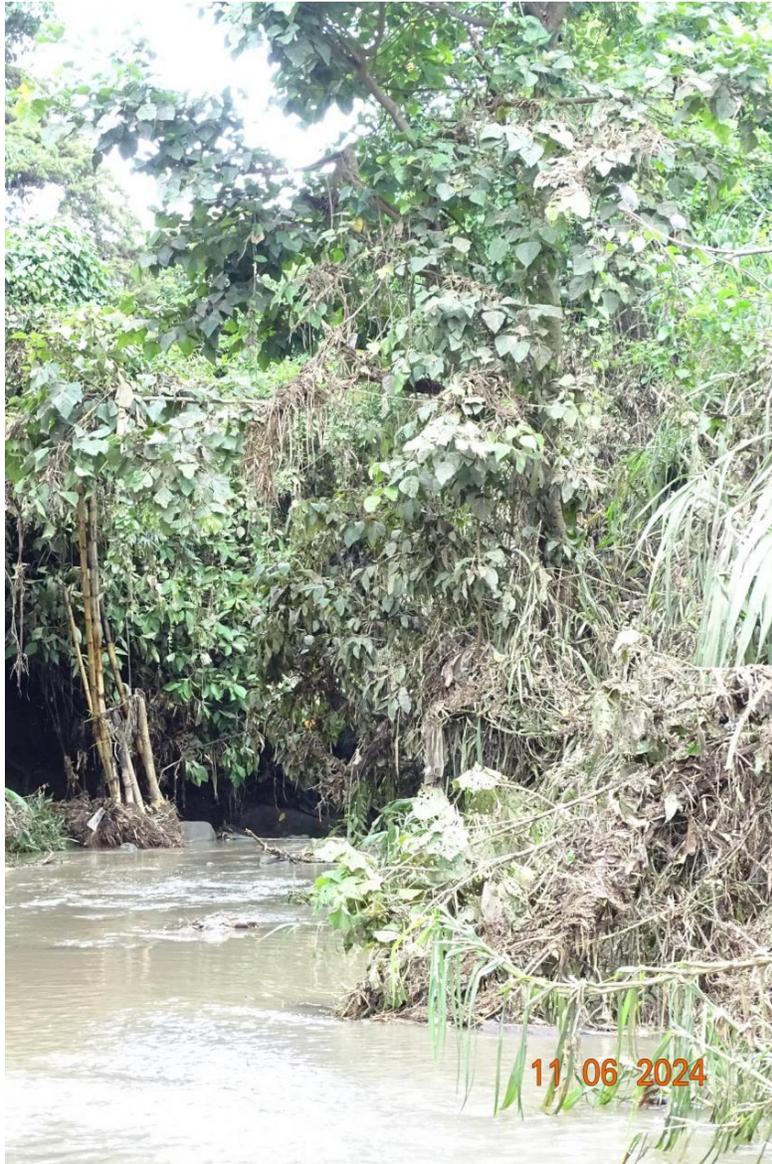
Tras analizar las observaciones en la RN39 se procedió a realizar un recorrido del cauce aguas abajo de esta alcantarilla para identificar posibles causas del desbordamiento, pues se sospechaba de alguna obstrucción en el cauce. Durante el recorrido se observó evidencia adicional del desbordamiento de la QN (Figura 5), con depósitos de barro en el suelo y la vegetación aledaña. Estos indicios de inundación se observaron hasta llegar al terraplén del Boulevard Dent, al sur del parqueo del centro comercial Antares.

Figura 4. Detalle de basura en los árboles que rodean la QN aguas abajo de la alcantarilla de la RN39.

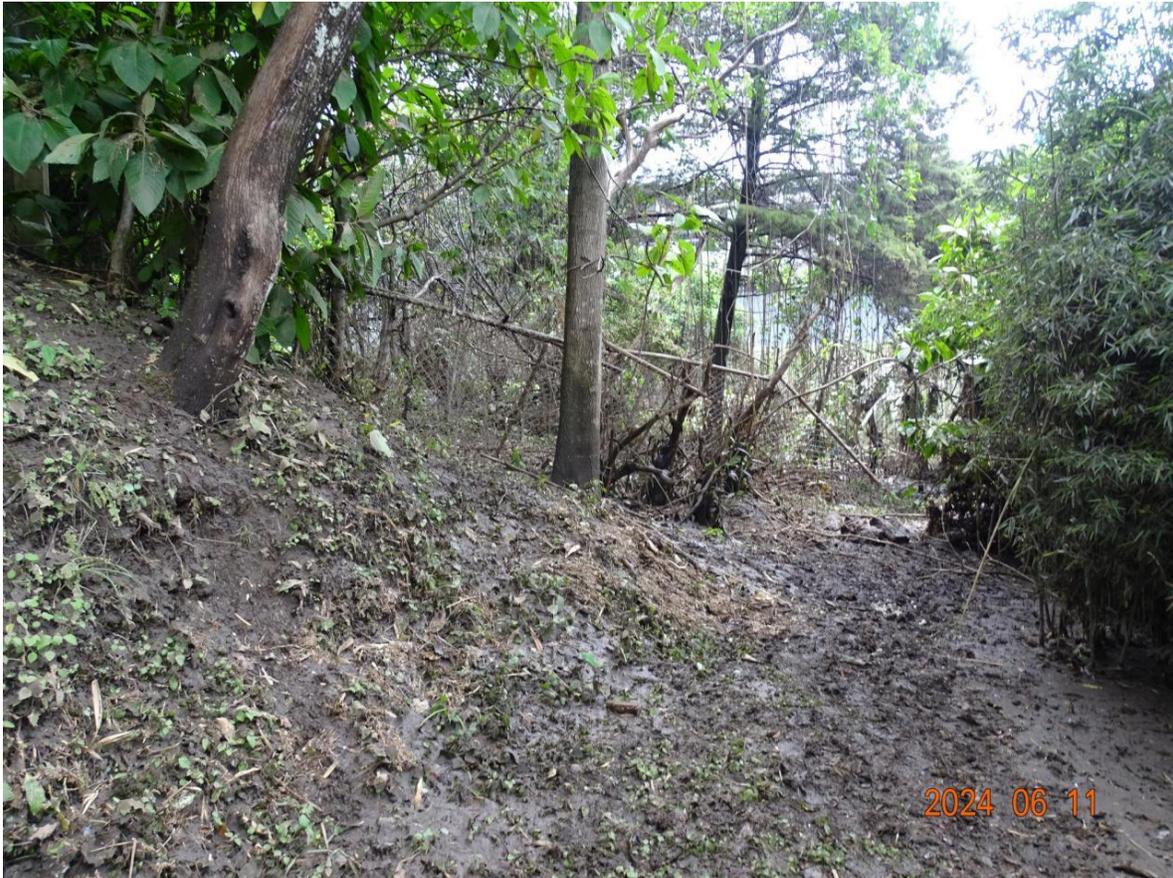
Figura 5. Margen izquierda de la QN, aguas abajo de la RN39.

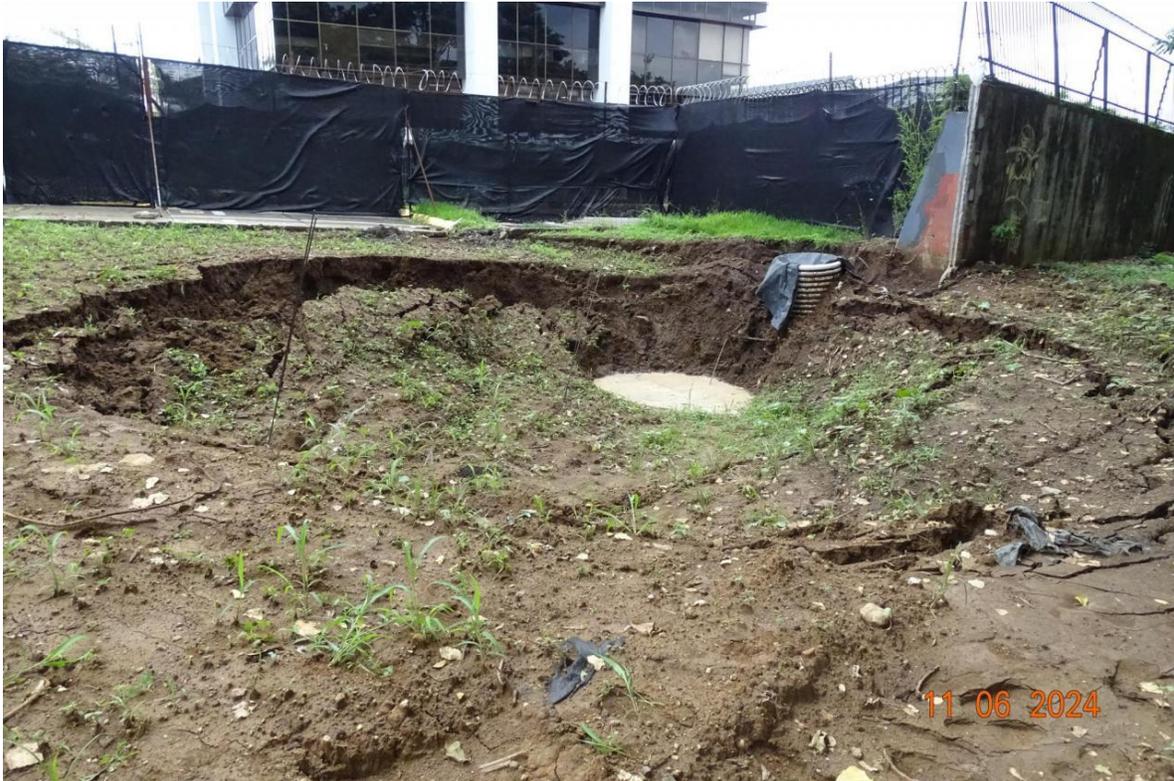
Finalmente se recorrió parte del terreno por debajo del cual se ubica la alcantarilla del trasvase al Río Torres. En este sitio existe un hundimiento del que tiene conocimiento la Municipalidad de Montes de Oca (Figura 6) y donde en la visita del 11 de junio de 2024 se observó evidencia de desprendimientos recientes (Figura 7) que sugieren un deterioro importante en la condición de esta alcantarilla, originalmente construida por la Municipalidad de San José y terminada en 1995.

1. El desbordamiento de la Quebrada Los Negritos a la altura de la RN39 el lunes 10 de junio de 2024 fue el resultado de un remanso generado por la falta de capacidad hidráulica de las alcantarillas ubicadas inmediatamente aguas arriba del Boulevard Dent.
2. Existe evidencia del colapso de la alcantarilla de trasvase de la Quebrada Los Negritos hacia el Río Torres. Se desconoce si el colapso es parcial o total.
3. La capacidad hidráulica de la alcantarilla de la RN39 (Circunvalación) sobre la Quebrada Los Negritos no ocasionó el desbordamiento registrado el lunes 10 de junio de 2024 en este sitio.

Figura 6. Hundimiento sobre la alcantarilla de trasvase entre la QN y el Río Torres.

1. Explorar la condición actual de la alcantarilla de trasvase de la Quebrada los Negritos hacia el Río Torres y establecer su capacidad hidráulica actual.
2. Mantener limpio de desechos sólidos el cauce de la Quebrada los Negritos para evitar obstruir las alcantarillas del Boulevard Dent.
3. Desarrollar planes de contingencia vehicular ante posibles cierres del paso inferior de la RN39 frente a la Facultad de Derecho de la UCR.

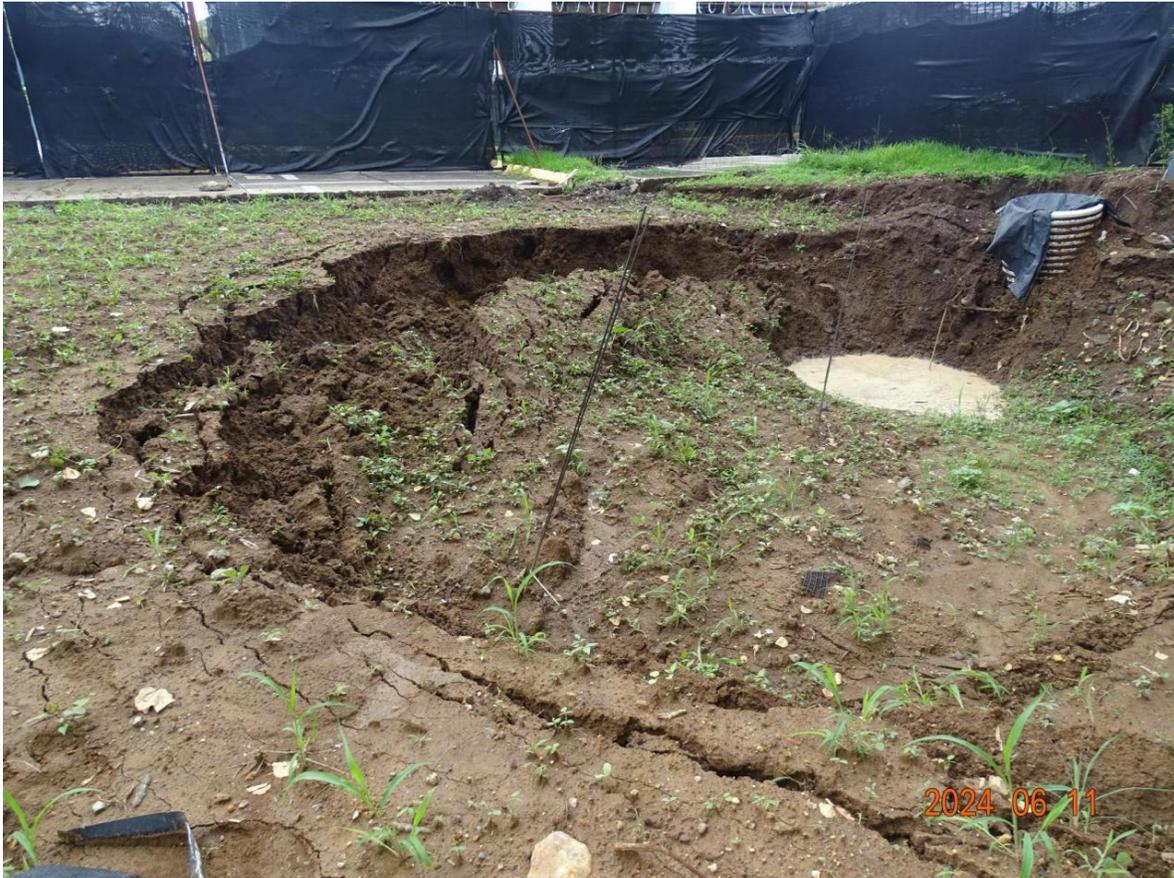
Figura 7. Detalle del hundimiento sobre la alcantarilla de trasvase entre la QN y el Río Torres.
