# Laboratorio Nacional de Materiales y Modelos Estructurales de la Universidad de Costa Rica LanammeUCR

Informe final EIC-Lanamme-INF-0166-2024

Evaluación de las actividades de conservación vial realizadas sobre la ruta nacional 32, sección de control 40500, en el periodo 2022-2023.

San José, Costa Rica  
Mayo, 2024

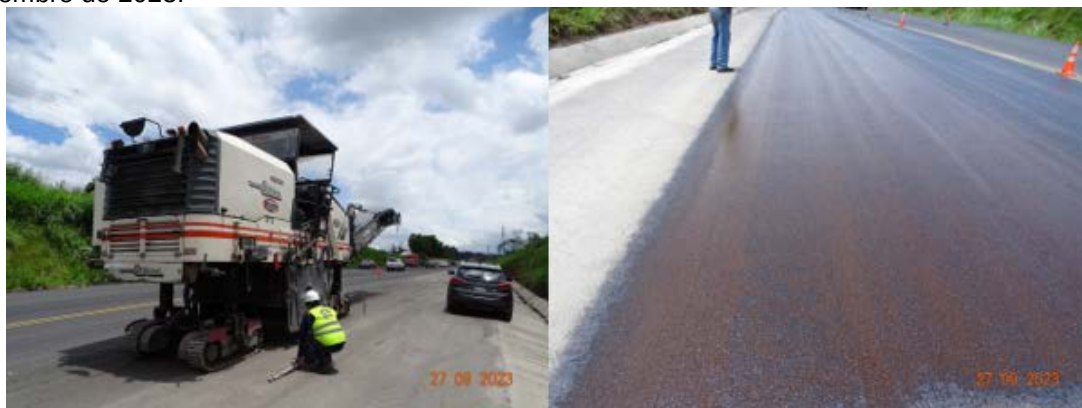
Las reparaciones realizadas por el contratista en este proyecto consistieron en la ejecución de un microfresado y posteriormente la aplicación de un sello de niebla “fog seal” (ver Figura 2).

Figura 2. Microfresado y sello de niebla realizado en el proyecto. Estacionamiento 4+900. Fecha: 27 de septiembre de 2023.

En síntesis, se recomienda a la ingeniería de proyecto dar seguimiento al desempeño de este tramo, con el fin de descartar la posible formación de deterioros que puedan surgir a causa de las labores de microfresado realizadas en la vía.

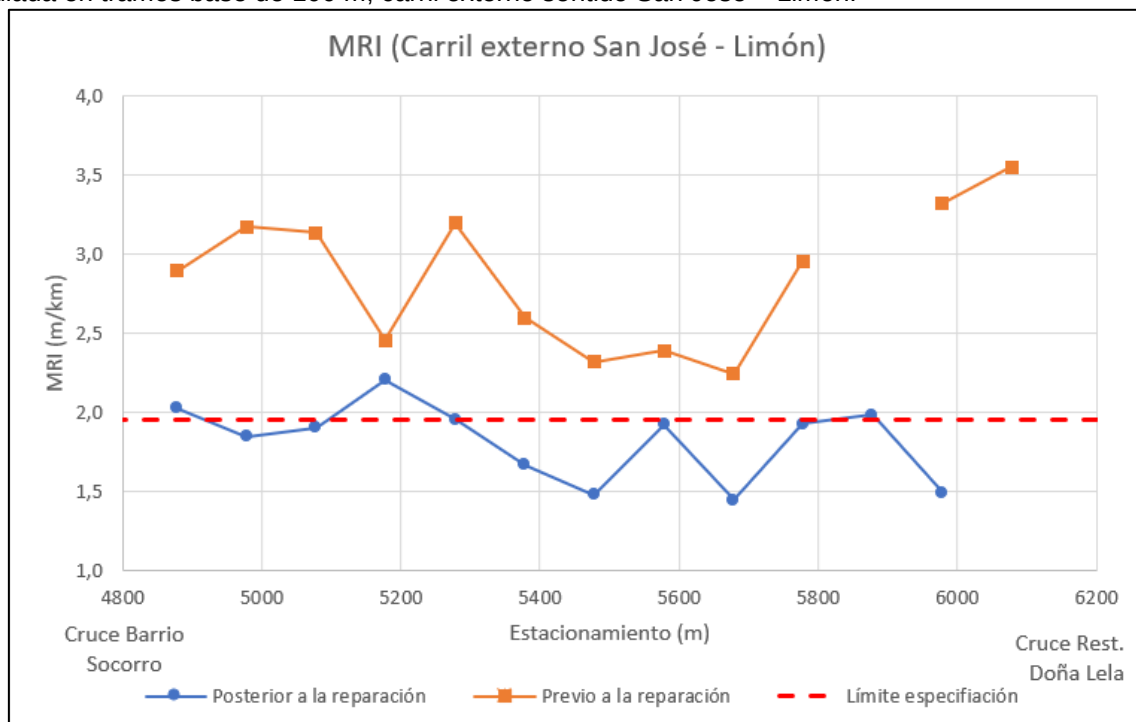
- El carril externo, correspondiente al sentido San José – Limón, presentó mejoras en su regularidad superficial, considerando que con las reparaciones realizadas el IRI promedio de todo el carril pasó de 2,8 m/km a 1,8 m/km (ver Figura 3). Sin embargo, al analizar los tramos individuales de 100 m se evidenció que 4 de los 12 tramos de 100 m evaluados, presentan valores de IRI superiores a 1,9 m/km. Por otra parte, al evaluar el carril mediante el criterio de media fija se observó que el IRI promedio de 10 tramos individuales de 100 m es inferior a 1,9 m/km (ver Tabla 4).

Figura 3. Regularidad superficial, antes y después de las reparaciones realizadas en el pavimento, calculada en tramos base de 100 m, carril externo sentido San José – Limón.

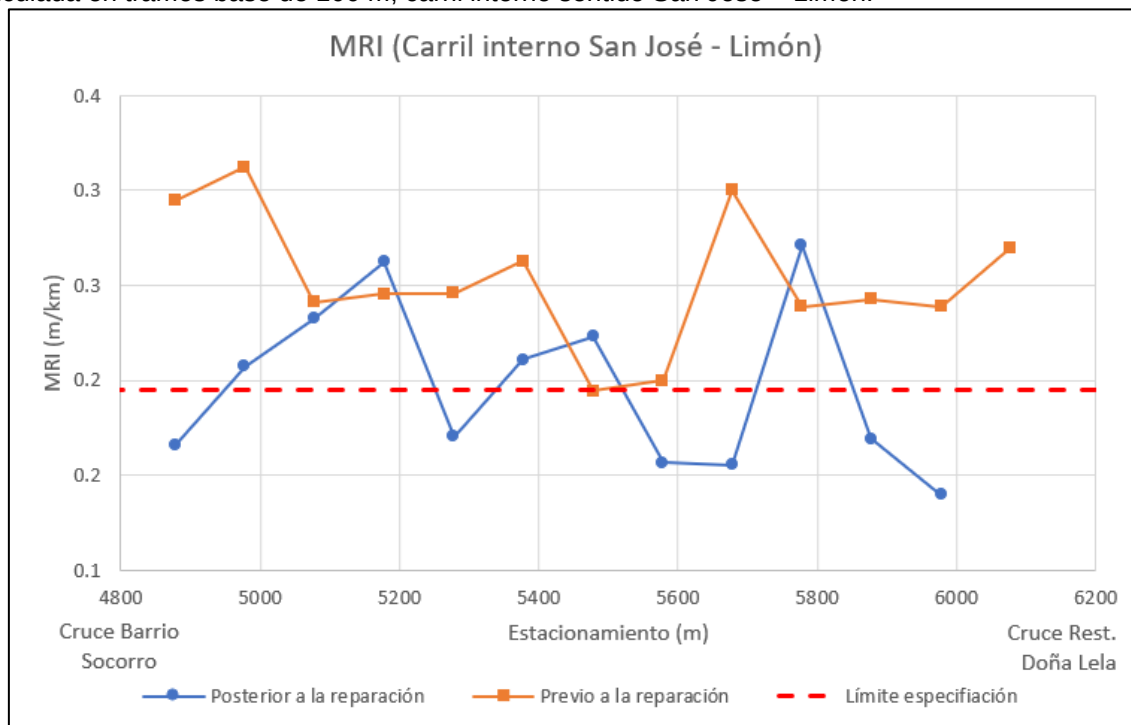
Figura 4. Regularidad superficial, antes y después de las reparaciones realizadas en el pavimento, calculada en tramos base de 100 m, carril interno sentido San José – Limón.

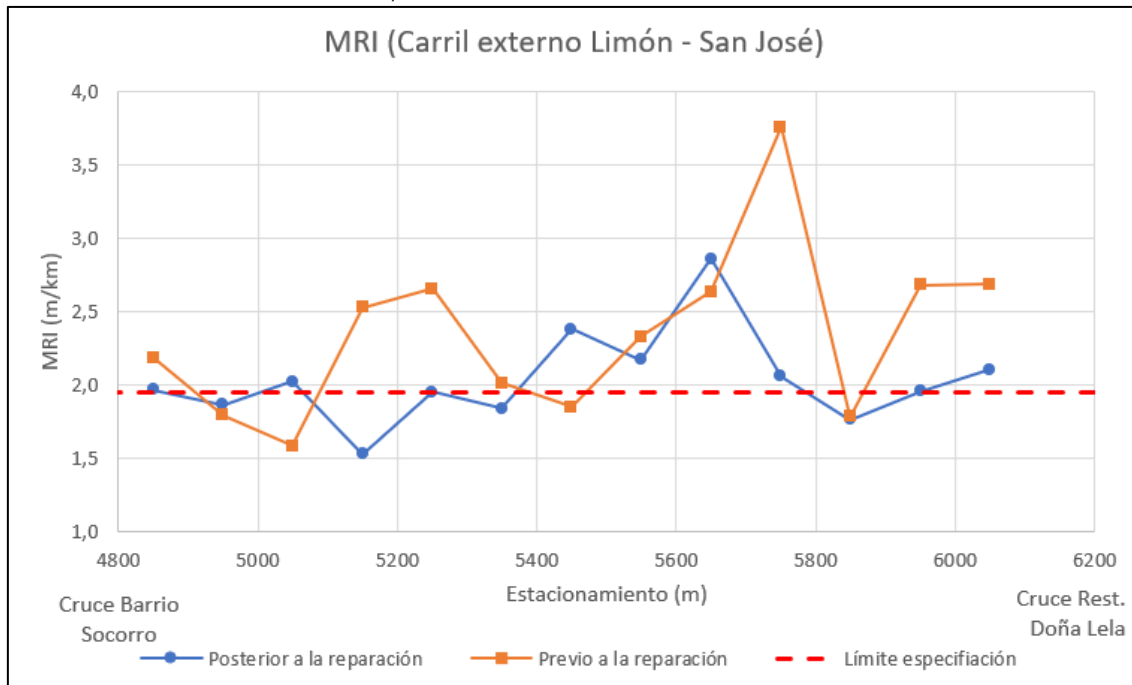
- En el carril externo, correspondiente al sentido Limón – San José, se observó que con las reparaciones realizadas el IRI promedio de todo el carril pasó de 2,3 m/km a 2,0 m/km (ver Figura 5). Sin embargo, al analizar los tramos individuales de 100 m se evidenció que 9 de los 13 tramos de 100 m evaluados presentan valores de IRI superiores a 1,9 m/km. Adicionalmente, al evaluar el carril mediante el criterio de media fija se determinó un incumplimiento, ya que el IRI promedio de 10 tramos individuales de 100 m fue de 2,1 m/km (superior a los 1,9 m/km) (ver Tabla 6).

Figura 5. Regularidad superficial, antes y después de las reparaciones realizadas en el pavimento, calculada en tramos base de 100 m, carril externo sentido Limón – San José.

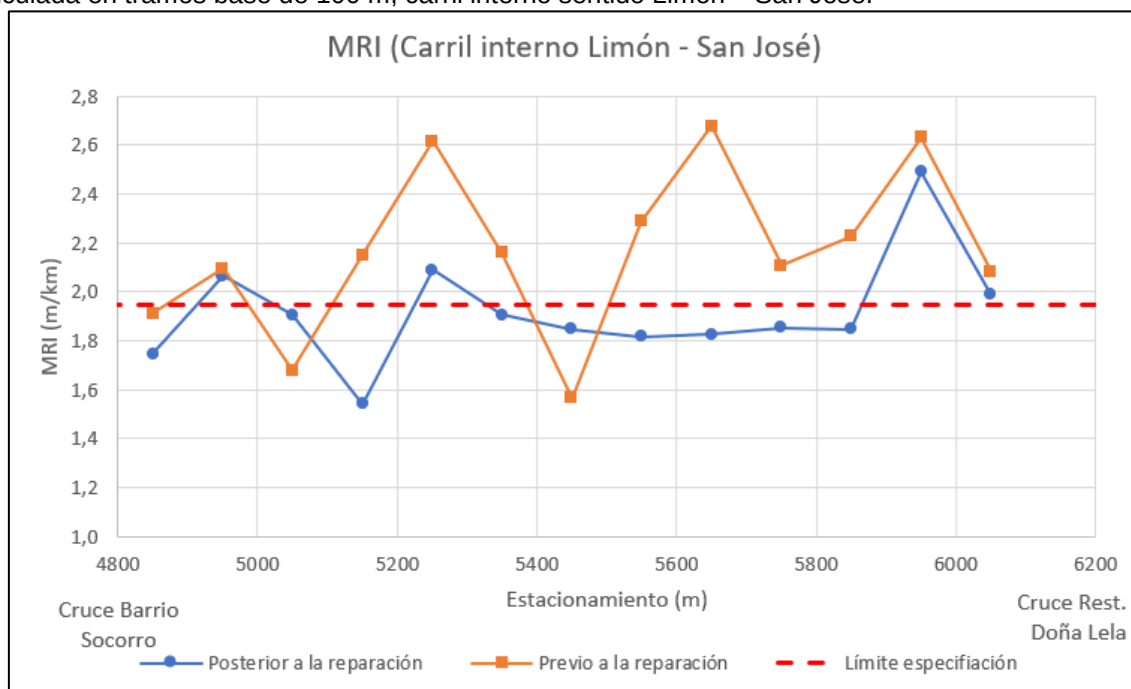
Figura 6. Regularidad superficial, antes y después de las reparaciones realizadas en el pavimento, calculada en tramos base de 100 m, carril interno sentido Limón – San José.

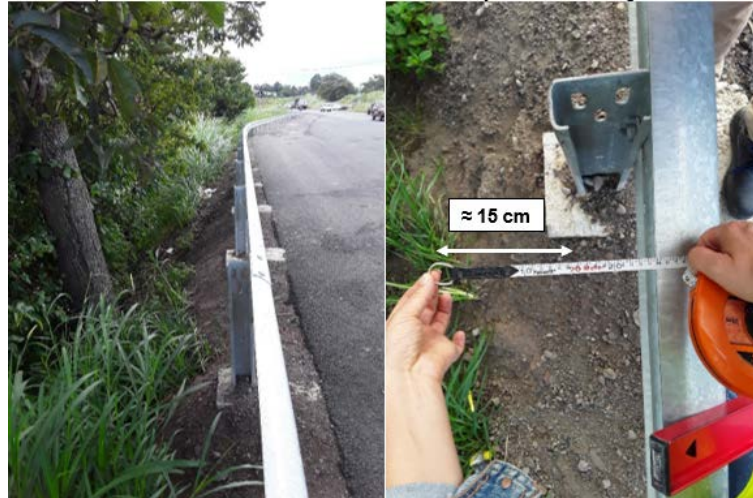
En una visita realizada al proyecto, el pasado 14 de diciembre de 2023, fue posible identificar deficiencias en cuanto al sistema de contención vehicular (SCV) instalado en el proyecto. En primer lugar, se observó que la distancia entre la barrera metálica y los peligros presentes en el sitio es insuficiente para garantizar la seguridad de los usuarios.

Figura 7. Distancia aproximada de 15 cm entre la barrera metálica instalada y el talud en el margen de la vía. Ruta Nacional 32, Sección de Control 40500, Estacionamiento 4+728. Fecha: 14 de diciembre de 2023.

Ante esta situación, en caso de colisión, el sistema de contención vehicular instalado no redireccionaría los vehículos antes del impacto con el obstáculo, lo que podría provocar vuelcos o caídas por el talud. Sobre este aspecto, es importante destacar que esta auditoría, mediante el oficio EIC-Lanamme-1065-2023 (del 1 de noviembre de 2023), solicitó a la ingeniería de proyecto la memoria de cálculo con el análisis de los márgenes de la vía y el diseño detallado de los sistemas de contención vehicular, sin embargo, estos documentos no fueron enviados como parte de la respuesta remitida por la Administración.

Por lo tanto, se recomienda a la ingeniería de proyecto seguir los lineamientos establecidos en la Guía para el análisis y diseño de seguridad vial de márgenes de carreteras (Valverde González, 2011). Al respecto, se destaca que esta guía es de carácter contractual según los términos de referencia de la contratación bajo la cual se realizaron estas labores (2022CD-000145-0006000001).

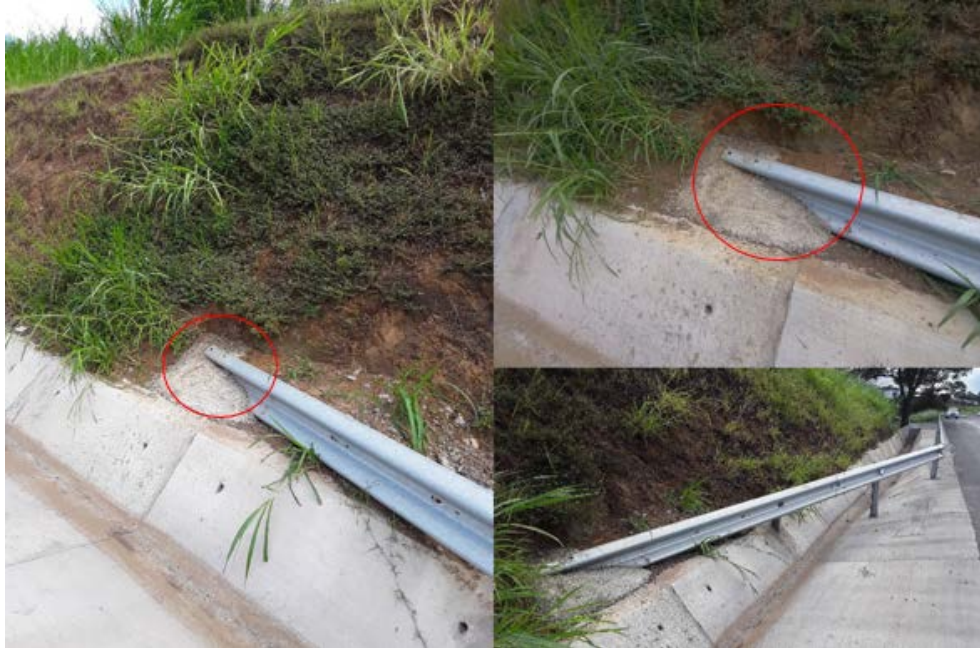
Por otra parte, se evidenció que el tipo de terminal instalado en el extremo final del sistema de contención vehicular es empotrado en un talud. Aunque esta práctica resulta eficiente, es necesario destacar que, en este caso específico, el terminal no está correctamente anclado al talud. La Figura 8 evidencia que su extremo no está completamente protegido por el talud ni se colocó el terminal correspondiente, sino que en su lugar se cubrió parcialmente con concreto.

Figura 8. Uso de dispositivos no normados como elementos de canalización en las zonas de control temporal del tránsito. Ruta Nacional 32, Sección de Control 40500, Estacionamiento 4+728. Fecha: 14 de diciembre de 2023.

Tras analizar la instalación del terminal en el extremo del SCV, se observa que, a pesar de estar empotrado en un talud, presenta deficiencias en su anclaje, lo que compromete su efectividad. Es esencial recalcar la importancia de un anclaje correcto para garantizar la protección integral de los usuarios de la vía. Al respecto, se recomienda a la ingeniería de proyecto apegarse a las fichas técnicas y manuales de instalación, para mejorar estas prácticas y prevenir siniestros por esta causa.

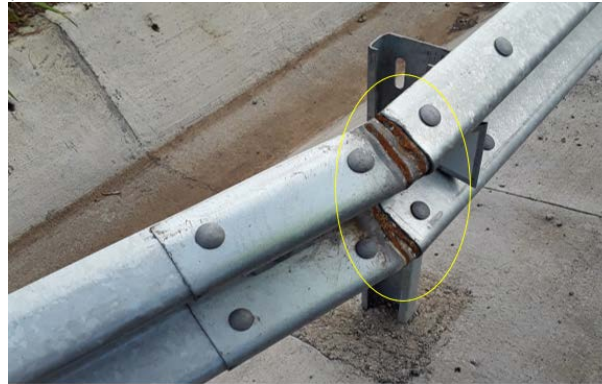
Por último, para el terminal empotrado en el talud, se evidenció una inadecuada práctica de instalación de la barrera metálica para lograr el esviaje deseado. En la Figura 9, se evidencia que se empleó soldadura para obtener el ángulo deseado, lo cual puede comprometer la efectividad del sistema porque no es congruente con las condiciones en las que fue ensayado y certificado el sistema de contención vehicular correspondiente.

Figura 9. Ejemplo de inadecuada instalación del sistema de contención vehicular. Ruta Nacional 32, Sección de Control 40500, Estacionamiento 4+728. Fecha: 14 de diciembre de 2023.

Ante esta situación, se recomienda a la ingeniería de proyecto reemplazar la unión hecha con soldadura por una acorde al manual de instalación del fabricante, con el fin de garantizar la efectividad de la barrera de contención y la seguridad de los usuarios.

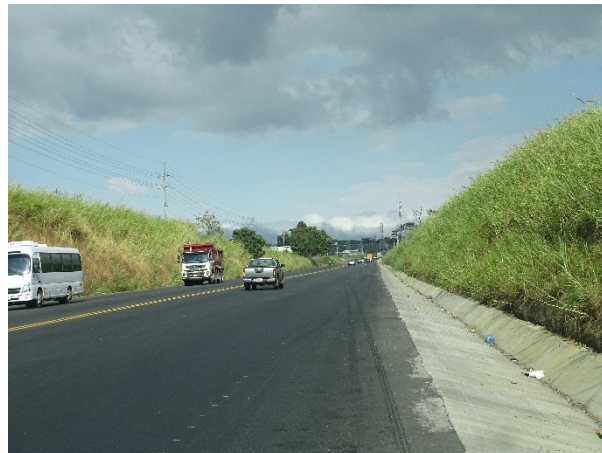
En una visita realizada al proyecto, el pasado 9 de enero de 2024, se evidenció que no se había realizado su demarcación vial horizontal definitiva. Al respecto, se observó que el proyecto solo contaba con demarcación temporal que separaba el flujo vehicular en dos direcciones (mediante una doble línea amarilla). Sin embargo, esta demarcación no considera la separación del flujo vehicular que transita en un mismo sentido, mediante la colocación de líneas discontinuas color blanco (ver Figura 10). Lo anterior, pese a que habían transcurrido aproximadamente 11 meses luego de la colocación de la capa final de ruedo.

Figura 10. Condición superficial del pavimento que evidencia la falta de demarcación horizontal definitiva en el proyecto. Ruta Nacional 32, Sección de Control 40500, Estacionamiento 4+728. Fecha: 9 de enero de 2024.

Esta situación llama la atención del equipo auditor por el riesgo que representa a la seguridad vial de los usuarios, pues se tiene un tramo que posee una pobre o nula iluminación por alumbrado público, donde la conducción, principalmente en horario nocturno o con condiciones climáticas adversas, aumenta significativamente el riesgo de ocurrencia de accidentes de tránsito.

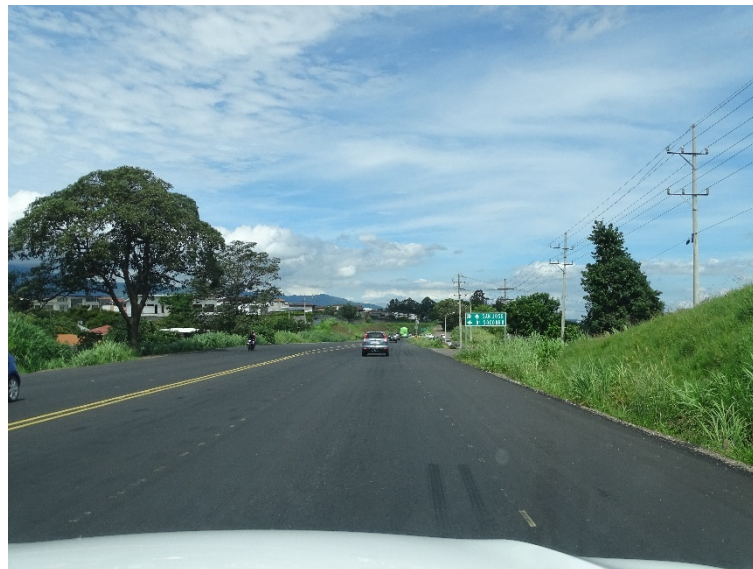
Por otro lado, como parte de las condiciones que se buscan evidenciar en el presente hallazgo, se destaca que, al ampliar la cantidad de carriles de la vía (de un carril por sentido a dos), en el sentido Limón – San José, específicamente en el estacionamiento 4+728, la carretera pasó de dos carriles a uno, por lo que se genera un punto de convergencia donde se hace necesario el señalamiento de un “CEDA” (mediante señalamiento vertical y horizontal) que permita establecer claramente las prioridades de paso en este punto, donde actualmente, por las condiciones expuestas se considera que existe un punto de conflicto entre las personas usuarias de la vía, que podría incidir en un posible incremento en la ocurrencia de choques viales y de los tiempos de viaje (ver Figura 11). Al igual que el tema de demarcación vial horizontal, esta condición se comunicó a la Administración mediante el oficio EIC-Lanamme-547-2023, sin embargo, en este caso, la respuesta de la Administración no amplía respecto a las acciones a considerar en este punto.

Figura 11. Estacionamiento 4+728, punto de convergencia vehicular, donde la carretera pasa de dos carriles a uno.

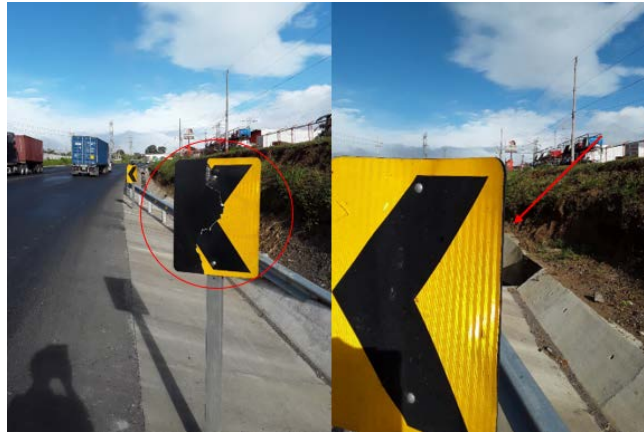
Por último, se evidenció que el vinil adhesivo de algunos letreros de señalamiento vertical se encuentra en mal estado, despegado o en proceso de desprendimiento (ver Figura 12), lo cual, no es congruente con las disposiciones del Manual centroamericano de dispositivos uniformes para el control del tránsito (SIECA, 2014). Esta situación puede provocar la desorientación de los usuarios que transiten durante la noche o en condiciones climáticas desfavorables como la niebla o lluvia. En este sentido, se recomienda brindar mantenimiento al señalamiento vial vertical, de tal forma que se asegure su desempeño adecuado.

Figura 12. Señalamiento vertical en mal estado. Ruta Nacional 32, Sección de Control 40500. Fecha: 14 de diciembre de 2023.

5. Se recomienda brindar mantenimiento al señalamiento vial vertical, de tal forma que se asegure su desempeño adecuado.
6. Se recomienda dar seguimiento al desempeño de los tramos que presentaron una condición estructural severa con el fin de identificar y atender deterioros prematuros dentro del periodo de garantía de las obras.

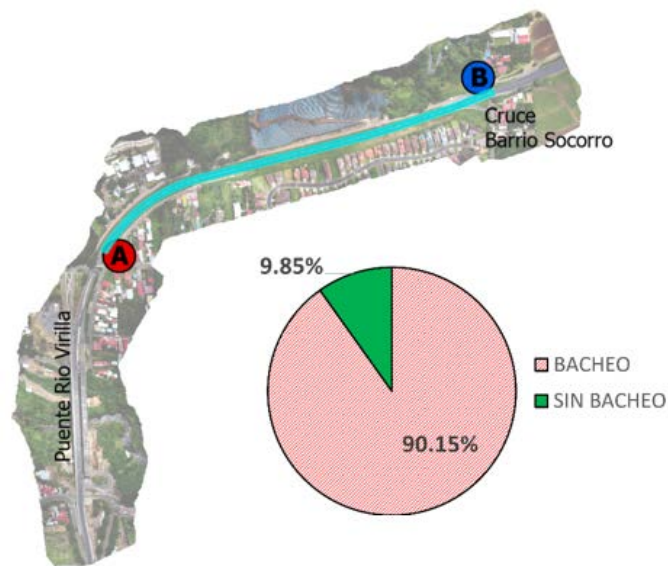
En el caso específico de la sección de control 40500, se observó un uso extensivo del ítem de bacheo a profundidad parcial, en un tramo de 890 m, ubicado entre el puente del río Virilla y el cruce de Barrio Socorro (ver Figura 14). En este tramo se evidenció la colocación de mezcla asfáltica en prácticamente toda la calzada, donde se abarcó con bacheo a profundidad parcial cerca del 90 % de la superficie. Para ilustrar de mejor manera la condición de los trabajos ejecutados, la Figura 15 muestra un esquema, elaborado a partir de un levantamiento fotogramétrico, que detalla las áreas intervenidas mediante el ítem de bacheo a profundidad parcial. A partir de este esquema, es posible observar la distribución del bacheo a lo largo del tramo (superficie sombreada en color rojo).

Figura 14. Ubicación del tramo intervenido en un 90 % de su superficie mediante el ítem de bacheo a profundidad parcial.

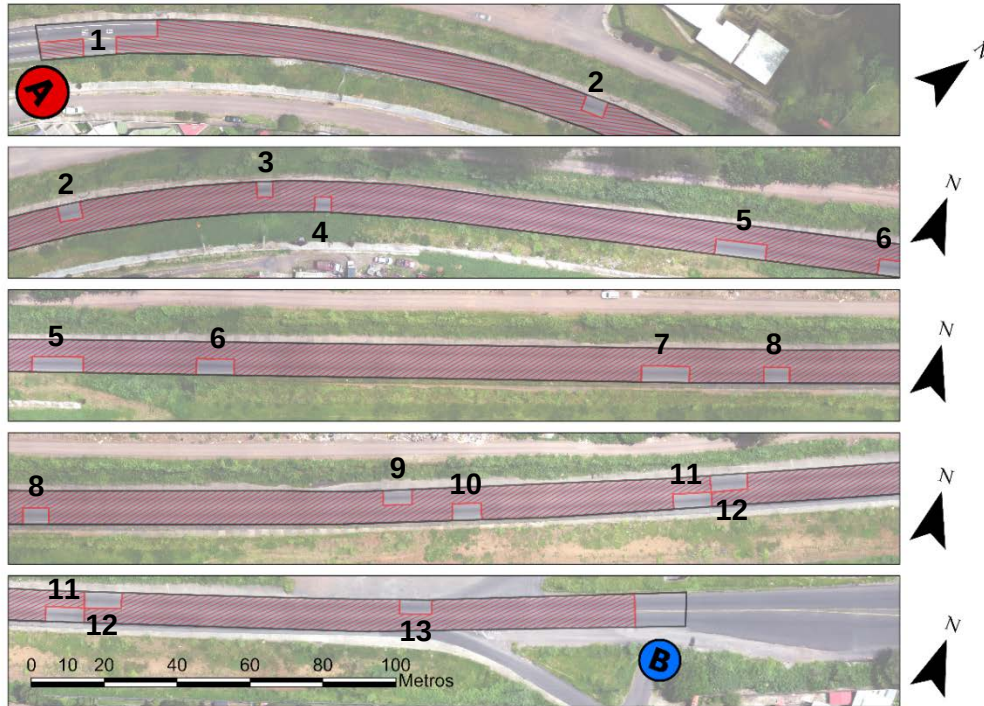
Figura 15. Esquema detallado de las áreas intervenidas mediante el ítem de bacheo a profundidad parcial, en el tramo Puente río Virilla – cruce Barrio Socorro. Se enumeran de 1 a 13 las áreas que no fueron intervenidas.

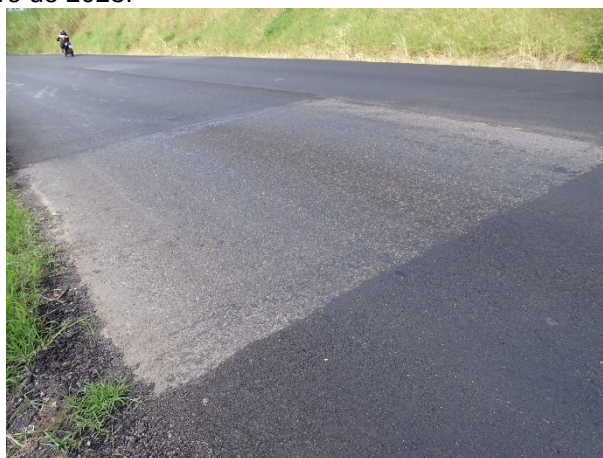
Figura 16. Ejemplo de área no atendida. Ruta Nacional 32, Sección de Control 40500, Estacionamiento: 3+400. Fecha: 11 de enero de 2023.

La condición evidenciada anteriormente representa un ejemplo del uso extensivo del ítem de bacheo a profundidad parcial que se ha documentado durante la ejecución de los contratos de conservación vial. Como se mencionó al inicio de esta observación, el objetivo de este señalamiento es recalcar la importancia de que a nivel de la Gerencia de Conservación de Vías y Puentes de CONAVI se sigan las recomendaciones emitidas en informes anteriores de auditoría técnica, donde se señala la importancia de que a nivel de la Gerencia de Conservación de Vías y Puentes se generen lineamientos que definan los criterios que deban cumplirse y los elementos que debe contener un análisis técnico-económico que permita justificar la decisión de emplear bacheo a profundidad parcial o la colocación de una sobrecapa.

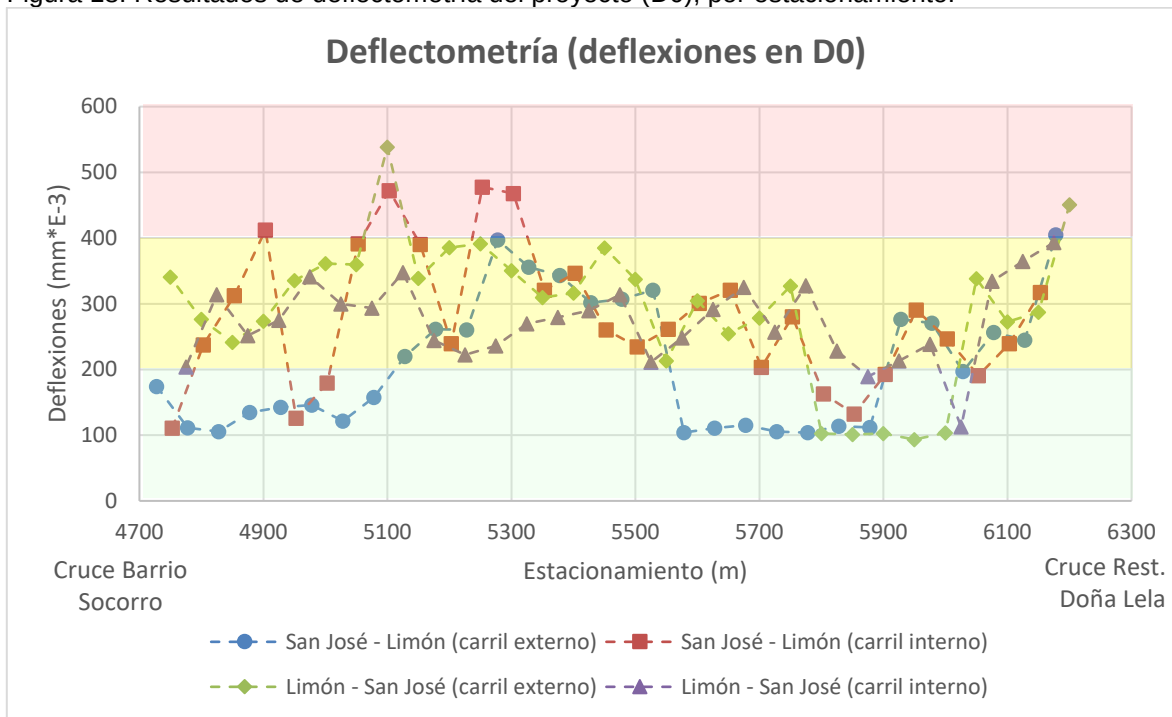
Figura 18. Resultados de deflectometría del proyecto (D0), por estacionamiento.

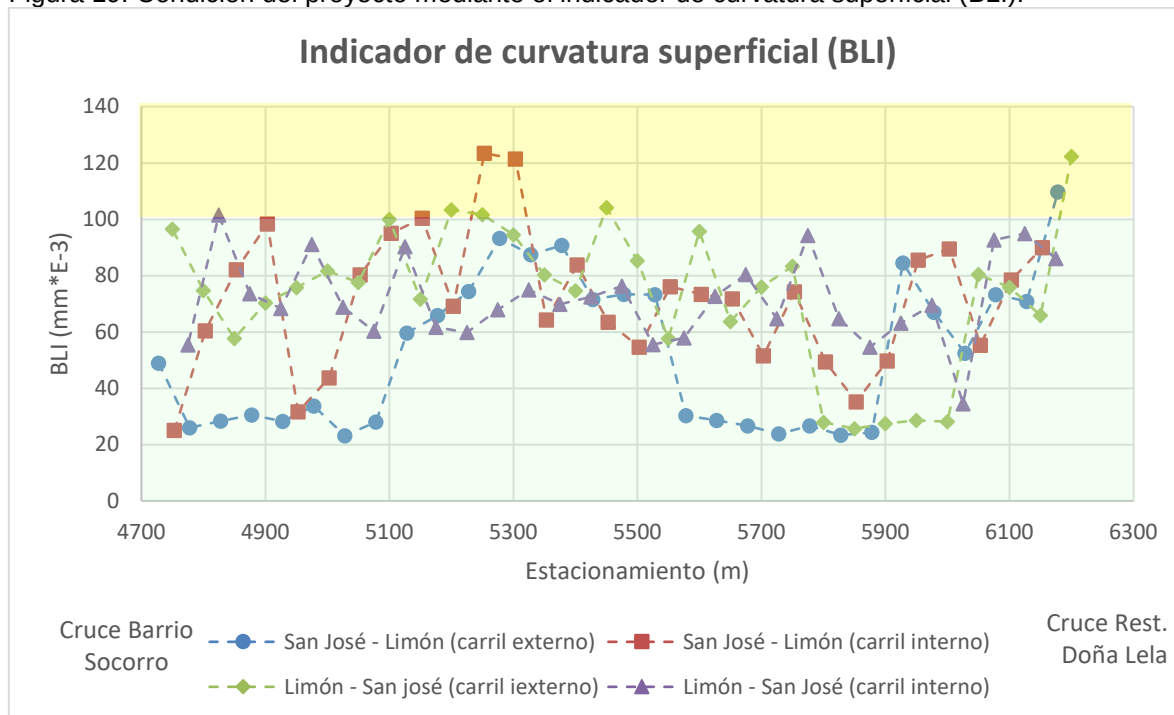
Figura 19. Condición del proyecto mediante el indicador de curvatura superficial (BLI).

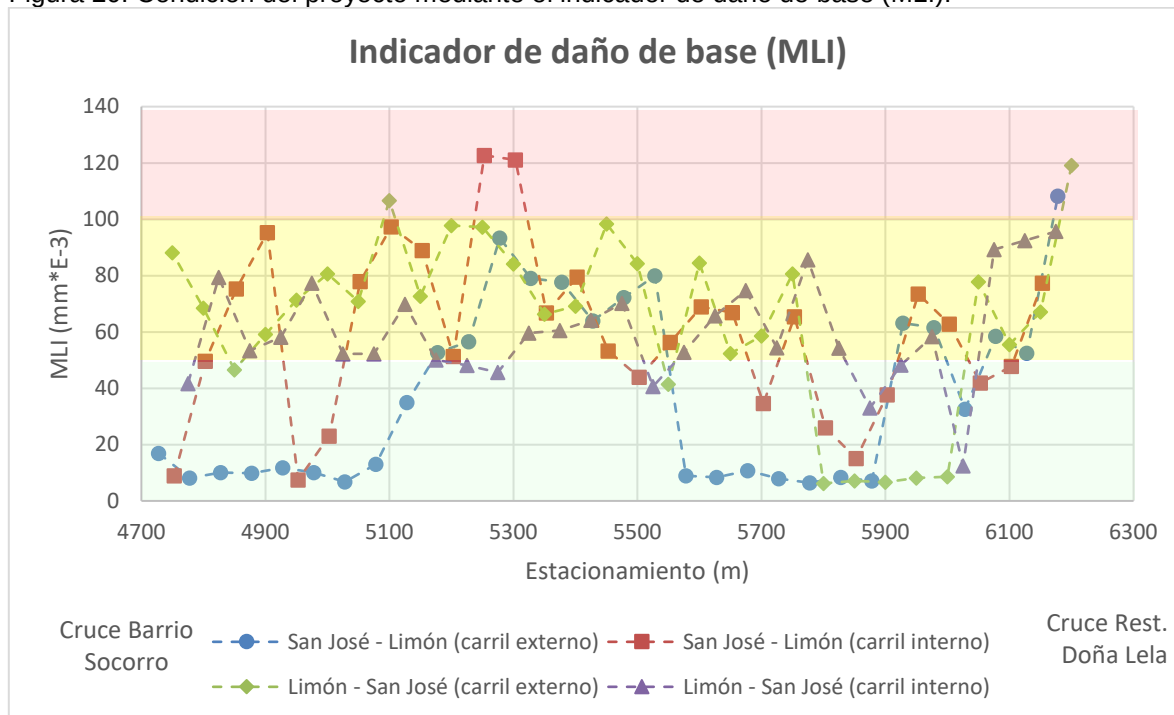
En cuanto a la caracterización del proyecto mediante el indicador de daño de base (representativo de la parte intermedia del pavimento), se pudo observar que la mayoría de los tramos se encuentran en condición regular (un 60%), un 36 % de los tramos se encuentran en la categoría buena, mientras que un 4 % se encuentra en la categoría de condición severa (ver Tabla 12 y Figura 20).

Figura 20. Condición del proyecto mediante el indicador de daño de base (MLI).

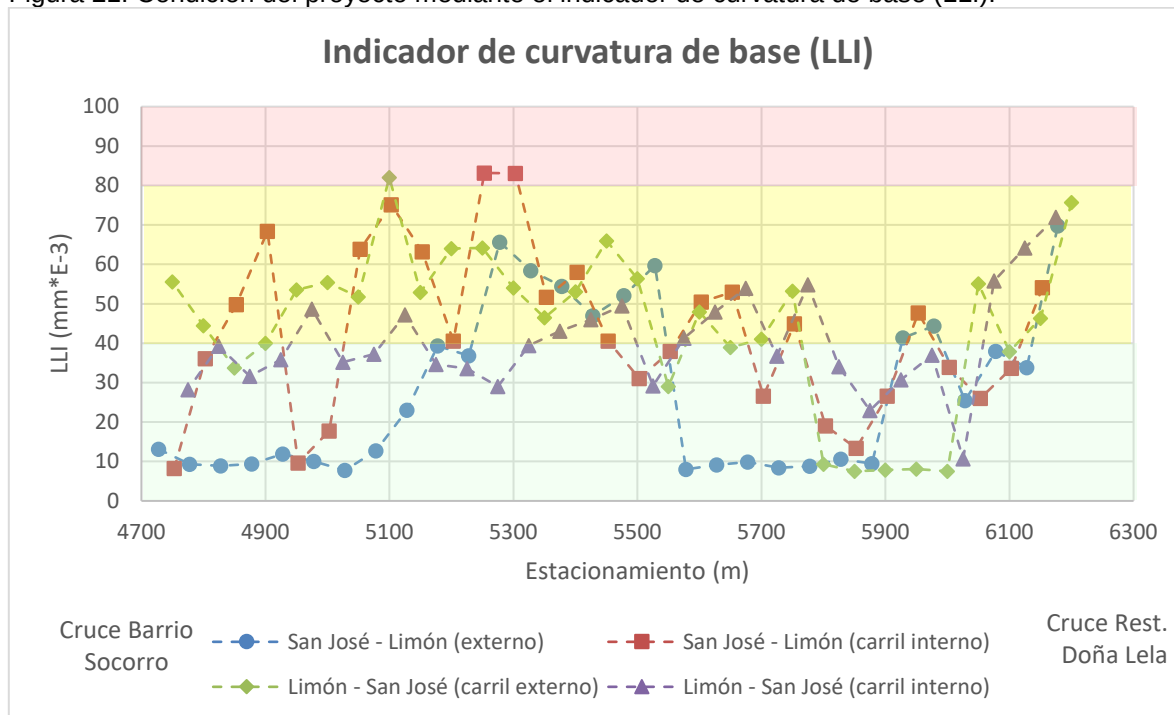
Figura 21. Condición del proyecto mediante el indicador de curvatura de base (LLI).

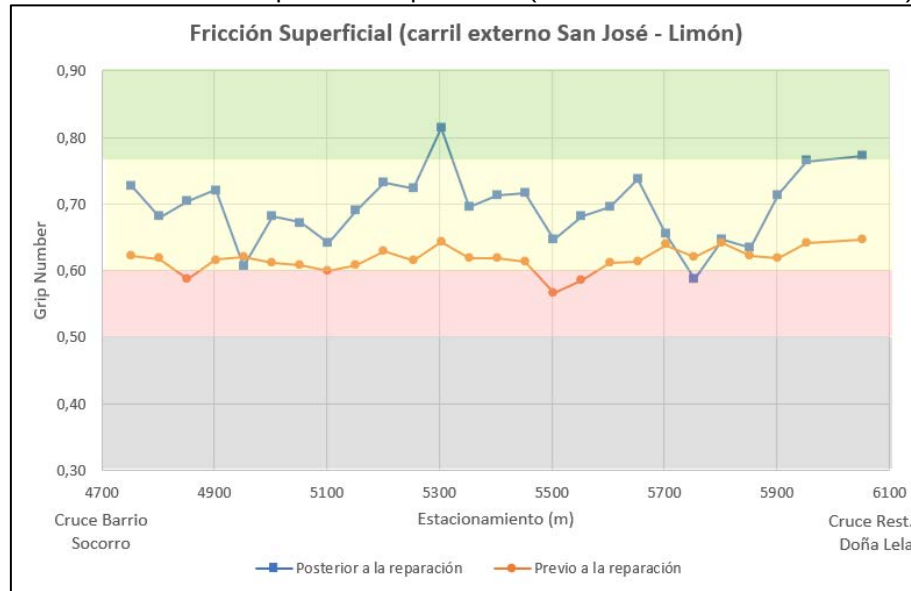
Figura 22. Condición del proyecto, antes y después de las reparaciones realizadas en el pavimento, mediante el indicador de fricción superficial GripNumber (carril externo San José - Limón).

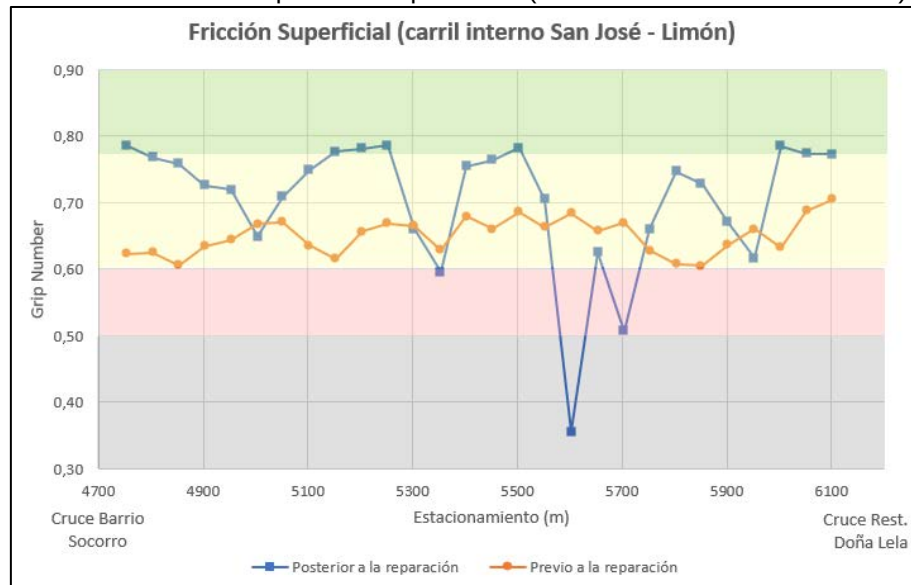
Figura 23. Condición del proyecto, antes y después de las reparaciones realizadas en el pavimento, mediante el indicador de fricción superficial GripNumber (carril interno San José - Limón).

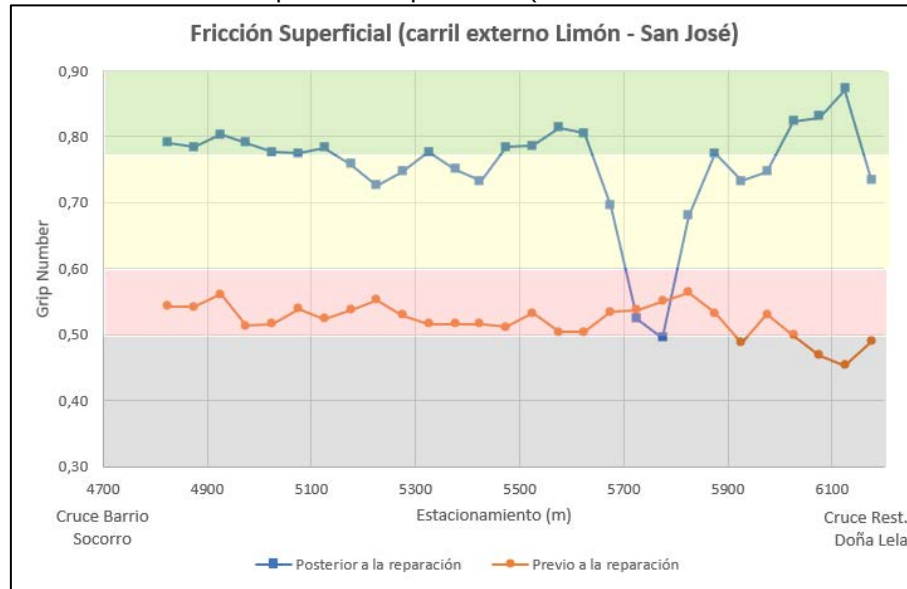
Figura 24. Condición del proyecto, antes y después de las reparaciones realizadas en el pavimento, mediante el indicador de fricción superficial GripNumber (carril externo Limón – San José).

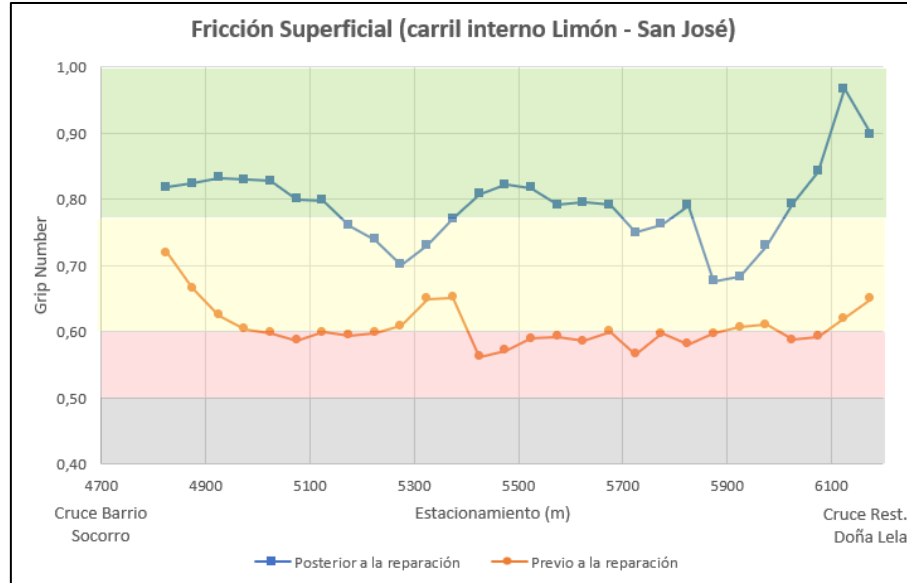
Figura 25. Condición del proyecto, antes y después de las reparaciones realizadas en el pavimento, mediante el indicador de fricción superficial GripNumber (carril interno Limón – San José).
