Informe de Auditoría Técnica EIC-Lanamme-INF-0227-2024: Evaluación de la gestión de calidad de los materiales para puentes y prácticas constructivas utilizadas en el proyecto: Rehabilitación y Ampliación de Ruta Nacional No. 32, Carretera Braulio Carrillo, Sección Intersección Ruta Nacional No. 4 (Cruce a Sarapiquí)-Limón.

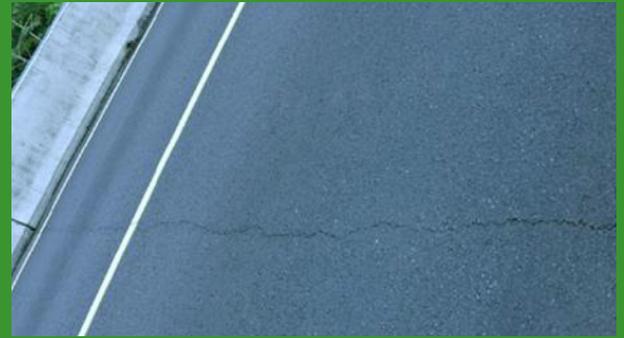
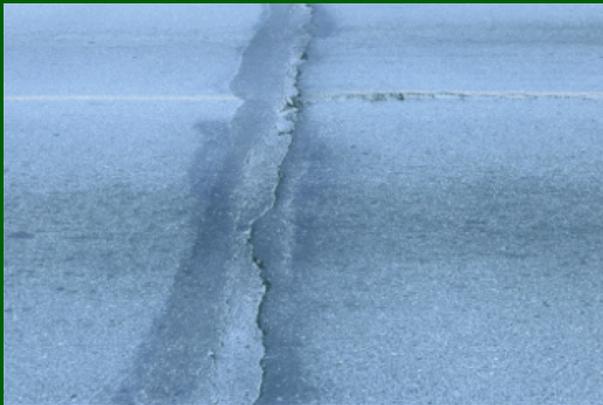
Deterioros prematuros: Se identificó que entre el vano 1 y el vano 2 del puente sobre el río Destierro, en vez de instalar una junta de expansión (según planos), se realizó la colocación de concreto. Además, se observó que en la carpeta asfáltica colocada sobre la losa del río Guácimo se presentaba una grieta transversal a lo largo de toda la losa. La Unidad Ejecutora indicó que se comunicará a la UNOPS para su atención.

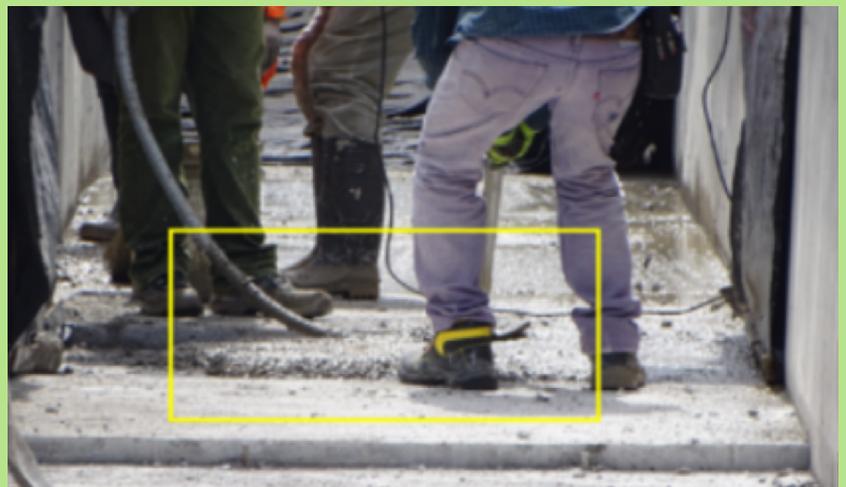
Prácticas constructivas: Durante la colocación de los paños de concreto de la sobrelosa se observó una mala práctica del uso del vibrador, ya que se insertó horizontalmente y se mantuvo embebido en el concreto por lapsos superiores a los 20 segundos en un solo punto. Asimismo, se identificó la existencia de acero expuesto, tanto longitudinal como transversal, durante la rehabilitación del puente sobre el río Destierro.

- Verificar que la Supervisión fortalezca las labores de inspección para asegurar que en el proyecto no se utilicen prácticas inadecuadas durante la colocación del concreto. Además, valorar la implementación de medidas que permitan garantizar el recubrimiento del acero y reducir la posibilidad de exposición ante agentes externos.
- Realizar un levantamiento de aquellos sitios con deficiencias en la instalación de barreras, con el fin de solicitar la instalación adecuada de las terminales y transiciones de barrera en dichas zonas.
