Informe en versión final EIC-Lanamme-INF-0227-2024

Informe de Auditoría Técnica

Evaluación de la gestión de calidad de los materiales para puentes y prácticas constructivas realizadas en el proyecto: Rehabilitación y Ampliación de Ruta Nacional No. 32, Carretera Braulio Carrillo, Sección Intersección Ruta Nacional No. 4 (Cruce a Sarapiquí)-Limón.

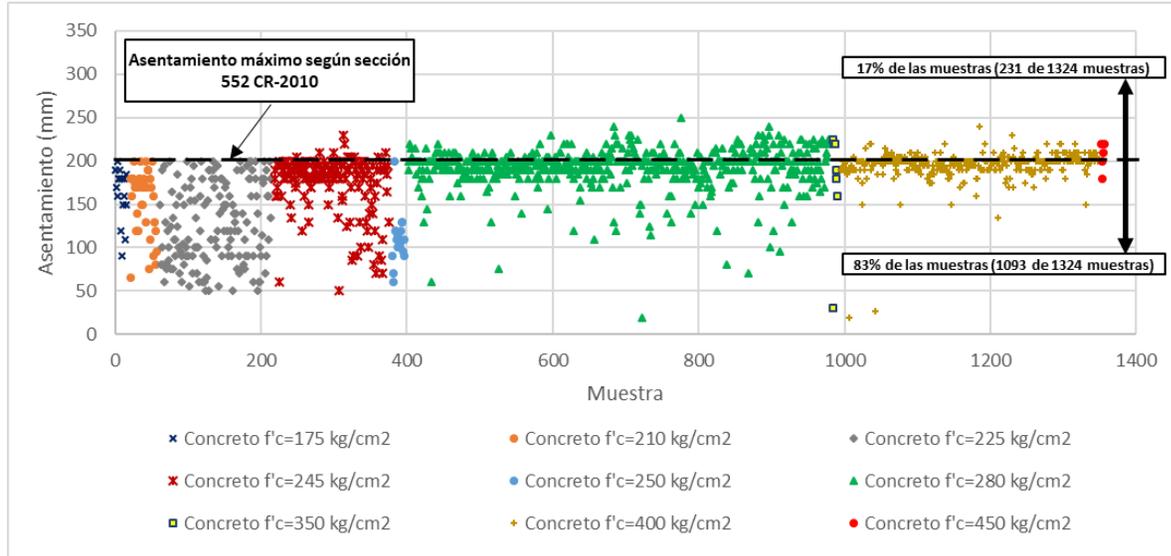
Figura 3. Resultados de asentamiento del concreto de diferentes resistencias para las muestras obtenidas por la Supervisión. Fuente: Informes de verificación, CACISA. Periodo: enero 2020 - junio 2023

En este caso, se identificó que el 17% de las muestras evaluadas por la Supervisión presentaron un valor de asentamiento superior a los 200 mm, lo que corresponde a 231 muestras de las 1324 muestras evaluadas, siendo el concreto de resistencia de 280 kg/cm² fue el que presentó la mayor cantidad de resultados por encima de la especificación con un 60% (138 de 231 muestras).

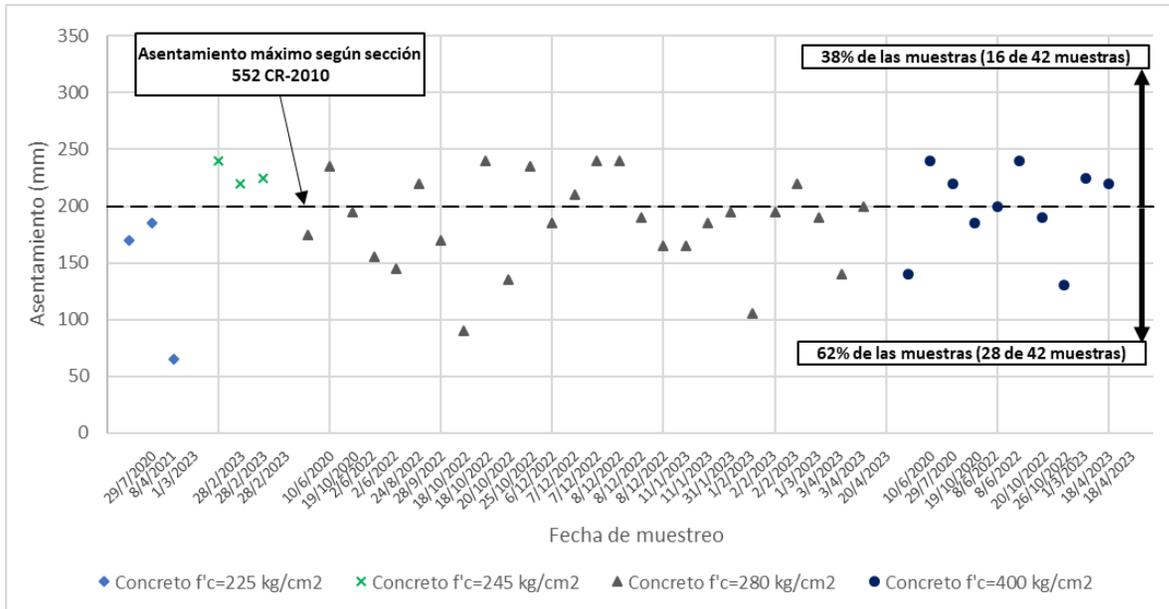
Figura 4. Resultados de asentamiento del concreto de diferentes resistencias para las muestras obtenidas por el LanammeUCR. Periodo: enero 2020 - junio 2023

Para las muestras del LanammeUCR se determinó que para el 38% de las muestras (16 de 42 muestreos) se obtuvo un valor de asentamiento que sobrepasa los 200 mm, siendo que al igual que para las muestras de la Supervisión, el concreto de resistencia de 280 kg/cm² fue el que presentó la mayor cantidad de incumplimientos con 8 de 26 muestras con resultados por encima de la especificación.

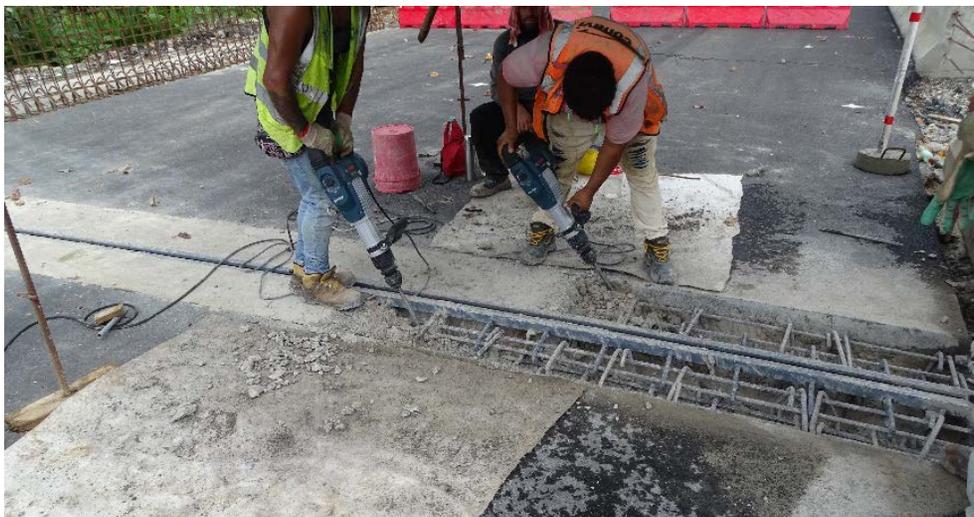
Figura 9. Remoción del concreto en junta de expansión del puente sobre el río Quebrada Calderón.
Fecha: 07 de febrero del 2023

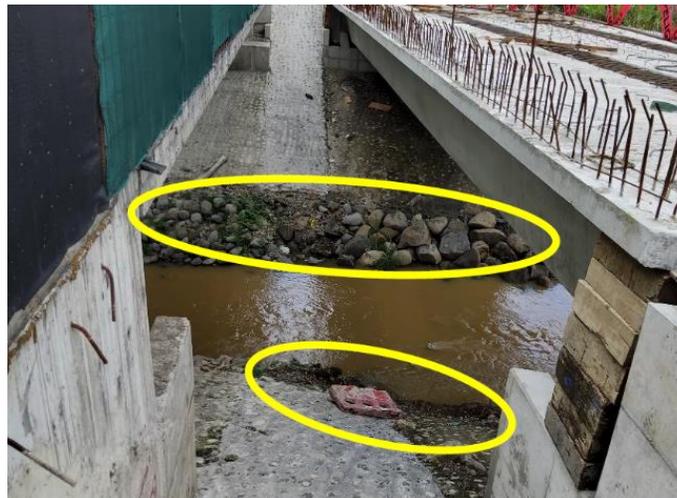
Figura 14. Arreglo de rocas en pie de escollera en puente sobre el río Toro. Fuente: EIC-Lanamme-INF-0299-2023

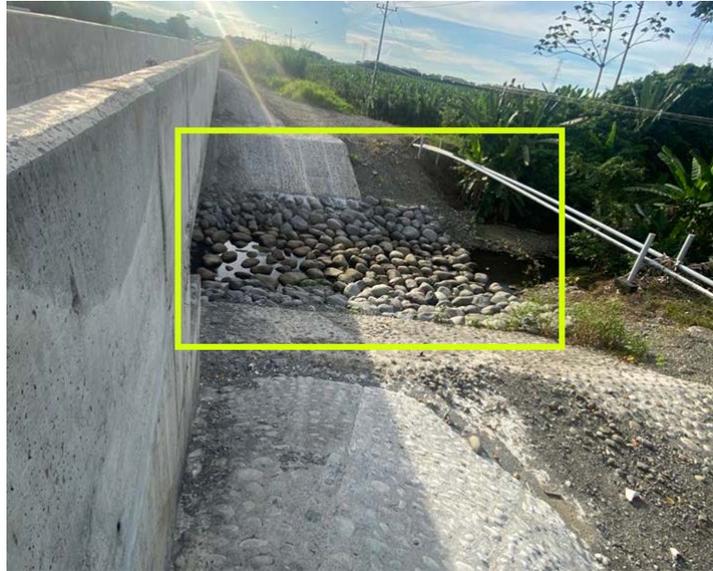
Posteriormente, en la visita del 08 de junio del 2023, el equipo auditor evidenció que se habían colocado rocas en el fondo del cauce como medida de control de la velocidad del flujo (Figura15), sin embargo, no se evidenciaron modificaciones en el arreglo irregular mostrado en la Figura 14.

Figura 15. Arreglo de rocas en fondo de cauce de escollera en puente sobre el río Toro. Fecha: 08 de junio del 2023

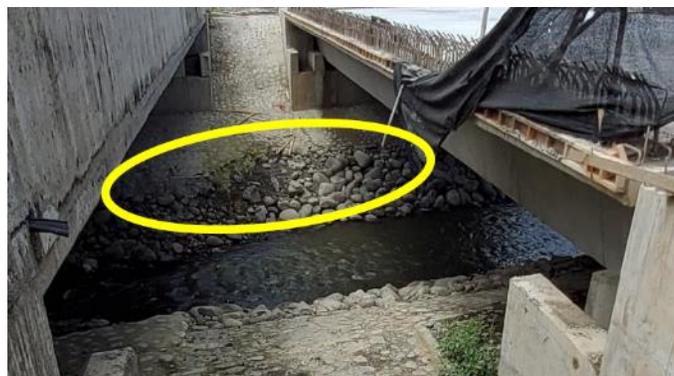
Adicionalmente, para el puente sobre el río Escondido, se identifica una condición similar al pie de la escollera donde predomina un arreglo irregular con la presencia de agregados de menor tamaño en algunas zonas y de mayor tamaño en otras, sobre esta estructura se reitera el criterio expresado anteriormente, donde incluso se destaca que la situación observada evidencia que ya se ha generado el desprendimiento de algunos elementos al pie de la escollera (Figura 18).

Figura 18. Zona con pérdida de material en escollera del puente sobre el río Escondido bastión 1. Fecha: 22 de febrero del 2023

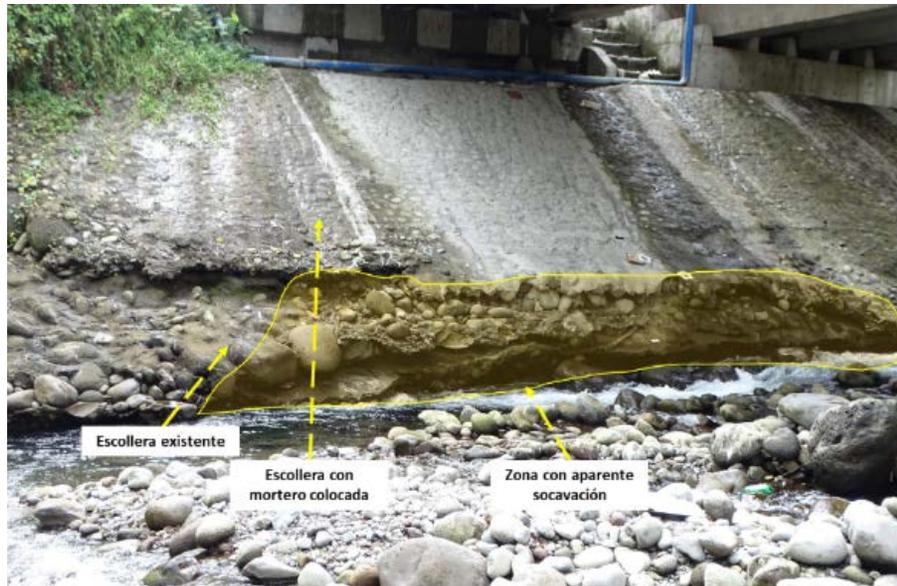
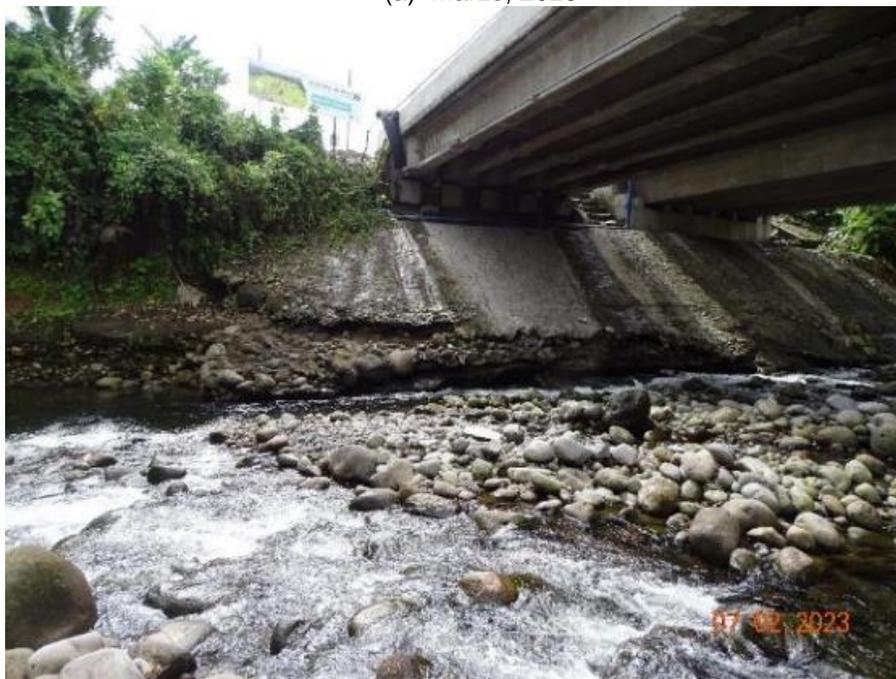
Por otro lado, en el puente sobre el río Dos Novillos, se evidenció una afectación mayor en el pie de la escollera en el bastión 2 para el puente en el sentido Limón-San José, donde se destaca la colocación de una protección en la margen derecha mediante un concreto ciclópeo o escollera con mortero encima de la que había sido construida para el puente existente, esto se evidencia en la siguiente figura:

Figura 19. Zona de escollera en puente sobre el río Dos Novillos con aparente socavación en pie de escollera.

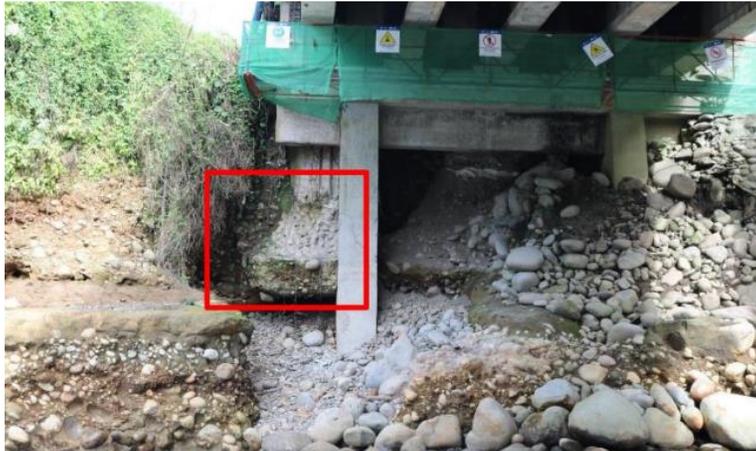
Figura 20. Afectación por socavación en puente sobre el río Dos Novillos. Fuente: LM-EIC-D-0501-2021

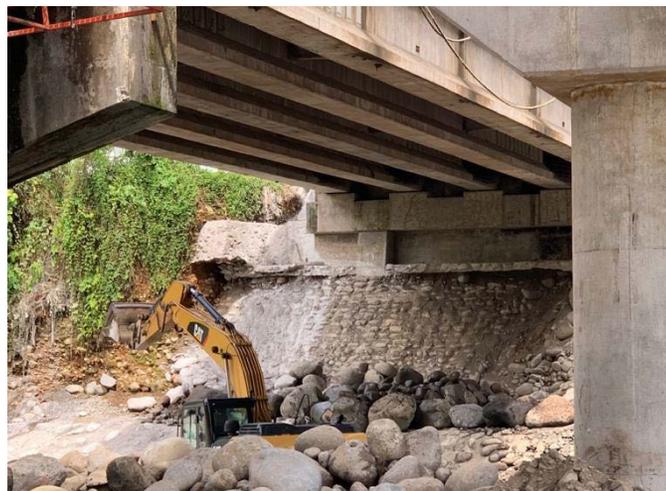
Posteriormente, mediante el oficio LM-EIC-D-0709-2021 del 27 de agosto del 2021, el equipo auditor destacó que se habían evidenciado trabajos de intervención en esa zona para contrarrestar los efectos de socavación (Figura 21), estos trabajos corresponden a la escollera con mortero colocada que se evidencia en la Figura 19a. No obstante, se debe resaltar que las intervenciones realizadas, no han tenido la efectividad esperada en el tanto que existen indicios de socavación ante la ausencia de una terminación al pie de la escollera por debajo del espejo de agua.

Figura 21. Ejecución de trabajos de protección ante socavación en puente sobre el río Dos Novillos. Fuente: LM-EIC-D-0709-2021

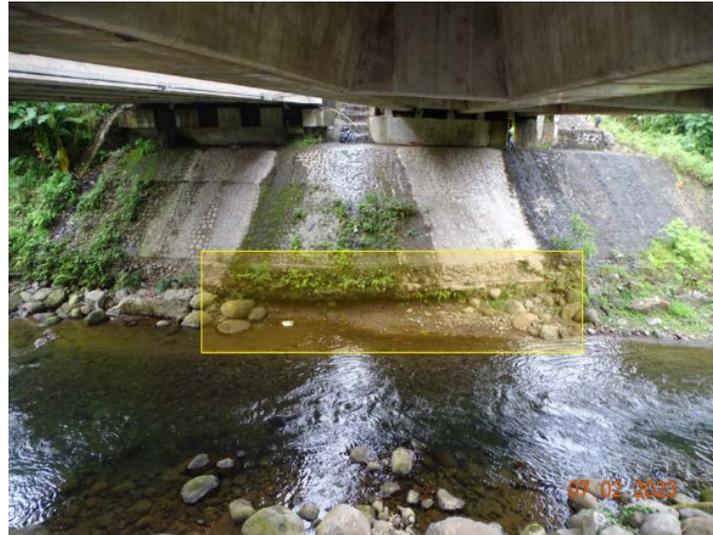
Por su parte, para el puente sobre el río Guacimito, se evidenció una condición de aparente socavación en el pie de la escollera con mortero similar a la identificada en el puente sobre el río Dos Novillos, como se puede corroborar en la Figura 22 donde se destaca que no se aprecia

Figura 22. Erosión en pie de escollera del bastión 2 del puente sobre el río Guacimito.

Sobre estas condiciones, en el informe EIC-Lanamme-INF-0299-2023, se recomienda realizar una cimentación adecuada de las escolleras, tomando en consideración el uso de estructuras similares a las recomendadas para carreteras en la “Guía para el proyecto y la ejecución de muros de escollera en obras de carretera”, la cual si bien no contempla el uso de escolleras como protección de laderas de ríos, puede valorarse el uso de esas propuestas para realizar un cierre al pie de la escollera similar por debajo del espejo de agua.

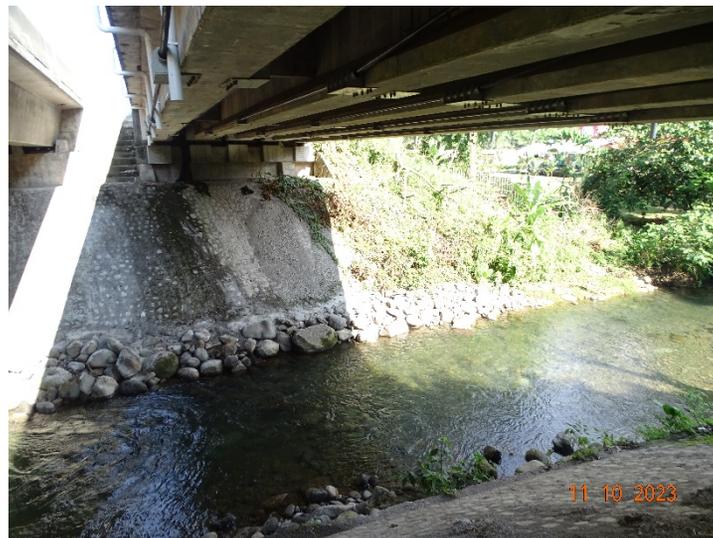
Figura 23. Arreglo de rocas en pie de escollera del puente sobre el río Guacimito.

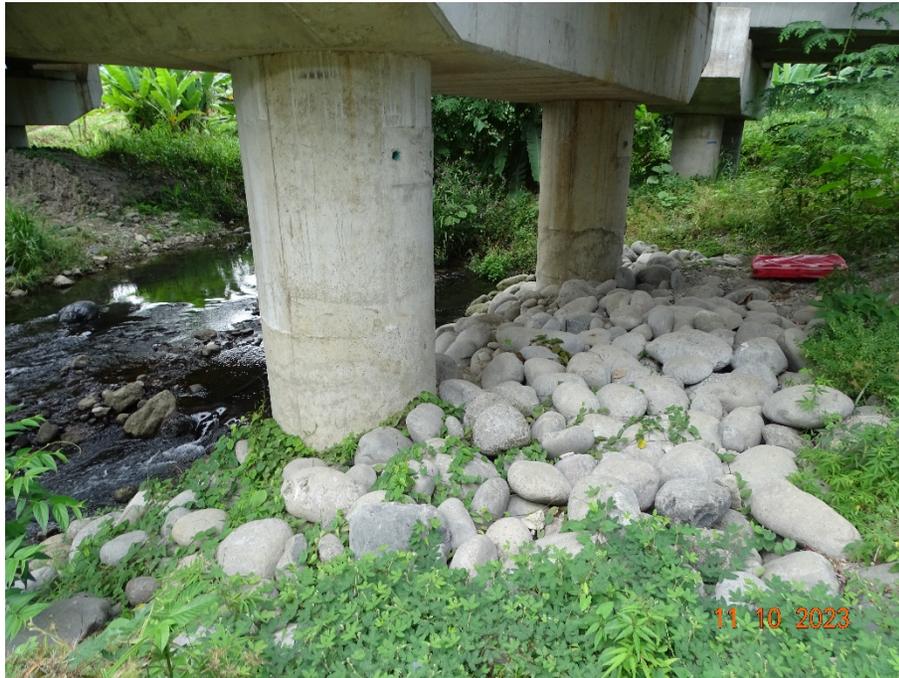
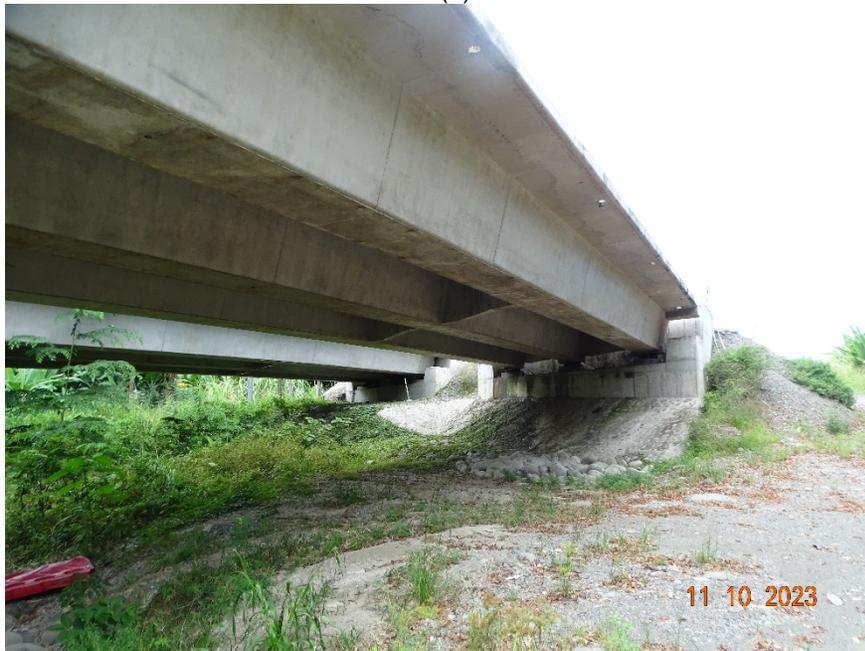
De igual manera, , en la misma visita del 11 de octubre del 2023 se identificó también una corrección en la ausencia del material en las escolleras del puente sobre el río Escondido, las cuales se aprecian en la Figura 24.

Figura 24. Arreglo de rocas en pie de escollera del puente sobre el río Escondido.

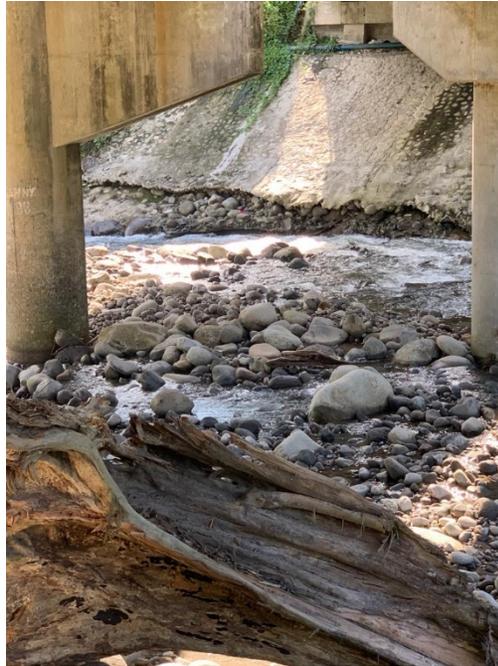
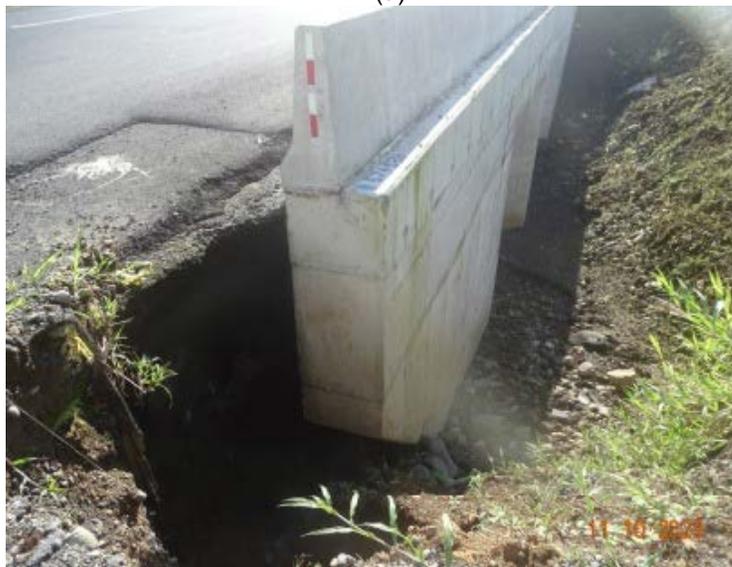
Figura 25. Zona de escollera en puente sobre el río Dos Novillos con socavación empeorada en pie de escollera.

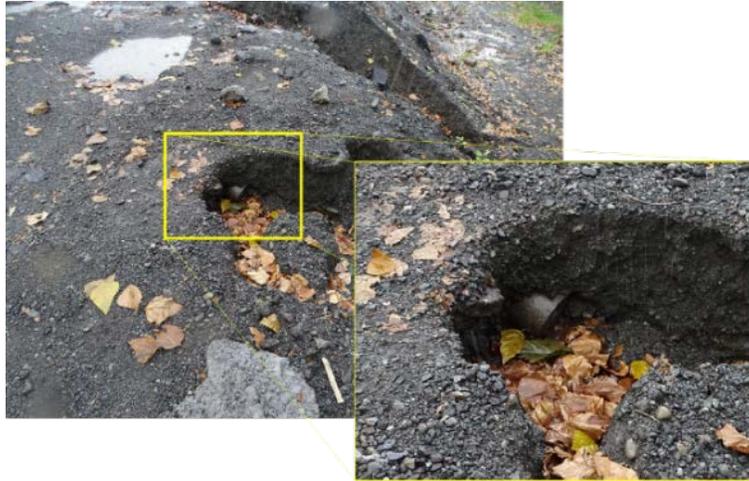
Figura 27. Presencia de materiales externos en el relleno de aproximación del puente sobre el río Rojo bastión 2. Fecha: 15/03/2023

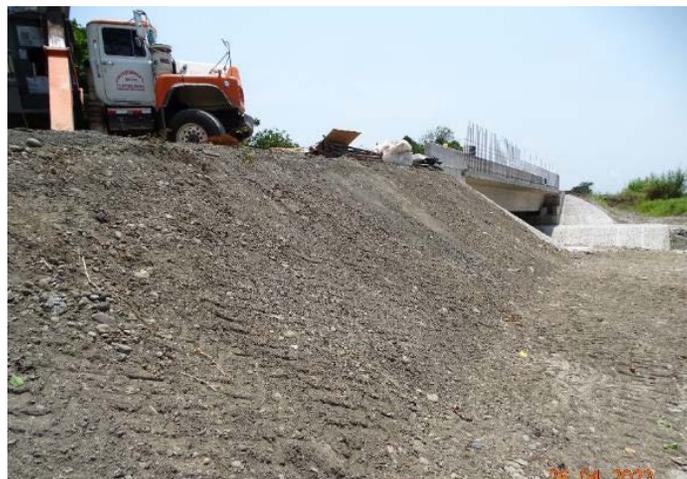
Posteriormente, en la visita realizada por el equipo auditor el día 26 de abril del 2023 al puente sobre el río Rojo se evidenció que se había realizado una reconfiguración del relleno en ese punto tal y como se aprecia en la Figura 28, adicionalmente se identificó que en la zona donde se muestran las cárcavas en la Figura 27 se realizó la colocación de un material de concreto, no obstante, esto parece ser que corresponde más bien a la descarga del sobrante de un camión transportador de concreto, por lo que no se tiene certeza de su efectividad como medida de protección ante la erosión, además, como se aprecia en la Figura 29 incluso en la zona donde se encuentra el concreto también existen indicios de erosión y formación de cárcavas.

Figura 28. Reconfiguración del talud de relleno de aproximación en puente sobre el río Rojo Bastión 2. Fecha: 26/04/2023

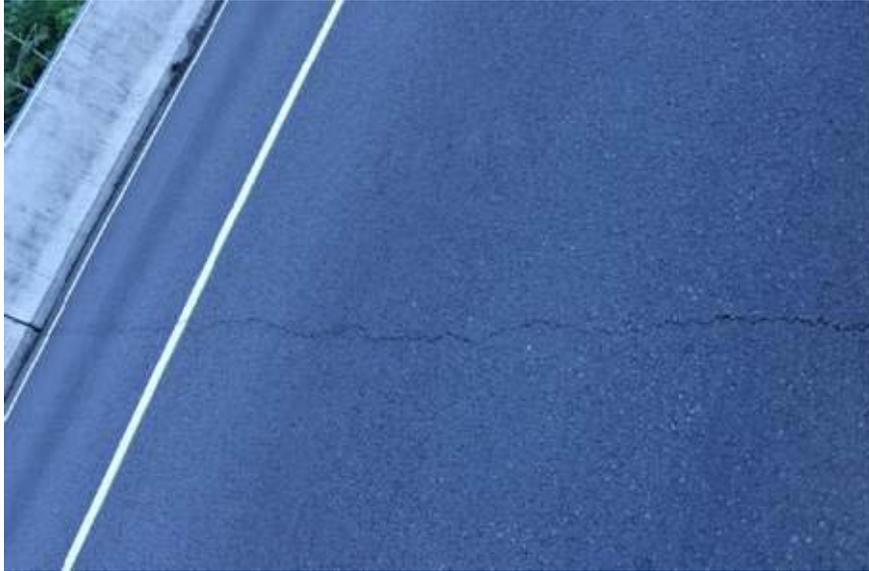
Por otro lado, como parte de una gira realizada el 24 de octubre del 2023 por el equipo auditor se observó que en la carpeta asfáltica colocada sobre la losa del río Guácimo se presenta una grieta transversal a lo largo de toda la losa, lo cual se aprecia en la Figura 42.

Figura 42. Condición de agrietamiento en losa del puente sobre el río Guácimo.

Al revisar los planos de la estructura (Figura 43) se observó que hacía falta la colocación de una junta de expansión intermedia en el punto del agrietamiento. Por lo tanto, se emite la consulta sobre cuándo se realizarán los trabajos para la colocación de este elemento, ya que este sector se encuentra abierto al tránsito y sí cuenta con las juntas de expansión en los extremos del puente.

Lo anterior fue comunicado mediante oficio EIC Lanamme 1207-2023 del 4 de diciembre de 2023. La Administración contestó por medio del oficio UE-32-DRA-09-2024-0053 (0397) que esta y otras juntas detalladas serán atendidas durante enero del 2024, sin embargo, a la fecha de emisión de este informe no se han realizado las labores de colocación de la junta, lo cual fue verificado en la visita del 14 de mayo del 2024. Adicionalmente mediante oficio la UE32-

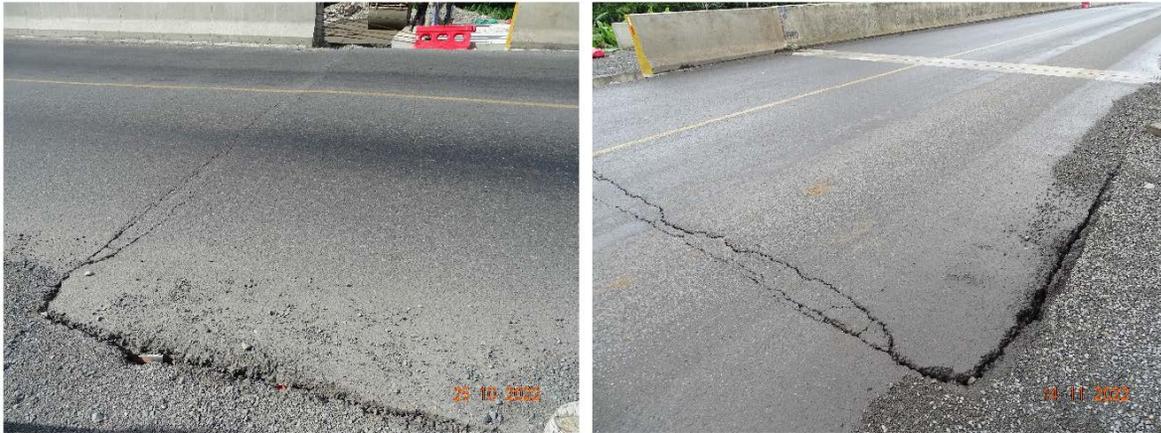
Durante la visita realizada el 13 de julio del 2022, se evidenció en la losa de aproximación al bastión 2 del puente construido sobre quebrada Calderón, deflexiones considerables durante el paso de vehículos sobre el elemento. Asimismo, en esa visita se observó que en la zona de interacción entre la losa de aproximación y la estructura de pavimento se había generado una grieta transversal a la dirección del tránsito como consecuencia del movimiento anteriormente mencionado.

Figura 44. Deterioro en losa de aproximación del puente sobre quebrada Calderón.

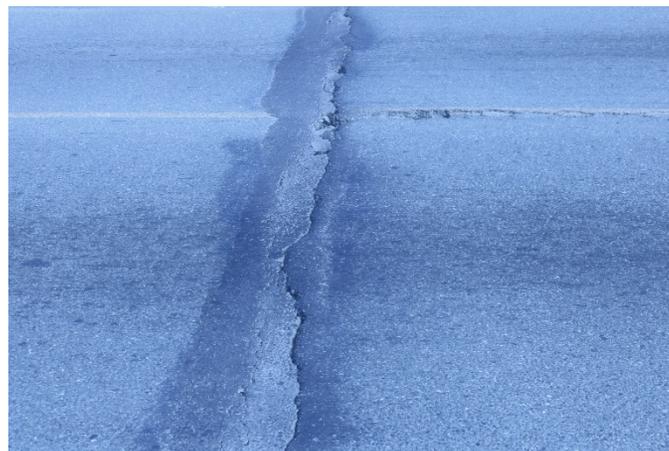
Esta condición de la losa de aproximación del puente sobre quebrada Calderón se ratificó durante la gira realizada el 10 de enero del 2024, en donde se observaron deterioros como el que se presenta en la Figura 45.

Figura 45. Deterioro en losa de aproximación del puente sobre quebrada Calderón. Fecha: 10 de enero del 2024

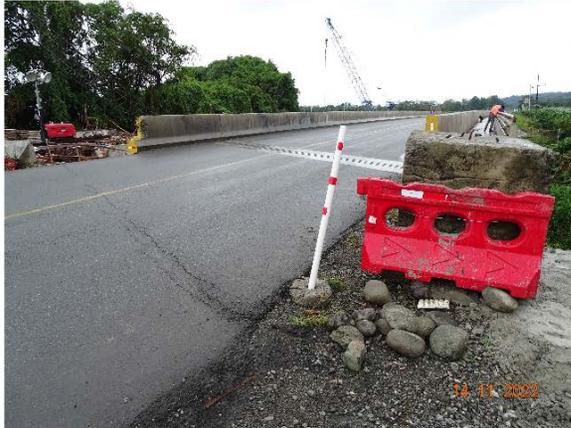
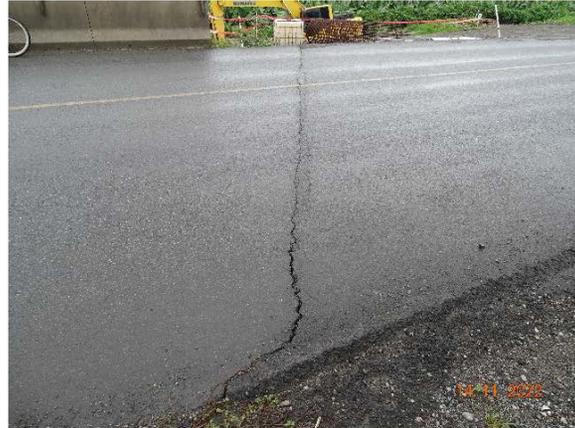
Por otro lado, en las visitas realizadas por el equipo auditor los días 25 y 26 de octubre del 2022, así como el día 14 de noviembre del 2022 se evidenció que los puentes sobre los ríos Rojo, Cuba, Aguas Claras y San Miguel presentan patologías similares a lo observado en la Figura 44, tal y como se aprecia en el siguiente registro fotográfico, en el cual se evidencia que existen señales de la formación de una grieta transversal en la zona de interacción entre la losa de aproximación y el pavimento

Figura 46. Deterioro en losa de aproximación del puente sobre río Cuba. Fecha: 14 de noviembre de 2022.

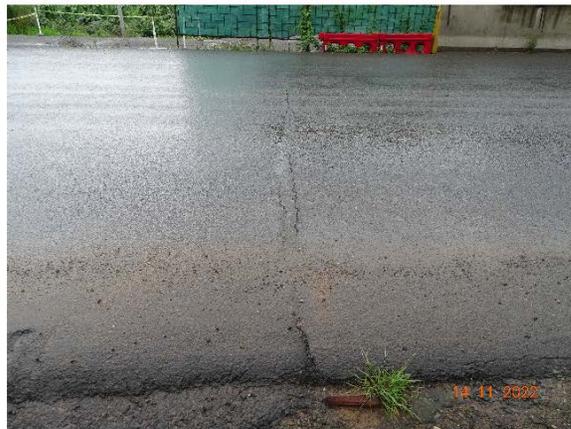
Aproximación bastión 1

Figura 47. Deterioro en losa de aproximación del puente sobre río Rojo . Fecha: 14 de noviembre de 2022.

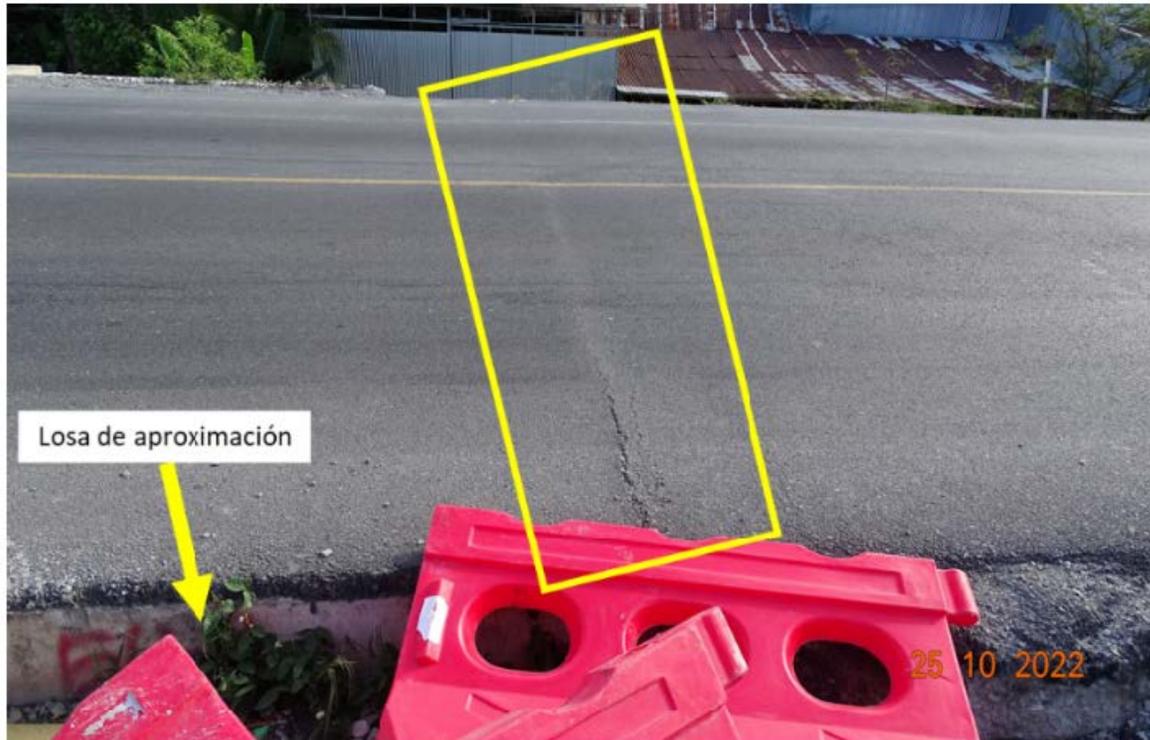
Figura 48. Deterioro en losa de aproximación del puente sobre río San Miguel. Fecha: 25 de octubre de 2022.

En relación con estos deterioros, se destaca que, uno de los objetivos principales de la losa de aproximación es brindar una transición de rigidez al ingreso de los puentes, que permita evitar asentamientos fuertes en la zona de los rellenos de aproximación como consecuencia de las cargas vehiculares, de forma que sea posible proteger esos rellenos ante la acción del tránsito y evitar la permeabilidad del agua a esa región del puente. En ese sentido, la problemática evidenciada en las figuras anteriores supone un defecto, dado que no representa una transición adecuada hacia el puente, además, al generarse el agrietamiento transversal incluso a nivel de capa de rodadura, se puede dar la filtración de agua hacia las capas inferiores y hacia el relleno de aproximación, esa condición puede agravar el deterioro de esa sección al erosionarse con el paso del agua, posibilitando asentamientos mayores que podrían representar deflexiones más altas en la losa.

Con base en los registros fotográficos expuestos anteriormente, la Unidad Ejecutora respondió por medio del oficio UE32-DRA-01-2024-0233 (0397) del 21 de marzo de 2024 que se tiene la intención de establecer comunicación con la UNOPS para asegurar que los asuntos pendientes sean adecuadamente resueltos. Sin embargo, a la fecha de emisión de este informe, no se tiene conocimiento de que se hayan aplicado medidas correctivas para atender los problemas de deterioros en las losas de aproximación, aunque si afirman que se tiene una No Conformidad abierta y a la espera de que el contratista presente un “plan de solución”.

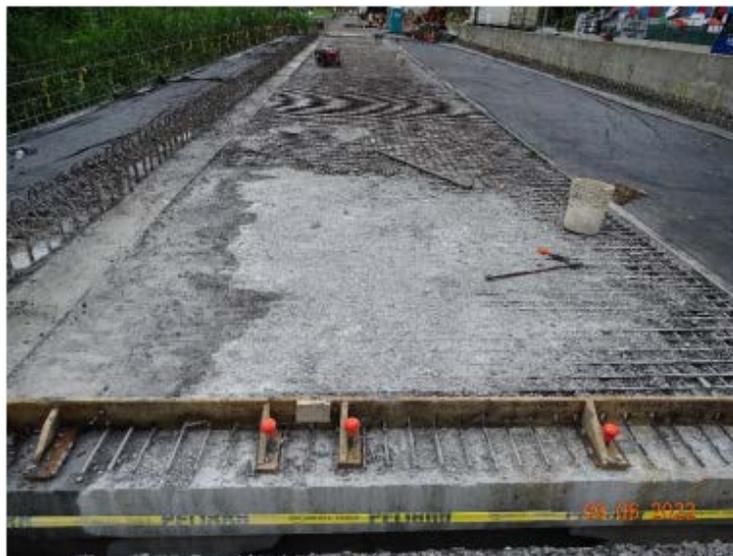
Figura 54. Concreto endurecido sin protección para sobrelosa del puente sobre el río Danta Est. 57+341.
Fecha. 09 de junio del 2022

Lo mencionado anteriormente se remitió a la Unidad Ejecutora mediante el oficio EIC-Lanamme-512-2022 del 17 de junio del 2022, donde se indicó que la existencia de este material

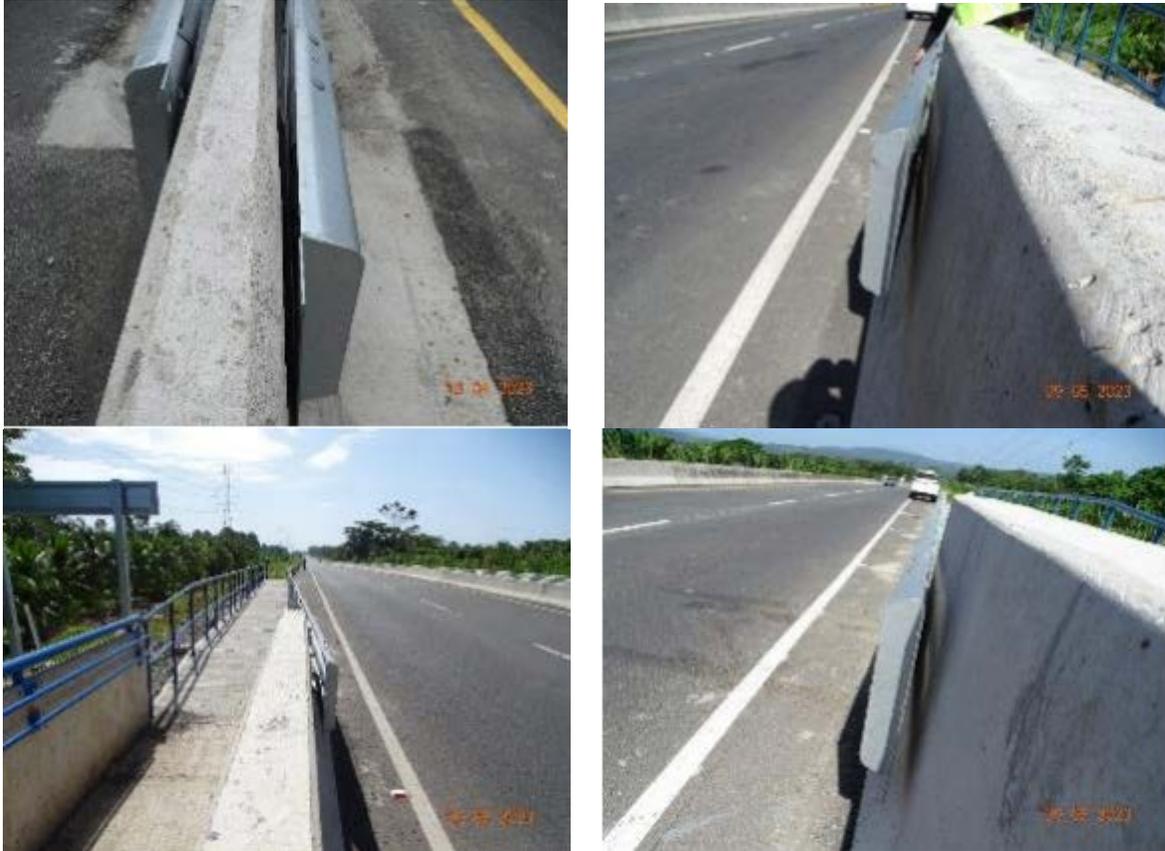
Transición de barrera rígida-semirrígida sin fijación adecuada

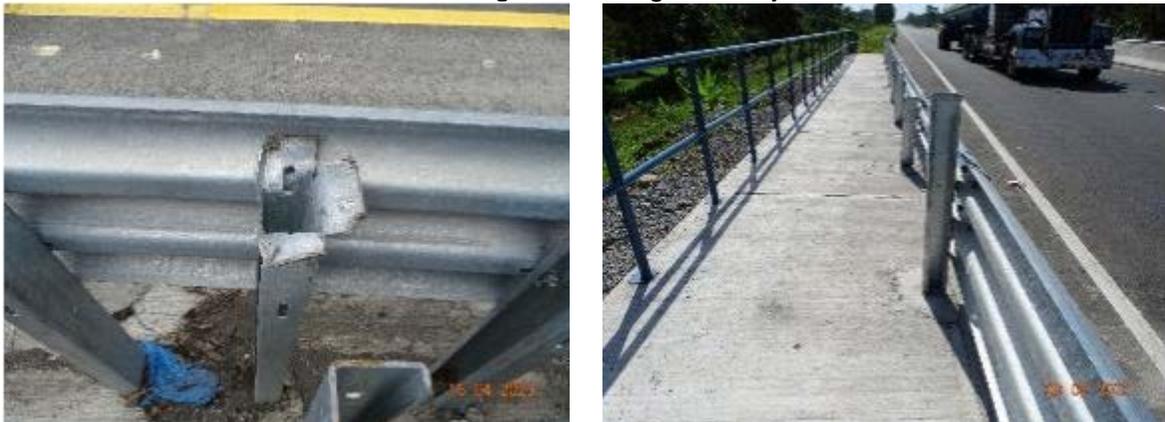
Deficiencias en el proceso de instalación del soporte

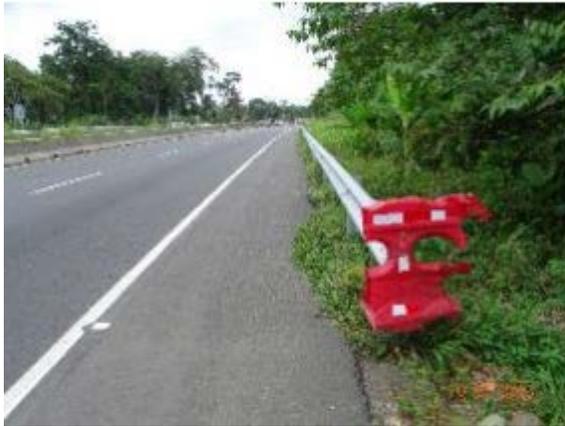
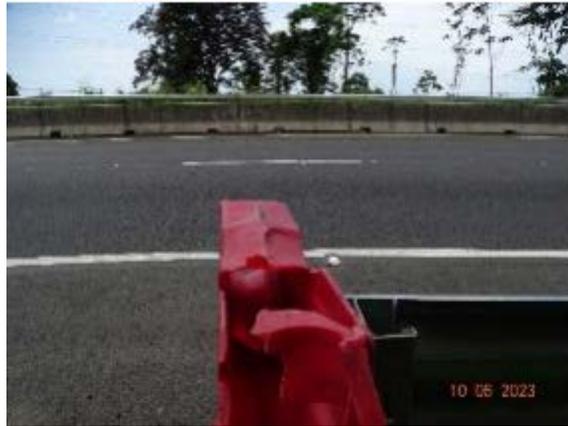
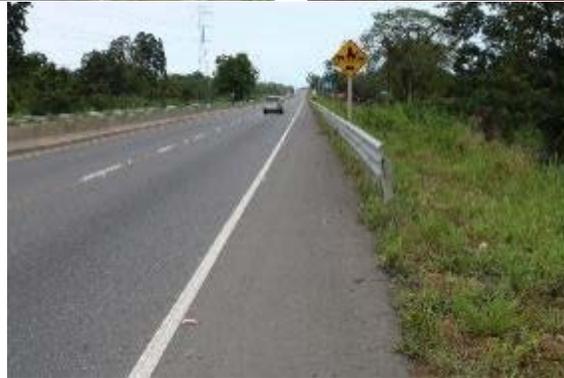
Barreras sin terminales finales adecuadas. Est. 127+040. Fecha: 10 de mayo, 2023
