Informe en versión final EIC-Lanamme-INF-0284-2024

Informe de Auditoría Técnica

Análisis de desempeño y seguimiento del proyecto: Ampliación y rehabilitación de la Ruta Nacional N°1, Carretera Interamericana Norte, sección: Limonal – Cañas

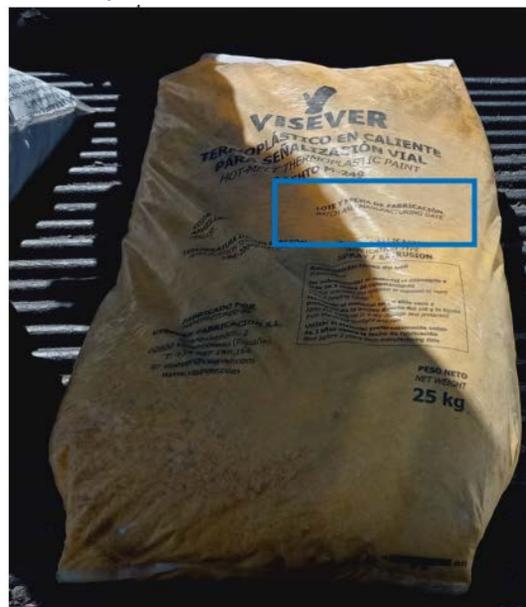
1. De acuerdo con el Informe de resultados de ensayos EN-1345-CR, el material termoplástico color amarillo fue enviado a un laboratorio europeo para analizarse. Se hace referencia en la documentación aportada por la Administración a un número de lote: 24112201, que indicaron como muestra testigo de los lotes que han enviado al proyecto, sin embargo, con la documentación aportada al LanammeUCR no se pudo dar trazabilidad al lote. Como se puede observar en la Figura 2, el saco de termoplástico color amarillo, tomado como muestra en campo durante el momento de la aplicación el día 12 de enero de 2023, no cuenta con el número del lote. Se enmarca en un recuadro el lugar destinado para indicar el número de lote del producto, sin la información correspondiente. Debido esta razón no se puede determinar que la muestra sea representativa para efectos de comparación de resultados.

Figura 2. Fotografía el saco de termoplástico color amarillo

2. Revisando el informe del laboratorio EN-1345-CR aportado, donde se presentan los resultados de los análisis. Se constata que los métodos de ensayo utilizados son bajo normativa europea, mientras que en el LanammeUCR se aplicaron los métodos de ensayo nacionales homologados por INTECO, basados en las normas ASTM. Al no contar con los protocolos de los métodos de ensayo europeos no se puede afirmar que los resultados sean comparables.
3. En función de la presentación de resultados del método de ensayo de color en el informe del laboratorio EN-1345-CR aportado, se puede descartar la comparación de los resultados del análisis, ya que a nivel nacional el requisito se debe determinar en términos del discriminante ΔE en unidades cielabs, que tiene como requisito un máximo

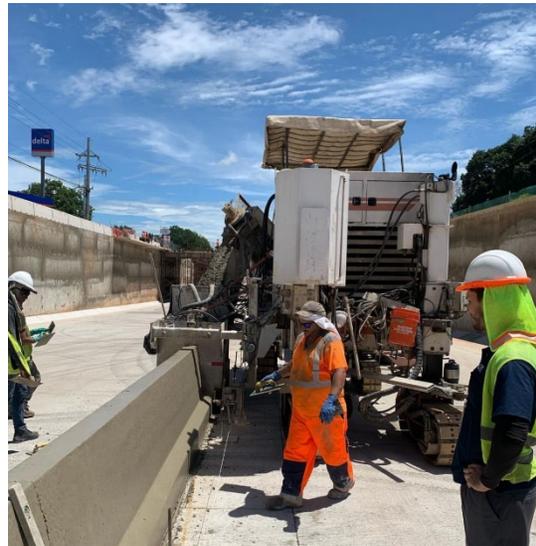
Figura 3. Inspección por parte del equipo auditor de la fabricación de las barreras

A partir de lo anterior, es criterio del equipo auditor que este tipo de modificaciones permite mejorar la seguridad vial de los usuarios de la vía ya que se logra brindar el nivel de contención que requiere el proyecto.

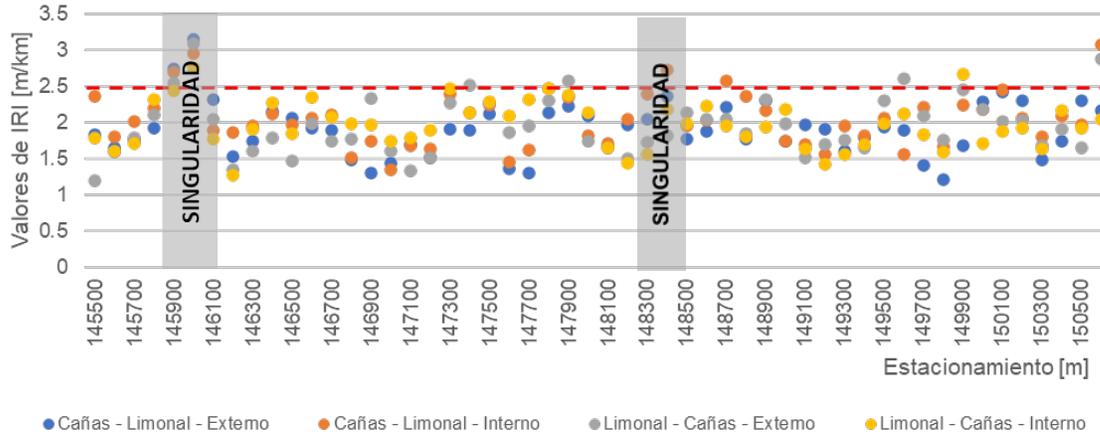
Figura 4. Revisión de valores puntuales (tramos de 100 m) vs el límite de 2,5 m/km Limonal Cañas | Cuatro carriles | Tramo 145+500 m – 150 + 670 m

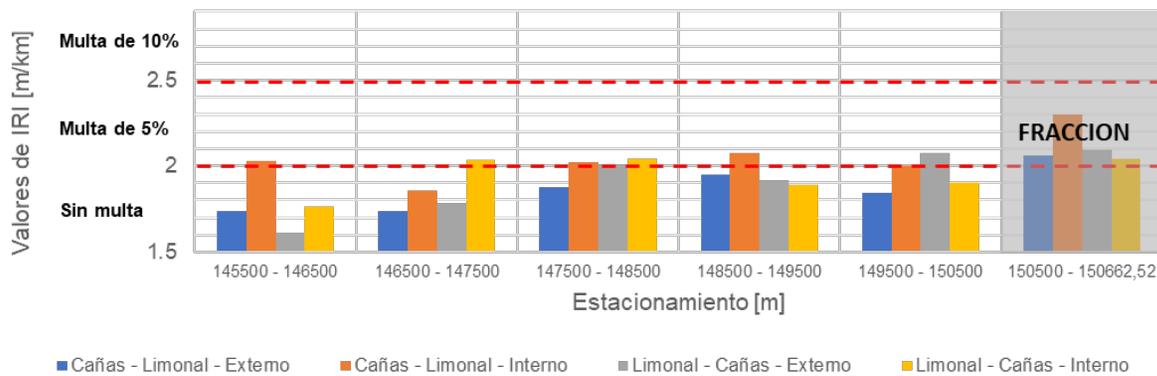
El análisis de la media fija pondera 10 tramos consecutivos, e incluye los valores de los tramos que incumplen el límite individual de 2,5 m/km. En la Figura 5, se pueden observar los valores de multa que aplican para cada rango de IRI, acorde con la Tabla 10. Algunos tramos se encuentran levemente por encima del límite de 2,0 m/km y de forma preliminar se puede considerar que la reparación de tramos de 100 m por encima del límite individual podría eliminar la condición de tramos que requieran multa, sin embargo, en otros tramos, mejorar la media fija podría requerir trabajos de mayor extensión.

Figura 5. Revisión de media fija (tramos de 1000 m) vs rangos de multas Limonal Cañas | Cuatro carriles | Tramo 145+500 m – 150 + 670 m

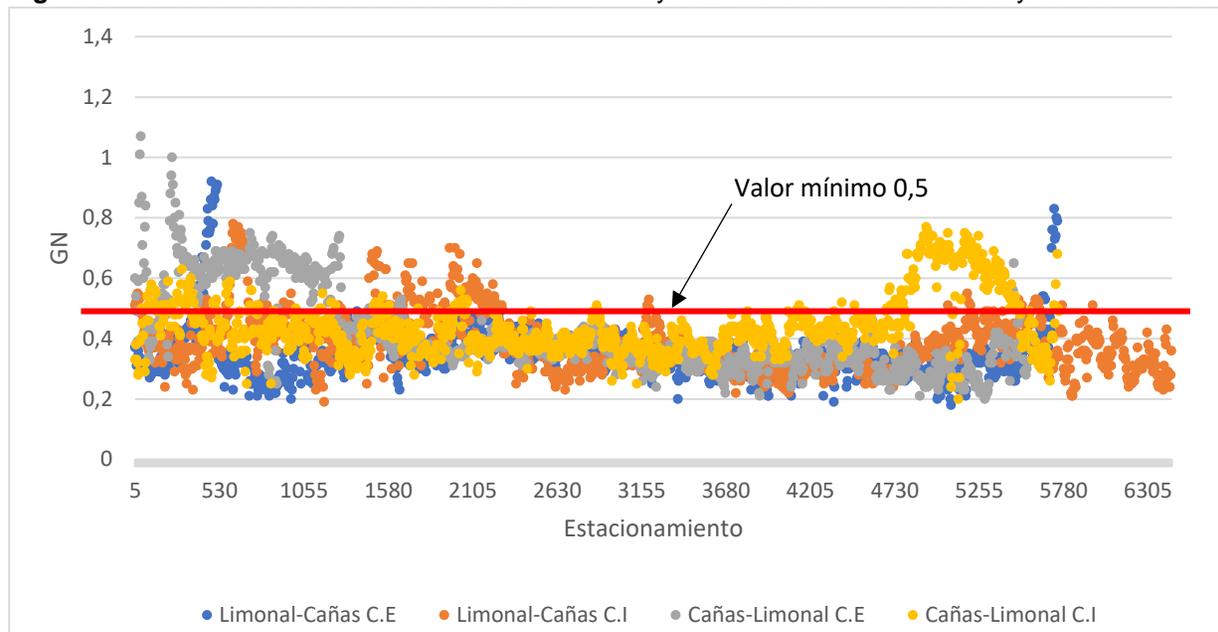
Figura 6. Variación del coeficiente de fricción en el Proyecto. Sentido Limonal Cañas y Cañas Limonal.

Como se puede observar, la mayoría de los valores son menores al mínimo recomendado que se menciona en la Tabla 12, lo cual puede generar que el agarre entre los vehículos y el pavimento no sea el óptimo, lo cual a la postre podría aumentar la probabilidad de accidentes en la vía.

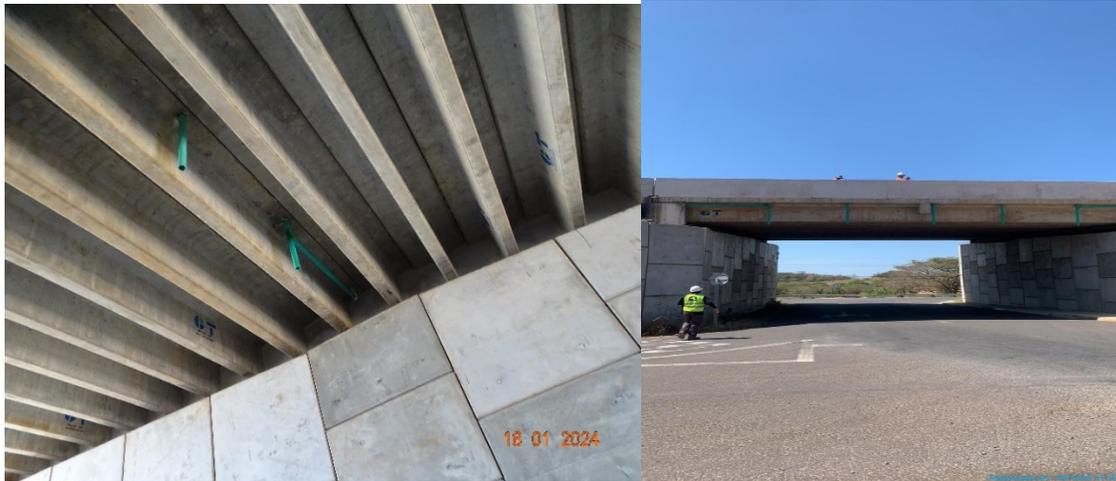
Figura 9. Drenaje en el paso a desnivel Aserradero.

Esta situación se había indicado como parte del informe de auditoría EIC-Lanamme-INF-1764-2022. Posteriormente, por medio del oficio EIC-Lanamme-947-2023 del 04 de octubre del 2023 se reiteró la consulta sobre los trabajos de drenajes en los pasos a desnivel. Ante esto la Administración respondió por medio del oficio DM-PACAS-2023-0776 del 27 de octubre del 2023, remitiendo el oficio 1575-2023 del 20 de octubre del 2023 por parte de la Unidad Ejecutora. Por lo tanto, la respuesta indica que el proyecto se encuentra en etapa de notificación de defectos y estas obras se encuentran dentro del programa del Contratista.

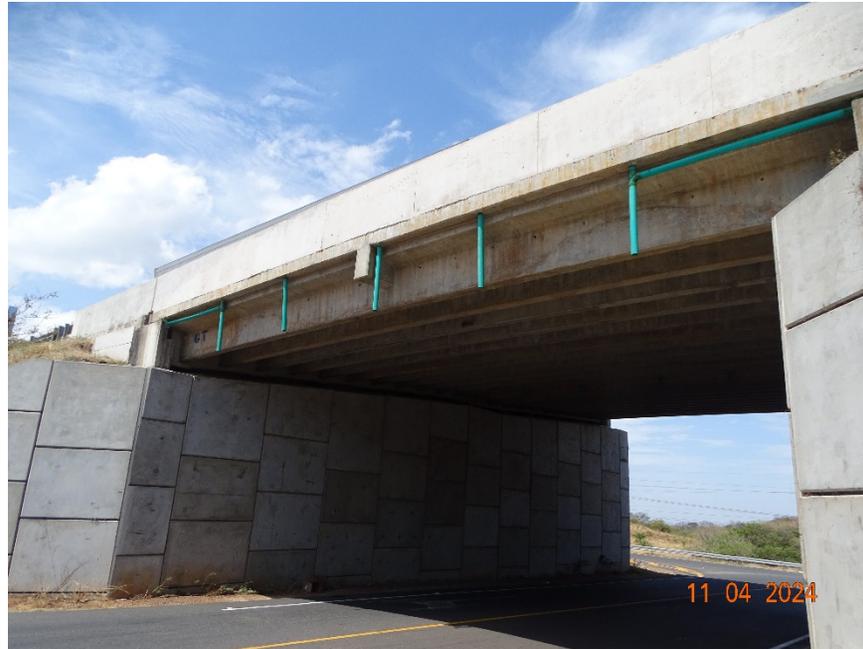
La Unidad Supervisora emitió el oficio CR1-DI-0190-2024 donde confirman que la colocación de bajantes estaba en proceso. Por medio de la visita del 11 de abril del 2024 se comprobó que los bajantes fueron colocados como se aprecia en la siguiente figura.

Figura 10. Bajantes colocados en paso a desnivel.

Ahora, si bien es cierto la colocación de bajantes fue finalizada, es importante recalcar que las aguas pluviales recogidas por medio de los bajantes terminan directamente en la calle. Por lo tanto, se considera que es parte de las buenas prácticas de la ingeniería canalizar el agua que se recoge de modo que se disponga hacia un sitio adecuado.

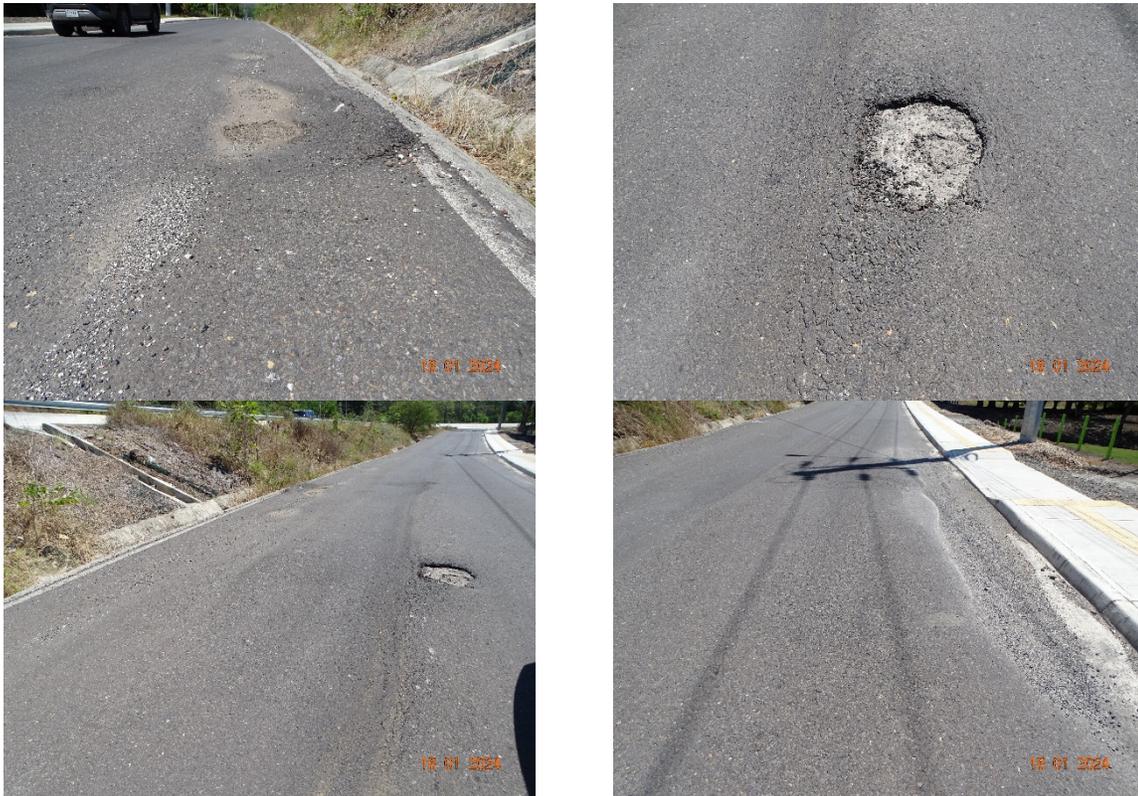
Por otro lado, durante las visitas al proyecto se observaron ciertas marginales con deterioros prematuros, como se aprecia en el siguiente registro fotográfico:

Figura 11. Deterioros en marginales.

Esta condición de las marginales ya había sido notificada a la Unidad Ejecutora en el Informe EIC-Lanamme-INF-1764-2022, en donde se presenta un estudio de deflexiones realizado por el LanammeUCR y analiza la capacidad estructural de las capas de la estructura de pavimento. Asimismo, en el oficio de respuesta DM-2022-3049 (de fecha 06/07/2022), la Administración adjunta el oficio CR1-DI-0840-2022 (de fecha 01/07/2022), donde la Supervisión indica que es responsabilidad del Contratista realizar las evaluaciones correspondientes y proponer la intervención necesaria para restituir la condición estructural de todas las capas del pavimento que garantice un desempeño adecuado de las marginales durante toda la vida útil de diseño.

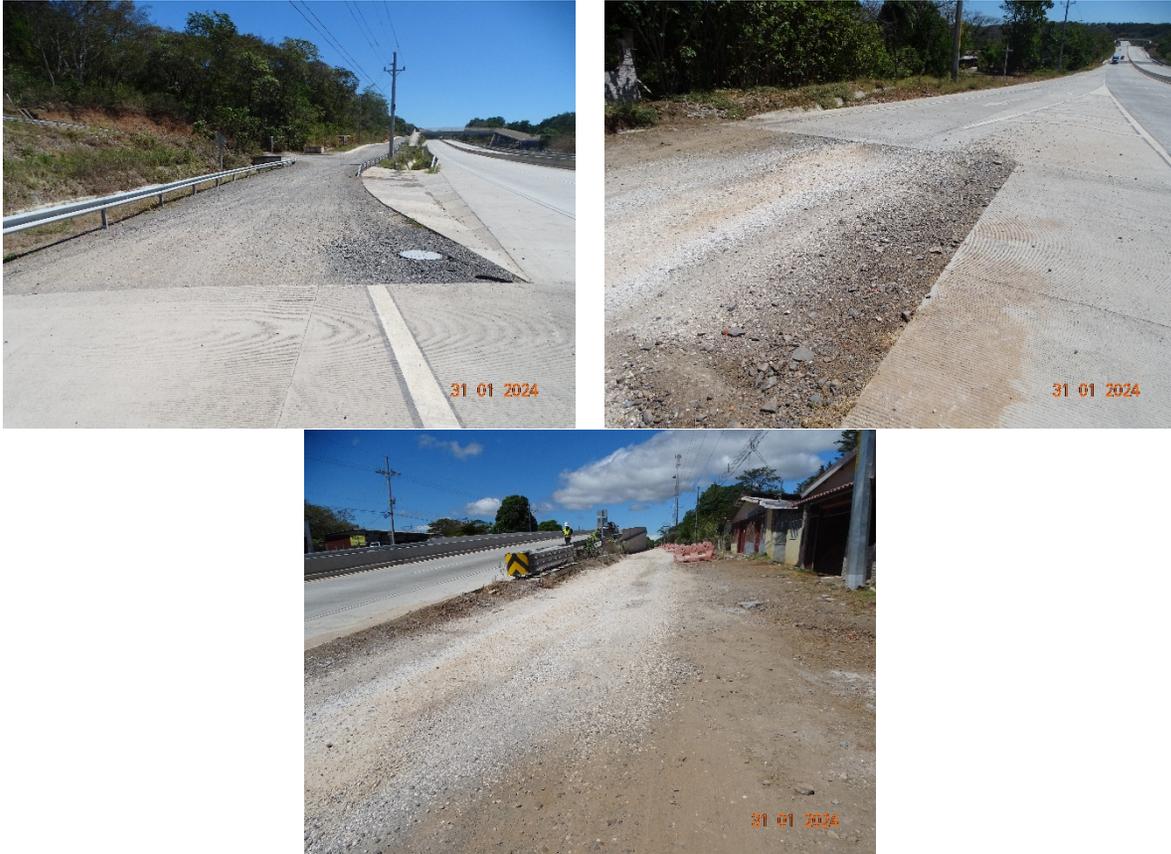
marginal para restituir la condición estructural de todas las capas del pavimento que garantice el desempeño adecuado de la marginal durante toda la vida útil de diseño. Asimismo, también se evidenciaron algunas marginales pendientes de finalizar como se presenta en la Figura 12.

Figura 12. Marginales pendientes de finalización.

La Unidad Supervisora, basándose en el estado actual de las calles marginales, emitió el oficio CR1-DI-0190-2024. En este documento, se confirma que las calles marginales de alto tránsito se construyeron siguiendo los diseños aprobados. En una reunión virtual llevada a cabo el 29 de febrero, la Unidad Supervisora declaró que el Contratante decidió no llevar a cabo las actividades de rehabilitación previstas en el contrato de construcción actual. Esta decisión se tomó debido a la necesidad de priorizar y ajustarse al monto autorizado del contrato, destinando los fondos requeridos para el ítem CR.402.01(d) a otras actividades prioritarias dentro del proyecto.

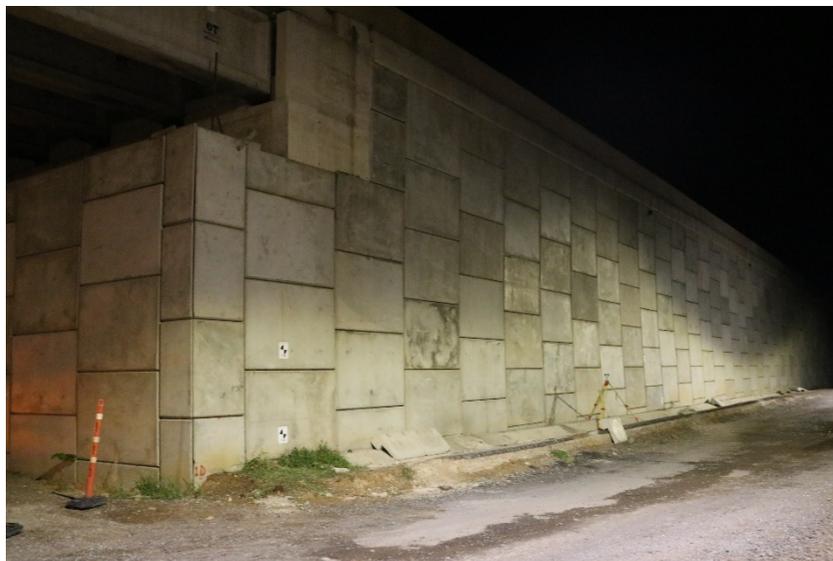
Por lo tanto, este incumplimiento a la normativa fue comunicado mediante el informe final EIC-Lanamme-INF-1764-2022. Posteriormente, como parte del seguimiento al proyecto se realizó una medición en conjunto con la Escuela de Ingeniería Topográfica en mayo del 2023 (ver Figura 13) con el propósito de determinar la existencia de avances en el deterioro del muro. Los resultados se emitieron en el Informe de Visita Técnica y Levantamiento en el Paso Elevado San Miguel en Ruta Nacional 1, Limonal – Cañas de junio del 2023, donde se evidenció un aumento en las desviaciones de la verticalidad del muro, pues se observaron desviaciones superiores.

“Por ejemplo, en la sección 0+006.67 el mayor desplazamiento equivale a 190 mm a una altura de 7.62 m, lo que de acuerdo al CR-2010 no debería superar los 33.02 mm, es decir supera la tolerancia establecida en 156.98 mm (375.41 %) de lo esperado. Además, en la sección 0+087.99 el mayor desplazamiento equivale a 168 mm a una altura de 9.45 m, lo que no debería superar los 40.95 mm, es decir supera lo esperado en 127.05 mm (210.26%)”.

Figura 13. Muro San Miguel durante las mediciones de la Escuela de Ingeniería Topográfica.

Esta información fue emitida mediante el oficio EIC-Lanamme-594-2023, en el cual se concluyó que a lo largo de la pared del paso a desnivel existe un desplazamiento importante que en algunos puntos supera la tolerancia permitida de 13 mm por cada 3 m de altura recomendados para el tipo de suelo del lugar según el CR-2010. Ante esto la Unidad Ejecutora respondió mediante el oficio DM-PACAS-2023-0565 en el cual adjuntaban el oficio CR1-DI-0736-2023, donde se indicó que se estaba monitoreando y que este tema se había discutido previamente en agosto 2022 en una reunión con el equipo auditor.

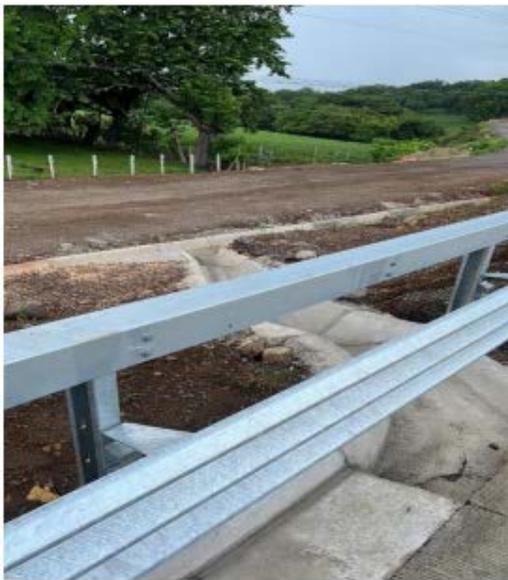
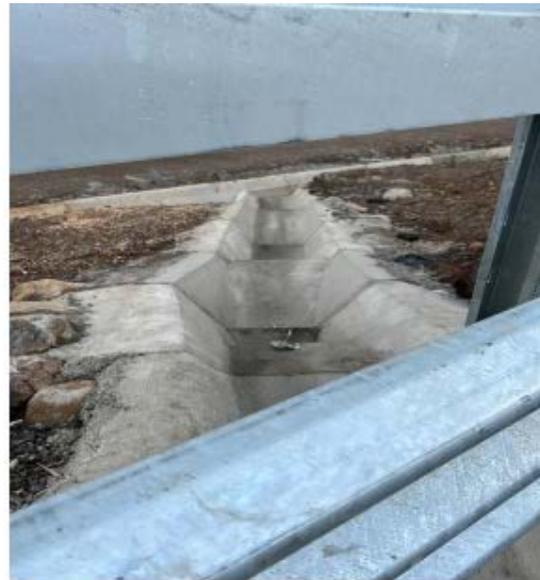
Por lo tanto, en el oficio EIC-Lanamme-456-2023 del 19 de junio del 2023 se detallan algunas de las obras pendientes en el proyecto a la fecha de emisión del oficio. Asimismo, en el oficio de respuesta CR1-DI-0599-2023 (del 29 de junio del 2023) la Unidad Ejecutora procede a dar respuesta a las observaciones emitidas por el equipo auditor. En primer lugar, se reportaron múltiples obras de drenaje inconclusas, ante lo que la Unidad Ejecutora respondió que las obras de drenaje se encontraban en ejecución de acuerdo con el programa de trabajo del Contratista y únicamente se había intervenido el punto número 3 (ver Figura 14).

Figura 14. Obras de drenaje intervenidas por el Contratista.

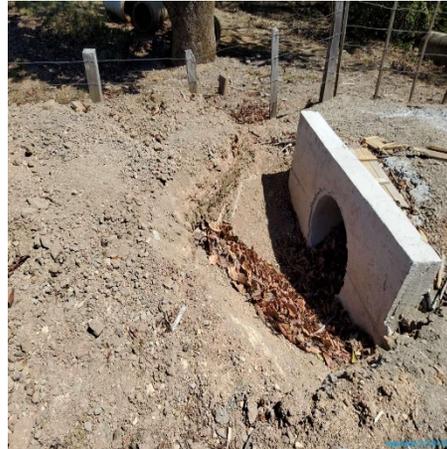
No obstante, en la visita del 31 de enero del 2024 se observaron obras de drenaje inconclusas, las cuales se presentan en el siguiente registro fotográfico.

Figura 15. Obras de drenaje inconclusas. Ubicación Lat: 10.3195, Lon: 85.0459. Fecha: 31 de enero del 2024

Por medio del oficio DM-PACAS-2024-147 se remitió el oficio de la Unidad Supervisora numerado CR1-DI-0190-2024, en donde se indica que para el drenaje de la Figura 15 se indicó que el acceso corresponde a la finca privada de un propietario en donde se hizo necesario tramitar una expropiación para construir el canal para evacuar las aguas hacia río Lajas; sin embargo, no se pudo acceder a la propiedad por parte del dueño por lo cual no se pudo terminar el desagüe.

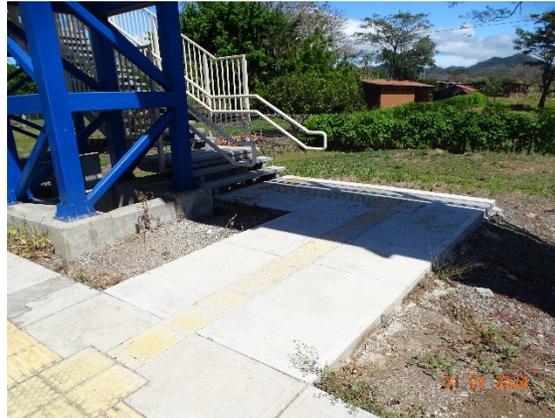
En la visita del 31 de enero del 2024 se verificó que todos los puentes estaban en operación y únicamente se identificó la falta de baranda en uno de los puentes peatonales, como se aprecia en la Figura 16.

Figura 16. Falta de baranda en el puente peatonal. Ubicación Lat: 10.3713, Lon: -85.0857. Fecha: 31 de enero del 2024

Ante esto por medio del oficio de la Unidad Supervisora numerado CR1-DI-0190-2024 se indica que para la atención de estos desniveles se cuenta con el renglón de pago **CR.617.01 (d) Sistema de barrera de seguridad, tipo baranda peatonal**, donde las cantidades ejecutadas con cargo a este renglón de pago fue de 557 m, por lo cual se procedió a priorizar la necesidad de colocación de barrera peatonal en otros sectores. Esto quiere decir que en esta zona la condición se mantiene hasta la fecha y no se tiene previsto agregar baranda de seguridad. Sin embargo, es criterio del equipo auditor que esta obra se debió terminar como parte del contrato original.

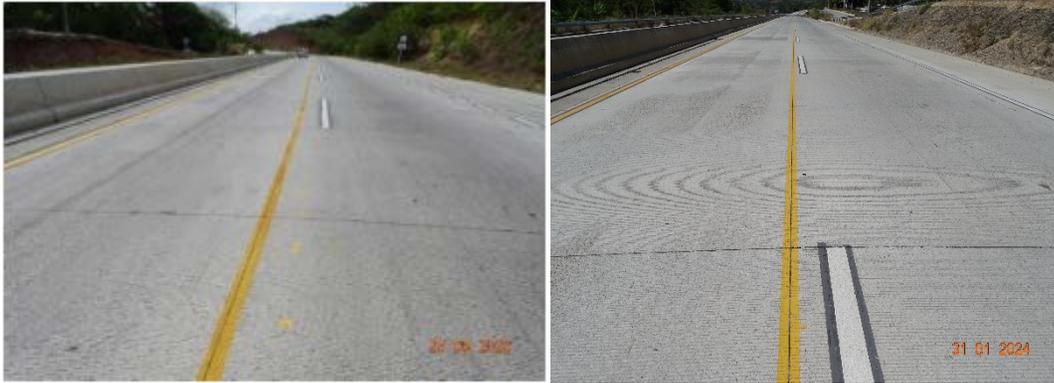
Otro de los temas mencionados por el equipo auditor es la falta de borrado de la demarcación temporal (ver Figura 25), ante lo que la Unidad Ejecutora respondió que esta actividad es un punto controvertido con el Contratista, dado que está cobrando un costo adicional por llevar a cabo la actividad, por lo que se está a la espera de ser elevado a la instancia que corresponda según el Contrato. Hasta la fecha de la última visita al proyecto, se evidenció que es una condición recurrente y este defecto se encuentra dentro de la notificación de defectos que el Contratista deberá subsanar.

Figura 17. Falta de borrado de la demarcación temporal. Fecha: 31 de enero del 2024

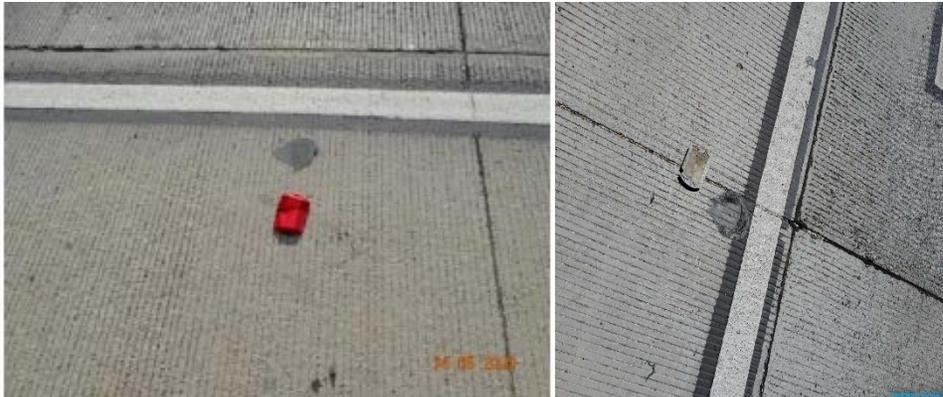
Igualmente, sobre el desprendimiento prematuro de captaluces se tiene abierta el Acta de Notificación de Defectos No. 21, pues esta condición es recurrente a lo largo de todo el proyecto. Estos defectos deben ser corregidos por el Contratista durante el periodo de corrección de defectos, a la cual la Unidad Supervisora le dará seguimiento.

Figura 18. Desprendimiento prematuro de captaluces. Fecha: 31 de enero del 2024

Por medio del oficio CR1-DI-0190-2024 se hizo de conocimiento al equipo auditor que aún se tiene abierta la Notificación de Defectos No. 21 y se está a la espera de las acciones correctivas por parte del Contratista. Se adjuntó la ficha técnica del epóxico que pretende usarse; sin embargo, se está a la espera de la campaña de reposición de captaluces para valorar en campo el comportamiento de los adherentes que propone el Contratista. Asimismo, afirman que la garantía de los captaluces es de un año después de colocado, por lo que el Contratista mantendrá esta garantía por un año después de colocados los captaluces. Sin embargo, en gira realizada por el equipo auditor realizada el 11 de abril se observa que la condición evidenciada se mantiene.

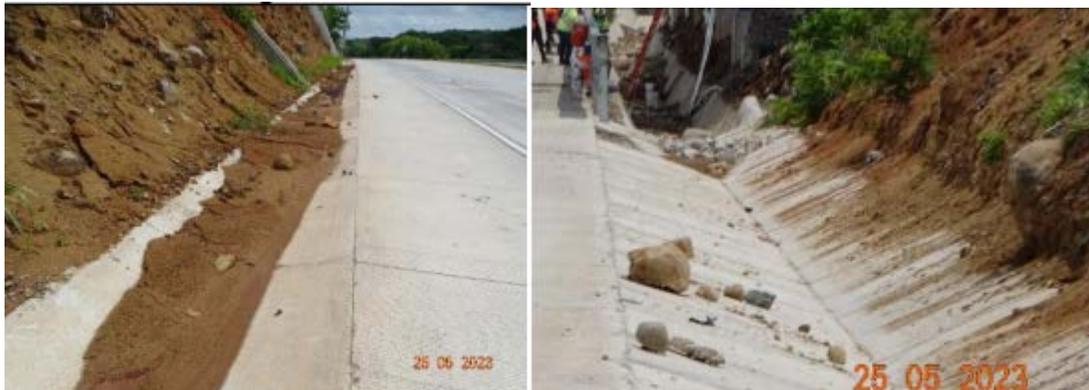
Adicionalmente, en el oficio EIC-Lanamme-456-2023 también se indicó que durante las visitas del 25 y 26 de mayo del 2023 también se ha identificado el desprendimiento de rocas desde los taludes que han sido conformados, lo cual representa no solo la susceptibilidad de dichos

taludes a la erosión, sino que, además, constituye una afectación desde el punto de vista de la seguridad vial, ya que parte de ese material puede acabar en la superficie de ruedo o quedar acumulado en la cuneta reduciendo la capacidad hidráulica de esos elementos. En el siguiente registro fotográfico se puede observar la condición de desprendimientos identificada:

Figura 19. Taludes con desprendimiento y signos de erosión. Fecha: 25 de mayo del 2023

Esta situación se informó y anteriormente se emitió la No Conformidad 152 por parte de la Supervisora por los problemas de erosión en el talud provocando desprendimiento de contracunetas, la cual a la fecha se mantiene abierta. Ante esto en el oficio 0982-2023 de fecha 20 de junio 2023 de la Unidad Ejecutora presentó los resultados de la evaluación geotécnica cualitativa para el control de erosión de los taludes del proyecto. Con base en dicho informe el día 28 de junio de 2023 se realizó una visita conjunta entre la Unidad Supervisora, Unidad Ejecutora y Contratista para la definición de las soluciones dentro de los alcances del presupuesto del Contrato.

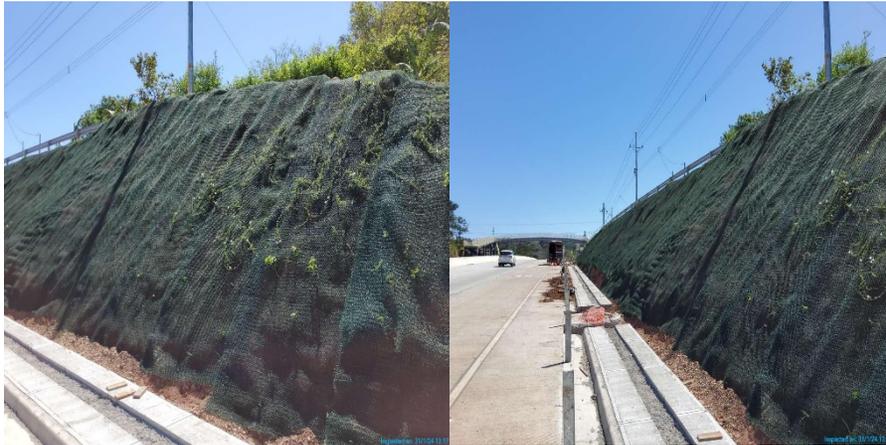
Figura 20. Solución implementada en el proyecto para evitar el desprendimiento del talud. Fecha: 31 de enero del 2024

Por lo tanto, la solución implementada en el proyecto fue la colocación de vegetación y geotextil para evitar el desprendimiento del talud. Durante la visita del 31 de enero del 2024 se observó que la situación fue parcialmente resuelta, pues se encontraba en proceso de colocación como se aprecia en la Figura 32.

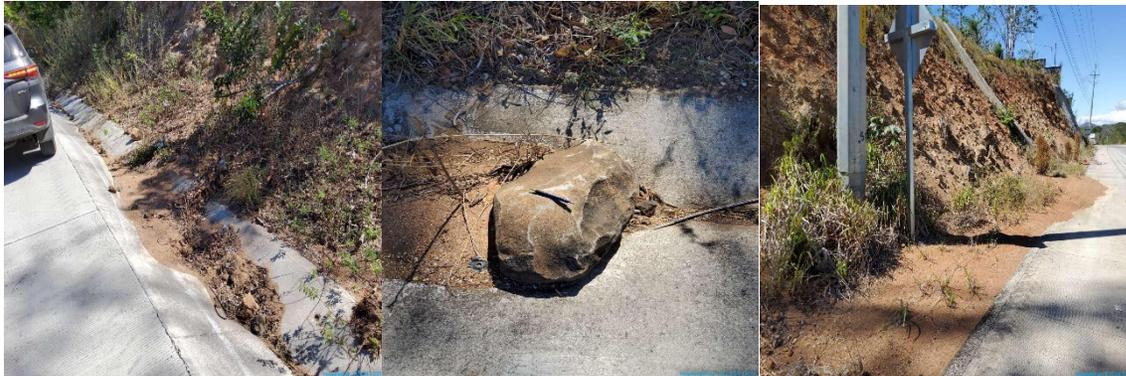
Sin embargo, la condición de material desprendido cubriendo las cunetas se mantiene, lo cual puede generar un riesgo a la seguridad vial o reducir la capacidad hidráulica. Por lo tanto, es criterio del equipo auditor que una vez se terminen los trabajos de recubrimiento se limpien las cunetas removiendo el material acumulado.

Figura 21. Material acumulado en cunetas debido al desprendimiento del talud. Fecha: 31 de enero del 2024
