1 de febrero de 2024  
**EIC-Lanamme-119-2024**

Asunto: Evaluación de camino municipal 3-02-051-00 Calle Volio y Calle El Canario,  
Municipalidad de Paraíso.

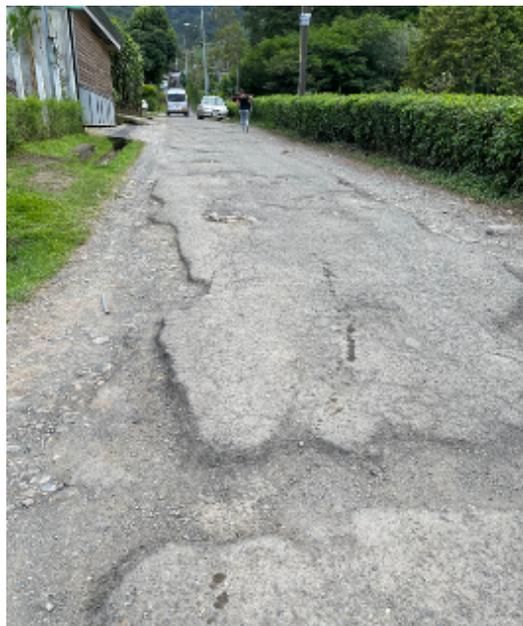
Esta sección se caracteriza por ser una zona con presencia de viviendas, principalmente. La topografía de la carretera es caracterizada por la presencia predominante de pendientes intermedias y algunas pocas zonas de planicie. La plataforma de la carretera está conformada con conglomerado bituminoso que de modo general presenta en buen estado a excepción de un tramo de aproximadamente 45 m donde se aprecian grandes deterioros superficiales (huecos, falta de material lateral – Ver fig. 2).

**Figura 2:** Sección con un alto nivel deterioro en la superficie de carpeta con plataforma asfáltica.  
Fuente: Lanamme UCR

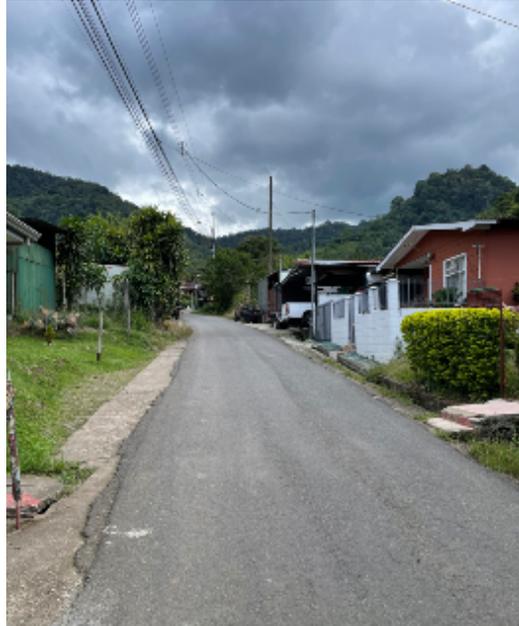
Carece de infraestructura para el manejo de aguas superficiales ni de aceras, con excepción de algunos tramos aislados. (ver figura 3).

**Figura 3:** Secciones con una buena plataforma de ruedo, pero con mínimo de manejo de aguas superficiales y aceras.  
Fuente: Lanamme UCR

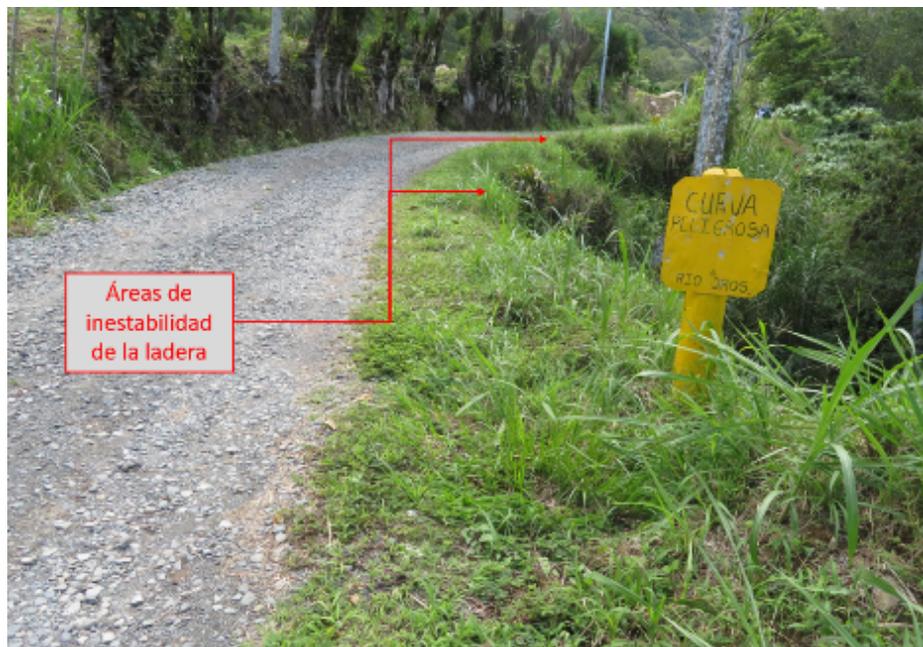
Aproximadamente a 600 m de la escuela, se observa un sector en curva donde están presentes dos deslizamientos en el espadón que compromete la estabilidad de la carretera. Las señales de seguridad vial s, no cumplen con la normativa o están ausentes, lo que

genera un potencial peligro para los usuarios. No hay barreras de contención vía ni ningún otro tipo de dispositivo de prevención (por lo menos hasta la fecha del día de la inspección – ver figuras 4 y 5). El ancho de la plataforma es de 3,0 m y cuenta con un espaldón con medidas de aproximadamente 1,30 m de media en el lado del río. El espaldón en estos dos puntos mencionados tiene una dimensión de 1 m en un caso y de 0, 2 m en el segundo.

**Figura 4:** Sección con problemas de inestabilidad de la ladera natural al margen de la plataforma.  
Fuente: Lanamme UCR

- Se recomienda fuertemente realizar un estudio geotécnico para determinar las condiciones reales de estas laderas y basado en este estudio, determinar la necesidad de realizar obras de contención, tipo muros en concreto o en gaviones.

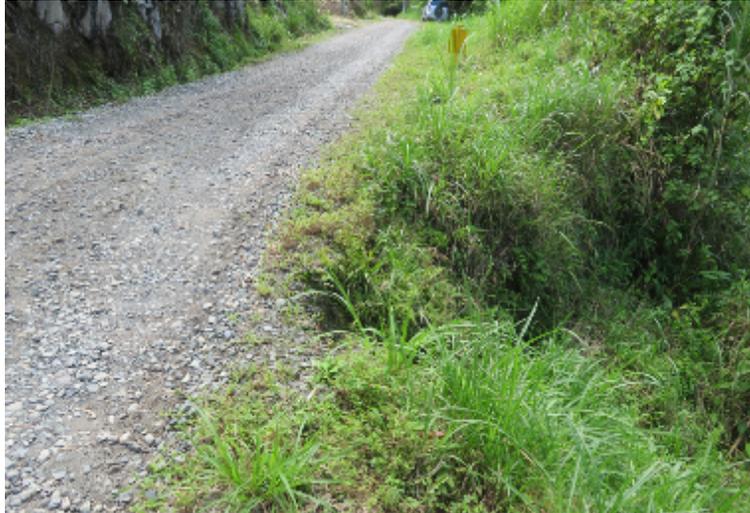
**Figura 5:** Inestabilidad de la ladera natural al margen de la plataforma.  
Fuente: Lanamme UCR

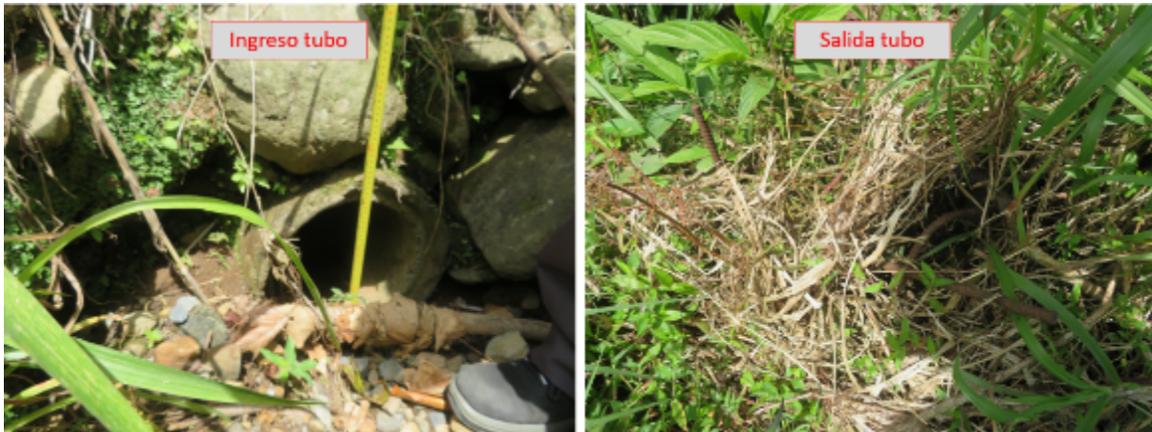
En este mismo punto, se existe un tubo de alcantarilla transversal entre la cuneta y el lado de la ladera hacia el río Oro. En ambas partes de la tubería, no hay cabezales de protección para el tubo ni para los márgenes de la calzada de la carretera, lo cual puede aumentar el problema de estabilidad, en mayor grado en el lado del talud hacia el río (salida del tubo – ver figura 6).

**Figura 6:** Ingreso y salida del tubo de paso transversal.  
Fuente: Lanamme UCR

- Para los tubos de paso transversal de aguas pluviales, se recomienda realizar los cabezales, delantales, disipadores de energía y otras obras necesarias con el objetivo de evitar el posible lavado de la plataforma y el socavamiento de los mismos tubos.

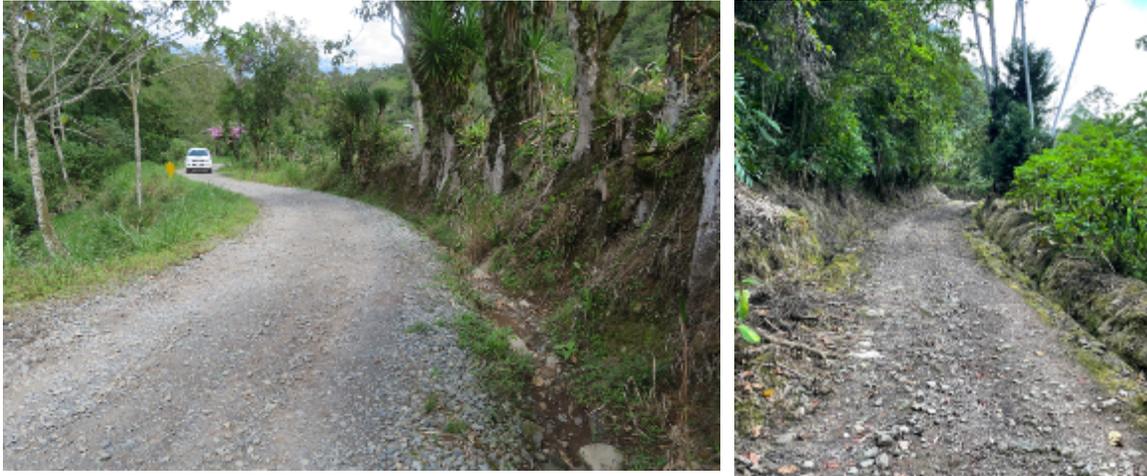
La conformación de las cunetas es en terreno natural, con dimensiones máximas entre 0,8 y 1 m de apertura, pero con poca profundidad. En otras secciones se verificaron aperturas máximas de menos de 0,4 m (ver figura 7)

**Figura 7:** Ejemplo de cunetas en terreno natural.  
Fuente: Lanamme UCR

- En la sección donde la superficie de ruedo está conformada por material granular (lastre), se recomienda realizar una limpieza en las zonas laterales de la calzada donde es evidente el depósito de material que favorece el empozamiento de las aguas pluviales. Igualmente verificar que el bombeo de la plataforma, para favorecer la conducción de las aguas pluviales hacia las cunetas y la conformación o limpieza de las cunetas.

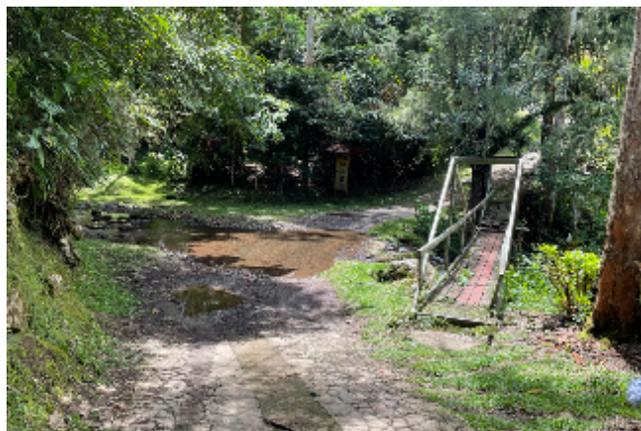
Se ubica en esta posición el atravesamiento de forma superficial de una pequeña quebrada de poca profundidad. En el lado de la carretera hacia el acantilado se encuentra un puente peatonal en estructura metálica. La estructura se muestra en malas condiciones, con varios elementos dañados por la corrosión y con el faltante de algunas piezas en la pasarela. (ver Figuras 8, 9 y 10)

**Figura 8:** Vista general del atravesamiento de la quebrada.  
Fuente: Lanamme UCR

- Se recomienda de clausurar el puente peatonal hasta que no se realicen los debidos estudios de la condición estructural del puente y las acciones necesarias que dicho estudio señale.

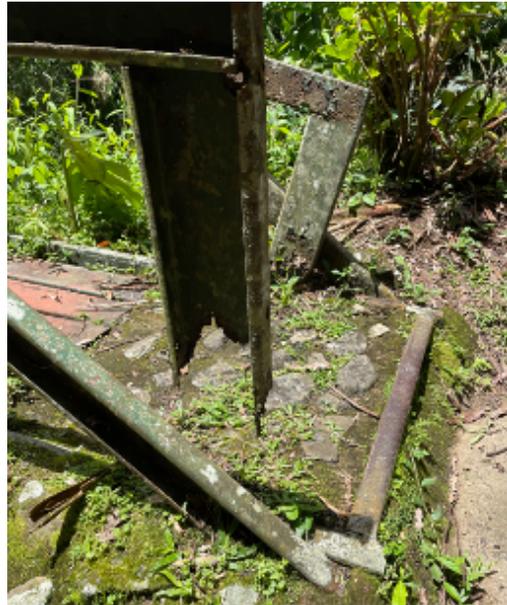
**Figura 9:** Elemento del puente dañado por la corrosión.  
Fuente: Lanamme UCR

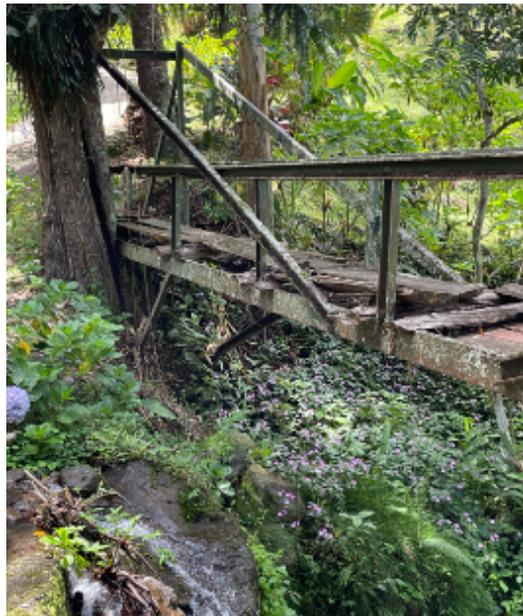
**Figura 10:** Elementos de la pasarela faltantes y sustituidos con elementos de madera sueltos.  
Fuente: Lanamme UCR

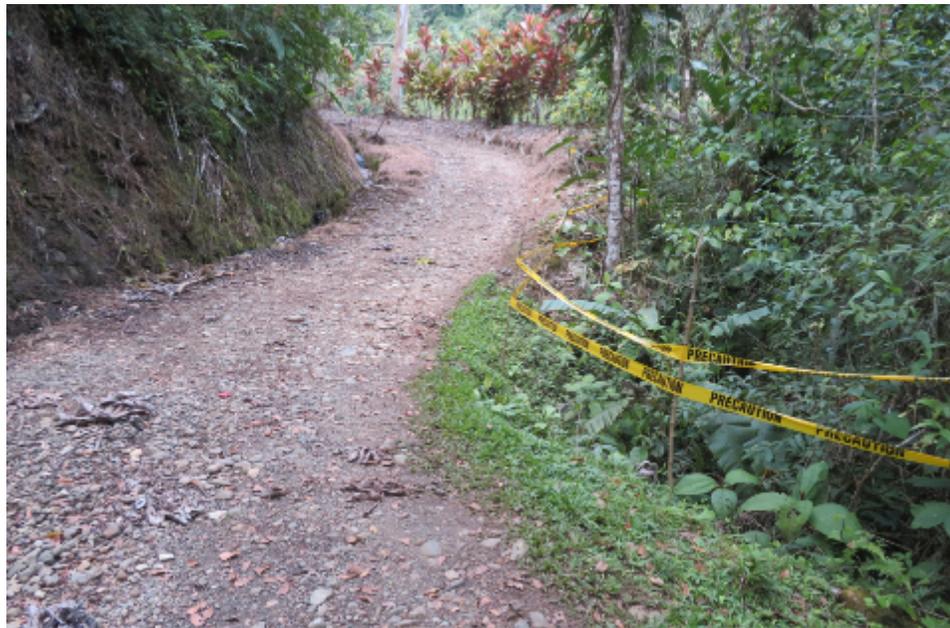
En la sección final de la carretera se encuentra otro punto con inestabilidad de la ladera natural. Al igual que el primer punto, la inestabilidad se encuentra en una sección curva de la carretera en donde está presente un tubo de alcantarilla de paso trasversal de las aguas pluviales. En ese punto en particular, hay una conjunción de aguas de una pequeña quebrada y de la recolección de aguas de la cuneta. El tubo de paso, de 80 cm de diámetro, no cuenta con cabezales en concreto reforzado en ninguno de los dos lados. En el lado de la salida del agua, es donde se encuentra la inestabilidad de la carretera. Este punto de peligro está señalado con una cinta de advertencia. La carretera tiene una medida transversal de 3 m. y está conformada con material granular y tierra. Existe poco o ningún espaldón en el lado del talud aguas abajo. En el lado opuesto esta una cuneta conformada con materiales naturales. (ver figura 11).

**Figura 11:** Vista general de la carretera y señalación del peligro en la ladera a borde calzada.  
Fuente: Lanamme UCR

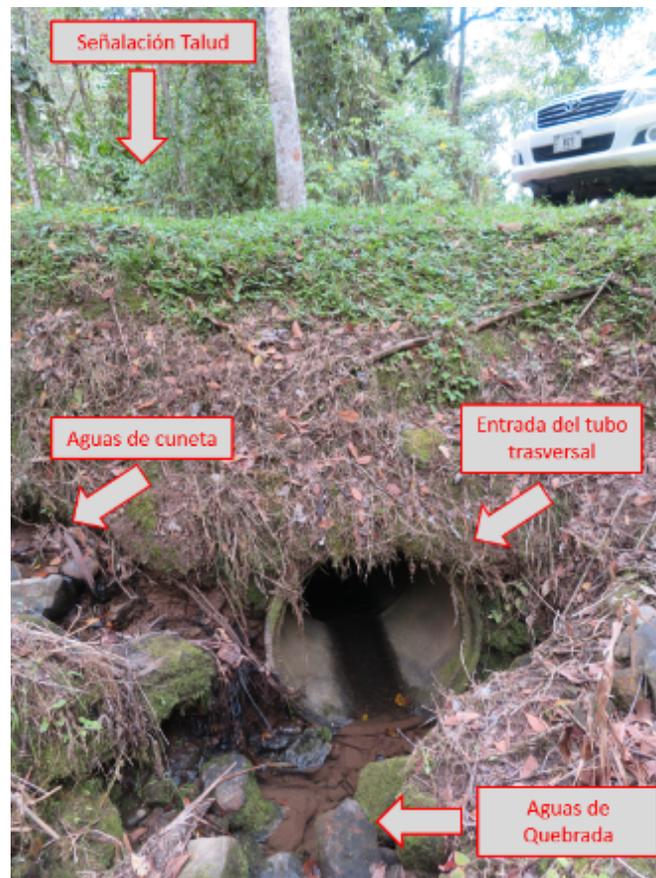
**Figura 12:** Tubo de paso de aguas pluviales.  
Fuente: Lanamme UCR

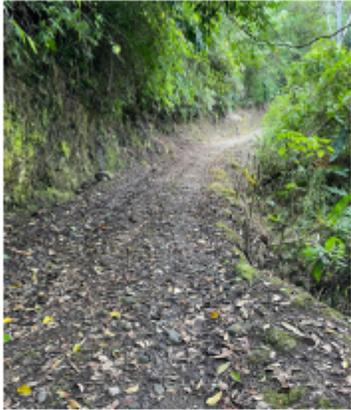
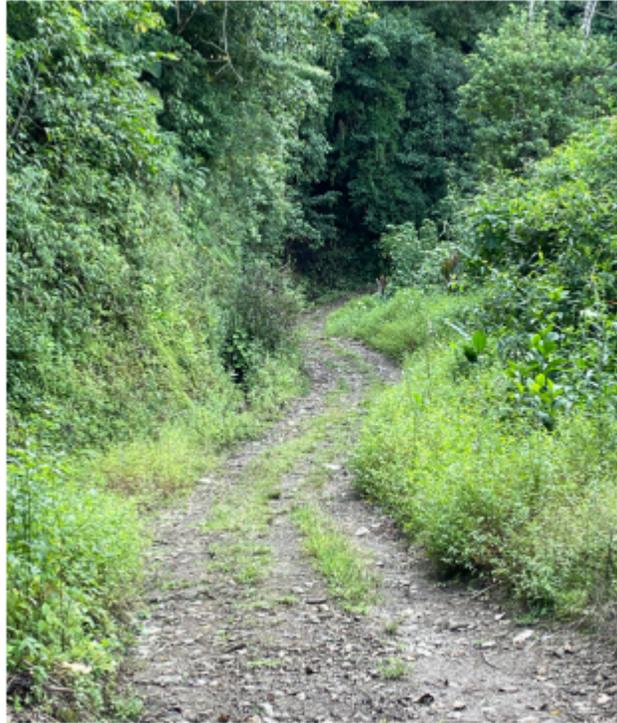
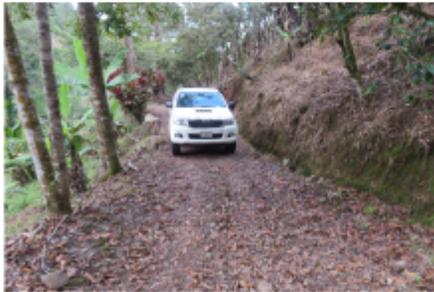
Después de esta ubicación, la plataforma de la carretera está conformada totalmente con material granular y tierra. La sección de la calzada se reduce a dimensiones que van desde los 2,70 hasta 2,10 m. Se encuentra siempre conformación de cuneta con materiales naturales y de dimensiones muy reducidas. Igualmente se encuentran algunos tubos de atravesamiento aguas con diámetro menor a los 20 cm. (ver figura 13)

**Figura 13:** Parte final de la carretera – “Calle El Canario de Volio”.  
Fuente: Lanamme UCR

- Aunque si se trata de una carretera de muy bajo tránsito promedio diario (TPD), se recomienda realizar una auscultación visual del último sector (en material natural); para evaluar la necesidad de hacer un mejoramiento de la superficie de ruedo mediante el uso de materiales de capa granular de rodadura, limpieza de cunetas y de chapeas.
