# Informe de Auditoría Técnica EIC-Lanamme-INF-0317-2024: Auditoría de la gestión de la calidad de los materiales y el proceso constructivo en el proyecto Mejoramiento del drenaje pluvial de las Rutas Nacionales No. 218 y No. 219, Loyola - Colegio Seráfico

**Auditoría Técnica EIC-Lanamme-INF-0317-2024: Auditoría de la gestión de la calidad de los materiales y el proceso constructivo en el proyecto Mejoramiento del drenaje pluvial de las Rutas Nacionales No. 218 y No. 219, Loyola - Colegio Seráfico**

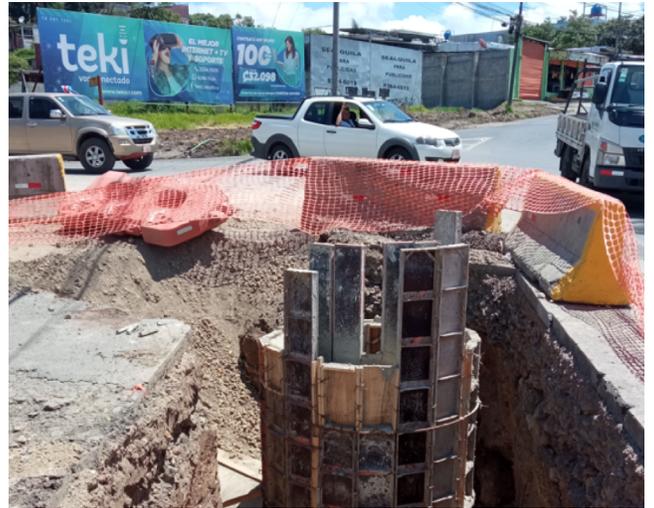
Seguridad vial: uso inadecuado de barreras

Como parte del proceso de fiscalización se evaluó la correcta aplicación del Plan de Manejo de Tránsito (PMT). En esta evaluación se identificaron oportunidades de mejora en la colocación de barreras para la protección de los usuarios de la vía ante excavaciones.

- Solicitar aplicar de forma correcta el plan de manejo de tránsito aprobado, el uso correcto de los dispositivos de contención y la señalización vertical. Se recomienda incluir sanciones ante incumplimientos con el PMT dentro del cartel de licitación.

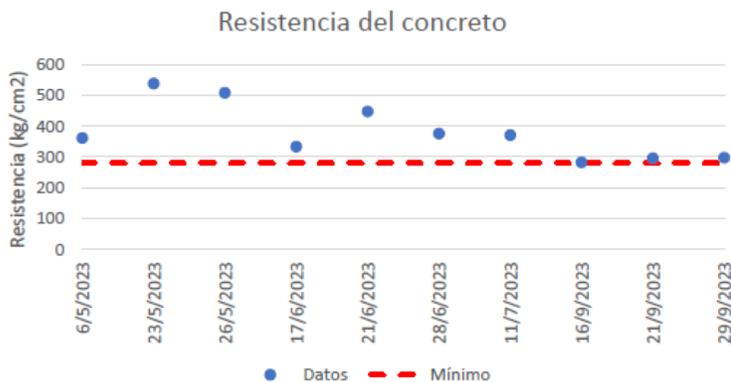
Calidad de materiales: resistencia de concreto colocado

Por su parte, durante la revisión de calidad de materiales se identificó una modificación al tipo de junta de tuberías solicitada en los planos constructivos. El concreto colocado cumplió con las especificaciones del proyecto. Se identificaron tres muestras de BE-25 que incumplieron con el límite máximo de resistencia. En lo que respecta a parámetros volumétricos de MAC, los resultados de laboratorio de verificación revelan dos muestras con incumplimiento de porcentaje de asfalto, dos muestras con incumplimiento de vacíos y una muestra con incumplimiento de relación polvo asfalto. Ante los incumplimientos detectados la Administración aplicó correctamente el pago en función de la calidad, siguiendo las especificaciones aprobadas para el proyecto.

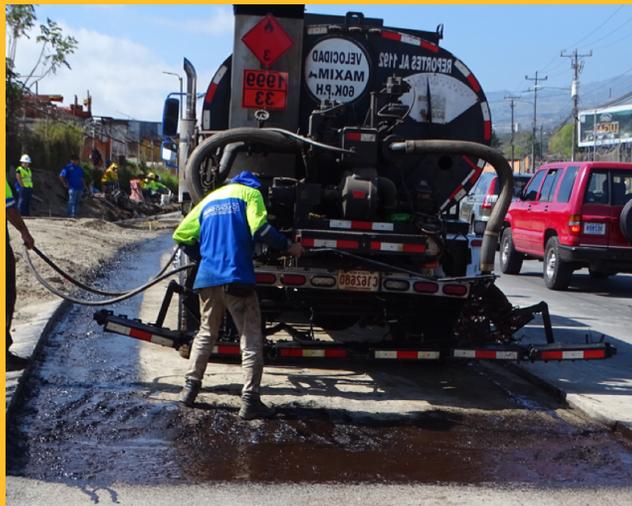
Finalmente, en la evaluación de prácticas constructivas se identificaron oportunidades de mejora en el solaqueo externo de tuberías y en la construcción de pozos pluviales, tales como colocación de formaleta, control de vacíos (hormigueros) e incorporación de conexiones adicionales. Se identificaron oportunidades de mejora en la aplicación del protocolo de mitigación de grietas en BE-25, en lo que respecta a selección de tramos por intervenir y medición de la efectividad del procedimiento. Se identificaron oportunidades de mejora en colocación de MAC tales como confinamiento de la mezcla, colocación de riego de liga en los bordes del cordón de caño, uso de traba y control de temperatura.

**Prácticas constructivas:  
Colocación de emulsión asfáltica**

- Se recomienda el adecuado control en obra de las prácticas constructivas de MAC, a través de la inspección se debe rechazar el material colocado utilizando prácticas que afecten la calidad de la obra contratada.

- No permitir la colocación de MAC con temperaturas que puedan haber generado oxidación del asfalto.
- En caso de requerir el uso de traba se recomienda limitar su uso a la huella de los vehículos, para minimizar los efectos negativos que esta práctica provoca.
