Informe final: EIC-Lanamme-INF-317-2024

## AUDITORÍA DE LA GESTIÓN DE LA CALIDAD DE LOS MATERIALES Y DEL PROCESO CONSTRUCTIVO DEL PROYECTO: MEJORAMIENTO DEL DRENAJE PLUVIAL DE LAS RUTAS NACIONALES NO. 218 Y NO. 219 LOYOLA – COLEGIO SERÁFICO.

Auditoría de la gestión de la calidad de los materiales y el proceso constructivo en el proyecto Mejoramiento del drenaje pluvial de las Rutas Nacionales No. 218 y No. 219, Loyola – Colegio Seráfico.

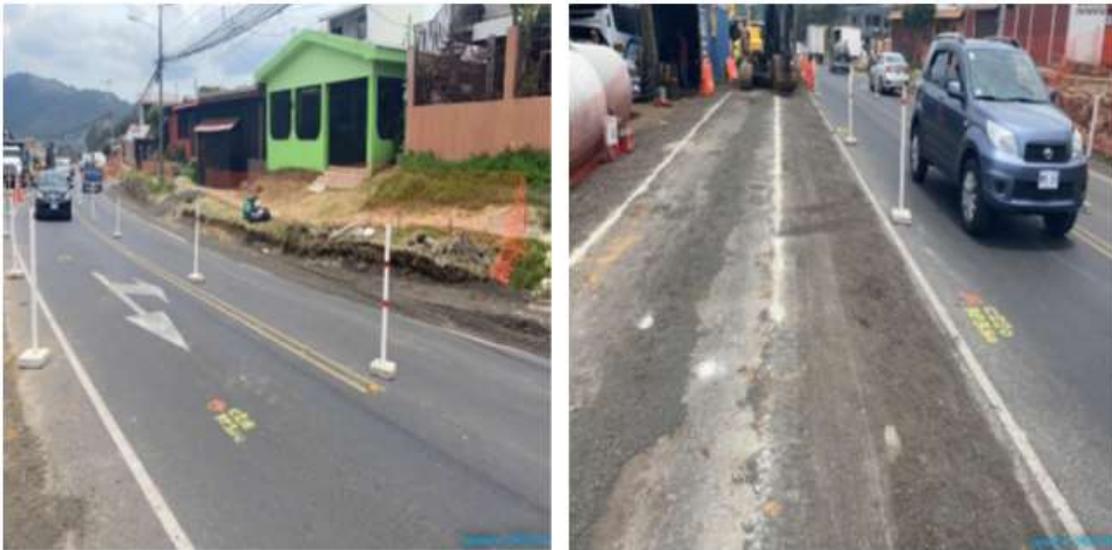
El análisis realizado por la USVT reveló que el PMT cumple con la normativa vigente y especificaciones del proyecto, sin embargo, se identificaron incumplimientos en su aplicación. El día 17 de abril de 2023 el equipo auditor visitó el proyecto en seguimiento al proceso constructivo y ejecución de la obra. Durante la visita se observó que en el proyecto ya se habían colocado dispositivos de canalización de tránsito, según se muestra en la Figura 2. Los elementos verticales colocados para canalización de tránsito cumplen con la función de elemento delimitador, pero no se encuentran dentro de los dispositivos normados por el “Manual Técnico de Dispositivos de Seguridad y Control Temporal de Tránsito para la Ejecución de Trabajos en la Vías” del Ministerio de Obras Públicas y Transportes (MOPT), que a su vez tampoco se incluyen en el Manual Centroamericano de Dispositivos Uniformes para el Control del Tránsito (SIECA), normativa de acatamiento obligatorio según el cartel de licitación del proyecto. La Figura 3 resume los dispositivos aprobados por el plan de manejo de tránsito, estos tampoco corresponden a los mostrados en la Figura 2.

**Figura 2.** Dispositivos de canalización utilizados en las primeras semanas de ejecución. Fotografía del 17 de abril de 2023.

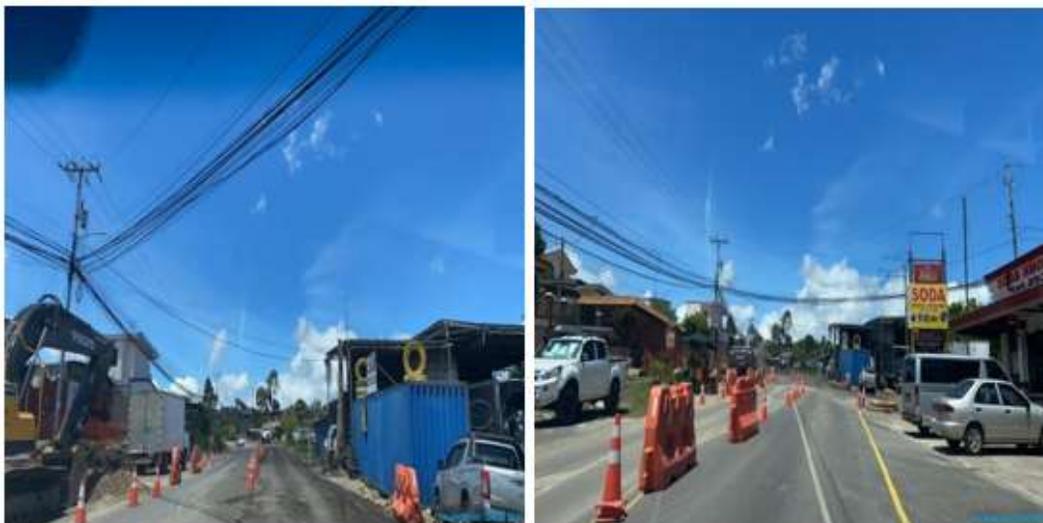
Mediante el oficio GCTI-04-23-0402 (0240) la Administración indicó que se decidió utilizar dispositivos diferentes a los que se encuentran en el plan de manejo de tránsito, lo anterior debido a que, dadas las características socioeconómicas de la zona, se propicia la sustracción y robo de los elementos de canalización, por lo que se colocaron elementos que no tengan valor en el mercado. La Administración solicitó mantener los dispositivos aprobados durante el día y dejar de noche los postes que se observaron en la gira del 17 de abril de 2023, para evitar que el proyecto se quede sin canalización. El día 12 de junio de 2023 el equipo auditor registró la modificación de los dispositivos de canalización (ver Figura 4).

**Figura 4.** Uso de conos y barreras como dispositivos de canalización de tránsito en ruta nacional No. 219. Fecha: 12 de junio de 2023.

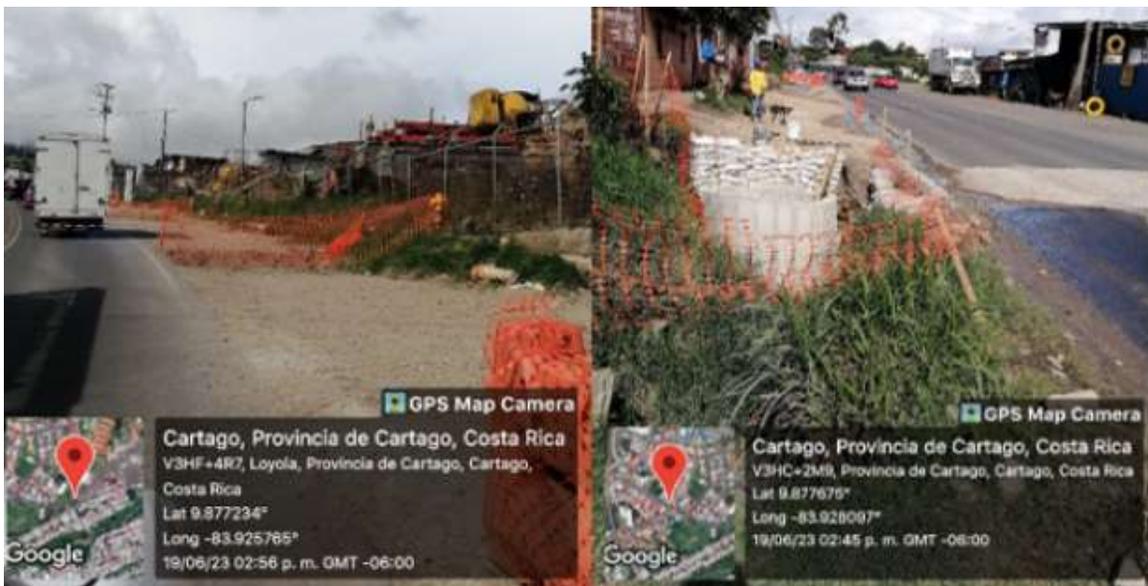
Se identificaron puntos sin barreras y el uso de barreras sin su debido anclaje, utilizando en su lugar malla de seguridad plástica, misma que no cumple con su función para evitar la caída de personas y vehículos. Se recomendó una adecuada implementación de los sistemas de contención vehicular para garantizar la seguridad de vehículos y peatones.

**Figura 5.** Uso de malla plástica cerca de excavaciones. Fecha: 19 de junio de 2023.

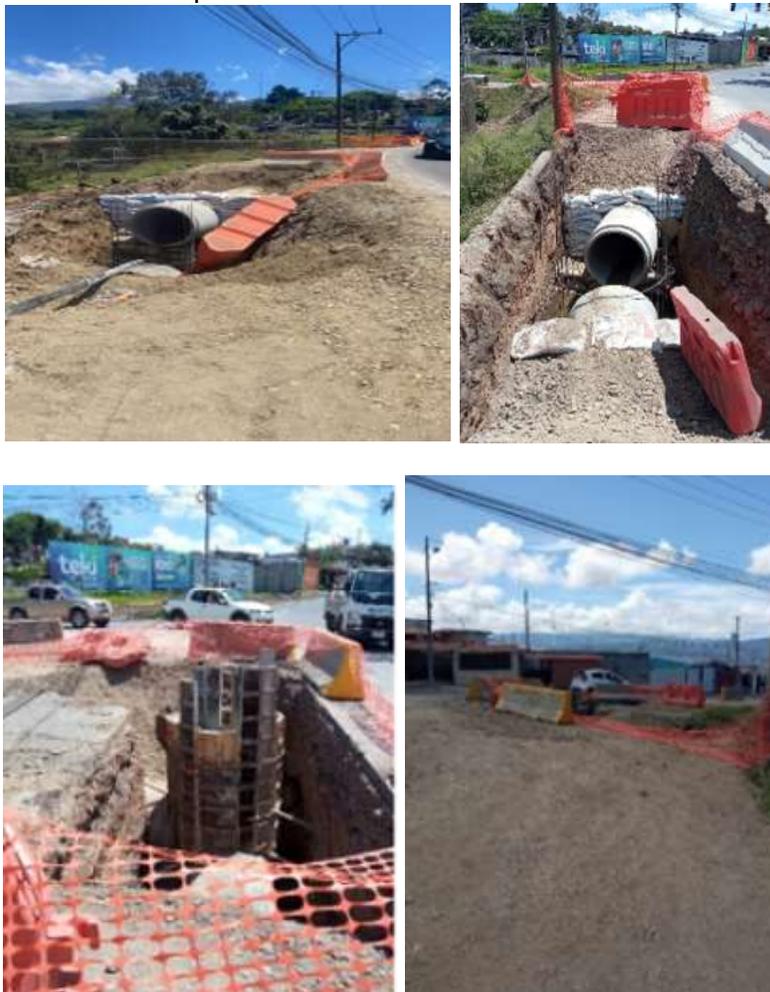
En visitas posteriores a la realizada por la USVT el 19 de junio de 2023, el equipo auditor registró el uso inadecuado de dispositivos de contención señalado en el oficio EIC-Lanamme-0640-2023. Específicamente, se identificó el uso de malla plástica en combinación con otros elementos como barreras (algunas plásticas y algunas de concreto). La malla plástica no corresponde a un dispositivo de contención aprobado en el plan de manejo de tránsito, ni se encuentra dentro de los dispositivos aprobados por la normativa vigente (ver Figura 6). Por otra parte, el uso de barreras de forma discontinua impide que estos dispositivos operen correctamente. Se recomendó mediante el oficio EIC-Lanamme-915-2023 verificar su ficha técnica y manual de instalación.

**Figura 6.** Uso de dispositivos de seguridad de forma inadecuada en pozos pluviales dos, tres y cuatro. Fecha: 22 de septiembre de 2023.

La Administración indicó mediante su oficio GCTI-04-23-01364 (0240) que solicitó al Contratista realizar las correcciones pertinentes. Mediante los anexos al oficio de descargo del informe preliminar, la supervisión añadió evidencia fotográfica de la aplicación de medidas de mejora en materia de seguridad vial (oficio DICCO-0061-2024). Es criterio del equipo auditor que las medidas adoptadas representaron un aporte positivo a la ejecución de la obra. Sin embargo, no se realizaron los cambios necesarios para cumplir completamente con la normativa y el PMT.

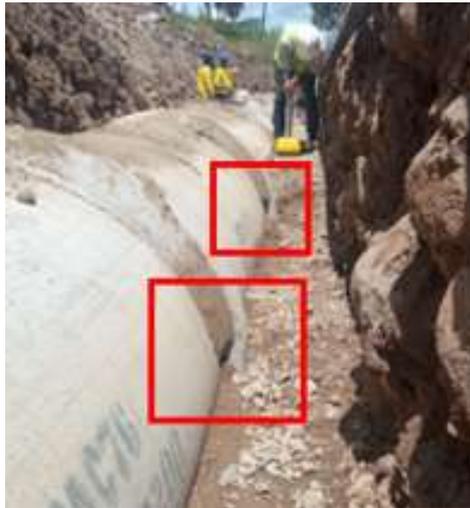
interno. Como oportunidades de mejora en la instalación de tubería se observó en algunos puntos del proyecto la colocación del solaqueo externo en la mitad superior de la circunferencia (ver Figura 8 y Figura 9). Se recomendó a la Administración mediante el oficio EIC-Lanamme-424-2023 implementar el solaqueo externo a la mayor parte de la tubería posible. Lo anterior en atención a la especificación del CR-2010 en la que se solicita solaqueo externo a circunferencia completa.

**Figura 8.** Solaqueo externo que no abarca la totalidad de la tubería. Fecha: 24 de mayo de 2023.

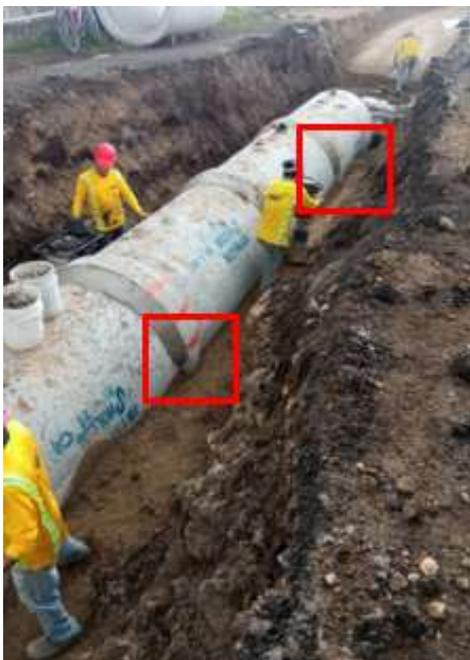
**Figura 9.** Solaqueo externo a media circunferencia. Fecha: 8 de junio de 2023.

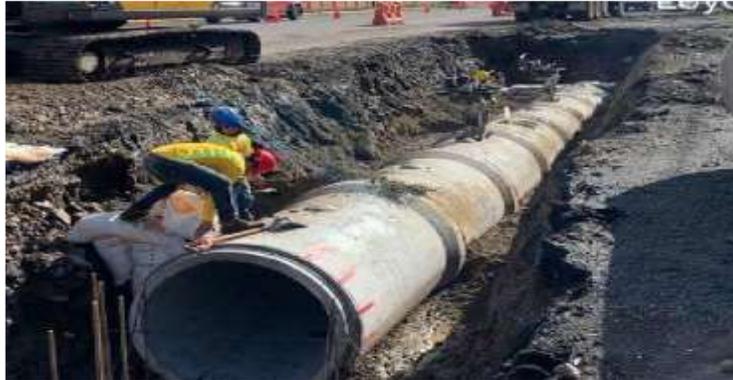
Mediante el oficio GCTI-04-23-0772 (0240) y sus anexos, la Supervisión aportó fotografías de sitios en los que el solaqueo externo abarcó mayor parte de la circunferencia. Debido a lo anterior se concluye que existieron puntos en los que la práctica constructiva fue aplicada correctamente (ver Figura 10).

**Figura 10.** Solaqueo externo que supera la mitad de la circunferencia. Fecha: 9 de junio de 2023.

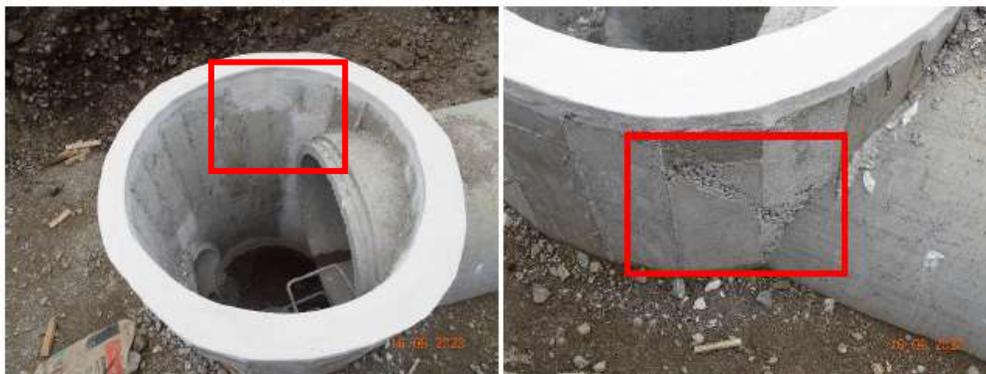
En lo que respecta a la construcción de pozos pluviales, durante las visitas realizadas en el mes de junio, se observó que el contratista realizó reparaciones a los pozos pluviales (resane de la superficie). Realizar reparaciones es un indicador de prácticas inadecuadas durante el proceso de colocación. Mediante el oficio EIC-Lanamme-0562-2023 se recomendó solicitar una vibración apropiada del concreto, así como una revisión a las prácticas de encofrado para que este no afecte el proceso (Figura 11, Figura 12 y Figura 13).

**Figura 11.** Resane de superficie y problema de vibrado en pozo pluvial 14. Fecha: 16 de junio de 2023.

- Solicitar un control estricto en las prácticas constructivas de pozos pluviales, de forma que aquellos con acabados defectuosos no sean recibidos.
- No realizar aberturas en pozos pluviales para realizar conexiones no contempladas previo a la colocación de concreto. En caso de realizarlo se deben adoptar medidas especiales para la impermeabilización de la unión.

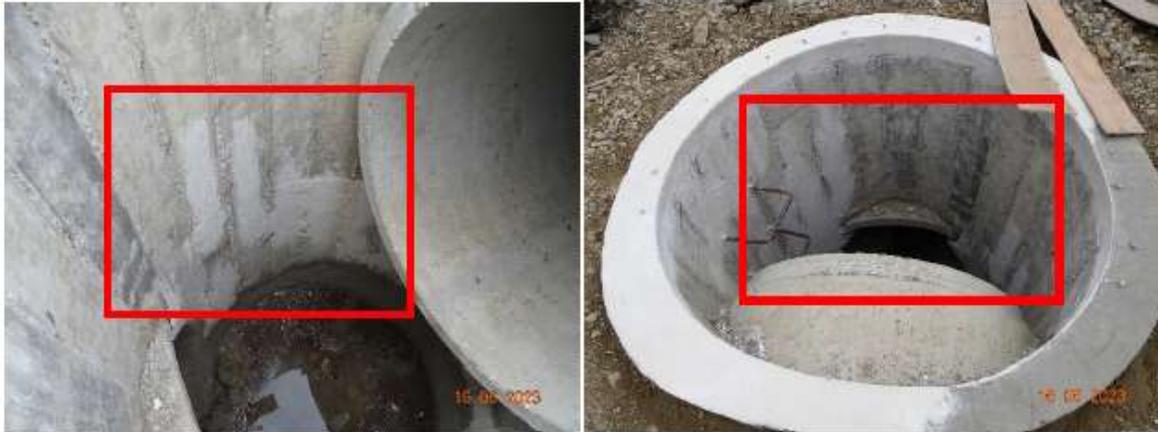
**Figura 12.** Resane de superficie y problema de vibrado en pozo auxiliar entre PP14 y PP15. Fecha: 16 de junio de 2023.

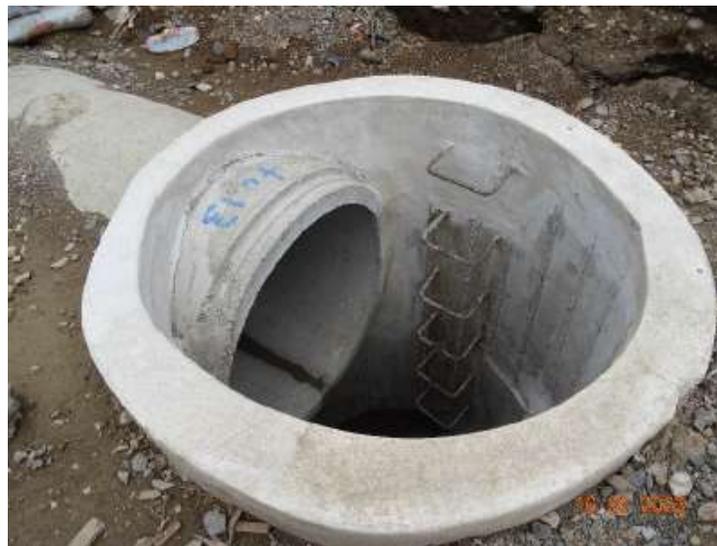
**Figura 13.** Resane de superficie y problema de vibrado en pozo pluvial 15. Fecha: 16 de junio de 2023.

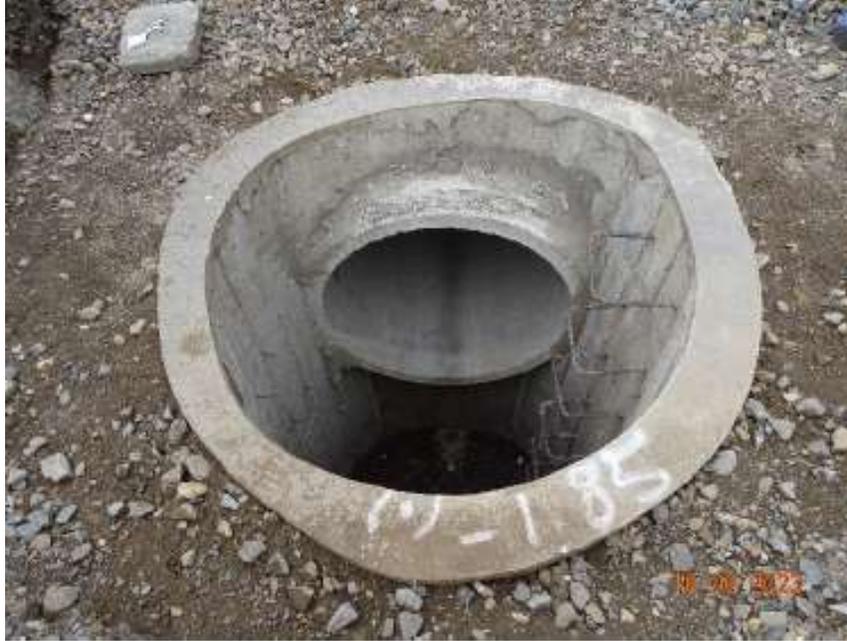
También se identificaron oportunidades de mejora en la colocación del encofrado de pozos pluviales. A modo de ejemplo se muestra el pozo pluvial 16, en el que se observa como su espesor varía a lo largo de su circunferencia. Mediante el oficio EIC-Lanamme-0562-2023 se recomendó verificar las prácticas de encofrado de pozos pluviales, con el objetivo de garantizar el espesor mínimo en toda su circunferencia y altura, así como evitar desplazamientos en el refuerzo colocado y su recubrimiento mínimo (ver Figura 14).

**Figura 14.** Espesor variable en pozo pluvial 16. Fecha: 16 de junio de 2023.

El oficio GCTI-04-23-0772 (0240) y sus anexos respondieron a estas recomendaciones, la Administración, por su parte indicó que tras comunicarse con el Contratista se detectó problemas de personal en la construcción de los pozos mencionados, cuyo asunto fue resuelto. La Supervisión añadió que en algunos casos los daños se atribuyen al uso de “ties” en la formaleta. Mediante el oficio EIC-Lanamme-609-2023 se consultó a la Administración por la metodología utilizada para el retiro de estos elementos. Mediante el oficio GCTI-04-23-0834 (0240) la Administración indicó que estos serían cortados a una profundidad de 10 mm y luego rellenados con una mezcla de cemento y arena.

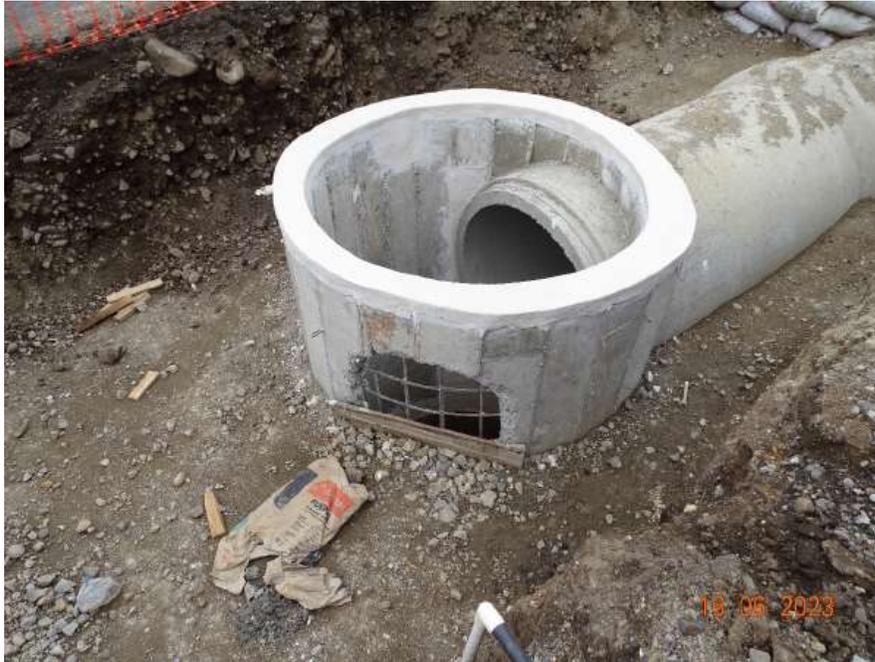
Adicionalmente, el equipo auditor señaló que se observó que en algunos pozos se realizaron aberturas con posterioridad a la colocación de concreto, dejando expuesto el refuerzo del pozo pluvial (ver Figura 15). Se recomendó, en caso de que se desee realizar una conexión adicional al pozo, que esta sea considerada durante el proceso de encofrado, ya que el procedimiento de abertura realizado implica demoler parte de la estructura, lo que es un procedimiento destructivo, además de que implica cortar el acero de refuerzo. Las aberturas se convierten en zonas de concentración de esfuerzos, por lo que no es recomendable cortar las varillas originales. Es una mejor práctica constructiva colocar el acero alrededor de la abertura para evitar agrietamiento en el concreto. Además, la unión de tubería y pozo pluvial requiere cuidados especiales al no realizarse durante la construcción del pozo. La unión por realizar tiene características similares a la unión de tubería con pozos pluviales prefabricados. En relación con el uso de pozos prefabricados se cuenta con la especificación ASTM C1821, en la que se solicita un ensamblaje impermeable que se recubre con lechada. Este procedimiento no corresponde al empleado en el proyecto. Mediante el oficio GCTI-04-23-0772 (0240) la Administración indicó que no se realizaría más esta práctica constructiva. El equipo auditor no observó esta práctica en las visitas posteriores.

**Figura 15.** Abertura en pozo pluvial 14 posterior a colocación de concreto. Fecha: 16 de junio de 2023.

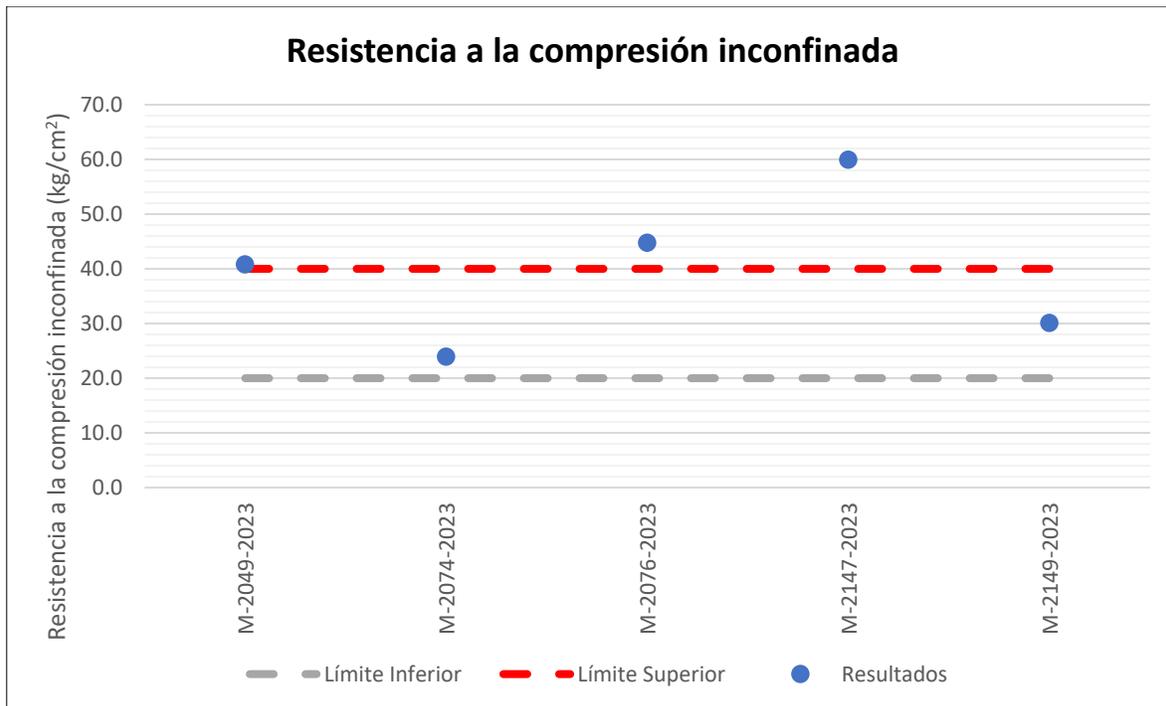
**Figura 22.** Límites de resistencia a compresión y resultados de muestras de BE-25 ensayadas por LanammeUCR.

Por lo tanto, se evidenció que existen incumplimientos en los parámetros de calidad de las muestras de base estabilizada que formaron parte del proceso de auditoría. Las bases estabilizadas con resistencia mayores a 40 kg/cm<sup>2</sup> pueden presentar agrietamientos por contracción de moderados a altos, por lo que se recomendó prestar especial atención a este parámetro de calidad.

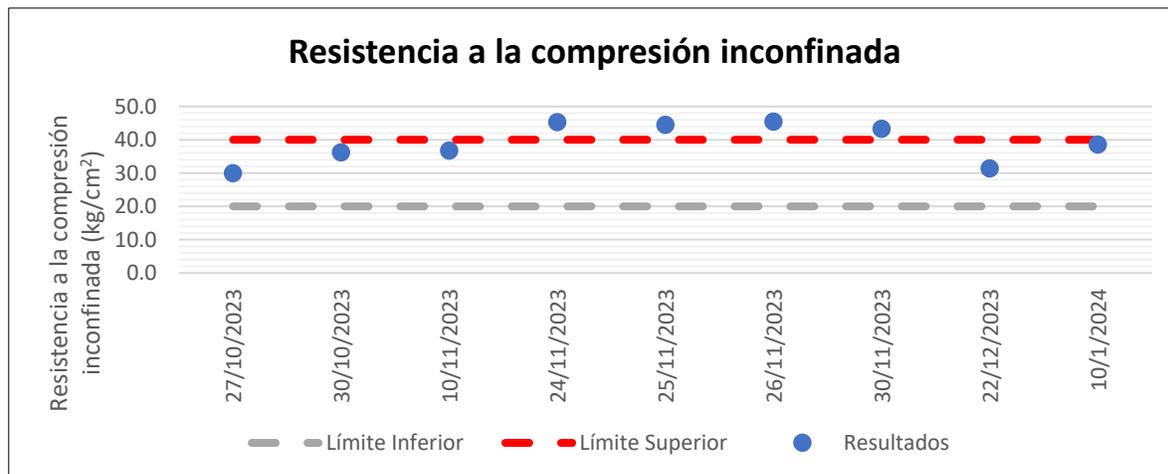
Los resultados obtenidos por los laboratorios de verificación son congruentes con los ensayos realizados por LanammeUCR. La Tabla 7 y la Figura 23 resumen los resultados de ensayos realizados por ITP y LGC Ingeniería de Pavimentos. Se registraron cinco muestras que cumplen con el rango establecido por la normativa y cuatro muestras que superan el límite máximo establecido. No se identificaron resistencias por debajo del mínimo esperado.

**Figura 23.** Límites de resistencia a compresión y resultados de muestras de BE-25 ensayadas por laboratorios de verificación

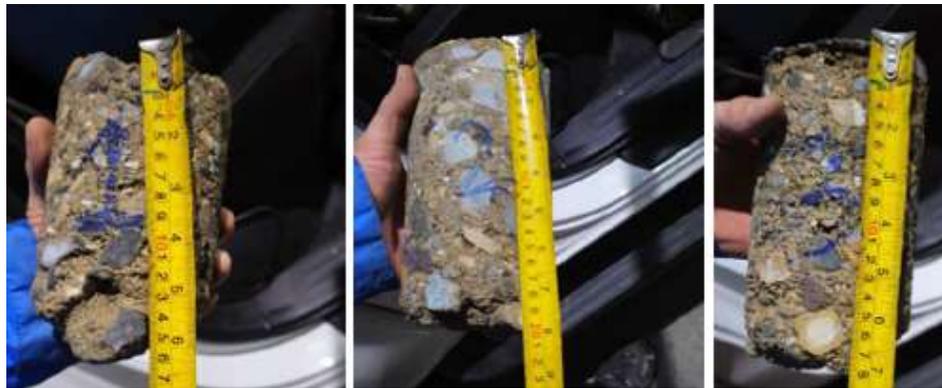
Por otra parte, se tiene como especificación del proyecto, tanto en los planos constructivos como en el diseño de la estructura del pavimento, un espesor de base estabilizada con cemento de 25 cm. Mediante una inspección visual, el 6 de diciembre de 2023, en una de las excavaciones del proyecto cerca de la soda Hermanos Segura, se observaron algunos puntos con espesores cercanos a los 19 cm (ver Figura 24). Con el objetivo de realizar una verificación de estas observaciones, el día 7 de diciembre de 2023 se realizó la extracción

Núcleo	Espesor (cm)	Estacionamiento
1	15	0+005
2	20	0+015
3	18	0+025

**Figura 24.** Núcleos de base estabilizada extraídos en el proyecto. Fotografías del 7 de diciembre de 2023.

El Contratista brindó descargo mediante el oficio MSA-006-2024 e indicó que amplió la excavación que permanecía abierta a la fecha de recepción del oficio, con el objetivo de medir los espesores. El oficio GCTR-04-2024-0290 (0240) añade evidencia fotográfica de mediciones dentro del proyecto en las que se observa el cumplimiento de los 25cm (no es posible verificar su estacionamiento). El día 18 de diciembre de 2023 se realizó una segunda inspección visual en el sector del centro comercial donde se encuentra el establecimiento Pops Taras (el sector inspeccionado el 6 de diciembre ya se encontraba relleno en esta fecha). En esta ocasión la base estabilizada se pudo observar desde una excavación abierta, que de acuerdo con lo mencionado en el oficio MSA-006-2024, tras la ampliación de la excavación pudo observarse el espesor completo. Las mediciones revelaron el cumplimiento de los 25 cm en este sector. El oficio GCTR-04-2024-0290 (0240) brindó la siguiente respuesta a estas observaciones:

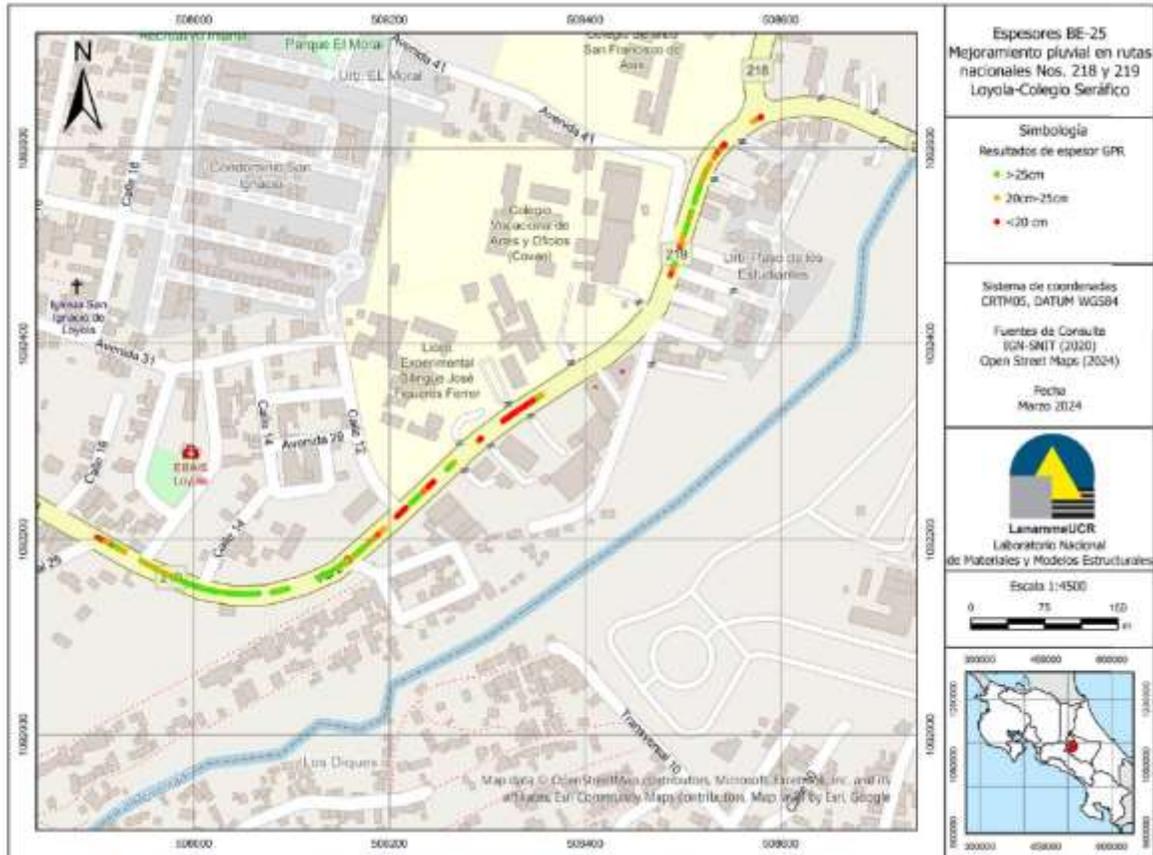
Figura 25. Resultados de espesor de BE-25 mediante ensayo de GPR.

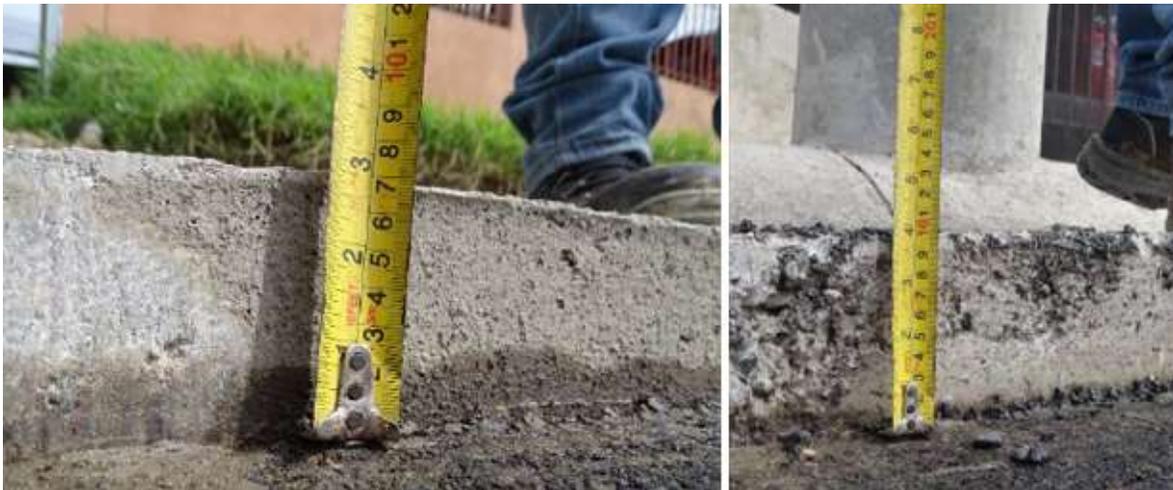
**Figura 26.** Espesor de faltante respecto a cordón de caño que varía entre 7cm y 10 cm. Fotografía del 6 de diciembre de 2023.

- Se evidenciaron deficiencias en el proceso de colocación de MAC, así como malas prácticas constructivas, entre ellas se tienen la variación en el espesor respecto al cordón de caño, uso de traba, impermeabilización incompleta, ausencia de confinamiento y el uso de escobones para distribuir el riego de liga.

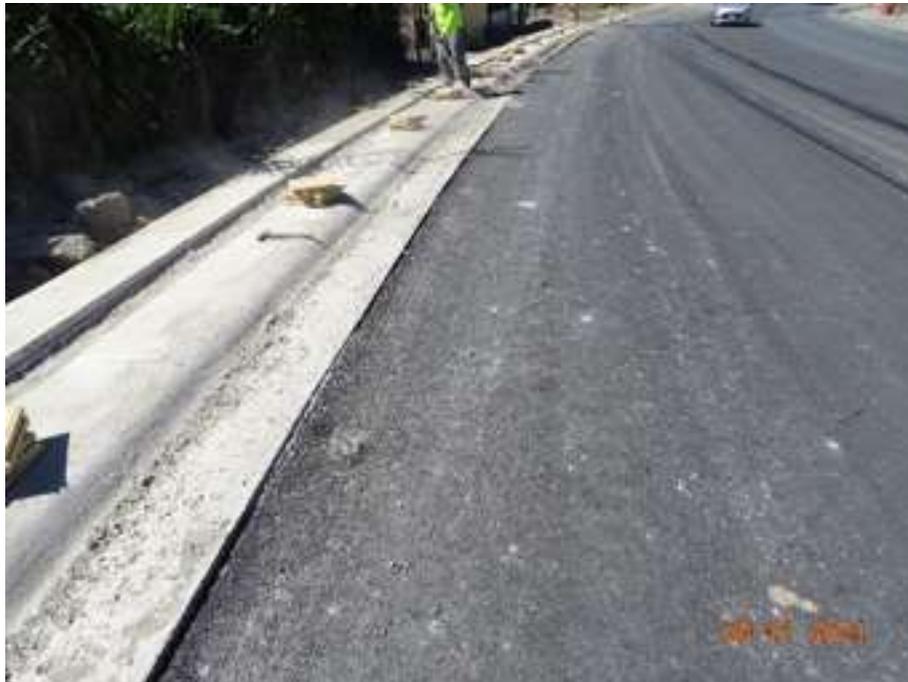
**Figura 27.** Variaciones de nivel de MAC respecto a cordón y caño. Fotografía del 9 de enero de 2024.

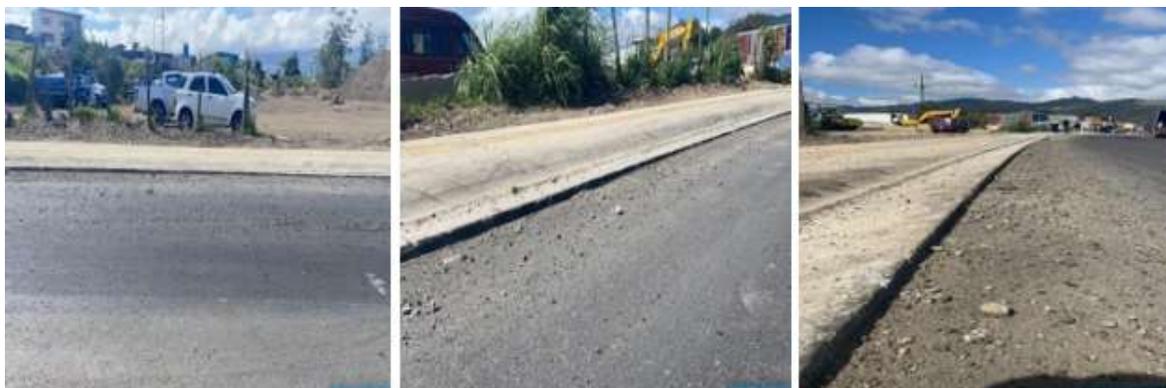
**Figura 28.** Variaciones de nivel de MAC primera capa. Fotografía del 25 de enero de 2024.

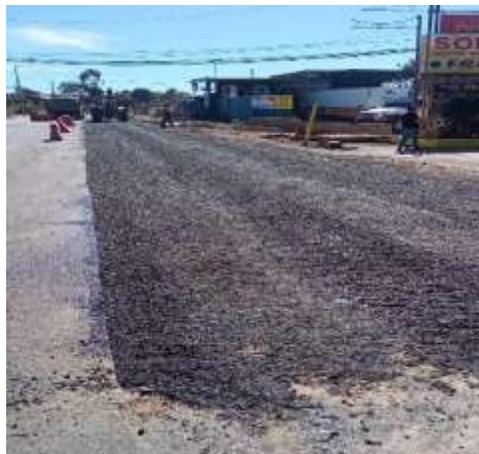
El uso de “traba” tiene como objetivo mejorar la movilidad de la maquinaria durante la colocación de la mezcla asfáltica, por lo que debería ser considerada solamente en sitios con pendientes fuertes y de difícil acceso. Esta práctica genera planos de falla, debido a diferencias importantes de temperatura entre capas.

Se debe añadir que no es posible compactar una capa de traba, lo anterior debido a que su espesor de baja magnitud impide este procedimiento. Además, esta capa enfrenta un proceso de enfriamiento que ocurre en un corto periodo de tiempo. Debido a que se trata de una capa delgada el uso de traba genera planos de falla que no se perciben fácilmente. Por lo tanto, en lo que respecta a la integridad de los núcleos extraídos, su aspecto no implica que no se haya generado el plano de falla. Se recomendó no utilizar esta práctica constructiva, ya que su uso tiene efectos negativos en la estructura de pavimento. En un escenario en que se requiera su uso por fuerza mayor se recomienda limitar su aplicación a la huella del vehículo.

**Figura 29.** Uso de traba en el proyecto. Fotografía del 4 de enero de 2024.

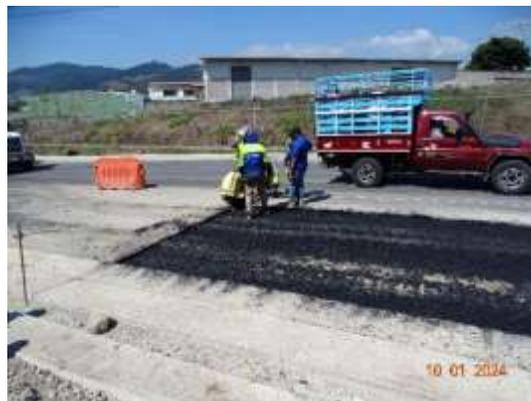
**Figura 30.** Material de “traba” con tiempo de espera superior a una hora. Fotografía del 10 de enero de 2024.

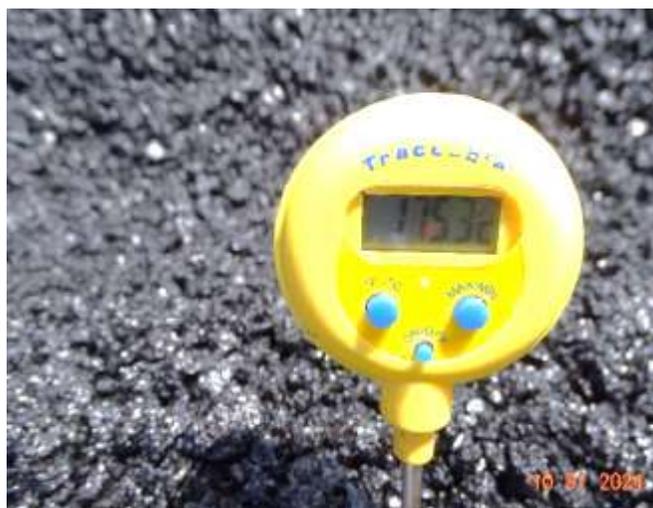
Como referencia a especificaciones del proyecto se cuenta con el diseño de MAC (informe 74-470-2023). El diseño fue elaborado por el laboratorio OJM Consultores de Calidad y Laboratorios S.A, y establece un rango de temperatura entre los 155 °C y los 160 °C para el proceso de mezclado. Para el proceso de compactación estableció un rango de temperatura entre los 143 °C y los 148 °C.

**Figura 31.** Registro de temperatura durante colocación en campo. Fotografía del 10 de enero de 2024.

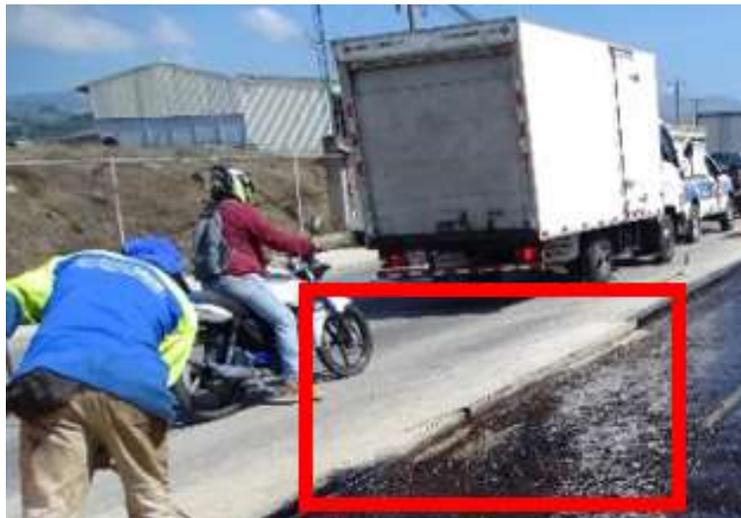
**Figura 32.** Impermeabilización incompleta en área de confinamiento de la MAC. Fotografía del 10 de enero de 2024.

Mediante el oficio EIC-Lanamme-0048-2024 del 25 de enero de 2024 se recomendó impermeabilizar la totalidad del ancho (incluyendo ambas caras laterales del confinamiento), así como confinar la mezcla con el cordón de caño, tal y como se ha realizado en otros sectores del proyecto. Mediante el oficio GCTR-04-2024-0290 (0249) se comunicó al equipo auditor que las recomendaciones serían puestas en práctica.

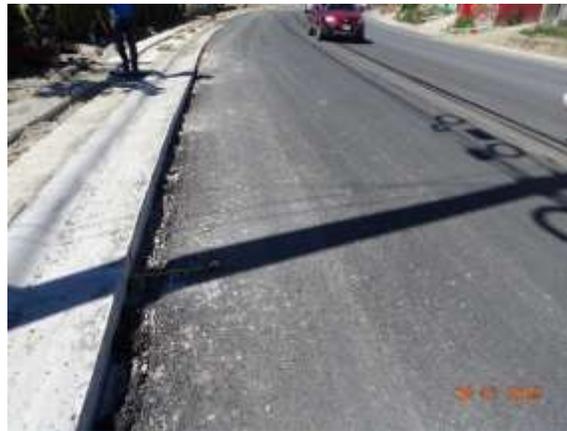
**Figura 33.** Sector con mezcla no confinada con el cordón de caño. Fotografía del 10 de enero de 2024.

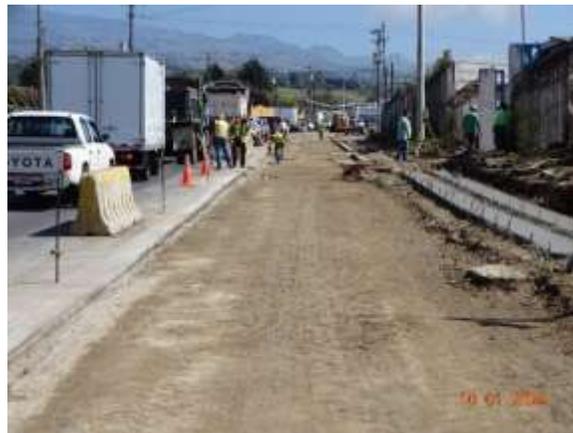
**Figura 34.** Espacio para colocación de MAC con formaleta del cordón de caño sin remover. Fotografía del 10 de enero de 2024.

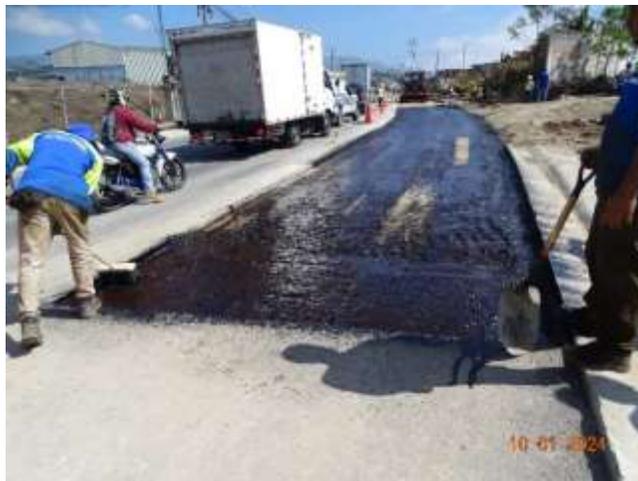
**Figura 35.** Colocación de emulsión asfáltica. Fotografía del 10 de enero de 2024.
