Informe de Auditoría Técnica EIC-Lanamme-INF-0690-2024: Auditoría de la gestión de la calidad de los materiales y el proceso constructivo en el proyecto Mejoramiento del drenaje pluvial de las Rutas Nacionales No. 119 y 123 Licitación Pública 2021-LN-00002-0006000001

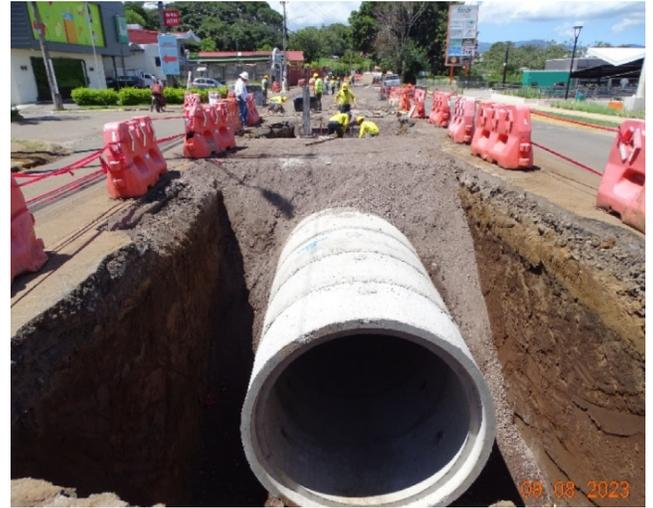
Se identificó que el Plan de Manejo de Tránsito (PMT) no cuenta con planos ni detalles para el uso de dispositivos de contención en los sitios requeridos por el proyecto. Además, se encontraron oportunidades de mejora en la colocación de barreras y selección de dispositivos de contención en los sitios que presentaron flujo vehicular y peatonal. La Administración implementó mejoras a la señalización del área de trabajo e incorporó algunos dispositivos complementarios.

Seguridad vial: uso inadecuado de barreras

- Solicitar planos con detalles de las configuraciones de dispositivos de seguridad en los sitios del proyecto requeridos.
- Solicitar aplicar de forma correcta el plan de manejo de tránsito aprobado, el uso correcto de los dispositivos de contención, señalización vertical y control de velocidad de operación. Se recomienda en futuras contrataciones incluir sanciones o mecanismo a aplicar ante posibles incumplimientos con el PMT dentro del cartel de licitación.

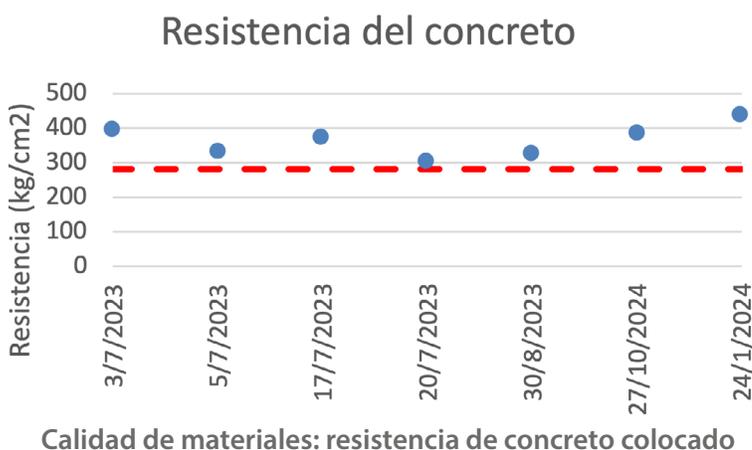
Durante la revisión de calidad de materiales se identificó un tipo de junta de tuberías diferente a la solicitada en los planos constructivos. El concreto colocado cumplió con las especificaciones del proyecto. La orden de modificación tres aumentó la resistencia máxima permitida en base estabilizada con cemento, esta modificación no es recomendable ya que aumenta el potencial riesgo de agrietamiento. En los ensayos de LanammeUCR se identificaron tres muestras de BE-25 que incumplieron con el límite máximo de resistencia. En lo que respecta a muestras de MAC se identificaron dos muestras con incumplimiento de vacíos, vacíos llenos de asfalto (VFA) y relación polvo asfalto, y una muestra que únicamente incumplió con la relación polvo asfalto. Se verificó que la Administración aplicó correctamente el pago en función de la calidad, siguiendo las especificaciones aprobadas para el proyecto. Se identificaron algunos deterioros en cordón de caño y pozos pluviales, no obstante, estos se encuentran en proceso de reparación.

- Establecer en el diseño de mezcla un límite máximo y un límite mínimo del asentamiento de concreto para su aceptación en la obra.
- **Verificar** el uso de las especificaciones dispuestas en planos constructivos respecto al tipo de junta por utilizar en uniones de tuberías pluviales.

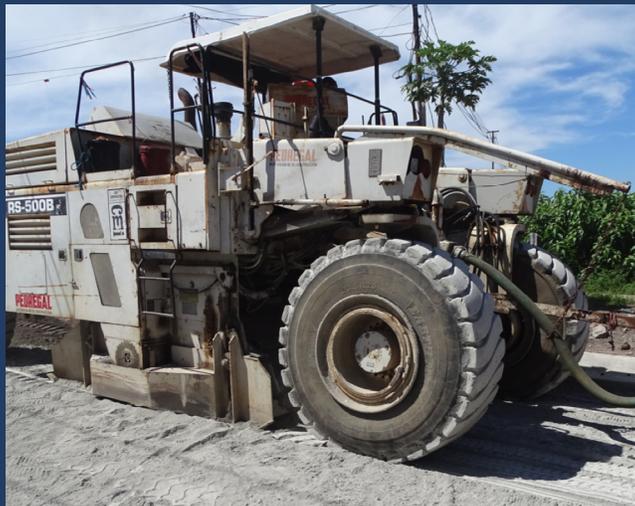
Se registró en dos visitas técnicas al proyecto que el proceso de construcción de base estabilizada superó el tiempo de colocación permitido y que el monitoreo de densidad y compactación de autocontrol obtuvo resultados por fuera de la normativa. El protocolo de mitigación de grietas no cuenta con ensayos de medición de su efectividad. Se identificó que la Administración aplicó medidas correctivas a algunas de las prácticas constructivas señaladas en el informe de auditoría relacionadas a colocación de concreto, construcción de pozos pluviales y control del tiempo de colocación de base estabilizada.

Prácticas constructivas: colocación de base estabilizada con cemento

- Solicitar el ajuste en la dimensión de los paños de base estabilizada por construir en casos donde se hayan identificado incumplimientos en tiempos de ejecución.

- Solicitar a la Supervisora un aumento en el chequeo de puntos de densificación en los casos en que las mediciones de humedad y compactación generan incertidumbre.
