LanammeUCR

Informe final: EIC-Lanamme-INF-0690-2024

AUDITORÍA DE LA GESTIÓN DE LA CALIDAD DE LOS MATERIALES Y DEL PROCESO CONSTRUCTIVO DEL PROYECTO: MEJORAMIENTO DEL DRENAJE PLUVIAL DE LAS RUTAS NACIONALES NO. 119 Y 123 LICITACIÓN PÚBLICA 2021-LN-00002-0006000001.

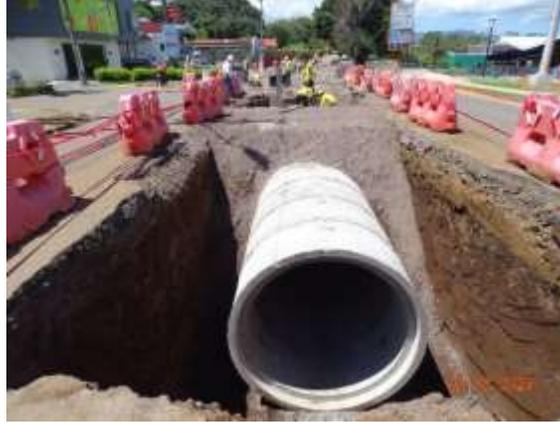
En lo que respecta a la aplicación del PMT y la selección de dispositivos de contención vehicular, se evidenció el uso de dispositivos tales como cinta, cables y malla plástica de color naranja como elementos de contención vehicular. Los dispositivos mencionados se encuentran por fuera del “Manual Técnico de Dispositivos de Seguridad y Control Temporal de Tránsito para la Ejecución de Trabajos en la Vías” del MOPT, y por fuera del Manual Centroamericano de Dispositivos Uniformes para el Control del Tránsito (SIECA), normativa de acatamiento obligatorio según el cartel de licitación del proyecto. Esta observación fue comunicada mediante las notas informe EIC-Lanamme-718-2023 y EIC-Lanamme-746-2023. En respuesta la Administración indicó a través de su oficio GCTI-18-23-0954 que se conversaría con el contratista para realizar mejoras en la implementación de dispositivos de seguridad vial. El oficio GCTI-18-23-1011 indicó que los cables serían sustituidos por mallas naranja en excavaciones.

Figura 3. Colocación aislada de barreras de contención. Fecha: 9 de agosto de 2023

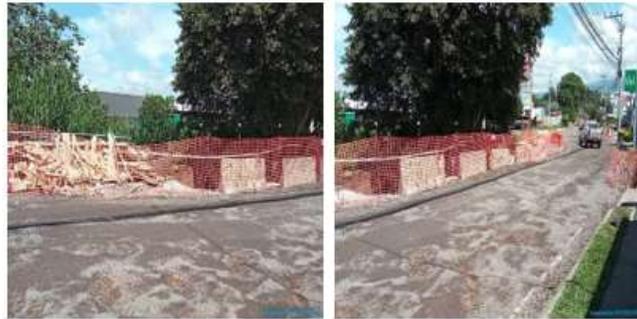
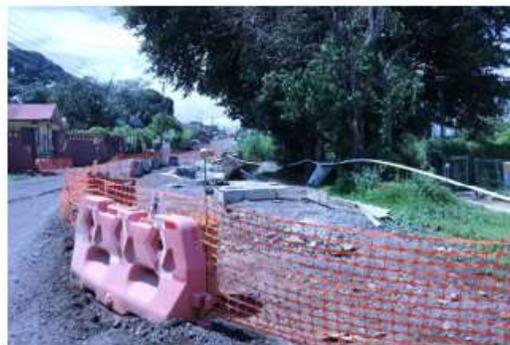
Figura 4. Uso de barreras aisladas en punto de desfogue. Fecha: 4 de octubre de 2023

Durante el proceso de auditoría se identificó que una sección del tramo intervenido mantuvo cierres totales, esta medida impidió el ingreso de vehículos a esas zonas del proyecto. En estos puntos no se requiere dispositivos de contención que aporten el mismo nivel de seguridad que demanda una vía con flujo vehicular. No obstante, se recomienda proveer dispositivos de seguridad para peatones que se encuentren dentro de la normativa vigente. A lo largo del desarrollo del proyecto la Administración aplicó medidas de mejora tales como delimitar y señalizar el perímetro de trabajo. Además, se incorporó el uso de dispositivos complementarios, esta se considera una buena práctica constructiva, siempre y cuando no se utilicen para sustituir los dispositivos aprobados.

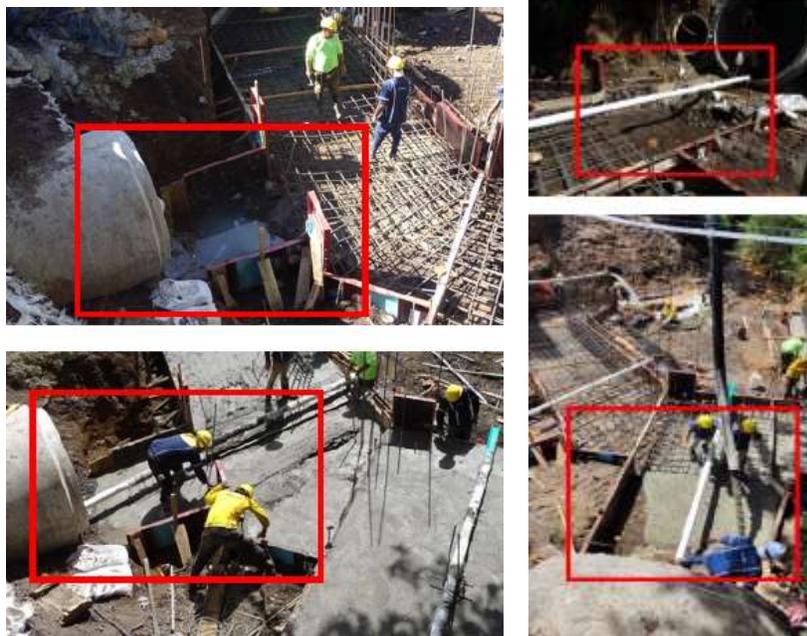
El equipo auditor observó que el concreto fue colocado sobre una superficie no preparada en la que se acumuló agua y lodo. La Figura 9 muestra la zona identificada durante la visita del 9 de noviembre de 2023. Esta zona no corresponde al sector de la fundación principal, sin embargo, se recomendó preparar toda superficie sobre la que se coloque concreto, con el objetivo de evitar deterioros prematuros en elementos que limitan directamente con el cabezal y que sirven de apoyo a tuberías.

Figura 9. Sectores no preparados sobre los cuales se realizó la descarga del concreto. Fecha: 9 de noviembre de 2023.

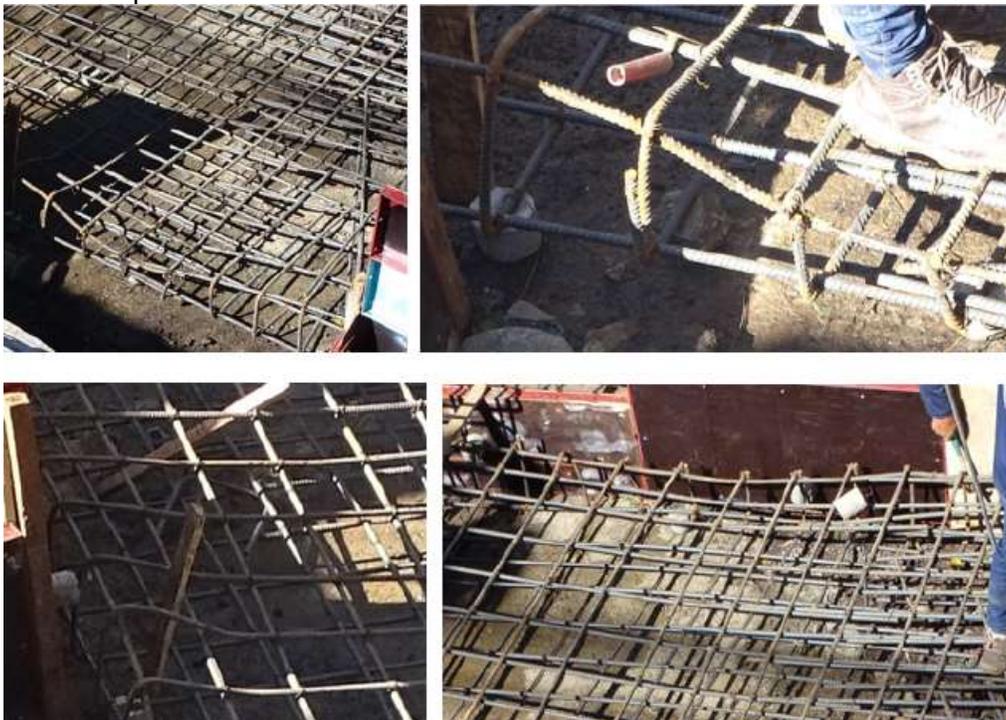
Se identificaron malas prácticas constructivas en lo que respecta a la colocación y configuración del acero de refuerzo. Específicamente se observó varillas con curvatura y puntos de inflexión generados durante su manipulación. Doblar las varillas modifica la separación entre mallas, por lo que no se cumple con las especificaciones de los planos constructivos. La Figura 10 muestra un sector con curvatura en un punto de empalme con una tubería. El nivel de las diferentes estructuras puede verificarse con equipo de topografía previo a su construcción, lo que evitaría este tipo de prácticas.

Figura 10. Manipulación de varillas de refuerzo. Fecha: 9 de noviembre de 2023.

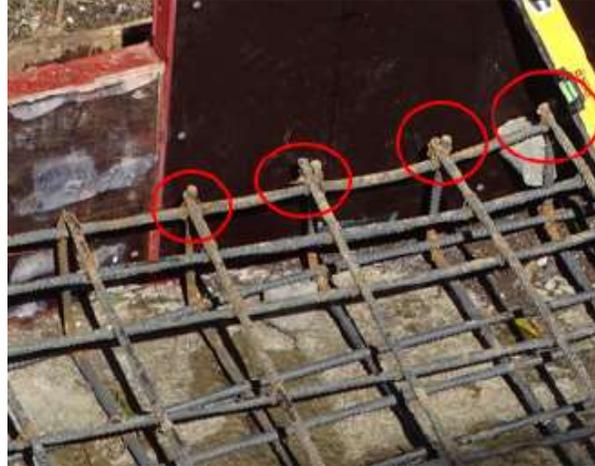
Por otra parte, se identificó que las varillas de refuerzo longitudinal de la malla superior e inferior no respetan la longitud de desarrollo del acero. Tal y como se observa en la Figura 11 se realizó una conexión a 90 grados con alambre negro. Dada esta condición, en la que no se fabricó un gancho estándar, el acero de refuerzo no cumpliría su función, ya que no cuenta con un medio que funcione de anclaje ante la presencia de esfuerzos. De forma similar la Figura 12 muestra un sector en el que el acero de refuerzo carece de continuidad, y realiza traslapes que no cumplen con los criterios de longitud de desarrollo. Este representa un incumplimiento con las especificaciones del American Concrete Institute (ACI) y el Código Sísmico de Costa Rica (CSCR-2010), en los que se brindan las ecuaciones para el cálculo de la longitud de desarrollo y dimensiones de ganchos estándar para elementos de concreto reforzado.

Figura 11. Ausencia de gancho estándar en acero de refuerzo. Fecha: 9 de noviembre de 2023.

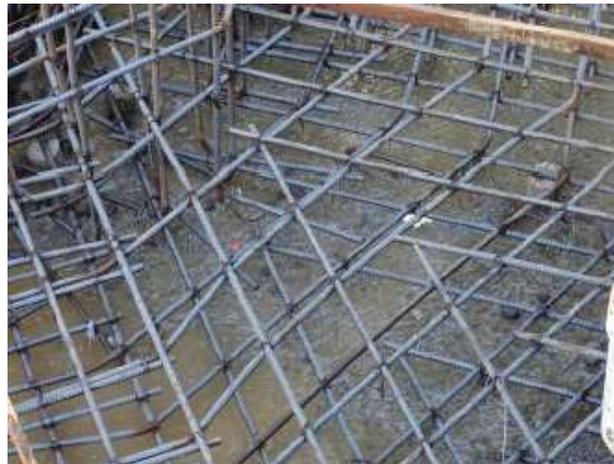
Figura 12. Discontinuidad en la colocación de acero de refuerzo. Fecha: 9 de noviembre de 2023.

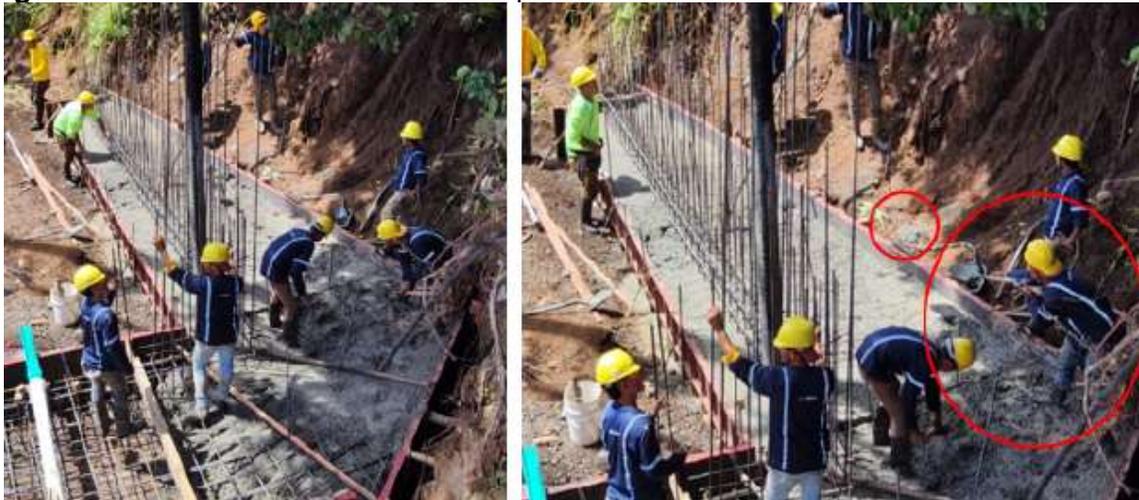
Durante la colocación de concreto del 9 de noviembre de 2023 el concreto fue lanzado con palas con el objetivo de nivelar la superficie de la fundación (ver Figura 13), esta práctica favorece la segregación. Se recomendó un mayor control durante la colocación con el equipo telescópico, ya que este tiene la posibilidad de distribuirlo uniformemente

Figura 13. Distribución del concreto con palas. Fecha: 9 de noviembre de 2023.

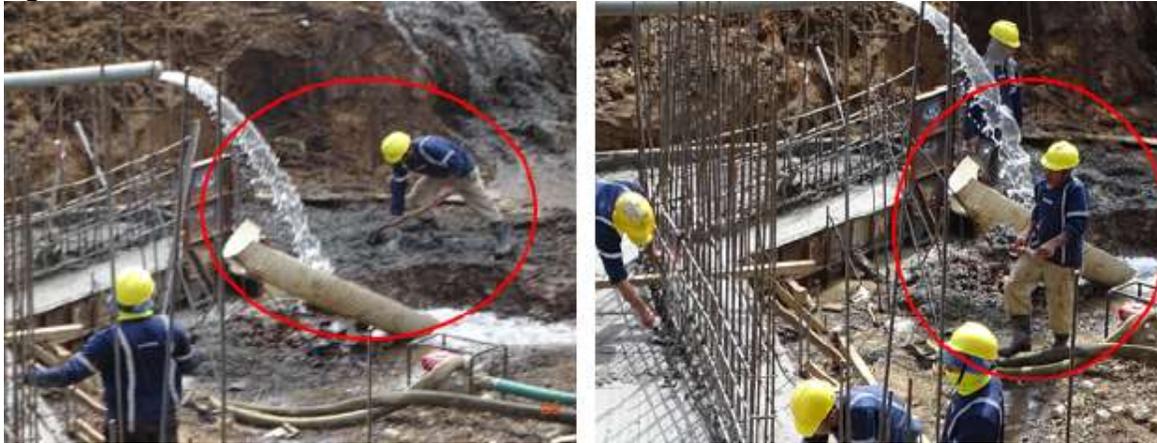
Se observó que concreto derramado fuera de la formaleta fue reutilizado en la fundación (ver Figura 14), este concreto se encontraba contaminado con agua y sedimento presente en este punto, se recomienda no permitir el uso de concreto contaminado, ya que este podría no desarrollar su resistencia. El ACI 301, sección 5.3.2.4 (c), especifica que no se debe colocar concreto que contiene materiales ajenos a la mezcla, en este caso se hace referencia al material de suelo y agua presente en la zona de la que fue reubicado.

Figura 14. Colocación de concreto contaminado. Fecha: 9 de noviembre de 2023.

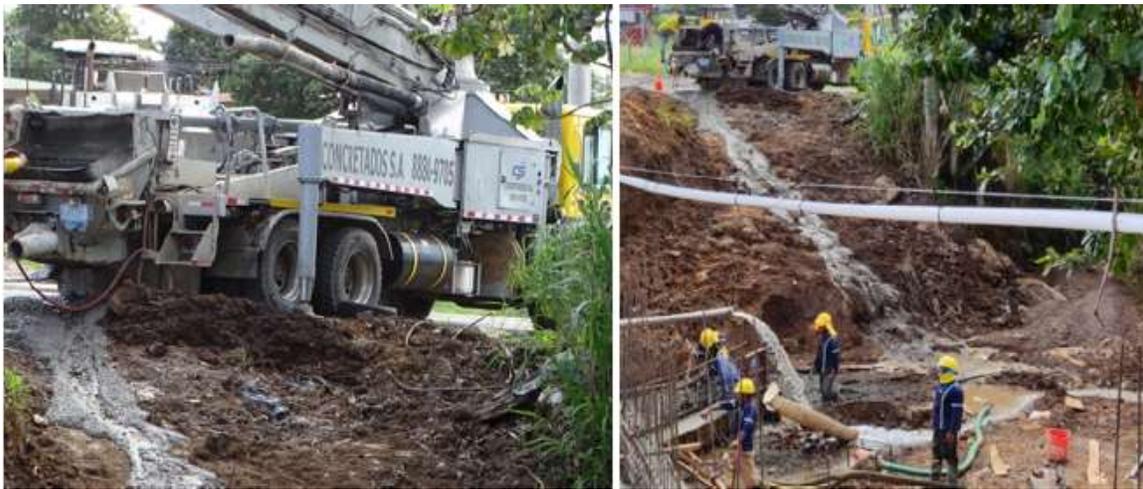
Figura 15. Residuos de concreto premezclado en talud de la quebrada. Fecha: 9 de noviembre de 2023.

Como parte de la correcta disposición de materiales sobrantes generados por el proyecto, se recomendó remover los escombros y residuos de concreto que se ubican en el punto de desfogue. Esta recomendación tiene el objetivo de prevenir el arrastre de estos materiales, y así remover elementos que generan obstrucción en el cauce, además su adecuado manejo forma parte de las disposiciones contractuales. Mediante el oficio GCTR-18-2024-0014 (1201) del 4 de enero de 2024 la Administración indicó que coordinaría con el Contratista la limpieza respectiva. Al cierre de este informe permanecen pendientes actividades de limpieza.

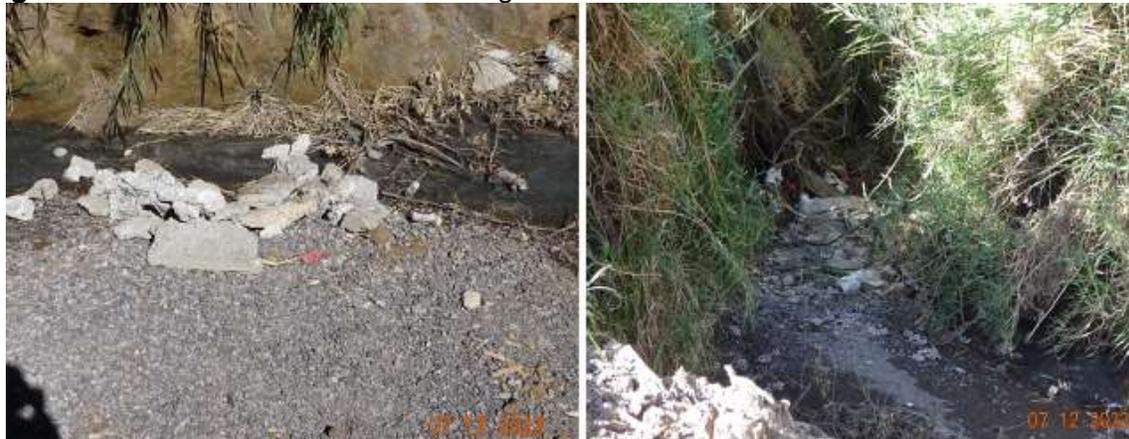
Figura 16. Escombros en sitio de desfogue. Fecha: 7 de diciembre de 2023.

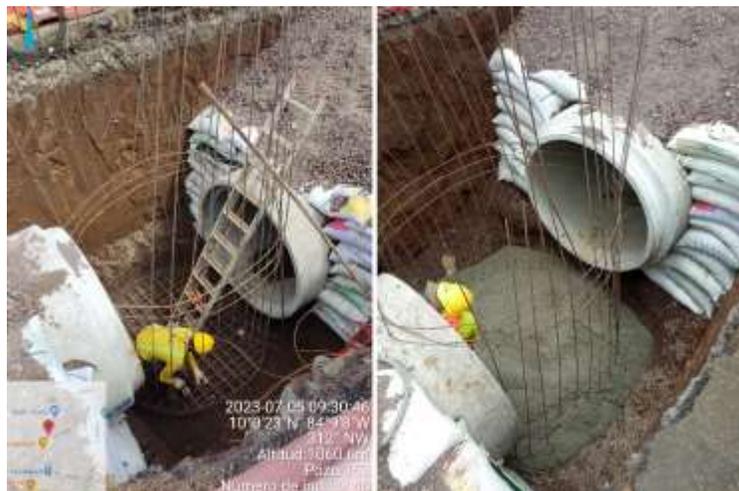
La visita del 5 de julio de 2023 permitió observar la colocación de concreto en las losas del fondo del pozo pluvial 158, se destaca que el concreto fue colocado directamente contra el suelo, si bien se observó la presencia de algunos separadores de concreto en el piso del pozo, se recomendó tomar medidas para verificar el recubrimiento mínimo de las varillas de acero en todas sus caras, tanto inferior como laterales, ante la ausencia de formaleta en una excavación que supera las dimensiones del pozo. Esta práctica no permite controlar el recubrimiento lateral y espesor de la losa.

Figura 17. Colocación de concreto en pozo pluvial 158. Fecha: 5 de julio de 2023.

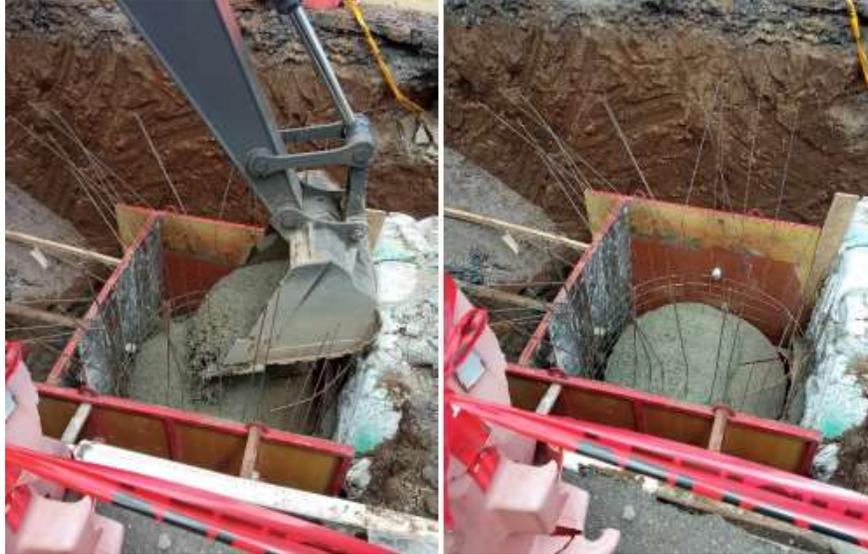
El equipo auditor registró la colocación de concreto en el pozo pluvial 161, en la que se utilizó como medio de descarga la cuchara de la excavadora. El uso de esta maquinaria no incumple con ninguna de las disposiciones de la normativa vigente en lo que respecta a concreto reforzado, sin embargo, debido a la configuración del acero, y dimensiones de los pozos pluviales, la armadura se deformó con el ingreso del balde de la excavadora, doblando la varillas durante el proceso constructivo (Figura 18). Estas observaciones fueron comunicadas a la Administración mediante la nota informe EIC-Lanamme-636-2023. La Administración brindó respuesta mediante el oficio GCTI-18-23-0882, indicando que se conversaría con el Contratista sobre diferentes opciones, y que solicitaría una mayor precaución. Esta práctica no se observó en las visitas posteriores.

Figura 18. Colocación de concreto en pozo pluvial 161. Fecha: 5 de julio de 2023

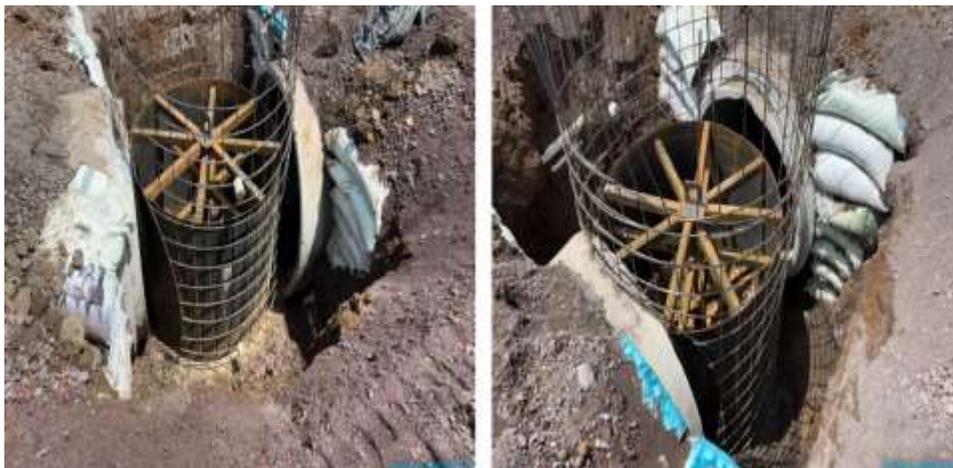
En lo que respecta a pozos pluviales las especificaciones contractuales y los planos de obra solicitan un refuerzo vertical a cada 15 cm, refuerzo horizontal a cada 20 cm, y un diámetro interno variable en función del tamaño de la tubería de salida. La nota informe EIC-Lanamme-563-2023 informó a la Administración que, dada la configuración del acero de refuerzo de los pozos pluviales, y el proceso constructivo seleccionado por el Contratista, las tuberías de entrada y salida fueron colocadas por fuera de la armadura (ver Figura 19).

Figura 19. Colocación de concreto en pozo pluvial 158. Fecha: 28 de junio de 2023.

En seguimiento a esta observación, se consultó el criterio experto del Programa de Ingeniería Estructural (PIE) de LanammeUCR, quienes indicaron que las tuberías deben entrar por completo en la armadura de refuerzo para cumplir con requisitos de la normativa ASTM C1479, ASTM C923, ASTM C478 y AASHTO LRFD Bridge Design Specifications, además de que recomendó mantener la continuidad del acero de refuerzo. Estas recomendaciones cumplen los siguientes objetivos:

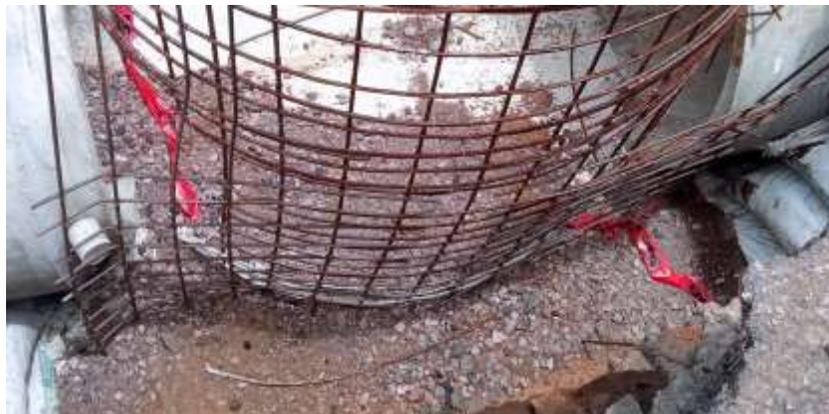
Mediante el oficio GCTI-05-23-0775 (CARP.1201), la Administración aportó fotografías del acabado final, en las que para abarcar las caras laterales de la tubería se realiza una modificación a la curvatura del acero horizontal, dejando las varillas abiertas. El día 26 de julio de 2023 se observaron extensiones del acero de refuerzo a las caras laterales de las tuberías de entrada y salida en uno de los pozos pluviales, añadiendo varillas adicionales. Este tipo de refuerzo no cumple con las recomendaciones realizadas por el PIE, ya que no existe continuidad en el acero de refuerzo horizontal (ver Figura 20).

Figura 20. Acero horizontal sin continuidad. Fecha: 28 de julio de 2023.

Es criterio del equipo auditor que esta medida no sigue la configuración del acero de refuerzo dispuesta en planos, y requiere modificaciones mayores cuando las tuberías se encuentren más alejadas de la armadura. El oficio DVP-38-2023-0365 emitido por la Dirección de Diseño de Vías y Puentes, documento anexo al oficio GCTI-18-23-1011, indicó que la tubería debe ir empotrada, y las modificaciones en el acero de refuerzo no concuerdan con el detalle original. El oficio DVP-38-2023-0365 recomendó mejorar el

detalle de acuerdo con lo mostrado en planos. Debido a lo anterior el oficio GCTI-18-23-1011 señaló que el Contratista trataría de ajustar el proceso según lo señalado. Se debe mencionar que los pozos pluviales construidos hacia el norte de la intersección de la ruta nacional 123 con calle La Morgue evidenciaron una adecuada configuración del acero de refuerzo, por lo que se evidenciaron mejoras en el proceso constructivo (Figura 21).

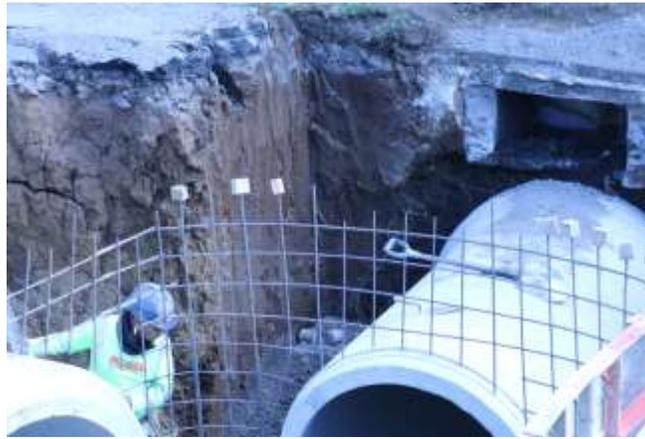
Figura 21. Acero horizontal continuo que abarca totalidad de la tubería. Fecha: 12 de enero de 2024.

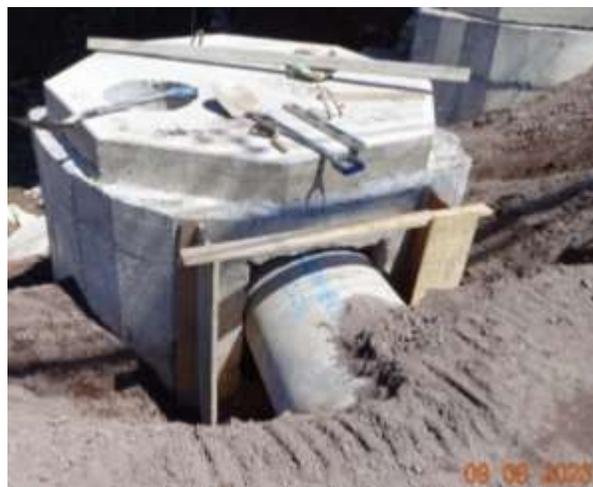
Mediante el oficio EIC-Lanamme-746-2023 se señaló en el pozo pluvial 9 una abertura de forma rectangular para emplazamiento de la tubería de entrada. Debido a que la tubería fue instalada posterior a la construcción del pozo, el Contratista colocó formaleta de madera para finalizar la unión respectiva (ver Figura 22).

Figura 22. Conexión en pozo pluvial 9. Fecha: 9 de agosto de 2023.

Realizar este tipo de aberturas requiere demoler parte de la estructura, lo que es un procedimiento destructivo, además de que implica cortar el acero de refuerzo. Las aberturas se convierten en zonas de concentración de esfuerzos, por lo que no es recomendable cortar las varillas originales. Se considera una mejor práctica constructiva colocar el acero alrededor de la abertura para evitar agrietamiento en el concreto. Se recomienda que en caso de que se desee realizar una conexión adicional al pozo, esta sea considerada durante el proceso de encofrado.

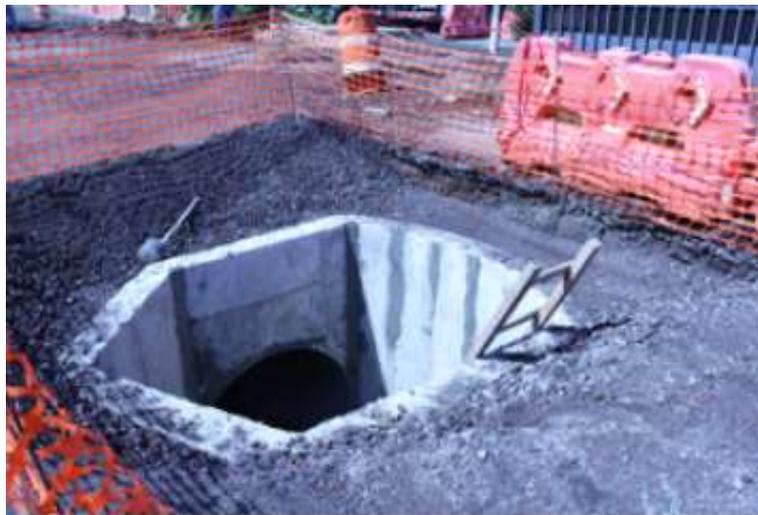
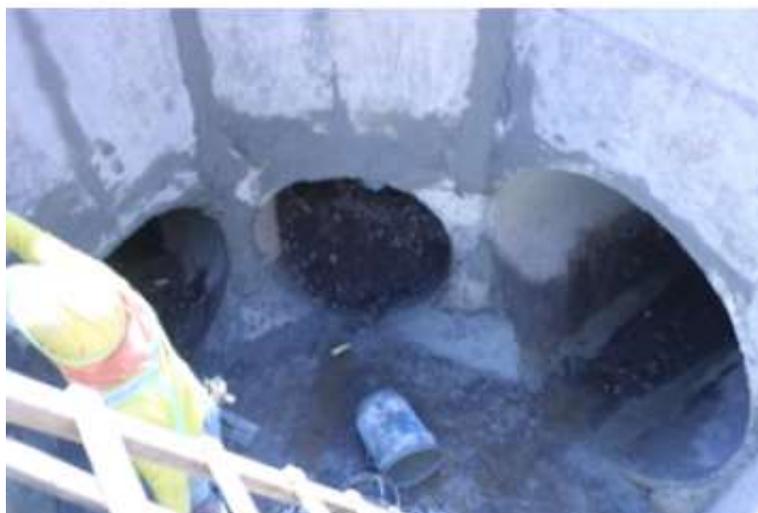
Mediante el oficio EIC-Lanamme-968-2023 del 6 de octubre de 2023 se informó sobre reparaciones realizadas en el pozo pluvial 156 (ver Figura 23). Las reparaciones fueron realizadas para mejorar el acabado debido a la formación de hormigueros. La necesidad de resane y técnicas de reparación se puede evitar con buenas prácticas de vibrado, el control adecuado del asentamiento del concreto en obra (resultados variables evidenciados en Hallazgo 2), y verificando que el proceso de desencofrado se realice sin dañar las paredes de los elementos. Mediante el oficio GCTR-18-2023-1415 del 17 de octubre de 2023 la Administración indicó que se prestaría mayor atención al acabado de pozos pluviales.

Figura 23. Resane de paredes internas en pozo pluvial 156. Fecha: 4 de octubre de 2023.

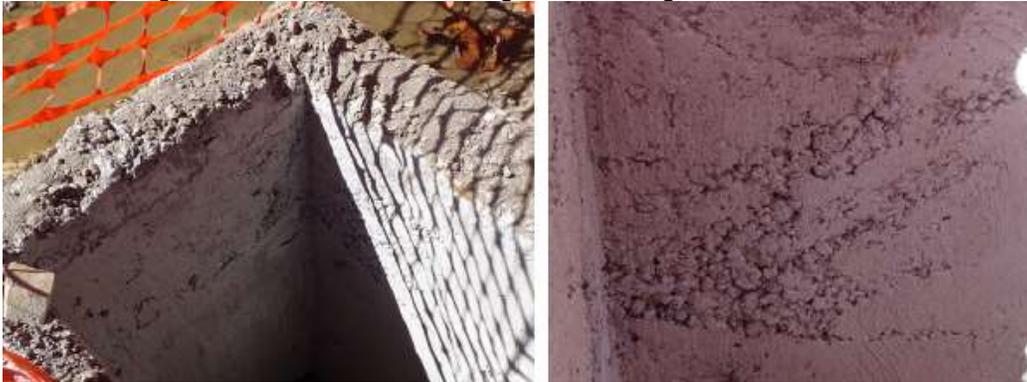
En seguimiento al acabado de pozos pluviales y tragantes, la nota informe EIC-Lanamme117-2024 informó a la Administración de la formación de hormigueros según se detalla en la Figura 24 y Figura 25. Se recibió respuesta mediante el oficio GCTR-18-2024-0455 en el que se indicó que se reforzaría el proceso de vibrado.

Figura 24. Hormigueros identificados en tragantes. Fotografías del 30 de enero 2024.

Mediante el oficio de descargo la Administración indicó haber incorporado las recomendaciones recibidas, reforzando los procesos de vibrado y, en los casos en donde se presentaron hormigueros, realizando las reparaciones correspondientes.

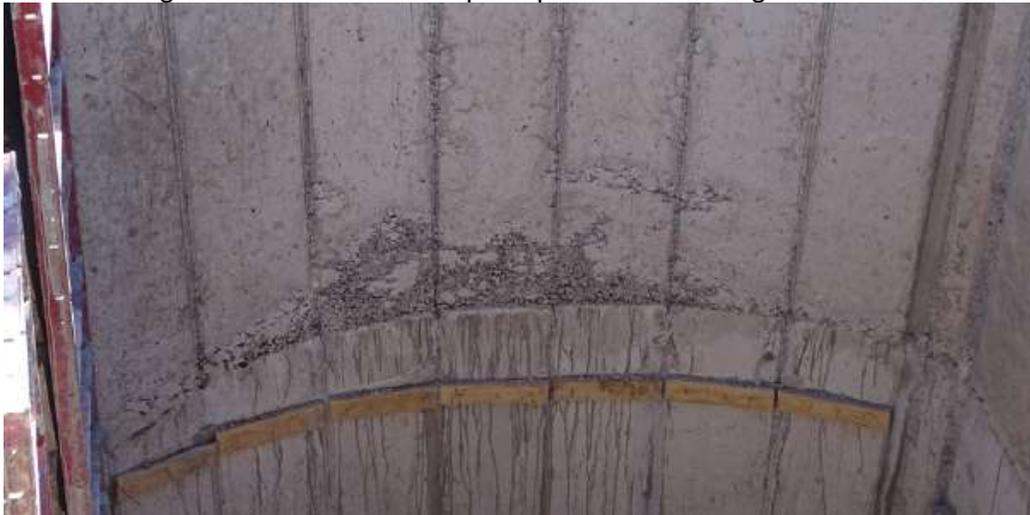
Figura 25. Hormigueros identificados en pozo pluvial 106. Fotografía del 30 de enero 2024

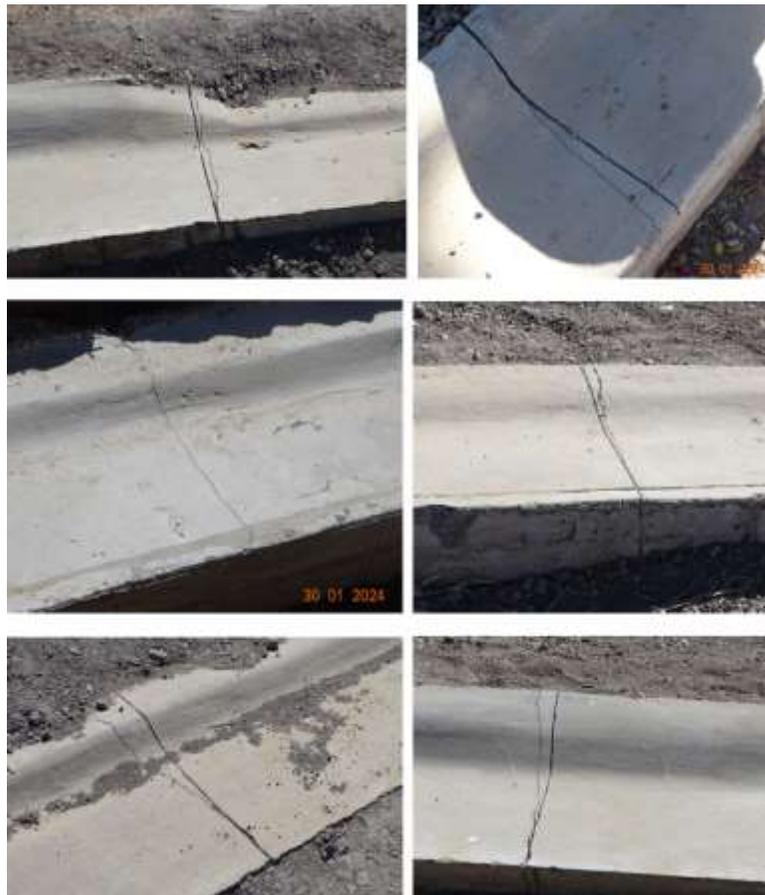
Mediante el oficio EIC-Lanamme-117-2024 se comunicó a la Administración que el 30 de enero de 2024 se identificó agrietamiento en aceras y cordón de caño (ver Figura 26). Debido a que el proyecto de obra nueva se encuentra en ejecución se recomendó realizar cortes en el concreto de forma oportuna para el control de grietas. Además, se consultó por las reparaciones que se realizarían en los deterioros prematuros que se observaron. Se recibió respuesta por parte de la Administración mediante el oficio GCTR-18-2024-0455 (1201), en el que se indicó que los elementos serían reparados por el Contratista con relleno epóxico, para posteriormente realizar los cortes respectivos. A la fecha de emisión de este informe las reparaciones se encontraban en ejecución.

Figura 26. Agrietamiento en cordón de caño. Fecha: 30 de enero de 2024.

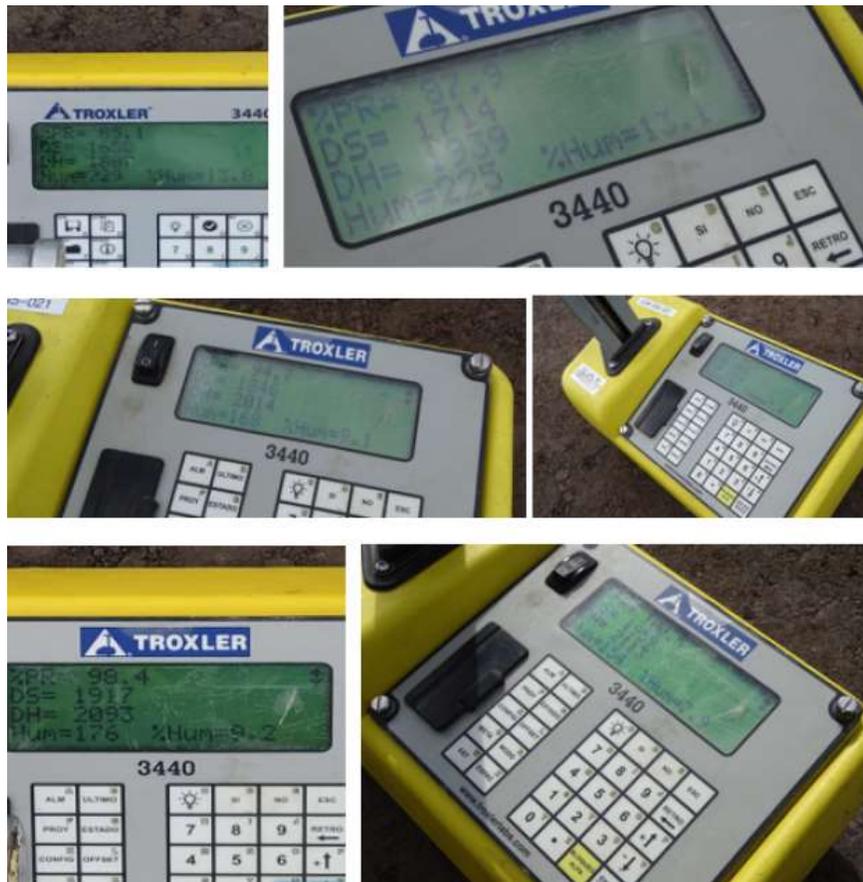
Figura 29. Resultados de compactación laboratorio de autocontrol. Fotografía del 9 de noviembre de 2023.

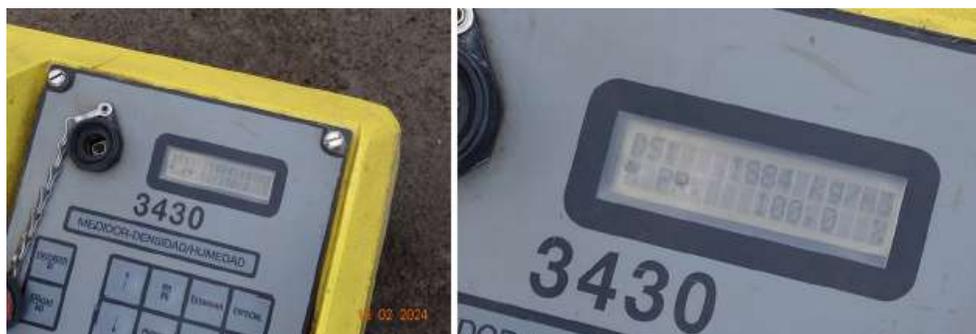
Figura 30. Medición de compactación laboratorio de verificación. Fotografía del 16 de febrero de 2024.

Es criterio del equipo auditor que, pese a las posibles causas de las diferencias entre mediciones que indicó el laboratorio de autocontrol, existe incumplimiento con las tolerancias permitidas por AASTHO. La diferencia evidenciada entre las dos mediciones de compactación de los laboratorios de control y verificación de calidad es considerada inadmisibles. Por lo tanto, según las evidencias presentadas existe incertidumbre sobre los resultados de densificación registrados el día 16 de febrero de 2024.

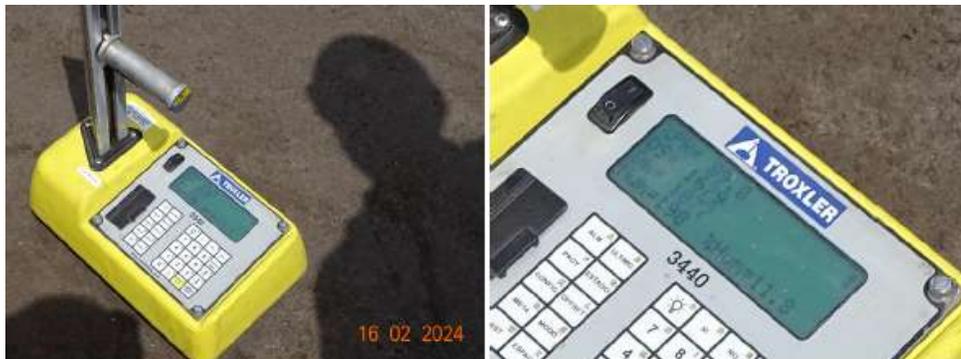
Figura 31. Medición de compactación laboratorio de autocontrol. Fotografía del 16 de febrero de 2024.
