Informe: EIC-Lanamme-INF-0850-2024

INFORME DE ASESORÍA TÉCNICA

EVALUACIÓN DE LAS RUTAS ALTERNAS, ASPECTOS DE SEGURIDAD VIAL Y CONTROL TEMPORAL DEL TRÁNSITO POR LA CONSTRUCCIÓN DE UNA ALCANTARILLA DE CUADRO EN SALITRILLOS DE ASERRÍ SOBRE EL CAMINO 1-06-0129

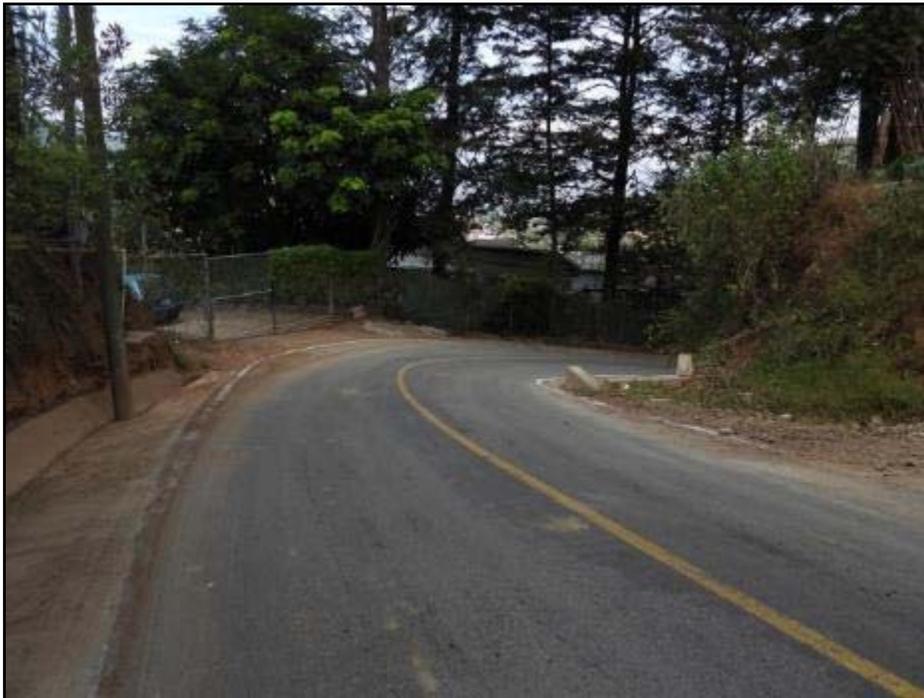
Figura 5.3

Las secciones con superficie de ruedo asfáltica están en muy buenas condiciones, no presentan irregularidades como deformaciones o huecos (Ver Figura 5.3); esto a excepción de la primera sección cerca con el cruce con la Ruta Nacional 209, donde las condiciones no son óptimas, pero por el momento no presentan daños superficiales importantes (huecos).

Ejemplo de una sección asfaltada de la Ruta Alterna n.º 1. (RVC 1-06-0032)

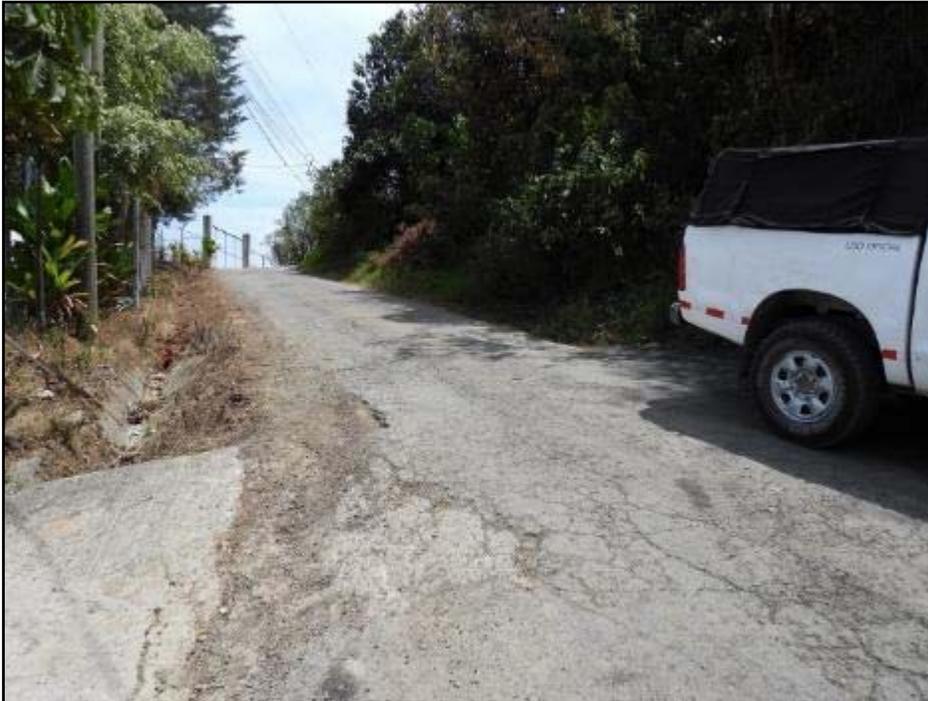
Figura 5.4

Las secciones transversales de la ruta están entre los 4,5 y 5 metros de ancho. Se evidencia solo un tramo de 34 m de longitud con una sección transversal medianamente inferior a los 3,4 m. Esta reducción es debida a la interferencia de la ruta con el ingreso a una propiedad privada. Esta reducción se presenta siempre en la primera sección de la ruta alterna, muy cercana a la intersección con la RN 209. No se identificó ninguna señal de advertencia del estrechamiento de la calzada, situación que podría generar problemas de transitabilidad para vehículos, más aún, si se considera la presencia de pendientes elevadas. (Ver Figura 5.4)

Vista de la Ruta Alternativa n.º 1 con sección transversal reducida. (RVC 1-06-0032)

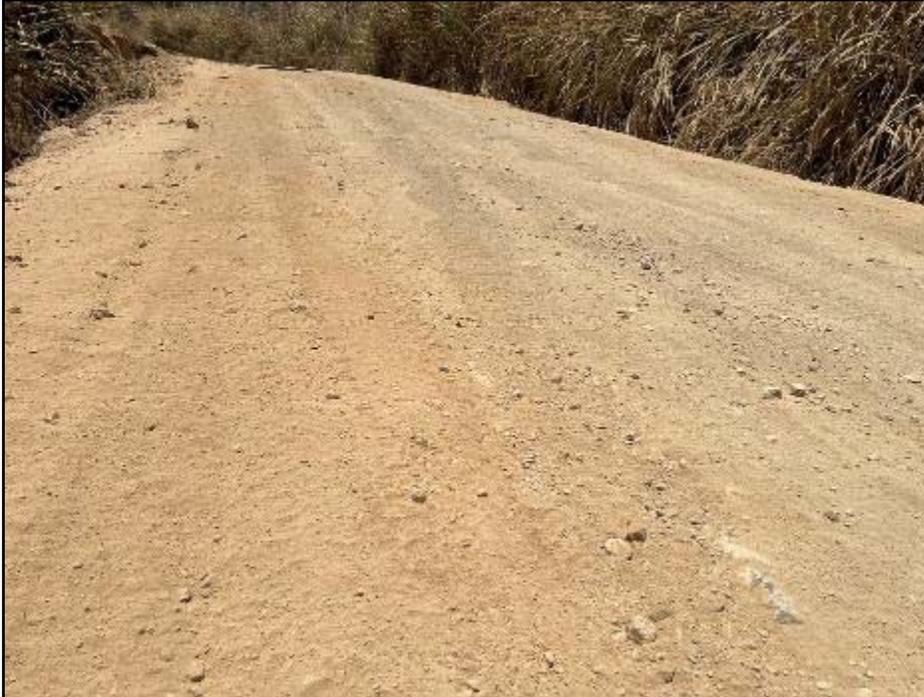
Figura 5.5

Durante la primera visita las secciones con superficies de ruedo en lastre presentaban una buena conformación de la superficie. Esta situación no se confirmó durante la segunda visita, donde las superficies evidenciaron deformaciones, poca compactación y un nivel bajo de control de polvo. (Ver Figura 5.5)

Superficie irregular en las secciones en lastre. (Ruta RVC 1-06-0032)

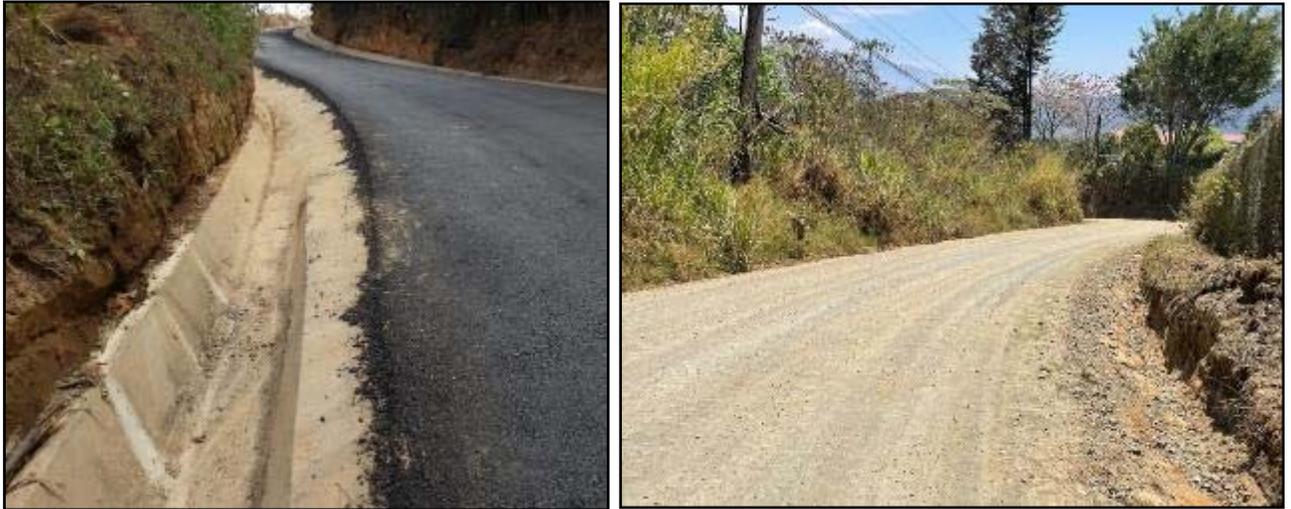
Figura 5.6

La ruta presenta cunetas revestidas, así como cunetas conformadas con materiales naturales. Las cunetas, al momento de las visitas, se encontraban libres de desechos que puedan obstruir el flujo de las aguas pluviales, facilitando su drenaje. Cabe solo señalar que, en varios puntos de las secciones con las cunetas revestidas, se observaron estructuras hidráulicas importantes en concreto a una distancia muy cercana a la calzada vehicular sin ningún tipo de señalización de precaución, lo que representa un potencial peligro para los usuarios, primordialmente por los aletones de las cajas de inspección o tragantes. (Ver Figuras 5.6 y 5.7) El riesgo para los usuarios es mayor en los tramos en lastre, dado que no es factible que haya demarcación vial horizontal.

Tipología de cunetas presentes en la Ruta RVC 1-06-0032

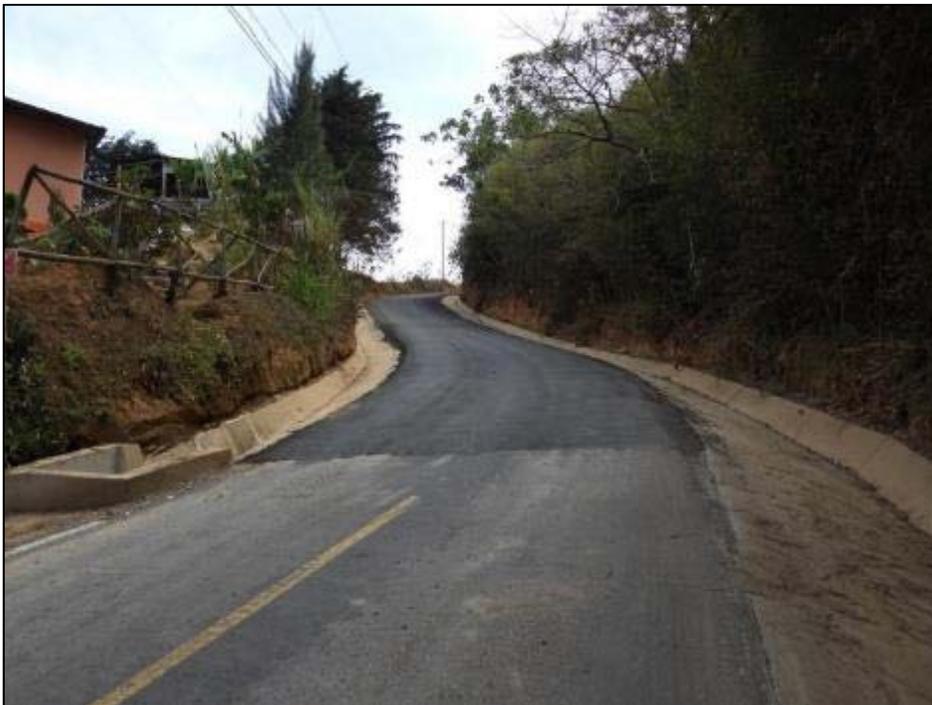
Figura 5.8

No todas las secciones asfaltadas cuentan con demarcación horizontal. En la Figura 5.8, se aprecia una superficie recientemente asfaltada pero que, al momento de la visita de campo, la misma no contaba con la debida demarcación horizontal.

Ausencia de demarcación horizontal en parte de la Ruta Alternativa n.º 1. (RVC 1-06-0032)

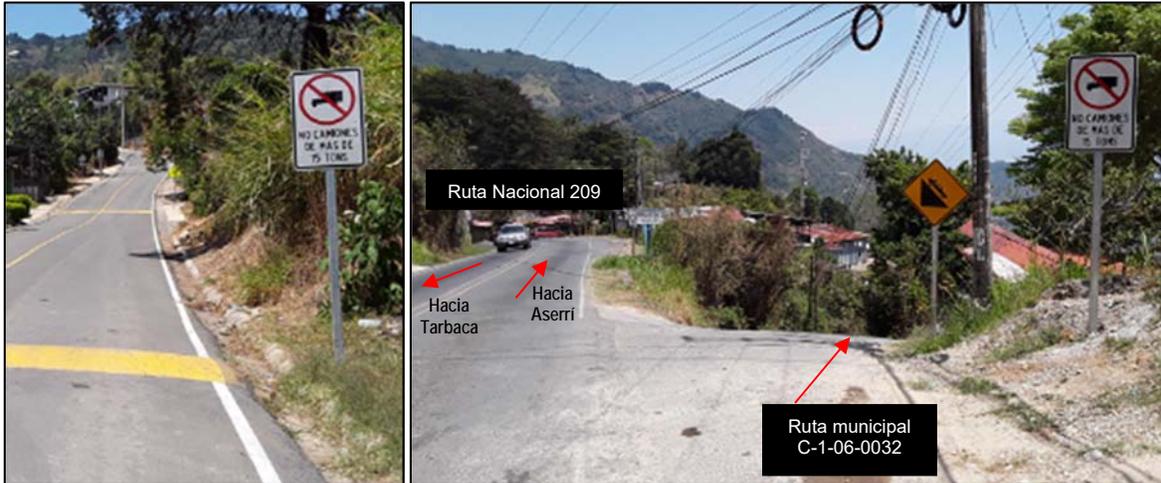
Figura 5.9

Como ya mencionado, esta ruta cuenta con una restricción de peso máximo de 15 toneladas, como se observa en la Figura 5.9; esto debido a las fuertes pendientes. Según oficio MA-UTGV-163-2024 del 28 de febrero del 2024 por parte de la Unidad Técnica de Gestión Vial de la Municipalidad de Aserrí, se indica que vehículos livianos en buen estado “suben perfectamente a pesar de las pendientes en la zona, mismas que son altas aproximadamente del 70 %”. El oficio agrega que “si un vehículo cuenta con cilindradas menores a 1500 cc no se recomienda el paso, dado que en la salida del sector hacia la RN 209 la pendiente no le permitirá salir.” No obstante, no hay ningún tipo de indicación en los extremos de esta vía alterna que brinde estas advertencias para los vehículos livianos.

Restricción de tonelaje en ruta alterna municipal C-1-06-0032

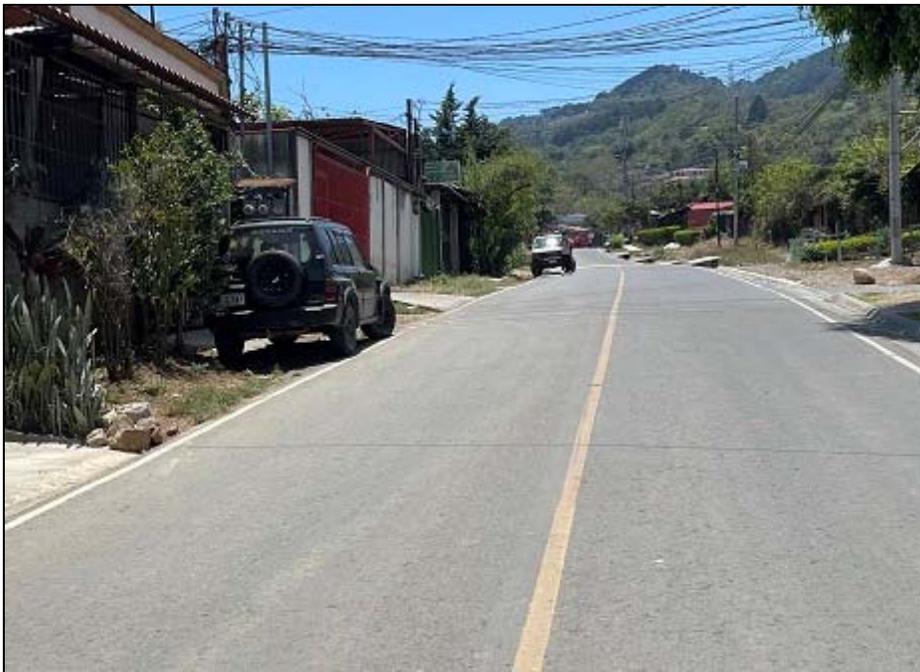
Figura 5.12

Sección de la Ruta Alternativa n.º 2 con superficie asfaltada - RVC 1-06-0129

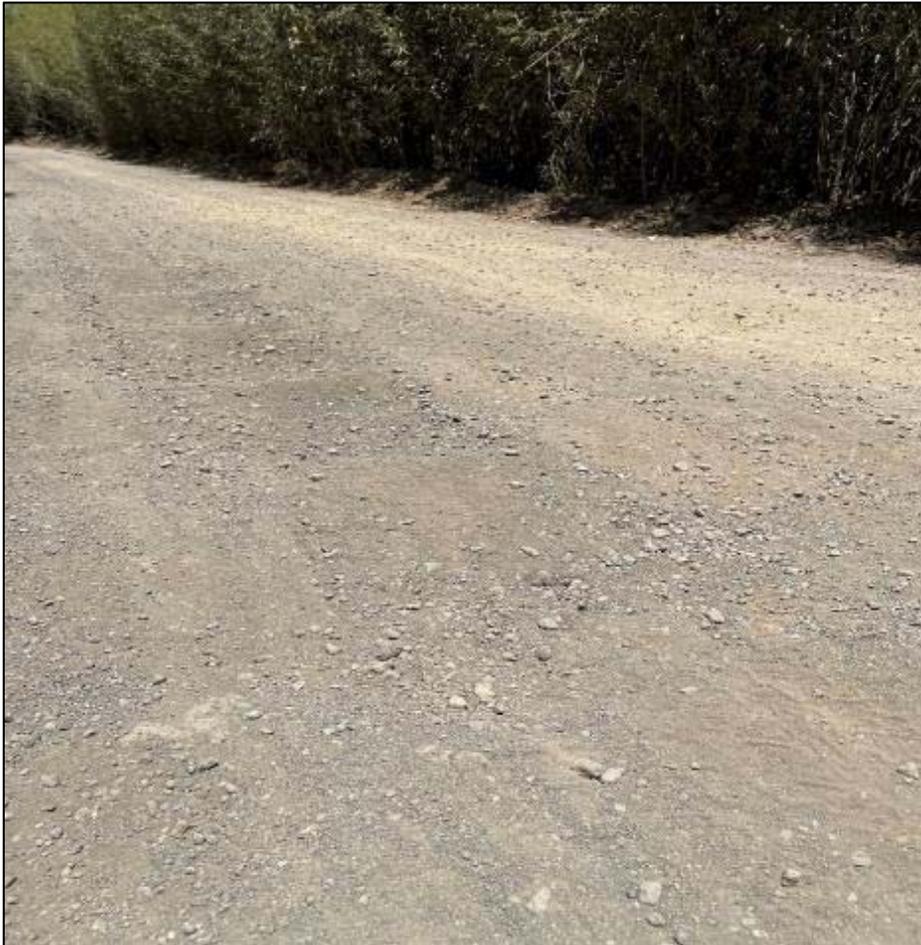
Figura 5.13

Como se ha señalado para la ruta alterna n.º 1, no se encontraron las mismas condiciones de la superficie de rueda al momento de la segunda visita. Se evidencian irregularidades y material suelto por falta de compactación en la superficie de rueda y un nivel bajo de control de polvo. (Ver Figura 5.13)

Superficie irregular en la sección en lastre - (Ruta RVC 1-06-0129)

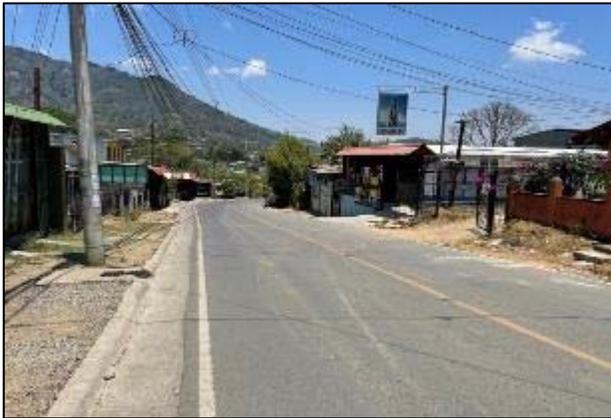
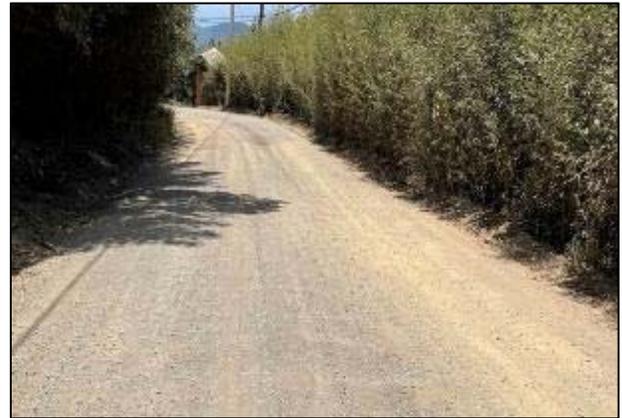
Figura 5.14

Las condiciones de las cunetas en esta ruta mantienen las mismas características de la ruta alterna n.º 1, con cunetas revestidas en la sección con superficie de ruedo asfaltada y conformadas con material granular en la sección con una superficie de ruedo en lastre. (Ver Figura 5.14). Las cunetas se presentan libres de desechos, lo que ayuda el flujo de las aguas pluviales.

Tipología de cunetas presentes en la Ruta RVC 1-06-0129

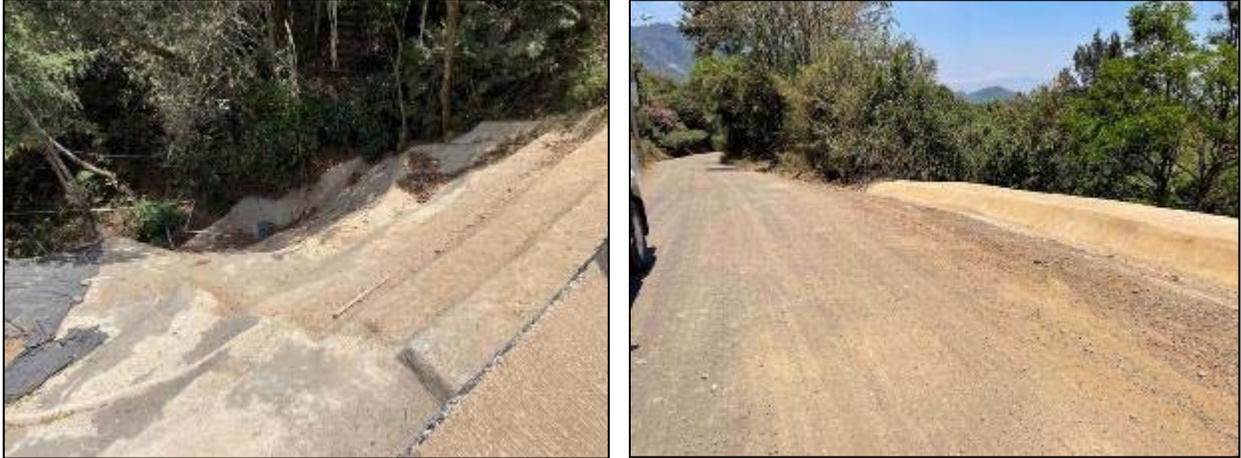
Figura 5.15

En la estación 1+960, la municipalidad construyó un muro de estabilización de taludes. Como se aprecia en la Figura 5.15; el muro es parte integral de la cuneta y, al momento de las visitas, se evidencia la ausencia de dispositivos de protección vehicular o para las personas que eventualmente circulen por esa zona. (ver Figura 5.15)

Muro de contención presente en la Ruta Alternativa n.º 2 - (RVC 1-06-0129)

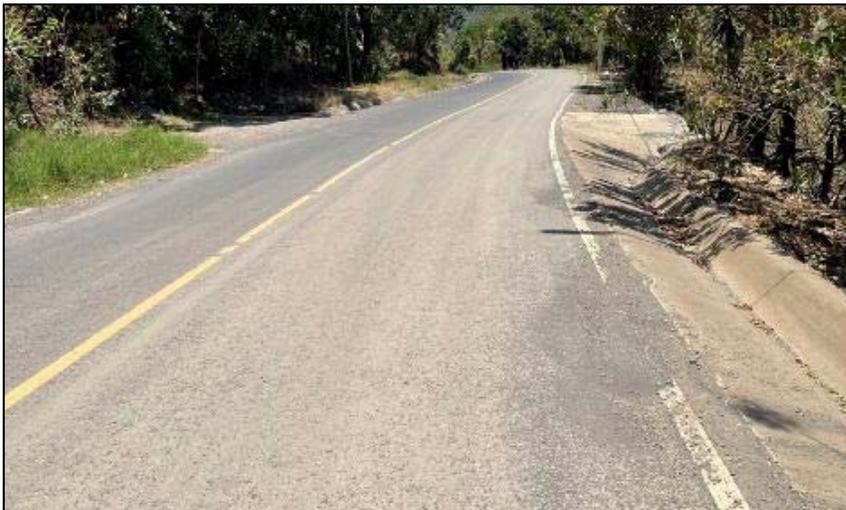
Figura 5.16

Las condiciones superficiales de la superficie asfáltica son muy buenas, no presentan irregularidades como deformaciones o huecos y cuenta con la debida demarcación horizontal y vertical. La sección transversal de toda la ruta cuenta con un rango entre los 5 y 6 metros de ancho. (Ver Figura 5.12). Es importante señalar que, en algunas zonas de la sección asfaltada, se presentan acúmulos de material fino sobre la calzada, por lo que es recomendable realizar una limpieza de la superficie. (Ver Figura 5.16)

Demarcación de la ruta alternativa n.º 2 – acumulo de material fino sobre la calzada

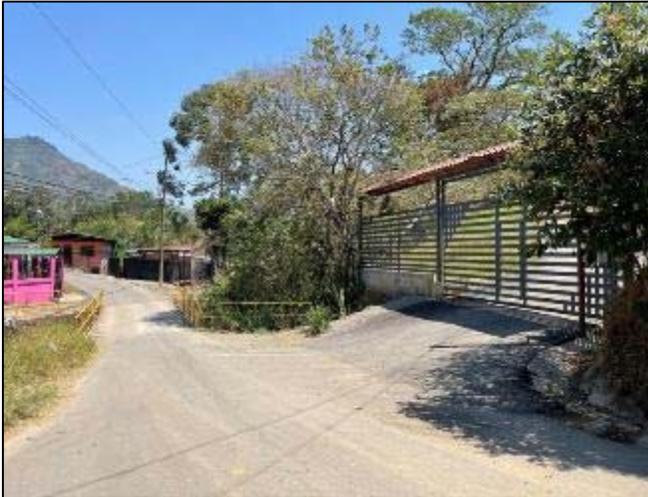
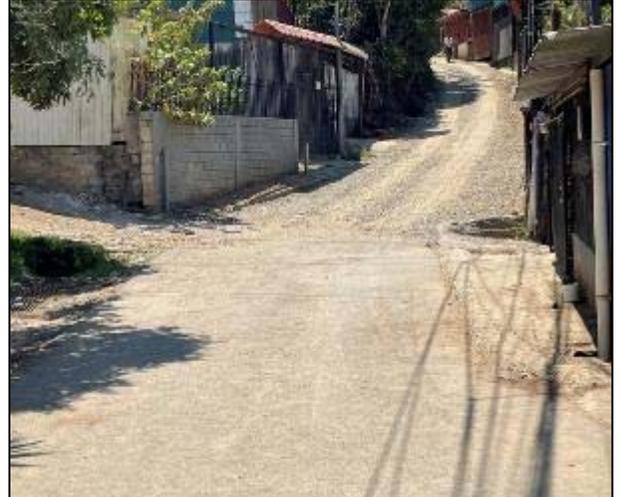
Durante la segunda gira se confirmó que las secciones transversales de la ruta RVC 1-06-0132 son de menor dimensión que las rutas propuestas por la Municipalidad, con rangos de aproximadamente de 4 m a un máximo de 4,20 m. Además, en la primera sección de esta ruta, se presenta una superficie de ruedo asfaltada, con una longitud aproximada de 200 m. Otro limitante es la presencia de un puente, con una sección reducida que permite el paso a solo un vehículo. El resto de la ruta está conformada con materiales naturales con muchas irregularidades superficiales y altas pendientes. Debido a las dimensiones de la sección transversal, los puntos de restricción, las condiciones de la superficie de ruedo de la sección en lastre y a la topografía del camino, se concluyó que no es una ruta adapta para funcionar como ruta alterna. En la Figura 5.18 se muestra la zona del puente, las secciones transversales reducidas y en punto de la ruta donde pasa de superficie en asfalto a ruta de material natural.

Ruta RVC n.º 1-06-0132 Ruta evaluada como propuesta de ruta alterna

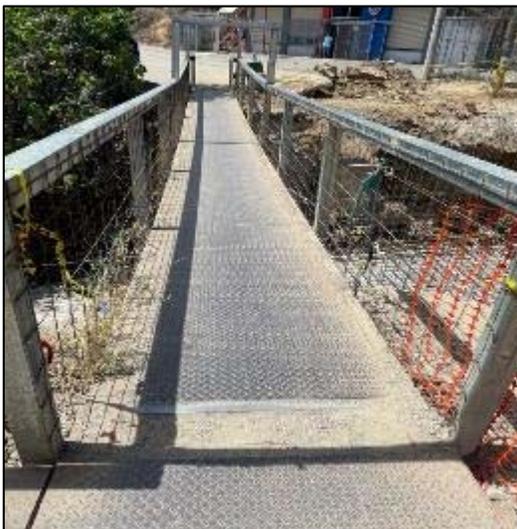
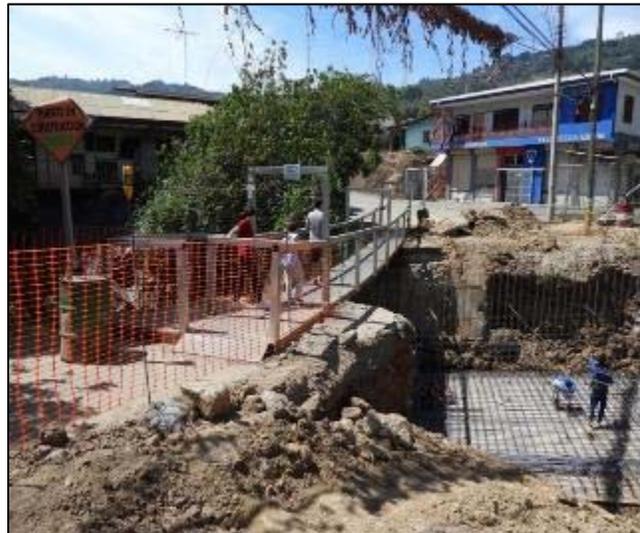
En el sitio de construcción se instaló una pasarela provisoria, elaborada con una estructura metálica de 17 m de largo y con una sección transversal de 1,2 m. en la Figura 5.19 se ilustra la pasarela en estructura metálica habilitada para atravesar el sitio de construcción.

Pasarela provisional en la zona de las obras de construcción ubicada en la RVC n.º 1-06-0129

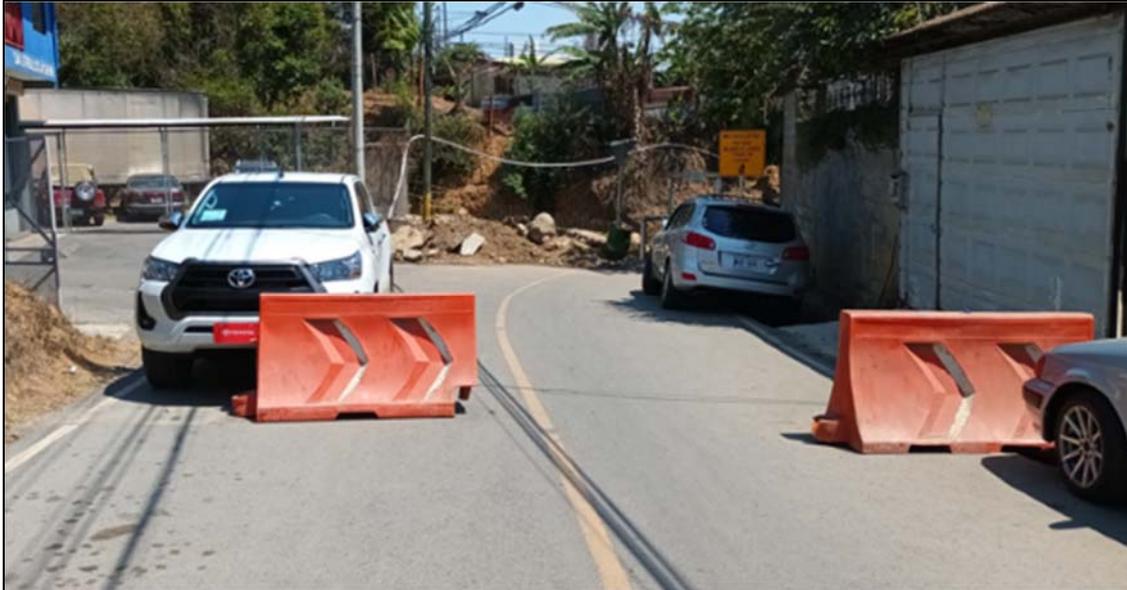
Figura 5.20

- Dos barreras de protección colocadas de forma transversal a la vía, ubicadas aproximadamente a 20 m al sur de la construcción de la alcantarilla, después de la Delegación de Policía. (Ver Figura 5.20)
- Zona de construcción de la alcantarilla sin ningún tipo de separación ni elementos de seguridad para proteger a los usuarios de la vía. (Ver Figura 5.21)
- Señal de precaución en buen estado para el uso del puente peatonal por parte de los motociclistas, con la leyenda: "Motociclistas: Por favor bajarse de la moto y pasar con cuidado". La señal no es oficial, pero se considera necesaria. (Ver Figura 5.21)

Colocación de barreras de protección al lado sur de la alcantarilla en construcción

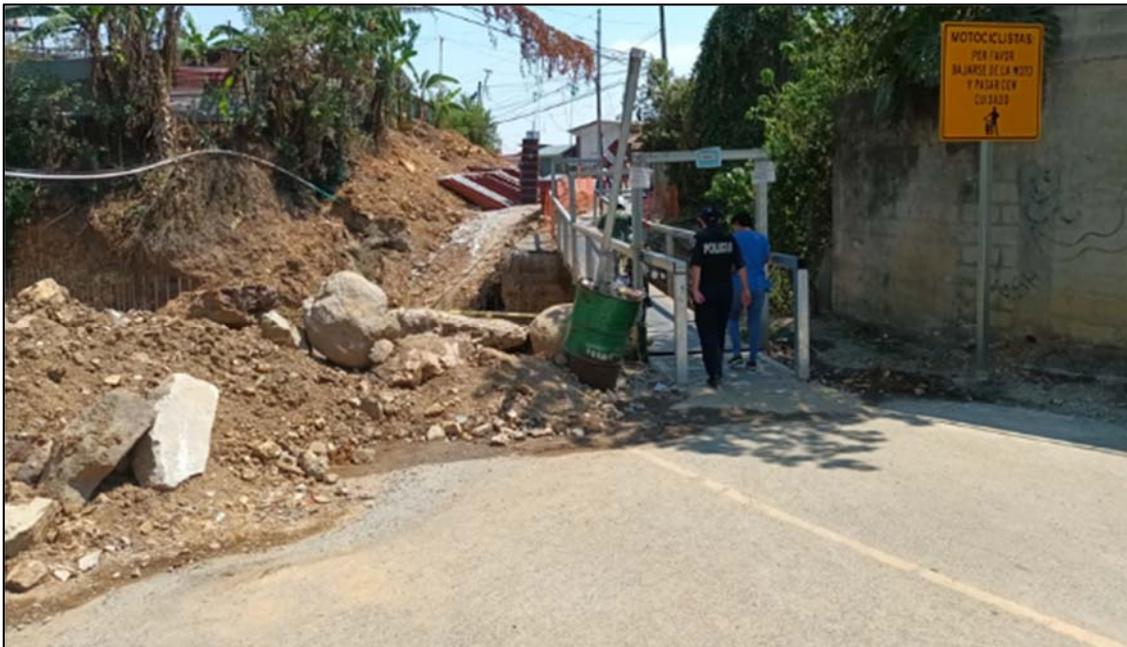
Figura 5.21

Ausencia de elementos de seguridad en sitio de obra y colocación de señal de prevención

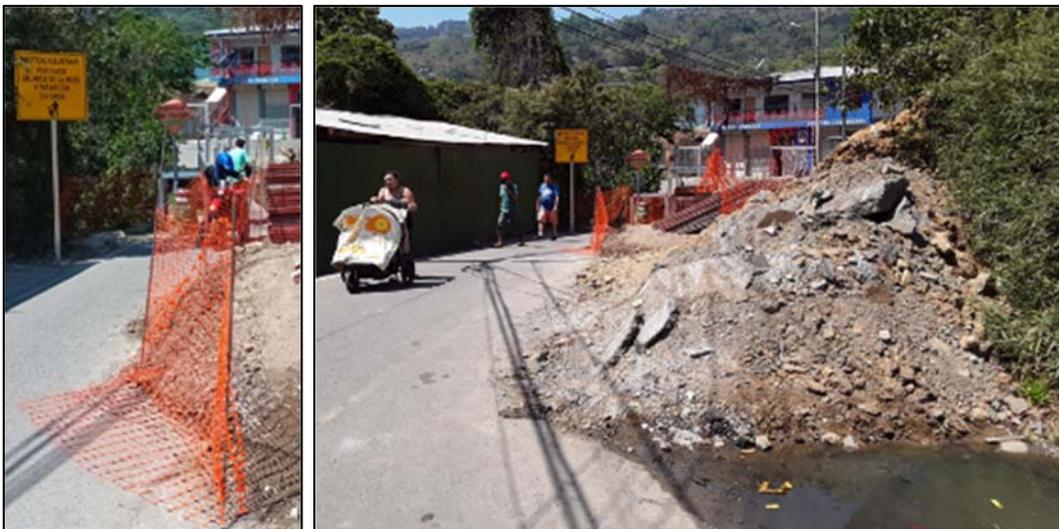
Figura 5.22

- Mallas de seguridad sujetadas por medio de varillas con el fin de generar una separación entre el espacio de circulación de usuarios y el sitio de obra, en el cual hay presencia de diversos materiales, como se observa en la figura anterior. No obstante, la malla no cubre la totalidad del área de trabajos en la vía. (Ver Figura 5.21)

- Señal vertical temporal en estado deficiente: "Puente en construcción". (Ver Figura 5.22)
- Señal de precaución en buen estado para el uso del puente peatonal por parte de los motociclistas, con la leyenda: "Motociclistas: Por favor bajarse de la moto y pasar con cuidado". La señal no es oficial, pero se considera necesaria. (Ver Figura 5.22)

Uso de malla de seguridad la cual no cubre todo el sitio de obra

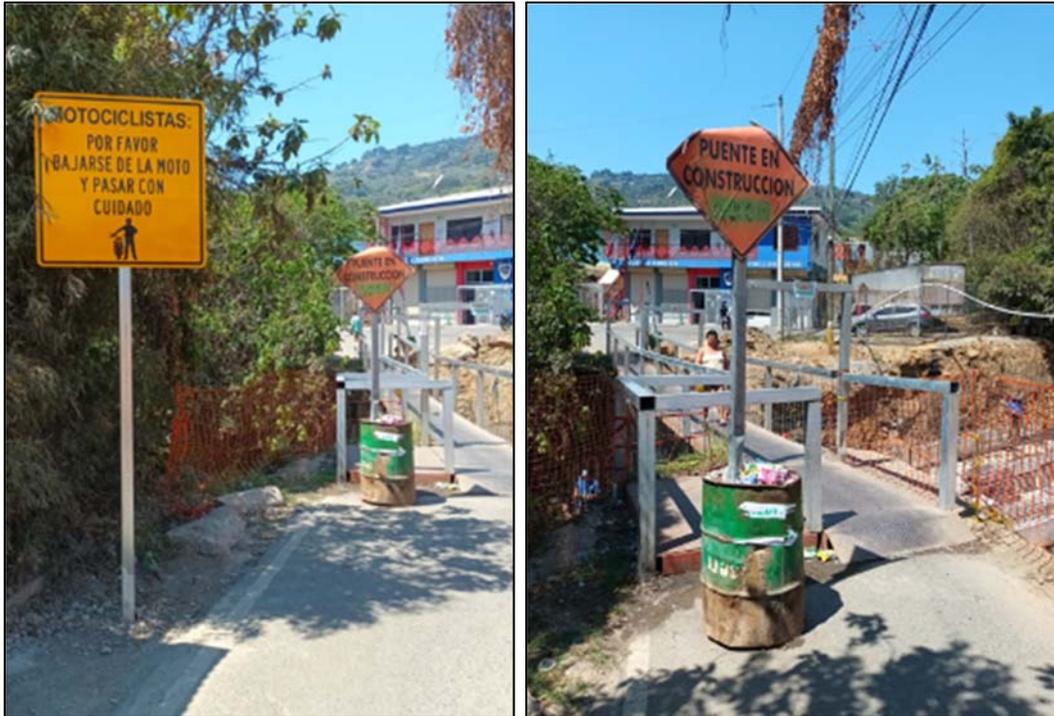
Figura 5.23

Señales viales temporales de prevención

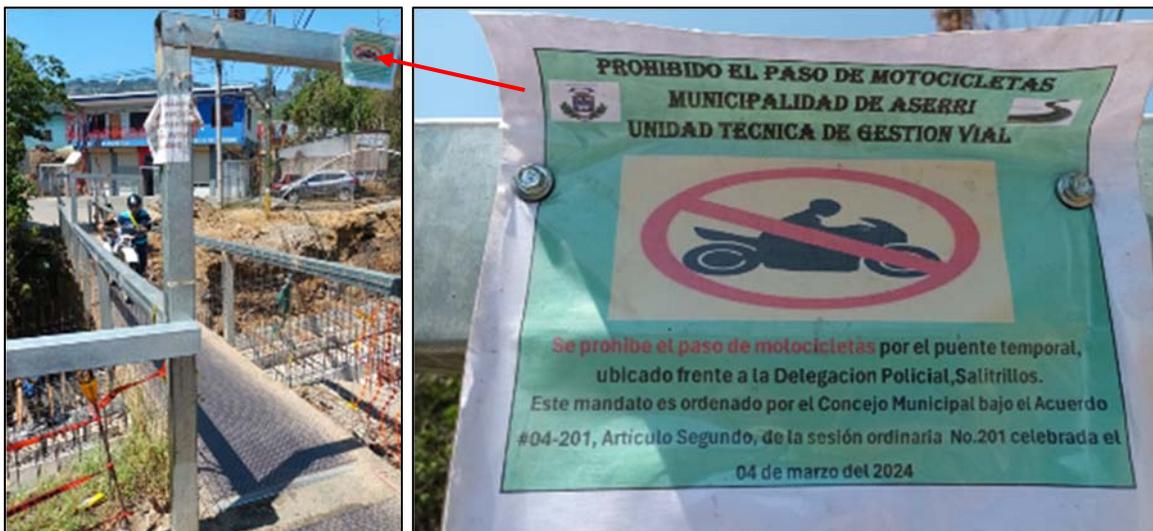
Figura 5.24

- Rótulo adherido a la pasarela peatonal provisional, por parte de la Municipalidad de Aserri, donde se prohíbe completamente el paso de motocicletas (Figura 5.24), según acuerdo del Concejo Municipal, lo cual se contradice con la señal de la Figura 5.23.

Rótulo de prohibición de paso de motocicletas por parte de la Municipalidad de Aserrí

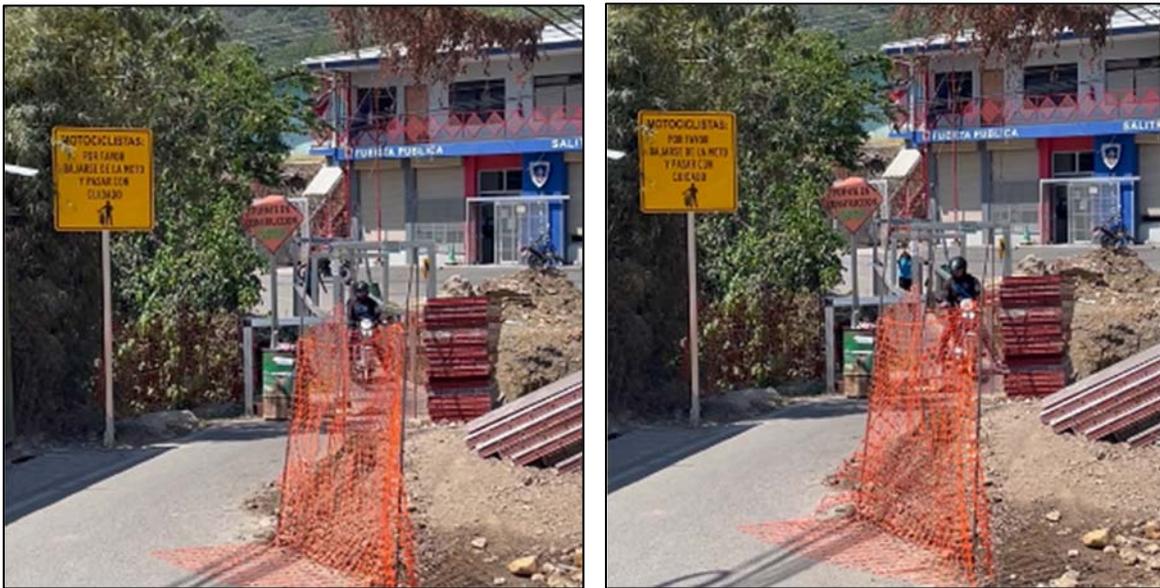
Figura 5.25

En la segunda visita se constató, que el puente ha sido aparentemente habilitado también para el paso de las motocicletas, creando una zona mixta con los peatones. (sugiriendo el paso de las motocicletas de forma manual – Ver Figura 5.25).

Puente provisional - Mal uso del puente provisional por parte de algunos motociclistas

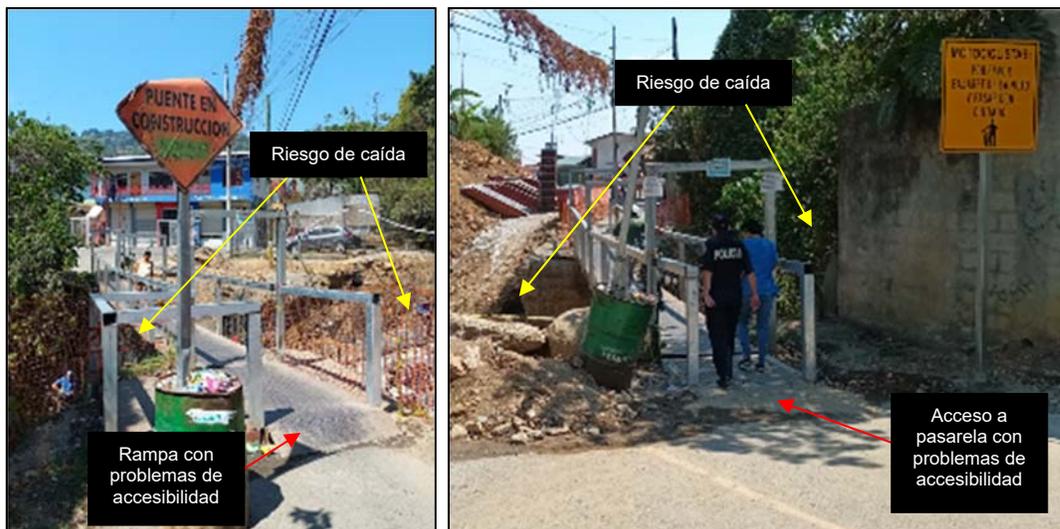
Figura 5.26

- Adicionalmente, las condiciones de accesibilidad a la pasarela peatonal no son adecuadas para personas con discapacidad o con movilidad reducida. En el extremo norte la rampa es pequeña y con una pendiente elevada (Figura 5.26); mientras que

en el extremo sur la pendiente del acceso es suave pero la superficie es muy irregular, lo cual se considera un problema de accesibilidad (Figura 5.26).

Pasarela provisional habilitada para peatones, ciclistas y motociclistas

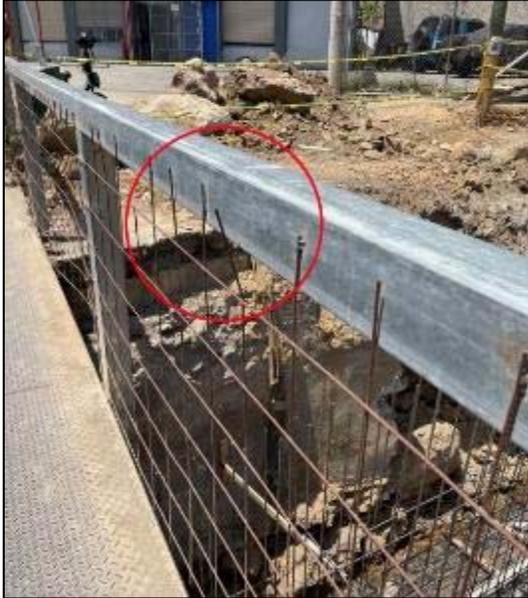
Figura 5.27

- En cuanto a la capacidad estructural de la pasarela, no hay ningún tipo de rótulo que limite el peso máximo, sobre todo por el paso de motocicletas. Un exceso de peso podría poner en riesgo la estructura y, por ende, a las personas.
- En los laterales de la pasarela se instalaron mallas de hierro electrosoldadas para la prevención de caída de los usuarios, pero se identificaron algunas varillas de la malla que no están debidamente soldadas a los laterales de la pasarela creando un peligro de corte o punzonamiento. Ver Fig. 5.27.

Pasarela provisional: Varillas sueltas de los laterales de la pasarela
