Laboratorio Nacional de Materiales y Modelos Estructurales

Informe: EIC-Lanamme-INF-0645-2024

INFORME SOBRE INSPECCIÓN DE PUENTES DE LA MUNICIPALIDAD DE DESAMPARADOS

Mayo, 2024

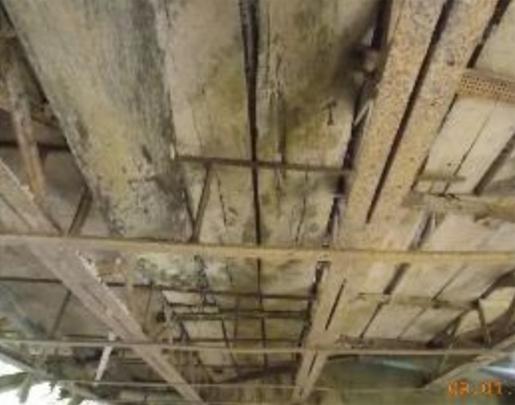
| Puente: La Lucha | | Condición: Deficiente | |
|--|---|---|---|
| <p>No hay acceso a losa por formaleta</p> | <p>No se pudo observar la losa en su cara inferior por la presencia de formaleta.</p> | <p>Se desconoce la condición de la losa en su cara inferior, por lo que podrían existir agrietamientos y otros deterioros que no pueden ser identificados.</p> | <p>Retirar la formaleta procurando no dañar las cerchas metálicas. Una vez retiradas proceder a identificar la presencia de agrietamientos, acero expuesto u otro posible deterioro.</p> |

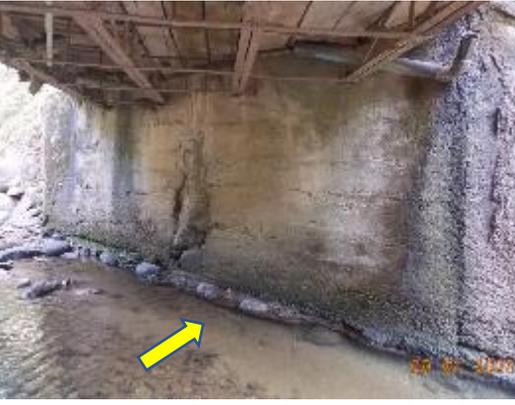
| Puente: La Lucha | | Condición: Deficiente | |
|--|---|---|---|
| <p>Socavación en bastión de margen derecha</p> | <p>Se identifica la pérdida de material inicial en la cimentación del bastión.</p> | <p>La socavación genera la pérdida gradual de material de apoyo de las cimentaciones de los bastiones, en caso de no atenderse se corre el riesgo de desplazamientos diferenciales y agrietamientos en el cuerpo del bastión.</p> | <p>Realizar obras de protección y relleno de la zona afectada por socavación de acuerdo con las especificaciones establecidas en la sección 616 del Manual de Puentes de Costa Rica 2020.</p> |

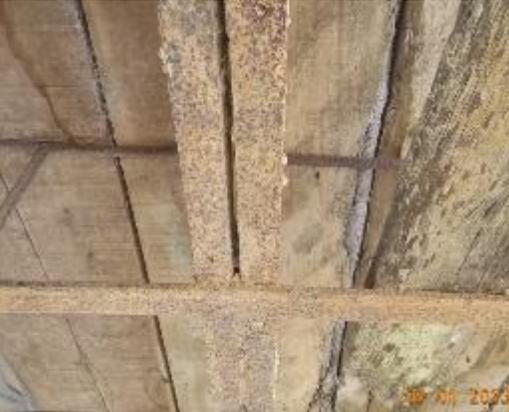
| Puente: La Lucha | | Condición: Deficiente | |
|---|--|--|--|
| <p>Oxidación y corrosión en vigas principales con algunos elementos deformados</p> | <p>Las cerchas del puente presentan oxidación generalizada y corrosión con inicios de delaminación. Algunos elementos presentan deformaciones.</p> | <p>Estos daños son progresivos y la extensión de corrosión con delaminación reducen considerablemente la capacidad de resistir cargas.</p> | <p>Realizar una limpieza general de los elementos metálicos (considerar aplicar un chorro de arena) para retirar la oxidación superficial. Revisar cada elemento para descartar la presencia de grietas por fatiga (en caso de identificarse aplicar los procedimientos de la sección 615.08 del Manual de Puentes de Costa Rica 2020. Aplicar un sistema de protección contra la corrosión de acuerdo con la sección 613.08 del Manual de Puentes de Costa Rica 2020.</p> |

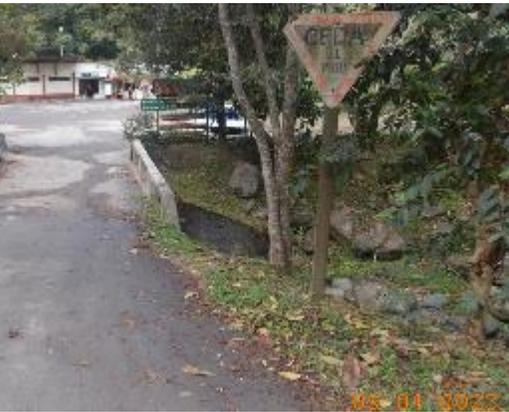
| Puente: La Lucha | | Condición: Deficiente | |
|---|--|--|--|
| <p>Señalización poco visible</p> | <p>La señalización reglamentaria en el puente es poco visible y presenta deterioros importantes.</p> | <p>La señalización reglamentaria previene la ocurrencia de accidentes en el puente. Su mala condición podría propiciar un accidente grave.</p> | <p>Retirar la señal existente y sustituirla con una señal de tipo Ceda y cualquier otra que se considere necesaria, para regular adecuadamente el tránsito según el Manual centroamericano de dispositivos uniformes para el control de tránsito (SIECA, 2006).</p> |

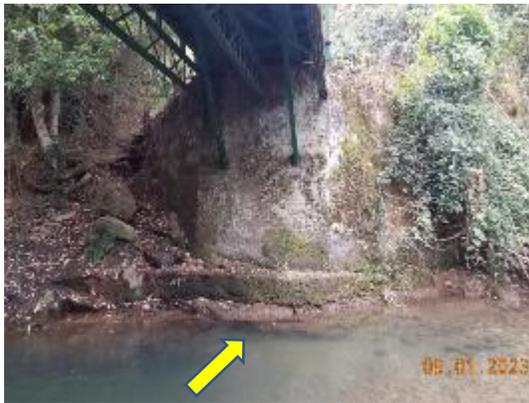
| Puente: Bajo Tarrazú | | Condición: Regular | |
|--|--|--|--|
| <p>Inicio de socavacion en bastion margen derecha</p> | Se identifica la pérdida de material inicial en la cimentación del bastión. | La socavación genera la pérdida gradual de material de apoyo de las cimentaciones de los bastiones, en caso de no atenderse se corre el riesgo de desplazamientos diferenciales y agrietamientos en el cuerpo del bastión. | Realizar obras de protección y relleno de la zona afectada por socavación de acuerdo con las especificaciones establecidas en la sección 616 del Manual de Puentes de Costa Rica 2020. Es posible que se requiera ejecutar obras de desvío temporal del cauce. |

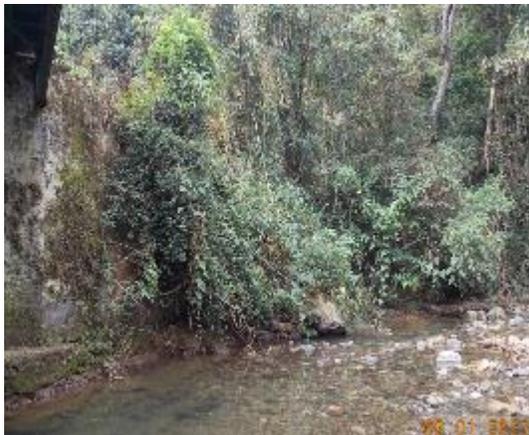
| Puente: Bajo Tarrazú | | Condición: Regular | |
|--|--|--|--|
| <p>Deslizamiento menor en aletón de margen derecha aguas abajo</p> | Se observa un deslizamiento por detrás del aletón de margen derecha en el sector aguas abajo del puente. | Este tipo de deslizamiento puede afectar la estabilidad del relleno de aproximación, lo cual podría restringir el paso por el puente. | Realizar una evaluación puntual del deslizamiento para definir las obras a realizar (movimiento de tierras, obra de retención). Revisar el comportamiento de los flujos de agua en los accesos y de ser requerido realizar obras de drenaje adecuadas. |

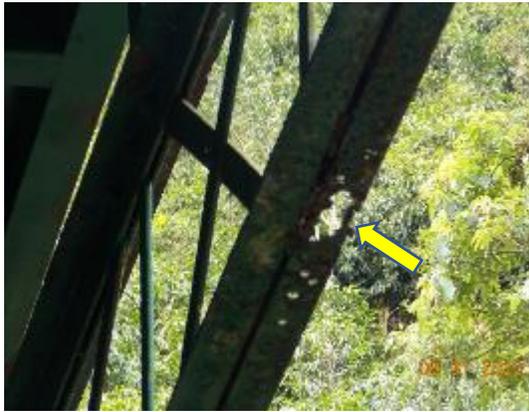
| Puente: Bajo Tarrazú | | Condición: Regular | |
|---|--|--|--|
| <p>Corrosión con pérdida de sección en superestructura antigua (cerchas sostienen bordes del puente)</p> | <p>Se identifican zonas con corrosión y pérdida de sección en cercha externa del puente.</p> | <p>Estas cercas proveen un soporte a los extremos del puente, sin embargo, no son los elementos de soporte principal. El progreso de este daño puede generar fracturas en la cercha.</p> | <p>Realizar una sustitución de los segmentos que presentan perforaciones o pérdidas de sección en la cercha. Se recomienda seguir los lineamientos establecidos en la sección 615.10 del Manual de Puentes 2020.</p> |

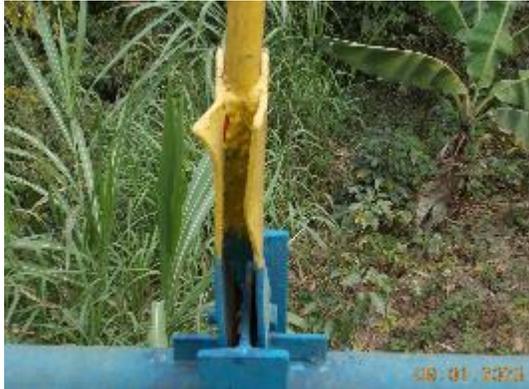
| Puente: Bajo Los Ángeles | | Condición: Regular | |
|--|--|---|--|
| <p>Terminales de péndolas con torceduras y dobleces.</p> | <p>Algunas terminales de péndolas presentan dobleces y torceduras.</p> | <p>Estas deformaciones en las placas podrían ser producto de impactos. Los mismos podrían exceder los límites de deformación plástica y reducir la capacidad.</p> | <p>Realizar reparaciones puntuales para enderezar los elementos con dobleces, procurando no generar grietas de fatiga en el proceso.</p> |

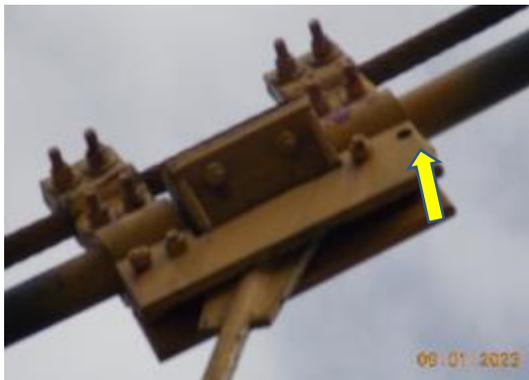
| Puente: Bajo Los Ángeles | | Condición: Regular | |
|--|--|---|--|
| <p>Una silleta perdió un tornillo.</p> | <p>Falta un tornillo en una de las silletas de conexión entre cables principales y péndolas.</p> | <p>Los tornillos constituyen las uniones mecánicas que permiten mantener en su lugar las silletas, su pérdida puede generar desplazamientos de las péndolas.</p> | <p>Reponer el tornillo faltante con uno de características similares a los usados en la silleta (diámetro, resistencia).</p> |

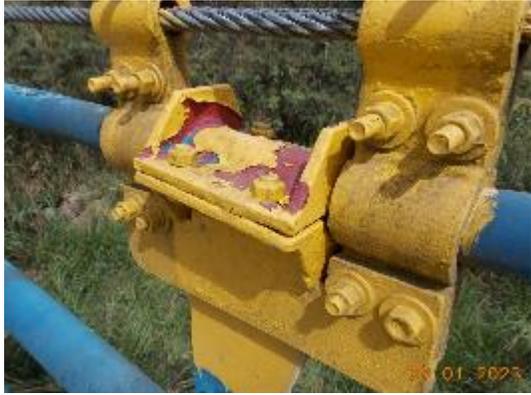
| Puente: Bajo Los Ángeles | | Condición: Regular | |
|--|--|---|--|
| <p>Descascaramiento de pintura en algunos elementos</p> | <p>La pintura en algunos elementos metálicos se ha descascarado y desprendido.</p> | <p>Se propicia la aparición de oxidación y corrosión reduciendo la vida útil del elemento.</p> | <p>Realizar una limpieza y luego aplicar un sistema de protección contra la corrosión de acuerdo con las especificaciones de la sección 613.07 del Manual de Puentes de Costa Rica 2020.</p> |

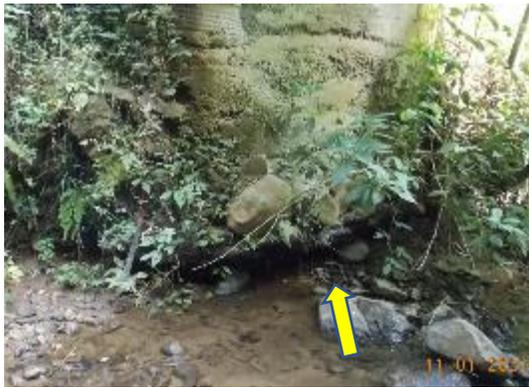
| Puente: Calle Los Acuña | | Condición: Deficiente | |
|--|--|---|--|
| <p>Socavacion de ambos bastiones</p> | <p>Se identifica la pérdida de material inicial en la cimentación de ambos bastiones.</p> | <p>La socavación genera la pérdida gradual de material de apoyo de las cimentaciones de los bastiones, en caso de no atenderse se corre el riesgo de desplazamientos diferenciales y agrietamientos en el cuerpo del bastión.</p> | <p>Realizar obras de protección y relleno de la zona afectada por socavación de acuerdo con las especificaciones establecidas en la sección 616 del Manual de Puentes de Costa Rica 2020. Es posible que se requiera ejecutar obras de desvío temporal del cauce.</p> |

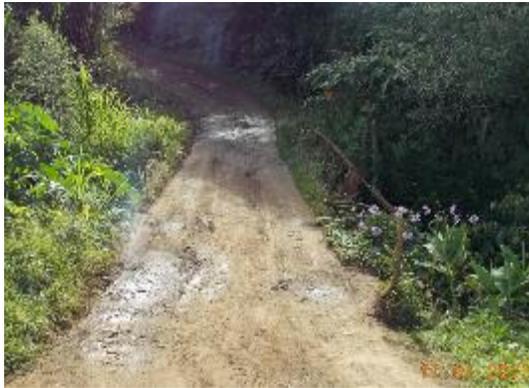
| Puente: Calle Los Acuña | | Condición: Deficiente | |
|---|--|--|--|
| <p>Requiere señalización</p> | <p>No existe señalización que regule el tránsito en este puente.</p> | <p>La señalización reglamentaria previene la ocurrencia de accidentes en el puente. Su ausencia podría propiciar un accidente grave.</p> | <p>Colocar una señal de tipo Ceda y cualquier otra que se considere necesaria, para regular y canalizar adecuadamente el tránsito según el Manual centroamericano de dispositivos uniformes para el control de tránsito (SIECA, 2006).</p> |

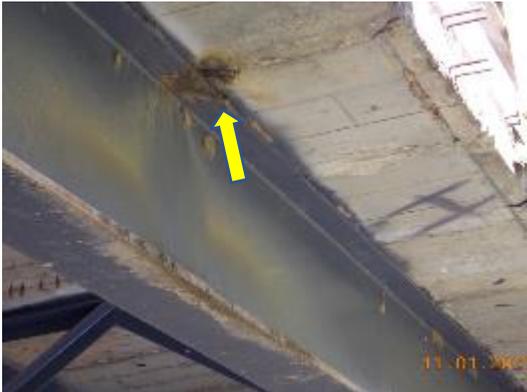
| Puente: Calle Salitre | | Condición: Regular | |
|---|--|--|--|
| <p>Falta la extensión de drenajes (oxidación en vigas)</p> | No se tienen tuberías de extensión de descarga para los drenajes del puente. | Las aguas de escorrentía entran en contacto directo con elementos de la superestructura, favoreciendo procesos de oxidación, corrosión en el acero y degradación en el concreto. | Colocar tuberías de extensión que sobrepasen el nivel inferior de las vigas al menos 0,1 metros. Seguir las recomendaciones de la sección 604.10 del Manual de Puentes de Costa Rica 2020. |

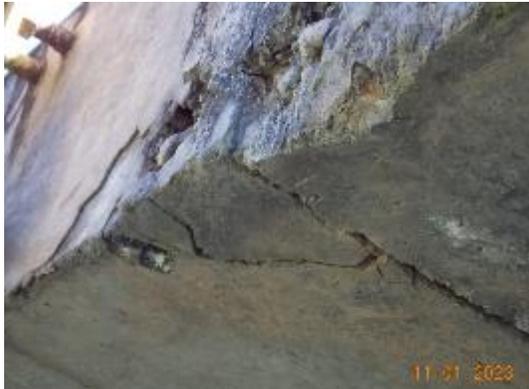
| Puente: Calle Salitre | | Condición: Regular | |
|---|---|---|--|
| <p>Agrietamiento en esquina de losetas</p> | <p>Algunas losetas presentan agrietamientos en las esquinas.</p> | <p>Los bordes y esquinas en losetas de piso pueden presentar agrietamientos causados por el mismo proceso constructivo. Estos agrietamientos permiten el paso de agua a lo interno favoreciendo la corrosión del acero interno.</p> | <p>Realizar reparaciones en los elementos agrietados siguiendo las recomendaciones establecidas en la sección 606 del Manual de Puentes de Costa Rica 2020.</p> |

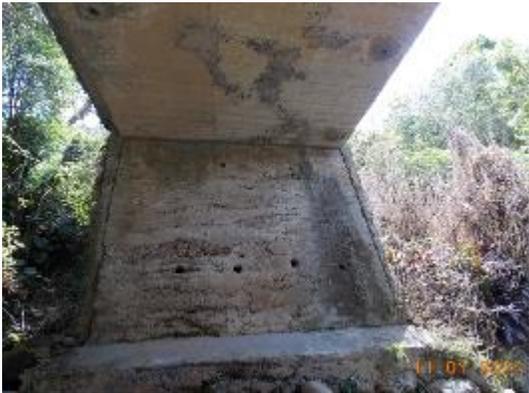
| Puente: Calle La Violeta Río San Cristóbal | | Condición: Regular | |
|---|---|---|--|
| <p>Abundantes nidos de piedra en bastiones y aletones</p> | Se identifican nidos de piedra en el cuerpo del bastión y juntas frías. | Este tipo de deterioro facilita la penetración de humedad hacia el interior del concreto, propiciando la corrosión del acero interno y la degradación del concreto. | Realizar una reparación puntual de la zona afectada siguiendo las especificaciones de la sección 607.07 del Manual de Puentes de Costa Rica 2020. |

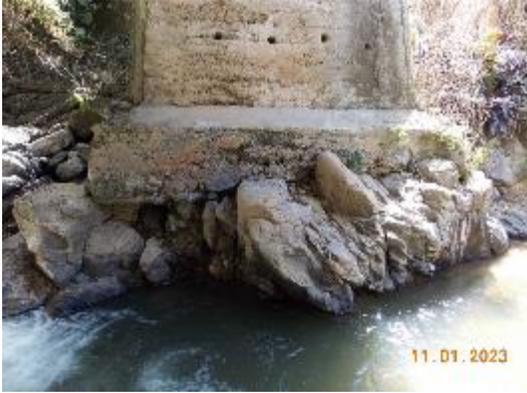
| Puente: Calle La Violeta Río San Cristóbal | | Condición: Regular | |
|---|---|---|---|
| <p>Socavación por debajo de fundaciones de ambos bastiones (apoyo en roca)</p> | <p>Se identifica la pérdida de material por debajo de la cimentación del bastión.</p> | <p>La socavación genera la pérdida gradual de material de apoyo de las cimentaciones de los bastiones, en caso de no atenderse se corre el riesgo de desplazamientos diferenciales y agrietamientos en el cuerpo del bastión.</p> | <p>Realizar obras de protección y relleno de la zona afectada por socavación de acuerdo con las especificaciones establecidas en la sección 616 del Manual de Puentes de Costa Rica 2020. Es posible que se requiera ejecutar obras de desvío temporal del cauce.</p> |

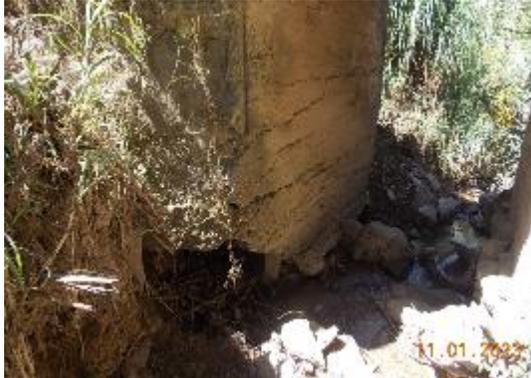
| Puente: Calle La Violeta – Quebrada Violeta | | Condición: Falla Inminente | |
|---|---|---|--|
| <p>Socavación severa en ambos bastiones</p> | <p>Se identifica socavación por detrás de los bastiones.</p> | <p>La socavación ha sobre pasado el nivel de cimentaciones y ha retirado material incluso por detrás de los mismos, poniendo en riesgo la estabilidad del puente.</p> | <p>Los daños en el puente justifican su reemplazo por una nueva estructura.</p> <p>En tanto se sustituye la estructura se pueden realizar obras temporales para evitar un mayor avance de la socavación.</p> |

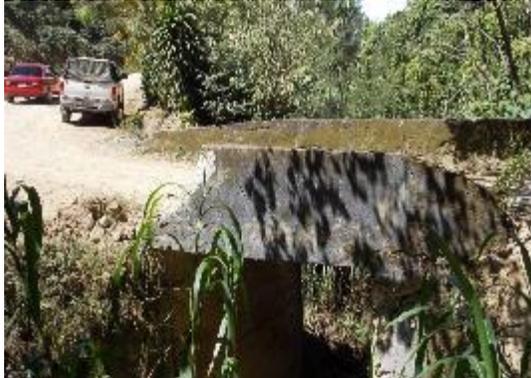
| Puente: Calle La Violeta – Quebrada Violeta | | Condición: Falla Inminente | |
|---|---|---|--|
| <p>No hay canalizadores en los accesos</p> | <p>No hay elementos de contención en los accesos del puente.</p> | <p>El alineamiento del camino y los accesos en las entradas del puente junto con la ausencia de elementos de contención vehicular pueden generar un accidente grave.</p> | <p>Colocar elementos canalizadores que impidan la caída hacia el cauce del río de acuerdo con la Guía para el análisis y diseño de seguridad vial de márgenes de carreteras (Valverde, 2011).</p> |

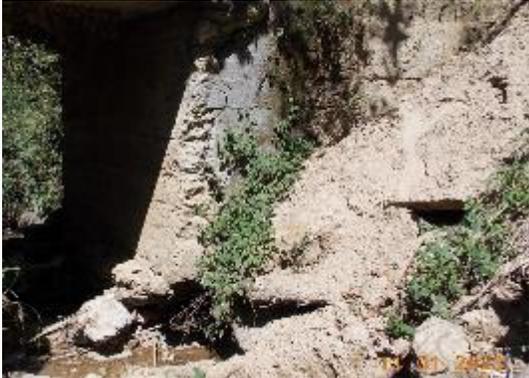
| Puente: Calle La Violeta – Quebrada Violeta | | Condición: Falla Inminente | |
|--|---|---|--|
| <p>Deslizamientos en costados de aletones</p> | Se presentan deslizamientos en el terreno por los costados de los aletones. | Estos deslizamientos pueden extenderse a los rellenos de aproximación y restringir el acceso al puente. | Considerar la ejecución de obras de retención durante el proceso de diseño y construcción del nuevo puente. |

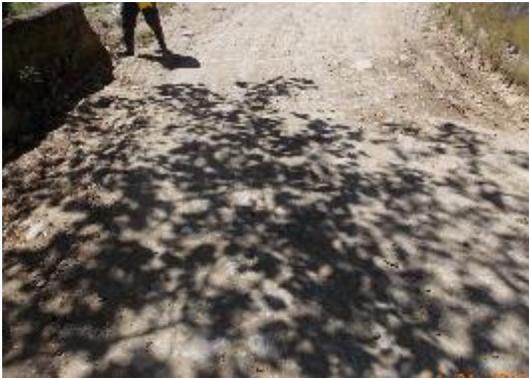
| Puente: Calle La Violeta – Quebrada Violeta | | Condición: Falla Inminente | |
|--|---|---|--|
| <p>Sobrecapa de lastre</p> | Se identifica una capa de agregados sueltos sobre la superficie de ruedo. | Estos materiales reducen la capacidad de frenado e impone una carga permanente adicional sobre el puente. | Retirar los materiales sueltos presentes sobre la superficie de ruedo, asegurándose de dejar libre los puntos de drenaje. Incluir esta actividad en un plan de mantenimiento periódico del puente. |

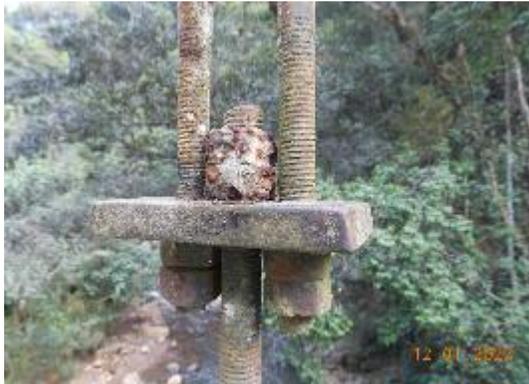
| Puente: La Trinidad (Colgante) | | Condición: Deficiente | |
|---|--|--|--|
| <p>Daño en péndolas, conexión con pasarela (tornillos con corrosión)</p> | <p>Se identifican elementos con corrosión y pérdida de sección en conexiones entre las péndolas y la pasarela.</p> | <p>Estos elementos han reducido su capacidad de soportar carga y podrían presentar fallas repentinas.</p> | <p>Al tratarse de péndolas es posible realizar la sustitución de elementos individuales dañado (sistema redundante). Se recomienda seguir las recomendaciones de la sección 615.07 del Manual de Puentes de Costa Rica 2020.</p> |

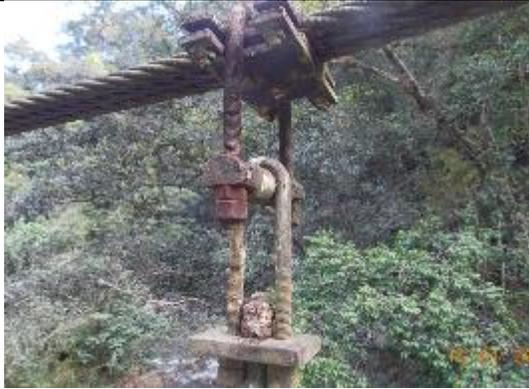
| Puente: La Trinidad (Colgante) | | Condición: Deficiente | |
|--|--|---|--|
| <p>Corrosión en silleta de unión a cable</p> | <p>Las silletas de unión entre los cables principales y las péndolas presentan corrosión.</p> | <p>La corrosión en este tipo de elementos puede generar fracturas y fallas repentinas.</p> | <p>Realizar una limpieza de los elementos de este tipo en el puente (considerar la utilización de un chorro de arena). Evaluar la condición de cada uno de estos dispositivos para identificar si se presentan agrietamientos o pérdidas excesivas de espesor. Reemplazar los elementos que presenten mayores daños. Colocar un sistema de protección sistema de protección contra la corrosión de acuerdo con las especificaciones de la sección 613.07 del Manual de Puentes de Costa Rica 2020.</p> |

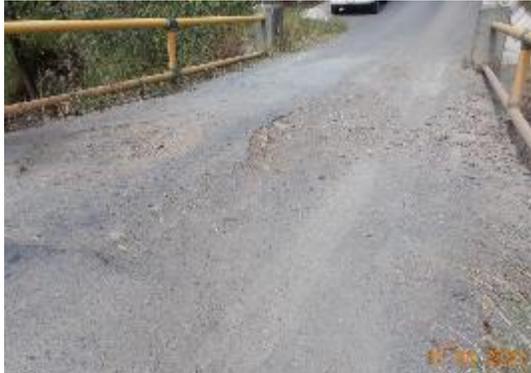
| Puente: Calle Hidalgo Jacobo | | Condición: Regular | |
|--|---|--|--|
| <p>Superficie de rodamiento en mal estado (baches y sobre capa asfalto)</p> | <p>La superficie de ruedo presenta baches y desprendimiento de agregados.</p> | <p>La presencia de estas condiciones en la superficie de ruedo puede generar accidentes al realizarse maniobras evasivas en el puente.</p> | <p>Retirar la sobrecapa de mezcla asfáltica de acuerdo con las disposiciones de la sección 622 del Manual de Puentes de Costa Rica 2020. Asegurarse de que no queden desniveles entre la rasante de los accesos y la superficie de ruedo del puente.</p> |

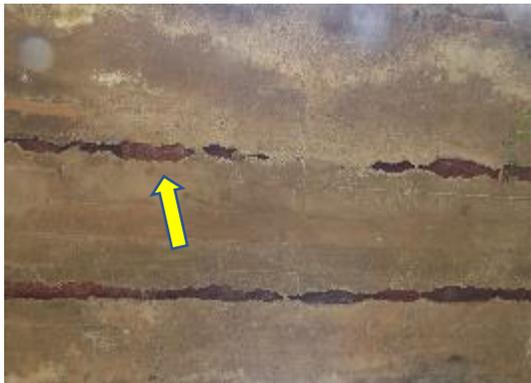
| Puente: Calle Hidalgo Jacobo | | Condición: Regular | |
|--|---|--|--|
| <p>Vigas expuestas, descascamiento de concreto en losa y nidos de piedra</p> | <p>El acero interno de la losa de este puente está expuesto, esto debido al descascamiento del concreto.</p> | <p>El acero interno al estar expuesto presenta procesos de oxidación y corrosión que pueden reducir su capacidad con el paso del tiempo.</p> | <p>Realizar reparaciones a lo largo de los elementos de acero para colocar material de protección que impida el ingreso de agua y humedad hacia el interior de la losa. Seguir las disposiciones de la sección 608 del Manual de Puentes de Costa Rica 2020.</p> |

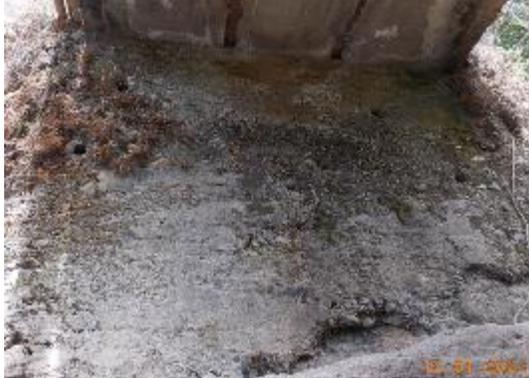
| Puente: Calle Hidalgo Jacobo | | Condición: Regular | |
|---|---|---|---|
| <p>Nidos de piedra y juntas frías en bastiones</p> | <p>Se identifican nidos de piedra en el cuerpo del bastión y juntas frías.</p> | <p>Este tipo de deterioro facilita la penetración de humedad hacia el interior del concreto, propiciando la corrosión del acero interno y la degradación del concreto.</p> | <p>Realizar una reparación puntual de la zona afectada siguiendo las especificaciones de la sección 607.07 del Manual de Puentes de Costa Rica 2020.</p> |

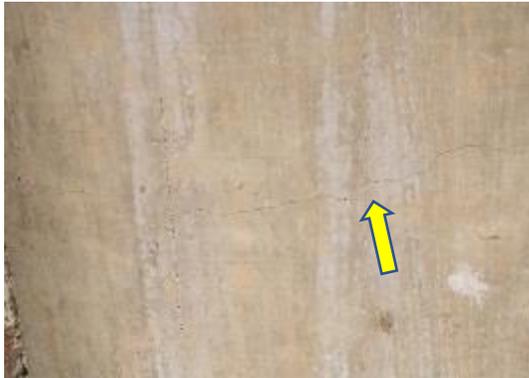
| Puente: Calle Méndez | | Condición: Alarmante | |
|--|---|---|---|
| <p>Grietas por flexion en losa, ampliacion tiene formaleta que impide realizar inspeccion</p> | Parte de la losa visible presenta agrietamientos por flexión. En otra parte existe formaleta que impide inspeccionar la losa. | Este tipo de grietas son esperables en este tipo de superestructura. Sin embargo, su formación puede favorecer la entrada de humedad a lo interno de la losa. | Realizar un sellado de grietas siguiendo los procedimientos establecidos en la sección 606 del Manual de Puentes de Costa Rica 2020. Retirar la formaleta existente para inspeccionar la cara inferior de la losa restante, procurando no dañar las vigas principales ni la losa. |

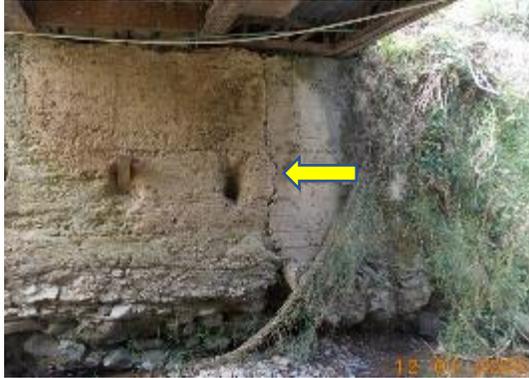
| Puente: Calle Méndez | | Condición: Alarmante | |
|--|--|---|---|
| <p>Separación en bastión margen derecha</p> | <p>Existe una grieta entre el cuerpo del bastión y el aletón en la margen derecha.</p> | <p>Estos agrietamientos pueden ser causados por asentamientos en el terreno, o bien, por desplazamientos generados por empujes del relleno que pueden generar afectaciones en los accesos.</p> | <p>Revisar las condiciones del relleno de aproximación para verificar si existen desplazamientos o agrietamientos. Reparar la abertura siguiendo los lineamientos de la sección 619.11 del Manual de Puentes de Costa Rica 2020. Considerar la construcción de un encamisado externo para este puente en vista de los daños observados.</p> |

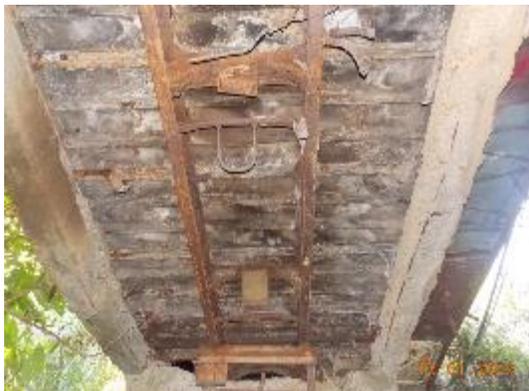
| Puente: Calle Jiménez | | Condición: Falla Inminente | |
|---|--|---|---|
| <p>Superestructura de chasis y viga de concreto reforzado</p> | <p>El puente cuenta con un chasis como elemento principal de soporte de la superestructura, el mismo presenta corrosión.</p> | <p>Los chasis no son elementos adecuados para soportar cargas de superestructuras, la presencia de corrosión reduce su capacidad de soporte y puede generar fracturas repentinas.</p> | <p>Realizar una limpieza general de los elementos metálicos para retirar la oxidación superficial. Revisar cada elemento para descartar la presencia de grietas por fatiga. Aplicar un sistema de protección contra la corrosión de acuerdo con la sección 613.08 del Manual de Puentes de Costa Rica 2020. Se considera que la condición general de la superestructura justifica su reemplazo por completo</p> |

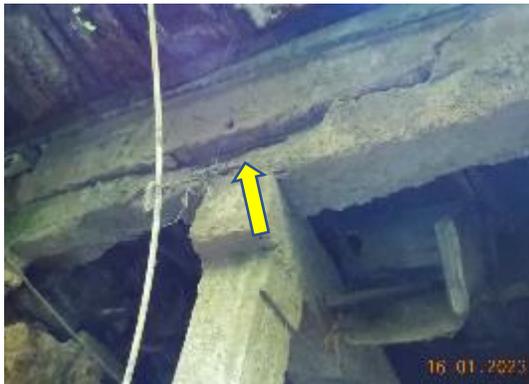
| Puente: Calle Jiménez | | Condición: Falla Inminente | |
|---|--|---|---|
| <p>Vigas de concreto con fracturas y acero expuesto (condición crítica)</p> | <p>Las vigas de concreto presentan fracturas importantes y acero expuesto.</p> | <p>Es posible que ante una carga se incrementen las fracturas o se dé una falla repentina del puente bajo las condiciones actuales.</p> | <p>Se considera que la condición general de la superestructura justifica su reemplazo por completo.</p> |

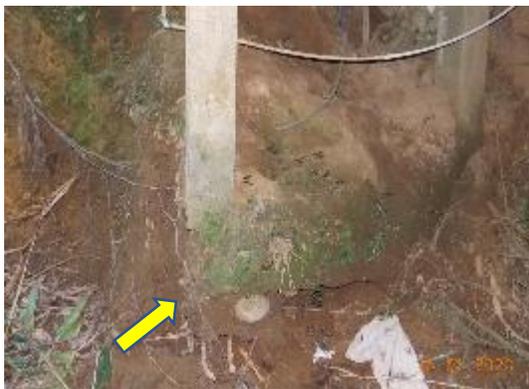
| Puente: Calle Jiménez | | Condición: Falla Inminente | |
|---|--|---|---|
| <p>Socavación grave en ambos marcos, deslizamiento activo en ambos marcos</p> | <p>Se identifica socavación por debajo de la cimentación de ambos marcos y deslizamientos activos en ambas márgenes.</p> | <p>La pérdida de material de apoyo compromete la estabilidad de la subestructura, es posible que ante una creciente en este río se dé un fallo en el puente.</p> | <p>Las condiciones presentes en el puente justifican su reemplazo.</p> |

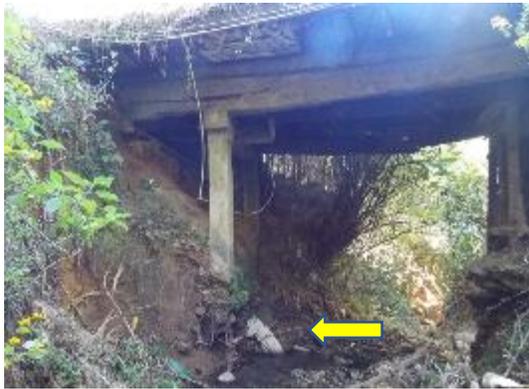
| Puente: Calle Jiménez | | Condición: Falla Inminente | |
|---|--|---|---|
| <p>Condición crítica del puente</p> | <p>Se observaron deterioros y fallas importantes tanto a nivel de superestructura como de subestructura.</p> | <p>Las condiciones del puente representan un riesgo para los usuarios. Es posible que se presente un colapso del puente dadas las condiciones de la superestructura y de las cimentaciones.</p> | <p>Gestionar el reemplazo de este puente, considerando que existen riesgos de seguridad vial que pueden ser atendidos de forma inmediata.</p> |

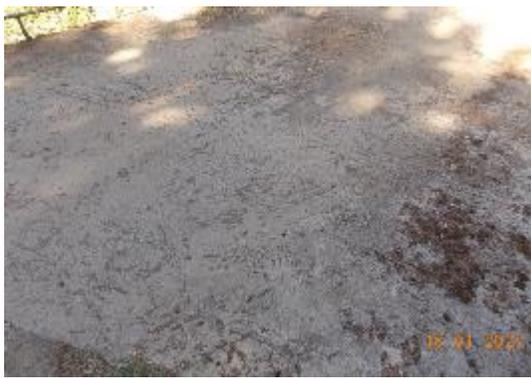
| Puente: Calle La Cabuya | | Condición: Deficiente | |
|---|---|--|--|
| <p>Deterioro en superficie de ruedo</p> | <p>Se observan deterioros leves en la superficie de ruedo (agrietamientos, desprendimientos de agregado).</p> | <p>Estos deterioros pueden facilitar el ingreso de humedad al interior de la losa aumentando la posibilidad de oxidación y corrosión en el acero interno.</p> | <p>Aplicar una membrana impermeabilizante en la superficie de acuerdo con la sección 620.07 del Manual de Puentes de Costa Rica 2020.</p> |

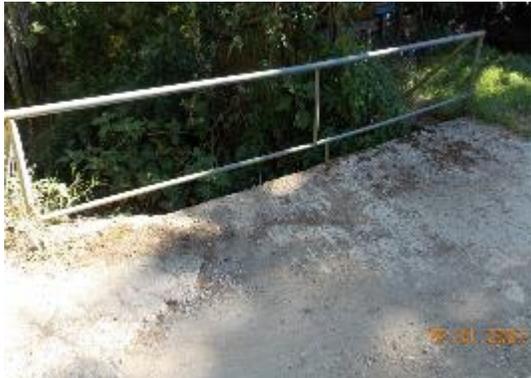
| Puente: Calle La Cabuya | | Condición: Deficiente | |
|---|---|--|--|
| <p>Baranda de poca capacidad, no hay canalizadores de acceso</p> | <p>Las barandas del puente no ofrecen un adecuado nivel de contención.</p> | <p>Es posible que ante un impacto vehicular las barandas cedan y no puedan evitar la caída al cauce.</p> | <p>Retirar las barandas actuales y sustituirlas con elementos nuevos que cumplan con lo establecido en la Guía para el análisis y diseño de seguridad vial de márgenes de carreteras (Valverde, 2011).</p> |

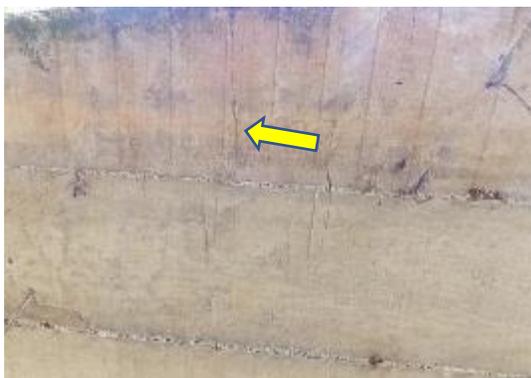
| Puente: Calle La Cabuya | | Condición: Deficiente | |
|---|---|--|--|
| <p>Agrietamiento por flexión en losa</p> | <p>Se observan agrietamientos por flexión en la cara inferior de la losa.</p> | <p>Este tipo de grietas son esperables en este tipo de superestructura. Sin embargo, su formación puede favorecer la entrada de humedad a lo interno de la losa.</p> | <p>Realizar un sellado de grietas siguiendo los procedimientos establecidos en la sección 606 del Manual de Puentes de Costa Rica 2020.</p> |

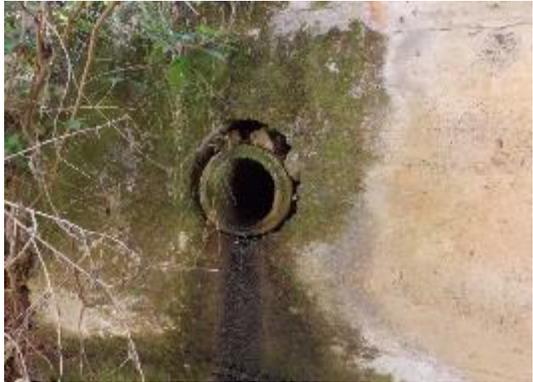
| Puente: Calle La Cabuya | | Condición: Deficiente | |
|---|--|--|---|
| <p>Salida de alcantarilla en aletón margen izquierda requiere reparación</p> | <p>Existe una descarga de agua en el aletón de margen izquierda.</p> | <p>Este tipo de descargas generan condiciones de humedad constantes en el concreto que afectan su durabilidad.</p> | <p>Considerar la construcción de un bajante para evacuar estas aguas fuera del cuerpo del aletón. Rellenar con concreto los bordes de la tubería para evitar fugas en el interior del cuerpo del aletón.</p> |

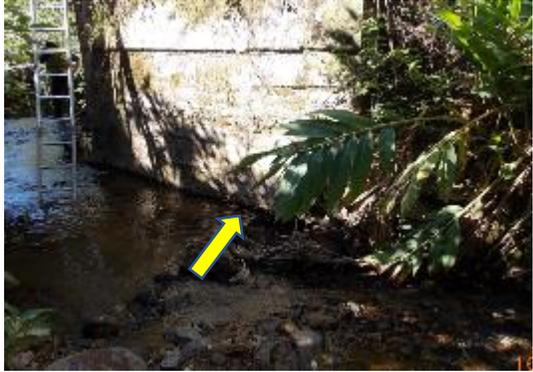
| Puente: Calle La Cabuya | | Condición: Deficiente | |
|---|--|--|---|
| <p>Socavación inicial en aletón margen derecha aguas arriba</p> | <p>Se identifica la pérdida inicial de material por debajo de la cimentación del aletón.</p> | <p>La socavación genera la pérdida gradual de material de apoyo de las cimentaciones de los bastiones y aletones, en caso de no atenderse se corre el riesgo de desplazamientos diferenciales y agrietamientos.</p> | <p>Realizar obras de protección y relleno de la zona afectada por socavación de acuerdo con las especificaciones establecidas en la sección 616 del Manual de Puentes de Costa Rica 2020.</p> |

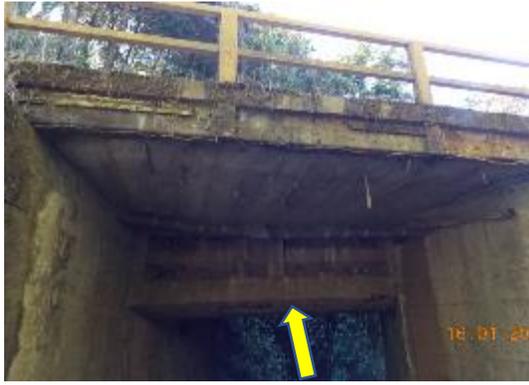
| Puente: Calle La Pacaya | | Condición: Deficiente | |
|---|--|---|---|
| <p>Puente ampliado construido sobre puente antiguo, ampliación con chasis relleno de concreto</p> | <p>La superestructura actual se construyó sobre el puente anterior utilizando un chasis en el sector aguas arriba.</p> | <p>La utilización de un chasis en la superestructura es una práctica inadecuada, pues son elementos que no están diseñados para este tipo de cargas.</p> | <p>Revisar cada elemento para descartar la presencia de grietas por fatiga. Aplicar un sistema de protección contra la corrosión de acuerdo con la sección 613.08 del Manual de Puentes de Costa Rica 2020.</p> |

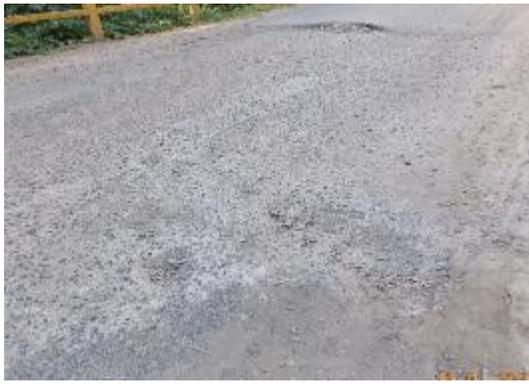
| Puente: Calle La Pacaya | | Condición: Deficiente | |
|---|--|---|---|
| <p>Desprendimiento de agregados, baches y agrietamientos menores en superficie de ruedo</p> | <p>Se observan deterioros leves en la superficie de ruedo (agrietamientos, desprendimientos de agregado).</p> | <p>Estos deterioros pueden facilitar el ingreso de humedad al interior de la losa aumentando la posibilidad de oxidación y corrosión en el acero interno.</p> | <p>Aplicar una membrana impermeabilizante en la superficie de acuerdo con la sección 620.07 del Manual de Puentes de Costa Rica 2020.</p> |

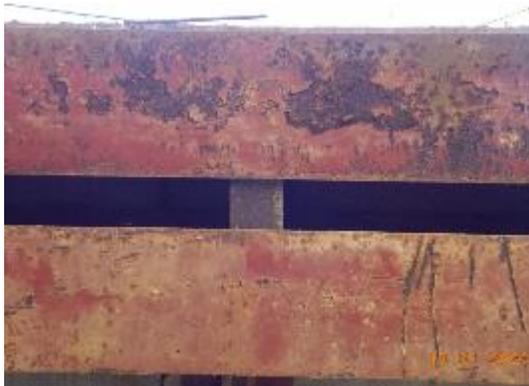
| Puente: Quebrada Molina – La Pacaya | | Condición: Regular | |
|--|---|--|---|
| <p>Oxidación parcial con inicios de corrosión en vigas principales</p> | Las vigas del puente presentan oxidación y corrosión con inicios de delaminación. | Estos daños son progresivos y la extensión de corrosión pueden reducir la capacidad de resistir cargas. | Realizar una limpieza general de los elementos metálicos para retirar la oxidación superficial. Revisar cada elemento para descartar la presencia de grietas por fatiga (en caso de identificarse aplicar los procedimientos de la sección 615.08 del Manual de Puentes de Costa Rica 2020. Aplicar un sistema de protección contra la corrosión de acuerdo con la sección 613.08 del Manual de Puentes de Costa Rica 2020. |

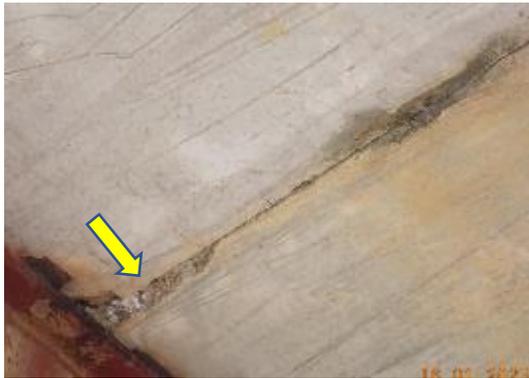
| Puente: Quebrada Molina – La Pacaya | | Condición: Regular | |
|--|---|--|---|
| <p>Agrietamientos en esquina de losetas</p> | Algunas losetas presentan agrietamientos en los bordes y esquinas. | Los bordes y esquinas en losetas de piso pueden presentar agrietamientos causados por el mismo proceso constructivo. Estos agrietamientos permiten el paso de agua a lo interno favoreciendo la corrosión del acero interno. | Realizar reparaciones en los elementos agrietados siguiendo las recomendaciones establecidas en la sección 606 del Manual de Puentes de Costa Rica 2020. |

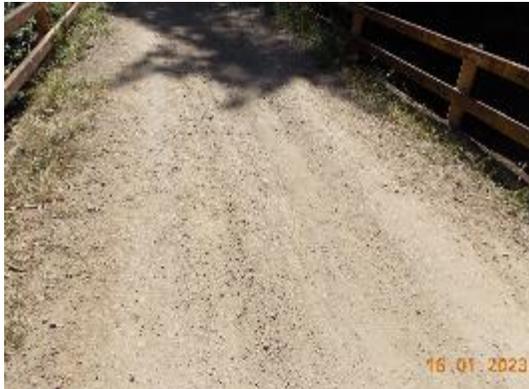
| Puente: Quebrada Molina – La Pacaya | | Condición: Regular | |
|--|---|---|---|
| <p>Sobrecapa de lastre y juntas de expansión obstruidas</p> | <p>Se identifica una capa de agregados sueltos sobre la superficie de ruedo.</p> | <p>Estos materiales reducen la capacidad de frenado e impone una carga permanente adicional sobre el puente.</p> | <p>Retirar los materiales sueltos presentes sobre la superficie de ruedo, asegurándose de dejar libre los puntos de drenaje. Incluir esta actividad en un plan de mantenimiento periódico del puente.</p> |

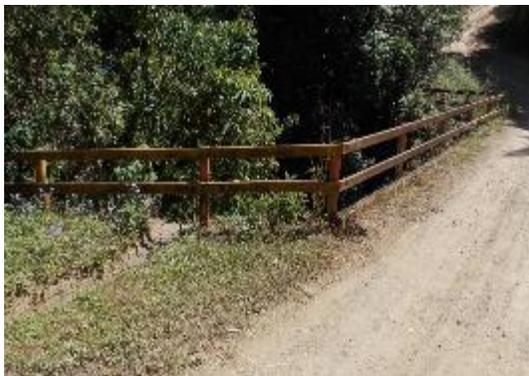
| Puente: Quebrada Molina – La Pacaya | | Condición: Regular | |
|--|---|---|---|
| <p>Barandas de baja altura</p> | <p>Las barandas del puente presentan una baja altura sobre el nivel de rasante.</p> | <p>La configuración actual podría facilitar que un vehículo sobrepase la baranda.</p> | <p>Revisar las recomendaciones respecto a la altura mínima recomendable según lo establecido en la Guía para el análisis y diseño de seguridad vial de márgenes de carreteras (Valverde, 2011).</p> <p>Colocar elementos adicionales para incrementar la altura de la baranda según la normativa correspondiente.</p> |

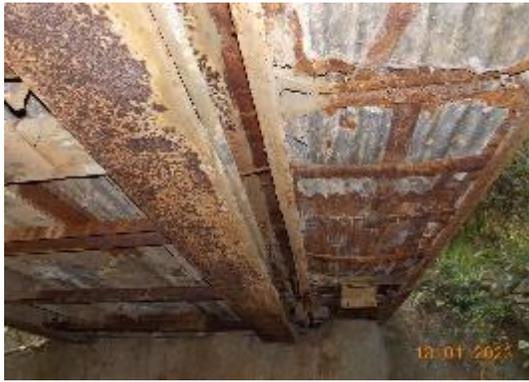
| Puente: Barrio San José | | Condición: Alarmante | |
|--|---|--|--|
| <p>Oxidación 100%, corrosión con delaminación en vigas principales y elementos metálicos</p> | <p>Las vigas metálicas del puente presentan oxidación y corrosión con inicios de delaminación.</p> | <p>Estos daños son progresivos y la extensión de oxidación y corrosión pueden reducir la capacidad de resistir cargas.</p> | <p>Realizar una limpieza general de los elementos metálicos para retirar la oxidación superficial. Revisar cada elemento para descartar la presencia de grietas por fatiga (en caso de identificarse aplicar los procedimientos de la sección 615.08 del Manual de Puentes de Costa Rica 2020. Aplicar un sistema de protección contra la corrosión de acuerdo con la sección 613.08 del Manual de Puentes de Costa Rica 2020.</p> |

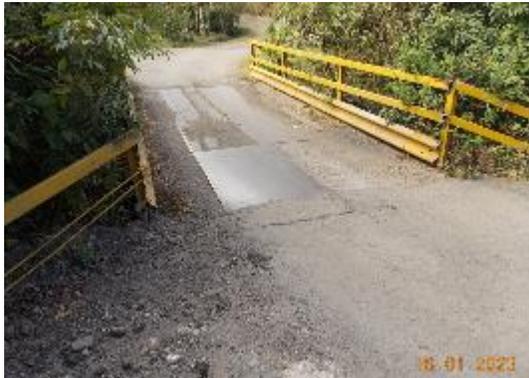
| Puente: Barrio San José | | Condición: Alarmante | |
|--|--|---|--|
| <p>Alineamiento de puente complica acceso (giros cerrados)</p> | <p>El alineamiento del puente respecto a las vías de acceso dificulta las maniobras de giro y visibilidad.</p> | <p>Estas condiciones favorecen la ocurrencia de accidentes en el puente.</p> | <p>Considerar un realineamiento de la superestructura durante su reemplazo.</p> |

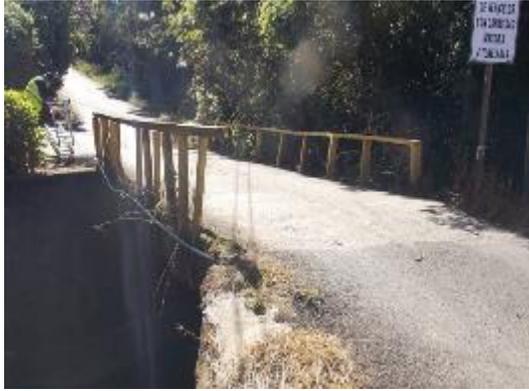
| Puente: Río Jorco Encinales | | Condición: Deficiente | |
|--|--|---|--|
| Barandas en mal estado (deformación, corrosión, faltante) | <p>Las barandas del puente no ofrecen un adecuado nivel de contención, presentan deformaciones, corrosión y faltantes.</p> | <p>Es posible que ante un impacto vehicular las barandas cedan y no puedan evitar la caída al cauce.</p> | <p>Retirar las barandas actuales y sustituirlas con elementos nuevos que cumplan con lo establecido en la Guía para el análisis y diseño de seguridad vial de márgenes de carreteras (Valverde, 2011).</p> |

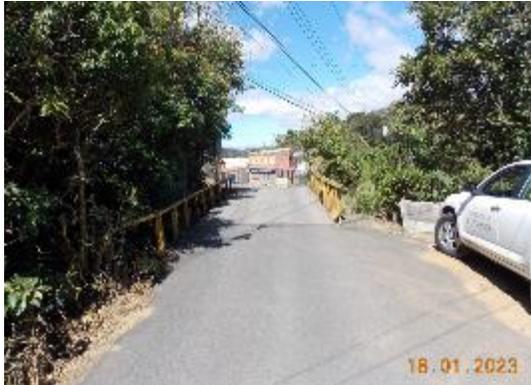
| Puente: Río Jorco Encinales | | Condición: Deficiente | |
|---|---|---|--|
| <p>Ausencia de señalización (Señal tipo Ceda)</p> | <p>No hay señalización reglamentaria en el puente.</p> | <p>La señalización reglamentaria previene la ocurrencia de accidentes en el puente. Su ausencia podría propiciar un accidente grave.</p> | <p>Colocar una señal de tipo Ceda y cualquier otra que se considere necesaria, para regular adecuadamente el tránsito según el Manual centroamericano de dispositivos uniformes para el control de tránsito (SIECA, 2006).</p> |

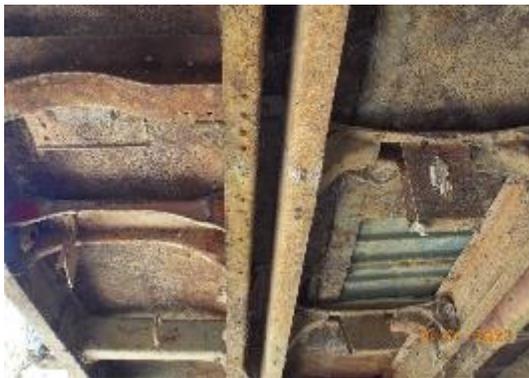
| Puente: Río Jorco Barrio Corazón de María | | Condición: Deficiente | |
|---|---|--|---|
| <p>Superestructura con 4 chasis (oxidación 100%, corrosión sin delaminación)</p> | El puente cuenta con un chasis como elemento principal de soporte de la superestructura, el mismo presenta corrosión. | Los chasis no son elementos adecuados para soportar cargas de superestructuras, la presencia de corrosión reduce su capacidad de soporte y puede generar fracturas repentinas. | Realizar una limpieza general de los elementos metálicos para retirar la oxidación superficial. Revisar cada elemento para descartar la presencia de grietas por fatiga. Aplicar un sistema de protección contra la corrosión de acuerdo con la sección 613.08 del Manual de Puentes de Costa Rica 2020. Se considera que la condición general de la superestructura justifica su reemplazo por completo |

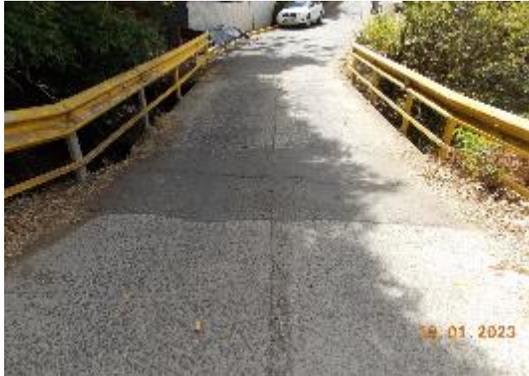
| Puente: Río Jorco Barrio Corazón de María | | Condición: Deficiente | |
|--|---|--|--|
| <p>No hay señalización (Señal Ceda)</p> | <p>No hay señalización reglamentaria en el puente.</p> | <p>La señalización reglamentaria previene la ocurrencia de accidentes en el puente. Su ausencia podría propiciar un accidente grave.</p> | <p>Colocar una señal de tipo Ceda y cualquier otra que se considere necesaria, para regular adecuadamente el tránsito según el Manual centroamericano de dispositivos uniformes para el control de tránsito (SIECA, 2006).</p> |

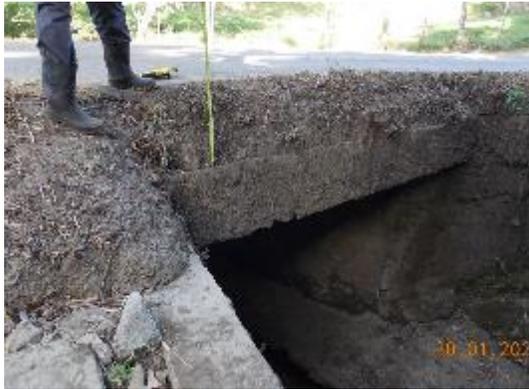
| Puente: Calle El Roblar | | Condición: Deficiente | |
|--|---|--|--|
| <p>Sobrecapa 50 cm</p> | Se identifica una sobrecapa de mezcla asfáltica de al menos 0.5 m sobre el puente. | Esta sobrecapa genera una carga permanente en el puente, reduciendo la capacidad de soporte de puente. | No colocar sobrecapas adicionales en este puente. |

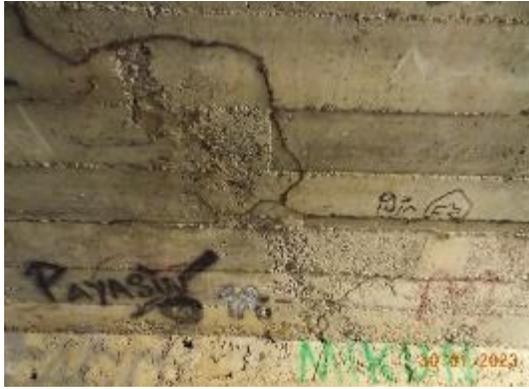
| Puente: Calle El Roblar | | Condición: Deficiente | |
|---|--|--|--|
| <p>Nidos de piedra en losa</p> | <p>Se identifican algunos nidos de piedra en la losa.</p> | <p>Este tipo de deterioro facilita la penetración de humedad hacia el interior del concreto, propiciando la corrosión del acero interno y la degradación del concreto.</p> | <p>Realizar una reparación puntual de la zona afectada siguiendo las especificaciones de la sección 607.07 del Manual de Puentes de Costa Rica 2020.</p> |

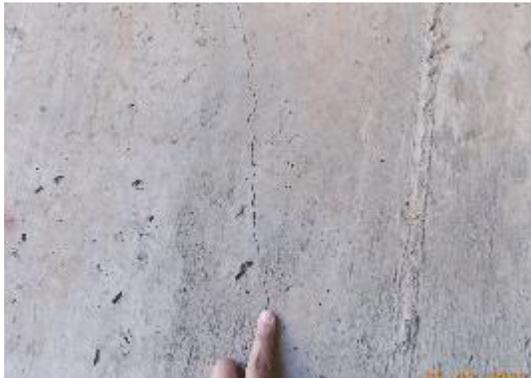
| Puente: Guatuso – Los Guido | | Condición: Aceptable | |
|---|---|---|---|
| <p>Agrietamiento longitudinal en bastiones, alineados con vigas</p> | Se identifican agrietamientos menores localizados en las vigas cabezales. | Este tipo de deterioro facilita la penetración de humedad hacia el interior del concreto, propiciando la corrosión del acero interno y la degradación del concreto. | Realizar una reparación puntual de la zona afectada siguiendo las especificaciones de la sección 607.07 del Manual de Puentes de Costa Rica 2020. |

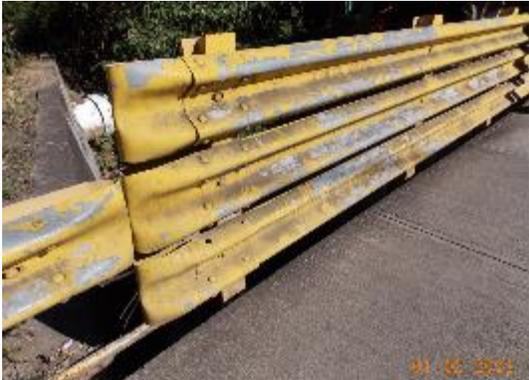
| Puente: Guatuso – Los Guido | | Condición: Aceptable | |
|---|---|--|--|
| <p>Pintura de barandas requiere mantenimiento</p> | <p>La pintura en las barandas del puente muestra desprendimientos y desgaste.</p> | <p>Se propicia la aparición de oxidación y corrosión reduciendo la vida útil del elemento.</p> | <p>Realizar una limpieza y luego aplicar un sistema de protección contra la corrosión de acuerdo con las especificaciones de la sección 613.07 del Manual de Puentes de Costa Rica 2020.</p> |

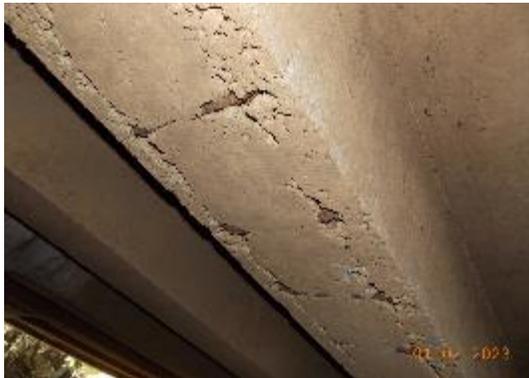
| Puente: Calle Salitrillos | | Condición: Regular | |
|---|---|--|--|
| <p>Vigas principales con acero expuesto y agrietamientos menores por flexión</p> | El acero interno de la losa de este puente está expuesto, esto debido al descascaramiento del concreto. | El acero interno al estar expuesto presenta procesos de oxidación y corrosión que pueden reducir su capacidad con el paso del tiempo. | Realizar reparaciones a lo largo de los elementos de acero para colocar material de protección que impida el ingreso de agua y humedad hacia el interior de las vigas. Seguir las disposiciones de la sección 608 del Manual de Puentes de Costa Rica 2020. |

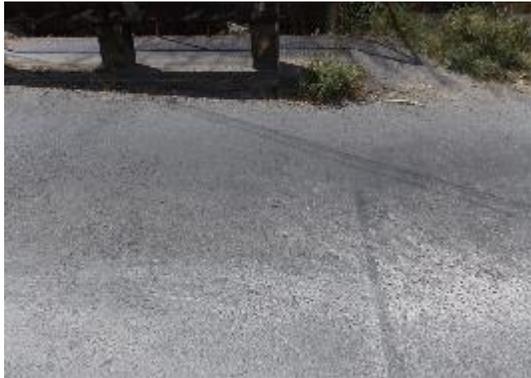
| Puente: Entrada Quebrada Honda – La Calera | | Condición: Regular | |
|--|--|---|---|
| <p>Sobrecapas de asfalto</p> | Se identifica una sobrecapa de mezcla asfáltica sobre el puente. | Esta sobrecapa genera una carga permanente en el puente, reduciendo la capacidad de soporte de puente. | No colocar sobrecapas adicionales en este puente. |

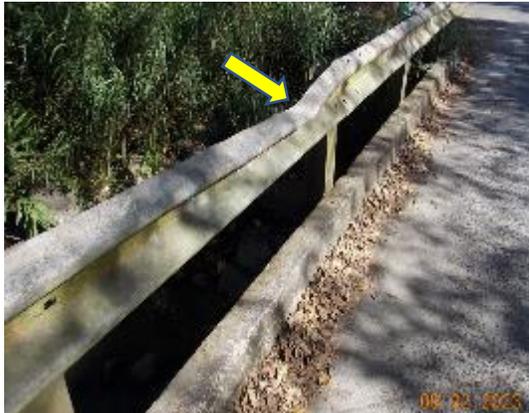
| Puente: Barrio Corazón de Jesús –San Juan | | Condición: Regular | |
|---|---|---|--|
| <p>Barandas con impactos (no hay canalizadores)</p> | <p>Se observan impactos en las barandas elementos deformados y algunos faltantes en los extremos.</p> | <p>Los deterioros identificados reducen el nivel de contención de las barandas, incrementando las posibles consecuencias de una colisión.</p> | <p>Realizar las sustituciones de los elementos dañados de acuerdo con las especificaciones establecidas en la sección 603.10 del Manual de Puentes de Costa Rica 2020. Colocar las terminales faltantes de acuerdo con las recomendaciones de la Guía para el análisis y diseño de seguridad vial de márgenes de carreteras (Valverde, 2011).</p> |

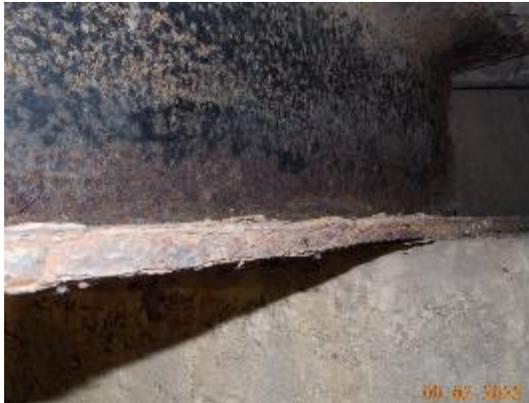
| Puente: Barrio Corazón de Jesús –San Juan | | Condición: Regular | |
|---|---|---|--|
| <p>Vigas con oxidación, delaminación en viga externa aguas arriba</p> | <p>Las vigas del puente presentan oxidación y corrosión inicial con delaminación.</p> | <p>Estos daños son progresivos y la extensión de corrosión pueden reducir la capacidad de resistir cargas.</p> | <p>Realizar una limpieza general de los elementos metálicos para retirar la oxidación superficial. Revisar cada elemento para descartar la presencia de grietas por fatiga (en caso de identificarse aplicar los procedimientos de la sección 615.08 del Manual de Puentes de Costa Rica 2020. Aplicar un sistema de protección contra la corrosión de acuerdo con la sección 613.08 del Manual de Puentes de Costa Rica 2020.</p> |

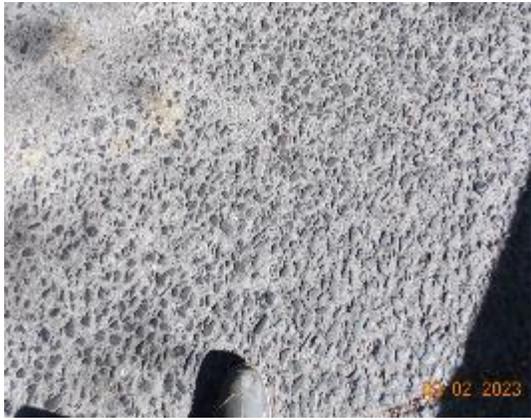
| Puente: Barrio Corazón de Jesús –San Juan | | Condición: Regular | |
|---|--|--|--|
| <p>Desprendimiento de agregado en losa</p> | <p>Se identifican algunos desprendimientos de agregado en la losa.</p> | <p>Estos deterioros pueden facilitar el ingreso de humedad al interior de la losa aumentando la posibilidad de oxidación y corrosión en el acero interno.</p> | <p>Aplicar una membrana impermeabilizante en la superficie de acuerdo con la sección 620.07 del Manual de Puentes de Costa Rica 2020.</p> |

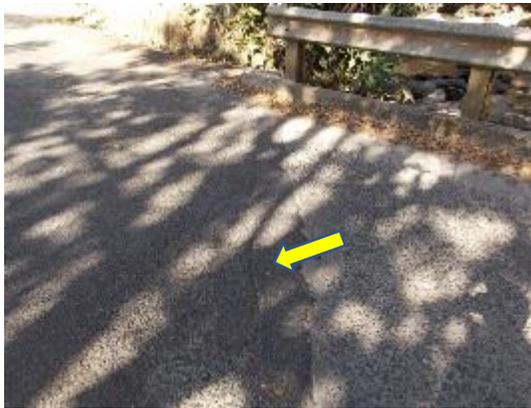
| Puente: Barrio Corazón de Jesús –San Juan | | Condición: Regular | |
|---|--|--|--|
| <p>Obstrucción de juntas en accesos</p> | <p>Las juntas de expansión están obstruidas parcialmente con mezcla asfáltica.</p> | <p>Las juntas de expansión requieren tener libertad de movimiento para evitar daños en la superestructura al generarse los esfuerzos de expansión y contracción normales del puente.</p> | <p>Remover la mezcla asfáltica que obstruye las juntas de expansión y acondicionar estas aplicando las recomendaciones de la sección 609 del Manual de Puentes de Costa Rica 2020.</p> |

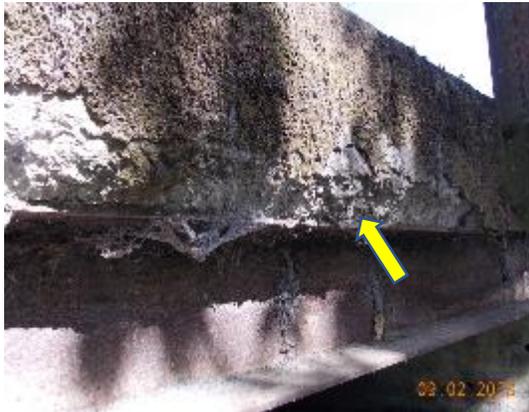
| Puente: Barrio Corazón de Jesús –San Juan | | Condición: Regular | |
|---|--|--|---|
| <p>Descascaramiento de bordes con acero expuesto</p> | <p>Se tiene descascaramiento del concreto en el borde de la losa.</p> | <p>El acero interno al estar expuesto presenta procesos de oxidación y corrosión que pueden reducir su capacidad con el paso del tiempo.</p> | <p>Realizar reparaciones a lo largo de los elementos de acero expuesto para colocar material de protección que impida el ingreso de agua y humedad hacia el interior de la losa. Seguir las disposiciones de la sección 608 del Manual de Puentes de Costa Rica 2020.</p> |
