Laboratorio Nacional de Materiales y Modelos Estructurales

Informe: EIC-Lanamme-INF-0645-2024

INFORME SOBRE INSPECCIÓN DE PUENTES DE LA MUNICIPALIDAD DE DESAMPARADOS

Mayo, 2024

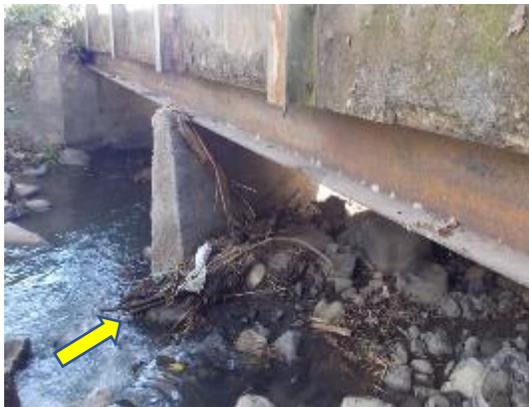
| Puente: Barrio Corazón de Jesús –San Juan | | Condición: Regular | |
|---|--|--|---|
| <p>Socavación inicial pila (entrada)</p> | <p>Se identifica la pérdida inicial de material por debajo de la cimentación de la pila.</p> | <p>La socavación genera la pérdida gradual de material de apoyo de las cimentaciones de los bastiones, en caso de no atenderse se corre el riesgo de desplazamientos diferenciales y agrietamientos.</p> | <p>Realizar obras de protección y relleno de la zona afectada por socavación de acuerdo con las especificaciones establecidas en la sección 616 del Manual de Puentes de Costa Rica 2020.</p> |

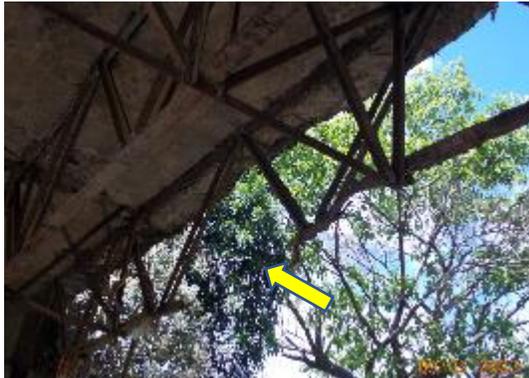
| Puente: San Juan de Dios – San Rafael | | Condición: Falla Inminente | |
|--|---|--|--|
| <p>Daños irreparables en superestructura (cerchas externas fracturadas)</p> | <p>Algunos elementos de las cerchas de la superestructura presentan fracturas, desprendimientos y daños irreparables.</p> | <p>La ausencia de elementos en una superestructura de este tipo reduce significativamente la capacidad de soporte de la cercha, por lo que es posible que una carga importante sobre el puente genere fracturas en la losa o incluso la falla.</p> | |

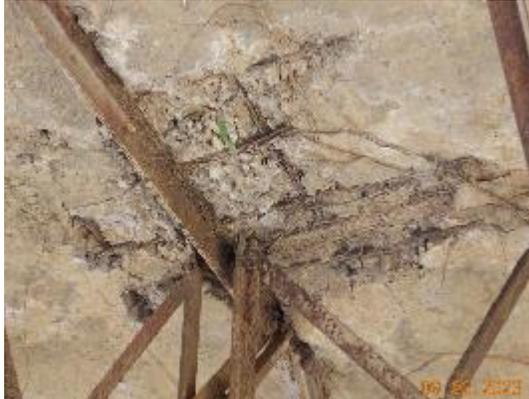
| Puente: San Juan de Dios – San Rafael | | Condición: Falla Inminente | |
|--|---|--|--|
| <p>Daños graves en losa (acero expuesto con pérdida de sección)</p> | <p>Se identifican daños graves en la losa del puente con acero expuesto y pérdida de sección en el acero de refuerzo.</p> | <p>Este tipo de daño suele ocurrir por sobreesfuerzos en el concreto reforzado, la pérdida de sección reduce la capacidad del acero y propicia la aparición de grietas y desprendimientos de concreto.</p> | |

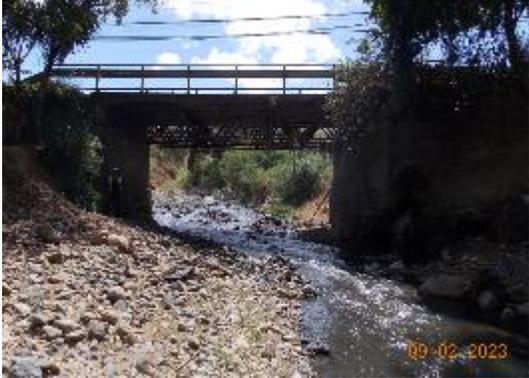
| Puente: San Juan de Dios – San Rafael | | Condición: Falla Inminente | |
|---|---|---|--|
| <p>Realignar bastiones de acuerdo con el cauce del río</p> | <p>Se observa que el cauce del puente ha impactado directamente los bastiones del puente.</p> | <p>Es posible que se hayan dado cambios importantes en la cuenca, por lo que las crecientes máximas en este río ahora impactan los bastiones e incluso la superestructura.</p> | |

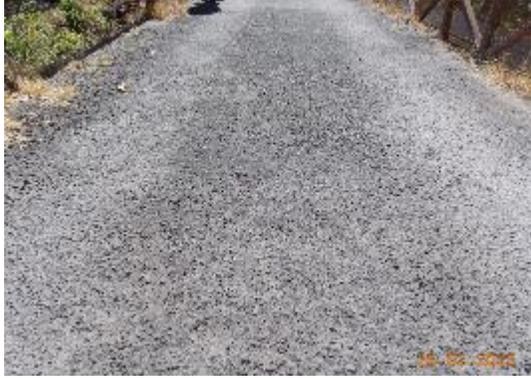
| Puente: Calle Valverde – Barrio Santa Cecilia | | Condición: Deficiente | |
|---|--|--|--|
| <p>Superficie de ruedo con deformaciones</p> | <p>La superficie de ruedo presenta deformaciones y desprendimientos menores de agregado.</p> | <p>Estos deterioros pueden facilitar el ingreso de humedad al interior de la losa aumentando la posibilidad de oxidación y corrosión en el acero interno.</p> | <p>Aplicar una membrana impermeabilizante en la superficie de acuerdo con la sección 620.07 del Manual de Puentes de Costa Rica 2020.</p> |

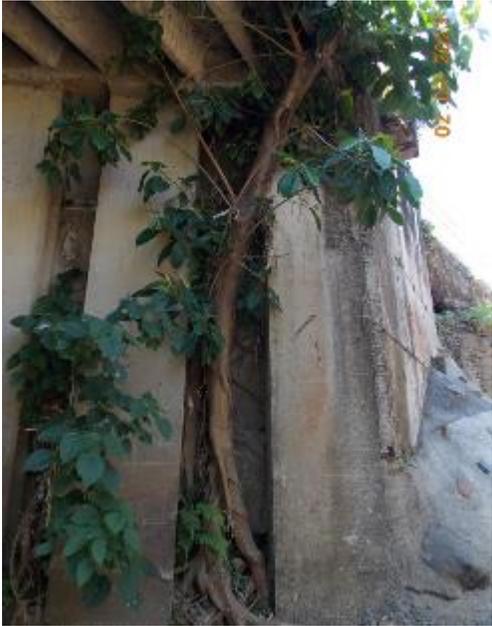
| Puente: Calle Fallas La Florita | | Condición: Regular | |
|--|---|---|---|
| <p>Vegetación en bastión margen izquierda</p> | <p>Existe vegetación creciente en el bastión de margen izquierda.</p> | <p>Las raíces de estas plantas pueden generar agrietamientos en el concreto.</p> | <p>Remover por completo la vegetación que está creciendo en los elementos de la subestructura y la superestructura. Asegurarse de retirar las raíces en el proceso.</p> |

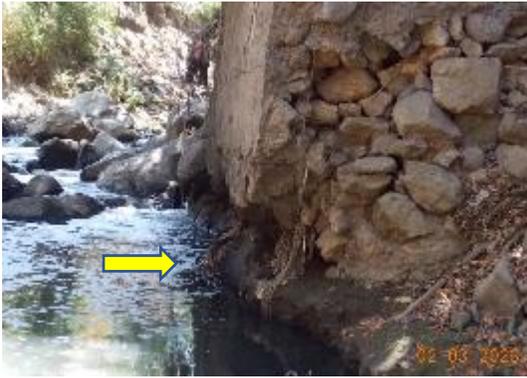
| Puente: Calle Torremolinos | | Condición: Alarmante | |
|--|---|--|---|
| <p>Socavación grave en ambos bastiones, riesgo de colapso</p> | <p>Se identifica socavación grave por debajo de los bastiones del puente.</p> | <p>La socavación genera la pérdida gradual de material de apoyo de las cimentaciones de los bastiones, en caso de no atenderse se corre el riesgo de desplazamientos diferenciales y agrietamientos.</p> | <p>Realizar obras de protección y relleno de la zona afectada por socavación de acuerdo con las especificaciones establecidas en la sección 616 del Manual de Puentes de Costa Rica 2020.</p> |

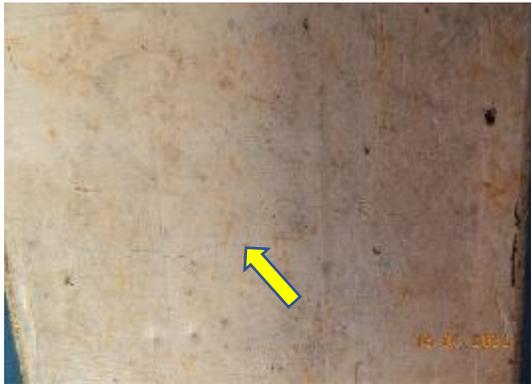
| Puente: Río Damas – Cruz Roja | | Condición: Aceptable | |
|--|---|--|--|
| <p>Agrietamiento por flexión en losa inferior</p> | Se identifican agrietamientos por flexión en la losa con presencia de eflorescencia. | La eflorescencia es un indicativo de que se está filtrando agua a través de la losa, esto favorece la formación de oxidación y corrosión en el interior. | Realizar una reparación puntual de la zona afectada siguiendo las especificaciones de la sección 607.07 del Manual de Puentes de Costa Rica 2020. |

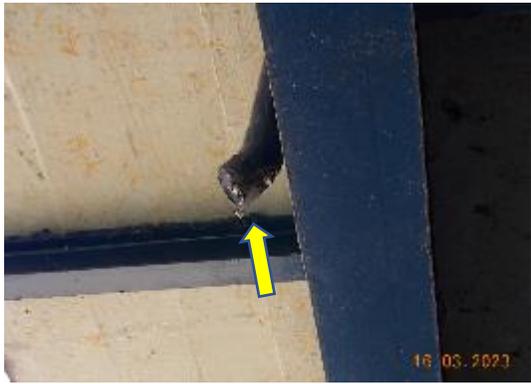
| Puente: Río Damas – Cruz Roja | | Condición: Aceptable | |
|--|---|--|--|
| <p>Mantenimiento de drenaje, se requieren extensiones</p> | Las tuberías de drenaje requieren mantenimiento y extenderse por debajo del nivel de las vigas. | Las aguas de escorrentía entran en contacto directo con elementos de la superestructura, favoreciendo procesos de oxidación, corrosión en el acero y degradación en el concreto. | Colocar tuberías de extensión que sobrepasen el nivel inferior de las vigas al menos 0.1 metros. Seguir las recomendaciones de la sección 604.10 del Manual de Puentes de Costa Rica 2020. |

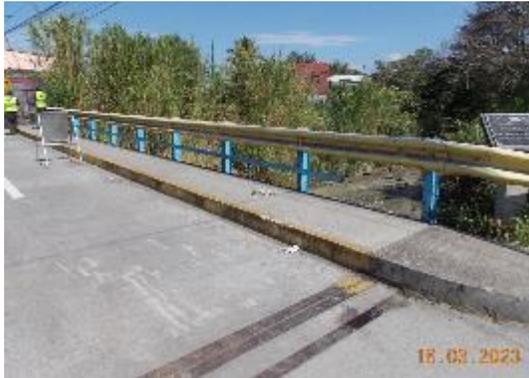
| Puente: Río Damas – Cruz Roja | | Condición: Aceptable | |
|---|---|---|--|
| <p>Pintura de barandas con deterioro</p> | <p>La pintura en las barandas del puente muestra desprendimientos y desgaste.</p> | <p>Se propicia la aparición de oxidación y corrosión reduciendo la vida útil del elemento.</p> | <p>Realizar una limpieza y luego aplicar un sistema de protección contra la corrosión de acuerdo con las especificaciones de la sección 613.07 del Manual de Puentes de Costa Rica 2020.</p> |
