**LanammeUCR**

1 de julio de 2024  
**EIC-Lanamme-720-2024**

Asunto: Oficio GEM-UTGV-063-2024 Solicitud de inspección a puentes del cantón de Paraíso.

En cumplimiento con lo anterior, el LanammeUCR realizó una visita técnica de inspección al puente vehicular ubicado sobre el Río Sordi, conocido como “El Bochinche” en la ruta cantonal 3-02-129 el día 11 de abril de 2024, esto en atención al oficio GEM-UTGV-063-2024. Dicha visita tuvo como objetivo identificar las condiciones funcionales y estructurales del puente.

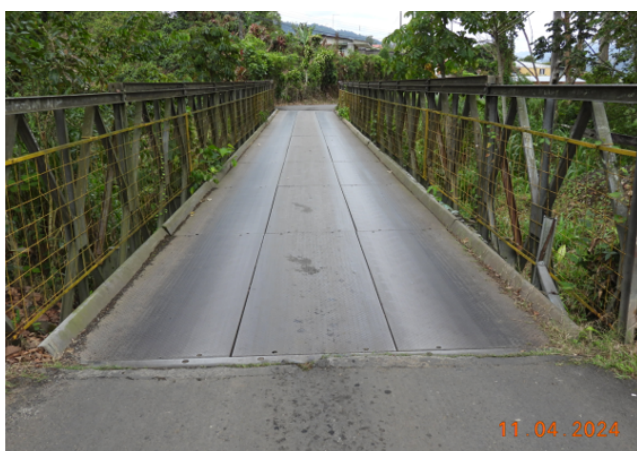
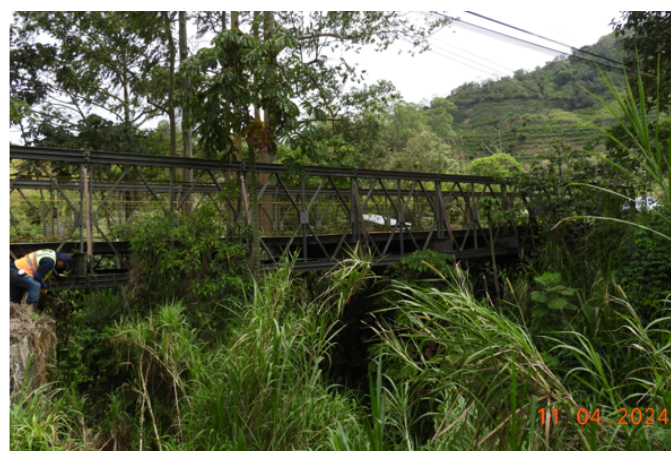
**Figura 2:** Vista general del puente.  
Fuente: LanammeUCR

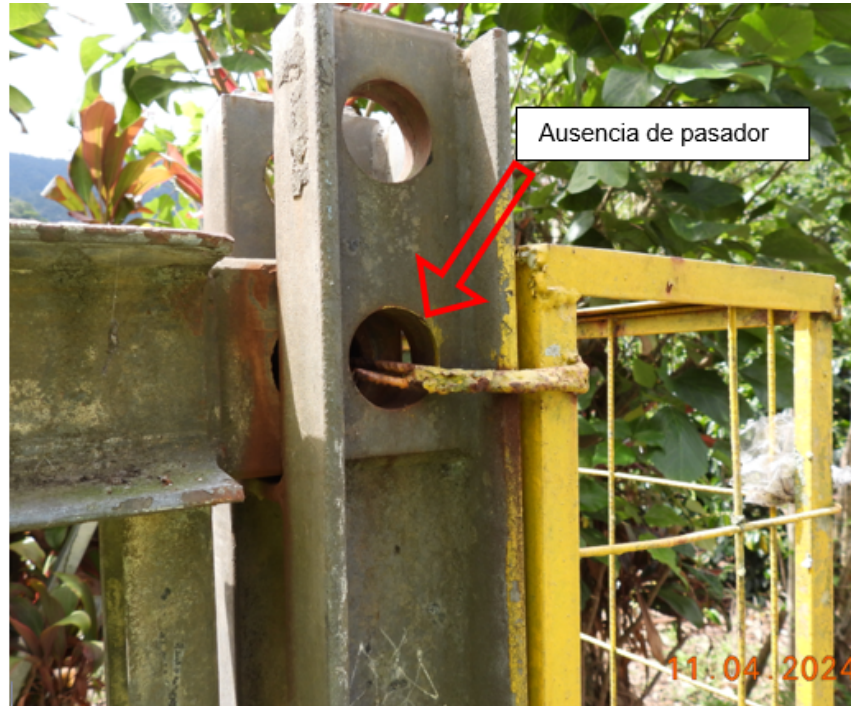
Se identificaron condiciones en la superestructura que requieren atención a nivel de mantenimiento y reemplazo de elementos específicos para mejorar la funcionalidad del puente y asegurar su estabilidad. El deterioro más importante identificado consiste en la ausencia del pasador entre el panel de cercha y la columna en el acceso de margen izquierda (sector aguas arriba) como se muestra en la figura 3; relacionado con la ausencia de este pasador se observa el desplazamiento de la cercha, esta condición reduce la capacidad estructural del puente y atenta contra su estabilidad. **Se considera que esta situación debe ser atendida de forma inmediata.**

**Figura 3:** Ausencia de pasador en unión de cercha y columna en acceso de margen izquierda, condición riesgosa que amerita una intervención inmediata.

- La ausencia de un pasador de conexión entre la cercha del sector aguas arriba en el acceso de margen izquierda y su correspondiente columna podría generar inestabilidad estructural en el puente. **Se considera que esta situación debería ser atendida de forma inmediata para evitar una falla repentina.**

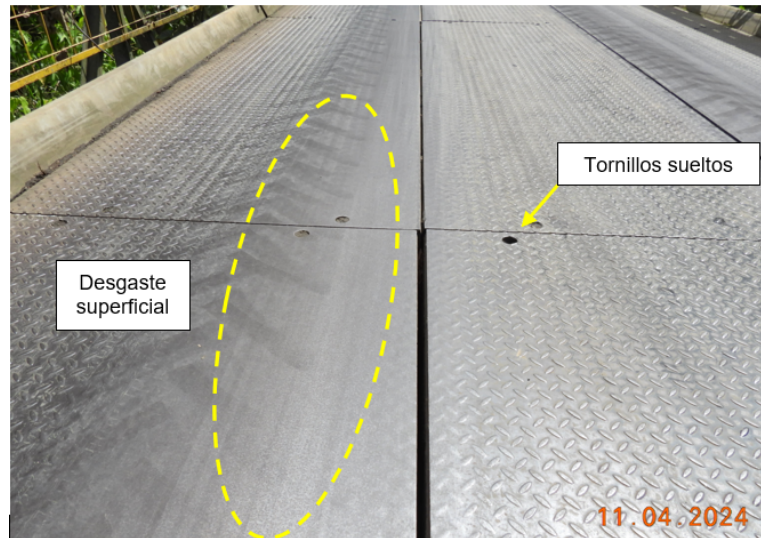
El sistema de piso está compuesto por paneles unidos por medio de tornillería a las vigas transversales del puente, se observó que varios de estos paneles no están completamente unidos a estas vigas lo que genera sonidos al paso de los vehículos.

Adicionalmente se observa que varios paneles han perdido gran parte de la corrugación superficial y esto reduce considerablemente la fricción que pueden dar a los vehículos (están muy lisos), ver figura 4. Se recomienda realizar una revisión de cada uno de los tornillos de unión en cada panel para realizar un ajuste de socado o reemplazo de los tornillos fallados. Por otra parte, se recomienda reemplazar los paneles que tenga poca rugosidad superficial (al menos la superficie metálica).

**Figura 4:** Algunos paneles de piso están parcialmente sueltos y existe un desgaste superficial en algunos que reduce la fricción.  
Fuente: LanammeUCR

- Se considera necesario realizar una evaluación de la condición de los paneles de piso, algunos de estos están flojos y los tornillos de anclaje podrían requerir una sustitución o un ajuste. Se observó que en la huella de paso de los vehículos se ha perdido la corrugación y se tiene una superficie con poca fricción.

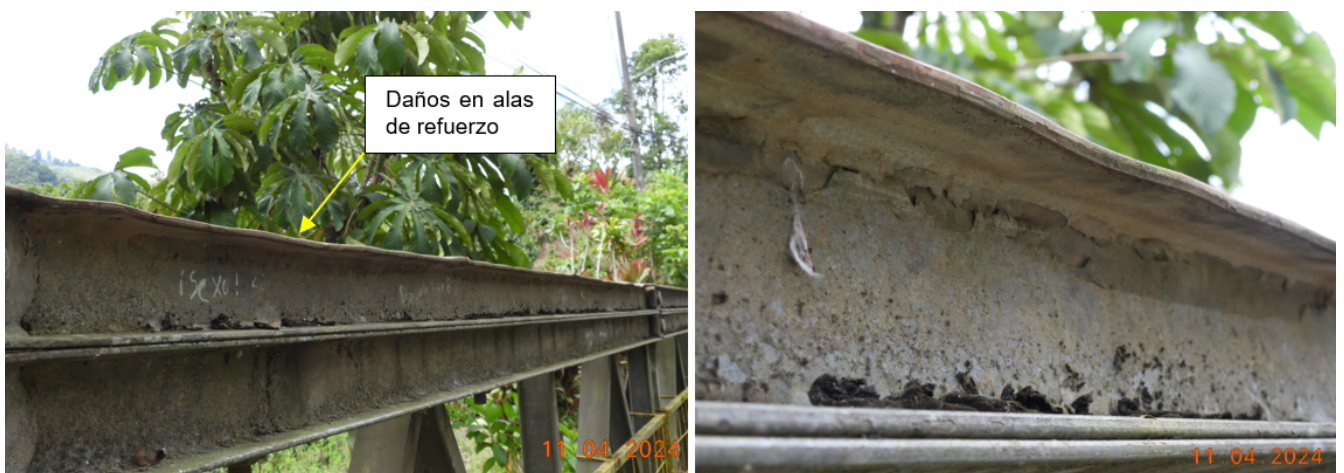
En la zona central de las cerchas se identificaron elementos de refuerzo que presentan impactos en las alas y desprendimiento de la protección galvánica, cabe resaltar que esta situación solamente se presenta en estos elementos ubicados en el centro del puente (ver figura 5). Por otra parte, se identificaron daños por corrosión en elementos de la superestructura, particularmente en tensores ubicados en la zona inferior del sistema de piso (ver figura 6), algunos de estos elementos requieren ser reemplazados.

**Figura 5:** Refuerzos superiores de cerchas con daños por impacto y desprendimiento de la protección galvánica (ambas cerchas).  
Fuente: LanammeUCR

- Se identificaron daños puntuales en algunos elementos de la superestructura relacionados con daños por impacto y corrosión. Se recomienda evaluar cada elemento de forma individual para definir cuáles serían necesarios reemplazar.

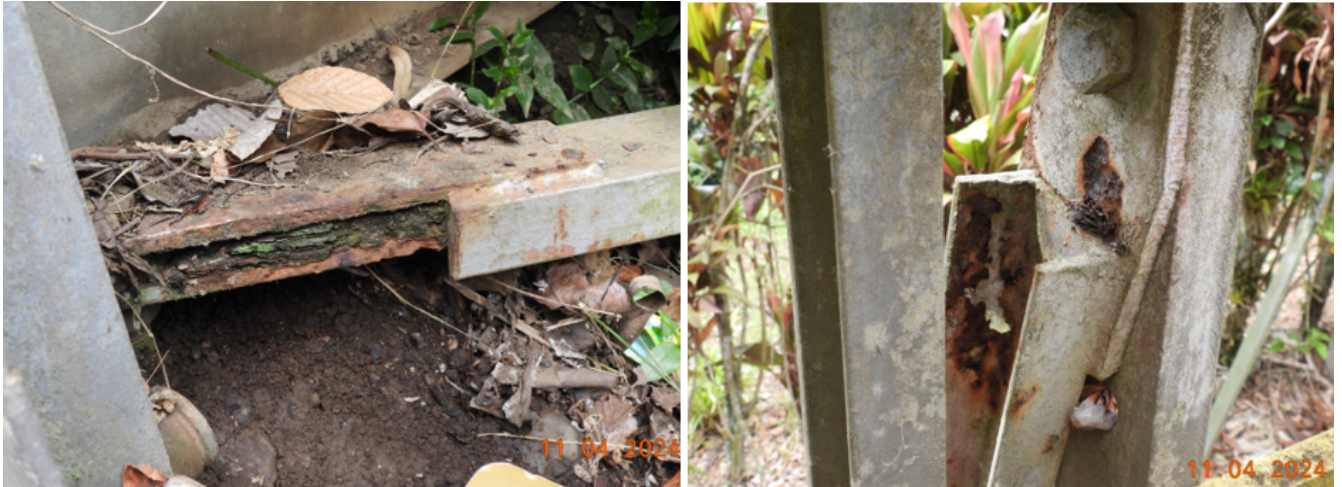
**Figura 6:** Daños por corrosión en elementos de la superestructura (algunos requieren ser reemplazados).

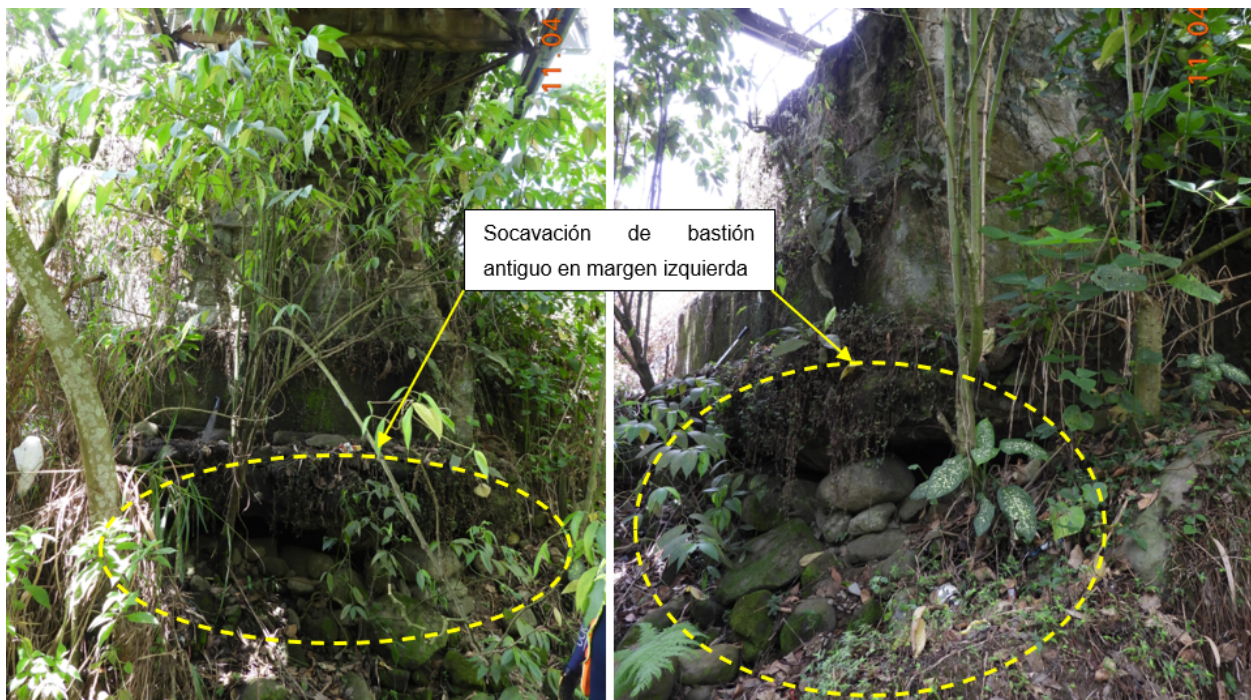
La subestructura de este puente consiste en vigas de tipo cabezal en ambos extremos, se tiene en sitio la presencia de un bastión de concreto ciclópeo en la margen izquierda que funcionaba como soporte para el puente anterior (ver figura 7); este bastión presenta socavación por debajo de la fundación y desprendimiento de rocas. Si bien actualmente este bastión no soporta las cargas del puente una posible falla podría afectar el terreno que soporta la viga cabezal en esta margen y comprometer la estabilidad del puente. Se considera necesario realizar obras de protección a esta estructura antigua para evitar afectaciones colaterales en el puente actual.

**Figura 7:** Socavación y daños en bastión antiguo en margen izquierda.

- El bastión antiguo ubicado en la margen izquierda presenta socavación y pérdida de rocas, es posible que una falla de este afecte la zona de apoyo de la viga cabezal en esta margen, por lo que se recomienda gestionar la ejecución de obras de protección en este bastión.

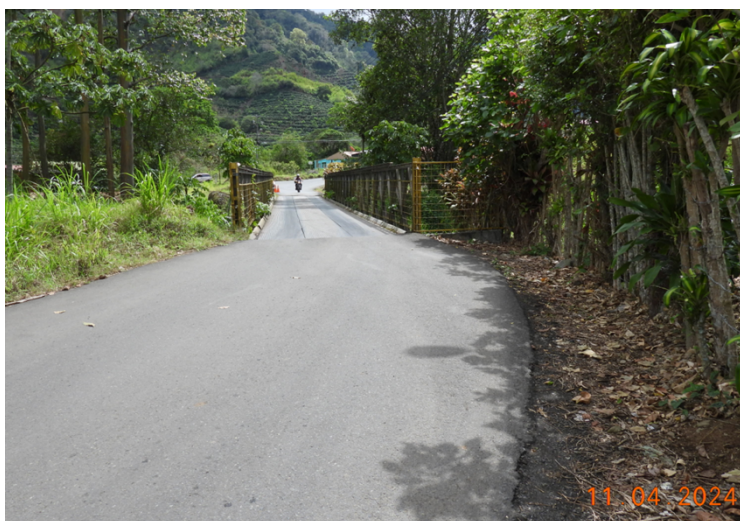
El puente carece de señalización vial en ambos accesos, al tratarse de un puente de un solo carril es necesario colocar señalización vertical y horizontal que regule el acceso al puente. También se considera necesario colocar señalización que limite el peso máximo que puede transitar sobre el puente, se recomienda consultar con el fabricante sobre este peso máximo. No se cuenta con aceras ni una pasarela para el paso de peatones, durante la visita se observó que el puente es constantemente utilizado por peatones.

**Figura 7:** Ausencia de señales de reglamentación, tonelaje máximo y paso peatonal en el puente.

- Se recomienda colocar señalización reglamentaria en los accesos al puente (control de tránsito tipo "Ceda" y peso máximo).
- Se recomienda gestionar la construcción de una pasarela lateral para permitir el paso de peatones en este punto de forma independiente al puente.

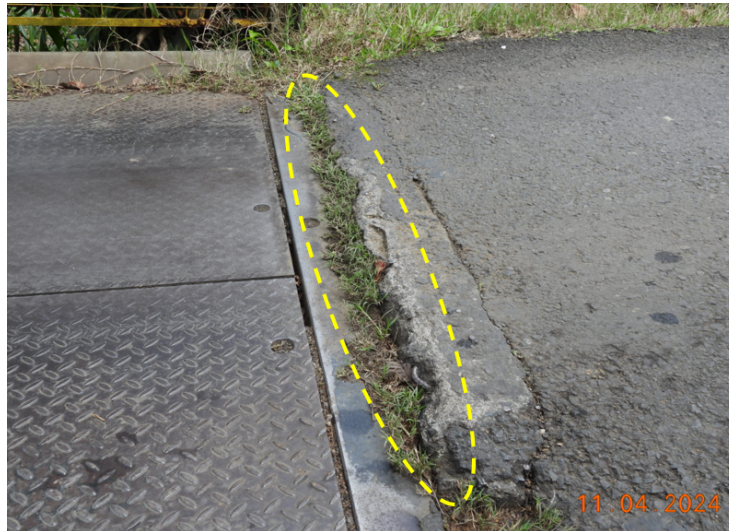
En ambas juntas de expansión se observaron desniveles entre los accesos y la superficie de ruedo del puente, también fue posible observar elementos metálicos expuestos (varillas de construcción) que podrían generar daños a los usuarios de la vía (ver figura 8). Se recomienda realizar una intervención en estas juntas para reducir el riesgo identificado.

**Figura 8:** Acero expuesto y desnivel en ambas juntas de expansión del puente.  
Fuente: LanammeUCR
