26 de abril de 2024  
**EIC-Lanamme-431-2024**

Asunto: Oficio GEM-UTGV-063-2024.Solicitud de inspección a puentes del cantón de Paraíso, puente Río Páez.

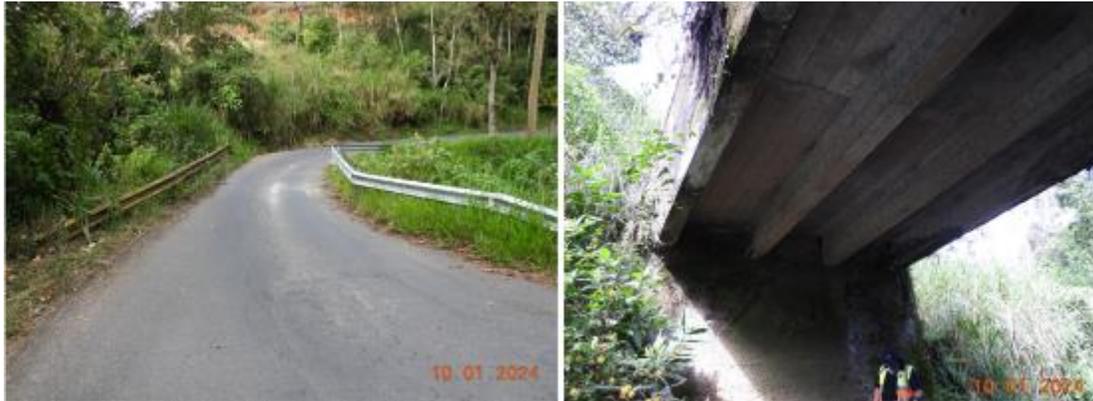
Figura 2. Vista general del puente.  
Fuente: LanammeUCR

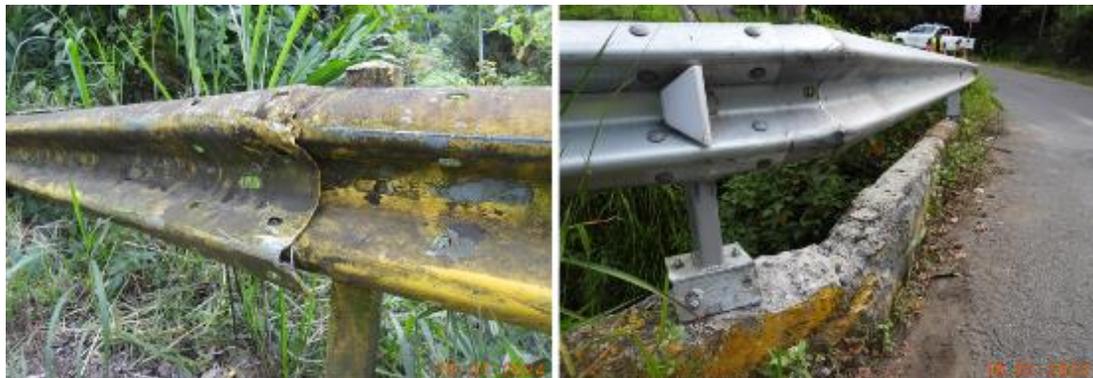
Las barandas del puente son de tipo flex-beam y presentan daños por impacto en ambos costados (ver figura 3). En el caso de las barandas del sector aguas arriba se observa que las mismas fueron colocadas recientemente, sin embargo, los tornillos de apoyo no están sujetos de forma correcta a los bordillos del puente (ver figura 4). Se considera que los anclajes utilizados para unir estas barandas al puente no son adecuados, pues son cortos y no se sujetan al acero de refuerzo interno con lo que se facilita la extracción y desprendimiento ante los impactos. Incluso varios de los postes de unión presentan movimiento y desplazamiento (ver figura 5). Esta situación reduce significativamente el nivel de contención que ofrece esta baranda y constituye una condición de riesgo para los usuarios que es necesario atender de forma inmediata.

Figura 3. Barandas con daños por impacto.  
Fuente: LanammeUCR

- Las barandas del puente presentan daños por impacto y en el caso de la baranda del sector aguas arriba se observó que no está debidamente unida al acero de refuerzo de los bordillos del puente. Los anclajes utilizados para instalar esta baranda han fallado en varios tornillos generando que la baranda tenga desplazamientos y se reduzca considerablemente su nivel de contención.

- Respecto de la seguridad vial se recomienda la atención inmediata de las necesidades identificadas, en especial el tema de barandas (sistema de protección) y señalización preventiva, considerando la Guía para el Análisis y Diseño de Seguridad Vial de Márgenes de Carreteras y lo que establece el Capítulo 7 Conservación de Componentes de Seguridad Vial del Manual de Especificaciones Generales para la Conservación de Caminos, Carreteras Y Puentes, MCV-2015 (Ministerio de Obras Públicas y Transportes, 2015).

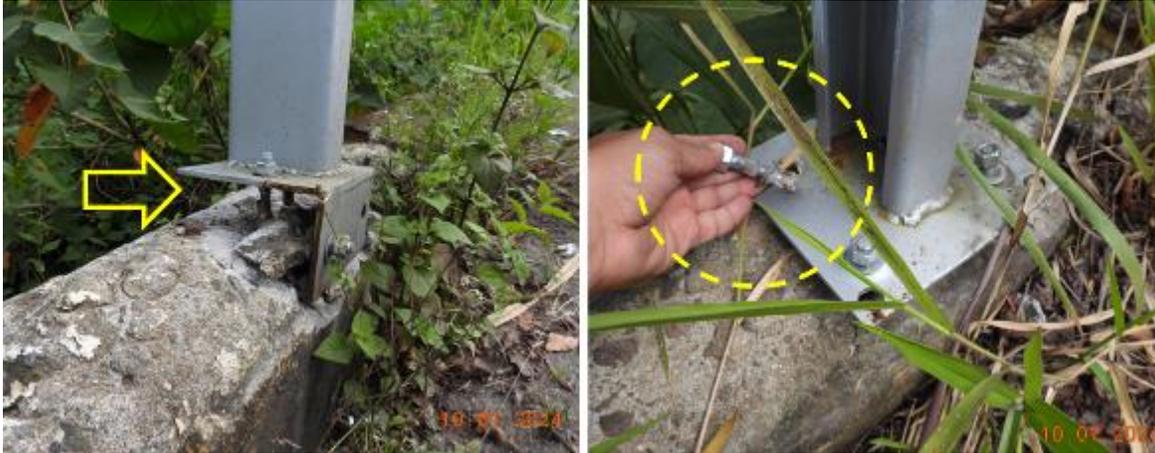
**Figura 4.** Anclajes inadecuados entre baranda sector aguas arriba y bordillo de concreto del puente.

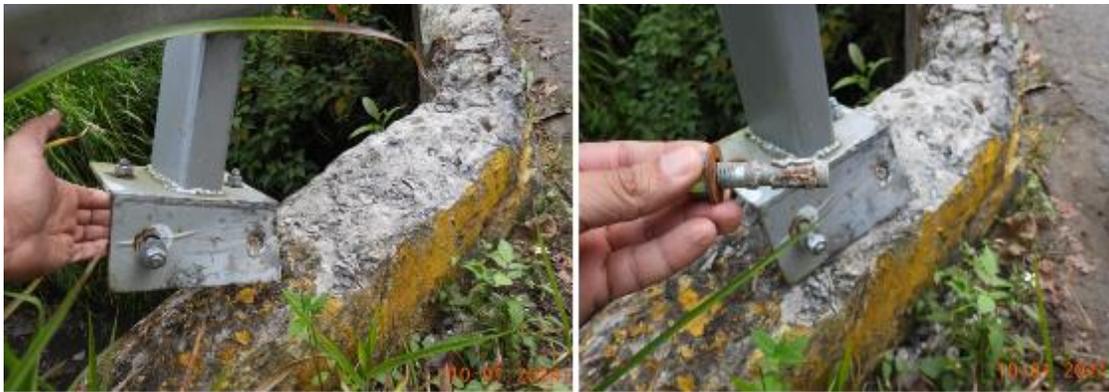
**Figura 5.** Tornillos de sujeción se han desprendido del concreto de los bordillos permitiendo movilización de los postes.

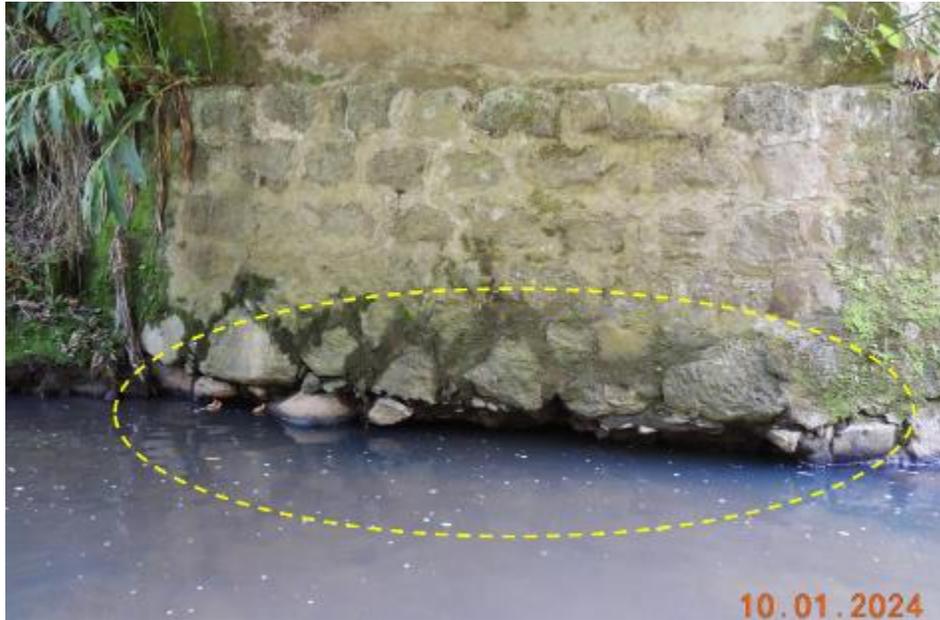
Los bastiones del puente están apoyados sobre muros de mampostería de piedra (aparentemente más antiguos que los muros actuales). En el caso del bastión de margen izquierda se observa socavación por debajo de la cimentación de este muro de mampostería (ver figura 6). Existe riesgo de que esta socavación siga removiendo material de apoyo y pueda generar inestabilidad del bastión, por lo que se considera necesario ejecutar obras para solventar este deterioro.

**Figura 6.** Socavación por debajo de la cimentación en bastión de margen izquierda.  
Fuente: LanammeUCR

- Se identificaron daños por desprendimiento de concreto y acero expuesto con corrosión en las vigas principales del puente. Adicionalmente, se presenta socavación por debajo de la cimentación en el bastión de margen izquierda. Se considera necesario realizar obras de mantenimiento y conservación en ambos casos para evitar que estos daños comprometan la durabilidad y estabilidad del puente.

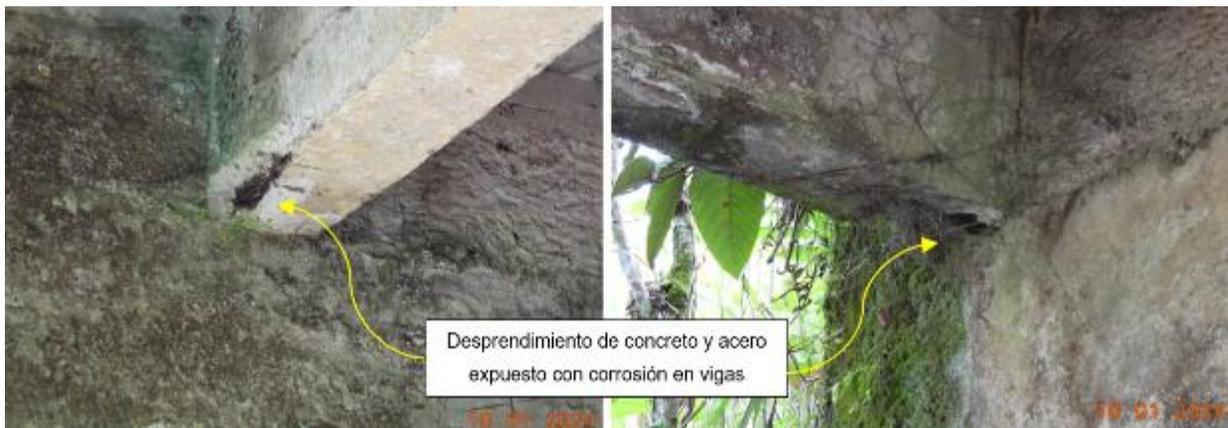
La superestructura del puente consiste en cuatro vigas de concreto reforzado sobre las que se tiene una losa de concreto. Se identificó una sobrecapa de al menos 0,77 m de espesor de mezcla asfáltica sobre la losa. Dos de las vigas de concreto presentan desprendimiento de concreto y acero expuesto con corrosión en sus extremos (ver figura 7).

**Figura 7.** Desprendimiento de concreto y acero expuesto con corrosión en extremos de vigas principales.  
Fuente: LanammeUCR

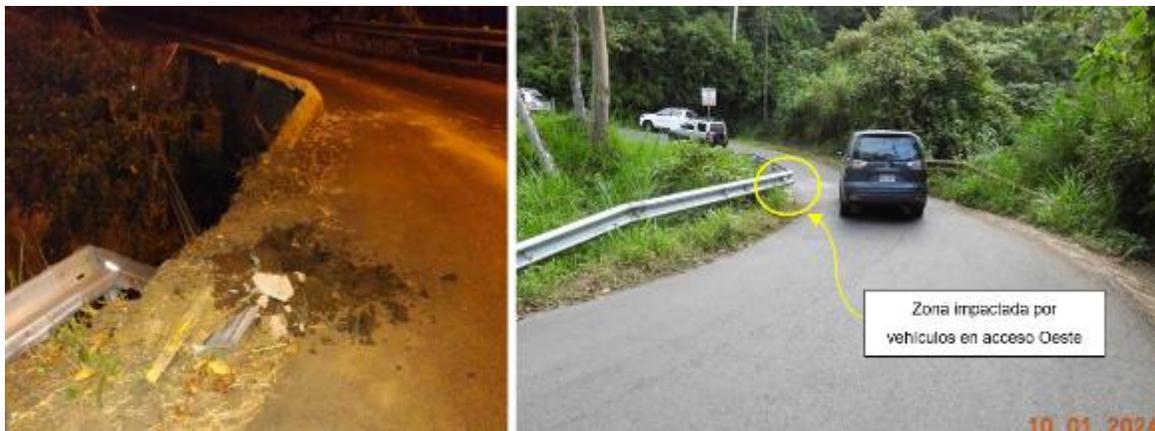
En los accesos de este puente se presentan curvas que obligan a los vehículos a realizar maniobras cercanas a las barandas cuando se ingresa a este, en el caso de los camiones y vehículos articulados, el espacio es reducido y esto ha generado impactos sobre las barandas. En la figura 8 se observa la condición que presentaba el puente de previo a la colocación de la baranda nueva en el sector aguas arriba cuando un vehículo pesado impactó la baranda (fotografía aportada por el Comité de Caminos El Rincón).

**Figura 8.** Impacto en baranda sector aguas arriba y espacio reducido para ingresar al puente.

- El alineamiento de los accesos del puente genera radios de giro limitados para camiones y vehículos articulados, lo que ha ocasionado impactos contra las barandas del puente. Se recomienda a la Municipalidad de Paraíso valorar la sustitución de este puente por uno de mayores dimensiones, o bien, considerar realizar obras de ampliación en el puente actual. En ambos casos, es necesario realizar análisis y estudios detallados para determinar la mejor alternativa a seguir.

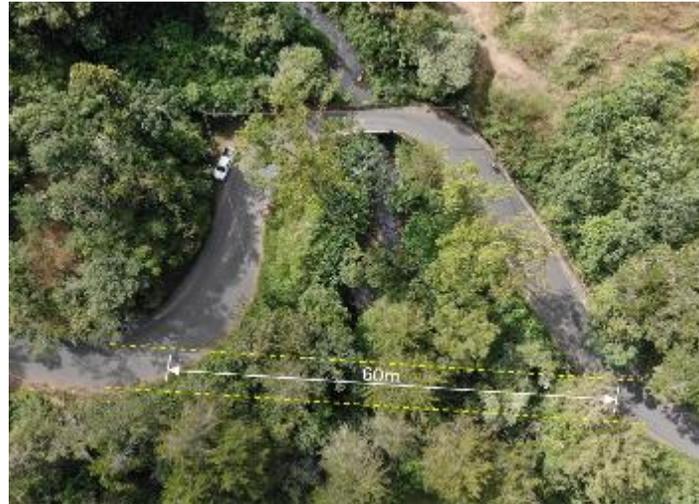
Figura 9. Longitud estimada de estructura que evitaría el paso por la zona de curvas.  
Fuente: LanammeUCR

Dado que no se han realizado modificaciones a la vía o al puente en los accesos, persiste el riesgo de que un vehículo pesado impacte nuevamente estas barandas (de hecho, durante la inspección se apreciaron marcas de impacto en los vértices de la baranda). Como parte de la asesoría técnica que se brinda a la municipalidad se capturaron imágenes aéreas de la zona del puente para estimar la longitud de un nuevo puente, como se muestra en la figura 9, se estima que la longitud de una estructura que evite la zona de curvas actuales sería cercana a los 60 m. Como alternativa, podría analizarse la posibilidad de ampliar el puente hacia el sector de aguas arriba para permitir un mayor radio de giro en el acceso Oeste (desde Paraíso), ver figura 10, es claro que para la valoración de esta posibilidad se deben realizar los estudios técnicos preliminares suficientes y pertinente, para determinar su viabilidad.

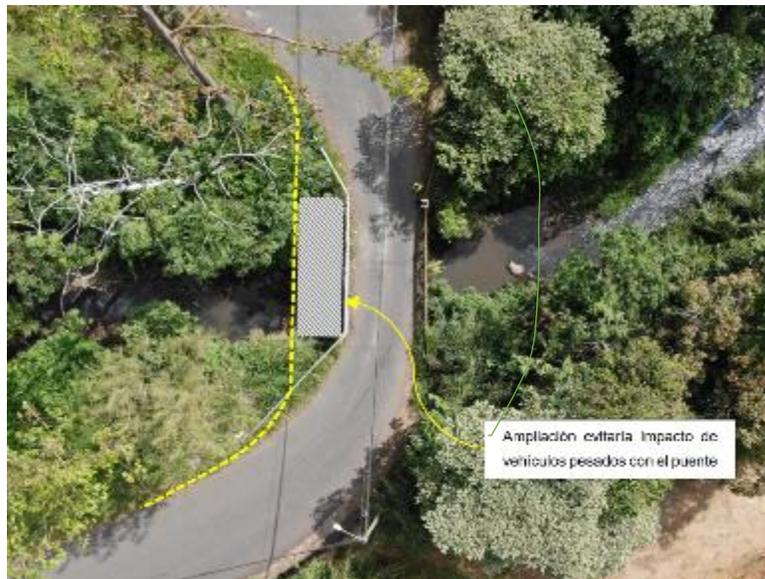
Figura 10. Ampliación del puente actual podría aumentar el radio de giro en ambos accesos.  
Fuente: LanammeUCR
