1 de julio de 2024
EIC-Lanamme-717-2024

Asunto: Evaluación de alcantarilla de cuadro en San Pedro de Lepanto

1. Descripción general

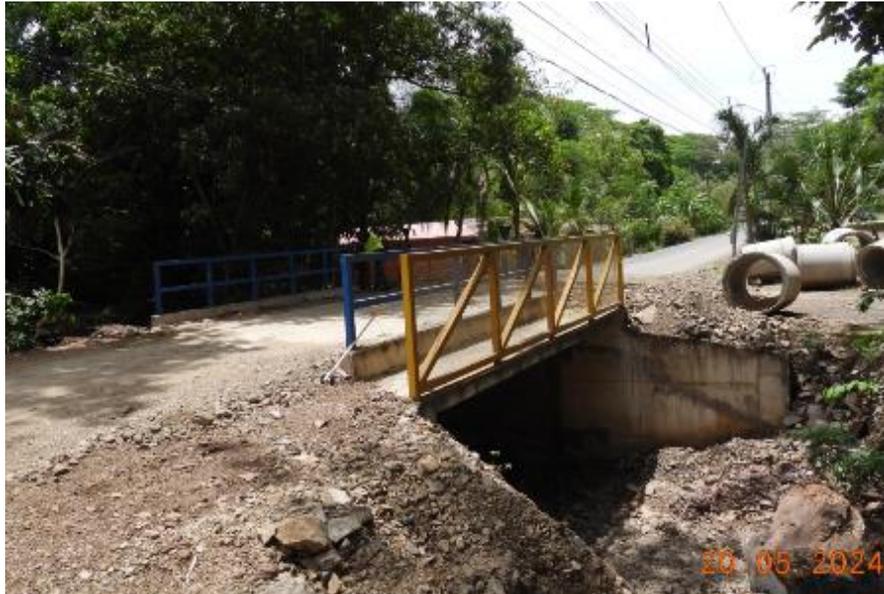
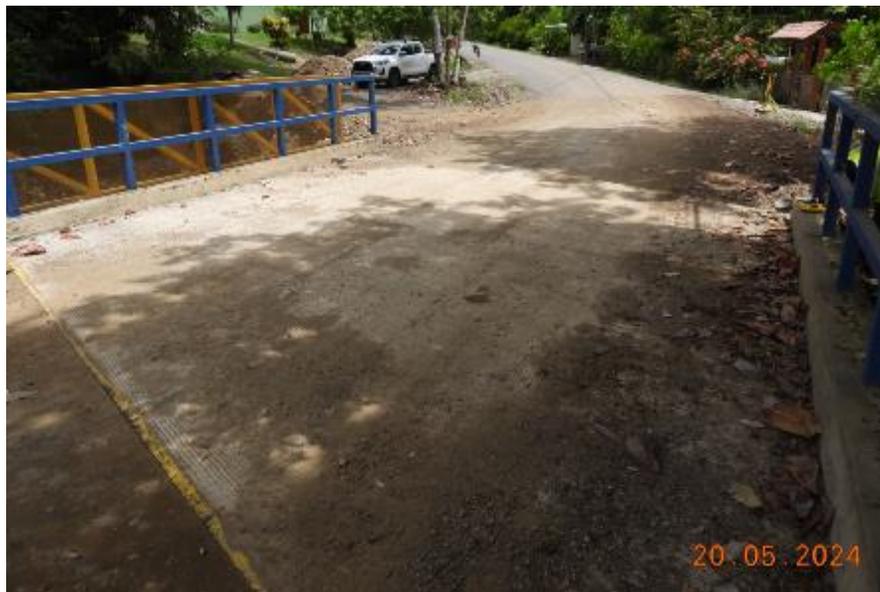
Figura 2. Vista general de la alcantarilla.
Fuente: LanammeUCR

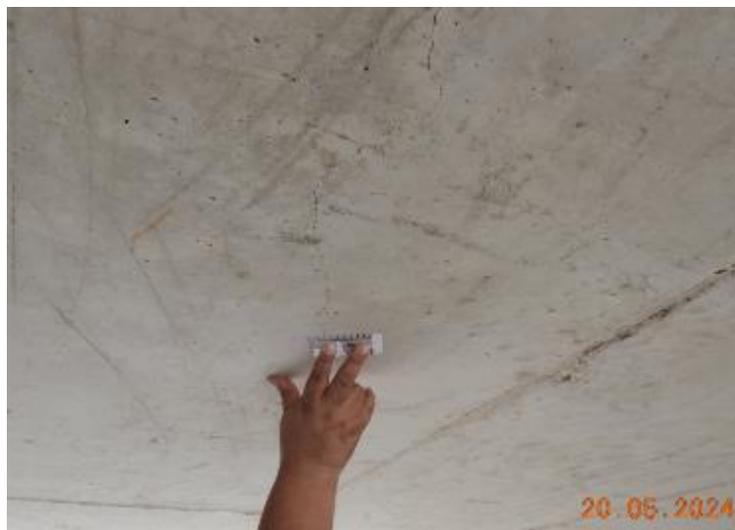
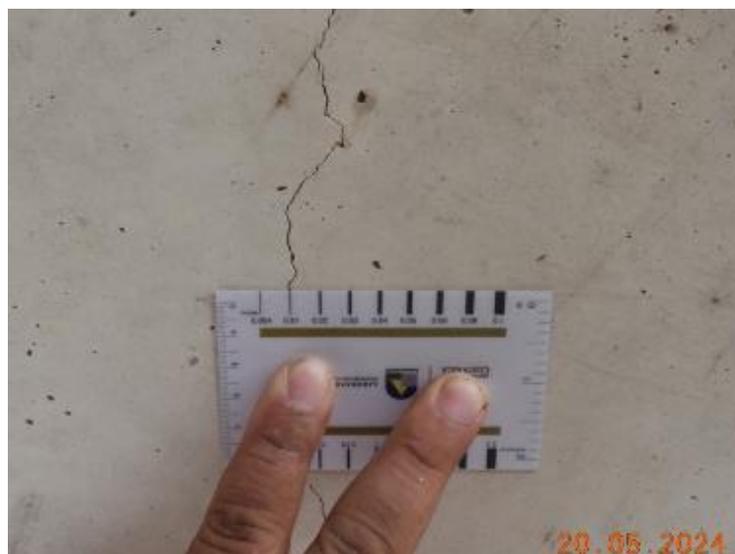
Se identificaron agrietamientos en una dirección en la zona central de la losa en su cara inferior. Estos agrietamientos presentan anchos máximos de 0,01mm (severidad baja) y corresponden a efectos de flexión en la losa que se consideran normales para un elemento de estas características (ver figura 3).

Figura 3. Agrietamientos en una dirección en cara inferior de la losa.

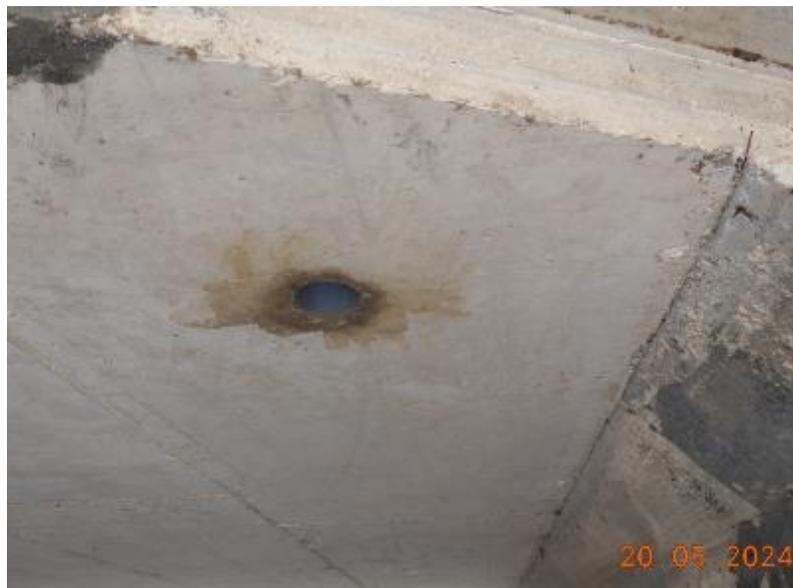
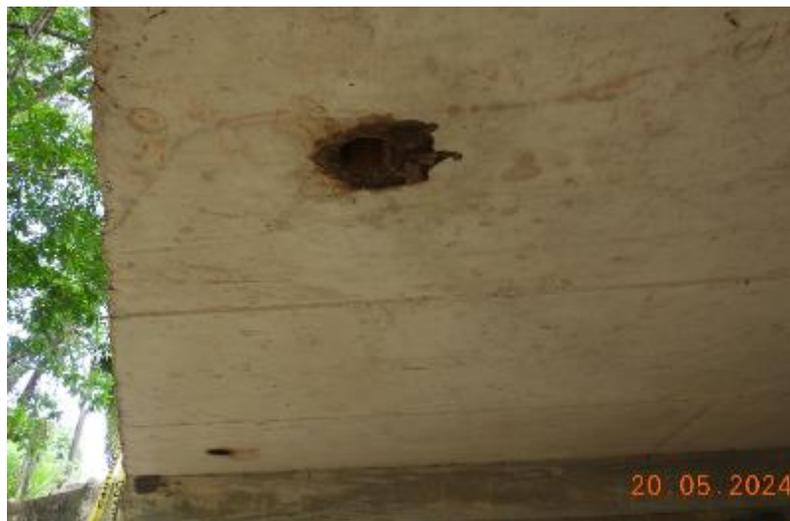
Los drenajes de la losa no cuentan con extensiones (tuberías) que permitan canalizar las aguas desde la superficie hasta el cauce sin entrar en contacto con la losa en su cara inferior ni con otros elementos del puente. Esto favorece la acumulación de humedad en el concreto circundante y puede generar problemas de descascaramiento y corrosión del acero interno (ver figura 4).

Figura 4. No hay extensiones en las salidas de los drenajes.
Fuente: LanammeUCR

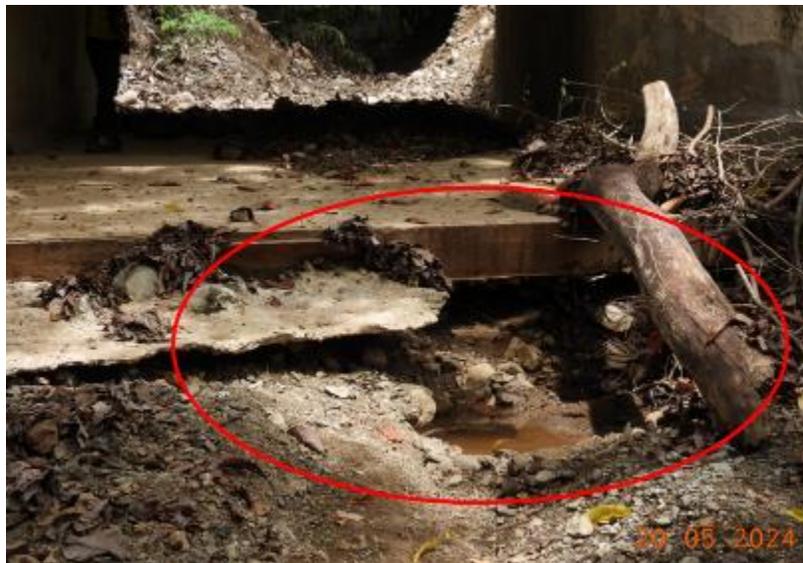
Se identifica socavación en el delantal de salida y losa de cimentación de la alcantarilla (ver figura 5). Este efecto es generado por la acción de las aguas de la quebrada al caer desde la losa hasta el fondo del cauce, de no atenderse, es posible que esta socavación siga avanzando por debajo de la losa ocasionando daños mayores en la losa de base. Se recomienda realizar obras de protección en cauce y reposición del material por debajo de la losa (enrocado).

Figura 5. Socavación en la salida de la alcantarilla.
Fuente: LanammeUCR

- A partir de la inspección realizada en la alcantarilla de cuadro sobre la Quebrada San Pedro en Jicaral, se han identificado deterioros que requieren atención por parte del Concejo Municipal de Lepanto. Si bien estos deterioros se clasifican como leves, se considera prioritario atender la socavación identificada en el sector aguas debajo de la alcantarilla.

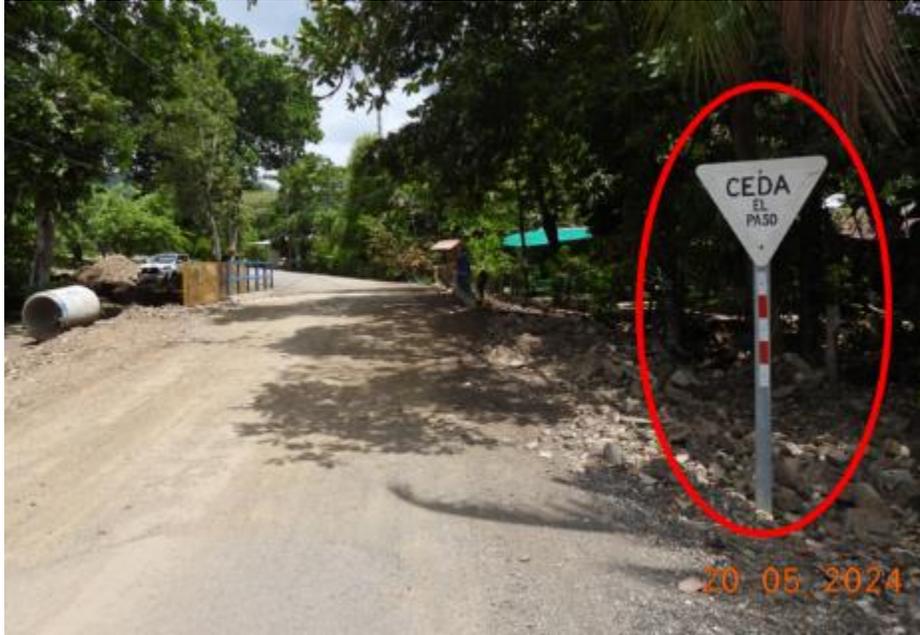
Se identificó la presencia de una señal reglamentaria tipo Ceda en el acceso de margen derecha que presenta un importante deterioro (ver figura 6). Se recomienda reemplazar esta señal para mejorar las condiciones de seguridad vial en este punto.

Figura 6. Señal de tránsito tipo Ceda en malas condiciones.
Fuente: LanammeUCR

- Se recomienda reemplazar la señalización reglamentaria en el acceso de la alcantarilla ubicado en la margen derecha (control de tránsito tipo "Ceda").

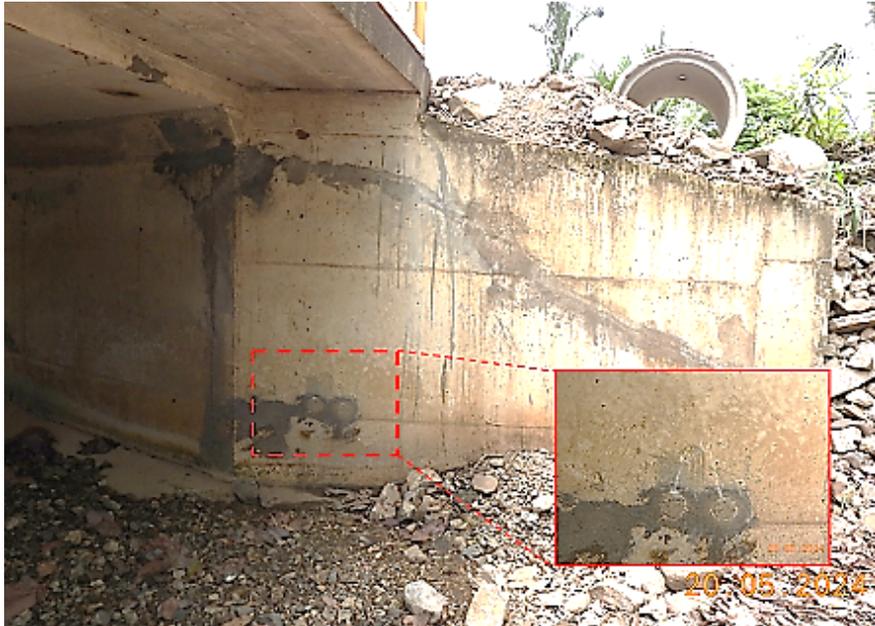
Durante la construcción de esta alcantarilla, en el primer semestre del año 2023, se realizaron ensayos de control de calidad a los concretos colocados en los bastiones tipo muro y la losa superior. Como resultado de las pruebas de resistencia a la compresión de los cilindros de concreto ejecutados por Cacisa (Informes CR-LAB-LIM-2023-4147a y CR-LAB-LIM-2023-4938b), se identificó que el concreto colocado no cumplía con los requerimientos contractuales. Específicamente, en el caso de las paredes (bastiones) los valores de falla a los 7 y 14 días reportaron valores de 215 kg/cm² y 221 kg/cm² respectivamente. Por su parte, la resistencia a los 28 días para el concreto de la losa fue de 220 kg/cm². En ambos casos la resistencia fue inferior a los 280 kg/cm² solicitados por las especificaciones técnicas y planos constructivos del proyecto.

Ante esta situación, se revisaron los ensayos de obtención y falla de núcleos de concreto, según la norma ASTM C42, para medir la resistencia del concreto (en la figura 7 se muestra la zona donde se extrajeron núcleos). El informe de Cacisa CR-LAB-LIM-2023-3714 presenta los resultados de tres núcleos con resistencias de 160 kg/cm², 194 kg/cm² y 173 kg/cm², con lo cual se evidencia que el concreto colocado en esta alcantarilla se encuentra por debajo de la especificación contractual en cuanto a resistencia a la compresión.

Figura 7. Zona de extracción de núcleos en bastiones.
Fuente: LanammeUCR

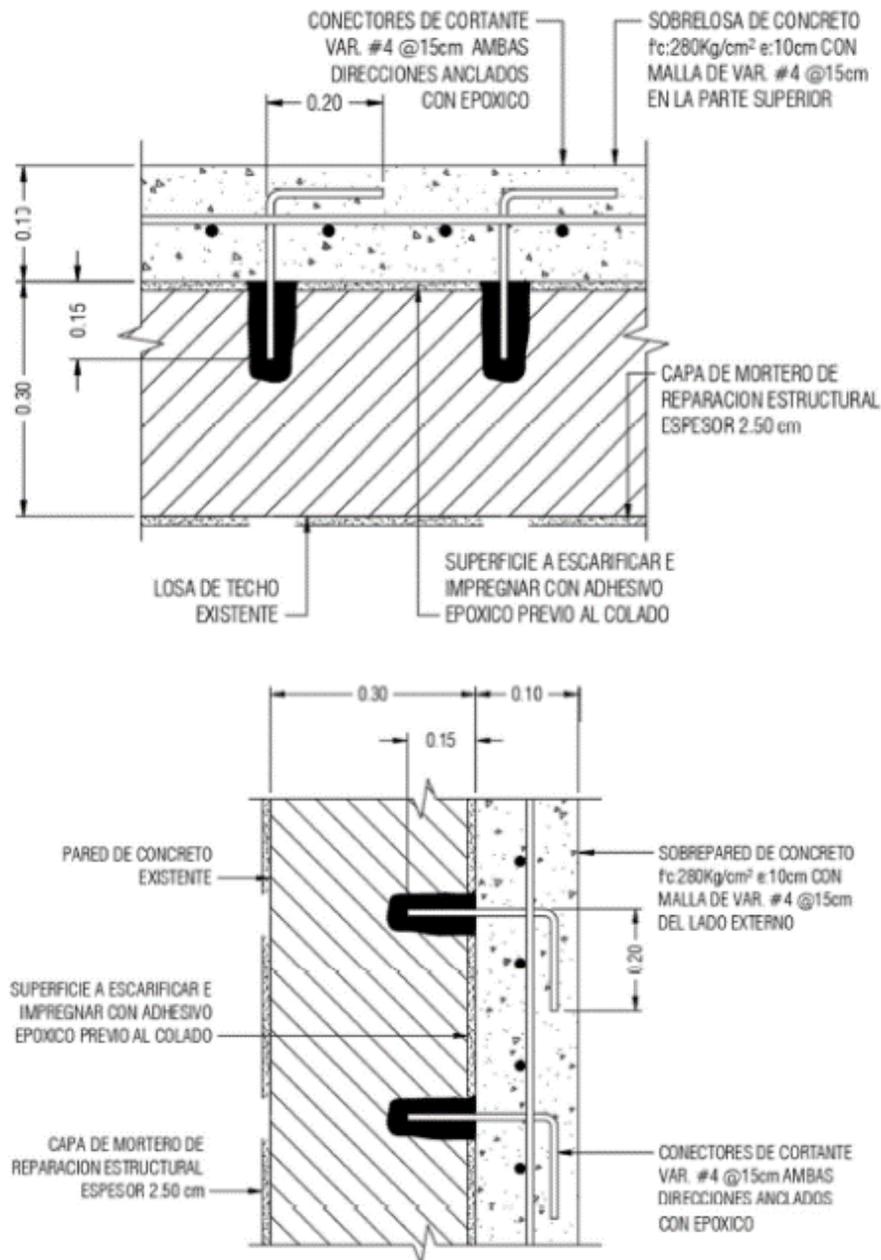
Figura 8. Detalles de refuerzo externo propuesto por empresa constructora para losa y paredes.

De la revisión documental se observa que, con el objetivo de solventar esta situación y garantizar la integridad de la alcantarilla ante los efectos del tránsito y cargas del terreno, la empresa encargada de la construcción (Constructora NURA) propuso una solución por medio de la construcción de un encamisado externo de 0,1m con refuerzo de acero a construirse en las caras internas de los bastiones y en la zona superior de la losa (ver figura 8) con el objetivo de incrementar la sección de estos elementos. Dicha solución fue propuesta por el Ing. Manuel Cruz Torres IC-11686 y se aportó la memoria de calculo que respalda la misma.

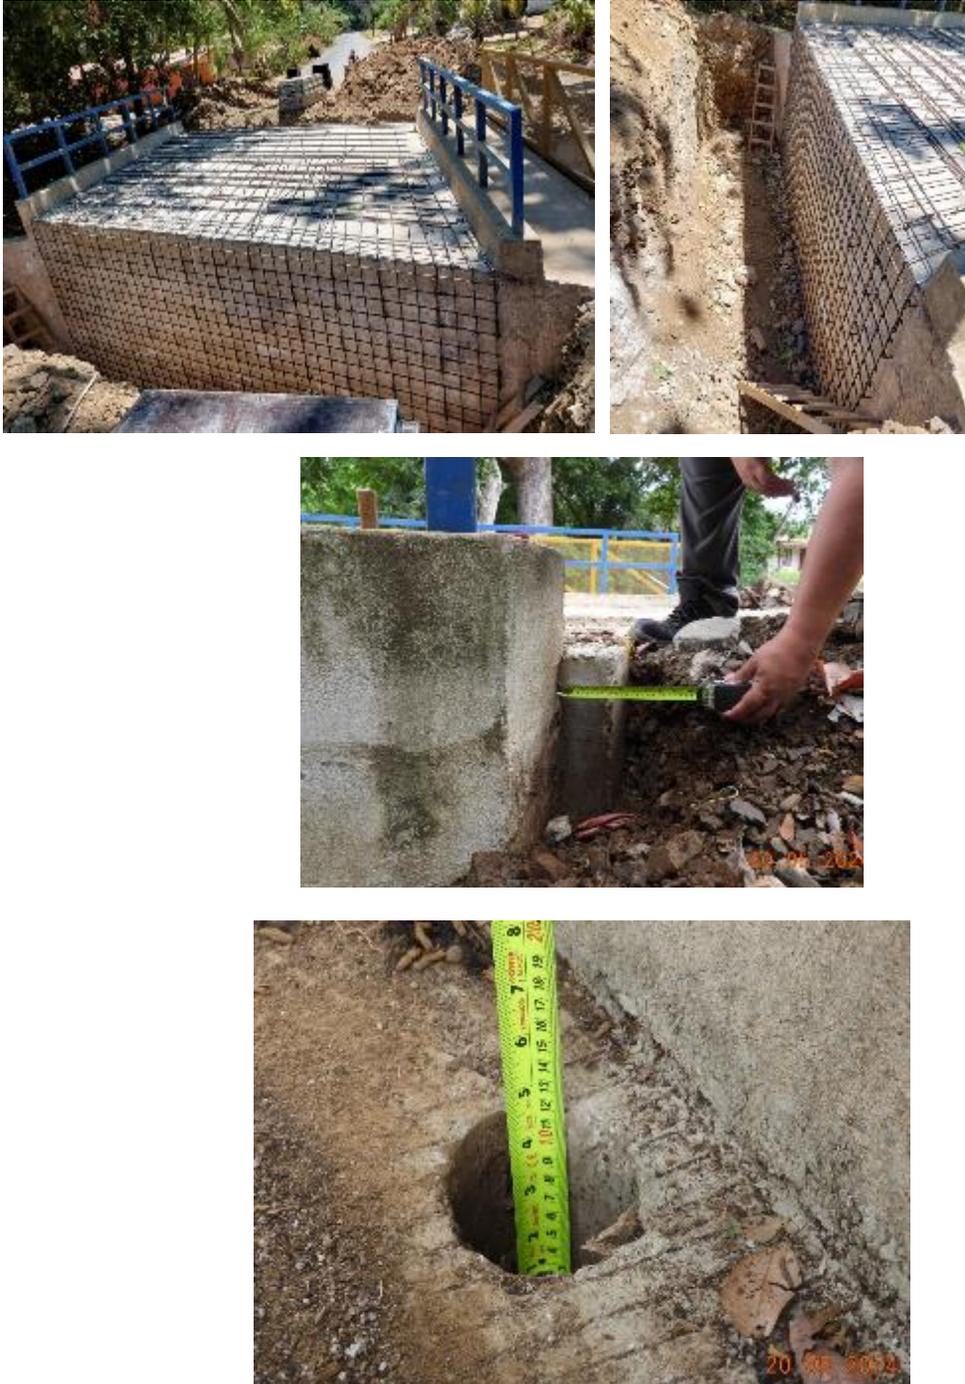
Finalmente, de la revisión documental se observa que las obras correspondientes a este reforzamiento fueron ejecutadas a inicios del año 2024, para lo cual fue necesario realizar un cierre temporal de la alcantarilla (con una habilitación de paso temporal en el sector aguas arriba). Esta situación llamó la atención de los vecinos, lo cual dio origen a la solicitud de inspección por parte del LanammeUCR. Al momento de realizar dicha inspección se pudo constatar la ejecución de las obras propuestas (ver figura 9 y 10).

Figura 9: Refuerzos externos construidos en alcantarilla sobre Quebrada San Pedro.
Fuente: Vecinos y LanammeUCR

- Se pudo constatar la ejecución de las obras de reforzamiento externo que se propusieron para solventar el incumplimiento en la resistencia a la compresión del concreto de bastiones y losa que se demostró en los informes de control de calidad aportados. Estas obras cuentan con un diseño realizado por un profesional responsable, por lo tanto, no es competencia de este laboratorio evaluar la calidad de la propuesta ejecutada.
