3 de julio de 2024
EIC-Lanamme-731-2024

Asunto: Condición del puente sobre Río Pirro (Calle Guayabal), Municipalidad de Heredia

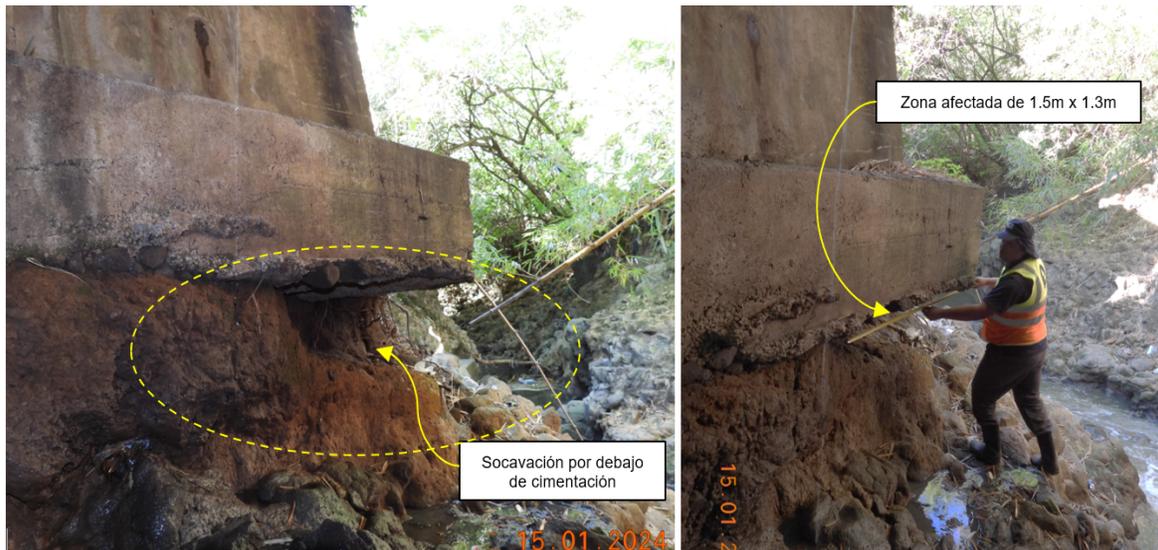
Se identificó socavación por debajo de las cimentaciones del bastión correspondiente a la superestructura de chasis en la margen izquierda del puente (sector aguas abajo). La zona afectada por la remoción de material de apoyo abarca una zona de aproximadamente 1,5 m de ancho y 1,3 m de profundidad; considerando que el área de la placa de cimentación de este bastión es de aproximadamente 9,6 m² se puede establecer que el área socavada es de aproximadamente el 20 % del bastión (ver figura 3).

Esta condición se considera de riesgo para la estabilidad del puente, pues el material sobre el que se apoya este bastión se aprecia como erosionable al ser un conglomerado de suelo y rocas. Existe, además, evidencia en sitio de que el nivel del río alcanza a impactar este material de apoyo y el bastión durante las crecientes, por lo que es probable que esta socavación continúe avanzando si no se realizan con inmediatez obras de protección.

Figura 3: Socavación por debajo de cimentación en bastión de margen izquierda (superestructura de chasis)
Fuente: LanammeUCR

- La socavación observada en el bastión de la margen izquierda sector aguas abajo podría generar inestabilidad del puente en un corto plazo, la zona afectada se estima es de un 20 % del área de la cimentación. Se recomienda a la Municipalidad de Heredia realizar con inmediatez obras de protección y restitución del material de apoyo para evitar una falla en este bastión.

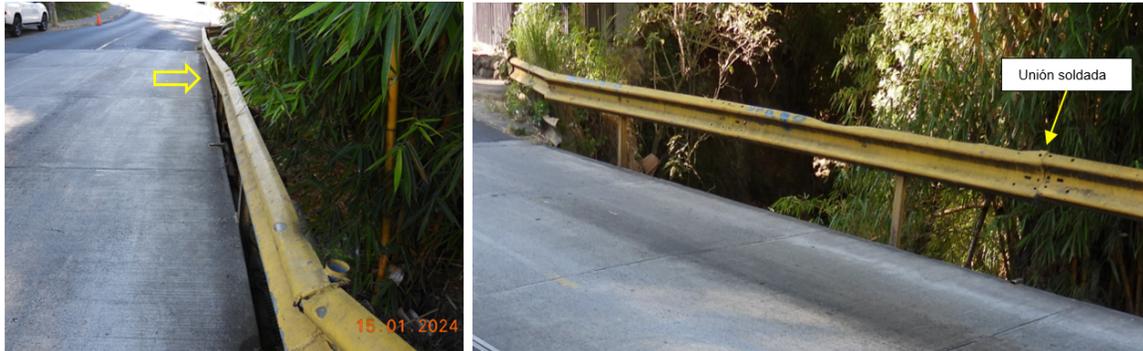
Las barandas del puente, en el sector aguas abajo, presentan deformaciones e impactos, donde se observó que las uniones entre elementos se hicieron a través de soldadura y no mediante el uso de tornillería (ver figura 4). Estas condiciones podrían reducir el nivel de contención que ofrece esta baranda.

Figura 4. Condición de la baranda en el sector aguas abajo.
Fuente: LanammeUCR

- Se identificaron daños por impacto y deformaciones en la baranda del sector aguas abajo del puente, es posible que esta baranda no ofrezca un adecuado nivel de contención. Se recomienda a la Municipalidad de Heredia realizar obras de mejoramiento o reemplazo de esta baranda.

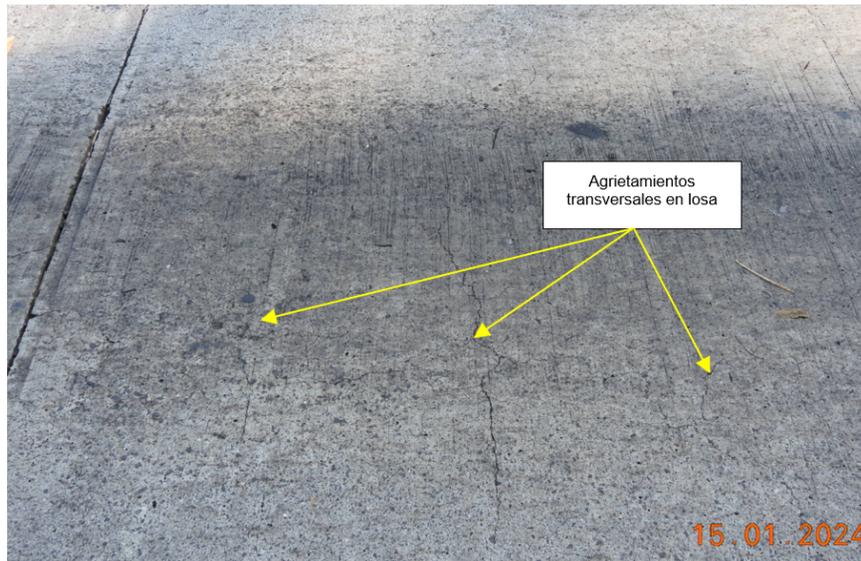
Se identificaron agrietamientos transversales en la superestructura de chasis, este tipo de agrietamiento está relacionado con efectos de flexión y fatiga en los elementos de soporte (ver figura 5). La utilización de estructuras no convencionales (chasis) en estructuras de puente no es aconsejable pues se desconoce su capacidad de soporte real (tal como es el caso de este puente).

Figura 5. Agrietamientos en losa superestructura de chasis.
Fuente: LanammeUCR

- Se identificaron agrietamientos transversales en la losa del puente (superestructura de chasis) que podrían ser un indicativo de fatiga en el material. Se desconoce la

capacidad de soporte del chasis de tren que soporta el tránsito vehicular en esta vía. Se recomienda a la Municipalidad de Heredia gestionar el reemplazo de esta superestructura.

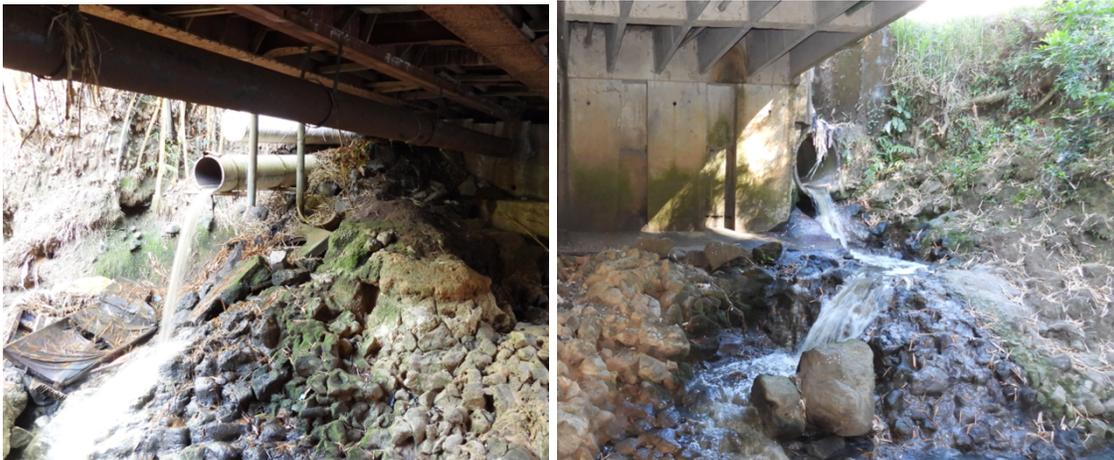
En los accesos de este puente se ubican tuberías que descargan aguas servidas y pluviales de forma constante sobre los taludes laterales y las protecciones de los bastiones (ver figura 6). Esto genera socavación y pérdida del material circundante, por lo que se considera necesario construir obras de canalización y descarga que eviten este problema.

Figura 6. Descargas de aguas en accesos generan socavación en cercanías de bastiones.
Fuente: LanammeUCR

- Se tienen descargas de aguas servidas y pluviales en los bastiones del puente, estos flujos de agua generan socavación en taludes y obras de protección cercanas a los bastiones, por lo que se recomienda implementar obras de canalización para evitar este efecto.
