Informe: EIC-Lanamme-INF-0643-2024

ANÁLISIS DE LOS ESTUDIOS PRELIMINARES, LA GESTIÓN DE LA CALIDAD DE LOS MATERIALES, DEL PROCESO CONSTRUCTIVO Y DESEMPEÑO DEL PROYECTO DISEÑO Y CONSTRUCCIÓN DEL PASO A DESNIVEL EN EL CRUCE “LA GALERA” RUTAS NACIONALES 2 Y 251. LICITACIÓN PÚBLICA NO. 2019-LN-000014-0006000001

Unidad de Auditoría Técnica
LanammeUCR

San José, Costa Rica
Julio, 2024

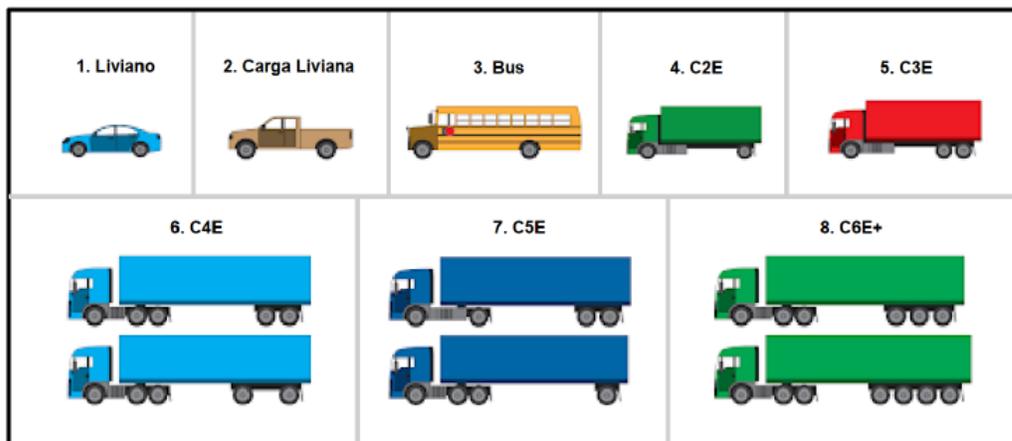
Figura 2. Clasificación vehicular utilizada en el informe de diseño de pavimentos

Por otra parte, el denominado vehículo C4E tiene 5 ejes y el vehículo C5E tiene 4 ejes, invirtiendo en la clasificación el número de ejes de cada uno de ellos.

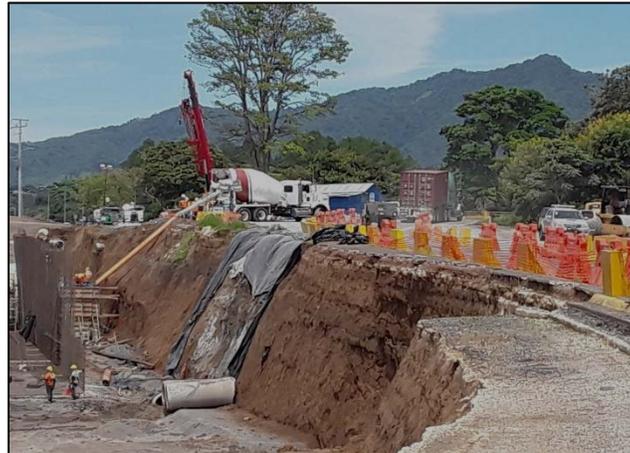
Se constató en la visita del 19 de julio del 2023 que se habían instalado barreras de concreto en las zonas de trabajo, sin embargo, se identificó que se colocaron de forma aislada y no contaban con un anclaje al pavimento ni entre barreras consecutivas. Por lo que se recalca sobre los riesgos a los que se expusieron los usuarios ante una posible salida de la vía, dado que las barreras de concreto aisladas no se comportan como un sistema de contención vehicular. Al colocarse de manera aislada se consideran como obstáculos que podrían agravar las consecuencias de un accidente de tránsito al ser impactadas. Además, la posible caída de estas barreras al sitio de excavación fue un riesgo alto para los trabajadores en el proyecto. En la Figura 4, se muestran ejemplos de lo indicado anteriormente.

Figura 4. Ausencia de sistemas de contención vehicular en márgenes de la vía aledañas a zonas de excavación, adecuadamente diseñados e instalados

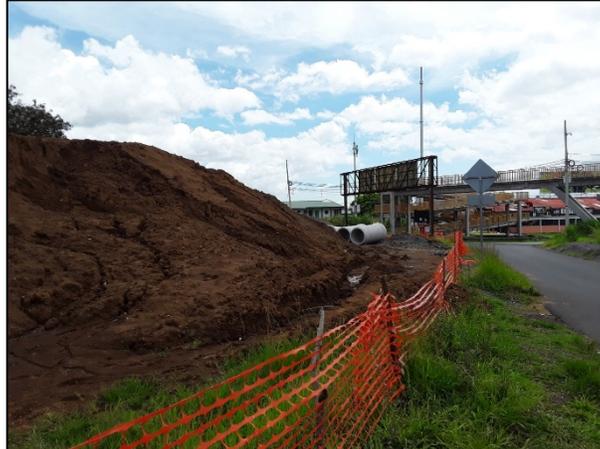
Se identificó en la visita al proyecto la colocación de dispositivos de canalización no normados, como se puede apreciar en la Figura 5. Esta situación se presentó a lo largo del margen derecho de la Ruta Nacional 251, en sentido Curridabat – Tres Ríos.

Figura 5. *Uso de dispositivos no normados como elementos de canalización en las zonas de control temporal*

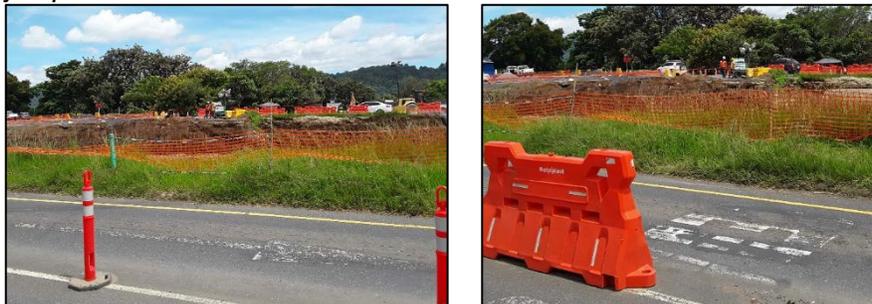
LA USVT identificó casos de borrado inadecuado de la demarcación vial, como se muestra en la Figura 6. La señalización vial horizontal correspondiente a las condiciones de la vía previo al inicio de los trabajos se mantenía visible para los usuarios. Un borrado deficiente de la demarcación vial puede generar confusión en los usuarios de la vía e incrementar las posibilidades de que sucedieran accidentes de tránsito, principalmente en horas de la noche y durante periodos de poca visibilidad.

Figura 6. *Ejemplos de borrado inadecuado de la demarcación vial existente*

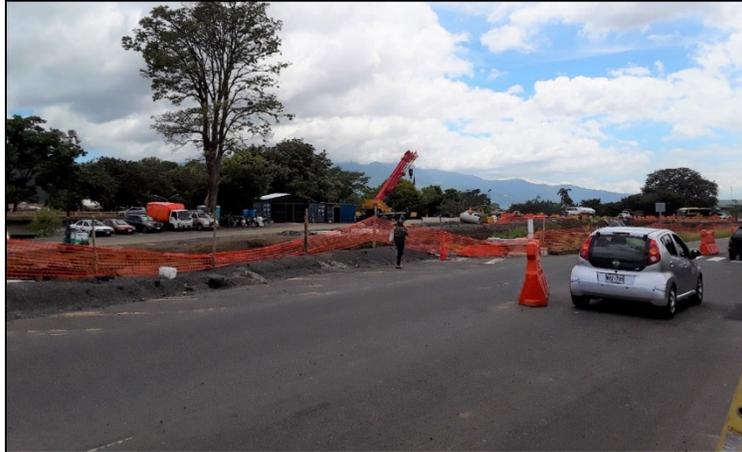
En el oficio GCTR-27-23-0636 se indicó que no se ha contemplado la construcción de infraestructura para transporte público como parte de las obras temporales, sin embargo, se recomienda considerar soluciones para las condiciones a las que se exponen los usuarios del servicio. En la Figura 7 y Figura 8 se evidencia que no hay una zona segura para que las personas esperen el bus ni las condiciones mínimas necesarias para movilizarse.

Figura 7. Ausencia de infraestructura de transporte público y señalización vial

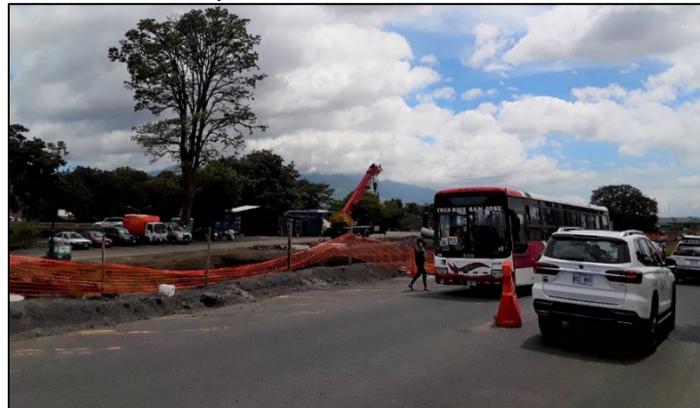
Figura 8. Ausencia de facilidades para los usuarios del servicio de transporte público

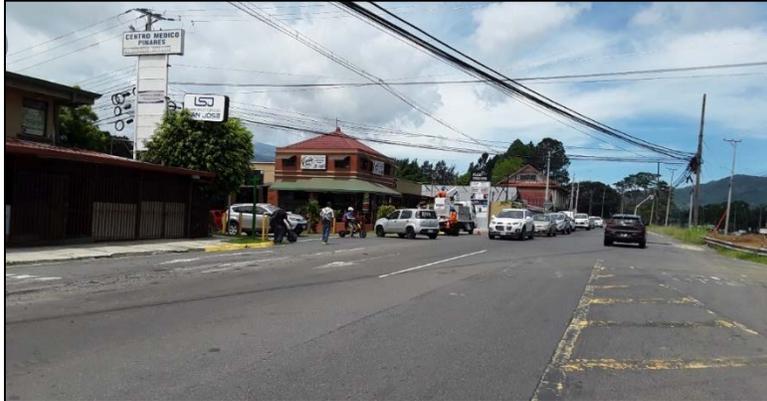
La USVT en la visita realizada al proyecto, detectó ausencia de elementos de canalización y banderilleros en la intersección de la Ruta Nacional 251 y la calle 111, como se muestra en la Figura 9, esta condición aumenta las posibilidades de conflictos viales y accidentes de tránsito.

Figura 9. *Intersección sin banderilleros, señalización ni canalización respectiva*

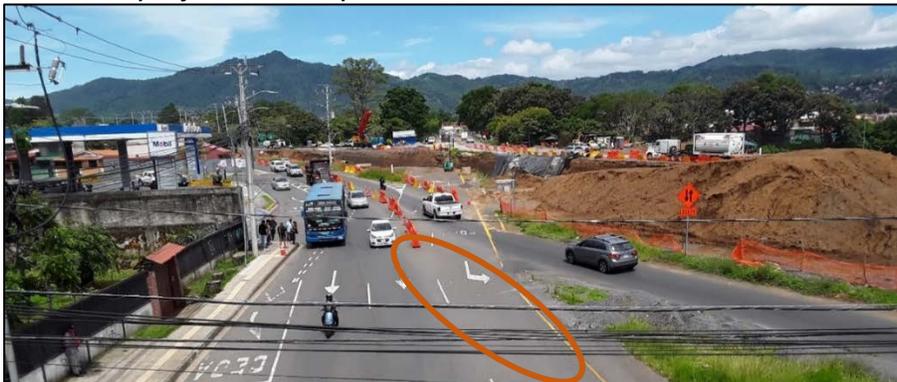
Se identificó una falta de dispositivos de canalización que eviten giros no permitidos hacia San José, como se observa en la Figura 10, tal y como se había mencionado en el informe USVT-INF-CT-07-2023 de febrero de 2023.

Figura 10. *Zona del proyecto sin dispositivos de canalización vial*

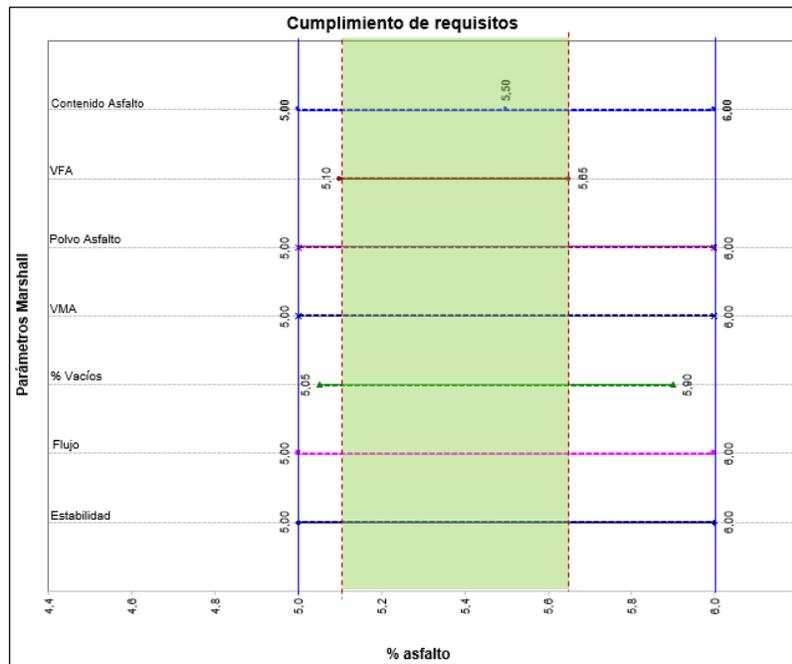
Figura 16. Análisis de rango de cumplimiento de parámetros de diseño de mezcla asfáltica 01-1766-2023

El equipo auditor identificó con los datos presentados en el diseño 01-1766-2023 que el rango de trabajo efectivo para evitar los incumplimientos en la mezcla asfáltica se reduce hasta en un 45% al indicado, ya que como se puede observar en la Figura 16, por debajo del valor de 5,1% y por encima de 5,65% del contenido de asfalto se presentan incumplimientos en el parámetro de VFA.

Es importante recalcar la importancia sobre el monitoreo del contenido de asfalto durante el proceso de producción de la mezcla asfáltica, ya que el rango de trabajo establecido en el diseño presenta valores en VFA y en el contenido de vacíos cercanos con incumplimientos, de lo contrario se estarían presentando incumplimientos volumétricos del material, haciendo que la mezcla sea más susceptible a deterioros o un inadecuado desempeño.

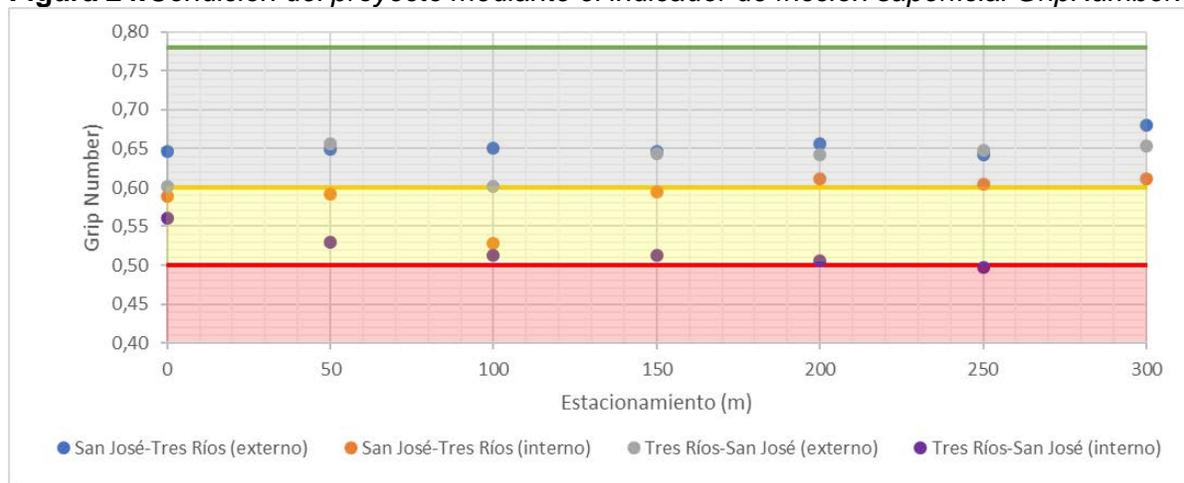
Figura 24. Condición del proyecto mediante el indicador de fricción superficial GripNumber.

Los tramos con una condición de agarre superficial mala o regular se caracterizan por tener una superficie deslizante y una alta probabilidad de accidentes. Dado lo anterior, es criterio del equipo auditor que una condición de agarre superficial regular o mala no es una condición aceptable para un proyecto de obra nueva. Si bien el parámetro de agarre superficial no es de cumplimiento cartelario, se le debe prestar atención y monitoreo durante la vida útil del proyecto, especialmente por la geometría y sinuosidad de la ruta, de manera que se garantice una superficie segura para el usuario desde el punto de vista de seguridad vial.
