13 de septiembre de 2024  
**EIC-Lanamme-1011-2024**

Asunto: Evaluación de los puentes Calle Sabanilla, Tacacal y Calle Vieja. Municipalidad de Sarchí.

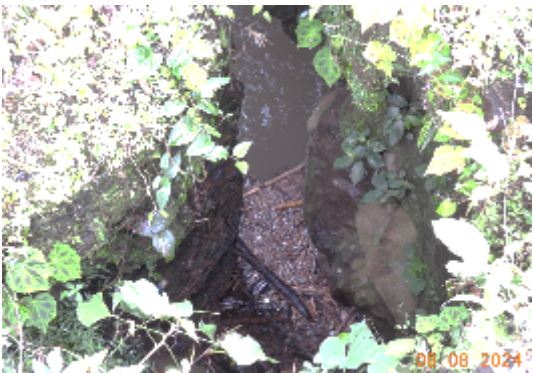
| Puente Calle Sabanilla | | Condición: Alarmante | |
|---|---|---|---|
| <p>El muro de gaviones ubicado en el acceso sur presenta un colapso parcial.</p> | Falla parcial del muro de gaviones ha generado un deslizamiento en el acceso del puente agravado con respecto a las condiciones observadas en el 2019. | Pérdida del relleno de aproximación y acceso al puente. | Las condiciones observadas en el puente <b>justifican su reemplazo</b> , incluyendo obras de reconstrucción de los elementos de la subestructura del puente que han sufrido un proceso de socavación que se ha extendido por debajo de la fundación. |

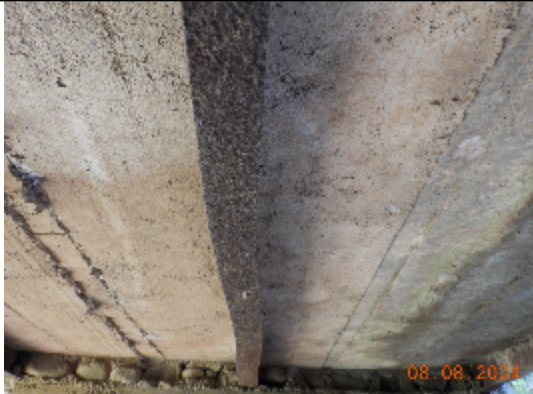
| Puente Calle Sabanilla | | Condición: Alarmante | |
|---|---|---|---|
| | Oxidación y corrosión de vigas de acero con pérdida de sección, daños en acero de refuerzo | Fractura de vigas por fatiga y pérdida de sección para soportar esfuerzos de tensión-compresión. | |

| Puente Calle Sabanilla | | Condición: Alarmante | |
|---|---|---|---|
| <p>Vigas principales presentan oxidación y corrosión con pérdida de sección y delaminación.</p> | | | |

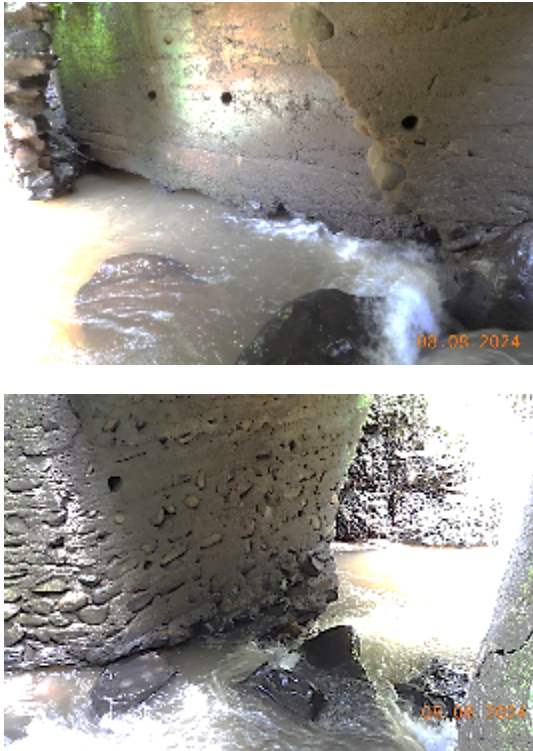
| Puente Calle Sabanilla | | Condición: Alarmante | |
|---|---|---|---|
| <p>Socavación grave de fundación de ambos bastiones y relleno de aproximación</p> | <p>Se identifica socavación por debajo de la fundación en ambos bastiones.</p> | <p>La pérdida de soporte en las fundaciones del puente puede generar volcamientos o deslizamientos de los bastiones.</p> | |

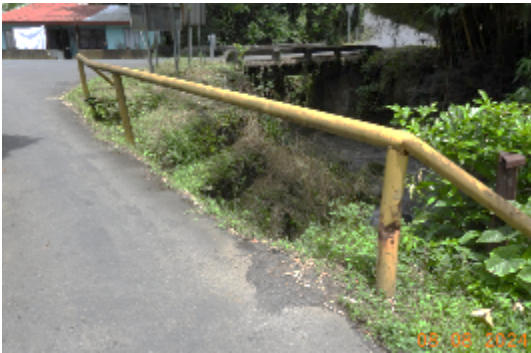
| Puente Calle Sabanilla | | Condición: Alarmante | |
|---|---|---|---|
| <p>Las barandas del puente en el sector aguas abajo no presentan suficientes postes para impedir el paso de un vehículo liviano, motocicleta o bicicleta hacia el cauce de la quebrada.</p> | Barandas no cuentan con suficientes postes para evitar una caída hacia el cauce | El espacio abierto permitiría la caída de un usuario (motociclista, ciclista, peatón) hacia el cauce. | |

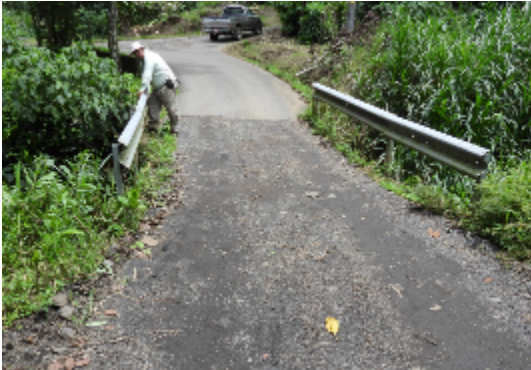
| Puente Tacacal | | Condición: Seria | |
|---|---|---|---|
| <p>Sobrecapa de lastre barandas con deterioros</p> | Se identifica una capa de lastre de al menos 25cm sobre la losa del puente. | La capa de lastre sobre el puente genera un peso adicional considerable. Se deben mejorar las condiciones de acceso según la conformación del sistema de contención, dado que falta las terminales del sistema anclados al suelo de forma adecuada | Las condiciones en este puente no han cambiado notablemente desde la última inspección en el año 2022. Por lo que las recomendaciones mencionadas en ese diagnóstico siguen vigentes. |

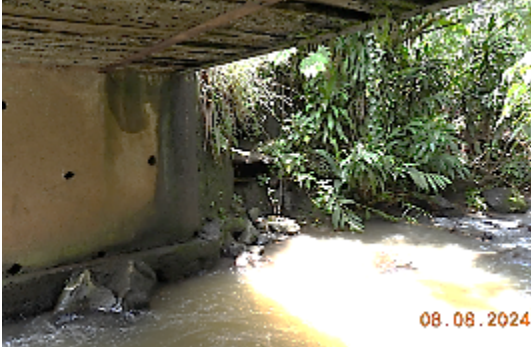
| Puente Tacacal | | Condición: Seria | |
|---|---|---|---|
| | En el bastión de la margen izquierda | Se ha iniciado un proceso de pérdida de material de | |

| Puente Tacacal | | Condición: Seria | |
|---|---|---|--|
| <p>Socavación inicial en bastión de margen izquierda</p> | existe inicio de socavación | soporte de este bastión. | |

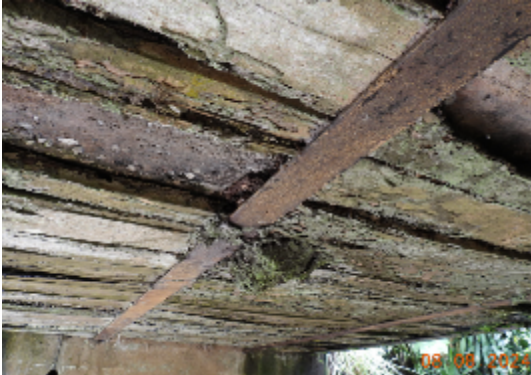
| Puente Tacacal | | Condición: Seria | |
|---|---|---|--|
| <p>Oxidación y corrosión inicial de vigas principales</p> | <p>Las vigas del puente presentan oxidación y corrosión inicial (aún sin delaminación) por lo que requieren de un mantenimiento inmediato.</p> <p>No fue posible inspeccionar la losa en su cara inferior por la presencia de formaleta en mal estado.</p> | Las vigas presentan daños correspondientes a corrosión, con lo que en un corto plazo se podría dar el proceso de reducción de sección transversal. | |

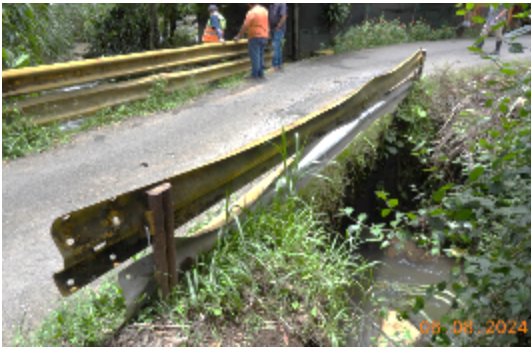
| Puente Calle Vieja | | Condición: Deficiente | |
|---|---|---|---|
| | Las barandas muestran señas de impactos, el alineamiento del puente con una curva cerrada y el ancho de este favorecen la ocurrencia de estos golpes. | Alineamiento del puente favorece impactos contra las barandas. Se deben mejorar las condiciones de acceso según la conformación del sistema de contención, dado que falta las | No se han dado cambios importantes en este puente desde la última revisión en el año 2022, por lo que las recomendaciones de los informes previos siguen vigentes. |

| Puente Calle Vieja | | Condición: Deficiente | |
|---|---|---|--|
| Ambas barandas muestran signos de impactos por parte de los vehículos | | terminales del sistema anclados al suelo de forma adecuada | |

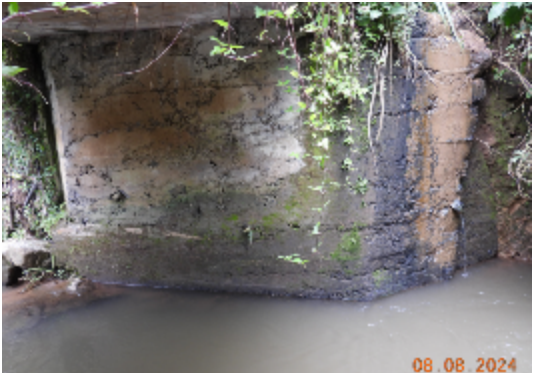
| Puente Calle Vieja | | Condición: Deficiente | |
|---|---|---|--|
| <br>Múltiples nidos de piedra en caras de ambos bastiones | Se identifican múltiples nidos de piedra en los cuerpos principales de los bastiones | Esta condición favorece la introducción de humedad a lo interno del concreto | |

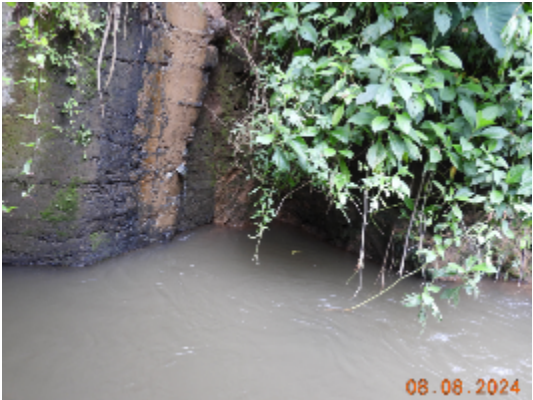
| Puente Calle Vieja | | Condición: Deficiente | |
|---|---|---|--|
| <br>Socavación en bastión de margen derecha | Existen inicios de socavación en el bastión de la margen derecha. | Estos procesos de socavación remueven material de la fundación del puente y pueden ocasionar daños importantes a los elementos de la subestructura. | |
