9 de octubre de 2024
EIC-Lanamme-1130-2024

Asunto: Oficio AME-216-2024, solicitud de inspección al puente peatonal Mata de Limón, Distrito Caldera. Municipalidad de Esparza.

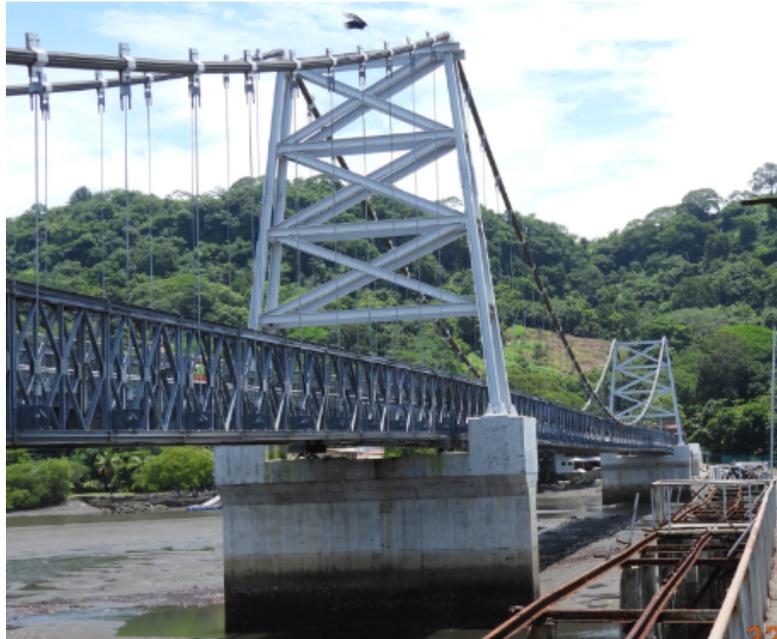
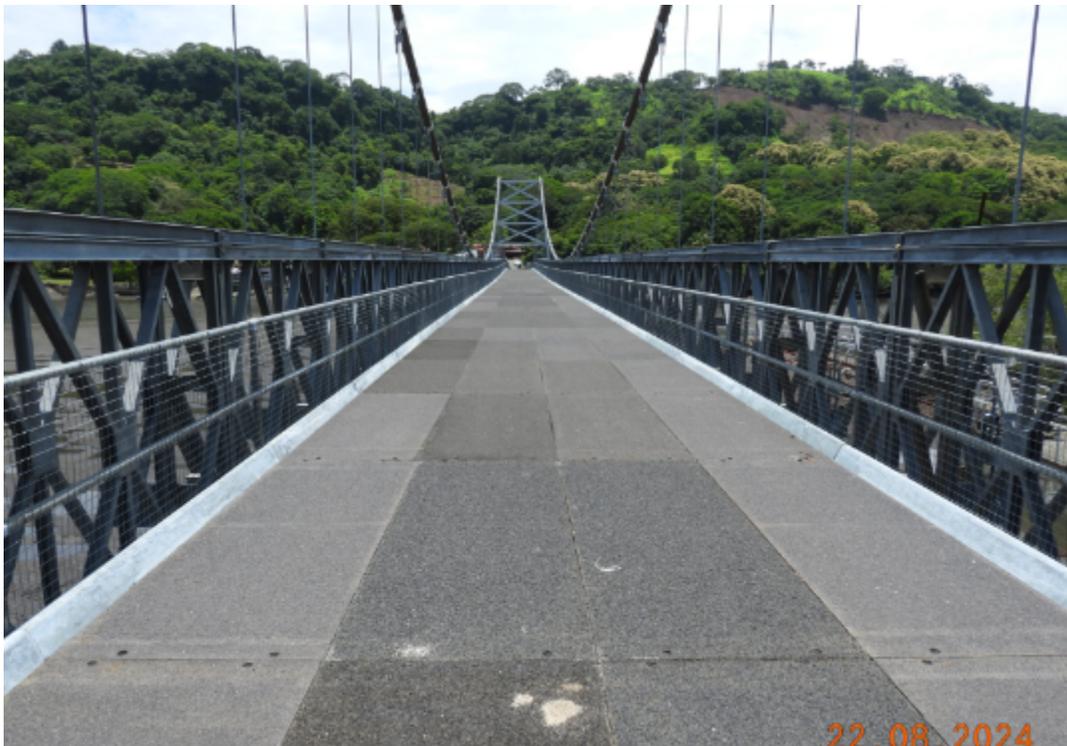
Figura 2: Vista general del puente peatonal sobre el estero Mata Limón en Caldera.

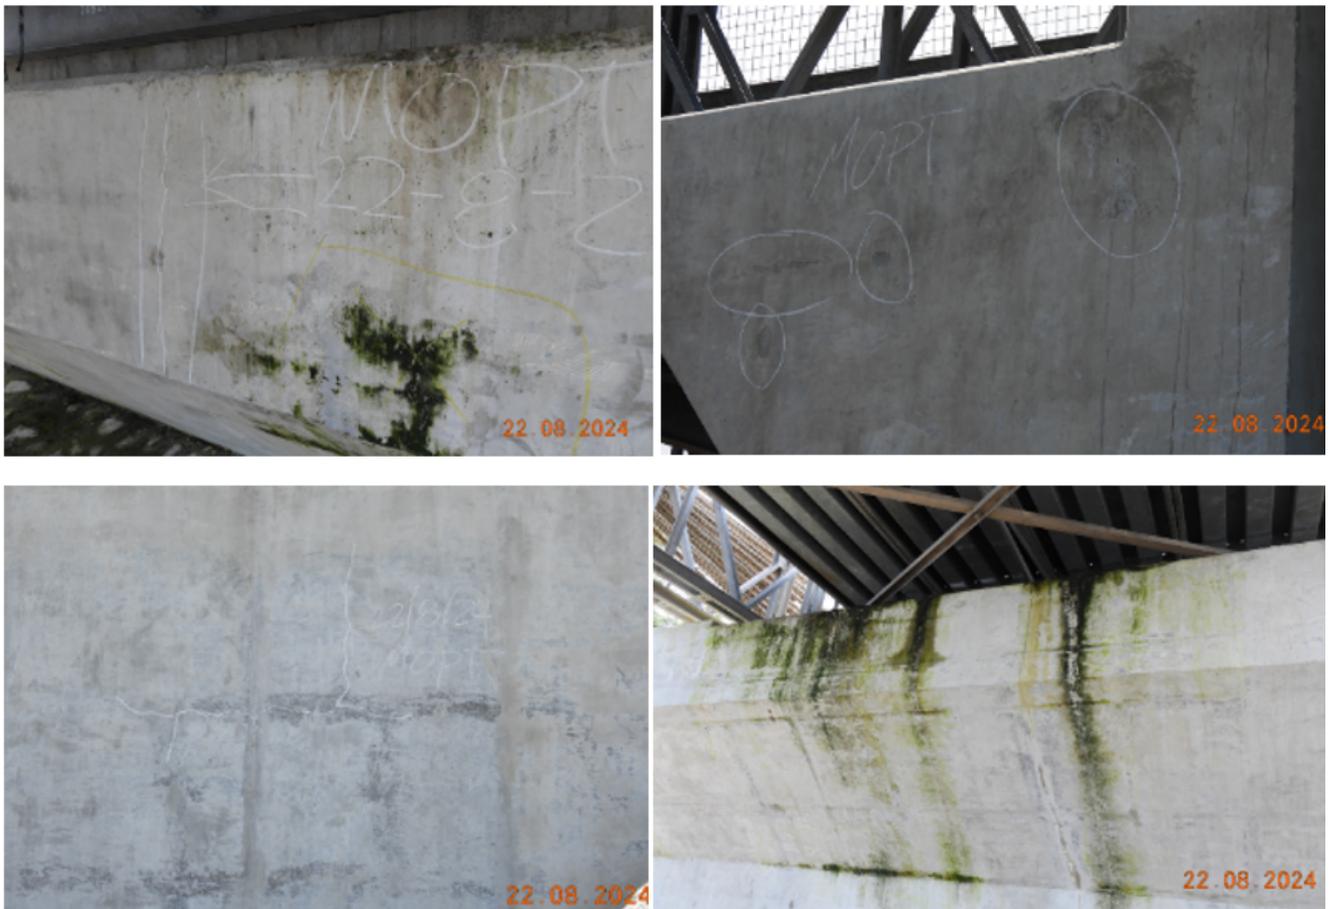
A partir de la inspección individual los bloques de anclaje y los bastiones se identificaron algunos deterioros menores que corresponden principalmente a condiciones de acabado del concreto (agrietamientos menores, descascaramientos superficiales y manchas por acumulación de humedad) como se muestran en la figura 3. Cabe mencionar que al momento de la inspección funcionarios del MOPT realizaban una revisión del puente y dejaron marcas en estos elementos, por lo que es posible que al momento de recepción de este informe estos deterioros ya hubiesen sido reparados.

Figura 3: Deterioros menores identificados en el concreto de los bloques de anclaje y bastiones.
Fuente: LanammeUCR

- Realizar las reparaciones puntuales en los elementos de concreto de los bastiones y bloques de anclaje (agrietamientos, descascaramientos, acumulaciones de humedad, entre otros) para evitar el ingreso de agua hacia el interior de los elementos de concreto reforzado. Es posible que estas reparaciones ya se hayan ejecutado como parte del proceso de recepción de la obra.

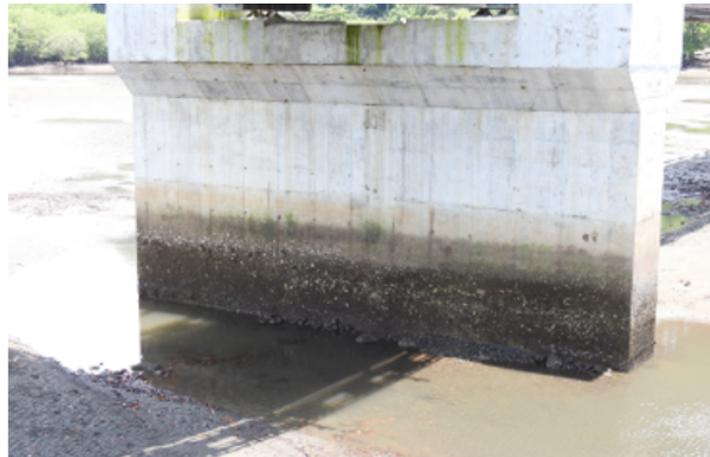
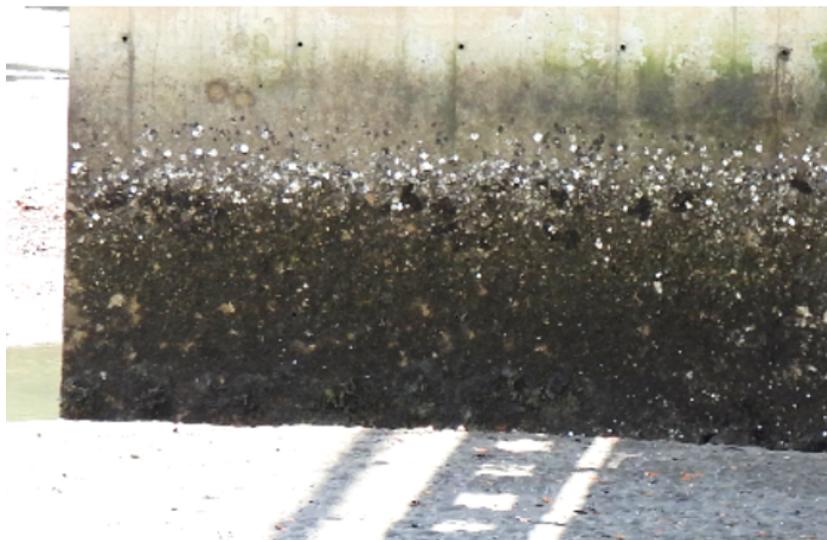
Las torres del puente están apoyadas sobre muros de concreto reforzado que están en contacto, de forma constante, con el agua del estero cuya naturaleza es de alta salinidad. Se identificó la presencia de marcas de agua en estos muros con acumulaciones puntuales de material salino y organismos marinos. Esta condición de exposición puede generar un daño acelerado del concreto, por lo que se considera necesario realizar labores de limpieza periódicas para remover estos materiales de la superficie del concreto. Al momento de la inspección no se identificaron deterioros mayores en estos muros, pero es importante indicar que estos muros requieren labores de mantenimiento periódicas.

Figura 4: Marcas de humedad y acumulación de materiales en muros de concreto de torres.
Fuente: LanammeUCR

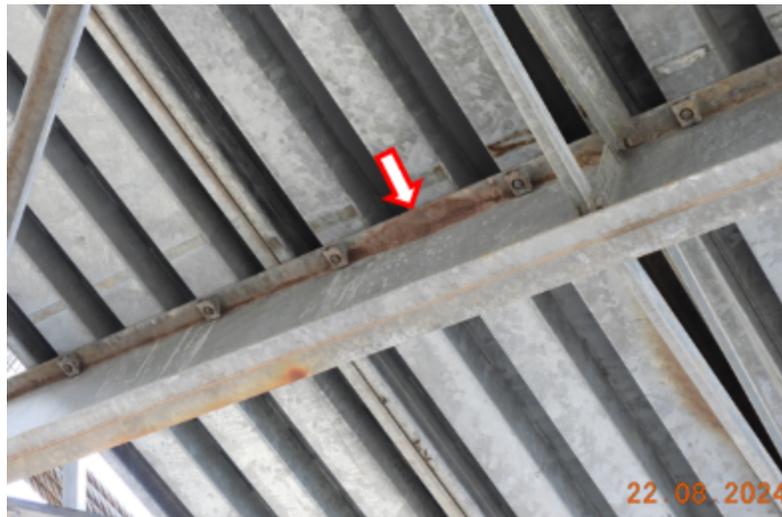
En el caso de la estructura principal, específicamente en la zona inferior del piso, se identificó afectación por oxidación que podría agravarse al encontrarse el puente en una zona de alta salinidad (ver figura 5), esta condición se encontró únicamente en un punto del puente.

Figura 5: Oxidación puntual en zona de apoyo de paneles de piso (margen derecha).
Fuente: LanammeUCR

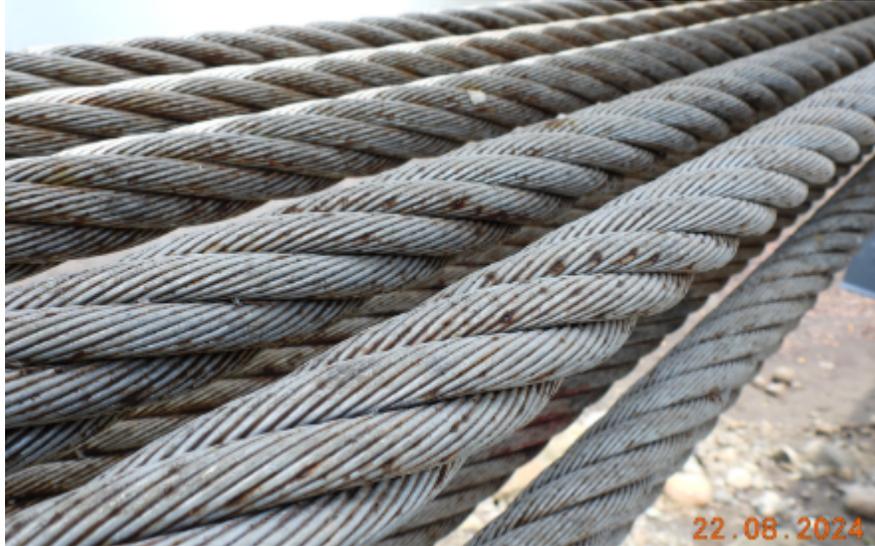
Los cables del puente son los principales elementos de soporte de la estructura, y en ellos se identificó un proceso inicial de corrosión tal y como puede ver en la figura 6. Estos cables cuentan con una aplicación de protección contra la corrosión, sin embargo, han sufrido afectaciones y no protege completamente la totalidad de los elementos.

Figura 6: Corrosión inicial en cables principales del puente.
Fuente: LanammeUCR

- Priorizar la aplicación de un sistema de protección anticorrosión en los cables principales del puente y establecer una estrategia de aplicación periódica para evitar daños por corrosión en estos elementos.

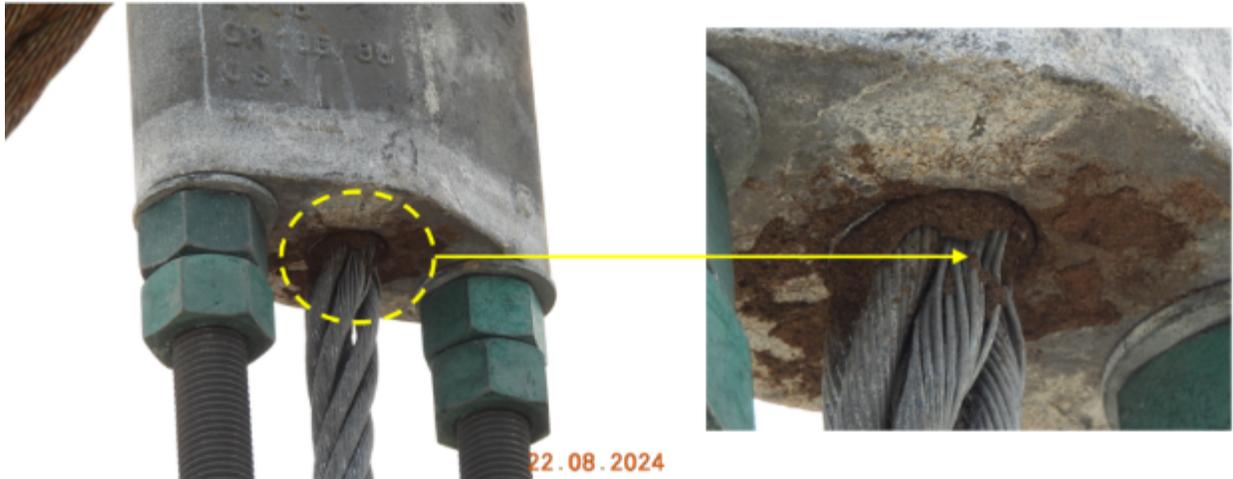
En el caso de las péndolas, se observaron casos puntuales en los cuales algunos de los torones de los cables verticales sufrieron cortes al momento de ser prensados por la mordaza superior de las péndolas (ver figura 7). Si bien esta afectación es menor, al tratarse de elementos secundarios, es importante dar seguimiento a estos puntos para verificar que no se presente el corte de torones adicionales.

Figura 7: Daños en torones en unión con mordazas de los pendolones.
Fuente: LanammeUCR

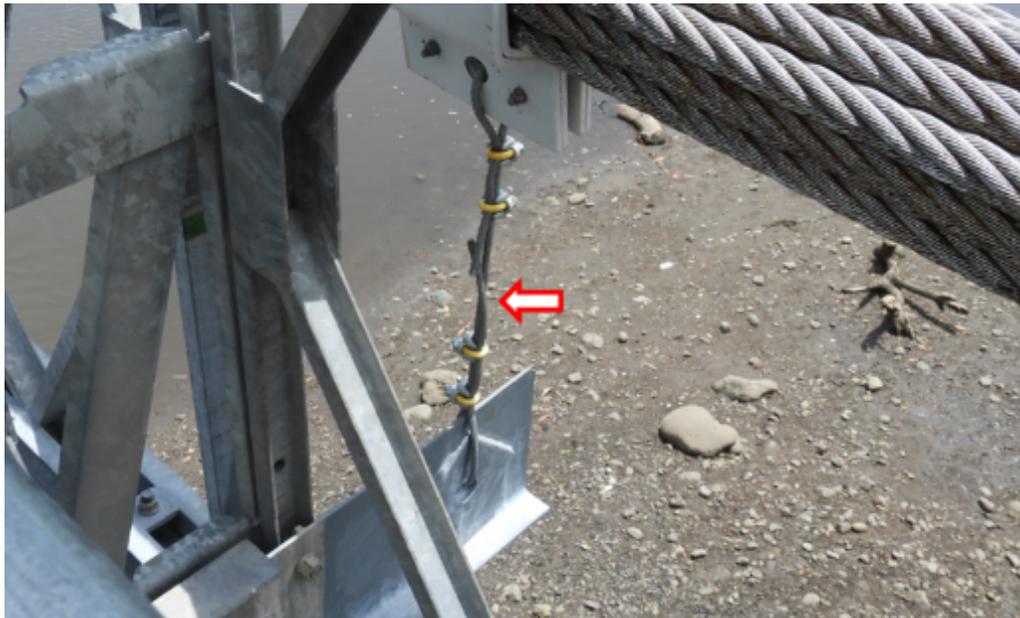
Las péndolas más cercanas a los accesos del puente, en ambos costados, no cuentan con el sistema mecánico de anclaje que se tiene en el resto de las péndolas, esto se debe a que la separación del cable principal con respecto al punto de apoyo en las cerchas laterales no permite la colocación de este mecanismo. En su lugar se colocó un cable sujeto con candados de fricción (ver figura 8). Si bien es cierto que en estas péndolas no se identificaron deterioros, se recomienda solicitar la memoria de cálculo que respalda la utilización de esta configuración para sustituir el sistema original.

Figura 8: Configuración usada en péndolas más cercanas a los accesos del puente.
Fuente: LanammeUCR

- Solicitar la memoria de cálculo que demuestre la capacidad del sistema de péndolas colocado cerca de los accesos del puente (ver figura 8), pues estos son diferentes a los empleados en el resto del puente y no aparecen en los planos constructivos.

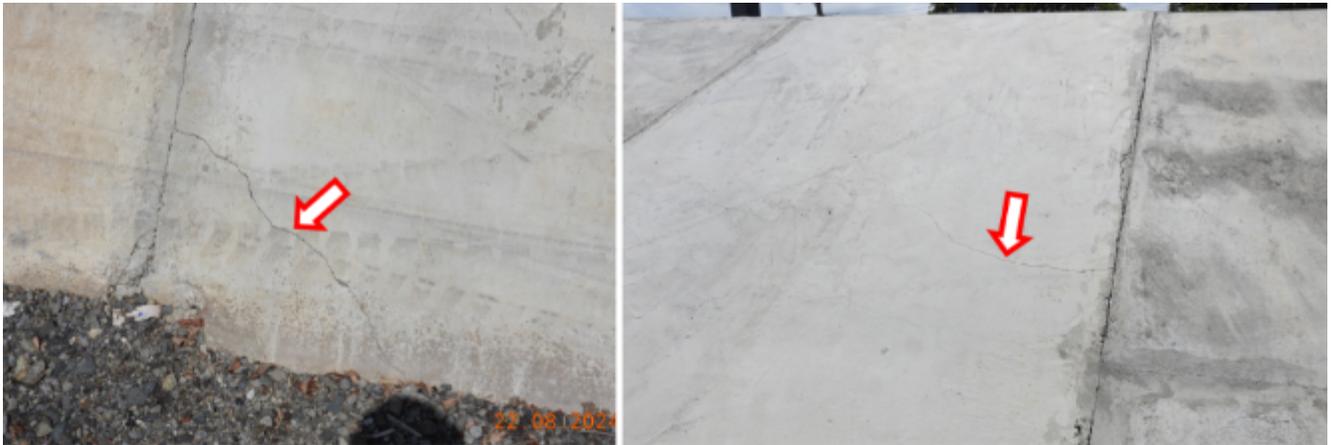
En el acceso de margen izquierda se identificaron algunos agrietamientos en las caras revestidas de los taludes (ver figura 9), estos agrietamientos facilitan el ingreso de humedad hacia el interior del relleno y podrían generar desprendimientos de concreto que expondrían el material de relleno a procesos erosivos, por lo que se considera necesario realizar labores

Figura 9: Agrietamientos en protección de taludes – acceso de margen izquierda.
Fuente: LanammeUCR

- Considerar la aplicación de sellos en los agrietamientos de las protecciones de los taludes del acceso de margen izquierda y en los muros de retención de los accesos de margen izquierda para evitar daños a futuro producto del ingreso de agua a través de estas grietas.

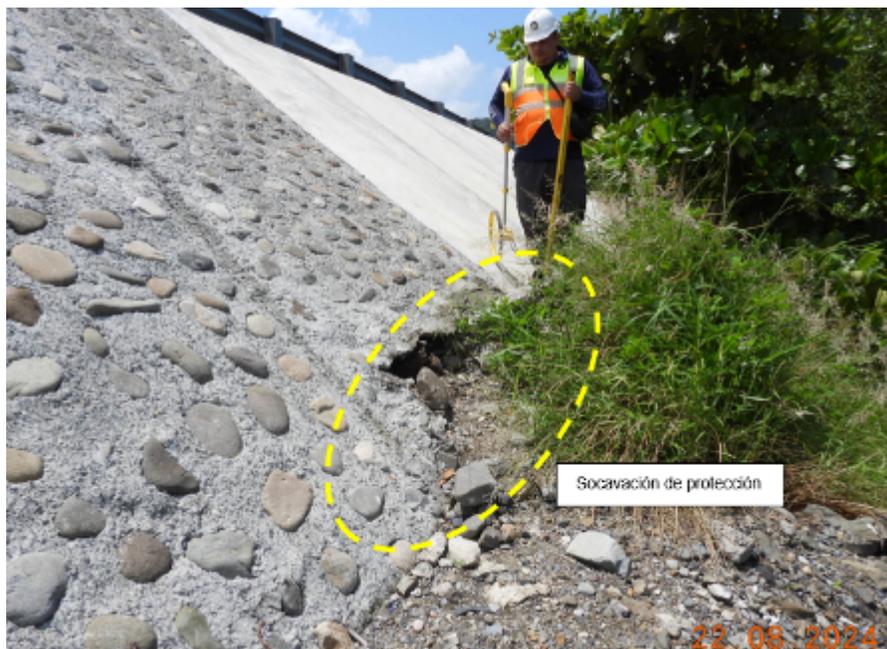
de sellado de estos agrietamientos. Adicionalmente, se identificó un proceso de socavación en la protección de concreto ubicada al costado del bastión de margen izquierda, de ahí que se considera necesario realizar una reparación en este punto (ver figura 10).

Figura 10: Socavación en protección talud – acceso de margen izquierda.
Fuente: LanammeUCR

- Realizar una reparación en la protección del bastión de margen izquierda para evitar efectos de socavación (ver figura 10).
- Colocar iluminación en varios puntos del puente, pues al momento de la inspección no se identificó ninguna fuente de luz artificial que pueda facilitar el paso de peatones en horas nocturnas (varios vecinos indicaron esta necesidad al momento de realizar la inspección).

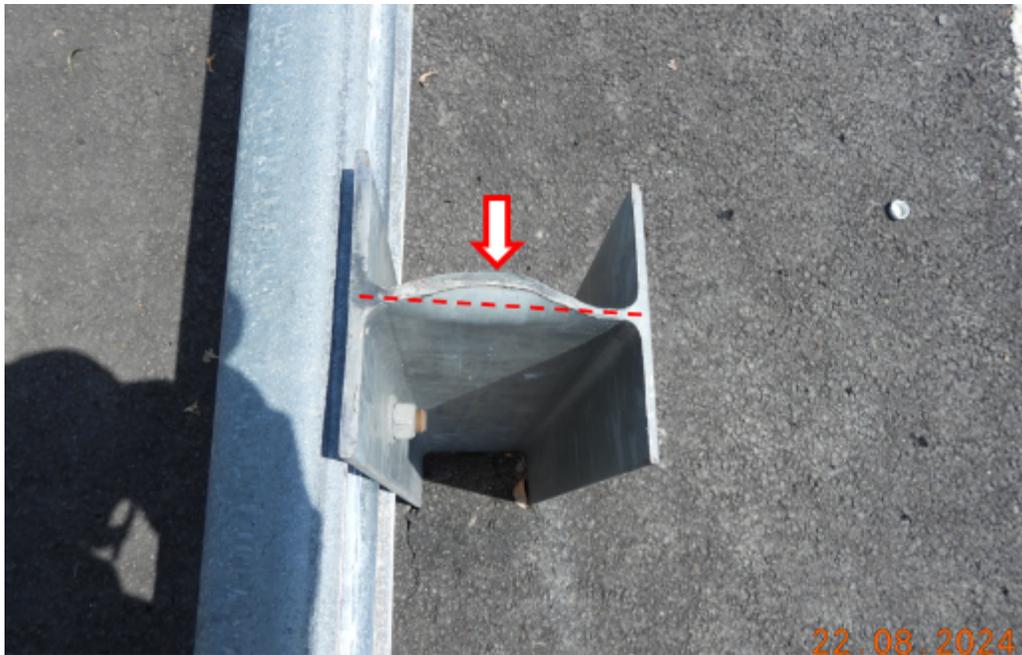
En el caso de los sistemas de contención lateral de los accesos, se observaron postes con deformaciones en la sección (ver figura 11). En las barandas tipo flex-beam del acceso de margen derecha se observó que las vigas fueron perforadas en puntos diferentes a los previstos para la colocación de los tornillos, dejando cortes filosos y algunos tornillos flojos (ver figura 12). Se recomienda su intervención inmediata para garantizar el funcionamiento del sistema de contención.

Figura 11: Cortes en las vigas de las barandas para introducir tornillos.
Fuente: LanammeUCR

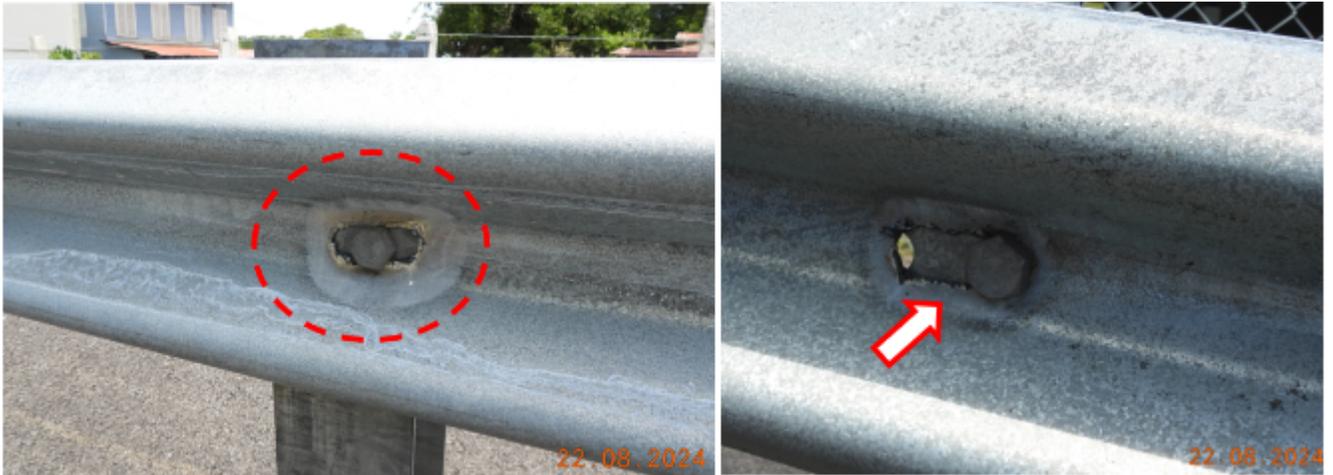
Figura 12: Cortes en las vigas de las barandas para introducir tornillos.
Fuente: LanammeUCR
