LABORATORIO NACIONAL  
DE MATERIALES Y MODELOS ESTRUCTURALES

**LM-PI-GM-INF-05-2019**

### **INFORME DE INSPECCIÓN Y EVALUACIÓN DE LOS PUENTES EN EL CANTÓN DE ESPARZA**

Octubre 2019

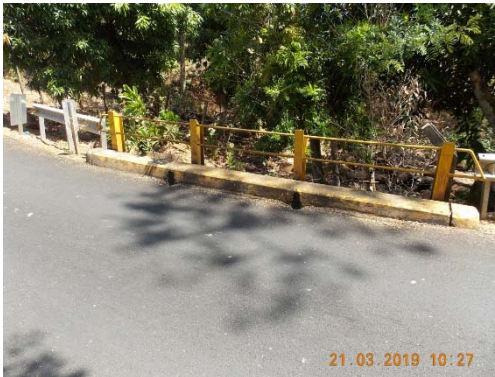
| Daño encontrado | Observaciones | Riesgo o vulnerabilidad | Recomendaciones |
|---|---|---|---|
| <p>Sobrecapa de asfalto de 10 cm y obstrucción de juntas de expansión.</p> | <p>Se identifica una capa de mezcla asfáltica colocada encima de la losa de ruedo, con un espesor de 10 cm que obstruye las juntas de expansión.</p> | <p>Esta capa adicional ejerce una carga permanente adicional sobre la estructura, probablemente no contemplada en el diseño original del puente.</p> <p>Las juntas no pueden estar obstruidas pues, ellas deben:</p> <ul style="list-style-type: none"> <li>• Permitir, con el paso del tráfico, el cumplimiento de los movimientos y/o rotaciones considerados en el diseño del puente, sin deteriorar los elementos estructurales del mismo.</li> <li>• Permitir la continuidad de la superficie de ruedo, para dar mayor confort a los usuarios.</li> <li>• Evacuar de forma rápida segura el agua.</li> <li>• No generar ruidos, impactos y vibraciones con el paso del tráfico.</li> <li>• Ser de fácil acceso para su limpieza y mantenimiento.</li> </ul> | <p>Eliminar la capa de asfalto existente y reparar la losa existente, según lo requiera.</p> <p>No colocar sobrecapas de asfalto sin una justificación técnica que permita demostrar que la estructura del puente es capaz de soportarla y funcionar adecuadamente.</p> |

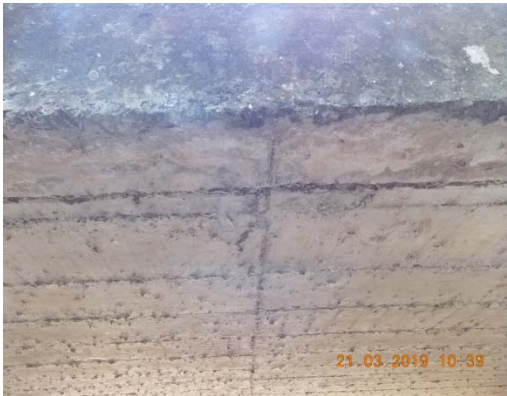
| <p>Agrietamientos leves en losa inferior.</p> | <p>Existen agrietamientos leves en la cara inferior de la losa, coincidentes con patrones de esfuerzos por flexión.</p> | <p>Estos agrietamientos si bien son leves indican que la losa del puente ha recibido cargas superiores a su capacidad. Adicionalmente, la sobrecapa de asfalto aumenta la carga permanente y favorece la aparición de estas grietas.</p> | <p>Eliminar la capa de asfalto existente y reparar la losa existente, según lo requiera.</p> <p>No colocar sobrecapas de asfalto sin una justificación técnica que permita demostrar que la estructura del puente es capaz de soportarla y funcionar adecuadamente.</p> <p>Realizar inspecciones periódicas para identificar la aparición de nuevas grietas o el aumento de las actuales.</p> |

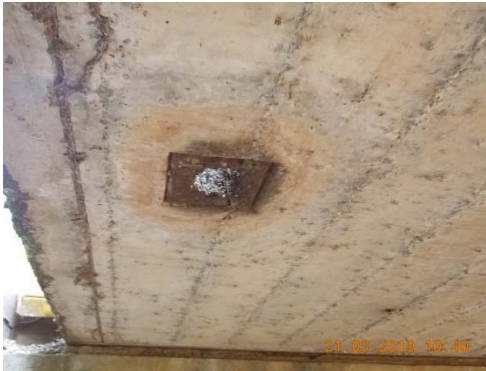
| <p>Drenajes requieren extensiones en PVC.</p> | <p>No hay tuberías de drenaje que ayuden a desplazar el agua de la superficie de rueda.</p> | <p>La ausencia de estas tuberías genera acumulaciones de agua en la losa y favorece la ocurrencia de la oxidación del acero y posible hidropneumático de los vehículos.</p> | <p>Extender los tubos de drenaje al menos 1 m por debajo del nivel inferior de la losa, asegurando, además, que no genere daños a otros elementos del puente ni socavación.</p> |

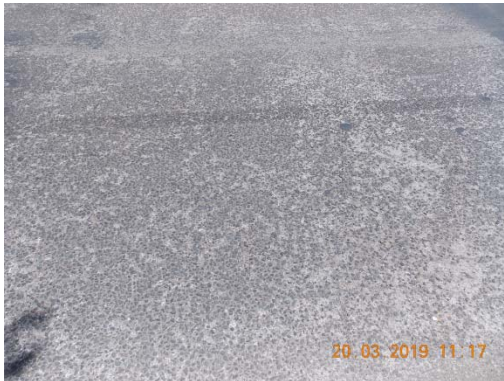
| Daño encontrado | Observaciones | Riesgo o vulnerabilidad | Recomendaciones |
|---|---|---|---|
| <p>Desgaste superficial de losa (agregado expuesto).</p> | <p>La superficie de ruedo presenta desgaste a causa del efecto de fricción de los vehículos.</p> | <p>Este desgaste puede ocasionar la pérdida de agregados y con ello generar la aparición de baches y exponiendo el acero interno.</p> | <p>Valorar la colocación de una capa delgada de protección (concreto o asfalto), siempre que un estudio técnico demuestre que la estructura del puente es capaz de soportarla y funcionar adecuadamente.</p> |

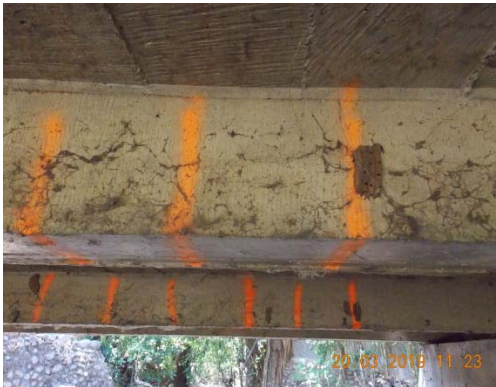
| Daño encontrado | Observaciones | Riesgo o vulnerabilidad | Recomendaciones |
|---|---|---|---|
| <p>Vigas principales con agrietamientos por flexión y una de ellas con agrietamientos por cortante.</p> | <p>La presencia tanto de agrietamientos por flexión como por cortante indican que el puente ha sufrido sobrecargas durante su vida útil.</p> | <p>Es posible que estos agrietamientos continúen extendiéndose comprometiendo la capacidad de soporte del puente, generando adicionalmente deflexiones en la losa.</p> | <p>Considerar la utilización de un refuerzo externo (fibras de carbono) para las vigas actuales o adicionar vigas metálicas a la superestructura, según lo establezca el estudio técnico.</p> |

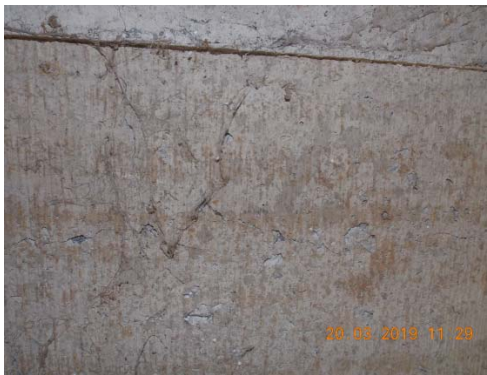
| Daño encontrado | Observaciones | Riesgo o vulnerabilidad | Recomendaciones |
|---|---|---|---|
| <p>Agrietamientos menores en losa zona inferior.</p> | <p>Se identifican agrietamientos menores en la losa (cara inferior).</p> | <p>Estos agrietamientos no representan un riesgo inmediato, pero si se extienden pueden generar desprendimientos de concreto y exposición del acero interno de refuerzo.</p> | <p>Dar seguimiento a su evolución, en caso de que se agrave su extensión o abertura de grietas aplicar sellos superficiales.</p> |

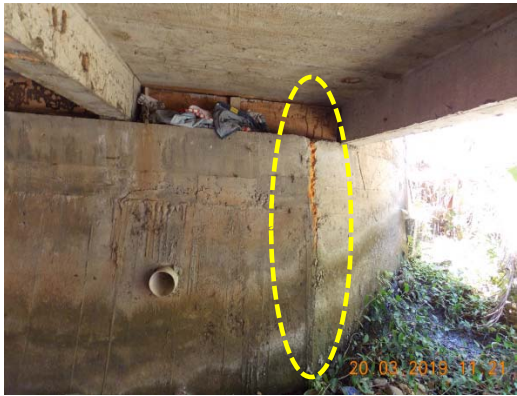
| <p>Se identifica agrietamiento entre el cuerpo del bastión y el aletón en margen derecha.</p> | <p>Se identifica agrietamiento en la unión entre el bastión y el aletón de la margen derecha aguas arriba.</p> | <p>Es posible que este agrietamiento fuese causado por una junta fría durante el proceso de construcción.</p> | <p>Realizar una reparación utilizando epóxico de relleno, con esto se sellaría la grieta.</p> |

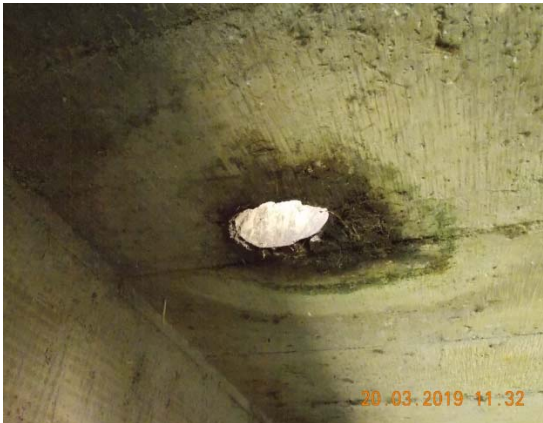
| <p>Se requiere extender los drenajes por medio de tubería PVC.</p> | <p>No hay tuberías de drenaje que ayuden a desplazar el agua de la superficie de rueda.</p> | <p>La ausencia de estas tuberías genera acumulaciones de agua en la losa y favorece la ocurrencia de la oxidación del acero y posible hidropneumático de los vehículos..</p> | <p>Extender los tubos de drenaje al menos 1 m por debajo del nivel inferior de la losa, asegurando, además, que no genere daños a otros elementos del puente ni socavación.</p> |

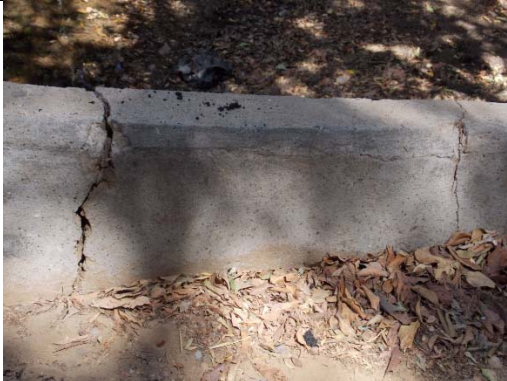
| Daño encontrado | Observaciones | Riesgo o vulnerabilidad | Recomendaciones |
|---|---|---|---|
| <p>Barandas de concreto con impactos y grietas en los canalizadores.</p> | <p>Las barandas del puente presentan grietas por impacto en los canalizadores de ambos accesos.</p> | <p>Estos elementos no presentan condiciones adecuadas para soportar un impacto vehicular ni para evitar la caída al cauce.</p> | <p>Reparar la baranda y colocar un sistema de protección que cumpla con los estándares de seguridad para puentes y cargas vehiculares pesadas, de acuerdo con la <i>Guía para el análisis y diseño de seguridad vial de márgenes de carreteras</i>, Mayo 2011</p> |

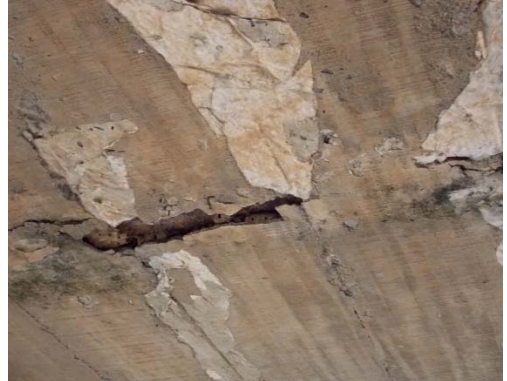
| Daño encontrado | Observaciones | Riesgo o vulnerabilidad | Recomendaciones |
|---|---|---|---|
| <p>Descascaramiento en losa inferior con acero expuesto.</p> | <p>Se observa un descascaramiento de la losa del puente en su cara inferior que expone parte del acero de refuerzo interno.</p> | <p>Al estar expuesto el acero interno se genera el proceso de oxidación y corrosión reduciendo su vida útil.</p> | <p>Realizar una reparación de la zona afectada (repello) utilizando morteros con alta adherencia.</p> |

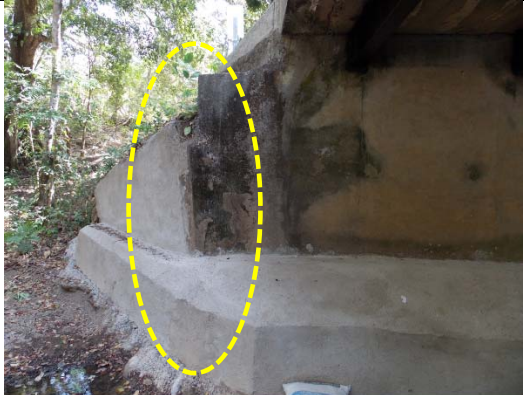
| Daño encontrado | Observaciones | Riesgo o vulnerabilidad | Recomendaciones |
|---|---|---|---|
| <p>Agrietamiento entre bastión y aletón en la margen derecha.</p> | <p>Se identifica agrietamiento en la unión entre el bastión y el aletón de la margen derecha aguas arriba.</p> | <p>Es posible que este agrietamiento fuese causado por una junta fría durante el proceso de construcción.</p> | <p>Realizar una reparación utilizando epóxico de relleno, con esto se sellaría la grieta.</p> |

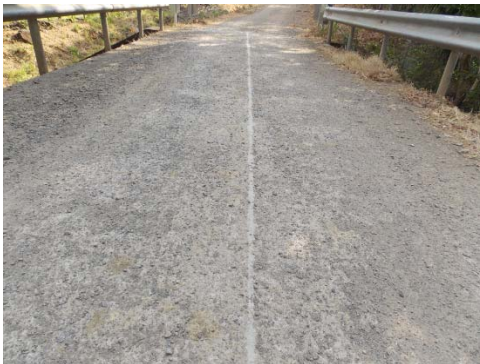
| Daño encontrado | Observaciones | Riesgo o vulnerabilidad | Recomendaciones |
|---|---|---|---|
| <p>Desgaste superficial de losa con desprendimiento menor de agregados.</p> | <p>La superficie de ruedo muestra desgaste a causa del efecto de fricción de los vehículos.</p> | <p>Este desgaste puede ocasionar la pérdida de agregados generando con ello la aparición de baches y exponiendo el acero interno.</p> | <p>Valorar la colocación de una capa delgada de protección (concreto o asfalto), siempre que un estudio técnico demuestre que la estructura del puente es capaz de soportarla y funcionar adecuadamente.</p> |

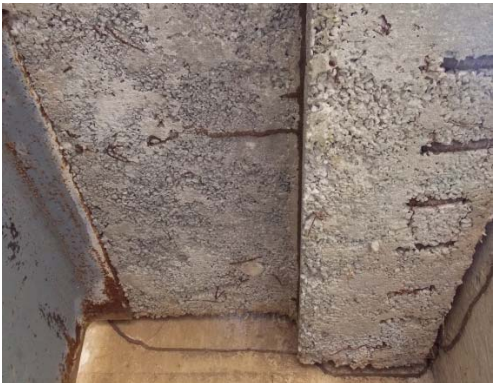
| Daño encontrado | Observaciones | Riesgo o vulnerabilidad | Recomendaciones |
|---|---|---|---|
| <p>Nidos de piedra con acero expuesto en la losa.</p> | <p>En algunos sectores de la losa se tienen nidos de piedra con acero expuesto.</p> | <p>La exposición del acero y la facilidad de ingreso de humedad hacia el interior de la losa facilitan la oxidación y corrosión en los refuerzos metálicos.</p> | <p>Realizar una reparación de la zona afectada (repello) utilizando morteros con alta adherencia.</p> |

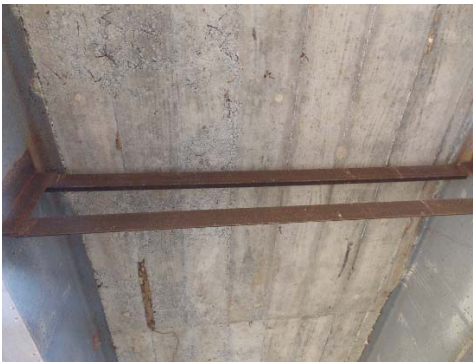
| Daño encontrado | Observaciones | Riesgo o vulnerabilidad | Recomendaciones |
|---|---|---|---|
| <p>Sistema de arriostramiento con oxidación y corrosión.</p> | <p>Oxidación y corrosión de vigas de acero.</p> | <p>La presencia de oxidación en estos elementos reduce su vida útil y su capacidad estructural.</p> | <p>Realizar una limpieza del sistema de arriostramiento y remover toda la oxidación.</p> <p>Posteriormente aplicar un sistema de protección con pintura anticorrosiva.</p> |

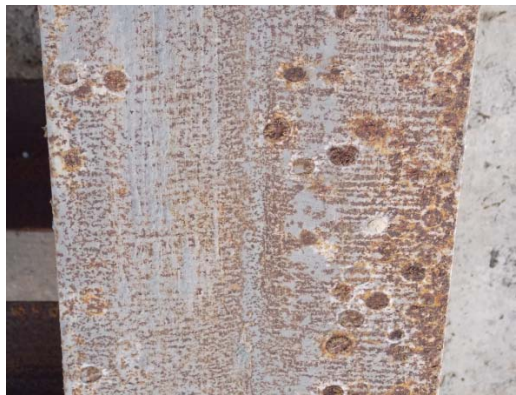
| <p>Vigas principales con inicios de oxidación.</p> | <p>En las vigas principales se identifican inicios de oxidación y corrosión.</p> | <p>La pérdida de sección en las vigas de acero debilitaría la superestructura y comprometería la capacidad de soporte del puente.</p> | <p>Realizar una limpieza de las vigas y remover toda la oxidación.</p> <p>Posteriormente aplicar un sistema de protección con pintura anticorrosiva.</p> |

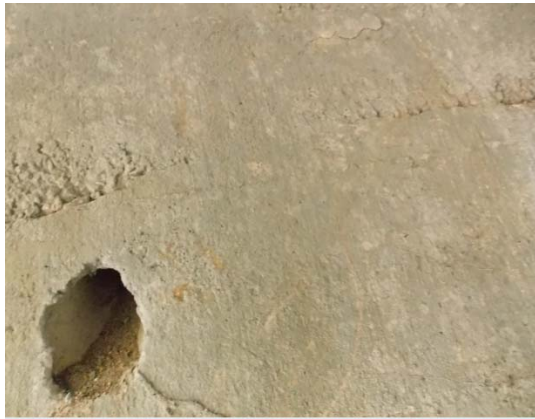
| <p>Nidos de piedra en bastión Oeste.</p> | <p>Se identifican nidos de piedra en la superficie del bastión Oeste.</p> | <p>Estos nidos de piedra facilitan el paso de humedad al interior de los bastiones degradando el concreto.</p> | <p>Sellar estos deterioros por medio de un repello superficial.</p> |

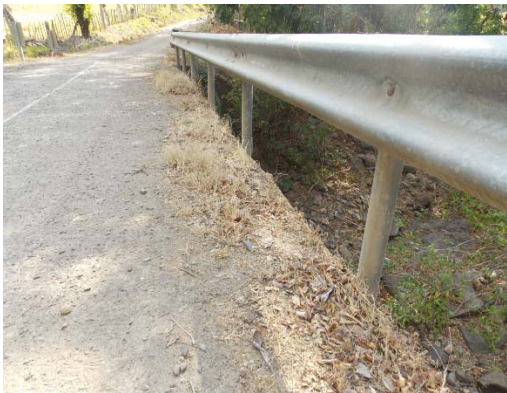
| <p>No hay drenajes en la superficie de ruedo.</p> | <p>No se tienen puntos de desfogue para las aguas superficiales de escorrentía.</p> | <p>Se generan acumulaciones de sedimento que reducen la capacidad de adherencia en la superficie.</p> <p>Además, al no evacuarse el agua rápidamente el concreto se expone a condiciones de saturación.</p> <p>Por otro lado, la película de agua sobre la superficie puede generar hidroneo</p> | <p>Realizar una limpieza de todos los sedimentos de forma periódica.</p> <p>Construir al menos dos drenajes con tubos de extensión al menos a un nivel de 1 m por debajo del punto más bajo de las vigas del puente, asegurando, además, que no genere daños a otros elementos del puente ni socavación.</p> |

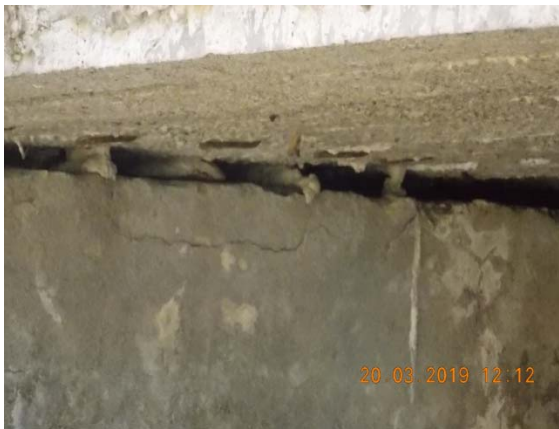
| Daño encontrado | Observaciones | Riesgo o vulnerabilidad | Recomendaciones |
|---|---|---|---|
| <p>20.03.2019 12:12</p> <p>Agrietamiento en bastión Este.</p> | <p>Existe un agrietamiento cercano a la zona de apoyo de las viguetas del puente.</p> | <p>En estas zonas de los bastiones se dan concentraciones de esfuerzos por el apoyo de las viguetas. En caso de que se den desprendimientos del concreto las viguetas carecerían de un adecuado apoyo.</p> | <p>Realizar una reparación localizada de esta zona considerando la colocación de refuerzos adicionales o extensiones en las zonas de apoyo.</p> |

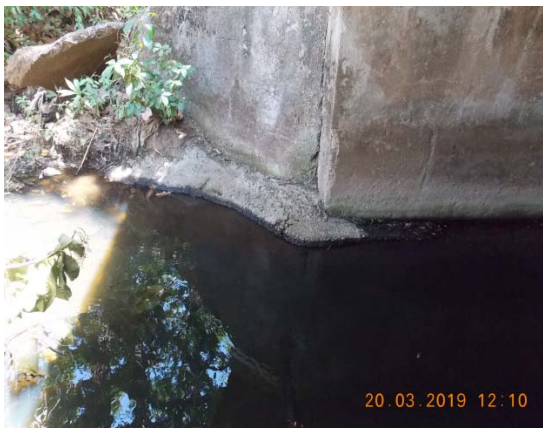
| Daño encontrado | Observaciones | Riesgo o vulnerabilidad | Recomendaciones |
|---|---|---|---|
| <p>20.03.2019 12:10</p> <p>Inicios de socavación en ambos bastiones.</p> | <p>Existe socavación localizada en ambos bastiones del puente.</p> | <p>La socavación ha comenzado a extenderse por debajo de las fundaciones, generando un riesgo de desplazamiento.</p> | <p>Realizar obras de reparación y sustitución del material de socavación y construir obras de protección contra la socavación.</p> |

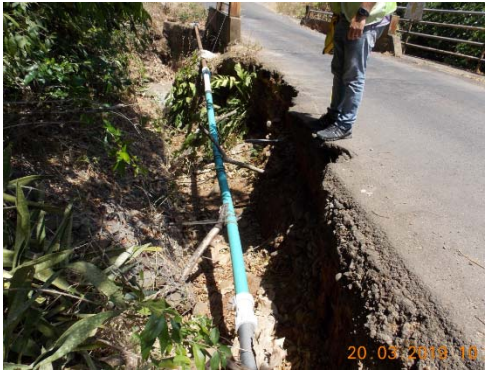
| Daño encontrado | Observaciones | Riesgo o vulnerabilidad | Recomendaciones |
|---|---|---|---|
| <p>Falla de muro de gaviones compromete acceso.</p> | <p>En el acceso Sur, el muro de gaviones que retiene el relleno de aproximación, colapsó.</p> | <p>La reducción de la vía puede generar una pérdida del acceso y compromete la seguridad vial de los usuarios.</p> | <p>Reconstruir el muro de gaviones y restituir el ancho de vía previo.</p> |

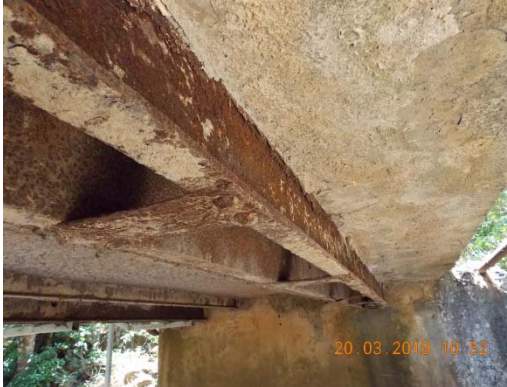
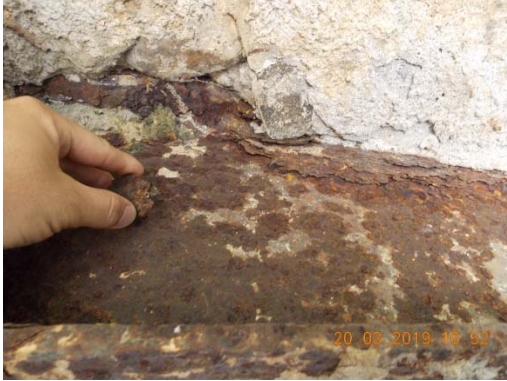
| Daño encontrado | Observaciones | Riesgo o vulnerabilidad | Recomendaciones |
|---|---|---|---|
| <p>Chasis con oxidación como superestructura.</p> | <p>Oxidación y corrosión de vigas de acero.</p> | <p>La pérdida de sección en las vigas de acero debilitaría la superestructura y comprometería la capacidad de soporte del puente.</p> | <p>Realizar una limpieza de la viga y remover toda la oxidación. Posteriormente aplicar un sistema de protección con pintura.</p> |

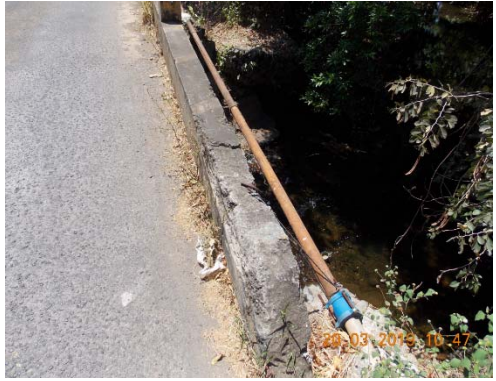
| <p>Barandas incompletas con agrietamientos.</p> | <p>Un costado del puente carece de barandas de protección.</p> | <p>Las condiciones de alineamiento del puente y la ausencia de barandas puede generar un accidente grave por caída de vehículos.</p> | <p>Colocar barandas así como, un sistema de protección que cumpla con los estándares de seguridad para puentes y cargas vehiculares pesadas, de acuerdo con la <i>Guía para el análisis y diseño de seguridad vial de márgenes de carreteras</i>, Mayo 2011.</p> |

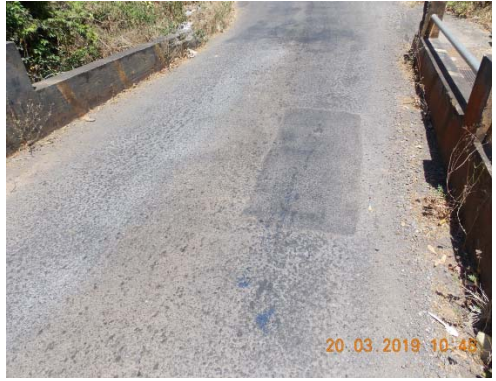
| <p>Superficie de ruedo con deformaciones y sobrecapa de asfalto.</p> | <p>El puente presenta daños en la superficie de ruedo y sobrecapas de asfalto.</p> | <p>La presencia de deterioros puede generar maniobras peligrosas al transitar en el puente.</p> | <p>No realizar bacheos, cuando se requiera una reparación en primera instancia, valorar la colocación de una capa delgada de protección (concreto o asfalto), siempre que un estudio técnico demuestre que la estructura del puente es capaz de soportarla y funcionar adecuadamente.</p> |

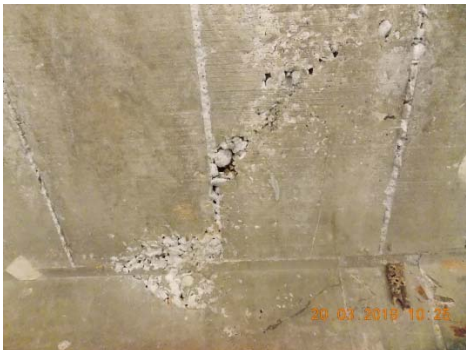
| Daño encontrado | Observaciones | Riesgo o vulnerabilidad | Recomendaciones |
|---|---|---|---|
| <p>Agrietamiento transversal en la losa (constructivo), nidos de piedra.</p> | Se identifica un agrietamiento con nidos de piedra en la cara inferior de la losa. | Este deterioro facilita el ingreso de humedad dentro de la losa propiciando la oxidación del acero interno. | Realizar un sellado de estos deterioros por medio de un repello superficial. |

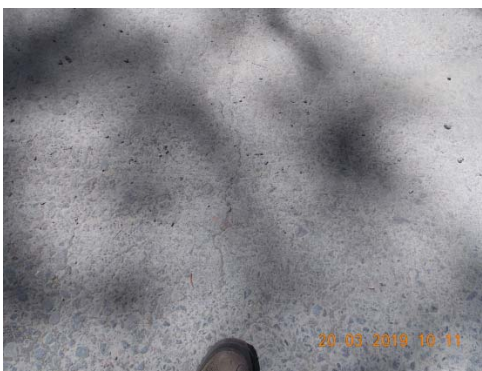
| Daño encontrado | Observaciones | Riesgo o vulnerabilidad | Recomendaciones |
|---|---|---|---|
| <p>Desgaste superficial en la superficie de ruedo.</p> | La superficie de ruedo muestra desgaste a causa del efecto de fricción de los vehículos. | Este desgaste puede ocasionar la pérdida de agregados dando con la aparición de baches y exponiendo el acero interno. | Valorar la colocación de una capa delgada de protección (concreto o asfalto), siempre que un estudio técnico demuestre que la estructura del puente es capaz de soportarla y funcionar adecuadamente. |

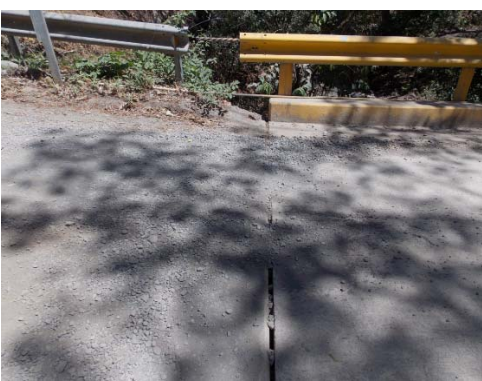
| Daño encontrado | Observaciones | Riesgo o vulnerabilidad | Recomendaciones |
|---|---|---|---|
| <p>Juntas de expansión parcialmente obstruidas.</p> | Las juntas de expansión están parcialmente obstruidas con agregados. | Estas obstrucciones pueden generar concentraciones de esfuerzos ante el movimiento del puente, lo cual puede fracturar la losa. | Realizar una limpieza de ambas juntas retirar todo el material que obstruye las mismas.<br><br>Colocar un sello de características flexibles que impida el paso de agua y agregados hacia el interior de la junta. |

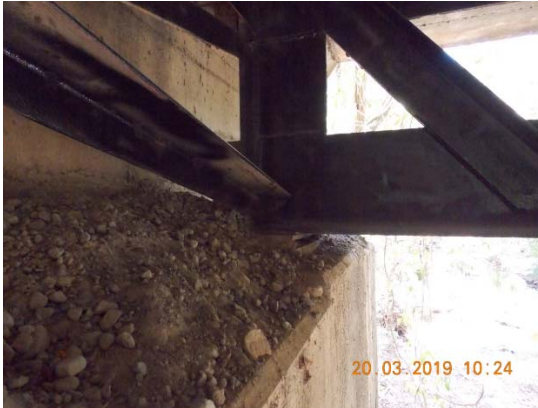
| <p>Acumulación de sedimentos en los apoyos.</p> | <p>Existe una cantidad considerable de sedimentos y agregados en la zona cercana a los apoyos de las cerchas.</p> | <p>Estas acumulaciones de material favorecen la presencia de humedad; lo cual propicia la oxidación de los elementos metálicos cercanos.</p> | <p>Realizar una limpieza de estas zonas en ambos bastiones.</p> <p>Colocar un sello de características flexibles que impida el paso de agua y agregados hacia el interior de la junta.</p> |

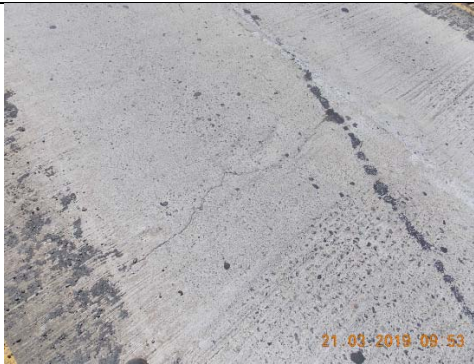
| Daño encontrado | Observaciones | Riesgo o vulnerabilidad | Recomendaciones |
|---|---|---|---|
| <p>Agrietamientos en zona superior de la losa.</p> | Se identifican agrietamientos en la cara superior de la losa. | Este puente presenta una longitud considerable (30 m) en un sistema con vigas de acero, por lo que estas grietas son producto de la deflexión en las vigas. | <p>Dar seguimiento a la posible aparición de nuevas grietas.</p> <p>Aplicar sellados de grietas para evitar el ingreso de agua a la losa.</p> |

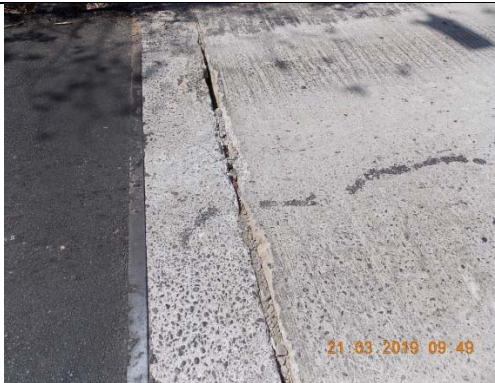
| Daño encontrado | Observaciones | Riesgo o vulnerabilidad | Recomendaciones |
|---|---|---|---|
| <p>Juntas de expansión sin sellos, daños en orillas, filtración y acumulación de sedimentos.</p> | Las juntas de expansión no tienen elementos de relleno y sellado. | La ausencia de estos elementos facilita la intromisión de partículas duras dentro de la junta, lo cual puede generar fracturas en la losa debido a las deformaciones del puente por las cargas dinámicas. | <p>Realizar una limpieza de ambas juntas, retirar todo el material que obstruye las mismas.</p> <p>Colocar un sello de características flexibles que impida el paso de agua y agregados hacia el interior de la junta.</p> |

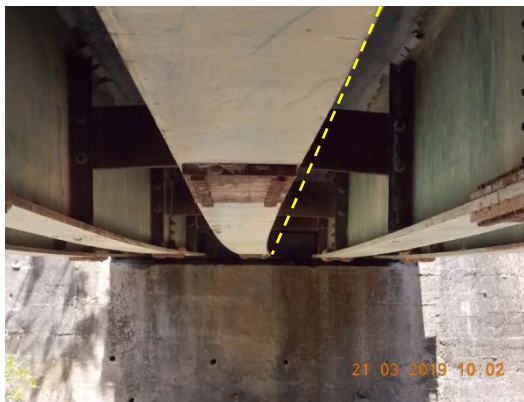
| Daño encontrado | Observaciones | Riesgo o vulnerabilidad | Recomendaciones |
|---|---|---|---|
| <p>Las vigas principales presentan deformación longitudinal, inicios de oxidación y corrosión.</p> | Las vigas principales presentan deformación longitudinal por flexión y, -en el plano. | Este tipo de daño se origina generalmente durante el proceso constructivo, dando como resultado una deformación permanente de la viga. | <p>Dar seguimiento a la deformación, si la misma aumenta en el tiempo se debe considerar la incorporación de elementos adicionales para rigidizar lateralmente las vigas principales.</p> |

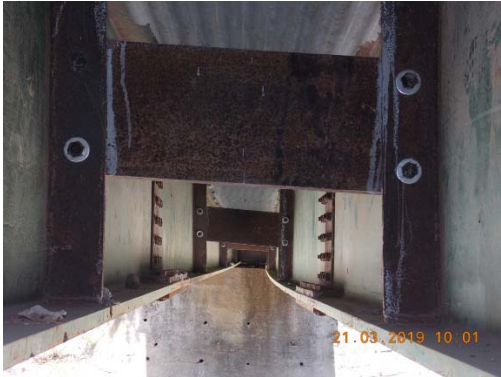
| <p>Sistema de arriostramiento deformado, oxidado y con inicios de corrosión.</p> | <p>Los elementos del sistema de arriostramiento no fueron colocados de forma correcta y presentan oxidación con inicios de corrosión.</p> | <p>Ante cargas laterales (sismo) estos elementos podrían desalinearse notablemente al no estar bien nivelados.</p> | <p>Evaluar la posibilidad de realinear estos elementos para garantizar un correcto funcionamiento.</p> <p>Remove la oxidación presente y aplicar un sistema de protección con pintura anticorrosiva.</p> |

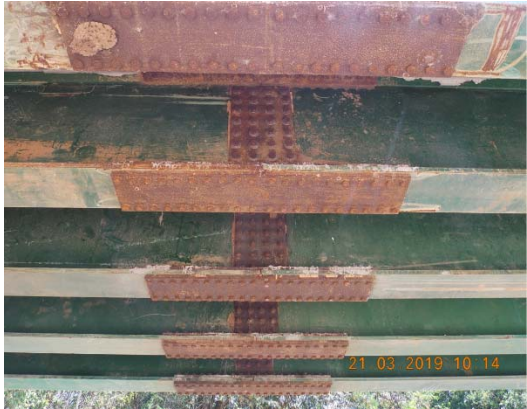
| <p>Uniones pernadas entre vigas requieren pintura.</p> | <p>Todas las uniones pernadas carecen de pintura.</p> | <p>La oxidación y corrosión reducen la vida útil del acero, en zona de alta concentración de esfuerzos (placas de unión y pernos) esta situación es particularmente riesgosa.</p> | <p>Remove la oxidación presente y aplicar un sistema de protección con pintura anticorrosiva.</p> <p>Verificar el torque presente en los pernos.</p> |

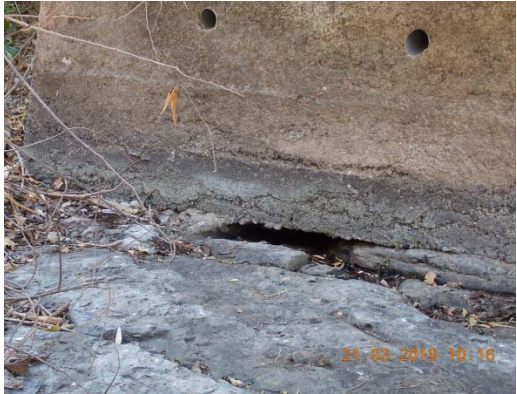
| <p>Inicios de socavación en bastión Este.</p> | <p>Se identifica inicios de socavación leve en el bastión Este.</p> | <p>El lecho rocoso del río en este punto prácticamente aflora al nivel de la cimentación, por lo que no se espera que esta socavación avance más allá de lo visible.</p> | <p>Rellenar el espacio mostrado con concreto para evitar daños en el concreto del bastión.</p> |
