23 de Marzo de 2020  
**LM-IC-D-0289-2020**

**Asunto: Atención oficina MPO-CME-005-2019**

En atención al oficio MPO-CME-005-2019 (de fecha 28 de enero) y como parte de las funciones de asesoría asignadas por la Ley 8114 y sus reformas al LanammeUCR se informa sobre los resultados obtenidos de la visita del 6 de Marzo de 2020, realizada al deslizamiento ubicado en San Juan Sur de Poás, frente a la entrada a Cabuyal, detrás de la Ferretería.

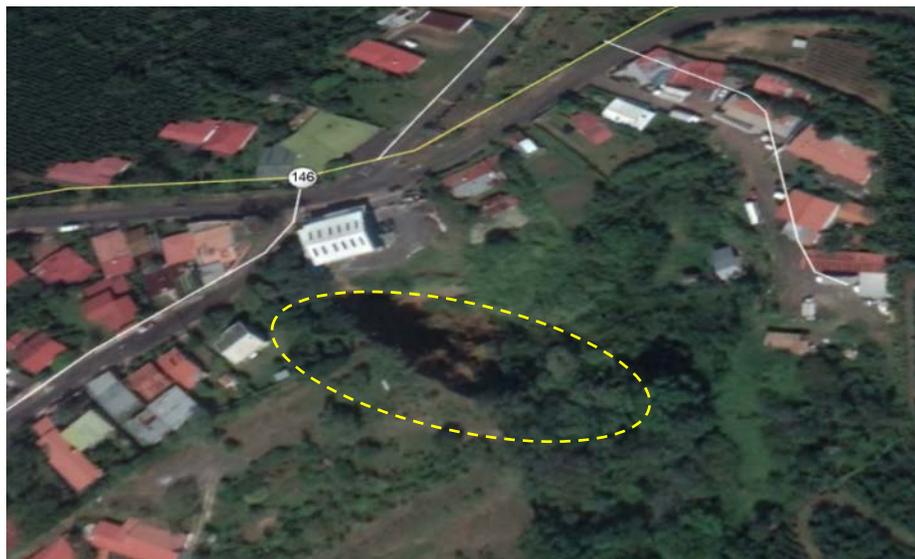
El deslizamiento localizado en la comunidad de San Juan Sur se ubica en las coordenadas 10,109771,-84,237420 y ocurre en una zona de descarga de una alcantarilla que recoge aguas pluviales provenientes de la Ruta Nacional 146 (ver figura 1). El mismo posee una longitud de al menos 75 m, con un ancho de 25 m y una profundidad de 30 m según mediciones en campo.

**Figura 1:** Fotografía aérea de deslizamiento en San Juan Sur de Poás.

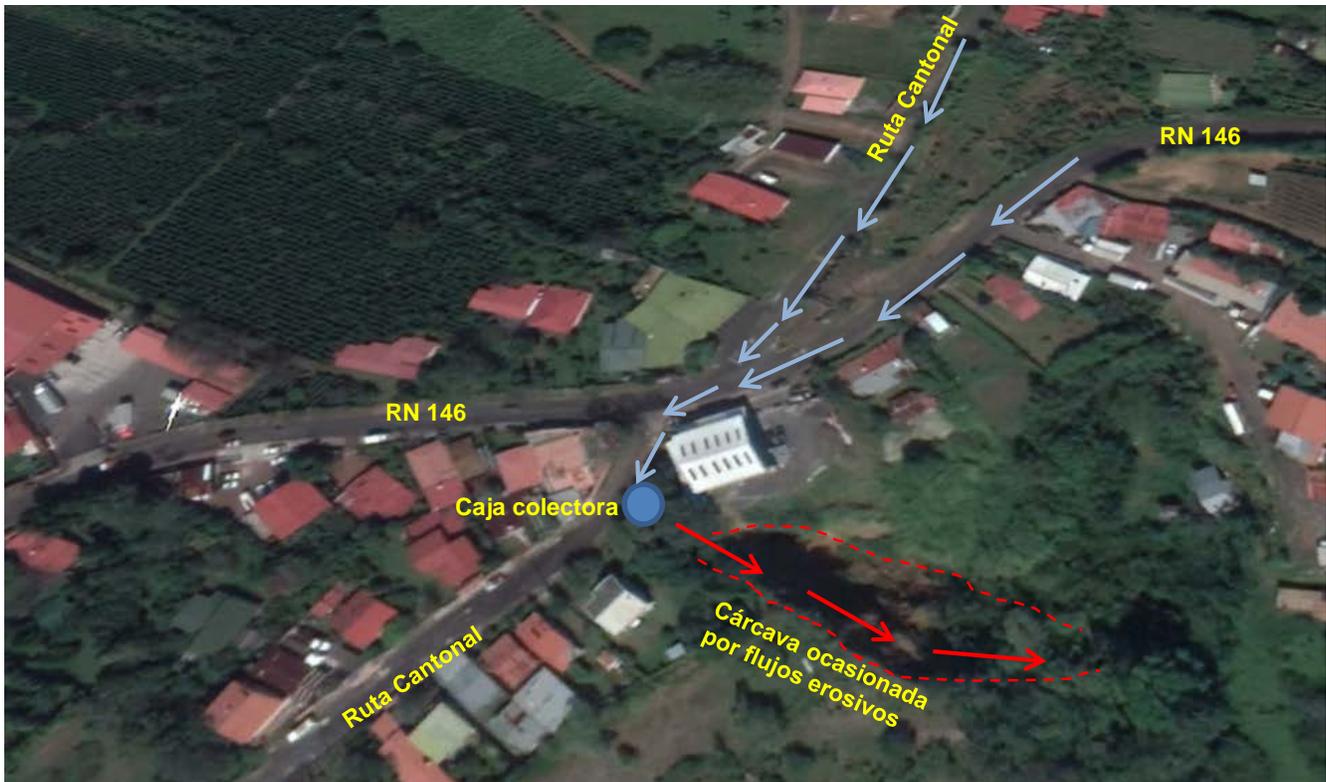
**Figura 2:** Flujos de agua que descargan en caja colectora y generaron la cárcava entre las propiedades privadas.  
Fuente: LanammeUCR (imagen modificada de Google Earth)

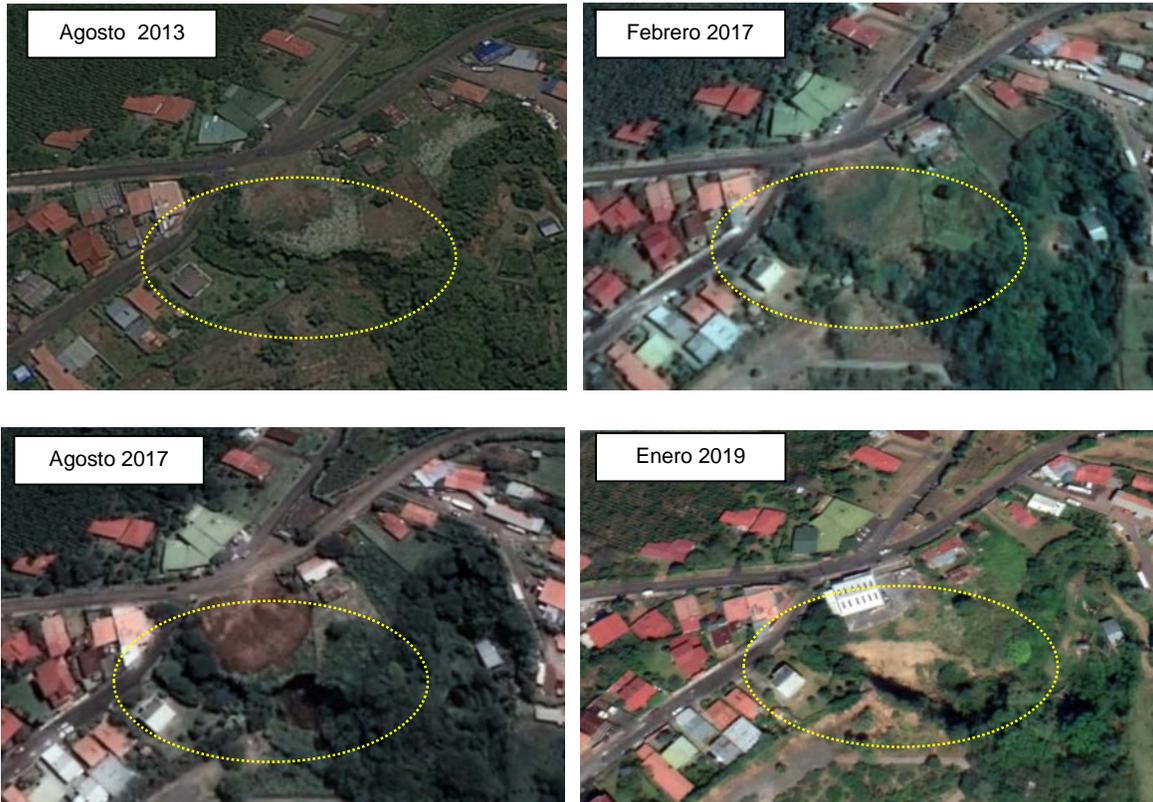
La condición observada se describe como una cárcava muy profunda, producida por erosión, que a su vez causa inestabilidad y deslizamientos en los taludes y pone en riesgo los terrenos vecinos a ambos lados. Según información suministrada por personal de la Municipalidad de Poás y vecinos de la zona, esta condición se originó con la construcción de una alcantarilla y caja colectora bajo la Ruta Nacional No. 146 que recoge las aguas de una ruta cantonal transversal y descarga entre las dos propiedades privadas (ver figura 2). En la figura 3 se puede apreciar una comparación con fotografías aéreas tomadas de la aplicación Google Earth® del área afectada donde se muestra la formación de la cárcava y como la misma se ha ido extendiendo con mayor severidad a partir del año 2017.

**Figura 3:** Comparación de fotografías aéreas en la zona de formación de la cárcava.  
Fuente: LanammeUCR (imágenes tomadas de Google Earth)

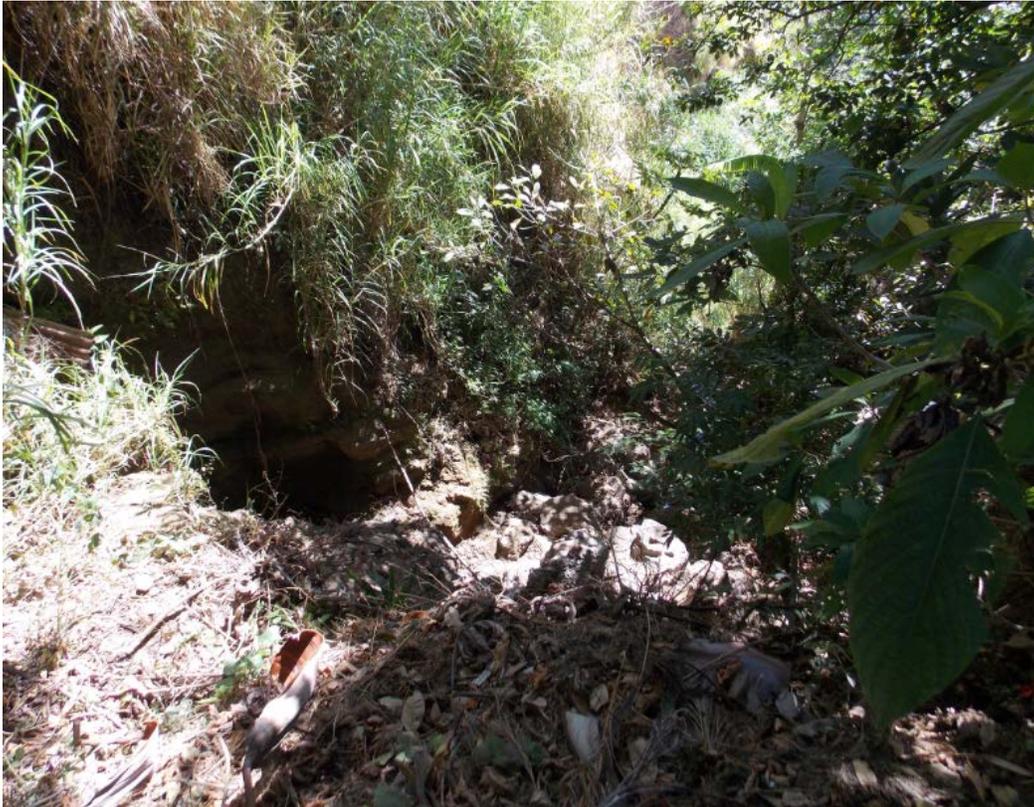
Como puede apreciarse en las siguientes imágenes, existen daños considerables en la salida de la caja colectora que han generado una degradación del fondo de la descarga (ver figura 4) contribuyendo así al incremento de la erosión y velocidad de las aguas desfogadas.

**Figura 4:** Erosión en paredes y fondo de la salida de caja colectora.  
Fuente: LanammeUCR (visita 6 de marzo 2020)

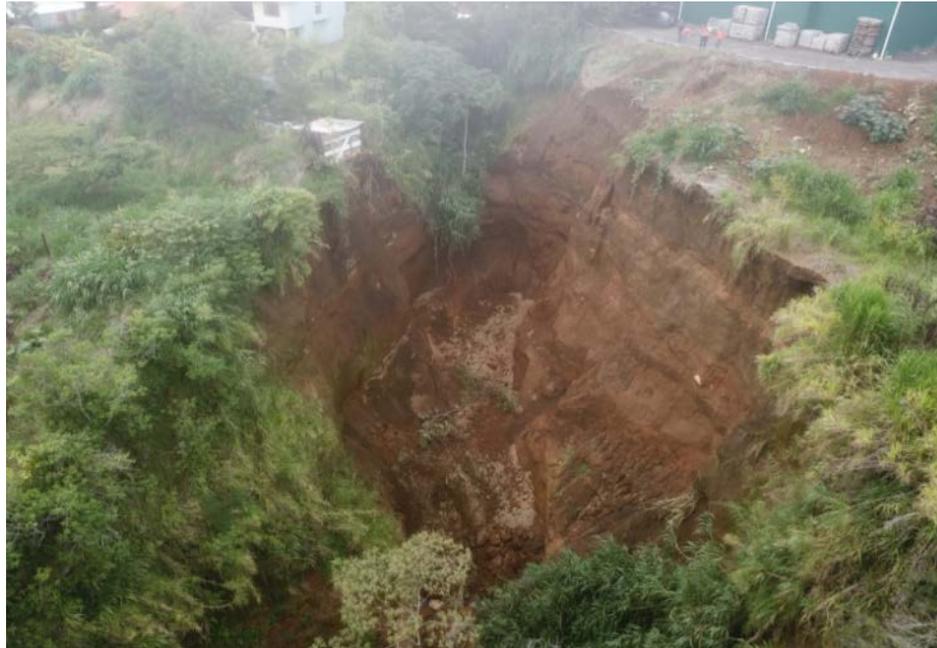
En la actualidad la cárcava que se ha formado en este punto atenta contra la estabilidad de las propiedades cercanas (vivienda y ferretería). Se tienen taludes prácticamente verticales que en vista del material que los componen presentan un riesgo de deslizamiento inminente ante factores externos como lluvia o un sismo. Tal como se muestra en las figuras 5 y 6, las paredes de esta cárcava representan un riesgo y requieren de una intervención inmediata. De hecho, puede apreciarse que el borde del deslizamiento está peligrosamente cerca de la bodega de la ferretería actualmente.

**Figura 5:** Fotografía aérea de la cárcava (nótese la cercanía del borde con las propiedades vecinas).  
Fuente: Municipalidad de Poás (18 de setiembre 2019)

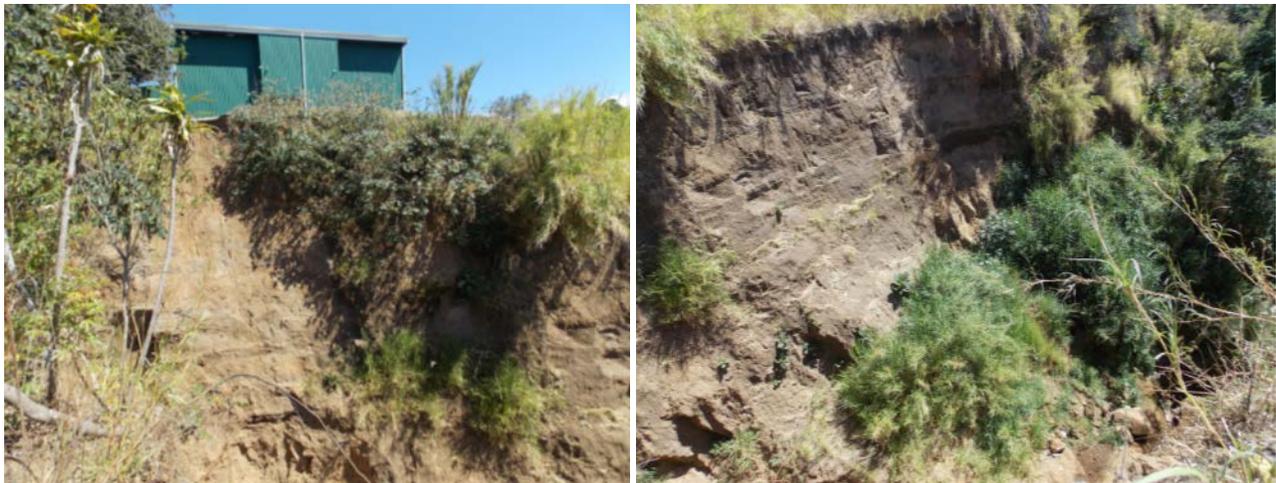
El suelo sobre el cual se han descargado estas aguas pluviales consiste primordialmente de depósitos volcánicos tipo ceniza volcánica, los cuales son muy susceptibles a erosión cuando un flujo de agua a alta velocidad transcurre sobre ellos; tal y como es el caso de este punto durante épocas lluviosas donde el caudal proveniente del alcantarillado canalizado a este punto provoca un flujo considerable.

**Figura 6:** Paredes verticales consistentes de material tipo ceniza volcánica con peligro inminente de falla.  
Fuente: LanammeUCR (visita 6 de marzo 2020)

En corto plazo se considera conveniente aplicar medidas, sugeridas por un profesional competente, para evitar una mayor profundización de las cárcavas, se estima que la construcción de un enrocado (combinación de rocas de al menos 1 m de diámetro con concreto) podría evitar un mayor avance de esta profundidad al paso del agua. Adicionalmente se recomienda revisar las condiciones del manejo de aguas a la salida de la alcantarilla y revisar su capacidad hidráulica. Considerar la incorporación de estructuras de manejo de aguas desde la salida de la caja colectora hasta el río (tuberías) y tomar en consideración que al momento de la visita se identificaron tuberías de mayor tamaño en las orillas de la Ruta Nacional 146, lo que hace suponer que el volumen de aguas descargadas en este punto podría aumentar.

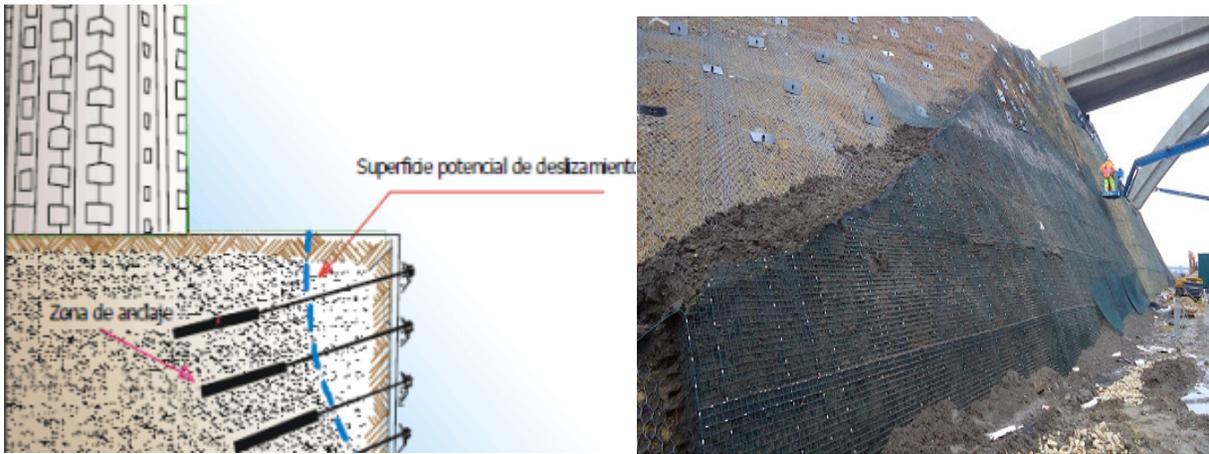
**Figura 7:** Ejemplo de solución con suelos cosidos usando anclajes pasivos o activos.  
Fuente: LanammeUCR

Posteriormente, dadas las características de los deslizamientos (altura y material predominante en las paredes) y en función de los resultados del estudio de suelos se deben valorar la construcción de anclajes (pasivos o activos) en ambas paredes del deslizamiento, con un recubrimiento de concreto para evitar mayores daños y minimizar el riesgo de afectación a las propiedades (ver figura 7).
