LM-PI-UE-004-2012

INFORME DE FISCALIZACIÓN RUTA NACIONAL 613 TRAMO SABALITO-MELLIZAS

Unidad de Gestión y Evaluación de la Red Vial Nacional

San José, Costa Rica
Julio, 2012

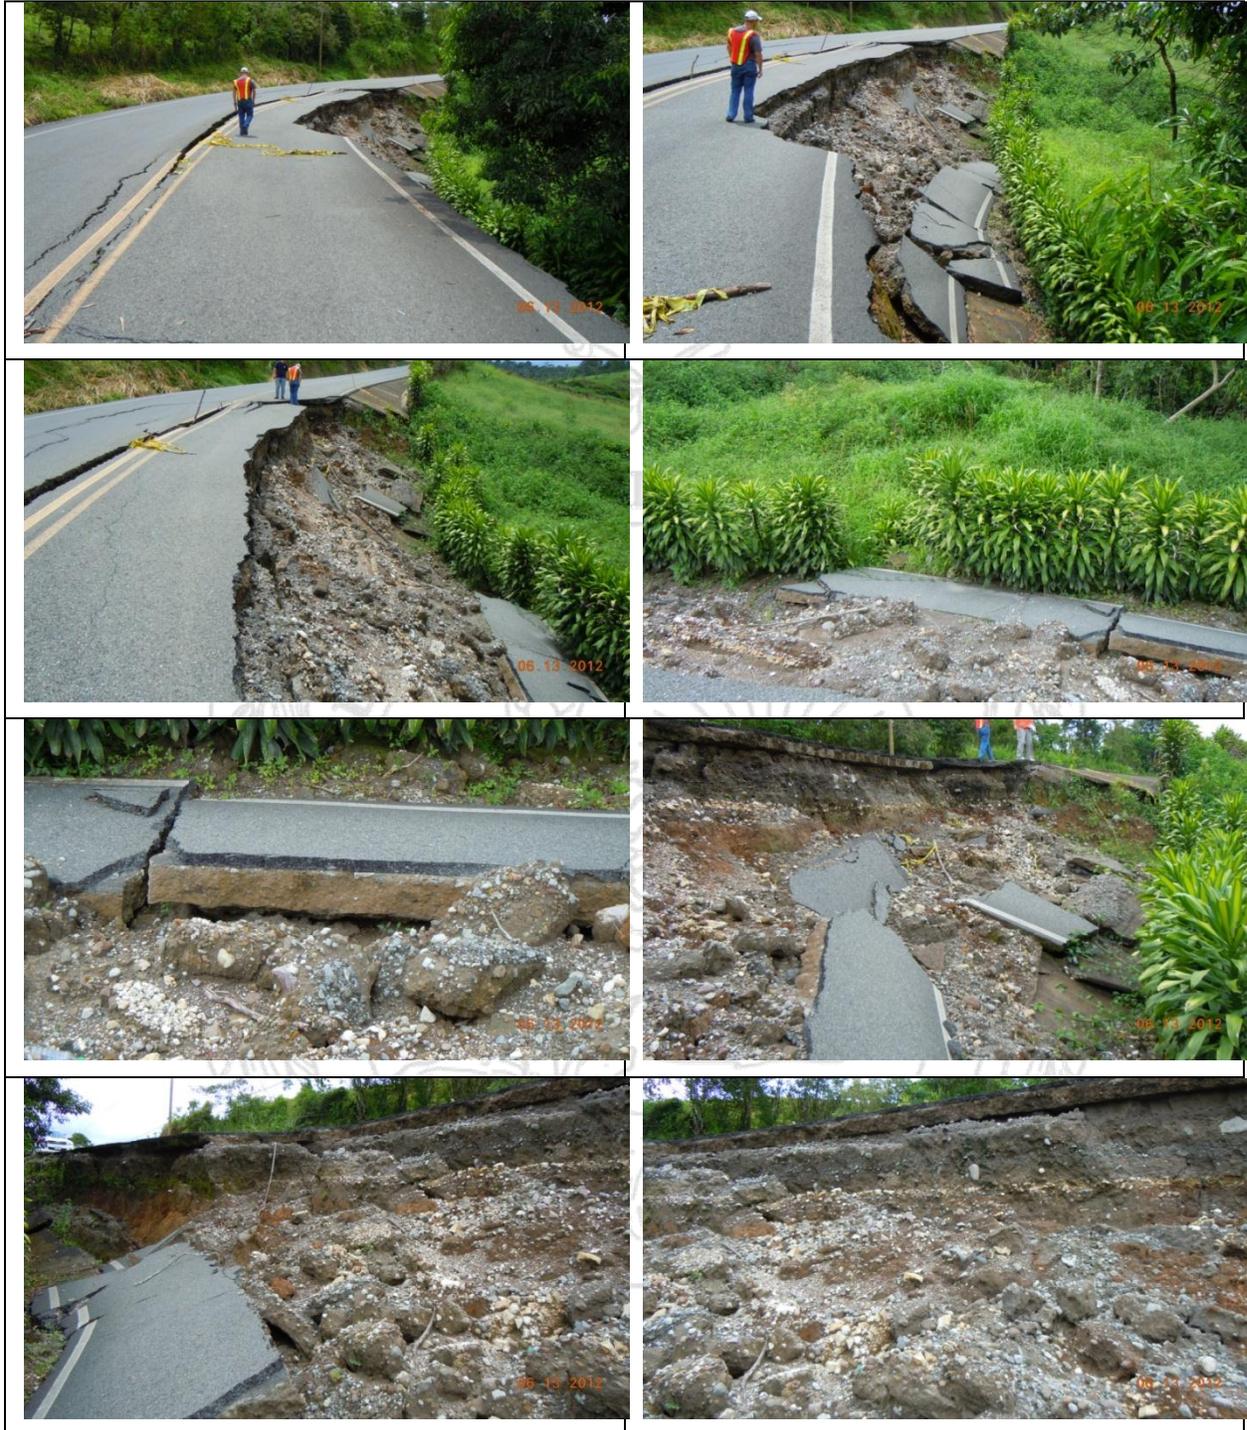
Durante el recorrido del tramo en estudio se identificó la falla de una sección de la ruta ubicada entre los estacionamientos 15+750 y 15+790 de la Ruta Nacional 613, lo cual ha repercutido en la pérdida de un carril y amenaza con afectar el otro, lo que provocaría el cierre de la ruta y la interrupción del tránsito en ese punto, con sus respectivas consecuencias económicas y sociales para los pobladores de la zona.

La falla del terraplén tiene una longitud aproximada de 40 metros y afecta un ancho aproximado de calzada de 6 metros. En las figuras 1 a 3 se incluyen fotografías de esta situación, así como un levantamiento con escáner laser de este punto donde se muestran algunas características de la falla del terraplén.

Figura 1. Falla de terraplén entre estacionamientos 15+750 y 15+790
Estado al 13 de junio de 2012

Se considera que esta situación requiere de intervención inmediata para evitar el cierre de la ruta y la interrupción del tránsito, así como salvaguardar la inversión realizada en esta ruta y la seguridad de los usuarios. Se recomienda evaluar los daños en el terraplén y la estabilidad global de la ladera sobre la que fue construida, así como las condiciones de drenaje superficial para analizar las alternativas para el diseño y reconstrucción del terraplén y de los sistemas de drenaje asociados.

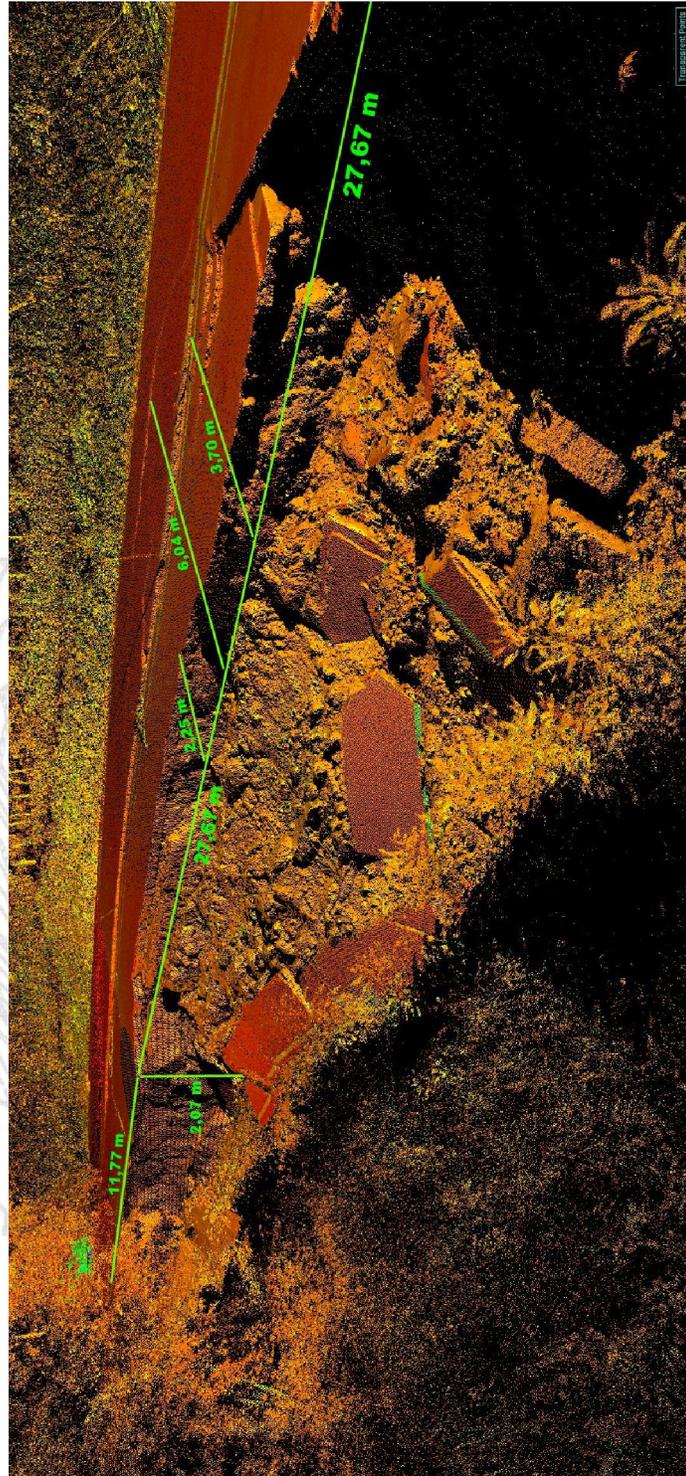
Figura 2.Escaneo laser de falla de terraplén entre estacionamientos 15+750 y 15+790
Estado al 13 de junio de 2012

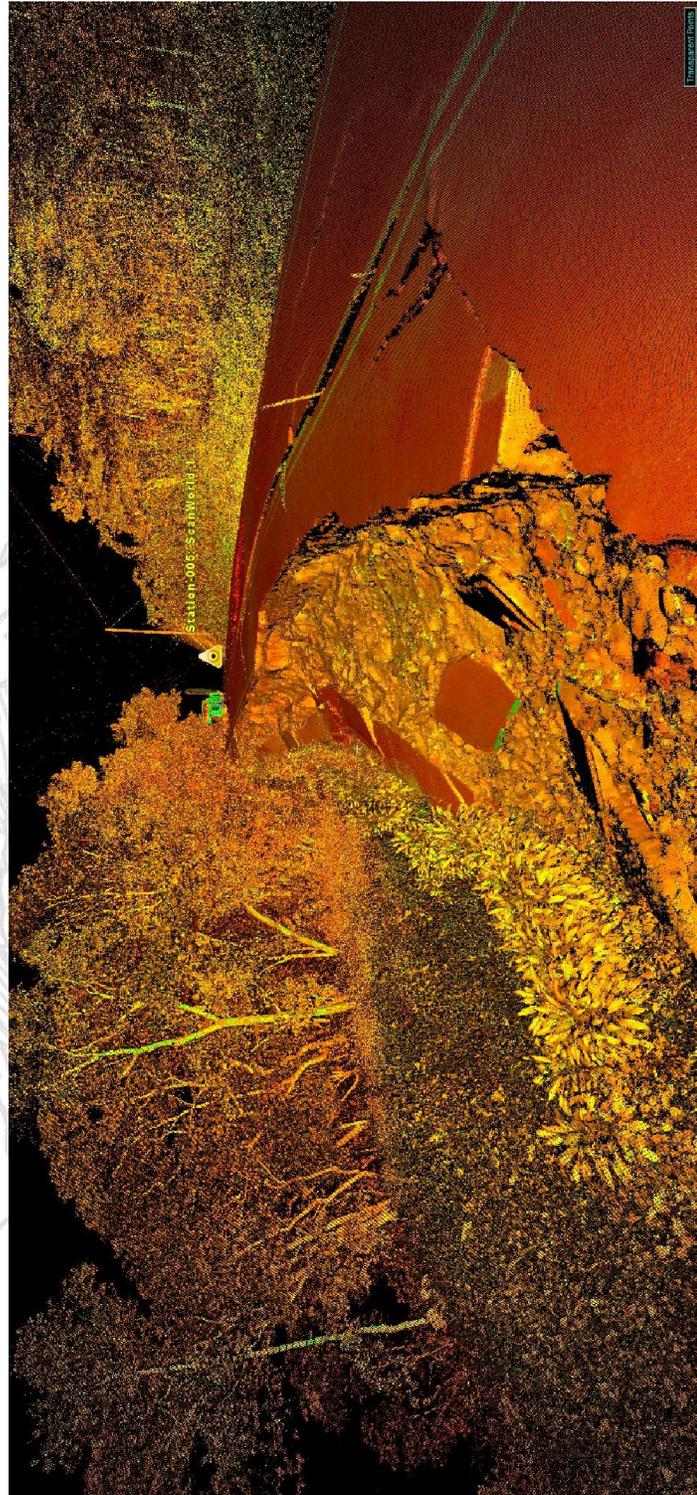
Figura 3. Escaneo laser de falla de terraplén entre estacionamientos 15+750 y 15+790
Estado al 13 de junio de 2012

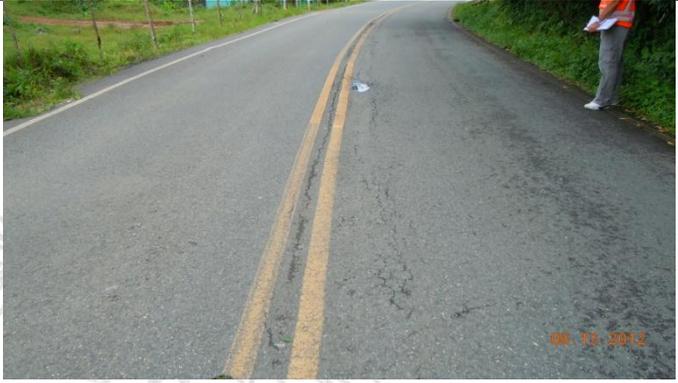
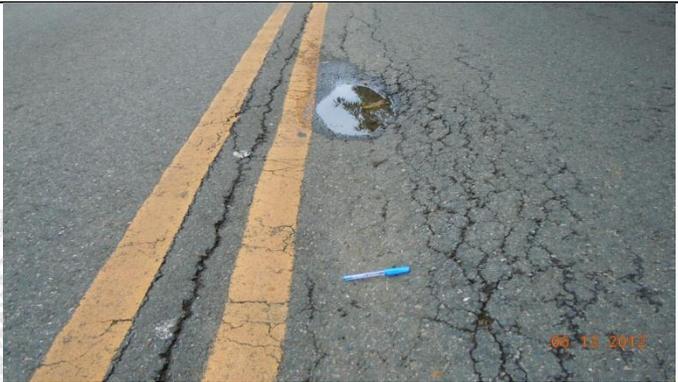
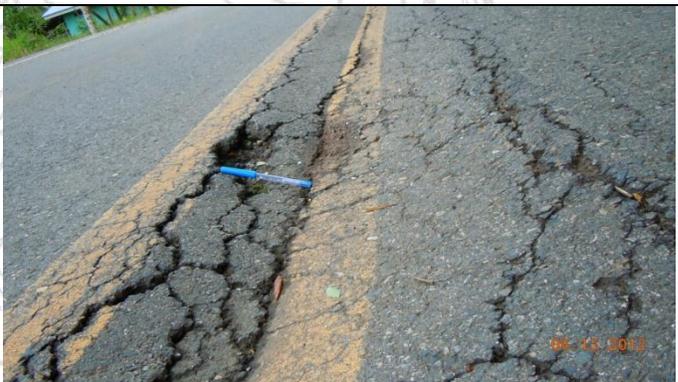
Cuadro 1. Hundimiento en junta longitudinal en estacionamiento 13+850
Estado al 13 de junio de 2012

Hallazgo	Ubicación	Comentarios	Fotografías
Hundimiento en junta longitudinal	Estacionamiento 13+850	Situación identificada en el Reporte de gira (RA-AT-20), con fecha de marzo de 2011.

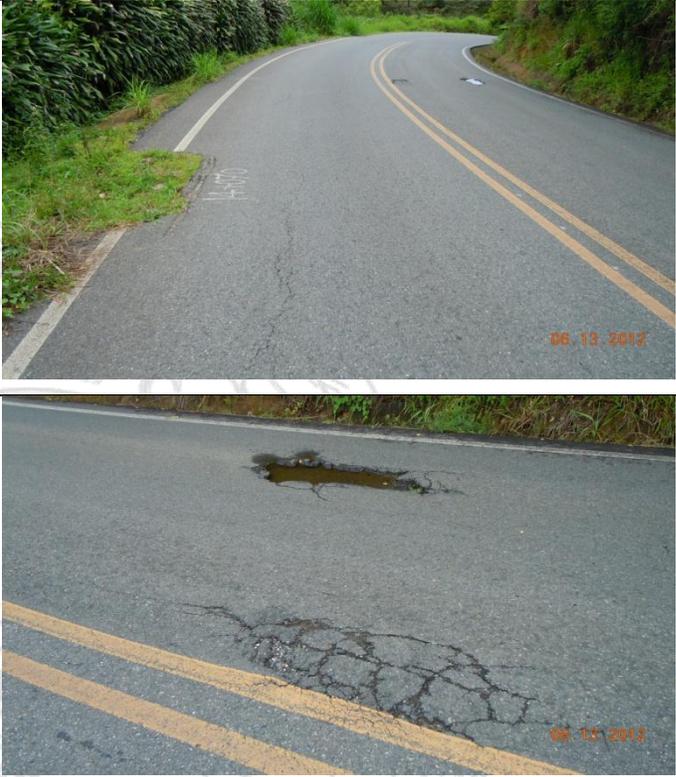
Cuadro 2. Agrietamiento y presencia de huecos en estacionamiento 14+070
Estado al 13 de junio de 2012

Hallazgo	Ubicación	Comentarios	Fotografías
<p>Agrietamiento y presencia de huecos</p>	<p>Estacionamiento 14+070</p>	<p>La forma del agrietamiento en la carpeta asfáltica hace suponer que este se debe a fallas en el terraplén o el suelo de cimentación del mismo.</p>

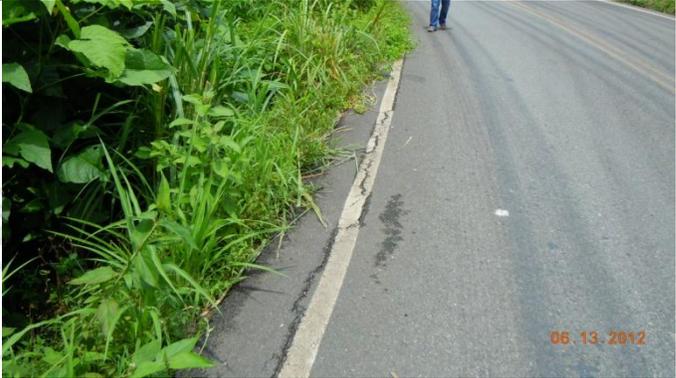
**Cuadro 3. Agrietamiento de la carpeta asfáltica por inestabilidad del terraplén en
estacionamiento 15+510**
Estado al 13 de junio de 2012

Hallazgo	Ubicación	Comentarios	Fotografías
Agrietamiento de la carpeta asfáltica por inestabilidad del terraplén	Estacionamiento 15+510	La forma del agrietamiento en la carpeta asfáltica hace suponer que este se debe a fallas en el terraplén o el suelo de cimentación del mismo.

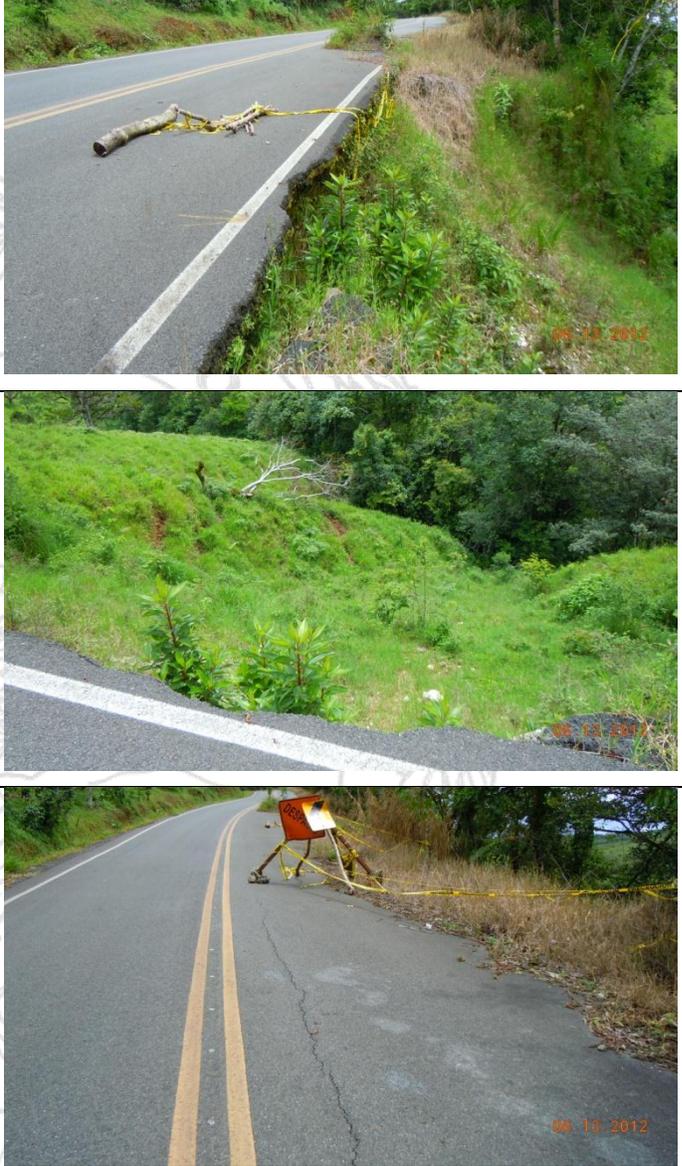
**Cuadro 4. Afectación de la calzada por inestabilidad del terraplén en estacionamiento
17+020**

Hallazgo	Ubicación	Comentarios	Fotografías
<p>Afectación de la calzada por inestabilidad del terraplén</p>	<p>Estacionamiento 17+020</p>	<p>Situación también identificada en el Reporte de gira (RA-AT-20), con fecha de marzo de 2011.</p>

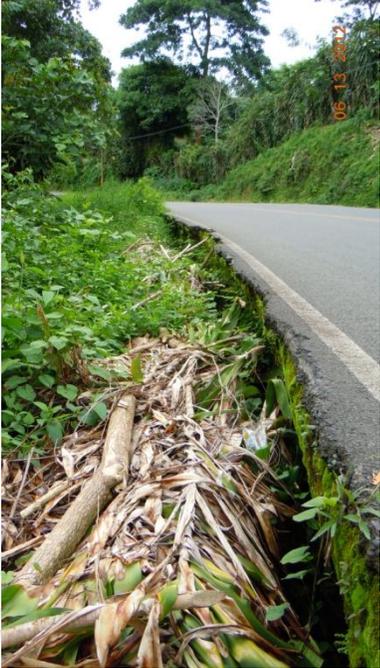
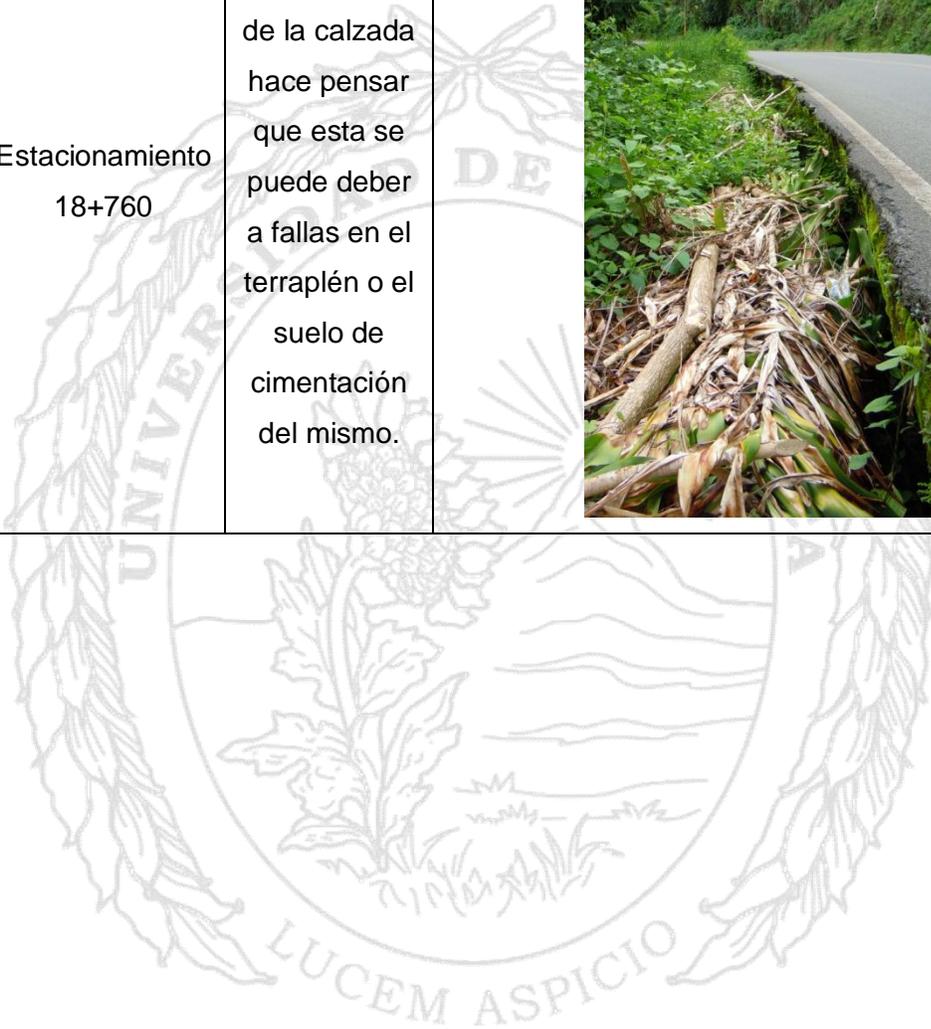
**Cuadro 5. Afectación de la calzada por inestabilidad del terraplén en estacionamiento
18+760**

Hallazgo	Ubicación	Comentarios	Fotografías
<p>Afectación de la calzada por inestabilidad del terraplén</p>	<p>Estacionamiento 18+760</p>	<p>La forma de la afectación de la calzada hace pensar que esta se puede deber a fallas en el terraplén o el suelo de cimentación del mismo.</p>

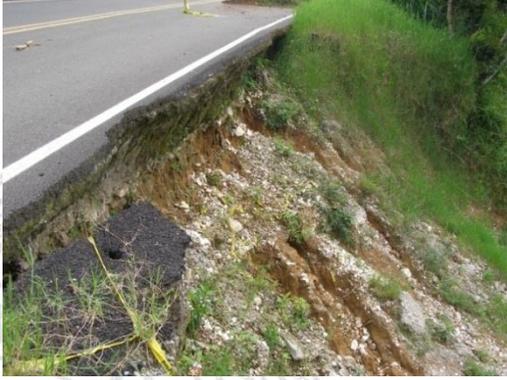
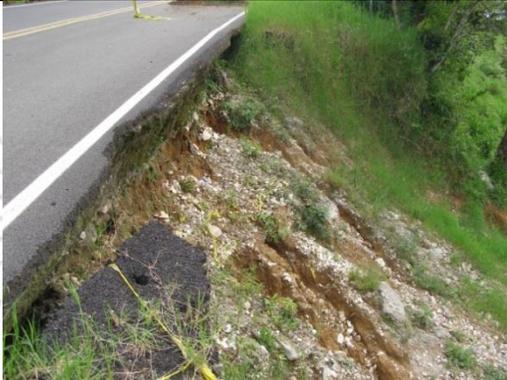
**Cuadro 6. Afectación de la calzada por inestabilidad del terraplén entre
estacionamientos 16+590 a 16+610**
Estado al 17 de mayo de 2011

Hallazgo	Ubicación	Comentarios	Fotografías
Afectación de la calzada por inestabilidad del terraplén	Estacionamiento 16+590 a 16+610	---

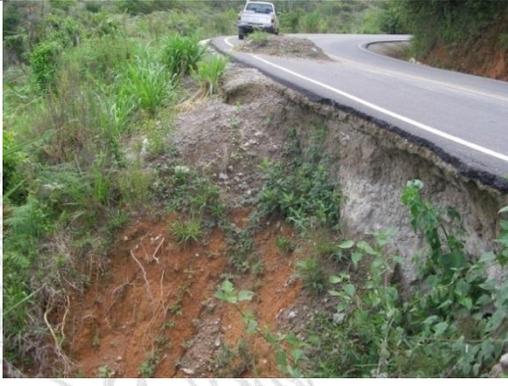
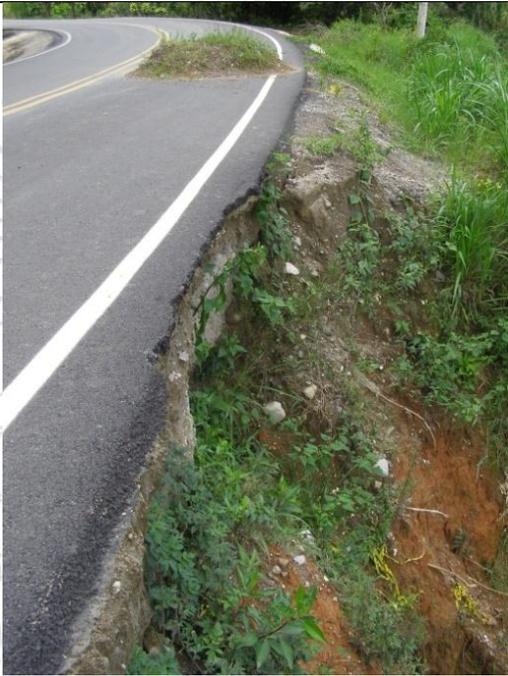
Cuadro 8. Afectación de la calzada por inestabilidad del terraplén entre estacionamientos 23+920 a 23+940
Estado al 17 de mayo de 2011

Hallazgo	Ubicación	Comentarios	Fotografías
<p>Afectación de la calzada por inestabilidad del terraplén</p>	<p>Estacionamiento 23+920 a 23+940</p>	<p>Situación también identificada en el informe <i>Evaluación del desempeño estructural del proyecto:</i></p>

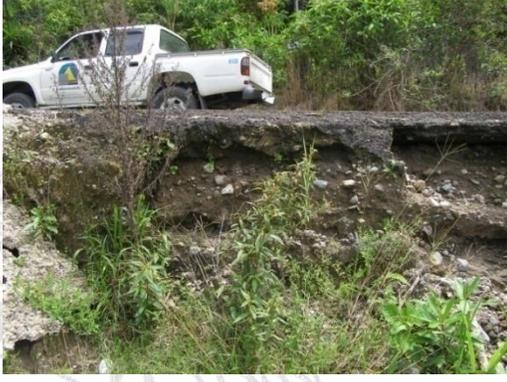
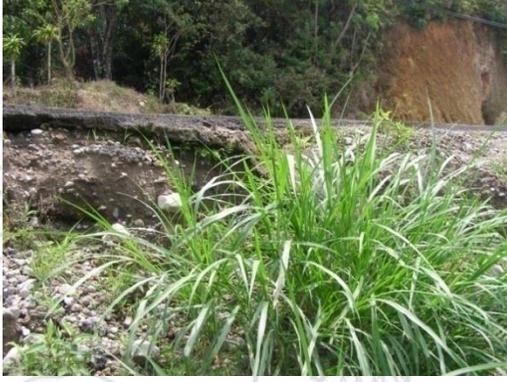
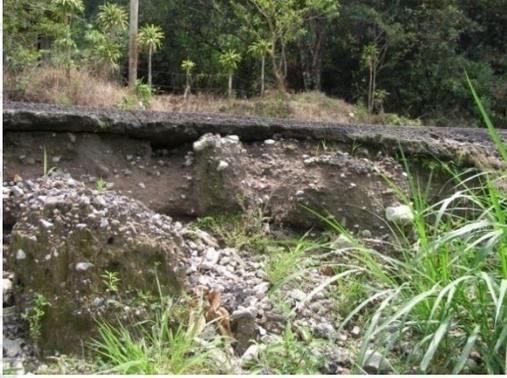
**Cuadro 9. Afectación de la calzada por inestabilidad del terraplén entre
estacionamientos 24+110 a 24+120**
Estado al 17 de mayo de 2011

Hallazgo	Ubicación	Comentarios	Fotografías
<p>Afectación de la calzada por inestabilidad del terraplén</p>	<p>Estacionamiento 24+110 a 24+120</p>	<p>--</p>

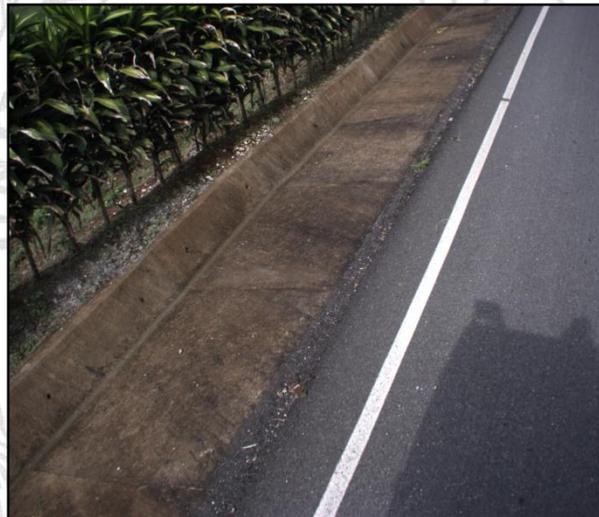
Por medio de fotografías de alta definición tomadas el 7 de junio de 2012 se realizó un inventario de las cunetas construidas a lo largo del proyecto. La condición de las cunetas se clasificó en buena, mala y regular. Para efectos de este informe se entiende por bueno el estado donde la funcionalidad de la cuneta es adecuada y no tiene daños ni obstrucciones que impidan evacuar libremente el agua que le llega de la superficie de ruedo (Ver Figura 4).

Figura 4. Ejemplo de cuneta en condición buena.

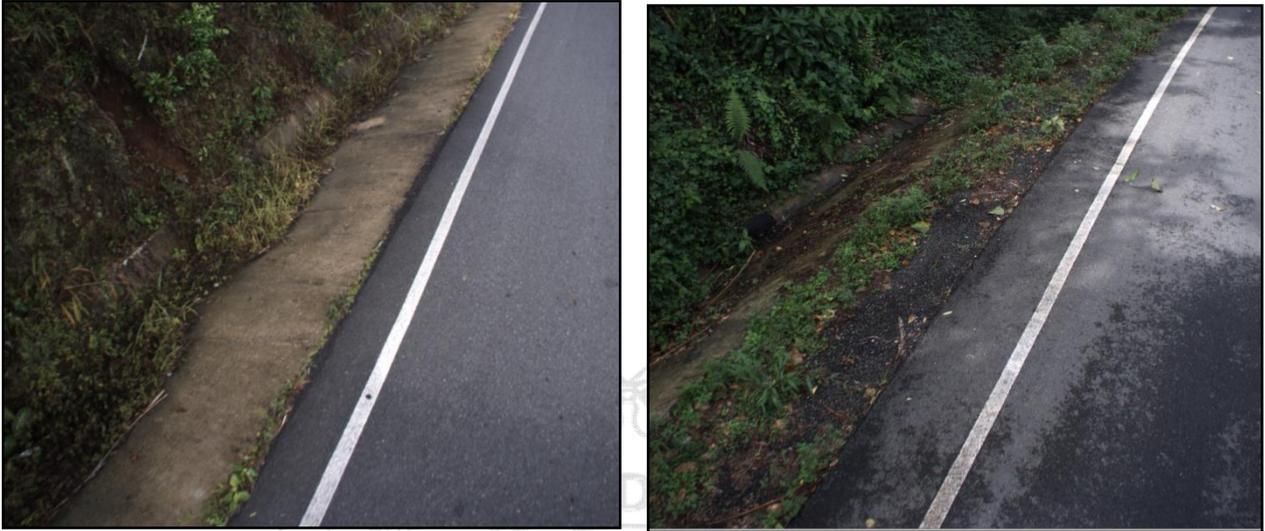
La condición regular se interpretó como aquella donde la cuneta presenta obstrucciones o deterioros que limiten el libre paso del agua sobre ella (e.g. vegetación, basura) (Ver Figura 5).

Figura 5. Ejemplo de cunetas en condición regular.

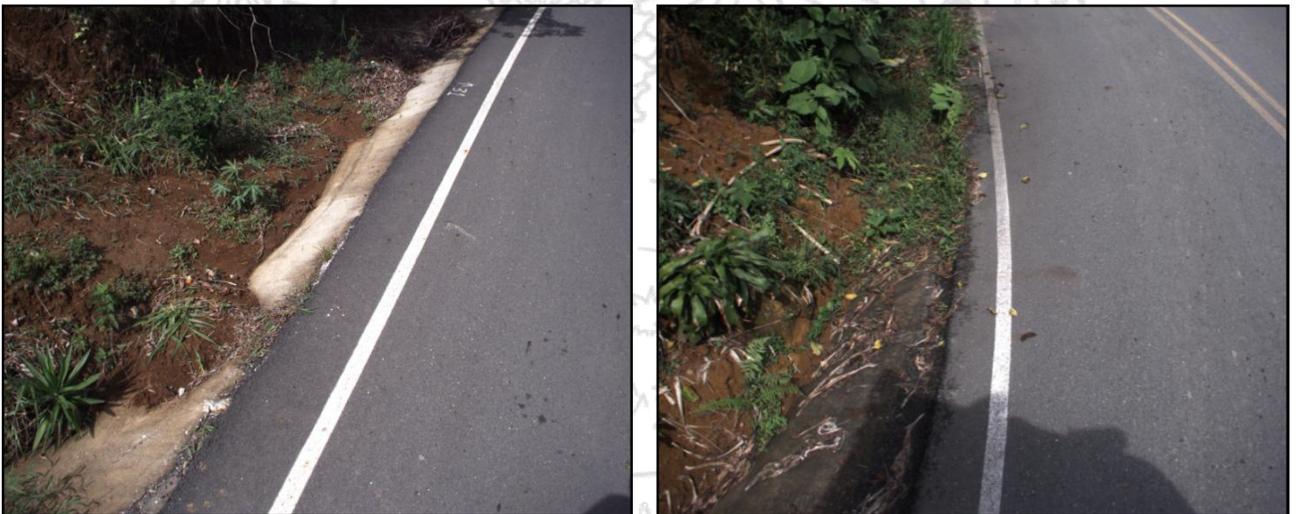
La condición mala se interpretó como aquella donde no hay paso de agua, ya sea por un alto deterioro de la cuneta o por obstrucción debido a vegetación densa o deslizamientos (Ver Figura 6).

Figura 6. Ejemplo de cunetas en condición mala.

Del análisis se desprende que solamente un 38% de la longitud del tramo presenta cunetas revestidas. Se considera necesario que la Administración evalúe la necesidad de completar la construcción de cunetas para el resto del tramo así como evalúe la condición de las existentes, para de ser el caso limpiar cualquier obstrucción de las mismas y darles mantenimiento en caso de deterioro. Además se considera necesario evaluar por parte de la Administración la adecuada configuración de tragantes y desagües, con el fin de determinar que las aguas se estén conduciendo adecuadamente a los puntos de desfogue y no se estén depositando o descargando a rellenos y terraplenes.

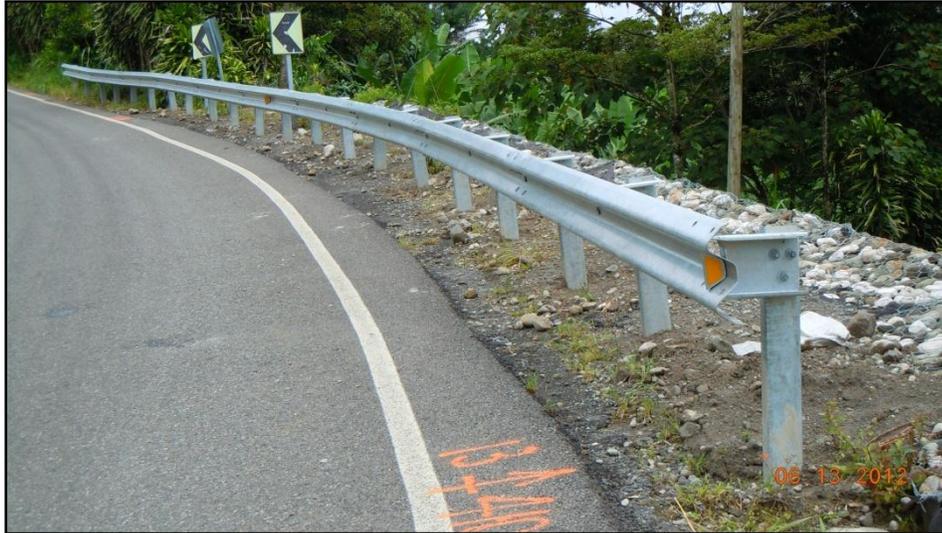
- Fatal de abatimiento de las barreras al inicio de cada tramo en el que se colocaron (Ver Figura 10).

Figura 10. Guardavías sin abatimiento en sus extremos.

3. Se recomienda a la Administración evaluar las deficiencias identificadas relacionadas a seguridad vial y corregirlas a la mayor brevedad posible.

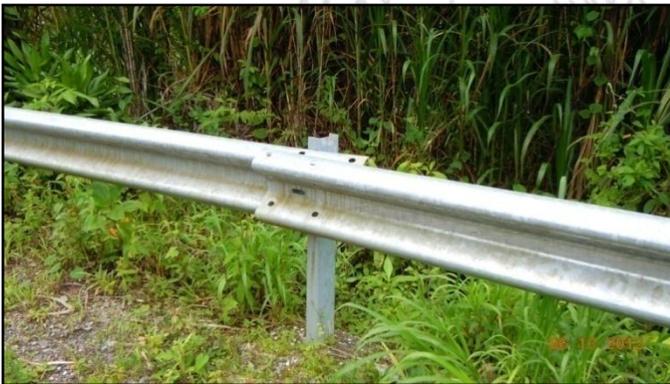
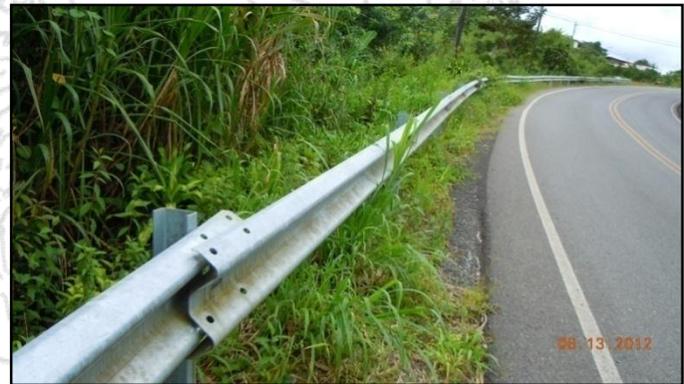
- Poca longitud de trabajo a la hora de una posible deformación del guarda vías producto de la colisión de un vehículo.
- No había un alineamiento adecuado de las barreras y ruta.
- Barreras no colocadas adecuadamente (Ver Figura 11).

Figura 11. Guardavías con ausencia de tornillos en traslape.

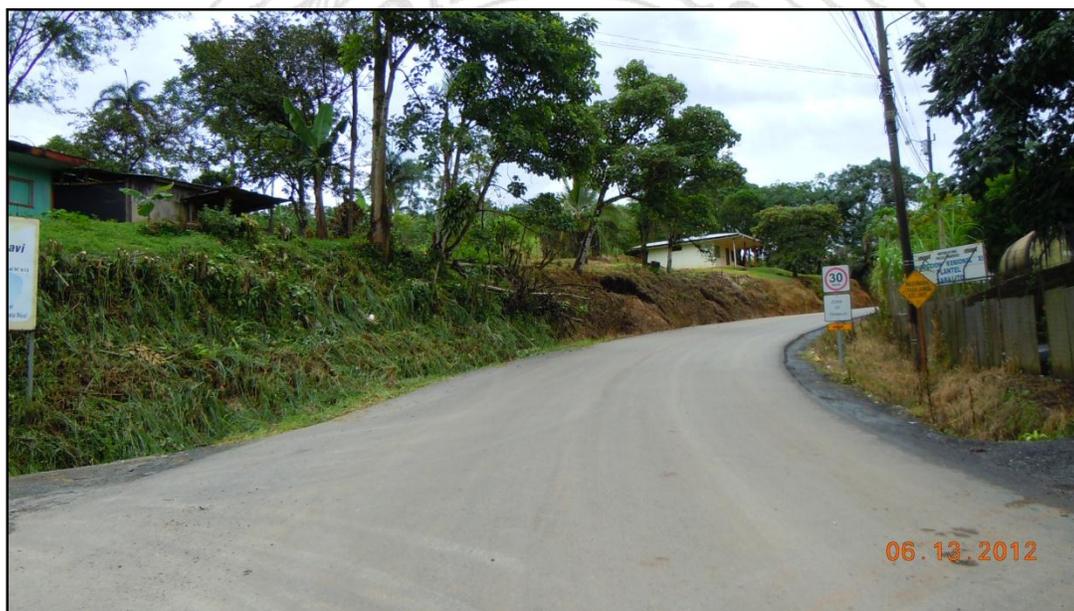
Al igual que para las guardavías, se calculó el porcentaje de la longitud del tramo que tiene presencia de señalización horizontal (i.e. línea centro y línea de borde). Del análisis realizado a partir de las fotografías de alta precisión se calculó que solamente un 41% del tramo cuenta con pintura de línea centro y línea de borde (Ver Figura 7).

Figura 12. Inicio del tramo Sabalito-Mellizas
Estado al 13 de junio de 2012
