13 de octubre de 2020
LM-IC-D-0912-2020

Asunto: Atención oficio OFC-ALC-301-2020

Sirva la presente para saludarle y a la vez hacer de su conocimiento que el pasado 8 de Setiembre de 2020, se realizó una visita de inspección al puente sobre la el Rio Corobici en la entrada de Palmira, esto a solicitud de la municipalidad mediante el oficio OFC-ALC-301-2020 de fecha 12 de agosto de 2020 y en apego a las funciones asignadas por la Ley 8114 y sus reformas a este laboratorio en materia de evaluación de obra vial.

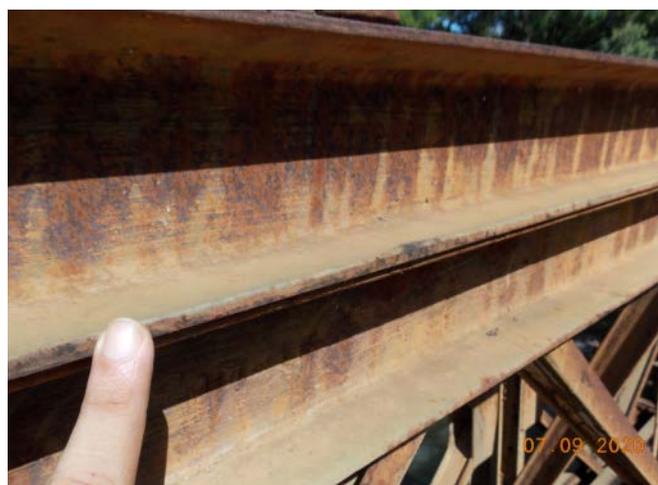
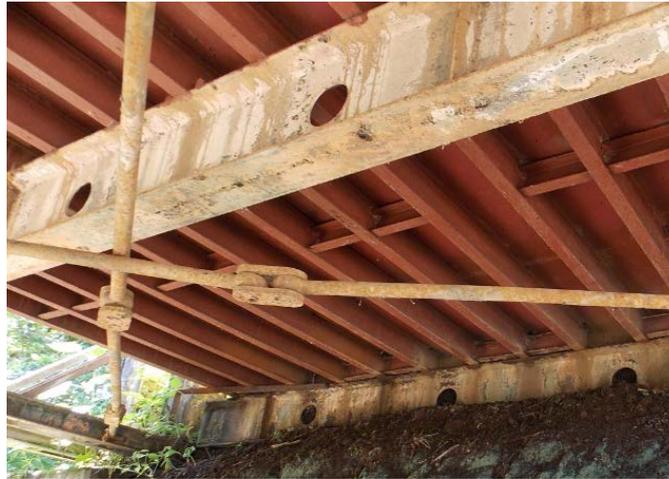
- Oxidación y corrosión generalizada en el puente: La mayoría de los elementos metálicos del puente presentan oxidación generalizada en sus superficies, este proceso de deterioro se manifiesta de mayor manera en los elementos del sistema de piso (vigas transversales y paneles de piso) en los cuales fue posible identificar corrosión inicial de algunos elementos. Esta condición requiere de una intervención que contemple una limpieza generalizada de todas las superficies del puente y, preferiblemente, una remoción de la oxidación presente (posiblemente sea necesario utilizar chorro de arena). En la figura 2 se muestran ejemplos de elementos metálicos del puente con esta condición.

Figura 2: Oxidación y corrosión de elementos metálicos del puente sobre el Rio Corobici en Palmira.
Fuente: LanammeUCR

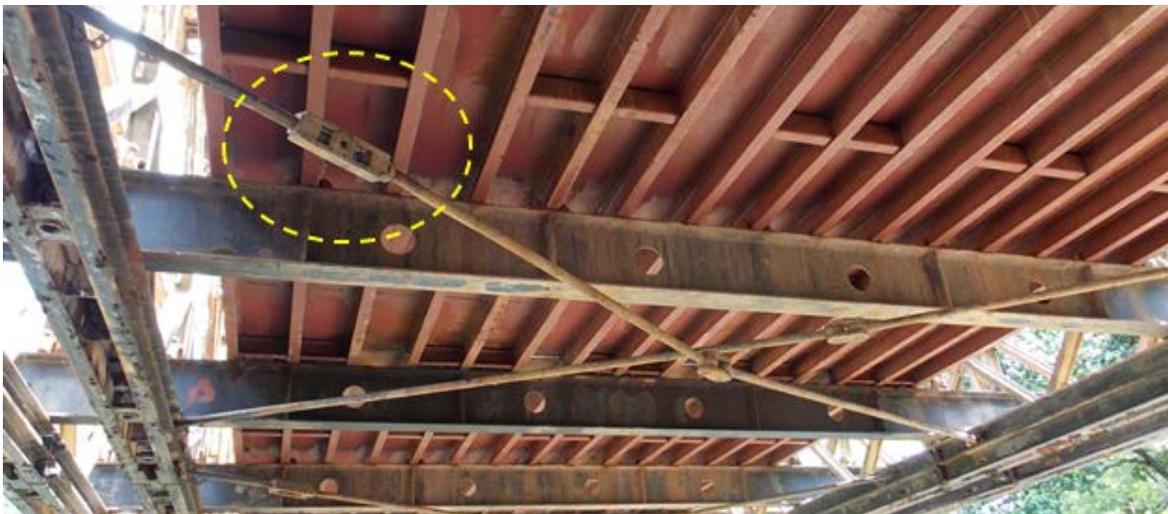
- **Tensores del sistema de piso flojos:** Este tipo de puente tiene por característica contar con una relativa poca rigidez a nivel lateral, por lo que para mantener de forma correcta el alineamiento entre cada módulo se utilizan tensores colocados en forma de equis para aumentan considerablemente la resistencia lateral del puente. En el caso de este puente, fue posible observar que la mayoría de estos tensores están flojos y requieren de un ajuste de tensión para que recobren su funcionalidad. Para esto se recomienda (una vez removido el óxido y aplicado el sistema de protección anticorrosión) realizar una labor de tensado de estos elementos aprovechando que en los mismos existen dispositivos mecánicos de ajuste (ver figura 3).

Figura 3: Tensores del sistema de piso que requieren ajuste, se señala el dispositivo mecánico de ajuste.

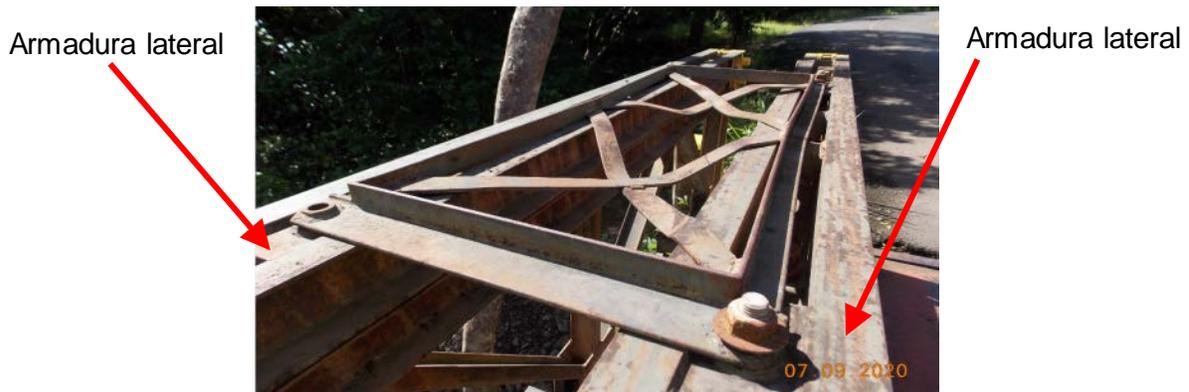
- **Marcos de refuerzo con deformación y tornillos rotos:** En esta configuración de puente modular (doble – simple) es importante mantener la separación entre cada línea de armadura lateral, para esto el puente dispone de elementos de separación y rigidización en la zona superior de las armaduras tales como el mostrado en la figura 4. En el caso de este puente se identificaron varios de estos elementos con deformaciones importantes y tornillos faltantes. Este tipo de daño es un indicador de que durante su vida útil el puente ha sufrido sobrecargas que han generado estos efectos. Se considera necesario restituir los elementos dañados y tornillos faltantes con elementos nuevos de resistencias iguales o superiores a las originales.

Figura 4: Deformaciones y tornillos rotos en elementos de separación y rigidización entre armaduras.
Fuente: LanammeUCR

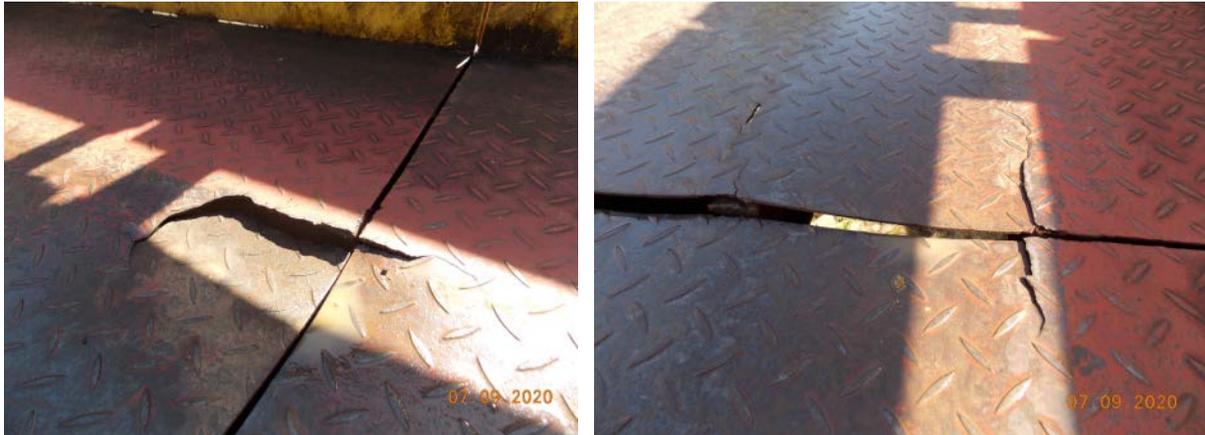
- **Roturas en lámina de superficie de ruedo con bordes filosos:** El sistema original de piso en este puente consistía en tablonces de madera, una remodelación del mismo sustituyó estos elementos con una lámina de acero tipo punta de diamante apoyada sobre un conjunto de perfiles de acero tipo “I” formando paneles de piso simplemente colocados sobre las vigas transversales. Producto del paso de los vehículos se han presentado fracturas por fatiga en la lámina de acero que han generado bordes filosos que ponen en riesgo a los usuarios (ver figura 5). Adicionalmente, estos paneles de piso no fueron unidos firmemente a las vigas transversales, por lo que al paso de los vehículos se tienen movimientos excesivos entre paneles y se generan golpes sobre las vigas transversales. Se recomienda realizar sustituciones de las láminas con mayores daños y reparaciones puntuales en los casos menos severos, así como implementar sistemas de sujeción entre los paneles y las vigas transversales para evitar el impacto de los paneles.

Figura 5: Fracturas en lámina de acero con bordes cortantes.
Fuente: LanammeUCR

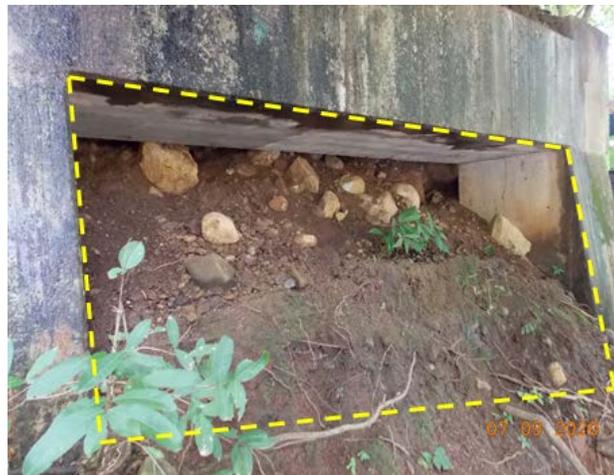
- Pérdida de material de relleno en bastiones: Las subestructuras de este puente consisten en marcos de concreto reforzado (dos columnas y una viga cabezal) donde no existe un elemento estructural que brinde soporte directo al relleno de los accesos dado que se tiende a deslizarse. En este caso se recomienda agregar a estos marcos elementos estructurales de soporte (tipo muro) que permitan retener estos rellenos.

Figura 6: Pérdida de material de relleno ante la falta de elementos de retención en bastiones.
Fuente: LanammeUCR

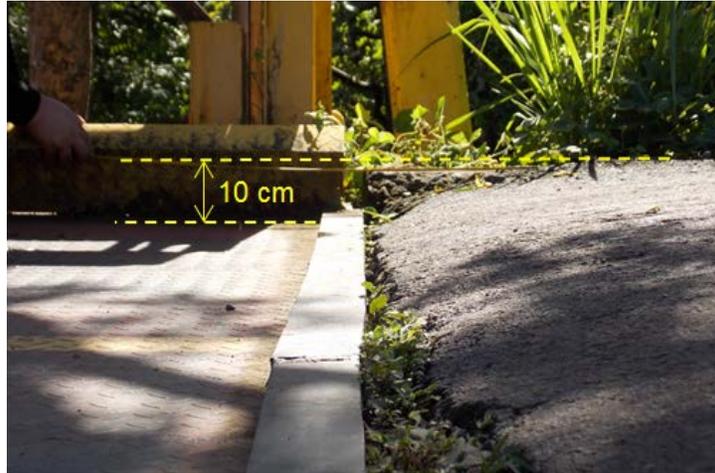
- Desniveles entre rasante de accesos y superficie de ruedo del puente: Tal como se mencionó anteriormente el sistema de piso original de este puente consistía en tabloncillos de madera, que al ser sustituido por el sistema de lámina de acero creó un desnivel importante entre la rasante de los accesos y la superficie de ruedo del puente (ver figura 7). Esto genera que los vehículos al ingresar al puente deban frenar bruscamente y que sobre la zona inicial del puente se den impactos considerables. Se considera necesario realizar obras de nivelación en ambos accesos del puente.

Figura 7: Desniveles entre rasante de los accesos y superficie de rueda.
Fuente: LanammeUCR

Para esto se recomienda retirar el material asfáltico de los accesos y realizar una reconfiguración de la estructura de pavimento para crear una transición suave hacia el puente (estilo rampa). Adicionalmente, se recomienda considerar la incorporación de reductores de velocidad en ambos accesos.

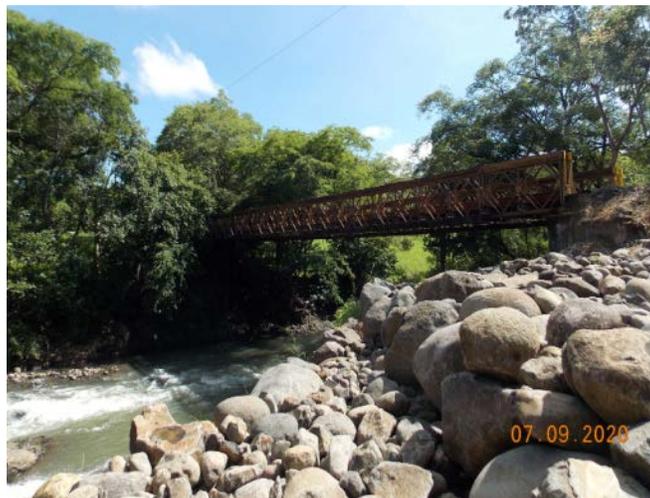
- Obras de mitigación de socavación en margen derecha: La morfología del puente hace que en la margen derecha se tengan efectos de socavación sobre el bastión durante las crecientes, ante esta situación se ha colocado un enrocado de protección; sin embargo, se considera que el mismo podría extenderse para brindar una mayor protección al puente.

Figura 8: Enrocado de protección al bastión de margen derecha.
Fuente: LanammeUCR

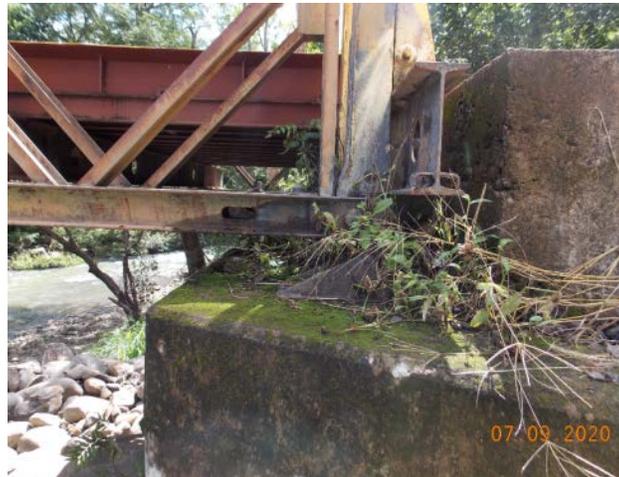
- Acumulaciones de sedimentos y desechos en zona de apoyos: La zona de los apoyos se muestra con sedimentos y acumulaciones de humedad que facilitan la oxidación (ver figura 9). Los apoyos

Figura 9: Acumulación de sedimentos y desechos en zona de los apoyos.
Fuente: LanammeUCR

son las zonas de transición entre superestructura y subestructura, por lo que su condición debe ser adecuada para el correcto funcionamiento del puente. Se recomienda realizar una limpieza profunda de los apoyos aplicar un sistema de protección anticorrosivo.

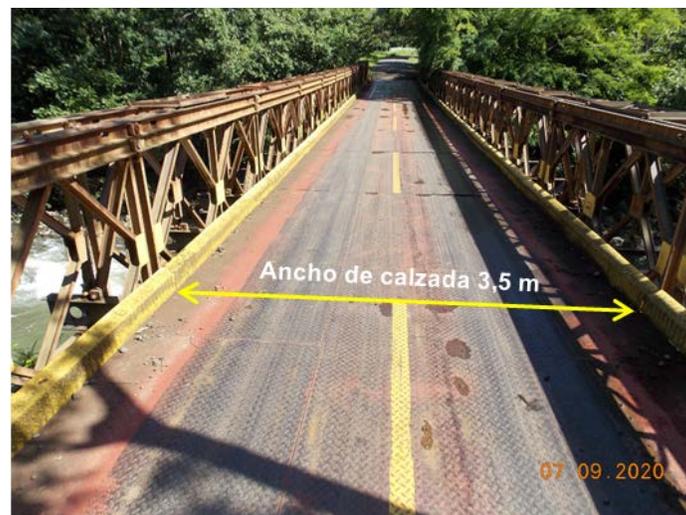
- **Demarcación inadecuada en superficie de ruedo del puente:** Se identificó en la superficie de rodamiento una demarcación de línea central discontinua que usualmente se utiliza para indicar la presencia de dos carriles para el tránsito de vehículos; sin embargo, el puente cuenta con un ancho de calzada de 3,5 m con lo cual su espacio es únicamente para el paso de un vehículo. Esta situación puede generar una colisión en el puente pues los usuarios podrían interpretar existen dos carriles en el puente. Se recomienda remover esta señalización de inmediato para evitar este conflicto y definir la prioridad de paso por medio de una señal de “Ceda el paso en uno de sus accesos”.

Figura 9: Demarcación inadecuada de línea de centro.
Fuente: LanammeUCR

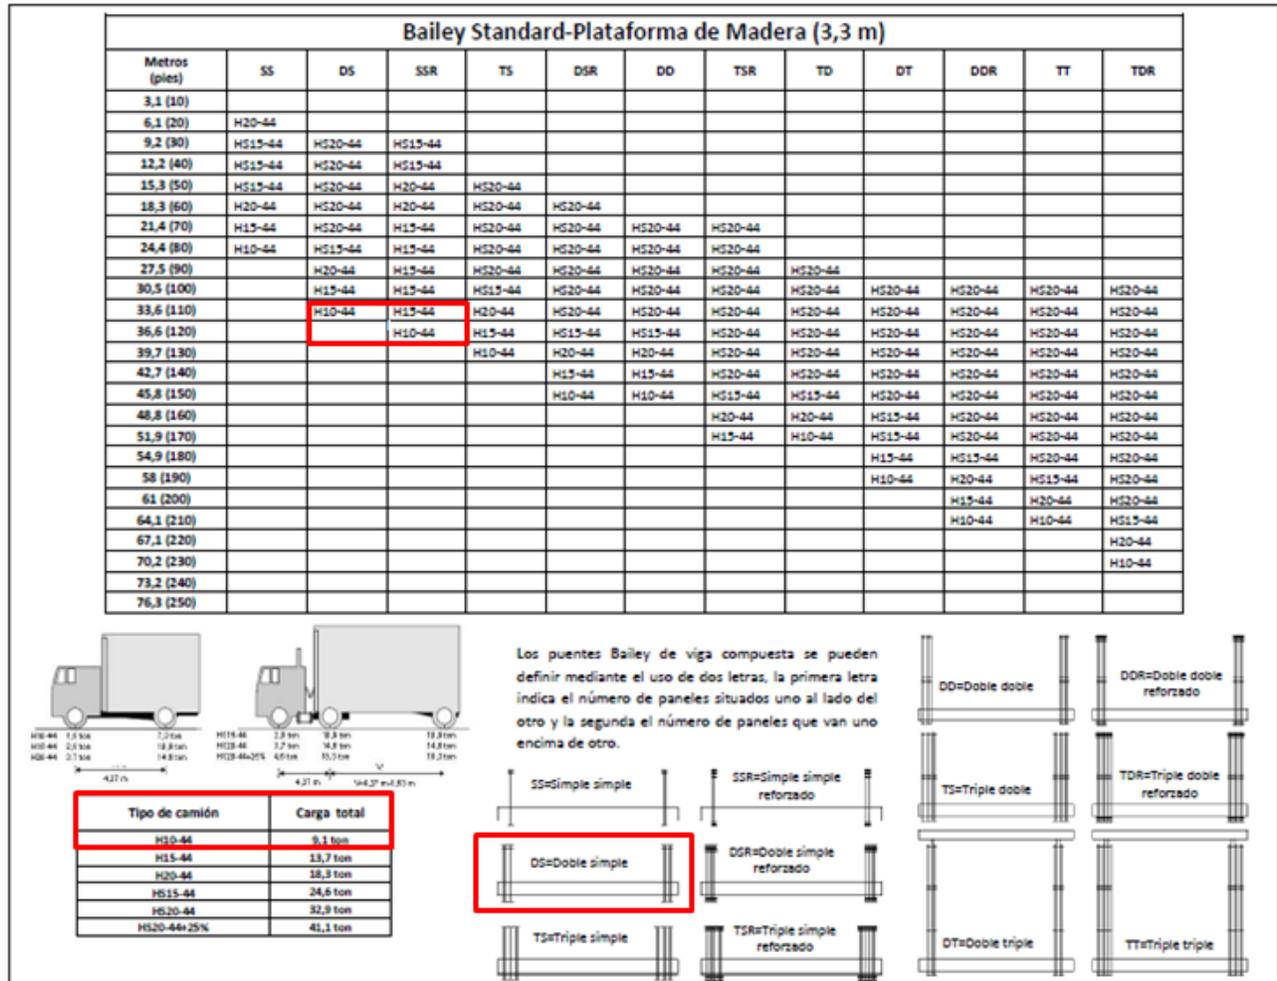
- Sobre la capacidad de soporte del puente: Con base en las dimensiones de los paneles, anchos de calzada y total del puente, altura de vigas transversales y altura de las armaduras laterales medidas en sitio, este puente corresponde al modelo denominado “Puente estándar Bailey con plataforma de madera”. Considerando el periodo de construcción (1974-1978) y el fabricante indicado en las vigas (Appleby - Inglaterra) es posible confirmar que este puente recae en la categoría de puente modular tipo Bailey correspondiente al diseño original de este tipo de puentes. Cabe mencionar que la mayoría de los puentes modulares modernos (como los fabricados por Acrow o Mabey) corresponden a diseños distintos a los modelos Bailey originales, por lo que tienen mayor capacidad de carga (por ejemplo, el puente ubicado en el Rio Cañas Vergel). Con base en esta información, la configuración de paneles (doble simple - DS) y la longitud del puente (120 pies) se utiliza la tabla derivada del libro de referencia *Bailey Uniflote Handbook* (Hattrell, 1968) donde se puede determinar que la carga máxima para esta configuración es para un vehículo tipo H10-44 el cual posee un peso total máximo de 9,1 toneladas, tal como se muestra en la figura 10. En este caso es importante mencionar que estas cargas máximas estimadas en esta tabla son para los puentes recién colocados y en condiciones ideales de funcionamiento, por lo que se insta a la Municipalidad a realizar las reparaciones correspondientes y considerar la antigüedad de la estructura antes de señalar el peso máximo en este puente.

Figura 10: Carga máxima permisible con base en la tabla derivada del Bailey Uniflote Handbook (Hattrell, 1968)
Fuente: LanammeUCR

Adicionalmente, se determinó con base en las características del puente y su configuración que el vehículo de diseño para este puente es el denominado H10-44 (peso máximo 9,1 toneladas). Se sugiere a la municipalidad realizar las obras de reparación y mantenimiento indicadas, así como considerar la antigüedad de la estructura al momento de colocar la señalización correspondiente a la regulación de carga máxima en el puente.
